Rapport de diagnostic PEMD

Travaux de réhabilitation du Tribunal Judiciaire d'Évreux (Nouveau Palais de Justice et Ancien Palais de Justice)

Date : 12/09/2022

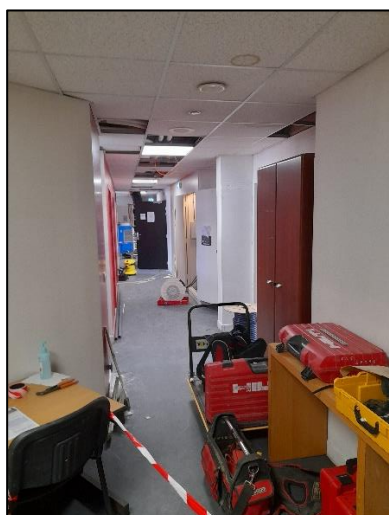
Figure 4 : travaux en cours à l'étage 2

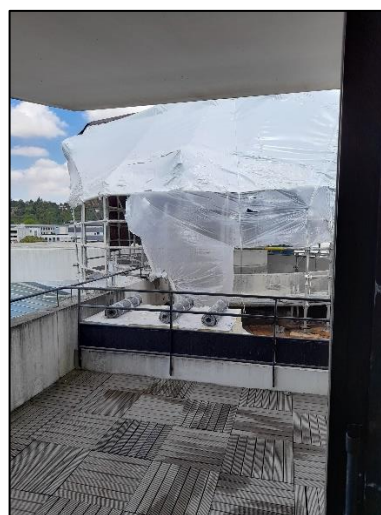
Figure 5 : travaux en cours à l'étage 4
