Entomologie et Mycologie Immobilières

Experts	Emmanuel JUIN Pascal MARTINET
Date	du 03 au 06/08/21
Site	30, rue Joséphine Evreux
Réf FCBA	057/3151

RAPPORT D'EXPERTISE

Mandant : Ministère de la Justice

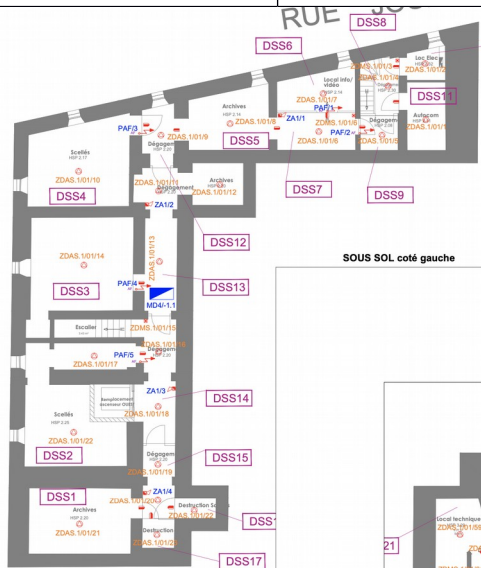
Constat		Mesure Curative	
Photo 1 Photo 2	Indices d'infestations d' <i>Hylotrupes bajulus</i> (capricorne des maisons) sur bois d'emballage.	Mise en œuvre d'un traitement par anoxie si conservation.	
(1) H m/m Anormale : Oui	Taux : > 6,5%	Localisation : pied de mur.

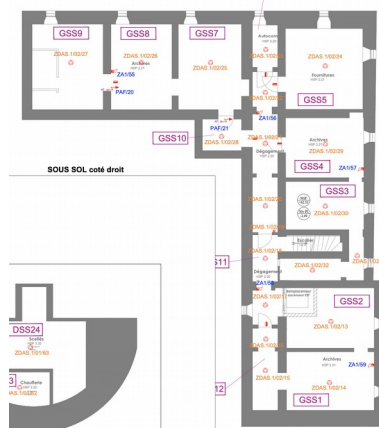
Constat	Mesure Curative
Photo 1	<p>Absence d'indice d'infestations d'agents de dégradations biologiques du bois.</p> <p>Les conditions d'ambiance relevées (approximativement 70% Hr et 20°C), conduisent à une humidité massique des matériaux cellulotiques s'équilibrant entre 14 et 16% m/m ce qui n'est pas susceptible de permettre le développement de moisissure. Cependant, le risque de développement sera plus important en période plus chaude. Lissé sur l'année, le risque est limité.</p>	<p>Il est souhaitable de prévoir une VMI afin de mettre en légère surpression la pièce.</p> <p>La source hydrique est d'origine tellurique (mur) ainsi qu'en témoignes les soufflages d'enduits au niveau des murs périmétriques. Le stockage de carton est possible en évitant le contact de ces derniers avec les maçonneries.</p>
Photo 2		
Photo 3		
Photo 4

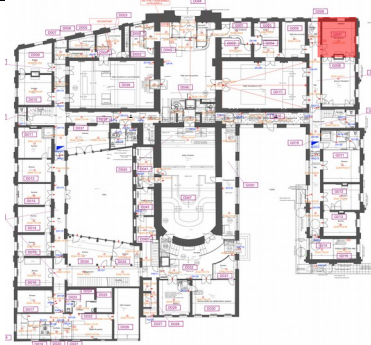
Constat			Mesure Curative
Photo 1	Humidité massique des murs Nord et Est relevés à plus de 6% m/m.		Il est possible mettre en œuvre une barrière d'étanchéité par injection de résine dans les pieds de murs afin de stopper les remontées ascensionnelles. Une solution plus économique consistera à la surveillance annuelle des planchers par vidéoscopie.
Photo 2			
Photo 3			
Photo 4			
(1) H m/m Anormale : OUI	Taux : > 6% Hr m/m		Localisation : murs extérieurs.

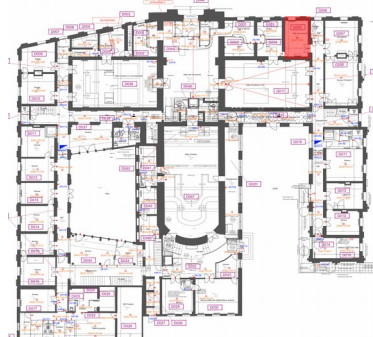
Constat			Mesure Curative	
Photo 1	Humidité massique du mur relevée à plus de 4% H. m/m.		Sans objet.	
Photo 2				
Photo 3				
Photo 4				
(1) H m/m Anormale : Oui		Taux : > 4%	Localisation : pied de mur.

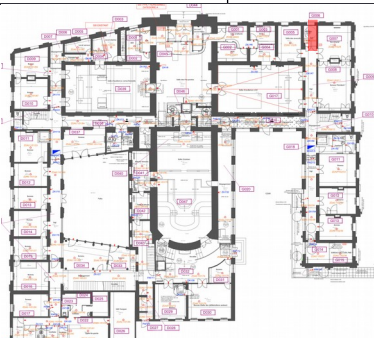
Constat	Mesure Curative
Photo 1	Photo 2	Présences d'anciennes dégradations sur la plinthe par <i>Coniophora puteana</i> (coniophore). Compte tenu de l'humidité des bois à l'équilibre hygroscopique (12,4% m/m), les désordres ne sont pas évolutifs et manifestement anciens.	Après dépose des plinthes et par sécurité, mise en œuvre d'un traitement fongicide par pulvérisation des murs
Photo 3			
Photo 4			
(1) H m/m Anormale : Non		Taux :	Localisation :

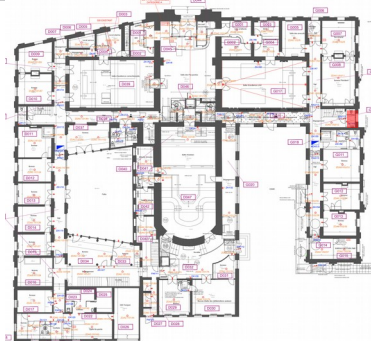
Constat		Mesure Curative
Photo 1	Indices d'infestations de <i>Serpula lacrimans</i> (mérule) en sous face de parquet.	Mise en œuvre d'un traitement fongicide selon référentiel FCBA ou QUALIBAT 1532.
Photo 2		
Photo 3		
Photo 4		
(1) H m/m Anormale : Non	Taux :	Localisation :

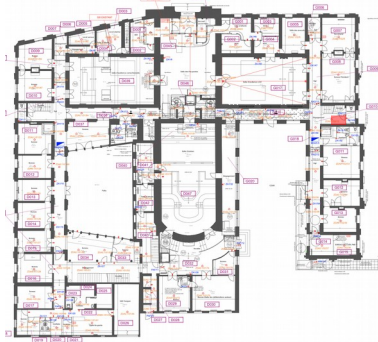
Constat			Mesure Curative	
Photo 1	Indices d'infestations de <i>Serpula lacrimans</i> (mérule) sur plinthe.		Mise en œuvre d'un traitement fongicide selon référentiel FCBA ou QUALIBAT 1532.	
Photo 2				
Photo 3				
Photo 4				
(1) H	m/m	Anormale :	Taux :	Localisation :
Non

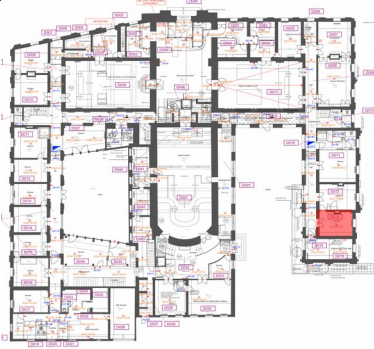
Constat		Mesure Curative
Photo 1	Moulures et lambris présentent des altérations de pourriture cubique du à <i>Coniophora puteana</i> .	Mise en œuvre d'un traitement selon référentiel FCBA ou QUALIBAT 1532.
Photo 2		
Photo 3		
Photo 4		
(1) H m/m Anormale : -		Taux : Localisation :

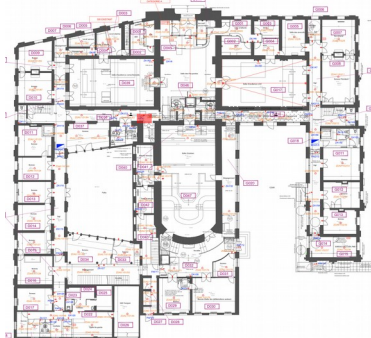
Constat			Mesure Curative
Photo 1	Indices d'infestations de <i>Serpula lacrimans</i> (mérule) sur plinthe.		Mise en œuvre d'un traitement fongicide selon référentiel FCBA ou QUALIBAT 1532.
Photo 2			
Photo 3			
Photo 4			
(1) H m/m Anormale : Non	Taux :		Localisation :

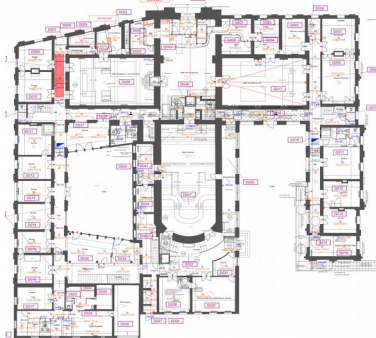
Constat		Mesure Curative	
Photo 1 et 2	<p>Antérieurement à notre intervention, il avait été repéré des indices d'infestations par des champignons lignivores <i>en activité</i>.</p> <p>Nous avons procédé à une inspection vidéoendoscopique de la sous-face de plancher couplé à des relevés d'humidité. L'ensemble ne met pas en exergue d'indice d'infestation fongique. Les conditions d'humidité massive des maçonneries (0 à 1% H m/m) et du bois (à l'équilibre hygroscopique) ne sont pas en mesure de permettre le développement de <i>Serpula lacrimans</i> (mérule). Ces conditions correspondent à la normale pour un bâtiment de cette typologie.</p> <p>Les indices d'infestations signalés par le rapport précédent sont manifestement d'apparition ancienne (antérieur au remplacement du plancher) et non évolutive depuis.</p>	<p>Mise en œuvre, par sécurité, d'une application de surface d'un fongicide pour maçonnerie sur les parties découvertes.</p>

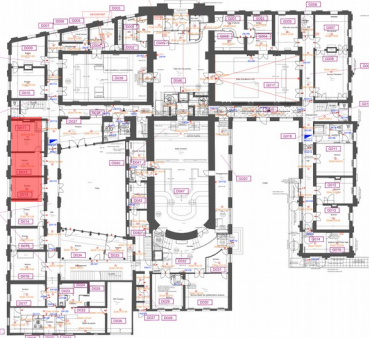
Constat			Mesure Curative	
Photo 1	Présences d'anciens débris de bois dégradés par des agents de pourriture cubique résultant du démontage du parquet précédent. En photo 3, altération de la plinthe par <i>Coniophora puteana</i> (coniophore). En photo 4, la sous face de parquet est altérée par des agents de pourriture cubique. Compte tenu de l'humidité des bois à l'équilibre hygroscopique (13,2% m/m), les désordres ne sont pas évolutifs et manifestement anciens.		Par sécurité, mise en œuvre d'un traitement fongicide par pulvérisation en sous face de parquet.	
Photo 2				
Photo 3				
Photo 4				
(1) H	m/m	Anormale :	Localisation :	
Non		Taux :

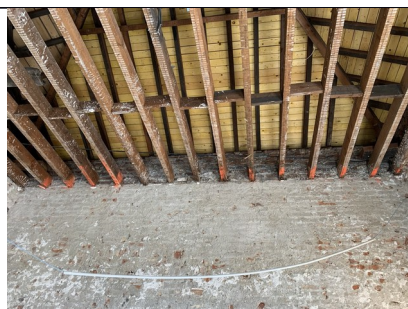
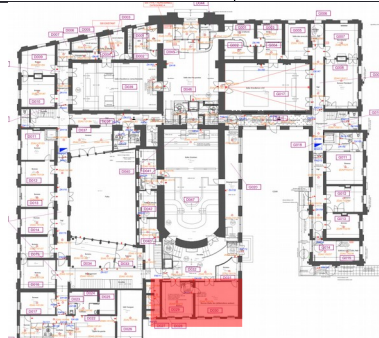
Constat			Mesure Curative	
Photo 1	Indices d'infestations d' <i>Anobium punctatum</i> , <i>Coniophora puteana</i> et <i>Donkioporia expansa</i> sur encastrements solives Est.		Purge des solives sur un mètre et remplacement par aboutage. Mise en œuvre d'un traitement fongicide par pulvérisation après curage des encastrements.	
Photo 2				
Photo 3				
Photo 4				
(1) H	m/m	Anormale :	Taux :	Localisation :
Non

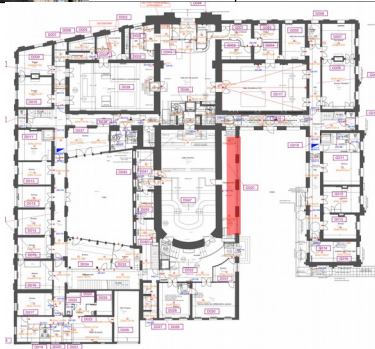
Constat			Mesure Curative	
Photo 1	Un examen de l'ensemble des sommiers par densigraphie a été effectué. L'ensemble des résultats met en exergue une dégradation superficielle par <i>Donkioporia expansa</i> . La résistance structurelle n'est pas significativement affectée. Aucune mesure de remplacement ou de renforcement n'ai à prévoir. Voir annexe 1 en fin de rapport.		Mise en œuvre par d'un traitement fongicide selon référentiels FCBA ou QUALIBAT (champignon sans syrrote).	
Photo 2				
Photo 3				
Photo 4				
(1) H m/m Anormale :	Taux :		Localisation :	
Non

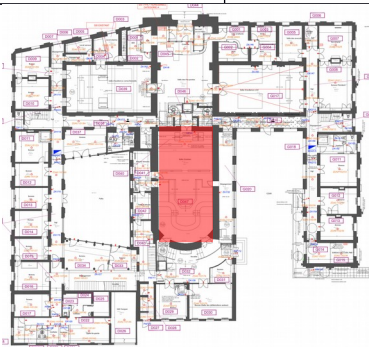
Constat			Mesure Curative
Photo 1	Présence éparses de fragments de mycélium de <i>Coniophora puteana</i> et <i>Serpula lacrimans</i> . La mise en culture du prélèvement sur gélose Malt – agar benomyl à 20 et 25°C est négative. Cela indique que les mycéliums ne sont pas susceptible de recoloniser le support par division cellulaire (champignon inactif).		Mise en œuvre par sécurité d'un traitement en surface par pulvérisation de fongicide mur.
Photo 2			
Photo 3			
Photo 4			
(1) H Non	m/m	Anormale : Taux :	Localisation :

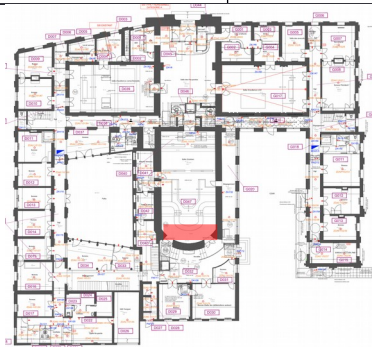
Constat			Mesure Curative
Photo 1 Photo 2 Photo 3	Indices d'infestation de <i>Donkioporia expansa</i> et <i>Xestobium rufovillosum</i> sur linteau central		Mise en œuvre par sécurité d'un traitement fongicide selon référentiels FCBA ou QUALIBAT.
Photo 4			
(1) H Non	m/m Anormale :	Taux :	Localisation :

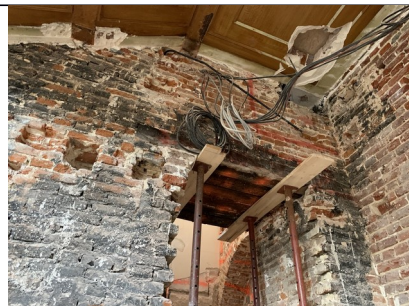
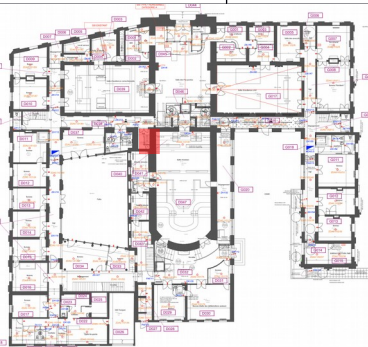
Constat			Mesure Curative	
Photo 1	Indices d'infestations de <i>Xestobium rufovillosum</i> , <i>Coniophora puteana</i> et <i>Donkioporia expansa</i> sur linteaux.		Remplacement des linteaux Mise en œuvre d'un traitement fongicide par pulvérisation après curage des encastrements.	
Photo 2	Indices d'infestations d' <i>Anobium punctatum</i> , <i>Coniophora puteana</i> et <i>Donkioporia expansa</i> sur encastrements solives Ouest (trois centrale).		Purge des solives sur un mètre et remplacement par aboutage. Mise en œuvre d'un traitement fongicide par pulvérisation après curage des encastrements.	
Photo 3				
Photo 4				
(1) H m/m Anormale : Non		Taux :	Localisation :

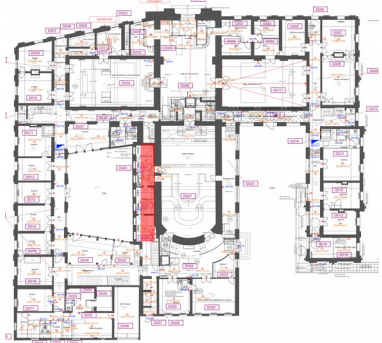
Constat		Mesure Curative
Photo 1	Un examen de l'ensemble des sommiers par densigraphie a été effectué. L'ensemble des résultats met en exergue une dégradation superficielle par <i>Donkioporia expansa</i> . La résistance structurelle n'est pas significativement affectée. Aucune mesure de remplacement ou de renforcement n'ai a prévoir. Voir annexe 1 en fin de rapport.	Mise en œuvre par d'un traitement fongicide selon référentiels FCBA ou QUALIBAT (champignon sans syrrrote).
Photo 2		
Photo 3		
Photo 4		
(1) H m/m Anormale : Non	Taux :	Localisation :

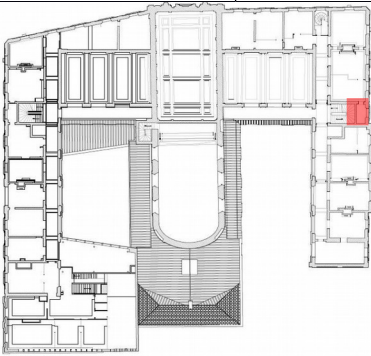
Constat			Mesure Curative	
Photo 1	Altération d'une partie du plancher par <i>Donkioporia expansa</i> .		Reprise des bois altérés.	
Photo 2				
Photo 3				
Photo 4				
(1) H Non	m/m Anormale :	Taux :	Localisation :.

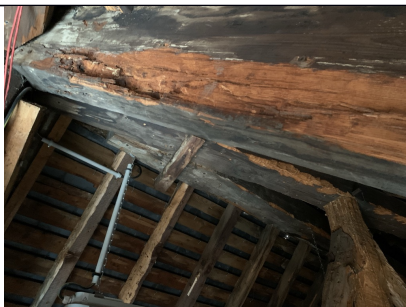
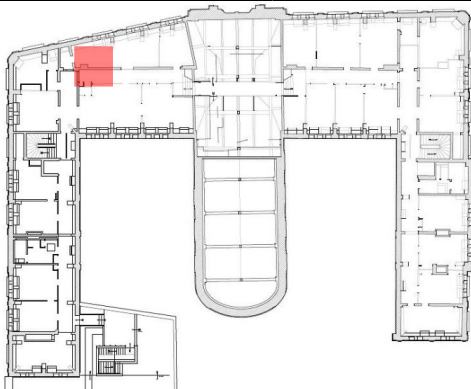
Constat		Mesure Curative
Photo 1	Forte altération de la noue par <i>Lenzites sepiaria</i> .	Après curage et moisage de la noue, mise en œuvre d'un

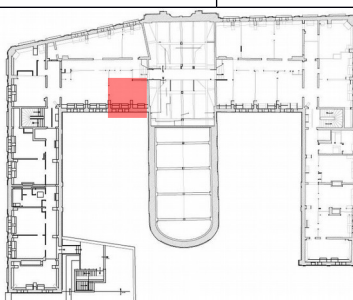
Constat		Mesure Curative	
Photo 1	Forte altération de la panne faitière par <i>Lenzites sepiaria</i> .				Purge de la partie altérée et moisage. En sécurité un traitement fongicide sera mis en œuvre.

Photo 2	Fuite provenant d'une mauvaise étanchéité de la couverture	Reprise de la couverture par un couvreur.
Photo 3		
Photo 4		
(1) H m/m Anormale : -	Taux :	Localisation :.
