Rapport de repérage des matériaux et produits contenant du plomb avant travaux

Tribunal de Grande Instance d'EVREUX
30 rue Joséphine
27000 EVREUX

Date du rapport : 23/10/2019

Référence du rapport :
10591-/19/2622-V2

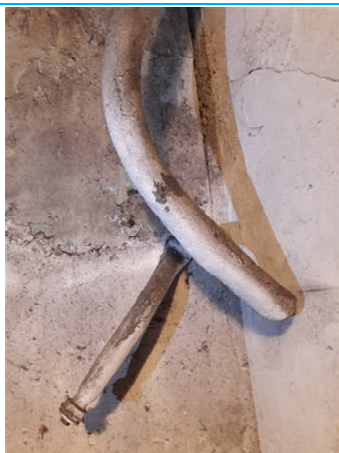
Photo n° PhPb001
Localisation : DSS10
UD : Canalisations arrivées d'eau (mesure 1)

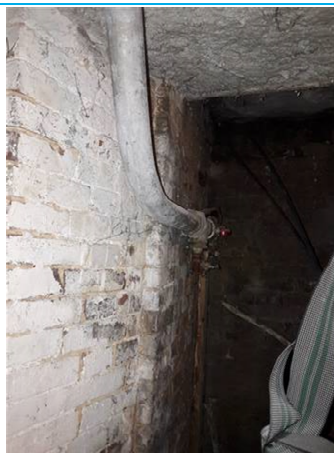
Photo n° PhPb001
Localisation : GSS11
UD : Canalisations arrivées d'eau (mesure 1)

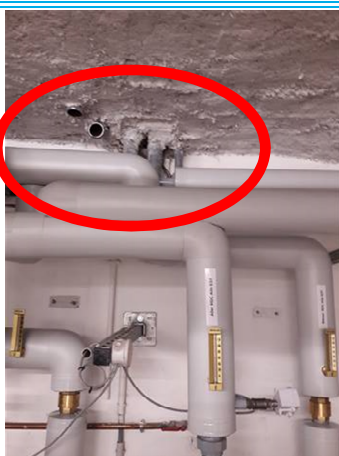
Photo n° PhPb001
Localisation : Chauffage
UD : Canalisations arrivées d'eau (mesure 1)
