Rapport de repérage des matériaux et produits contenant de l'amiante avant réalisation de travaux dans un immeuble bâti

Nom du site : CAVALE BLANCHE

UPC
Bd Tanguy Prigent
29200 BREST

Référence du rapport : 17811473/S1.2.2.R

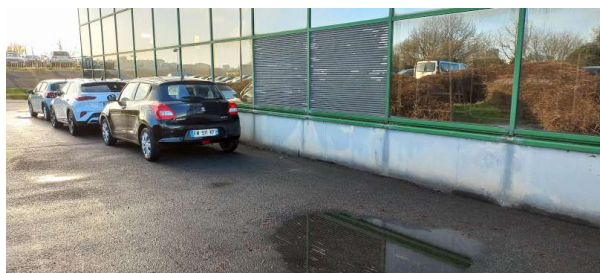
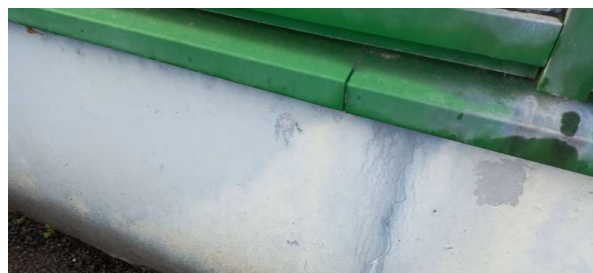
Prélèvement - P1 : Façades - Enduit- (Absence d'amiante)

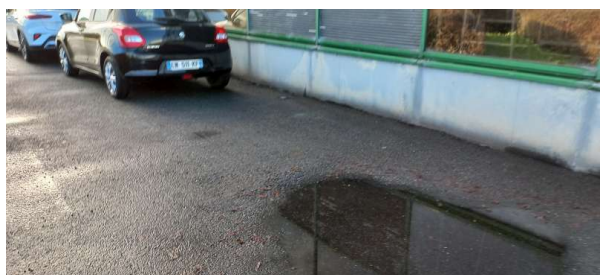
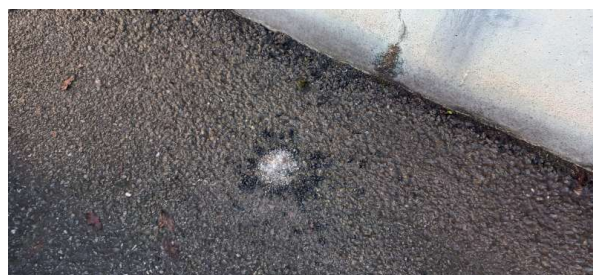
Prélèvement - P2 : Extérieur - Enrobé bitumineux- (Absence d'amiante)

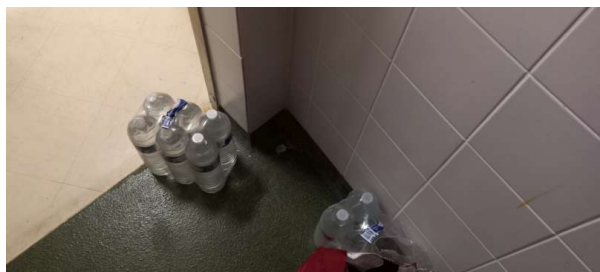
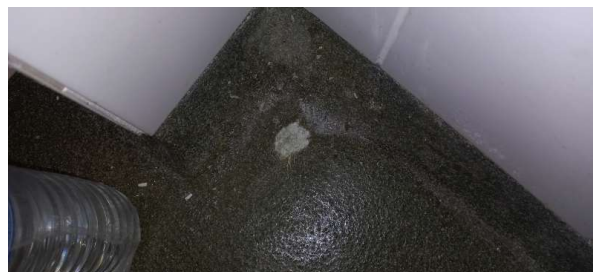
Prélèvement - P3 : Niveau 1 / Cave à vin 125 - Sol coulé- (Absence d'amiante)

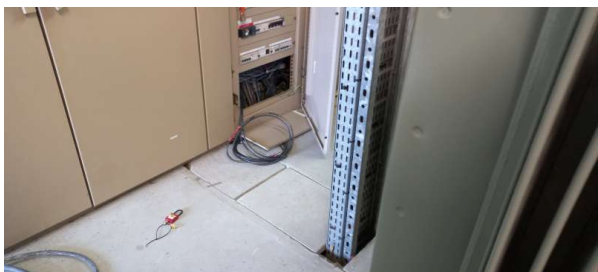
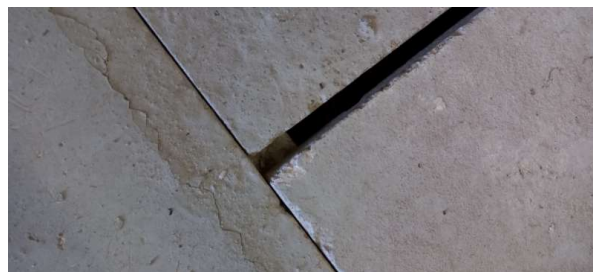
Prélèvement - P4 : Niveau 0 / Transfo 1 - Peinture- (Absence d'amiante)

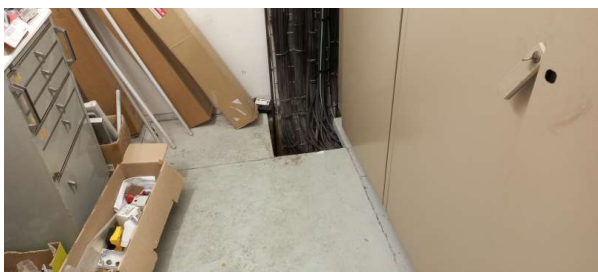
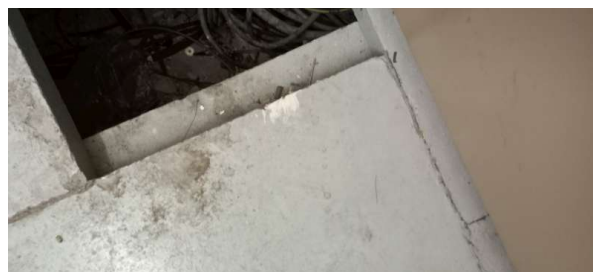
Prélèvement - P5 : Niveau 0 / TGBT - Peinture- (Absence d'amiante)

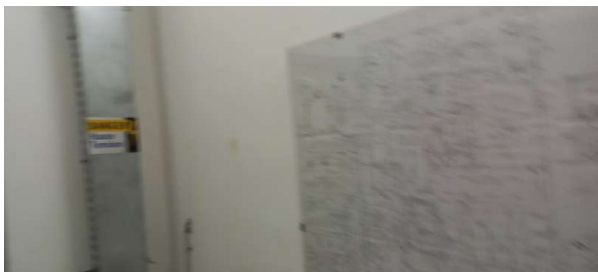
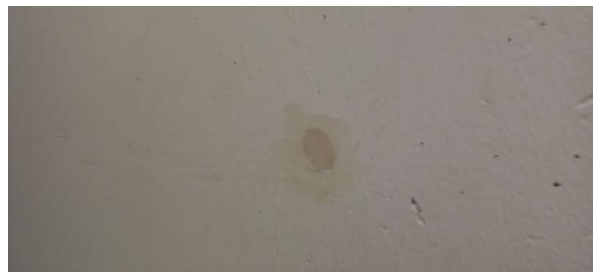
Prélèvement - P6 : Niveau 0 / TGBT - Peinture- (Absence d'amiante)

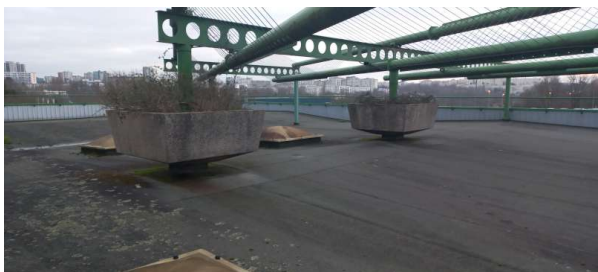
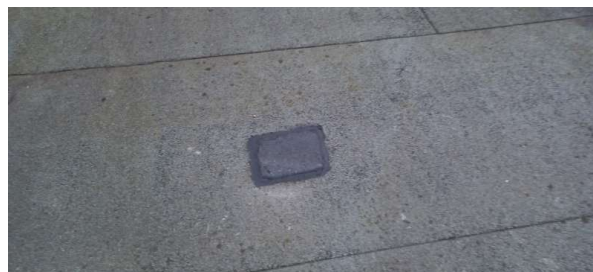
Prélèvement - P7 : Toiture - Lé bitumineux- (Absence d'amiante)

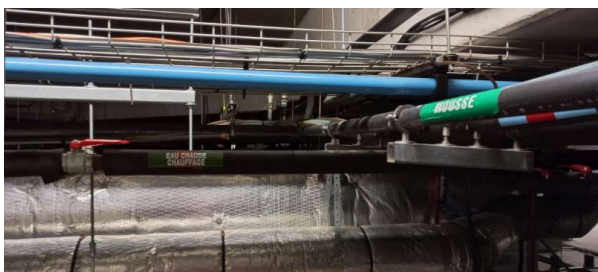
Déclaré - : Niveau 00 / Combles - Calorifuge coquille- (Absence d'amiante)

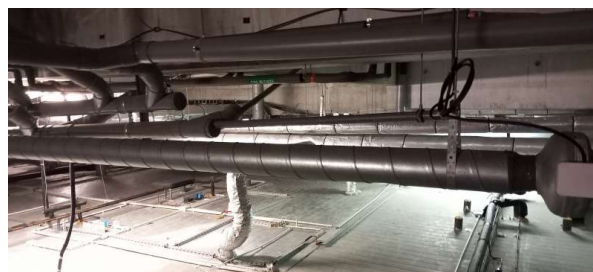
Déclaré - : Niveau 00 / Combles - Conduit- (Absence d'amiante)

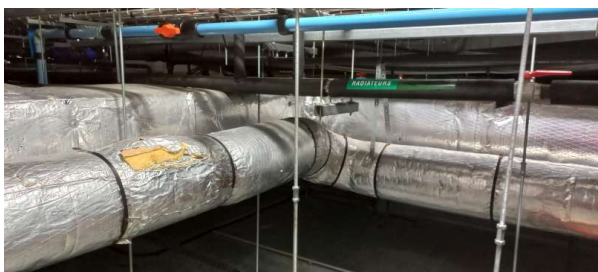
Déclaré - : Niveau 00 / Combles - Enveloppe de calorifugeage- (Absence d'amiante)

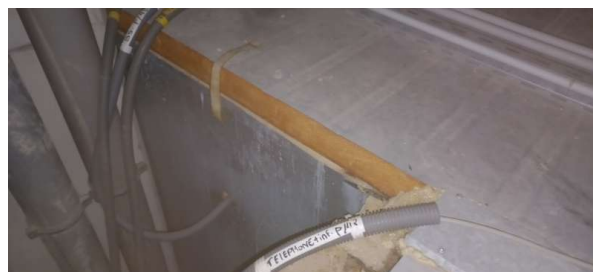
Déclaré - : Niveau 00 / Combles - Panneau- (Absence d'amiante)

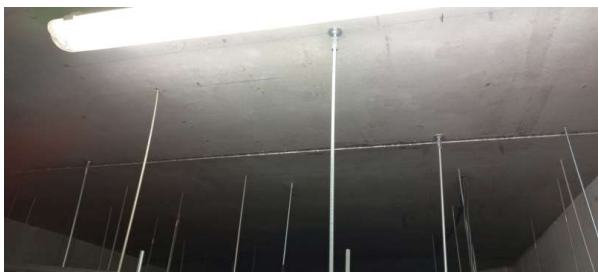
Déclaré - : Niveau 00 / Combles - Revêtement- (Absence d'amiante)

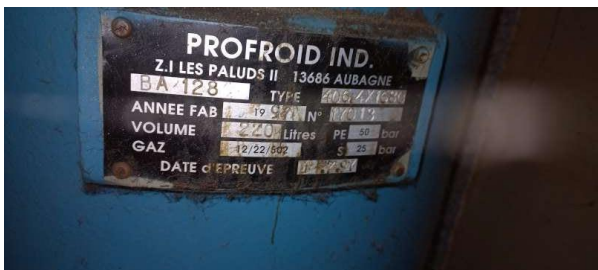
Déclaré - : Niveau 00 / Local technique - Joint- (Absence d'amiante)
