REPERAGE AMIANTE AVANT TRAVAUX ET HAP SUR DES ENROBES BITUMINEUX

Référence : 002ER210117

Relais Total Bosc-Mesnil
Route des Estuaires
76680 BOSC-MESNIL

Rapport de repérage amiante avant travaux et recherche des hydrocarbures aromatiques polycycliques sur des enrobés bitumineux

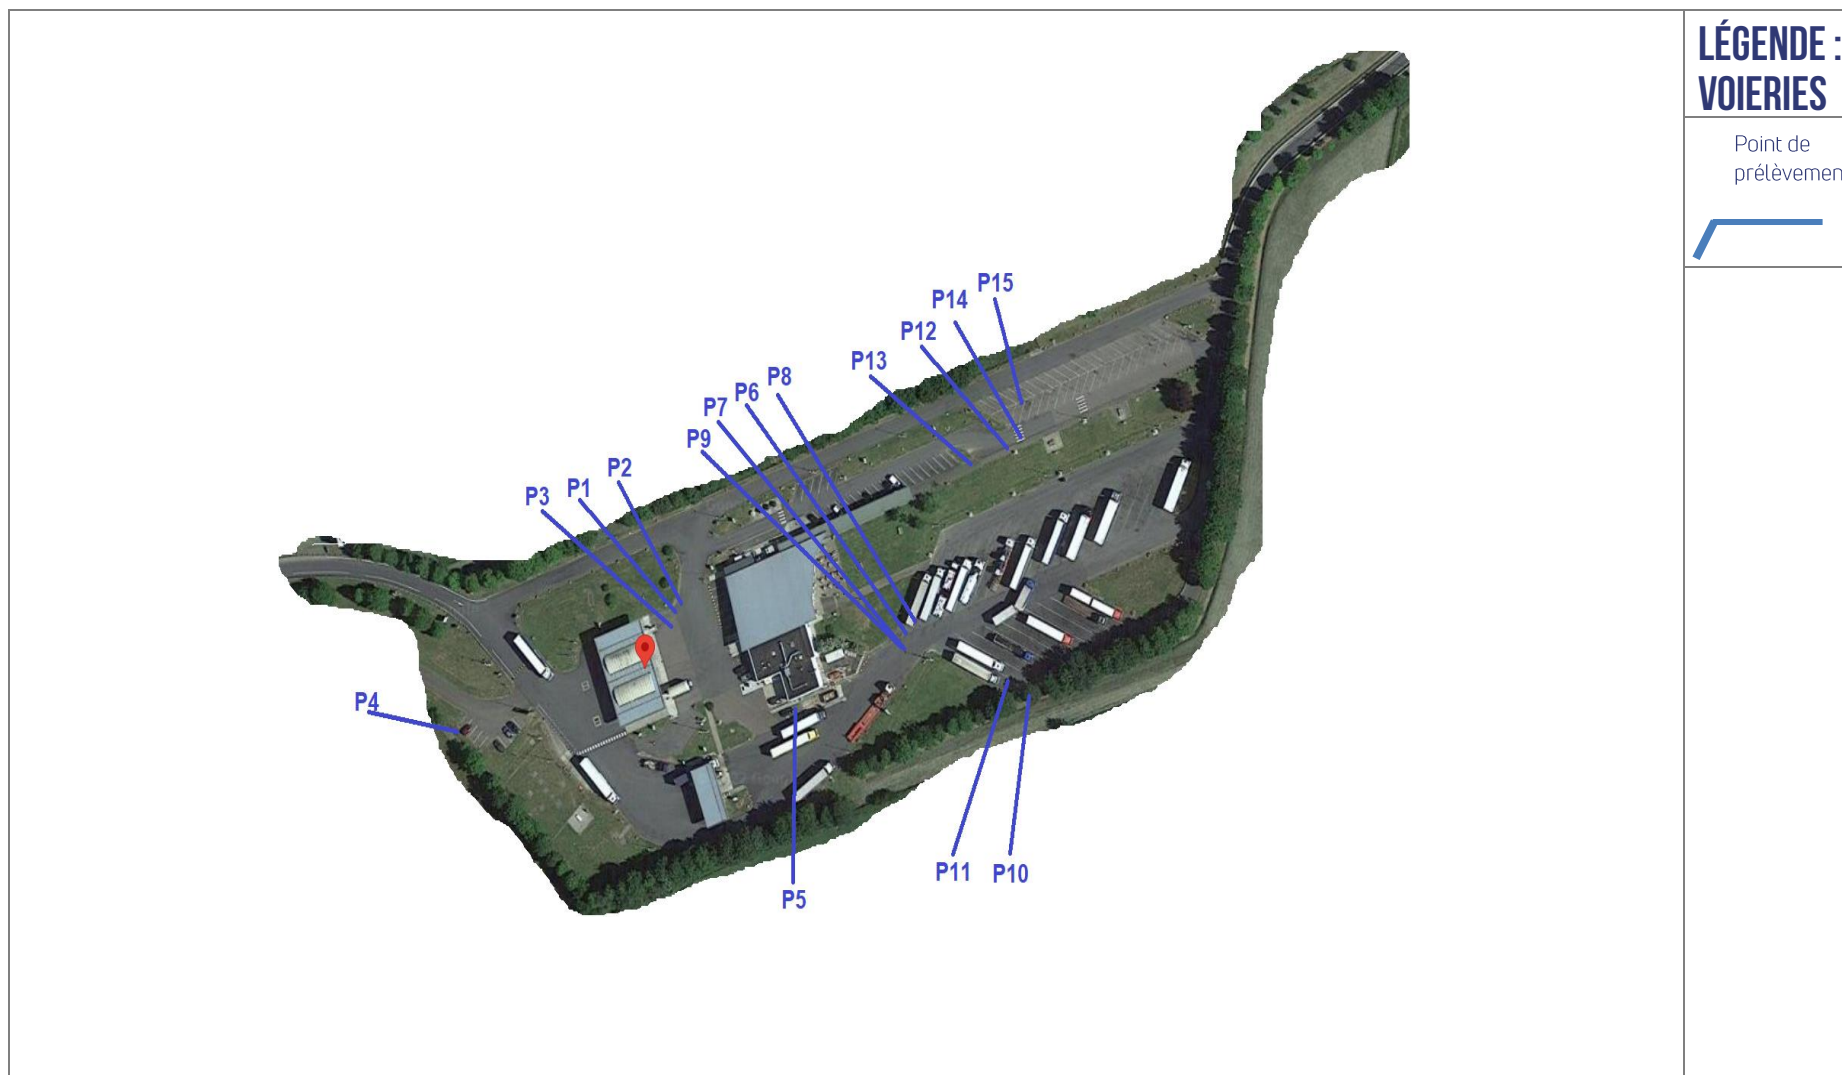
Localisation des prélèvements réalisés

Localisation des prélèvements :

<p>PHOTOS NON AUTORISÉE (ZONE ATEX)</p>	<p>MESURE / ANALYSE :</p> <p>Prélèvement 1 Amiante : absence Pour analyse HAP Résultat : <0,4 mg/kg</p>
<p>PHOTOS NON AUTORISÉE (ZONE ATEX)</p>	<p>Prélèvement 2 Amiante : absence Pour analyse HAP Résultat : 5,1 mg/kg</p>
<p>PHOTOS NON AUTORISÉE (ZONE ATEX)</p>	<p>Prélèvement 3 Amiante : absence Pour analyse HAP Résultat : 7,6 mg/kg</p>
 	<p>Prélèvement 4 Amiante : absence Pour analyse HAP Résultat : <0,4 mg/kg</p>
 	<p>Prélèvement 5 Amiante : absence Pour analyse HAP Résultat : <0,4 mg/kg</p>

Prélèvement 6 Amiante : absence <i>Pour analyse HAP</i> Résultat : <0,4 mg/kg
 	Prélèvement 7 Amiante : absence <i>Pour analyse HAP</i> Résultat : 14 mg/kg
 	Prélèvement 8 Amiante : absence <i>Pour analyse HAP</i> Résultat : <0,4 mg/kg
 	Prélèvement 9 Amiante : absence
 	Prélèvement 10 Amiante : absence <i>Pour analyse HAP</i> Résultat : <0,4 mg/kg
 	Prélèvement 11 Amiante : absence <i>Pour analyse HAP</i> Résultat : 16 mg/kg

Prélèvement 12 Amiante : absence <i>Pour analyse HAP</i> Résultat : <0,4 mg/kg
 	Prélèvement 13 Amiante : absence <i>Pour analyse HAP</i> Résultat : 0,6 mg/kg
 	Prélèvement 14 Amiante : absence <i>Pour analyse HAP</i> Résultat : 14 mg/kg
 	Prélèvement 15 Amiante : absence <i>Pour analyse HAP</i> Résultat : 7,1 mg/kg
