Rapport d'inspection

Du 13 avril 2023

Escaut canalisé (Bief Erre-Thun l'Evêque)

Rideau de palplanches RD PK 7

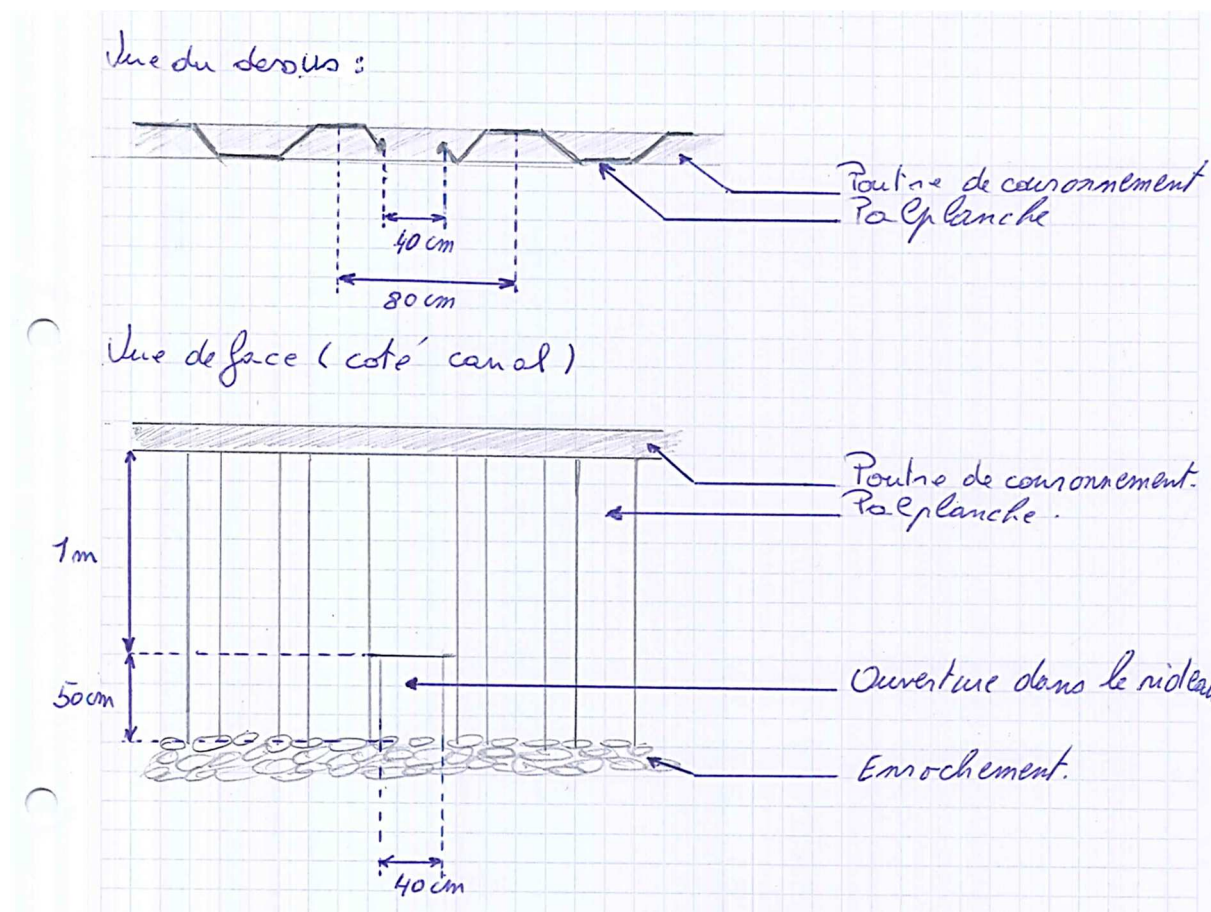
Le rideau de palplanches présente sur son extrados, une ouverture de 40 cm de large, en pied de palplanches.

Comme illustré sur le schéma suivant, il est difficile d'évaluer la hauteur de cette ouverture, car elle prend source au-dessus des enrochements qui tapissent le talus en pied de palplanches, et il est matériellement impossible de savoir jusqu'à quelle profondeur elle descend.

En l'état, nous avons relevé une ouverture visible de 50 cm de haut.

1. Mise en place de plaques de roulement sur le chemin de halage menant accès à la zone sinistrée,
2. Déploiement d'une pelle hydraulique (15T) et terrassement sous eau du pied de palplanche afin de dégager de tout obstacle l'emprise du fonçage,

3. Nettoyage sous eau des palplanches au jet d'eau Haute-pressure,
4. Mise en fiche d'une tôle acier de 2,10 m de haut et 80 cm de large (épaisseur : 8 mm) à fonder verticalement à l'aide de la pelle,
5. Fonçage statique de la tôle acier jusqu'à ce que l'arase supérieure de la tôle coïncide avec l'arase inférieure de la poutre de couronnement (cf. schéma),
6. Soudage de la tôle sur les palplanches existantes (3 passes),
7. Application d'un mastic epoxy bi-composant (épicol T) sur la périphérie afin de parfaire l'étanchéité,
8. Comblement de l'excavation réalisée à la pelle (cf. §2) à l'aide de terre glaise, et pose en finition d'un lit d'enrochements,
9. En surface, pose d'un nouveau tirant d'ancrage passif, solidarisé au rideau par soudage,
10. Coulage d'un béton maigre en tête,
11. Réalisation de la couche de forme et de la couche de finition du chemin de halage
