CEA GRENOBLE

REPERAGE AMIANTE AVANT TRAVAUX BATIMENT 10.05 SOUS-SOL

Maître d'ouvrage Mandataire CEA GRENOBLE 17 RUE DES MARTYRS 38000 GRENOBLE	
---	--

GREB104176RA1	<div>G R E</div> <div>B 1 0</div> <div>4 1 7 6</div> <div>R A 1</div>
---------------	---

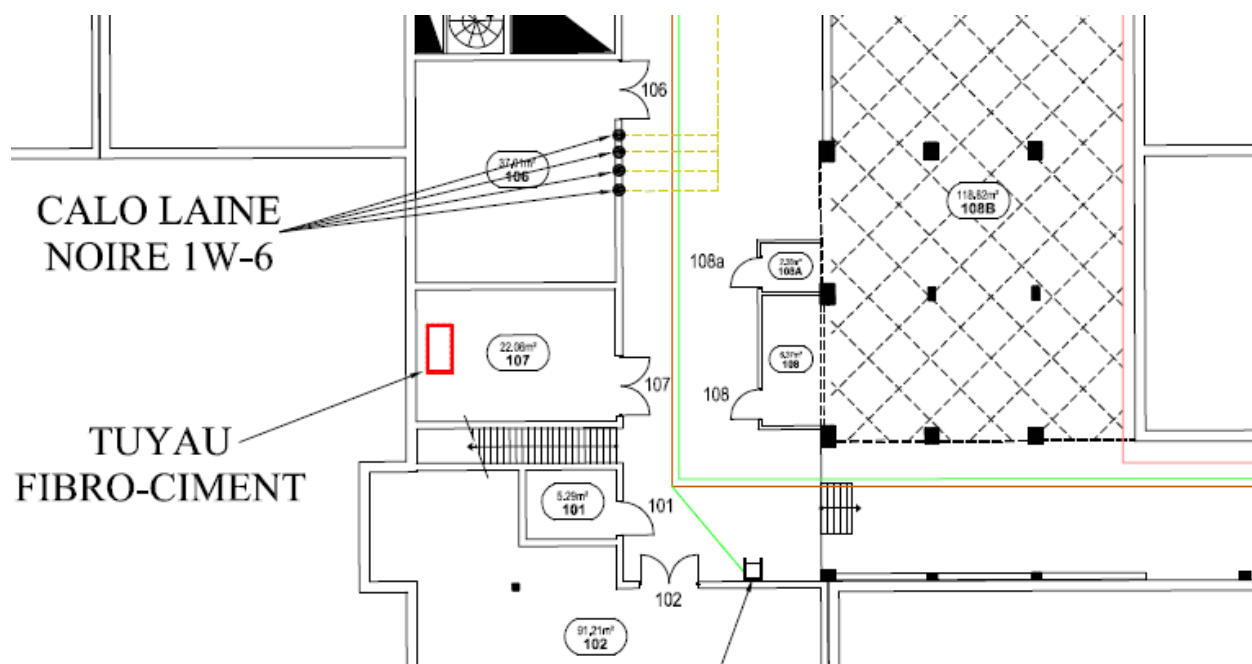
Un conduit fibrociment a été repéré dans le local 107.

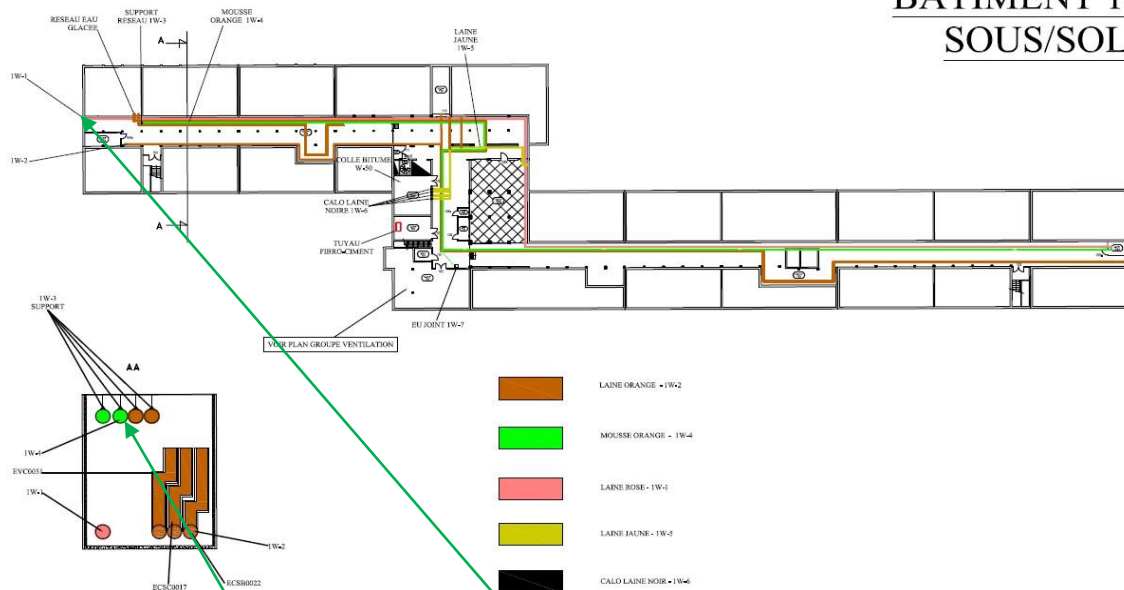
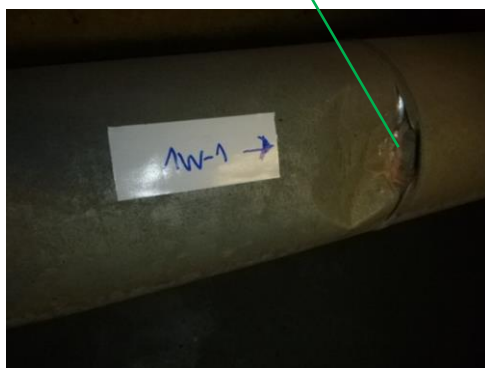
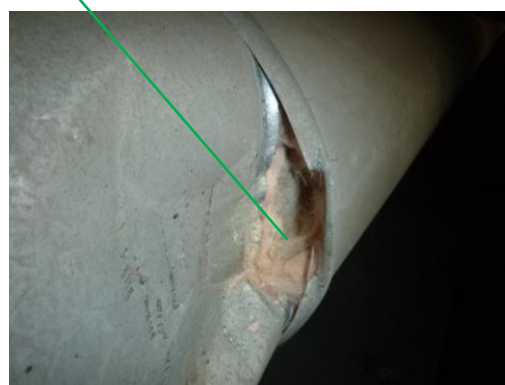
PRELEVEMENT 1W-1 / CONDUITE CIRCULATION COTE VERCORS NIVEAU R-1

- Absence d'amiante sur l'échantillon 1W-1 situé sur la conduite de la circulation côté Vercors au niveau R-1
- Absence d'amiante sur l'échantillon 1W-2 situé sur la conduite de la circulation côté Vercors au niveau R-1

N°	REPERAGE	MATERIAUX	AMIANTE	TYPE
1W-1	CONDUITE	CALORIFUGE LAINE ROSE	NEGATIF

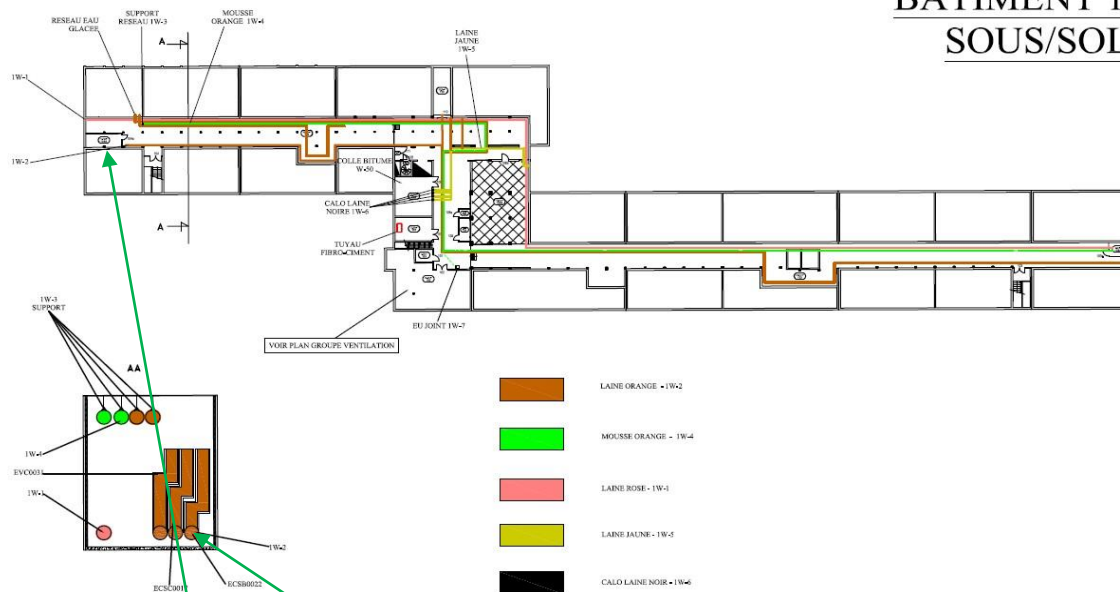
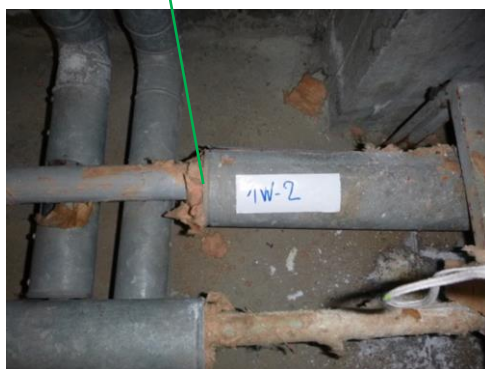
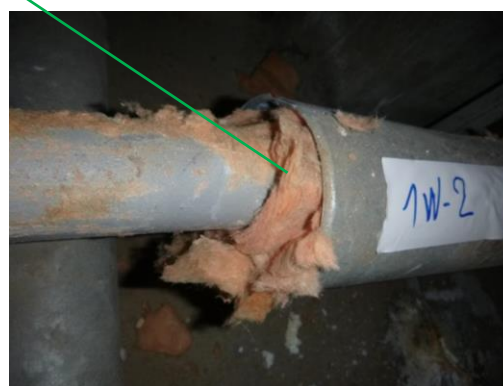
PRELEVEMENT 1W-2 / CONDUITE CIRCULATION COTE VERCORS NIVEAU R-1

N°	REPERAGE	MATERIAUX	AMIANTE	TYPE
1W-2	CONDUITE	CALORIFUGE LAINE ORANGE	NEGATIF

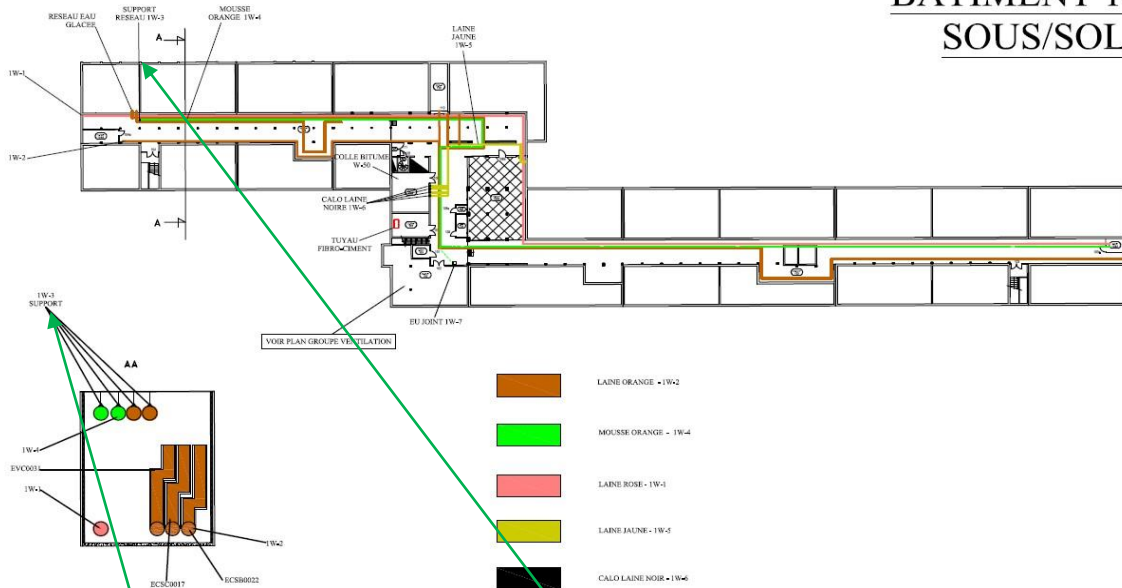
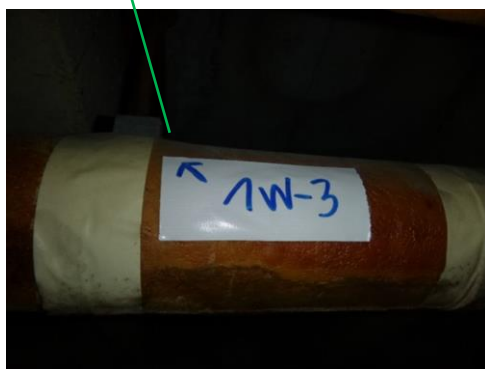
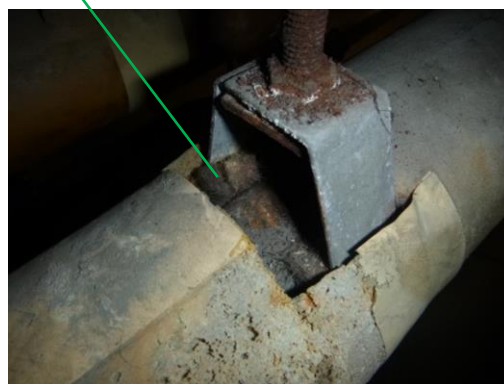
PRELEVEMENT 1W-3 / CONDUITE CIRCULATION COTE VERCORS NIVEAU R-1

N°	REPERAGE	MATERIAUX	AMIANTE	TYPE
1W-3	CONDUITE SUPPORT	LAINE Fonce	NEGATIF

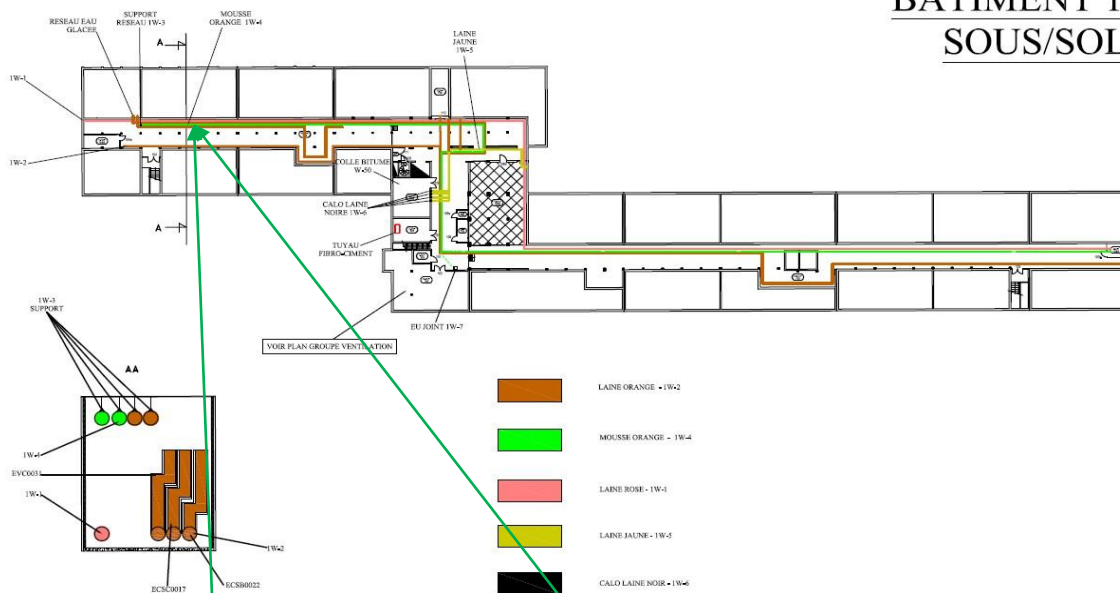
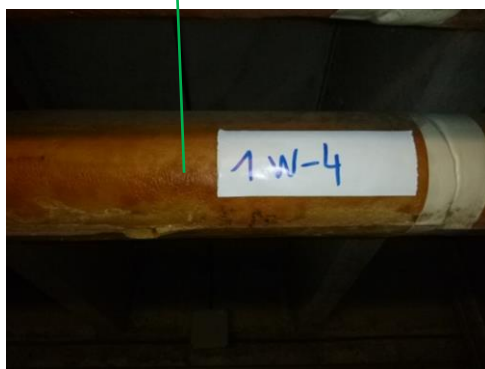
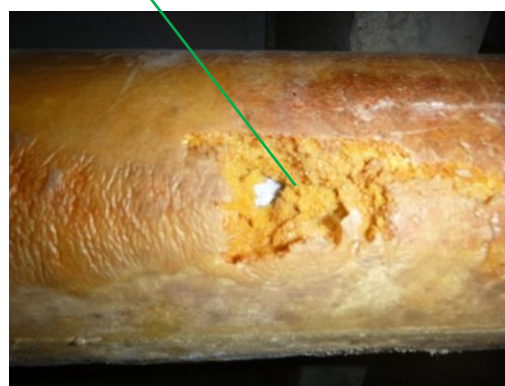
PRELEVEMENT 1W-4 / CONDUITE CIRCULATION COTE VERCORS NIVEAU R-1

N°	REPERAGE	MATERIAUX	AMIANTE	TYPE
1W-4	CONDUITE	MOUSSE ORANGE	NEGATIF

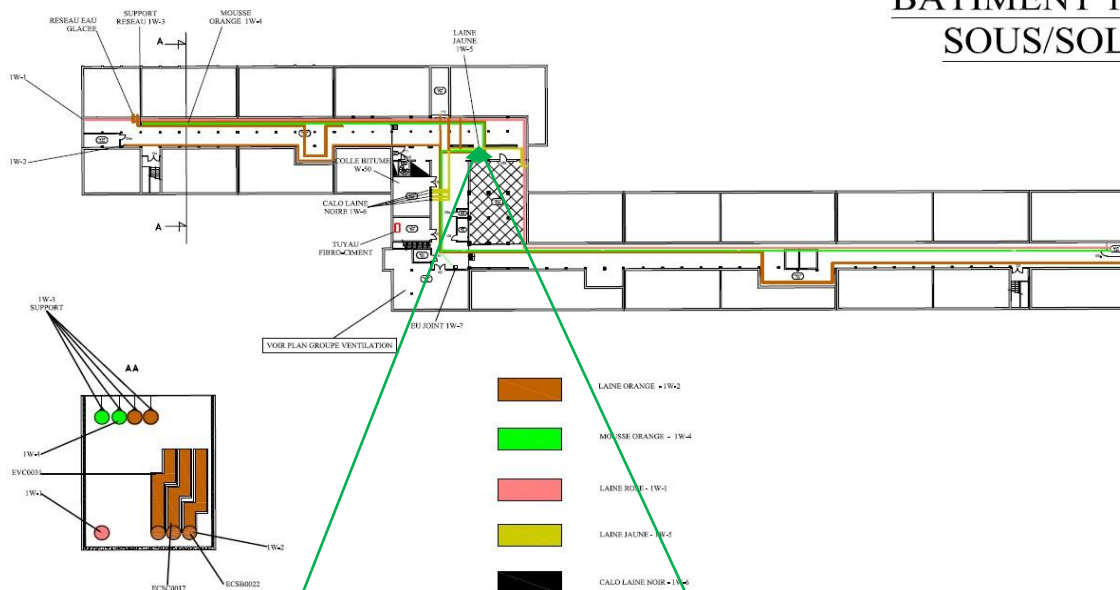
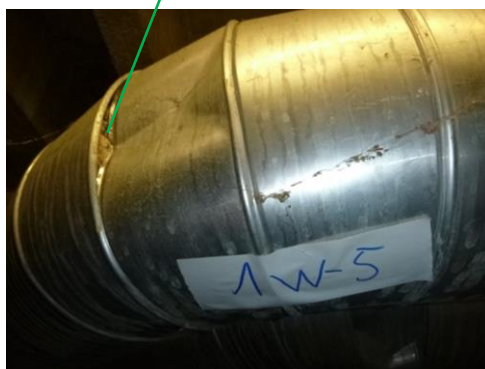
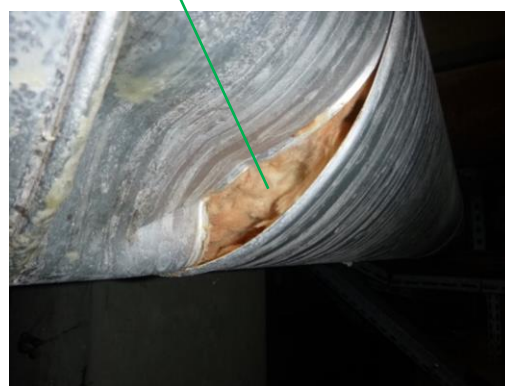
PRELEVEMENT 1W-5 / CONDUITE CIRCULATION CENTRALE NIVEAU R-1

N°	REPERAGE	MATERIAUX	AMIANTE	TYPE
1W-5	CONDUITE	LAINE JAUNE	NEGATIF

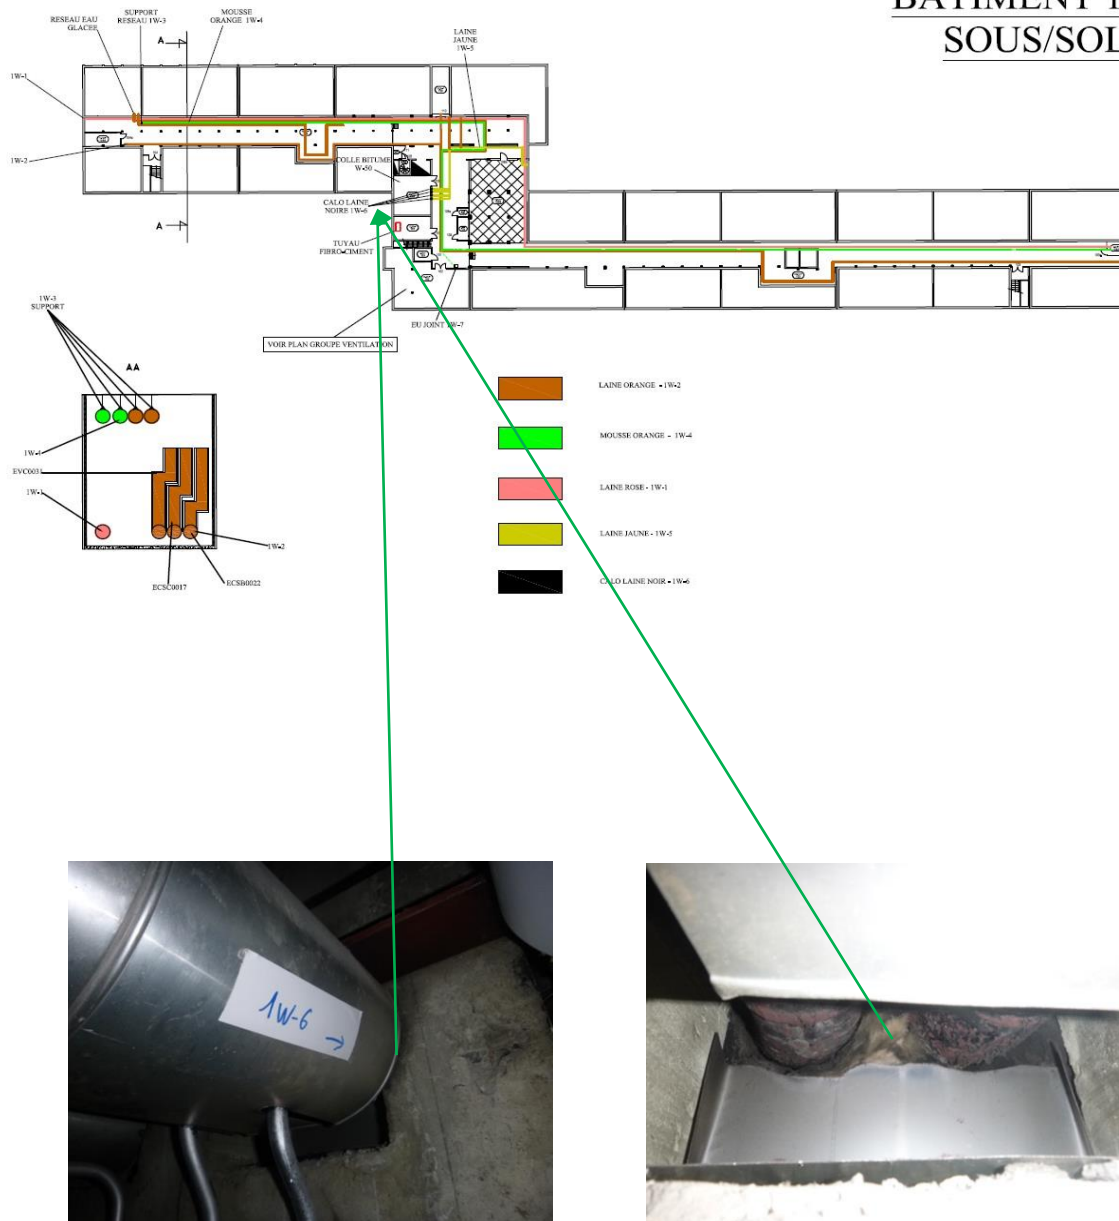
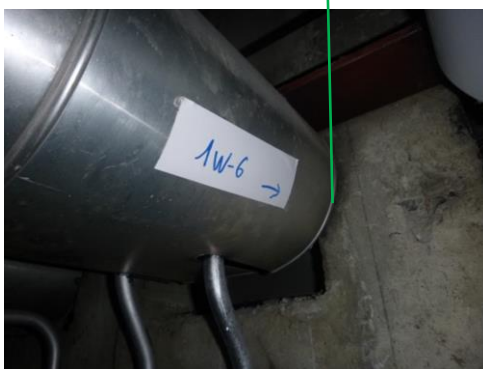
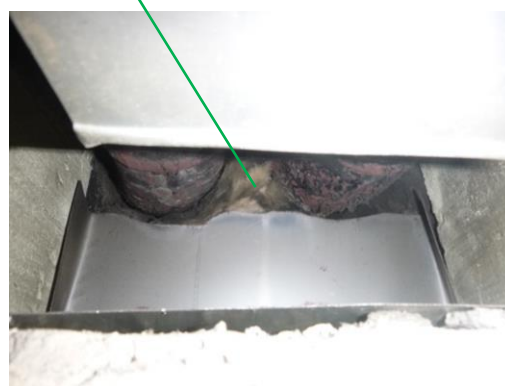
PRELEVEMENT 1W-6 / REMONTEE CONDUITE CIRCULATION CENTRALE NIVEAU R-1

N°	REPERAGE	MATERIAUX	AMIANTE	TYPE
1W-6	REMONTEE CONDUITE	LAINE GRISE	NEGATIF

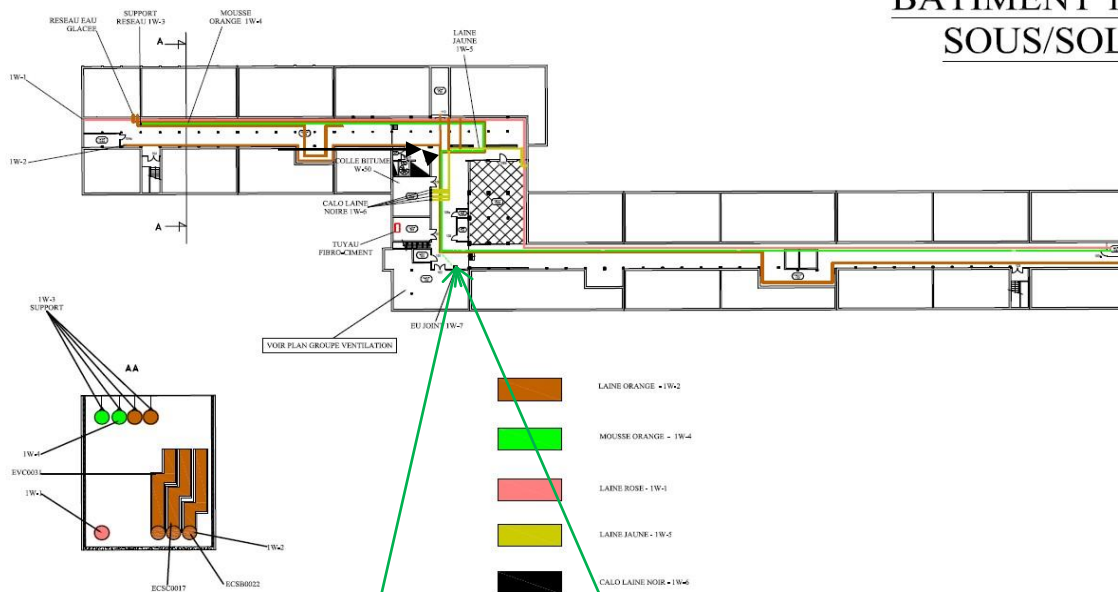
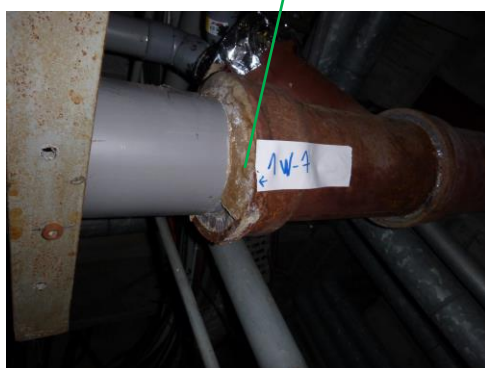
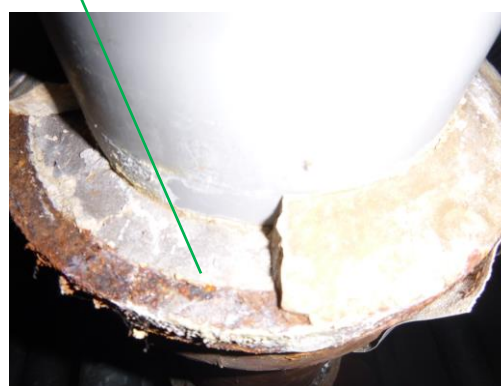
PRELEVEMENT 1W-7 / RESEAU EU CIRCULATION CENTRALE NIVEAU R-1

N°	REPERAGE	MATERIAUX	AMIANTE	TYPE
1W-7	RESEAU EU	JOINT	NEGATIF

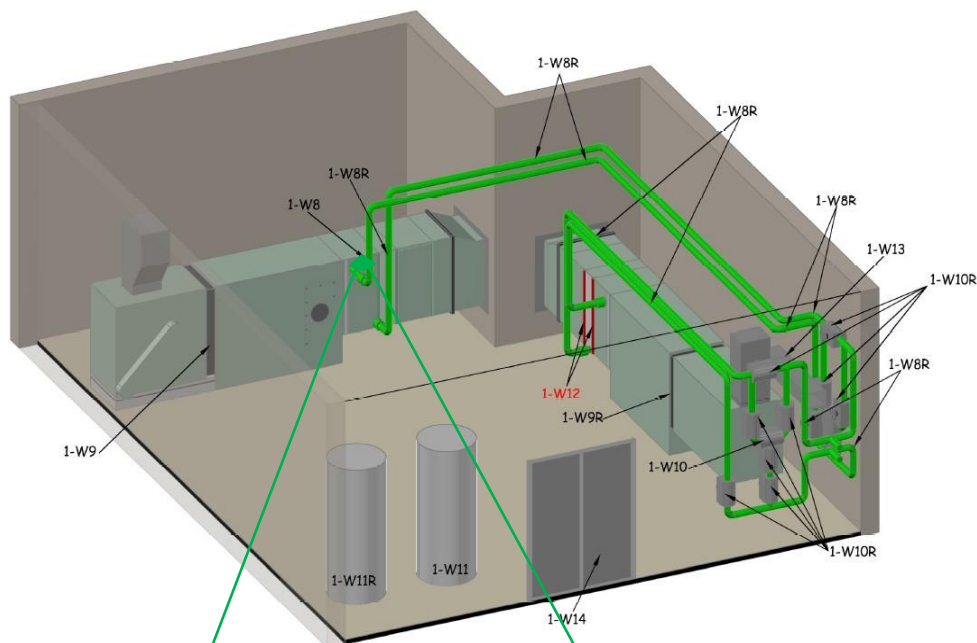
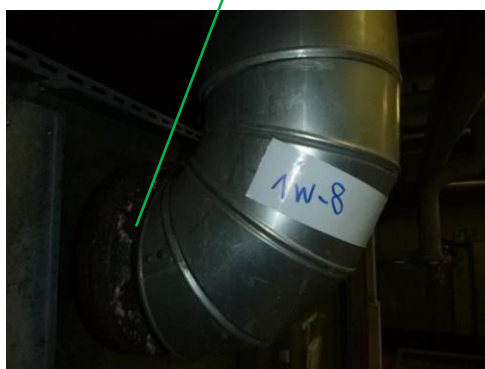
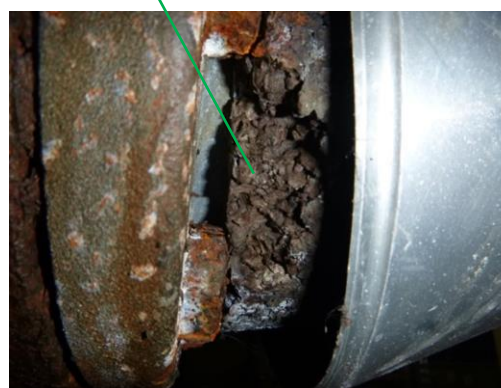
PRELEVEMENT 1W-8 / CONDUITE LOCAL 102 NIVEAU R-1

N°	REPERAGE	MATERIAUX	AMIANTE	TYPE
1W-8	CONDUITE	BITUME + LIEGE	NEGATIF

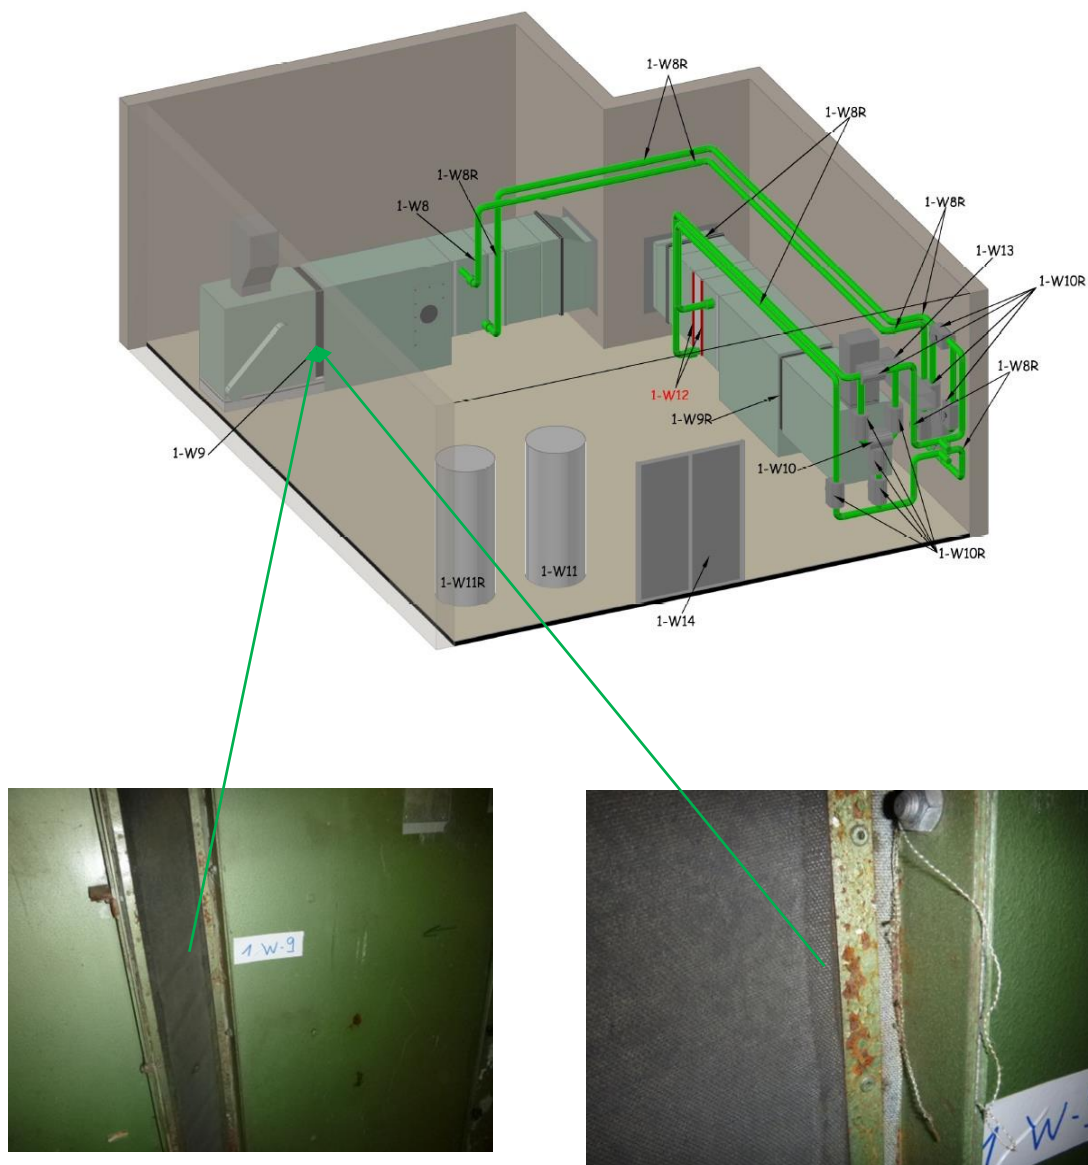
PRELEVEMENT 1W-9 / GROUPE VENTILATION LOCAL 102 NIVEAU R-1

N°	REPERAGE	MATERIAUX	AMIANTE	TYPE
1W-9	GROUPE VENTILATION	SOUFFLET	NEGATIF

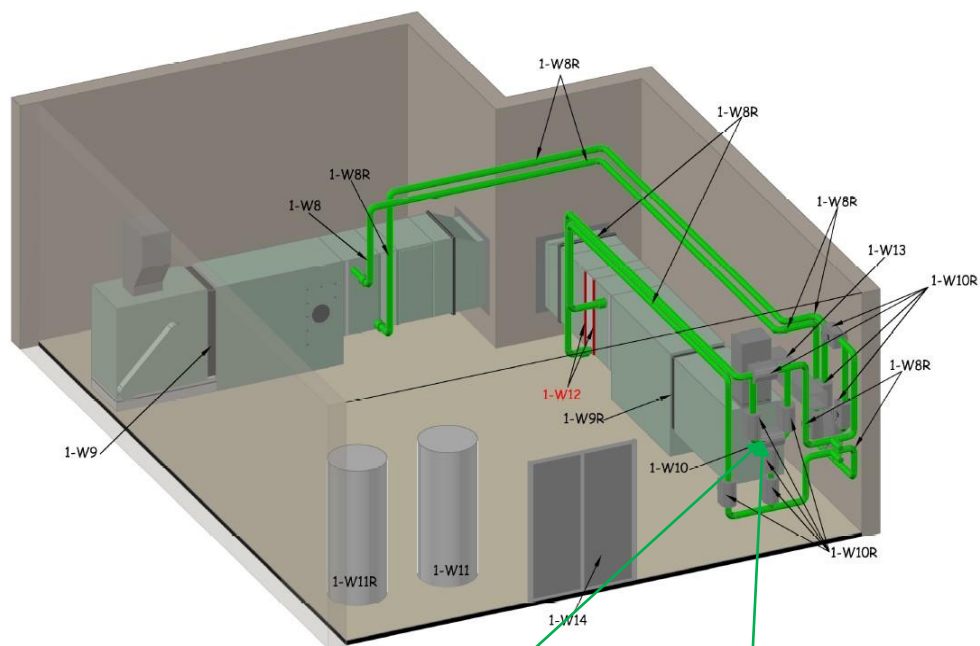
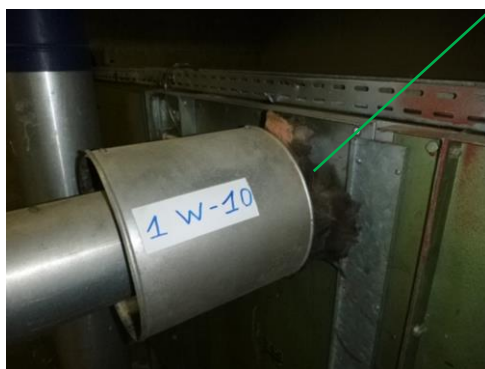
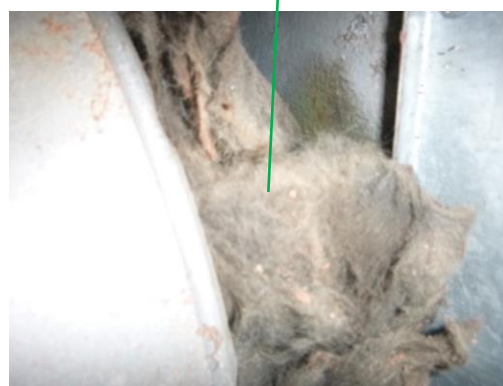
PRELEVEMENT 1W-10 / CAPOT LOCAL 102 NIVEAU R-1

N°	REPERAGE	MATERIAUX	AMIANTE	TYPE
1W-10	CAPOT	CALORIFUGE	NEGATIF

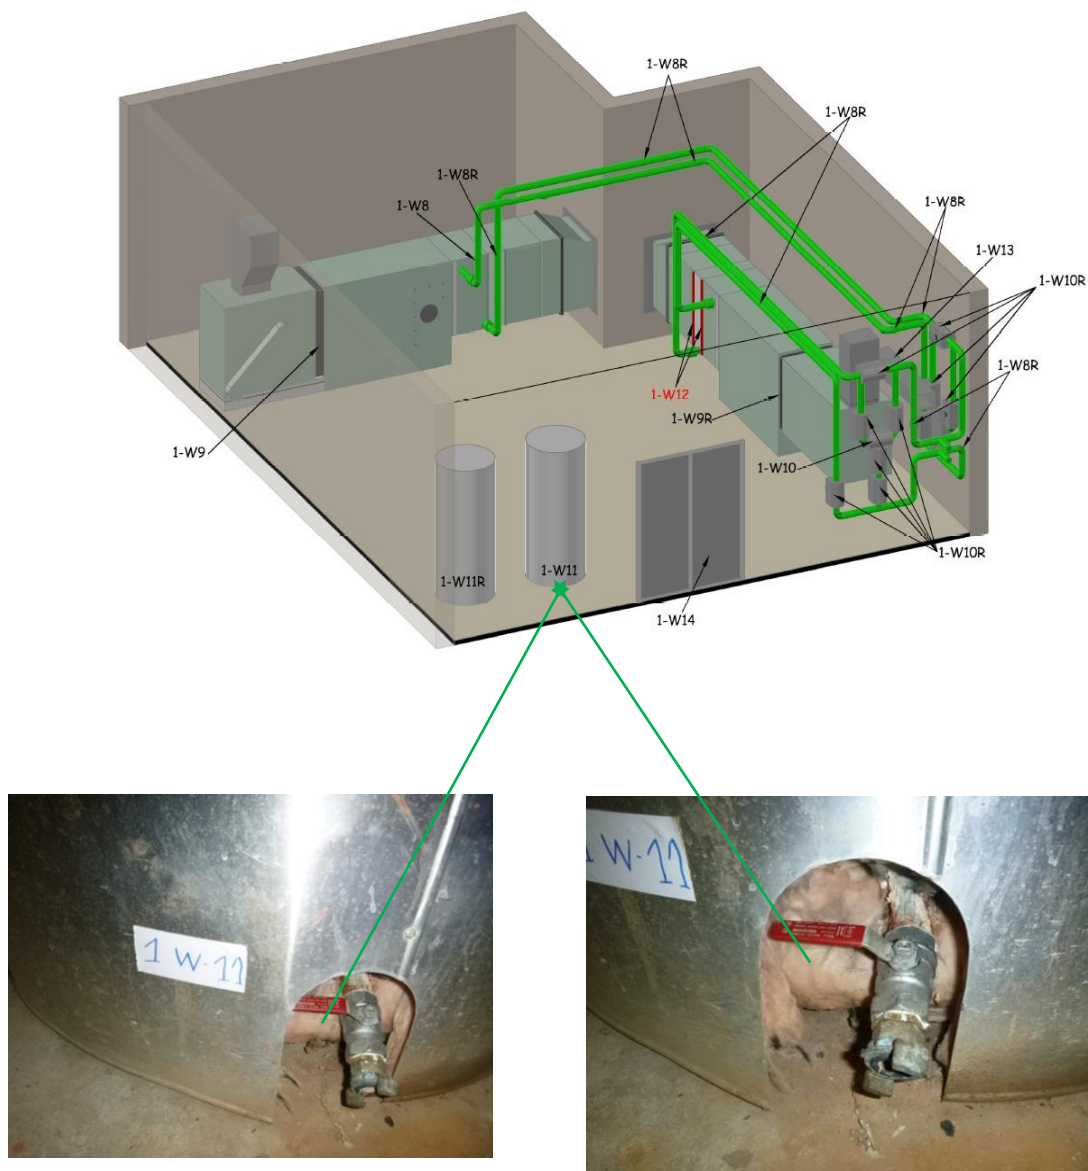
PRELEVEMENT 1W-11 / CUVE LOCAL 102 NIVEAU R-1

N°	REPERAGE	MATERIAUX	AMIANTE	TYPE
1W-11	CUVE	CALORIFUGE	NEGATIF

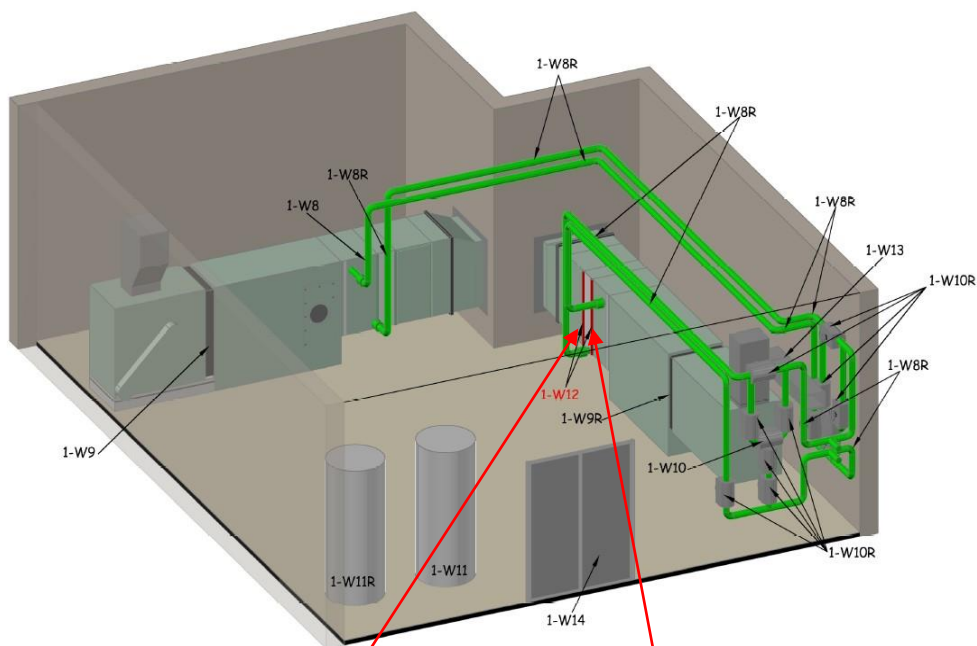
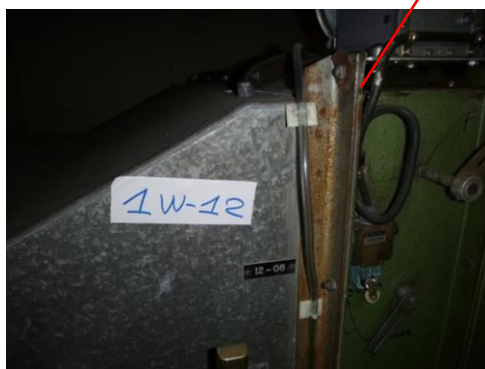
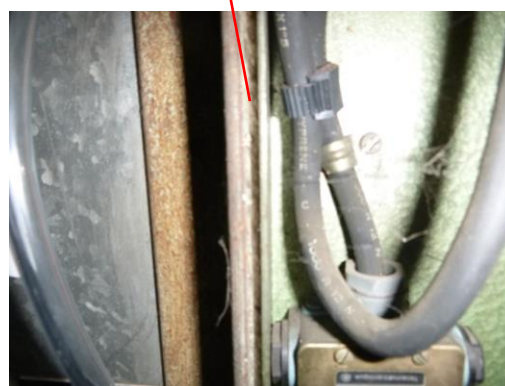
PRELEVEMENT 1W-12 / GROUPE VENTILATION LOCAL 102 NIVEAU R-1

-Présence d'amiante de type Chrysotile sur l'échantillon 1W-12 situé sur le groupe ventilation du local 102 au niveau R-1

PARTIE D'IMMEUBLE BATIE Et non bâties visitées (1)	OUVRAGES, PARTIES D'OUVRAGES Et éléments examinés (2)		RESULTAT DU REPERAGE AMIANTE (3)
Local 102	Groupe ventilation	Joint entre éléments	Présence d'amiante de type Chrysotile

N°	REPERAGE	MATERIAUX	AMIANTE	TYPE
1W-12	GROUPE VENTILATION	JOINT ENTRE ELEMENTS	POSITIF	CHRYSTILE

Bâtiment / local ou zone homogène : Groupe ventilation du local 102 du R-1

Identifiant Matériau : 1-W12

Matériau : JOINT ENTRE ELEMENTS

Résultat EP : évaluation périodique

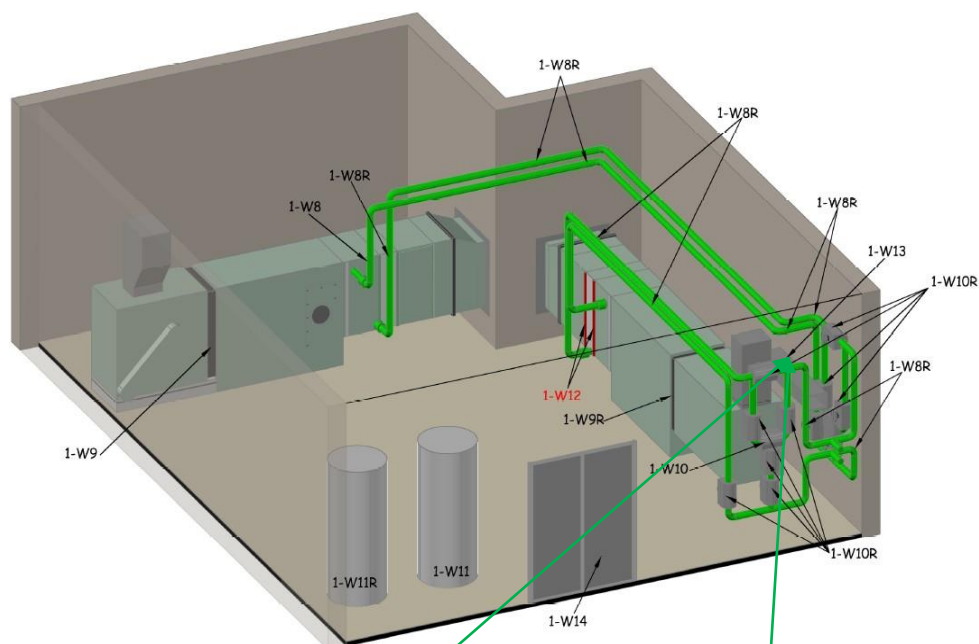
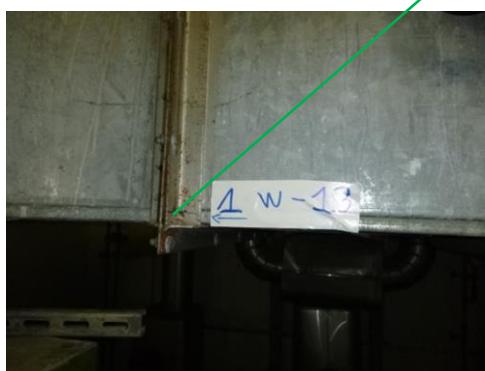
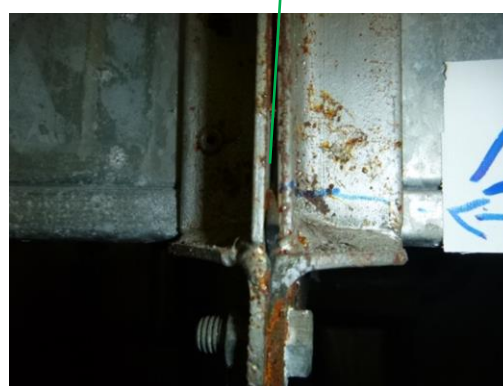
PRELEVEMENT 1W-13 / GAINÉ VENTILATION LOCAL 102 NIVEAU R-1

N°	REPERAGE	MATERIAUX	AMIANTE	TYPE
1W-13	GAINÉ VENTILATION	JOINT ENTRE ELEMENTS	NEGATIF

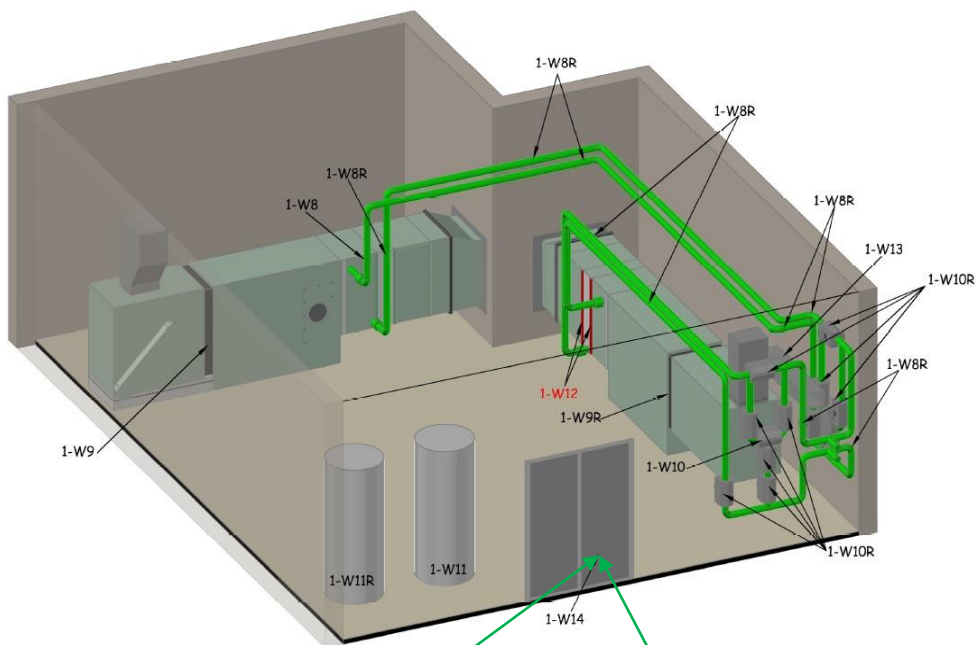
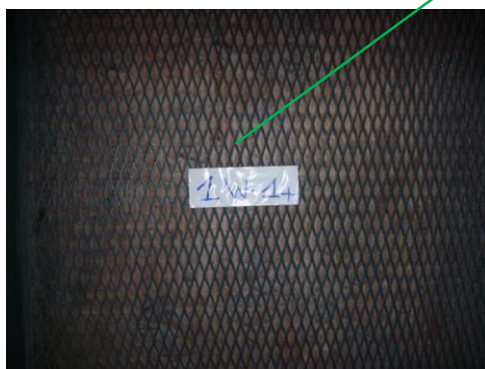
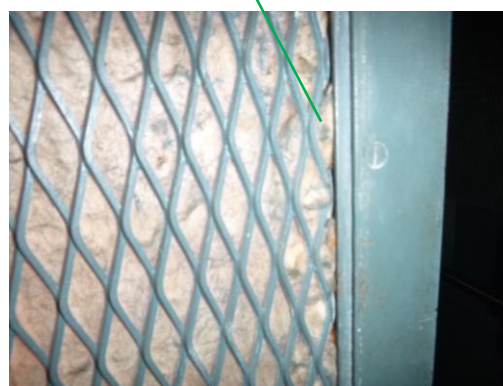
PRELEVEMENT 1W-14 / PORTE LOCAL 102 NIVEAU R-1

N°	REPERAGE	MATERIAUX	AMIANTE	TYPE
1W-14	PORTE	CALORIFUGE	NEGATIF

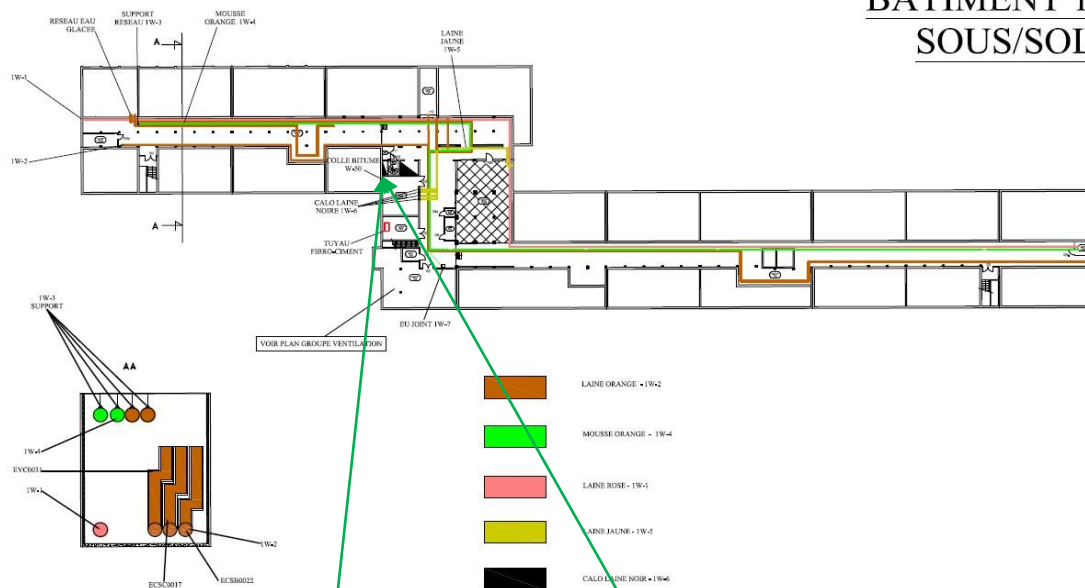
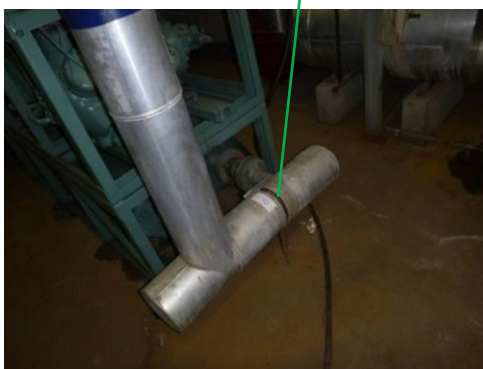
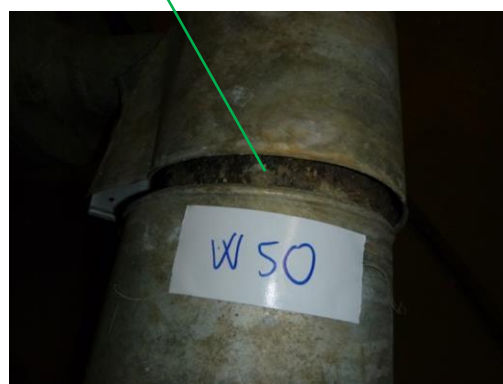
PRELEVEMENT W50 / CONDUITE LOCAL CLIMATISATION NIVEAU R-1

N°	REPERAGE	MATERIAUX	AMIANTE	TYPE
W50	PORTE	CALORIFUGE	NEGATIF
