## REPERAGE AMIANTE AVANT TRAVAUX BATIMENT 10.05 FACADES

**CEA GRENOBLE**  
17 RUE DES MARTYRS  
38000 GRENOBLE

GREB104176RA2

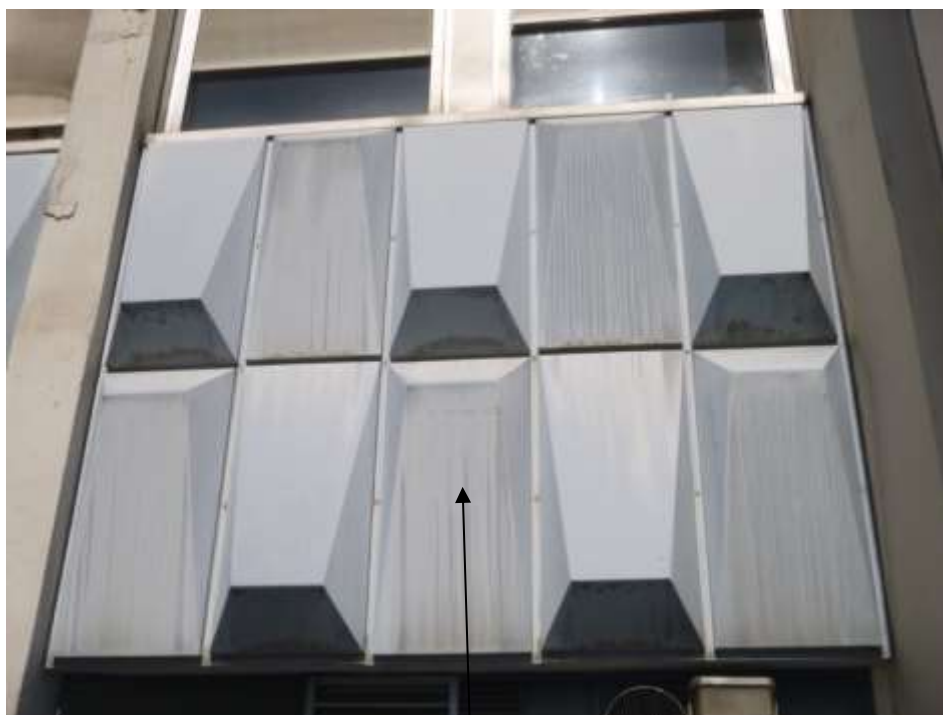
-L'isolant sous le bardage de la façade est de la laine de verre.

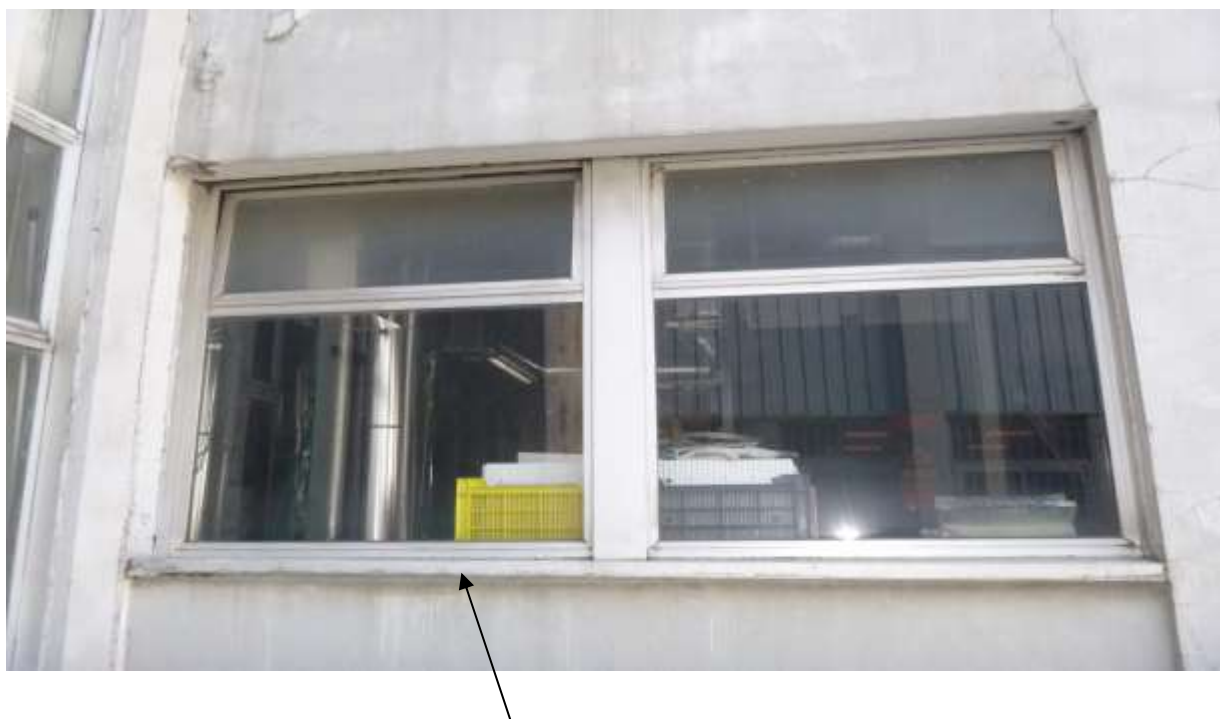
-L'habillage de façade est en métal.

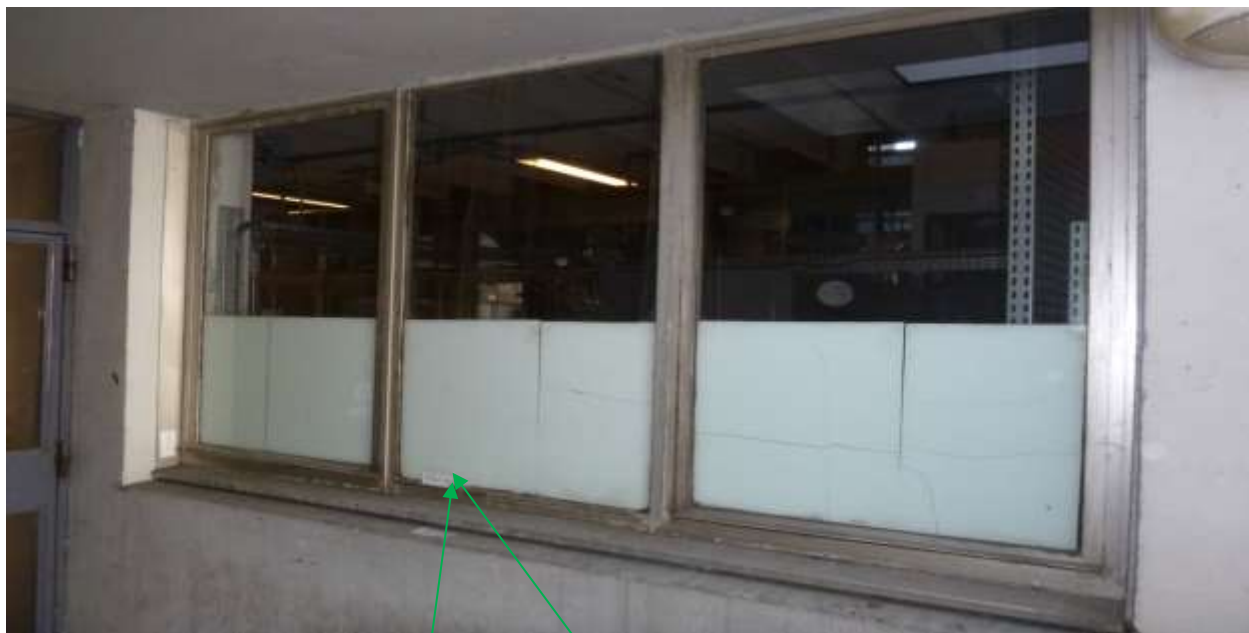
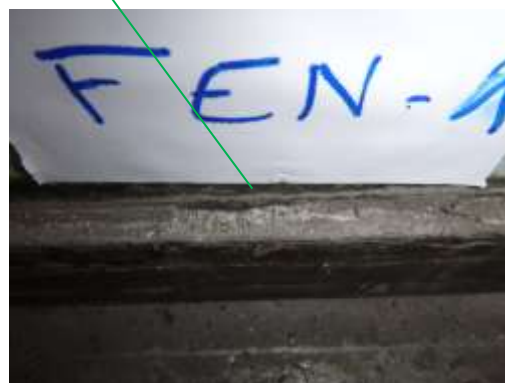
**PRELEVEMENT FEN1 / VITRE MENUISERIE TYPE 1 TOUS NIVEAUX**

- Absence d'amiante sur l'échantillon FEN1 situé sur la vitre de la menuiserie type 1 tous niveaux
- Absence d'amiante sur l'échantillon FEN2 situé sur le couvre joint vertical de la menuiserie type 1 tous niveaux

N°	REPERAGE	MATERIAUX	AMIANTE	TYPE
FEN1	VITRE	JOINT MASTIC	NEGATIF

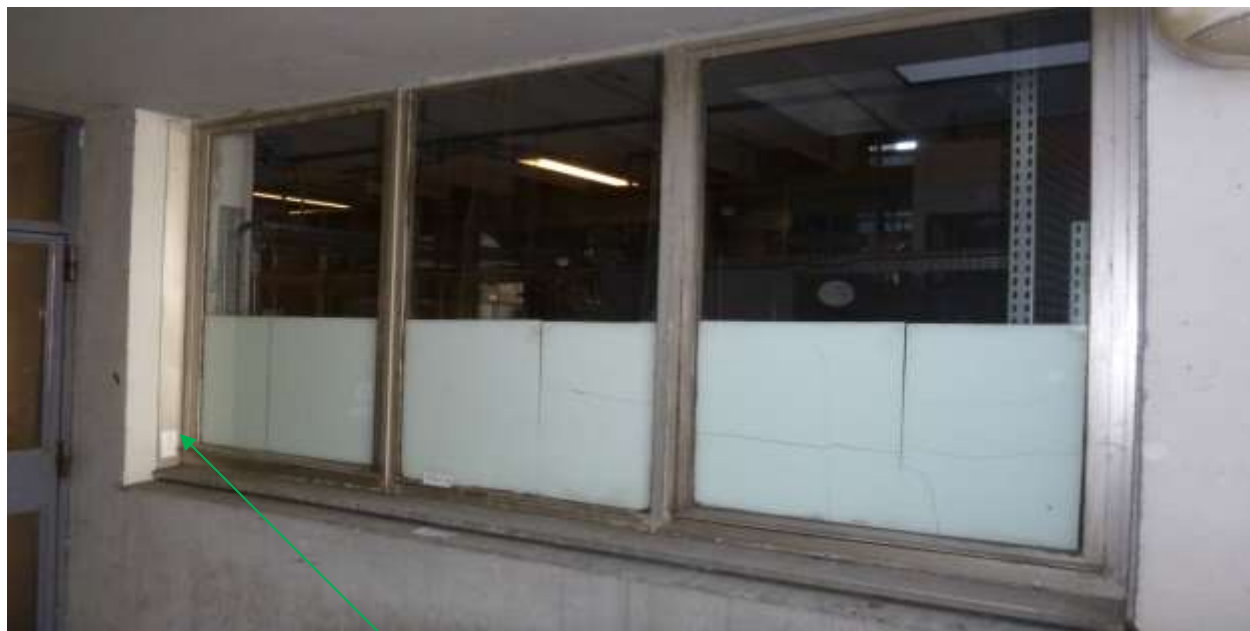
## PRELEVEMENT FEN2 / COUVRE JOINT VERTICAL MENUISERIE TYPE 1 TOUS NIVEAUX

N°	REPERAGE	MATERIAUX	AMIANTE	TYPE
FEN2	COUVRE JOINT VERTICAL	JOINT MASTIC	NEGATIF

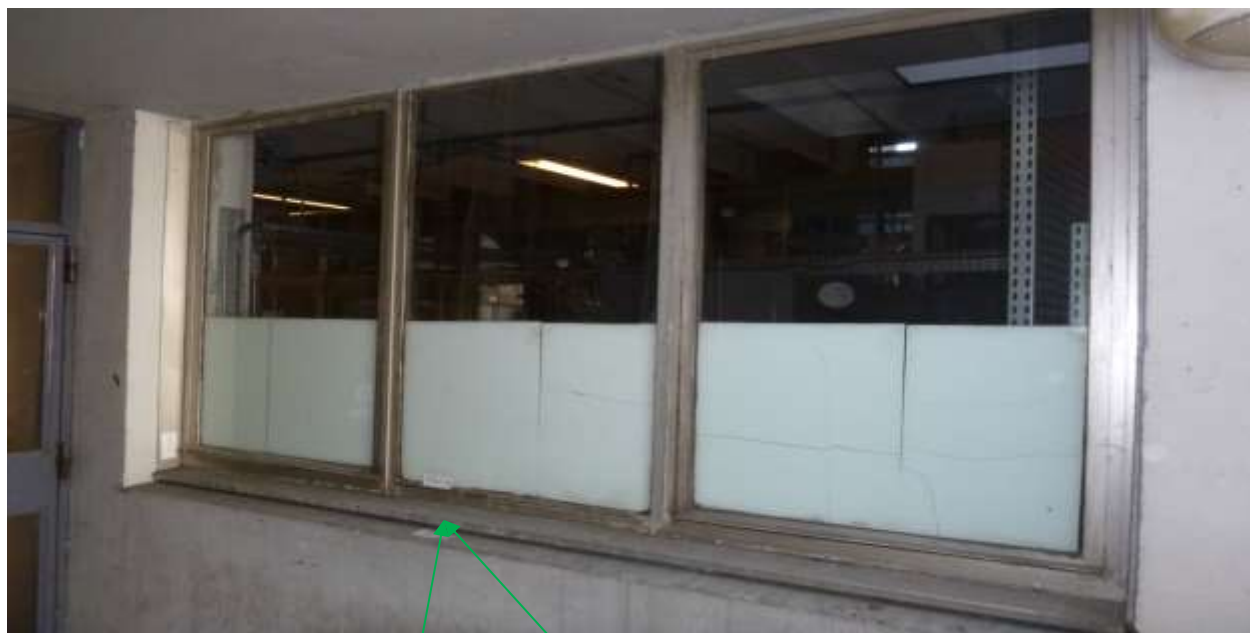
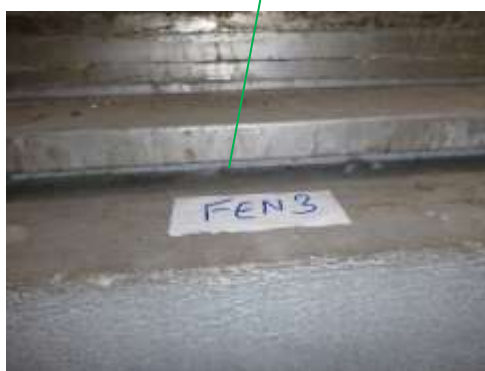
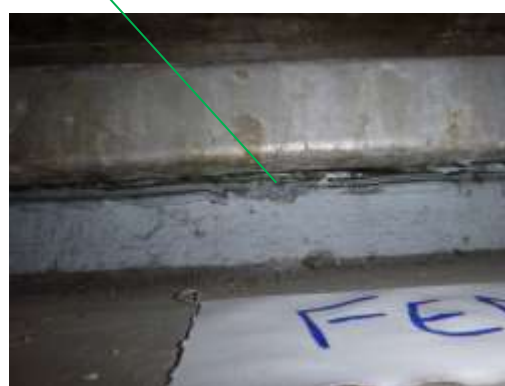
## PRELEVEMENT FEN3 / APPUI ALU MENUISERIE TYPE 1 TOUS NIVEAUX

- Absence d'amiante sur l'échantillon FEN3 situé sur l'appui alu sous goutte d'eau de la menuiserie type 1 tous niveaux
- Absence d'amiante sur l'échantillon FEN4 situé sur la vitre de la menuiserie type 2 tous niveaux

N°	REPERAGE	MATERIAUX	AMIANTE	TYPE
FEN3	APPUI ALU	JOINT MASTIC SOUS GOUTTE D'EAU	NEGATIF

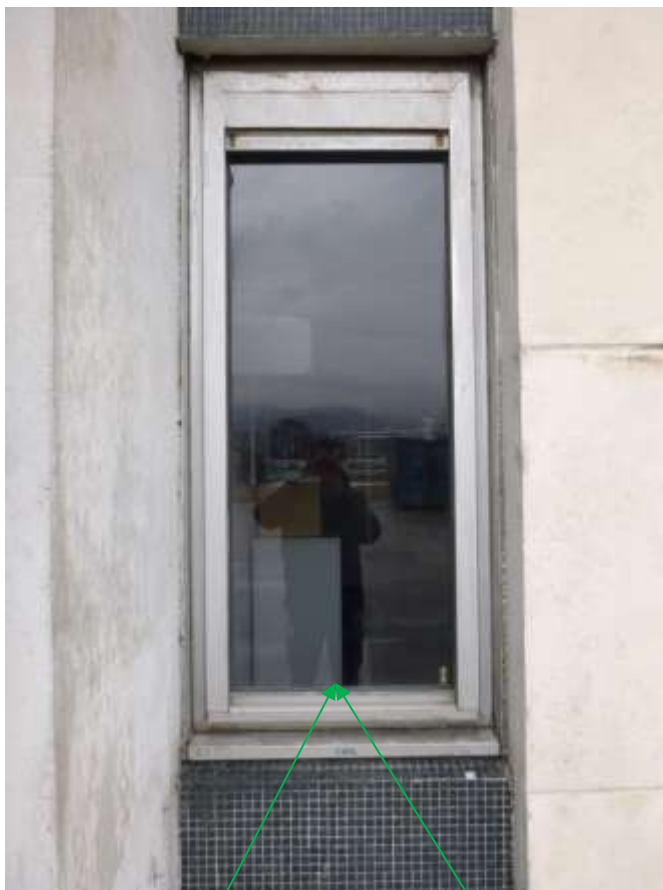
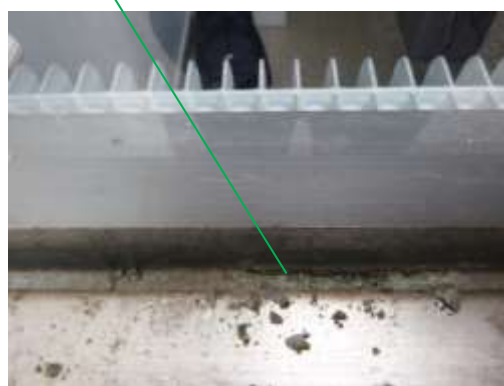
## PRELEVEMENT FEN4 / VITRE MENUISERIE TYPE 2 TOUS NIVEAUX

N°	REPERAGE	MATERIAUX	AMIANTE	TYPE
FEN4	VITRE	JOINT MASTIC	NEGATIF

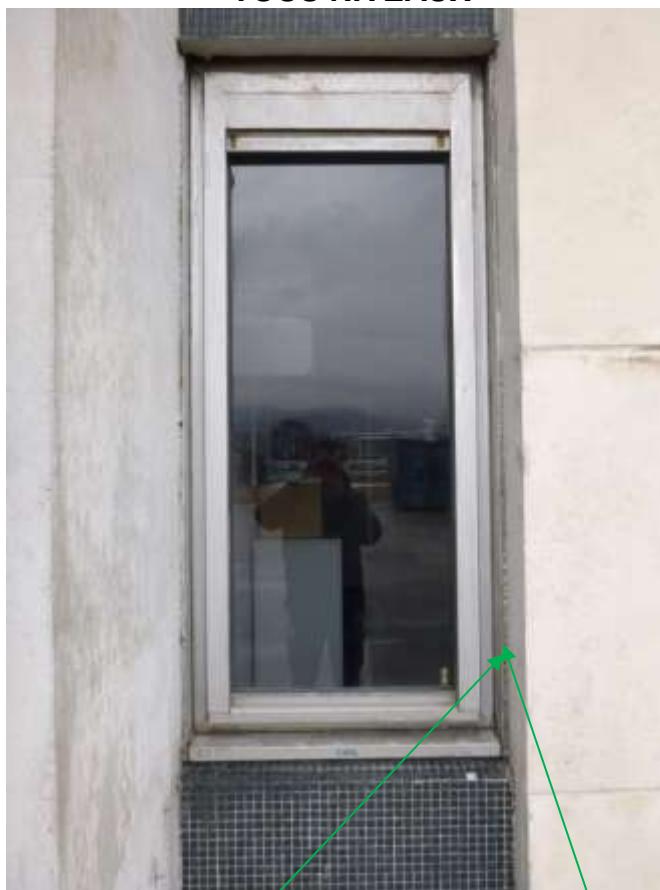
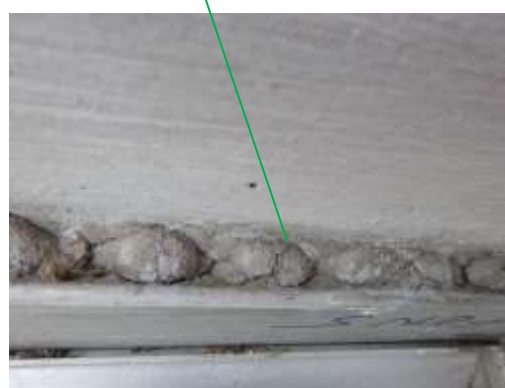
## PRELEVEMENT FEN5 / COUVRE JOINT VERTICAL MENUISERIE TYPE 2 TOUS NIVEAUX

- Absence d'amiante sur l'échantillon FEN5 situé sur le couvre joint vertical de la menuiserie type 2 tous niveaux
- Absence d'amiante sur l'échantillon FEN7 situé sur la vitre de la menuiserie type 3 tous niveaux

N°	REPERAGE	MATERIAUX	AMIANTE	TYPE
FEN5	COUVRE JOINT VERTICAL	JOINT MASTIC	NEGATIF

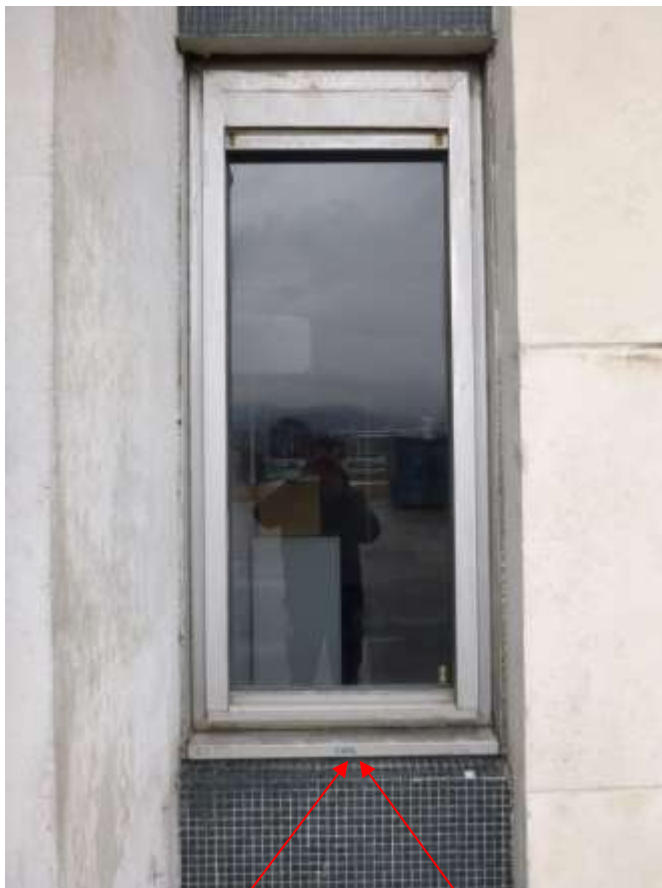
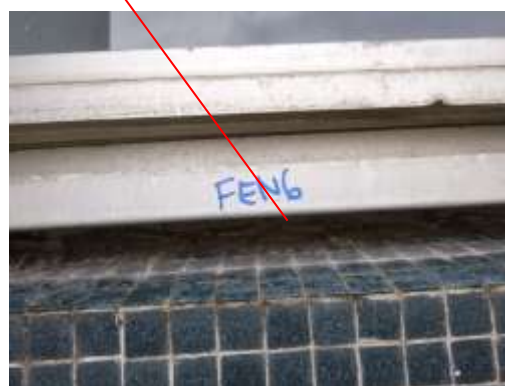
**PRELEVEMENT FEN6 / APPUI ALU MENUISERIE TYPE 2  
TOUS NIVEAUX**

- Présence d'amiante de type Chrysotile sur l'échantillon FEN6 situé sur l'appui alu sous goutte d'eau de la menuiserie type 2 tous niveaux**
- Présence d'amiante de type Chrysotile sur l'échantillon FEN8 situé sur le couvre joint vertical de la menuiserie type 3 tous niveaux**

N°	REPERAGE	MATERIAUX	AMIANTE	TYPE
FEN6	APPUI ALU	JOINT MASTIC SOUS GOUTTE D'EAU	POSITIF	CHRYSOLE

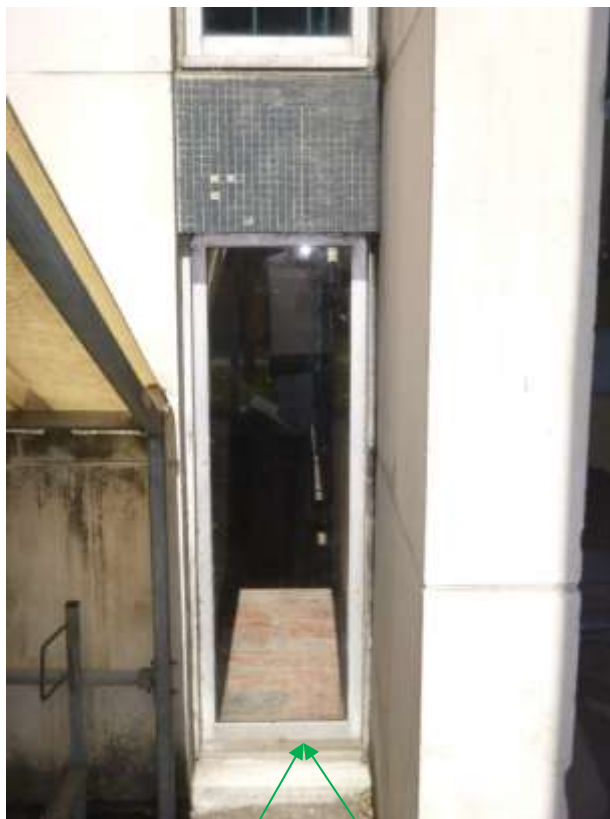
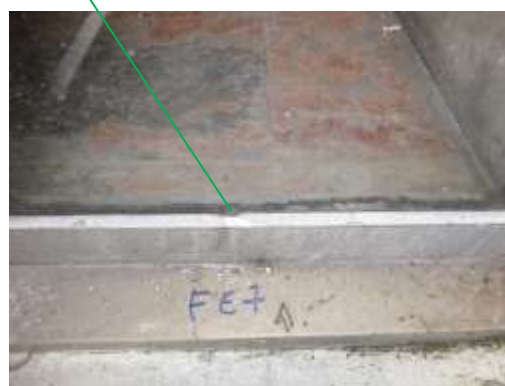
**PRELEVEMENT FEN7 / VITRE MENUISERIE TYPE 3 TOUS NIVEAUX**

N°	REPERAGE	MATERIAUX	AMIANTE	TYPE
FEN7	VITRE	JOINT MASTIC	NEGATIF

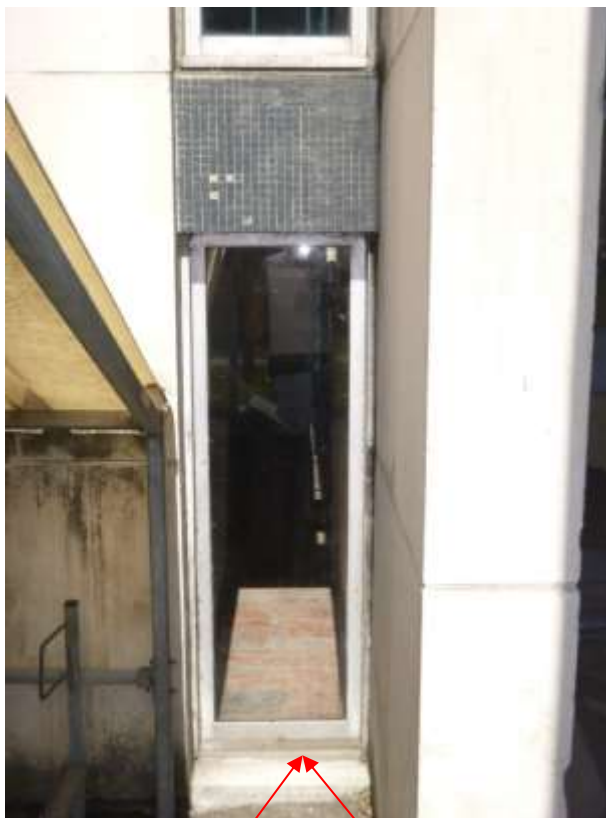
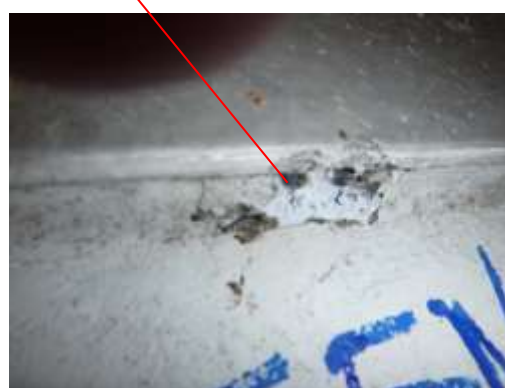
## PRELEVEMENT FEN8 / COUVRE JOINT VERTICAL MENUISERIE TYPE 3 TOUS NIVEAUX

N°	REPERAGE	MATERIAUX	AMIANTE	TYPE
FEN8	COUVRE JOINT VERTICAL	JOINT MASTIC	POSITIF	CHRYSTILE

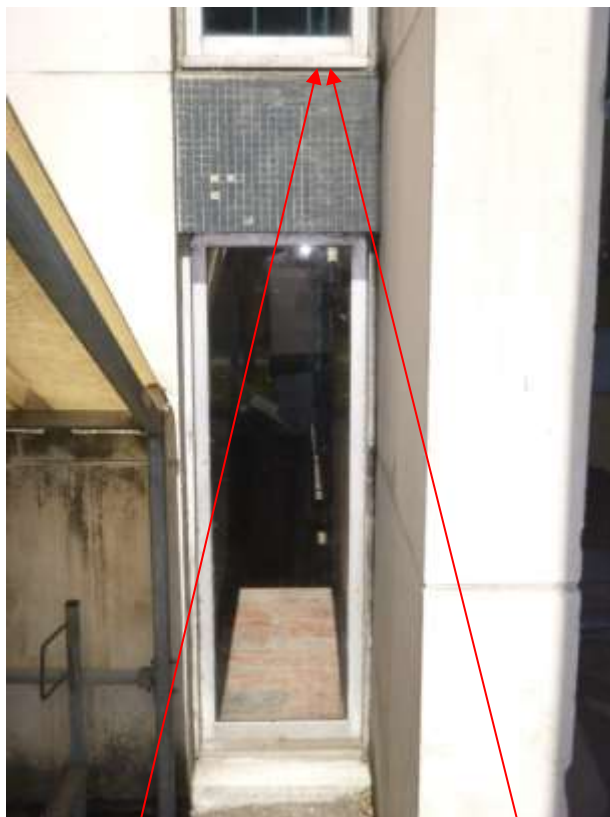
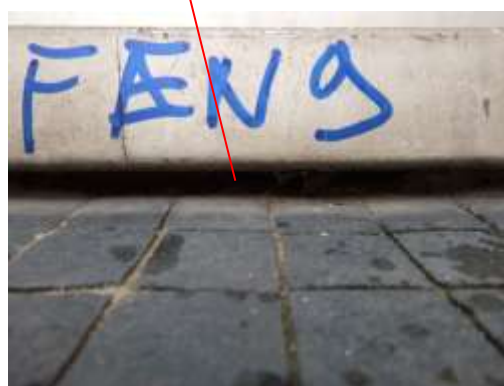
## PRELEVEMENT FEN9 / APPUI ALU MENUISERIE TYPE 3 TOUS NIVEAUX

- Présence d'amiante de type Chrysotile sur l'échantillon FEN9 situé sur l'appui alu sous goutte d'eau de la menuiserie type 3 tous niveaux**
- Présence d'amiante de type Chrysotile sur l'échantillon FEN10 situé sur la vitre de la menuiserie type 4 tous niveaux**

N°	REPERAGE	MATERIAUX	AMIANTE	TYPE
FEN9	APPUI ALU	JOINT MASTIC SOUS GOUTTE D'EAU	POSITIF	CHRYSTILE

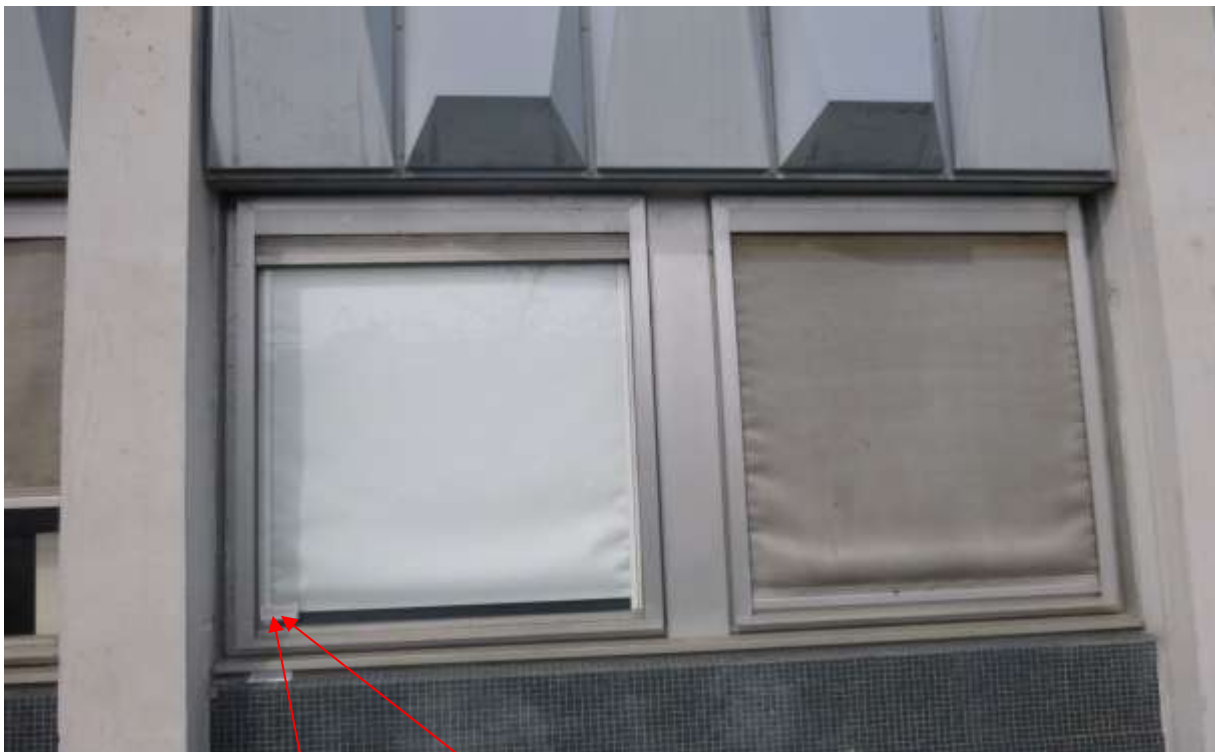
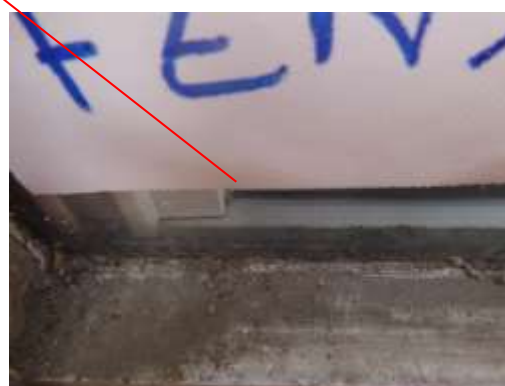
## PRELEVEMENT FEN10 / MASTIC VITRE MENUISERIE TYPE 4 TOUS NIVEAUX

N°	REPERAGE	MATERIAUX	AMIANTE	TYPE
<b>FEN10</b>	<b>FENETRE</b>	<b>JOINT MASTIC DUR VITREE</b>	<b>POSITIF</b>	<b>CHRYSOLE</b>

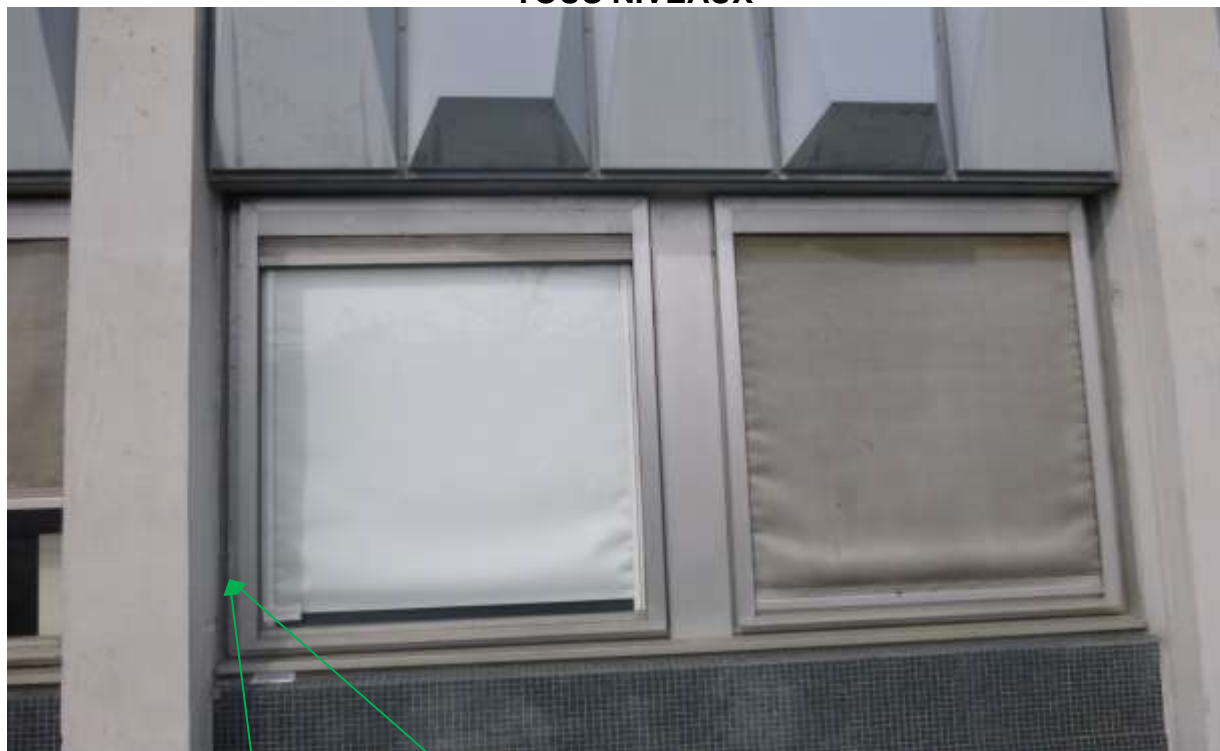
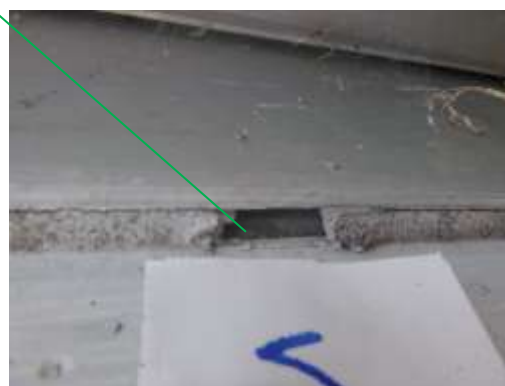
**PRELEVEMENT FEN11/ MASTIC ENCADREMENT MENUISERIE TYPE 4  
TOUS NIVEAUX**

- Absence d'amiante sur l'échantillon FEN11 situé sur le couvre joint vertical de la menuiserie type 4 tous niveau
- Absence d'amiante sur l'échantillon FEN13 situé sur la vitre de la menuiserie type 5 tous niveaux

N°	REPERAGE	MATERIAUX	AMIANTE	TYPE
FEN11	FENETRE	JOINT MASTIC SOUPLE ENCADREMENT	NEGATIF

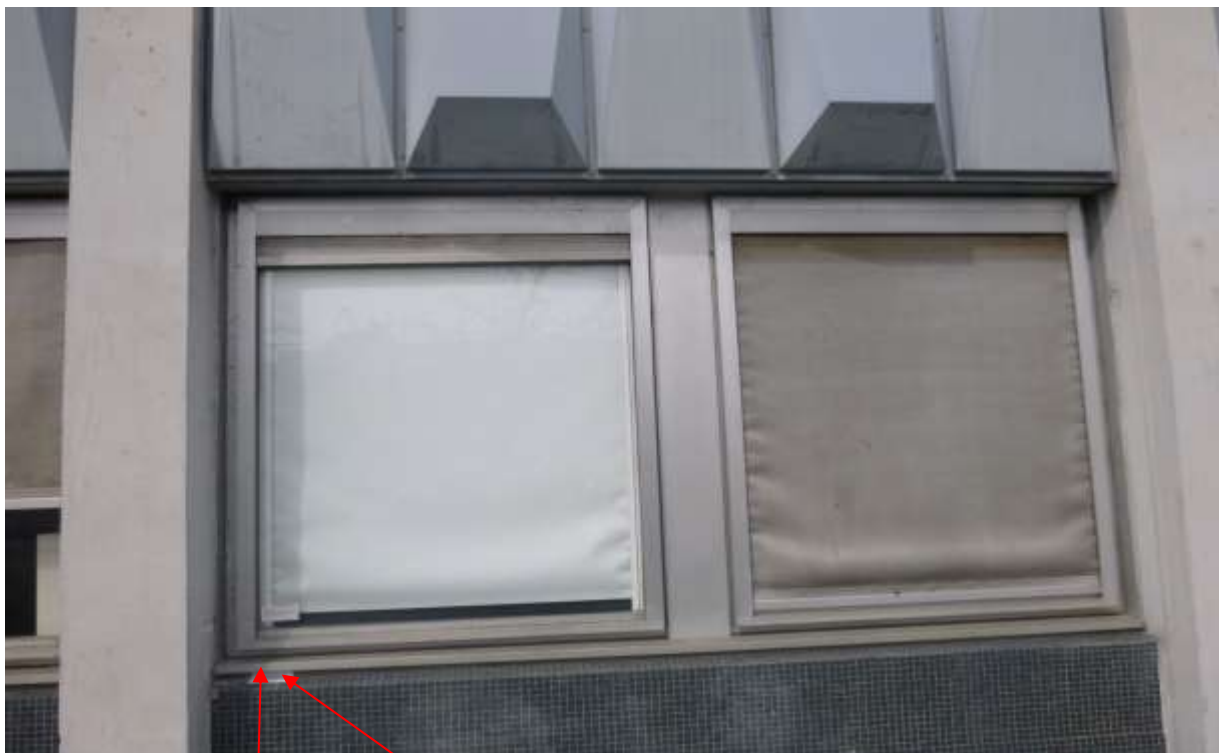
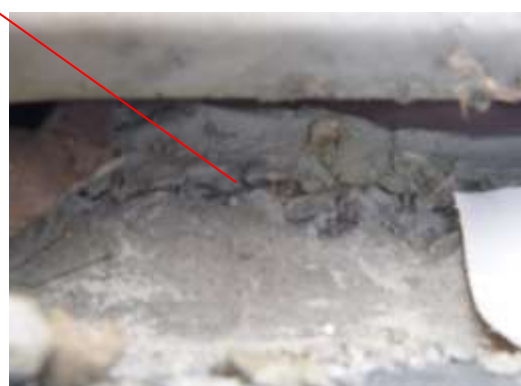
## PRELEVEMENT FEN12 / MASTIC GOUTTE D'EAU MENUISERIE TYPE 4 TOUS NIVEAUX

- Présence d'amiante de type Chrysotile sur l'échantillon FEN12 situé sur l'appui alu sous goutte d'eau de la menuiserie type 4 tous niveaux**
- Présence d'amiante de type Chrysotile et crocidolite sur l'échantillon L3 situé au mur de la toiture terrasse attenante au local 349 bâtiment 10.05 au niveau toiture**

N°	REPERAGE	MATERIAUX	AMIANTE	TYPE
FEN12	FENETRE	JOINT MASTIC SOUPLE GOUTTE D'EAU	POSITIF	CHRYSTILE

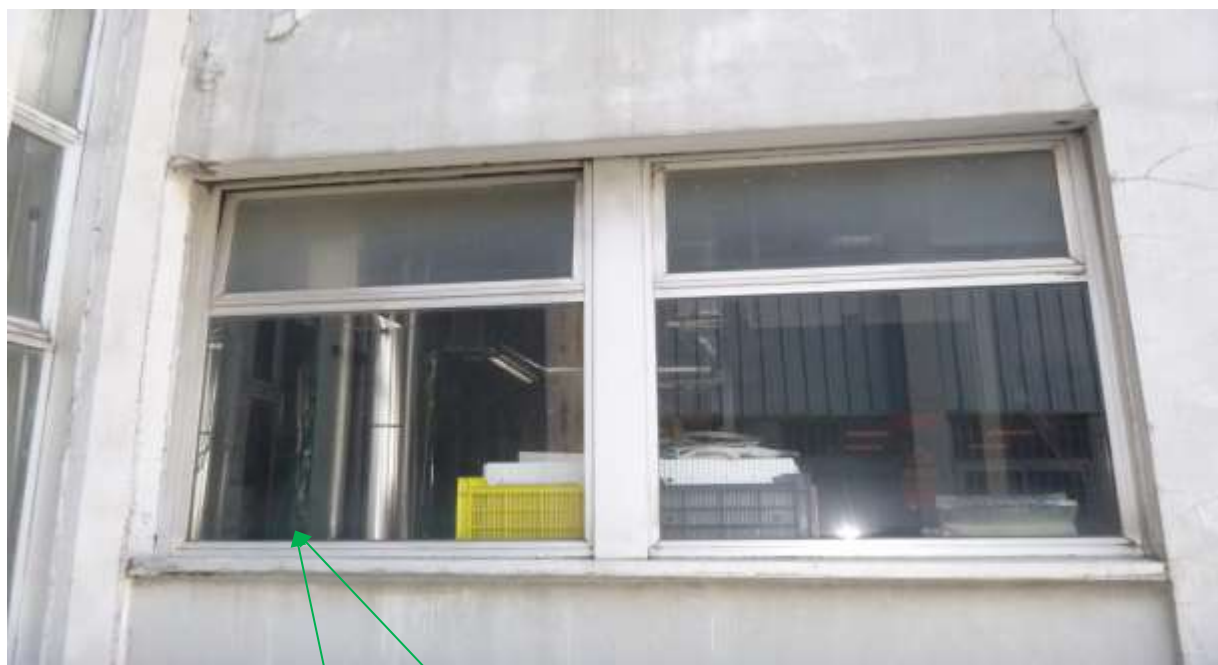
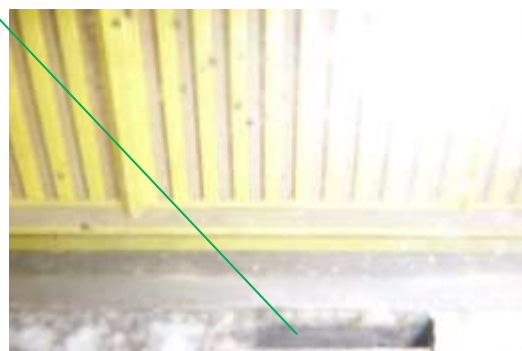
## PRELEVEMENT FEN13/ MASTIC VITRE MENUISERIE TYPE 5 TOUS NIVEAUX

N°	REPERAGE	MATERIAUX	AMIANTE	TYPE
FEN13	FENETRE	JOINT MASTIC DUR VITREE	NEGATIF

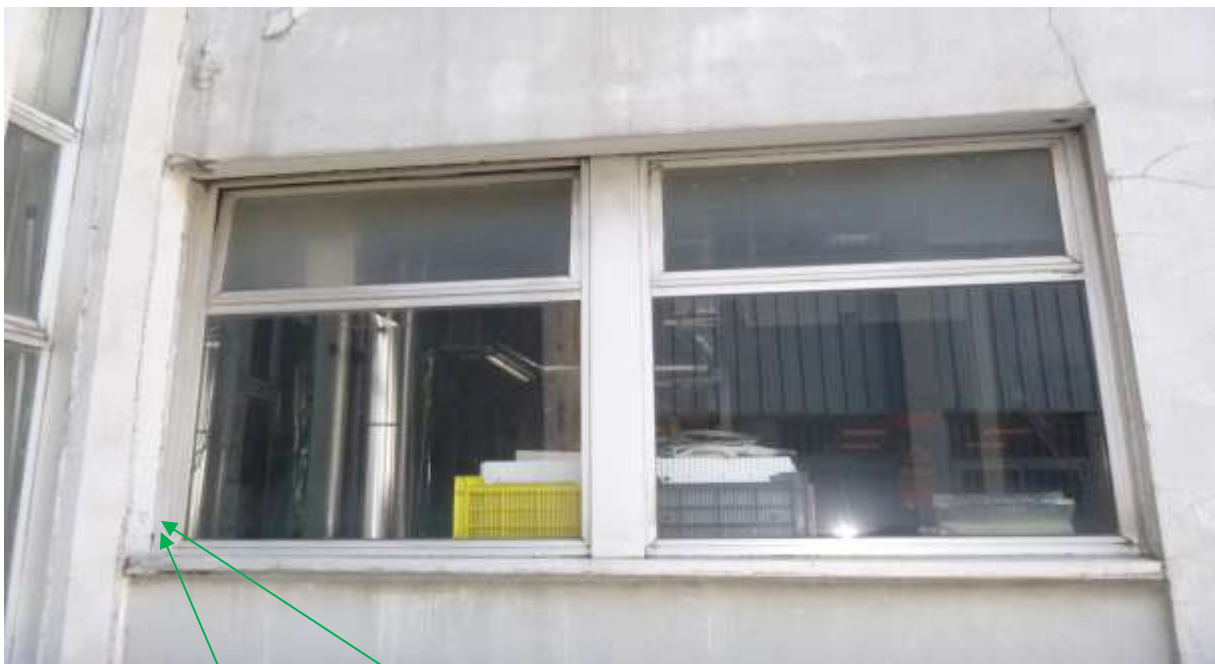
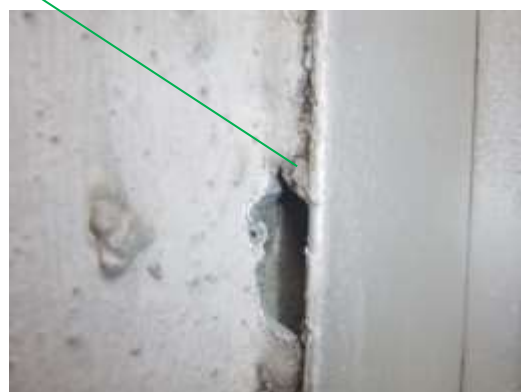
## PRELEVEMENT FEN14/ MASTIC ENCADREMENT MENUISERIE TYPE 5 TOUS NIVEAUX

- Absence d'amiante sur l'échantillon FEN14 situé sur le couvre joint vertical de la menuiserie type 5 tous niveau
- Absence d'amiante sur l'échantillon RDC26 situé sur la vitre de la porte métal au niveau RDC

N°	REPERAGE	MATERIAUX	AMIANTE	TYPE
FEN14	FENETRE	JOINT MASTIC SOUPLE ENCADREMENT	NEGATIF

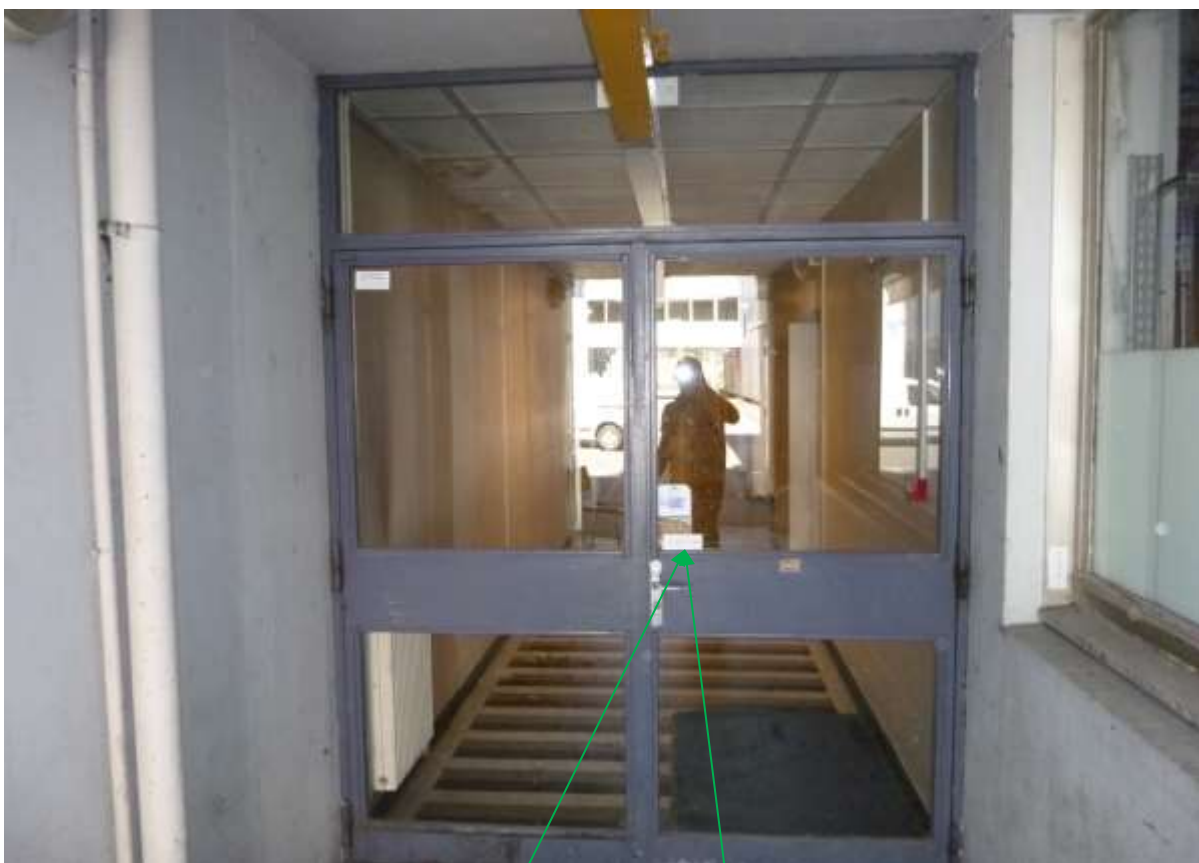
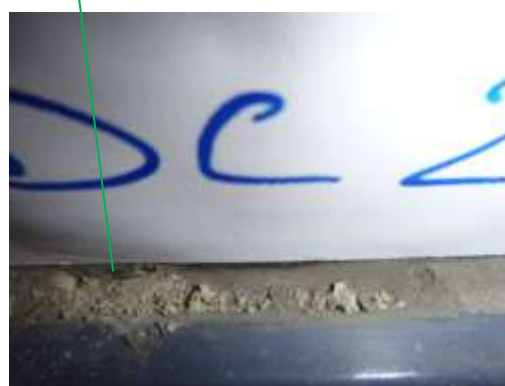
**PRELEVEMENT RDC26 / VITRE PORTE METAL NIVEAU RDC**

N°	REPERAGE	MATERIAUX	AMIANTE	TYPE
RDC26	VITRE	JOINT MASTIC	NEGATIF

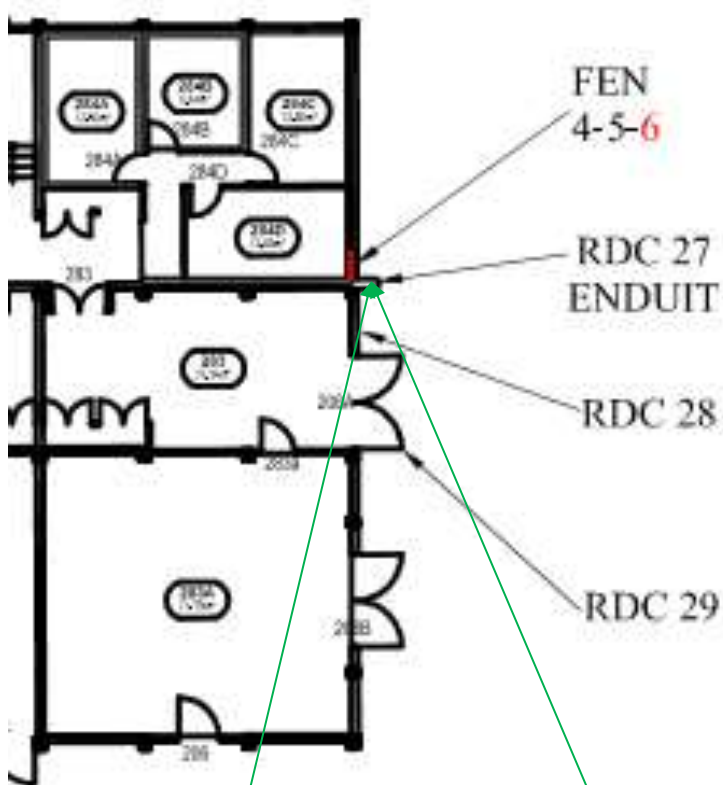
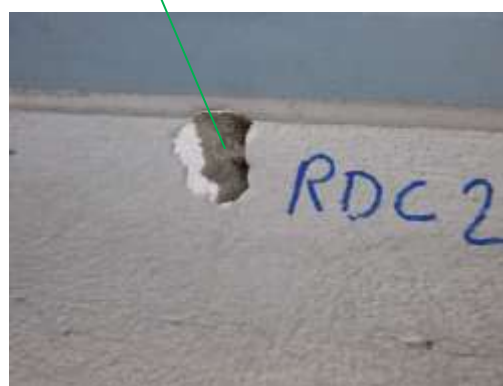
## PRELEVEMENT RDC27 / PAROI TYPE PIERRE TOUS NIVEAUX

- Absence d'amiante sur l'échantillon RDC27 situé sur la paroi type pierre de la paroi tous niveaux
- Absence d'amiante sur l'échantillon RDC28 situé sur la paroi type enduit de la paroi tous niveaux

N°	REPERAGE	MATERIAUX	AMIANTE	TYPE
RDC27	PAROI TYPE PIERRE	COLLE + PIERRE RECONSTITUEE	NEGATIF

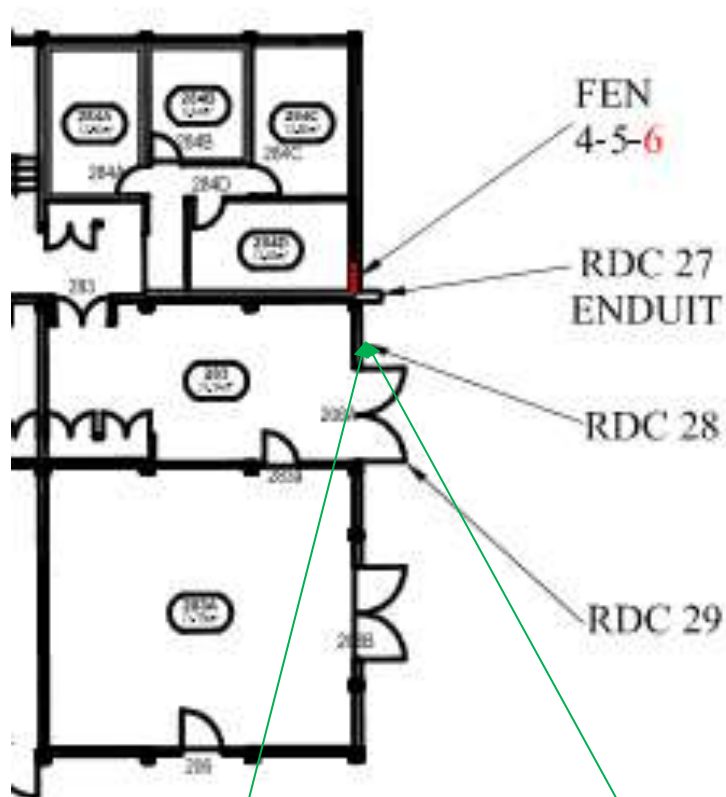
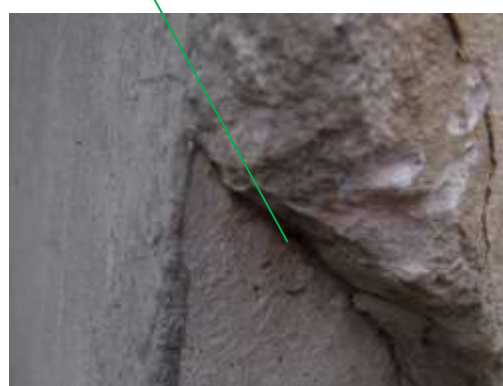
## PRELEVEMENT RDC28 / PAROI TYPE ENDUIT TOUS NIVEAUX

N°	REPERAGE	MATERIAUX	AMIANTE	TYPE
RDC28	PAROI TYPE ENDUIT	ENDUIT + PIERRE	NEGATIF

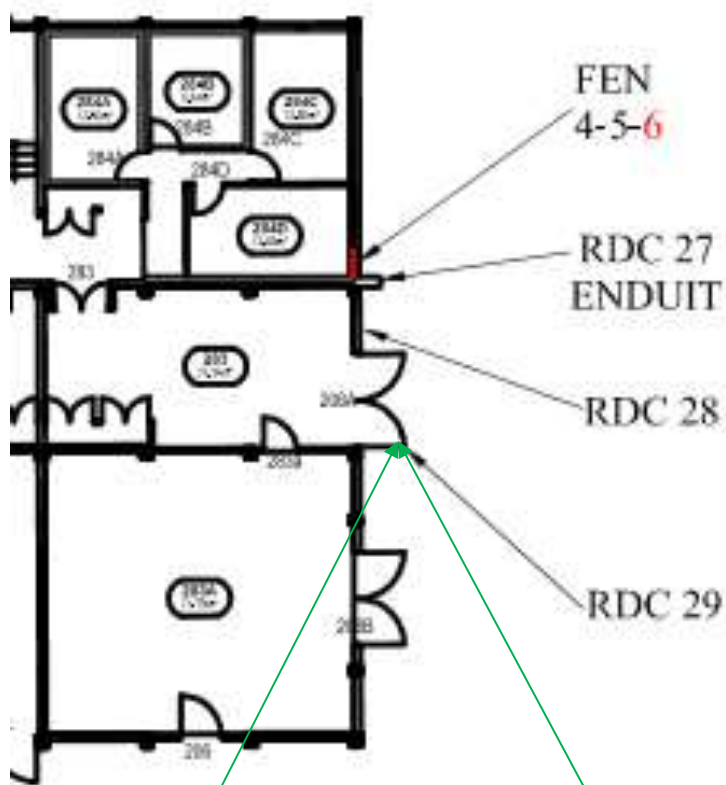
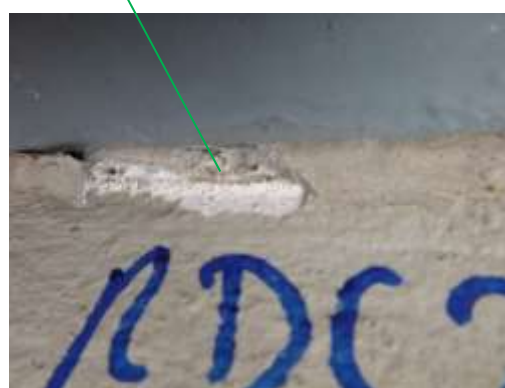
## PRELEVEMENT RDC29 / COUVRE JOINT VERTICAL PORTE METAL NIVEAU RDC

- Absence d'amiante sur l'échantillon RDC29 situé sur le couvre joint vertical de la porte métal au niveau RDC
- Absence d'amiante sur l'échantillon RDC31 situé sur la mosaïque noire du mur extérieur local 253 au niveau RDC

N°	REPERAGE	MATERIAUX	AMIANTE	TYPE
RDC29	COUVRE JOINT VERTICAL	JOINT MASTIC	NEGATIF

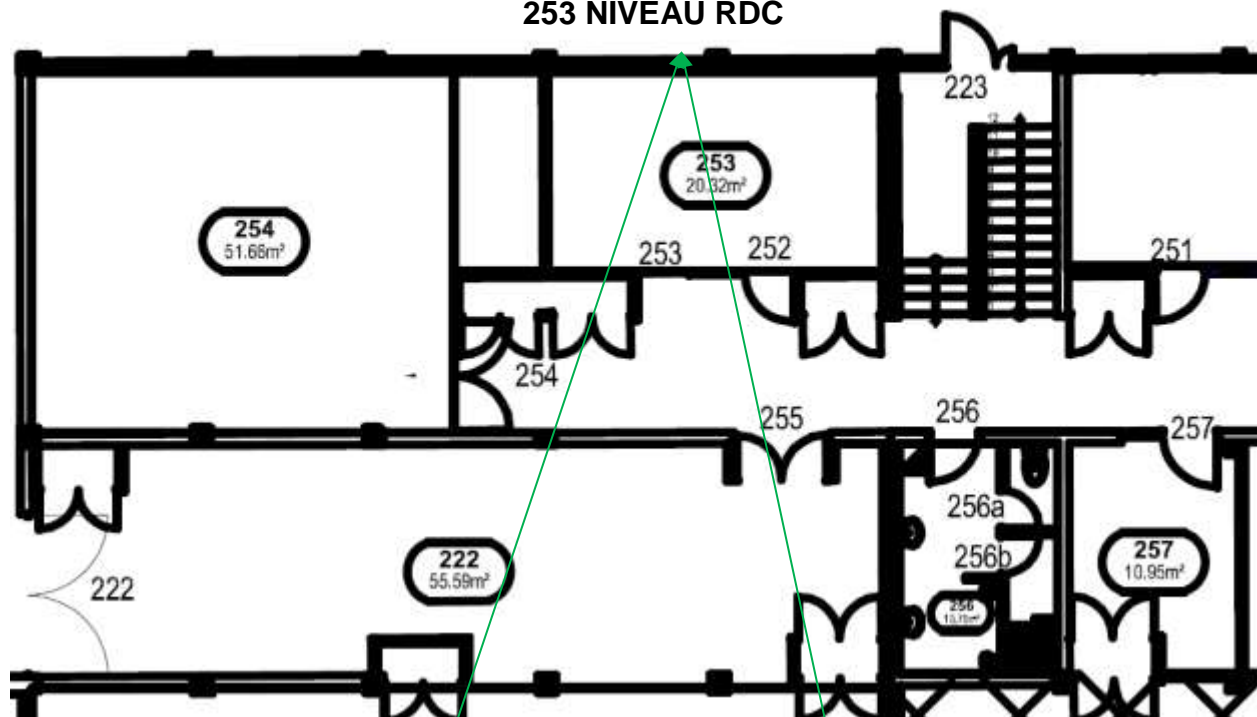
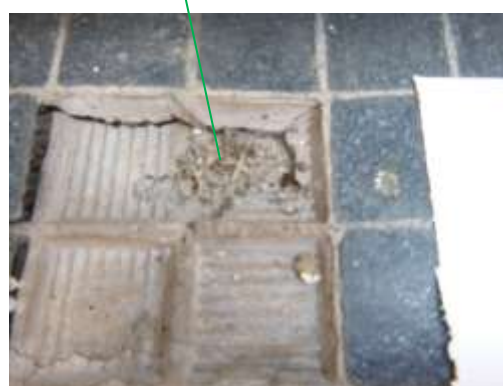
**PRELEVEMENT RDC31 / MUR MOSAIQUE NOIRE EXTERIEURE LOCAL  
253 NIVEAU RDC**

N°	REPERAGE	MATERIAUX	AMIANTE	TYPE
RDC31	MUR	COLLE FAIENCE	NEGATIF

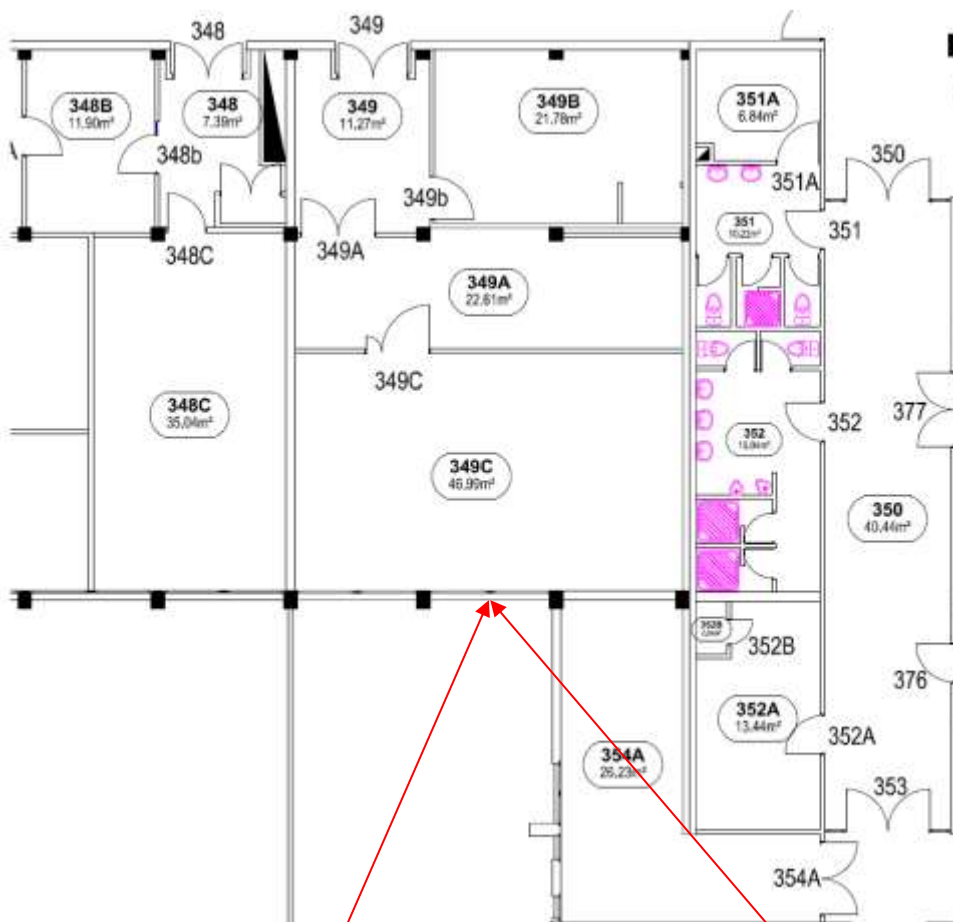
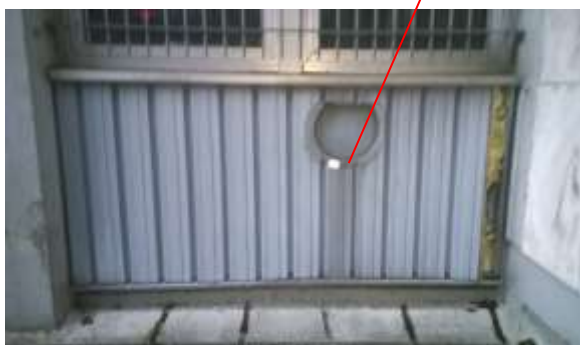
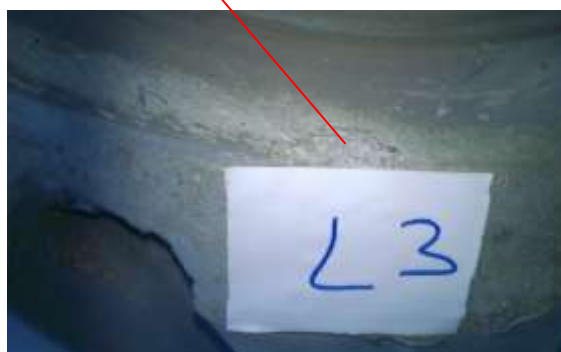
**PRELEVEMENT L3 / MUR TOITURE TERRASSE ATTENANTE DU LOCAL 349  
BATIMENT 10-05 AU NIVEAU TOITURE**

N°	REPERAGE	MATERIAUX	AMIANTE	TYPE
L3	MUR	PLAQUE DURE GRISE	POSITIF	CHRYSOTILE + CROCIDOLITE

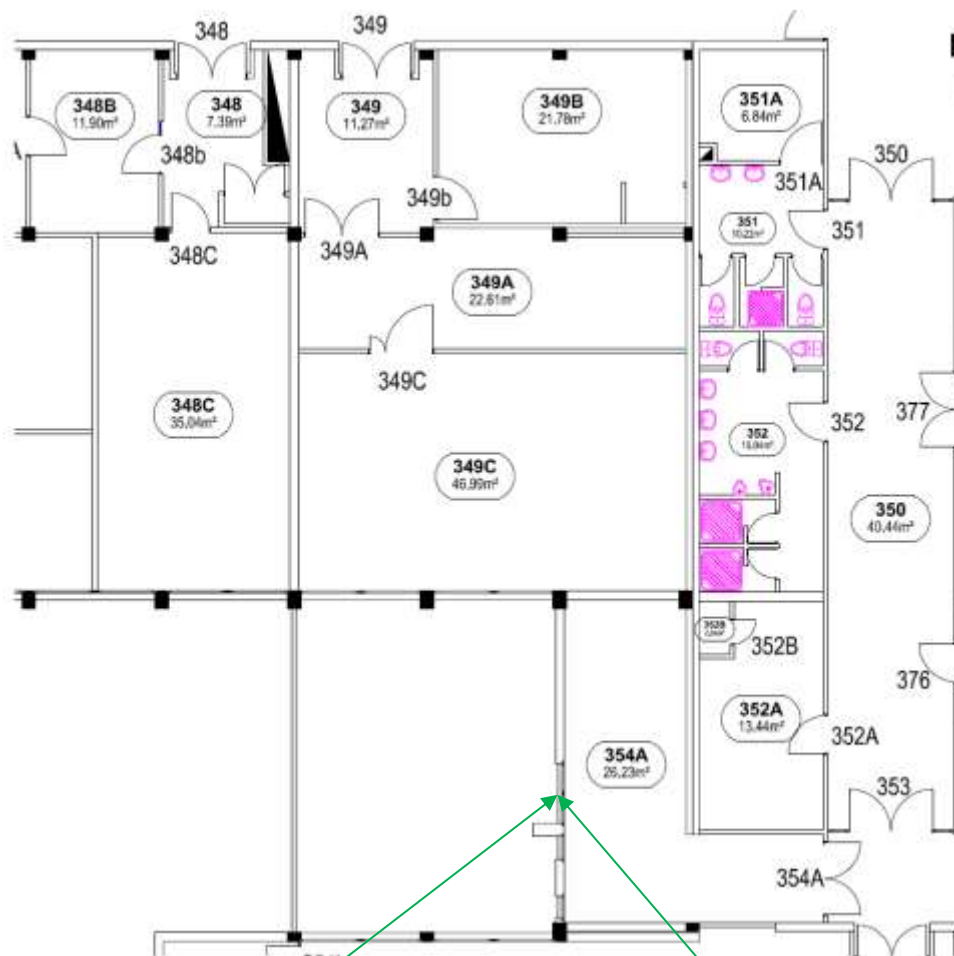
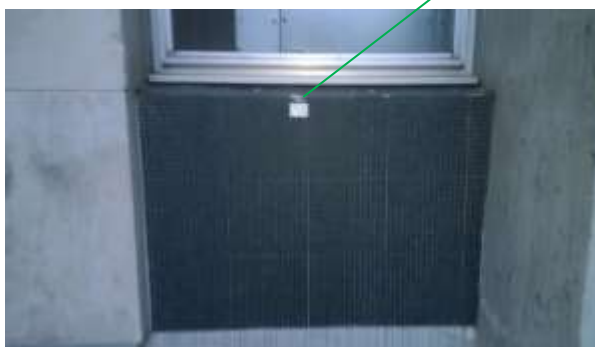
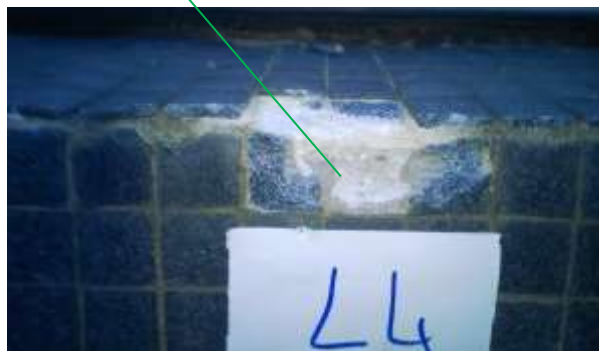
**PRELEVEMENT L4 / ALLEGE TOITURE TERRASSE ATTENANTE DU LOCAL  
354 BATIMENT 10-05 AU NIVEAU TOITURE**

- Absence d'amiante sur l'échantillon L4 situé sur la mosaïque noire du mur extérieure local 253 au niveau RDC
- Absence d'amiante sur l'échantillon FAC1 situé sur l'isolation habillage façade sud local 302 au niveau R+1

N°	REPERAGE	MATERIAUX	AMIANTE	TYPE
L4	MUR	COLLE FAIENCE MOSAIQUE NOIRE	NEGATIF
