## REPERAGE AMIANTE AVANT TRAVAUX BATIMENT 10.05 FACADES

**CEA GRENOBLE**  
17 RUE DES MARTYRS  
38000 GRENOBLE

GREB104176RA2

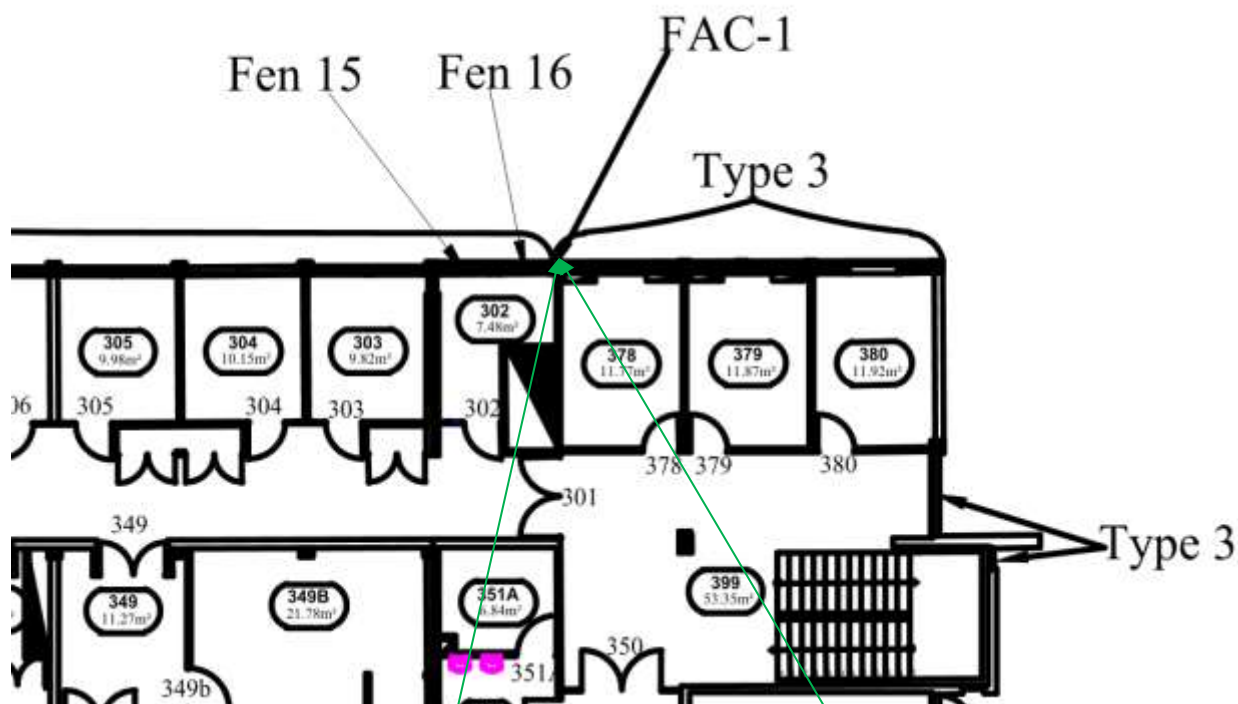
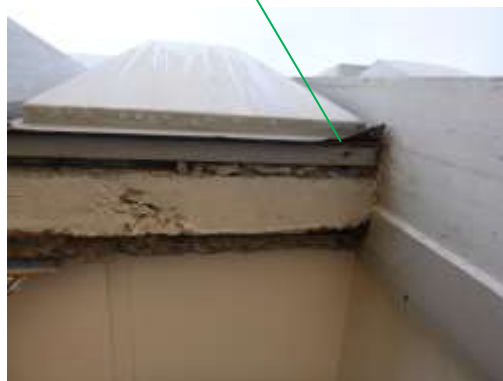
**PRELEVEMENT FAC1 / ISOLATION HABILLAGE FACADE SUD DU LOCAL  
302 BATIMENT 10-05 AU NIVEAU R+1**

- Absence d'amiante sur l'échantillon L4 situé sur la mosaïque noire du mur extérieure local 253 au niveau RDC
- Absence d'amiante sur l'échantillon FAC1 situé sur l'isolation habillage façade sud local 302 au niveau R+1

N°	REPERAGE	MATERIAUX	AMIANTE	TYPE
FAC1	ISOLATION HABILLAGE FACADE SUD	LAINE	NEGATIF

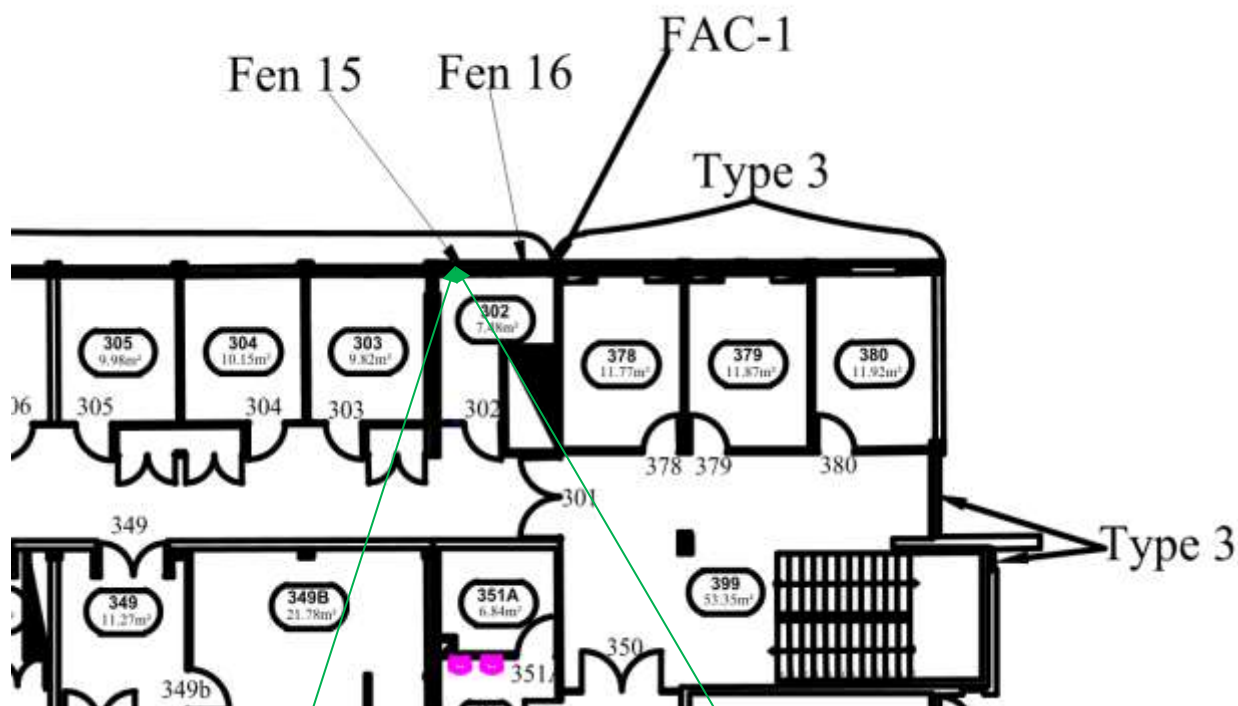
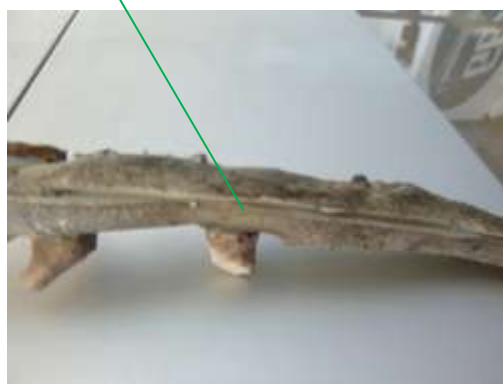
**PRELEVEMENT FEN15 / ENTRE PRE CADRE ET BETON DE LA FENETRE  
DU LOCAL 302 BATIMENT 10-05 AU NIVEAU R+1**

- Absence d'amiante sur l'échantillon FEN15 situé entre pré-cadre et béton de la fenêtre du local 302 au niveau R+1

N°	REPERAGE	MATERIAUX	AMIANTE	TYPE
FEN15	ENTRE PRE CADRE ET BETON	JOINT MASTIC	NEGATIF

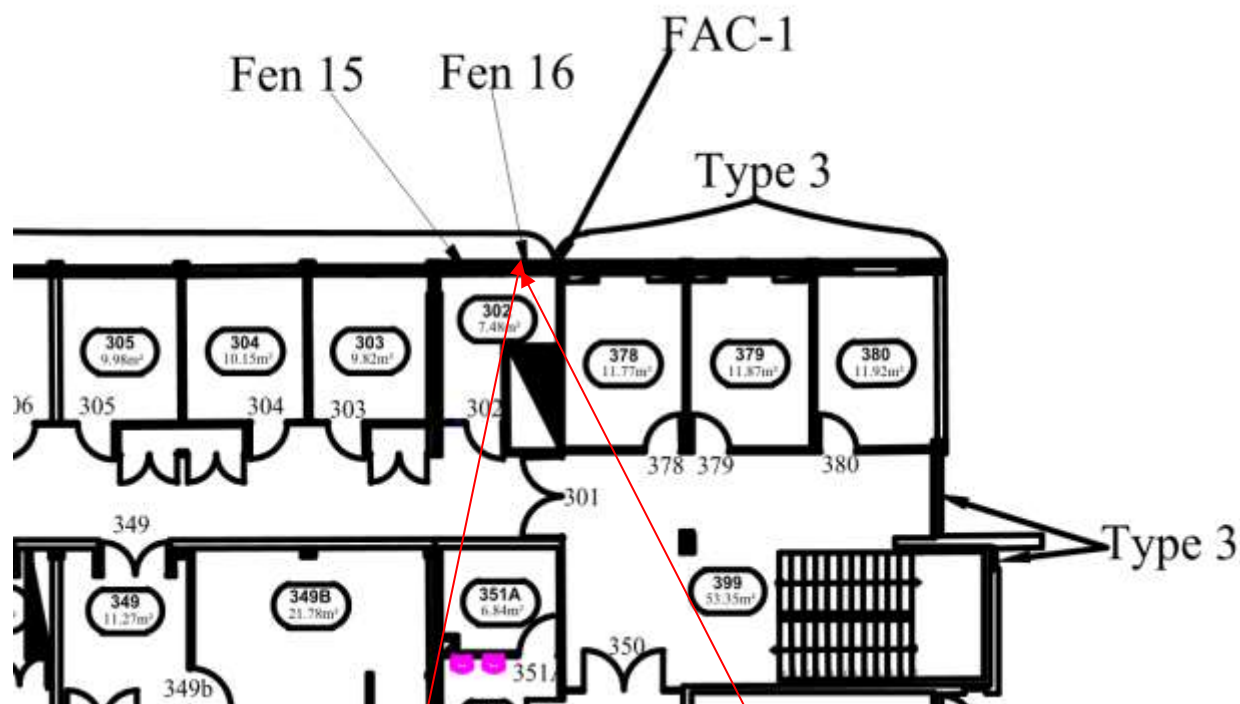
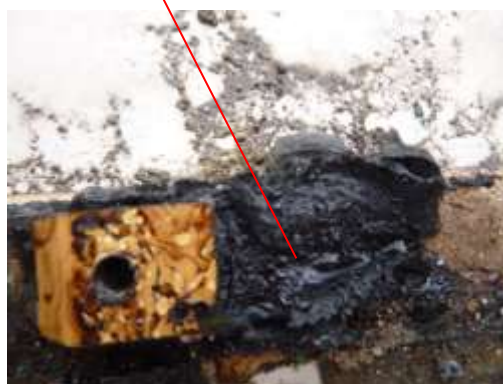
**PRELEVEMENT FEN16 / ENTRE MENUISERIE ET PRE CADRE DE LA  
FENETRE DU LOCAL 302 BATIMENT 10-05 AU NIVEAU R+1**

- Présence d'amiante de type Chrysotile sur l'échantillon FEN16 situé entre menuiserie et pré-cadre et béton de la fenêtre du local 302 au niveau R+1**

N°	REPERAGE	MATERIAUX	AMIANTE	TYPE
<b>FEN16</b>	<b>ENTRE MENUISERIE ET PRE CADRE</b>	<b>BITUME</b>	<b>POSITIF</b>	<b>CHRYSOTILE</b>
