CEA GRENOBLE

RAPPORT DE REPERAGE AVANT TRAVAUX DES MATERIAUX ET PRODUITS CONTENANT DE L'AMIANTE REEMPLACEMENT DE CARREAUX AU SOL DIVERS LOCAUX BATIMENT 1005

2201MAK2451R04

RAPPORT DE REPERAGE DES MATERIAUX ET PRODUITS CONTENANT DE L'AMIANTE AVANT TRAVAUX DANS UN IMMEUBLE BATI

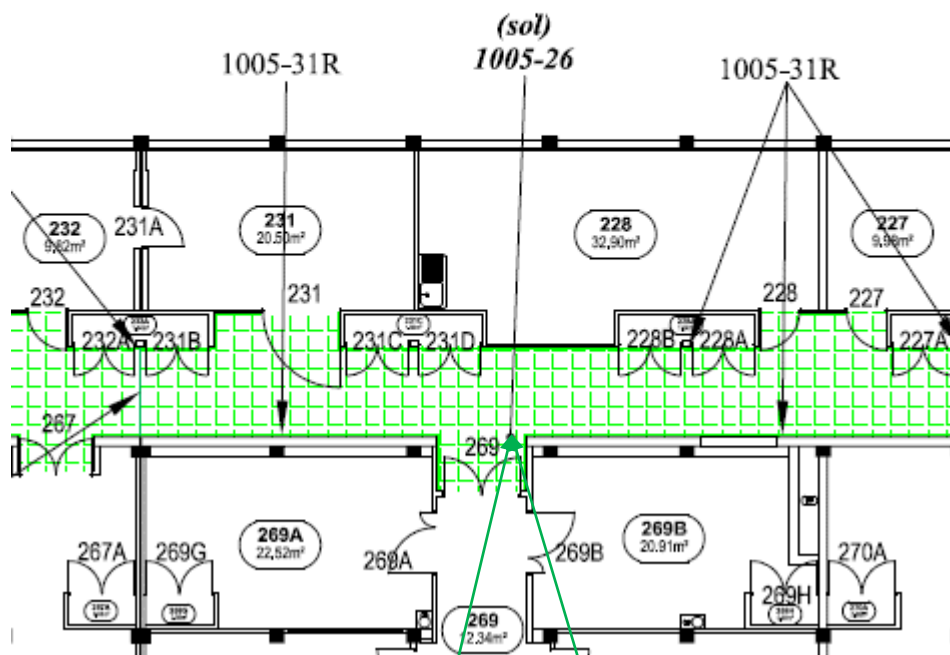
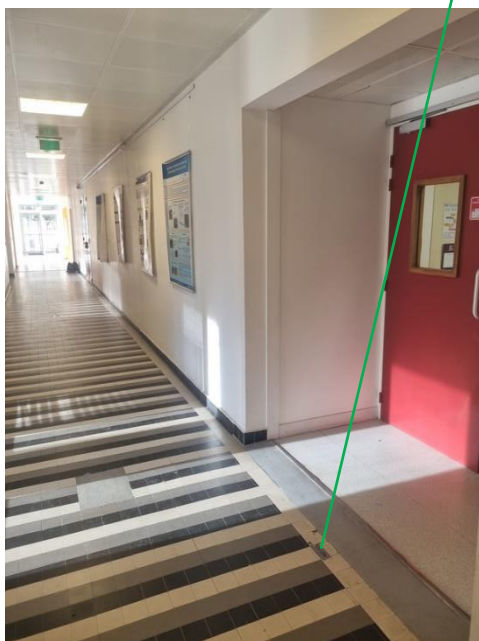
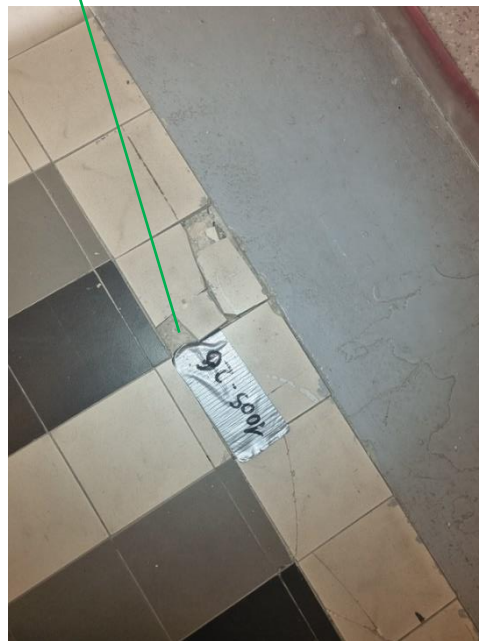
PRELEVEMENT 1005-26 / SOL DU LOCAL 201B AU NIVEAU RDC

N°	REPERAGE	MATERIAUX	AMIANTE	TYPE
1005-26	SOL	COLLE CARRELAGE + RAGREAGE	ABSENCE AMIANTE

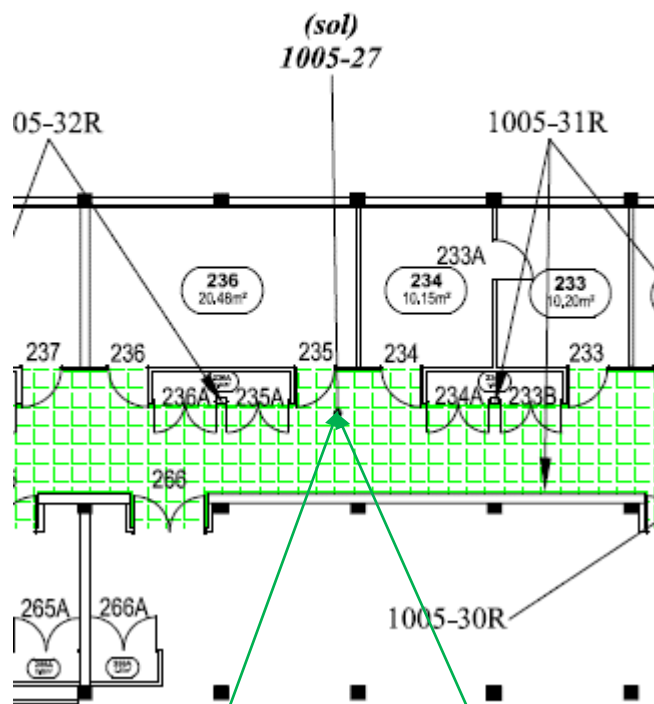
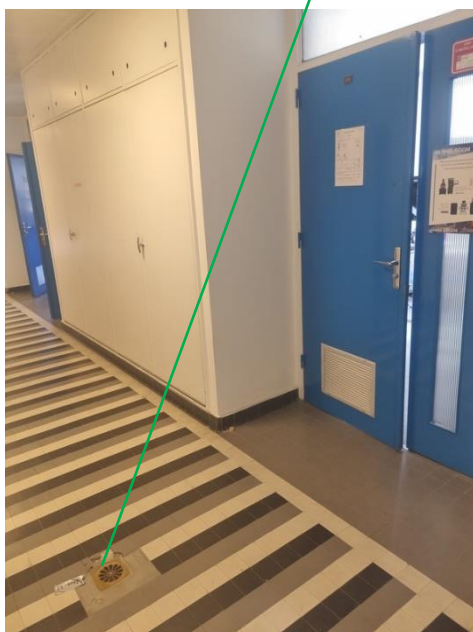
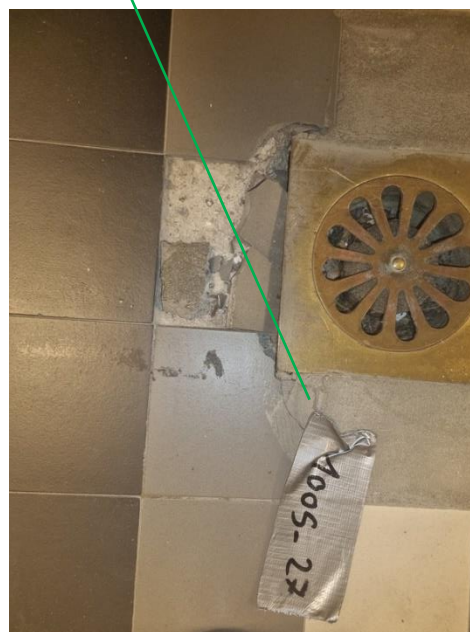
PRELEVEMENT 1005-27 / SOL DU LOCAL 201B AU NIVEAU RDC

N°	REPERAGE	MATERIAUX	AMIANTE	TYPE
1005-27	SOL	COLLE CARRELAGE + RAGREAGE + REPARATION CIMENT	ABSENCE AMIANTE

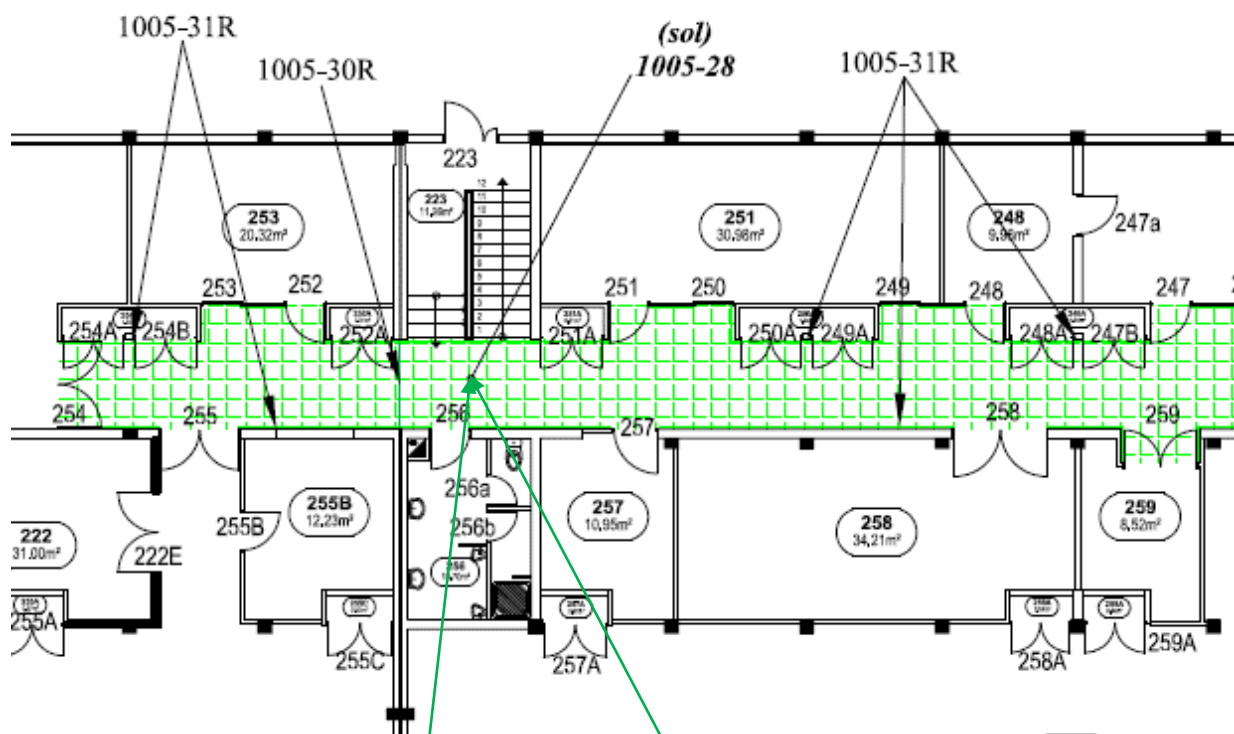
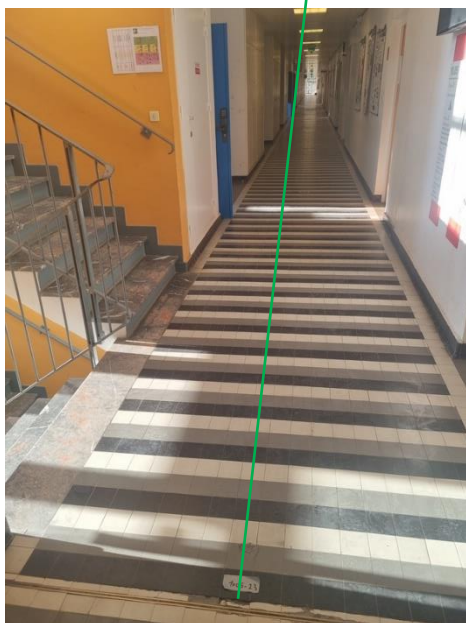
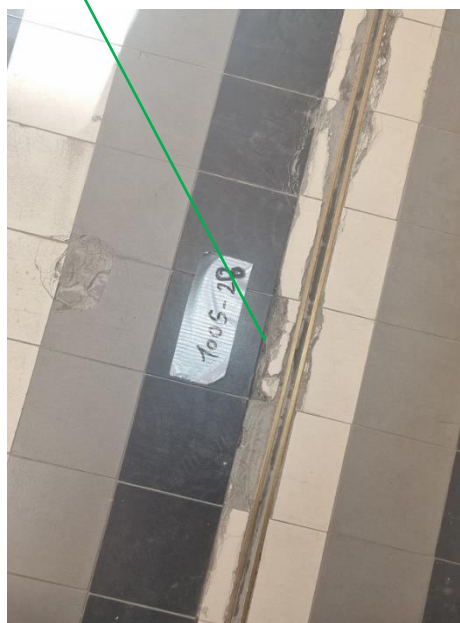
PRELEVEMENT 1005-28 / SOL DU LOCAL 201B AU NIVEAU RDC

N°	REPERAGE	MATERIAUX	AMIANTE	TYPE
1005-28	SOL	COLLE CARRELAGE + RAGREAGE	ABSENCE AMIANTE

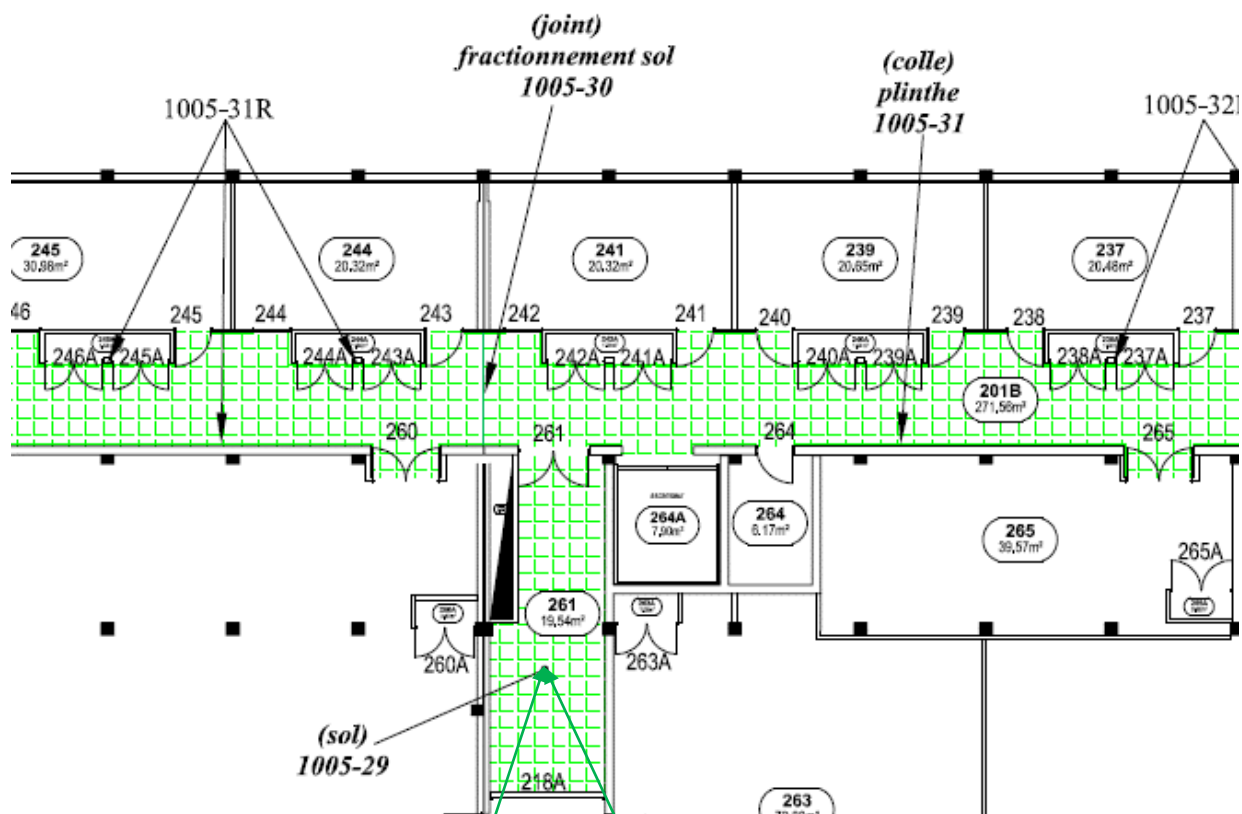
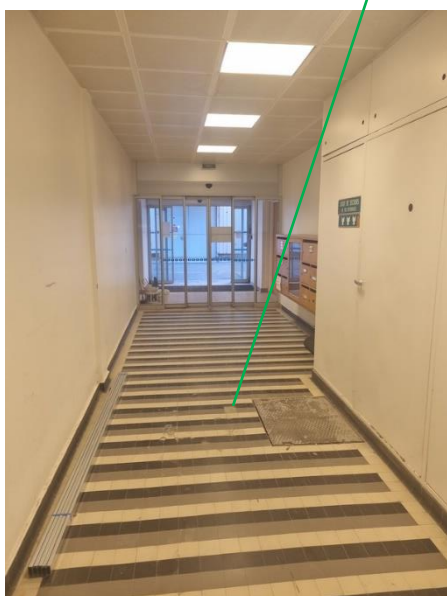
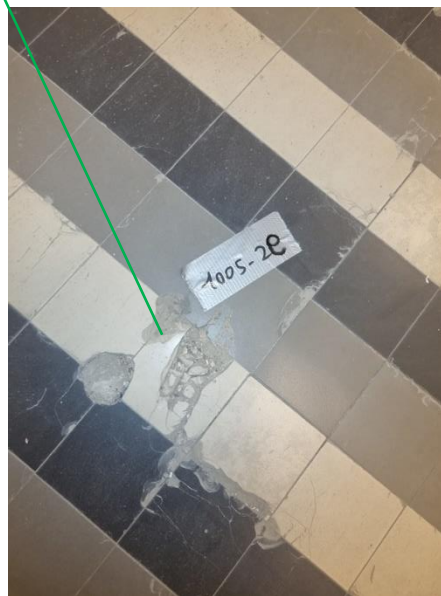
PRELEVEMENT 1005-29 / SOL DU LOCAL 261 AU NIVEAU RDC

N°	REPERAGE	MATERIAUX	AMIANTE	TYPE
1005-29	SOL	COLLE CARRELAGE + RAGREAGE	ABSENCE AMIANTE

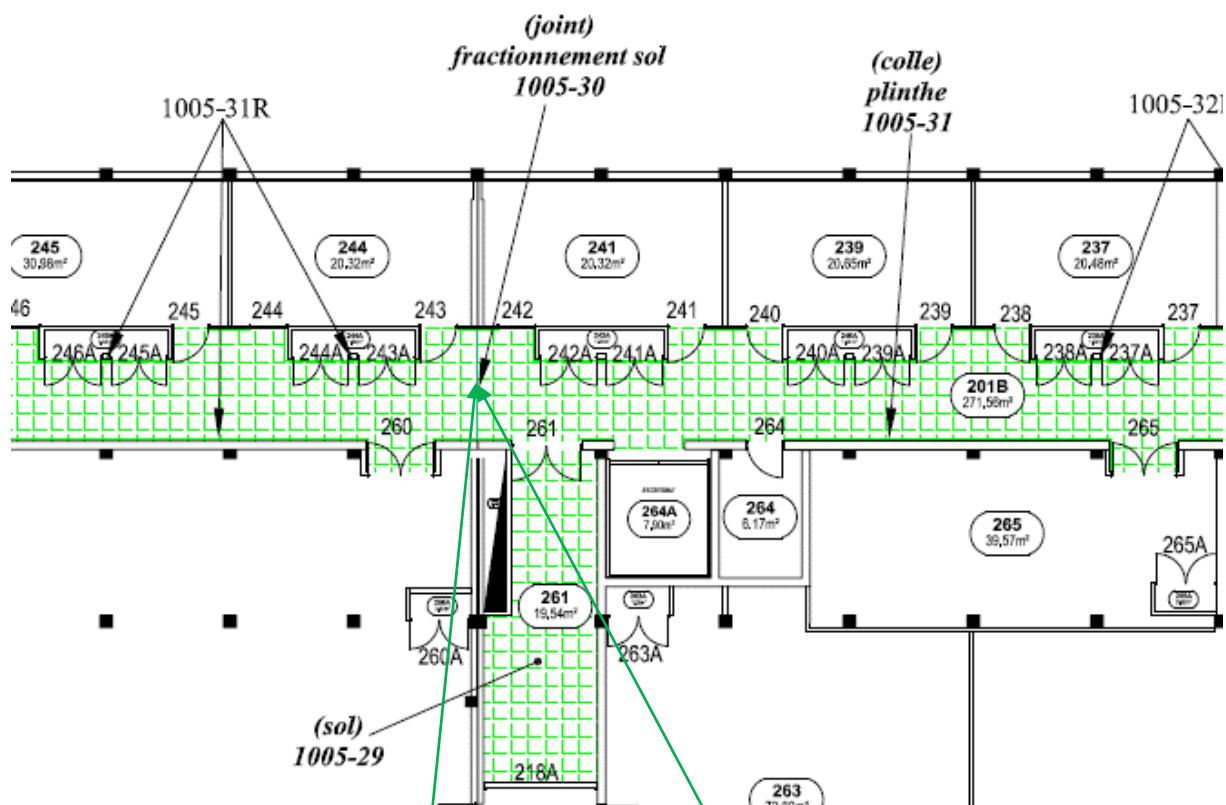
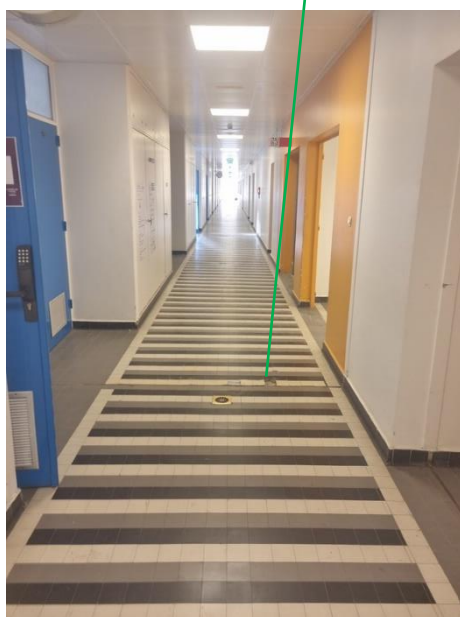
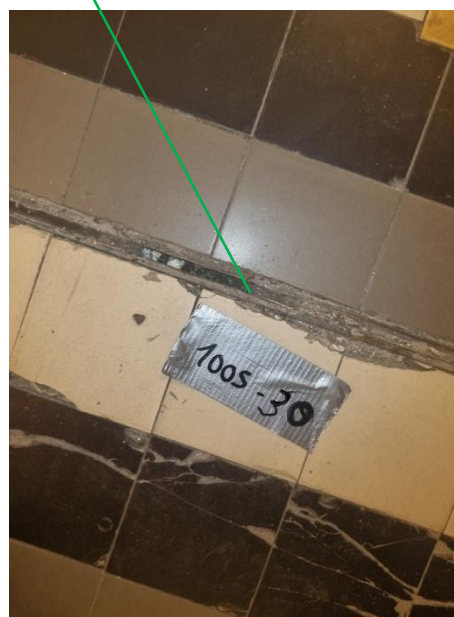
PRELEVEMENT 1005-30 / PROFILE DE FRACTIONNEMENT SOL DU LOCAL 201B AU NIVEAU RDC

N°	REPERAGE	MATERIAUX	AMIANTE	TYPE
1005-30	PROFILE DE FRACTIONNEMENT SOL	JOINT NOIR ET BLANC	ABSENCE AMIANTE

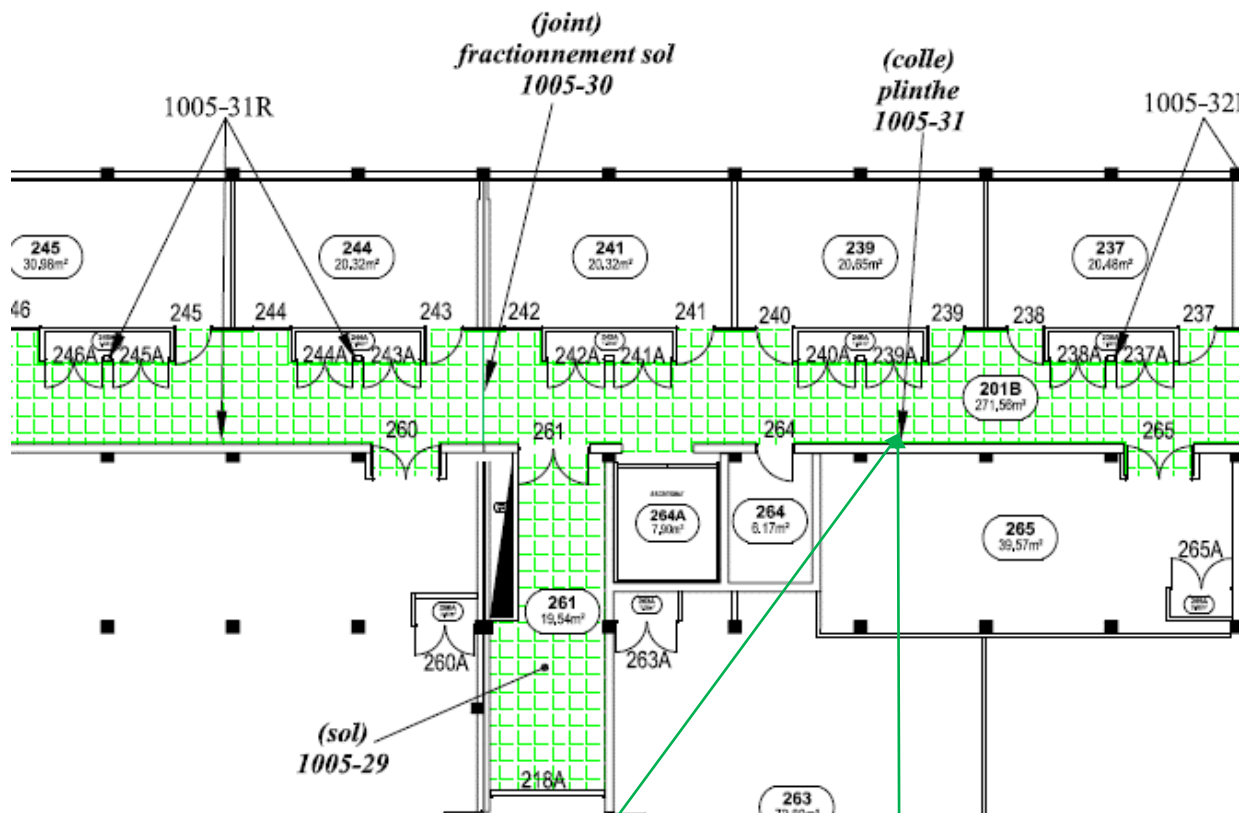
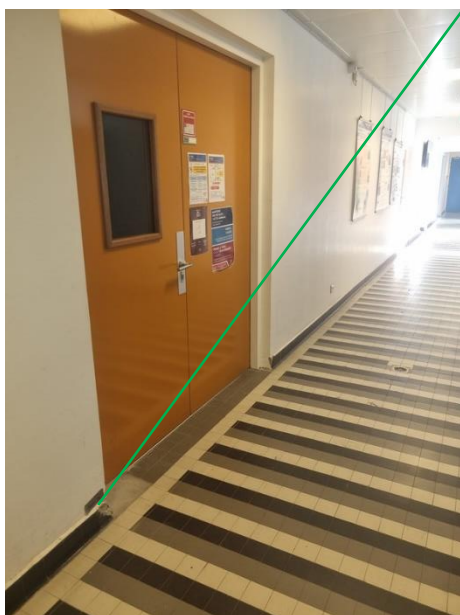
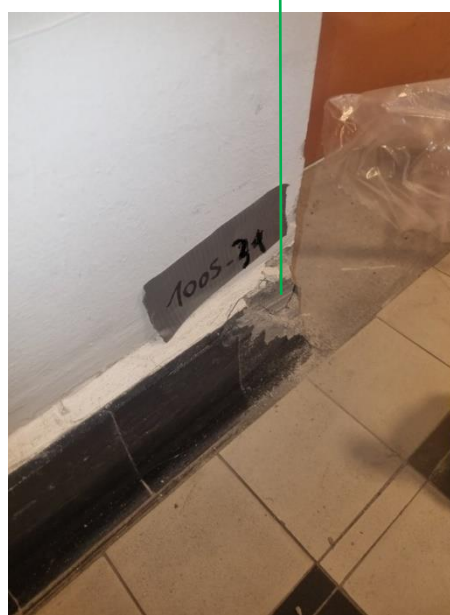
PRELEVEMENT 1005-31 / MUR SUD DU LOCAL 201B AU NIVEAU RDC

N°	REPERAGE	MATERIAUX	AMIANTE	TYPE
1005-31	MUR SUD	COLLE PLINTHE	ABSENCE AMIANTE

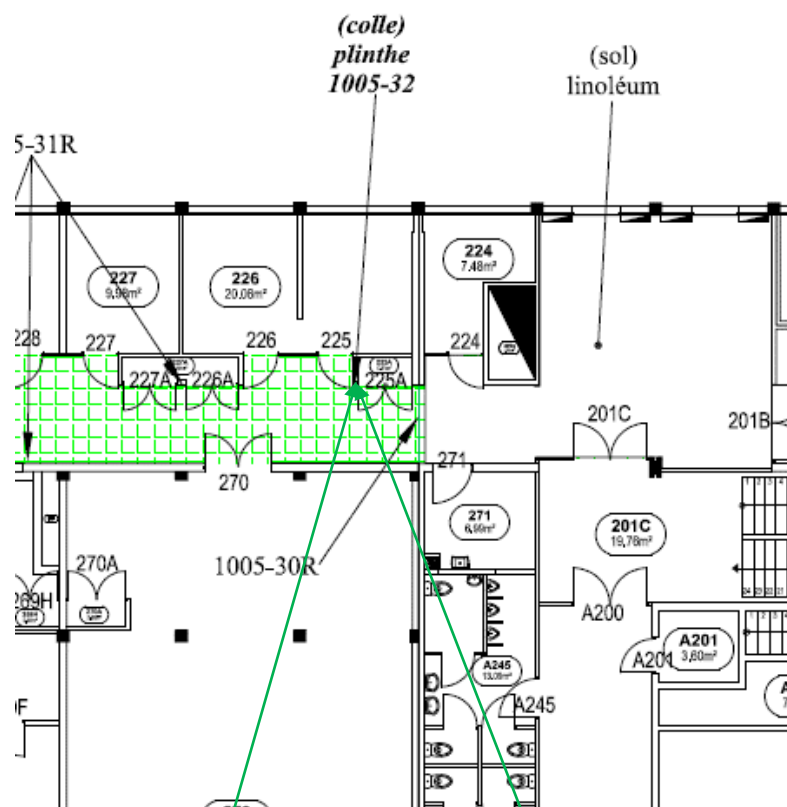
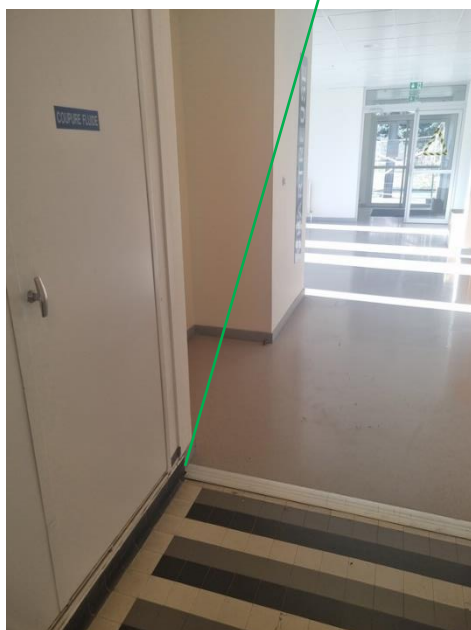
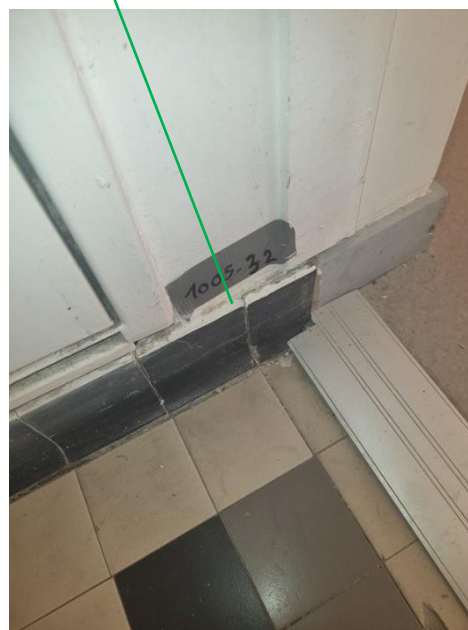
PRELEVEMENT 1005-32 / MUR NORD DU LOCAL 201B AU NIVEAU RDC

N°	REPERAGE	MATERIAUX	AMIANTE	TYPE
1005-32	MUR NORD	COLLE PLINTHE	ABSENCE AMIANTE

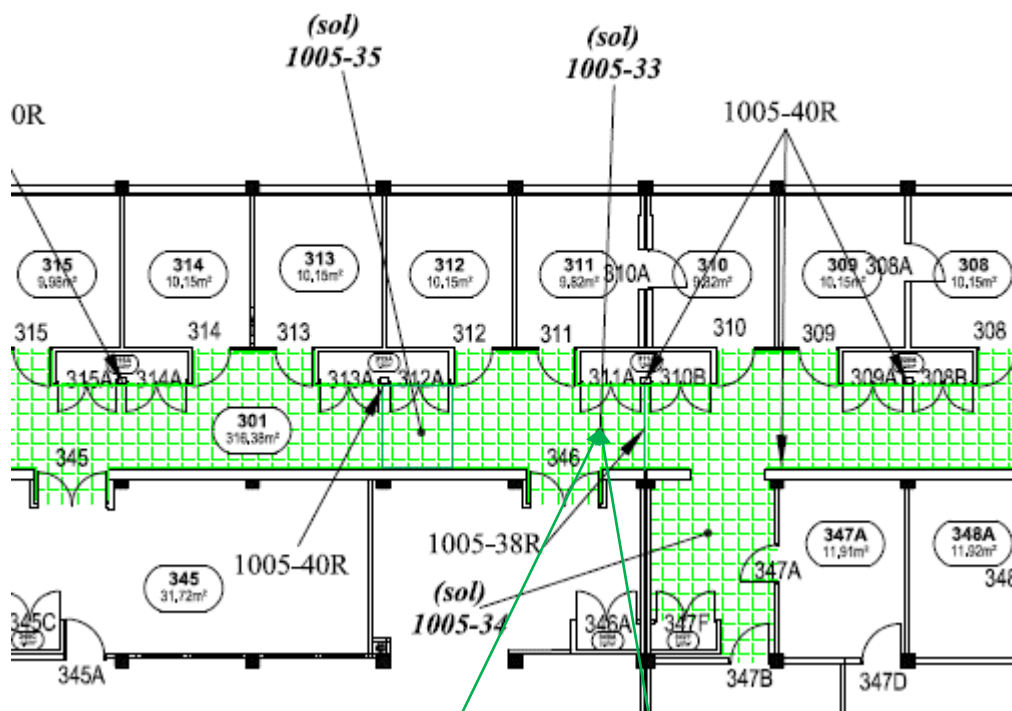
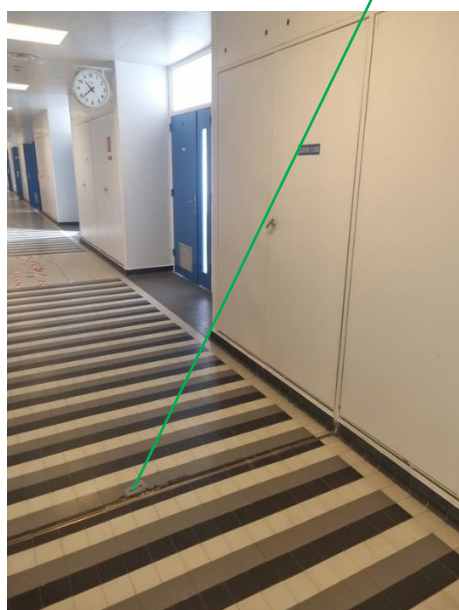
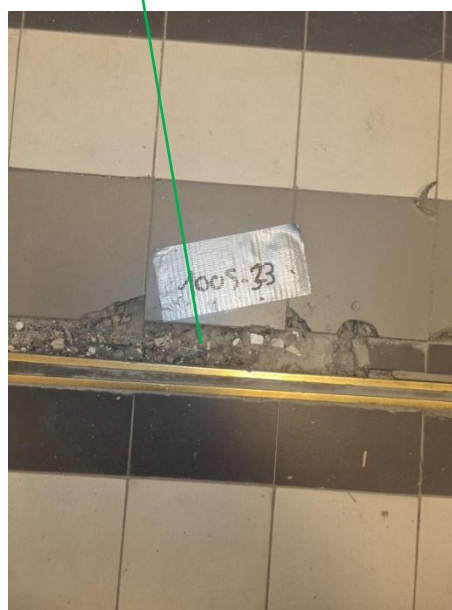
PRELEVEMENT 1005-33 / SOL DU LOCAL 301 AU NIVEAU R+1

N°	REPERAGE	MATERIAUX	AMIANTE	TYPE
1005-33	SOL	COLLE CARRELAGE + RAGREAGE	ABSENCE AMIANTE

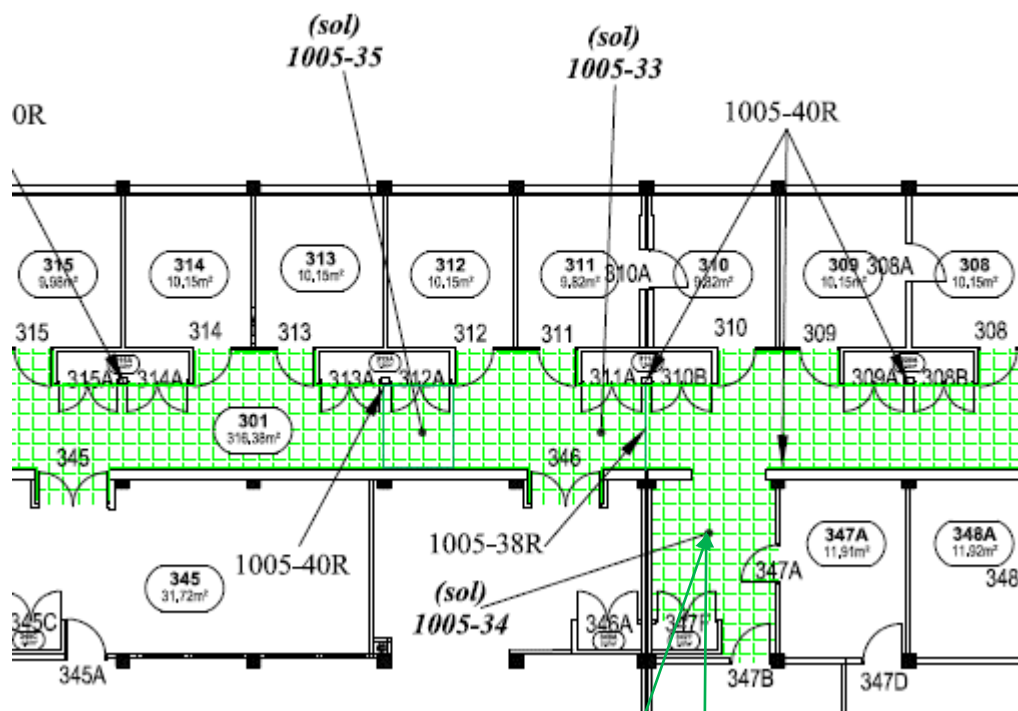
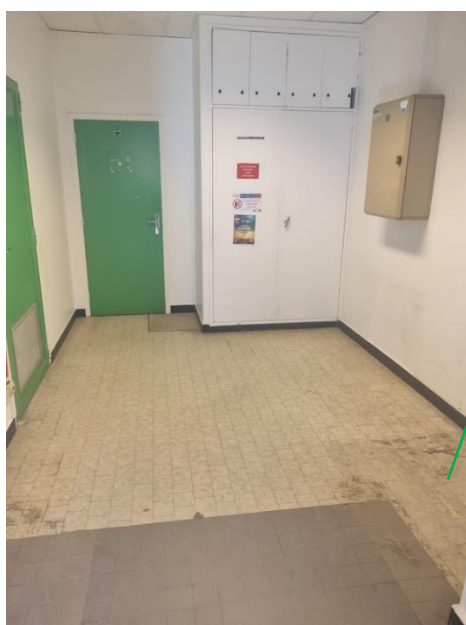
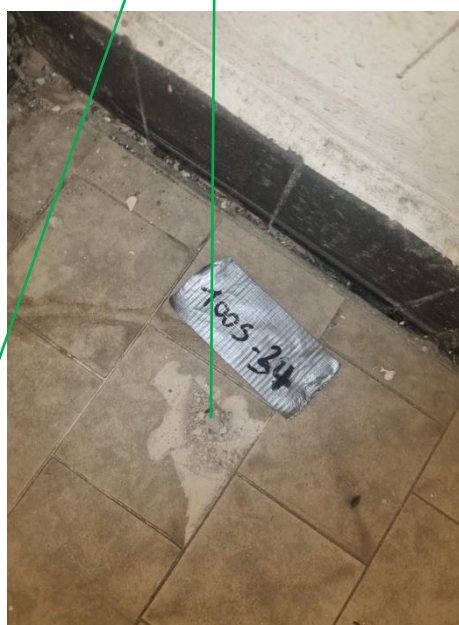
PRELEVEMENT 1005-34 / SOL DU LOCAL 301 AU NIVEAU R+1

N°	REPERAGE	MATERIAUX	AMIANTE	TYPE
1005-34	SOL	COLLE CARRELAGE + RAGREAGE	ABSENCE AMIANTE

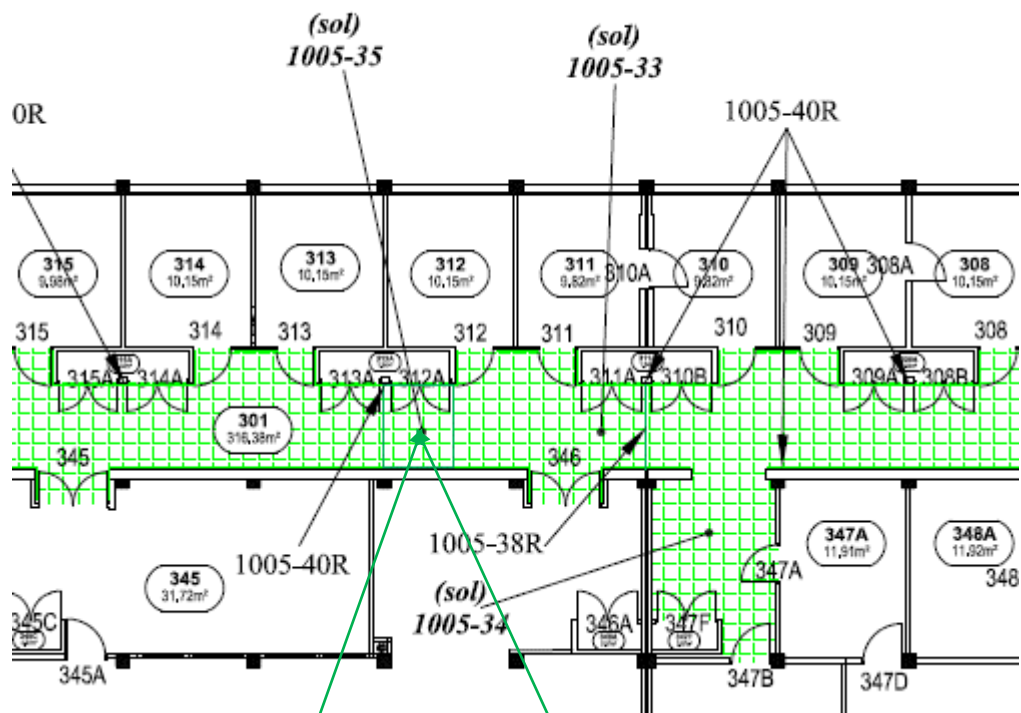
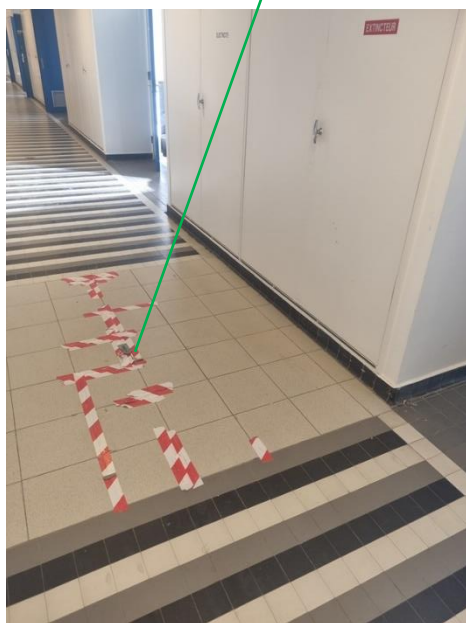
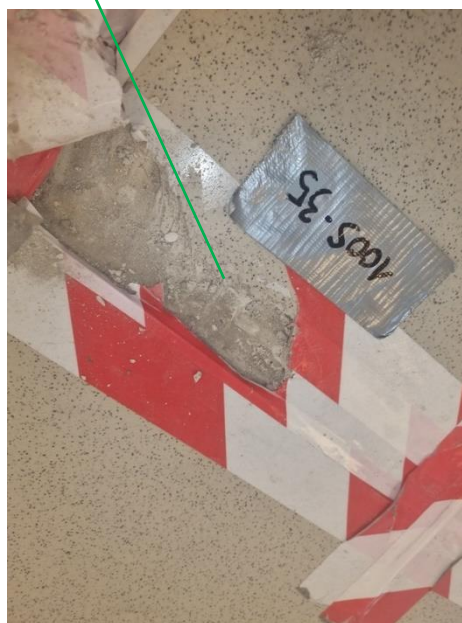
PRELEVEMENT 1005-35 / SOL DU LOCAL 301 AU NIVEAU R+1

N°	REPERAGE	MATERIAUX	AMIANTE	TYPE
1005-35	SOL	COLLE CARRELAGE + RAGREAGE	ABSENCE AMIANTE

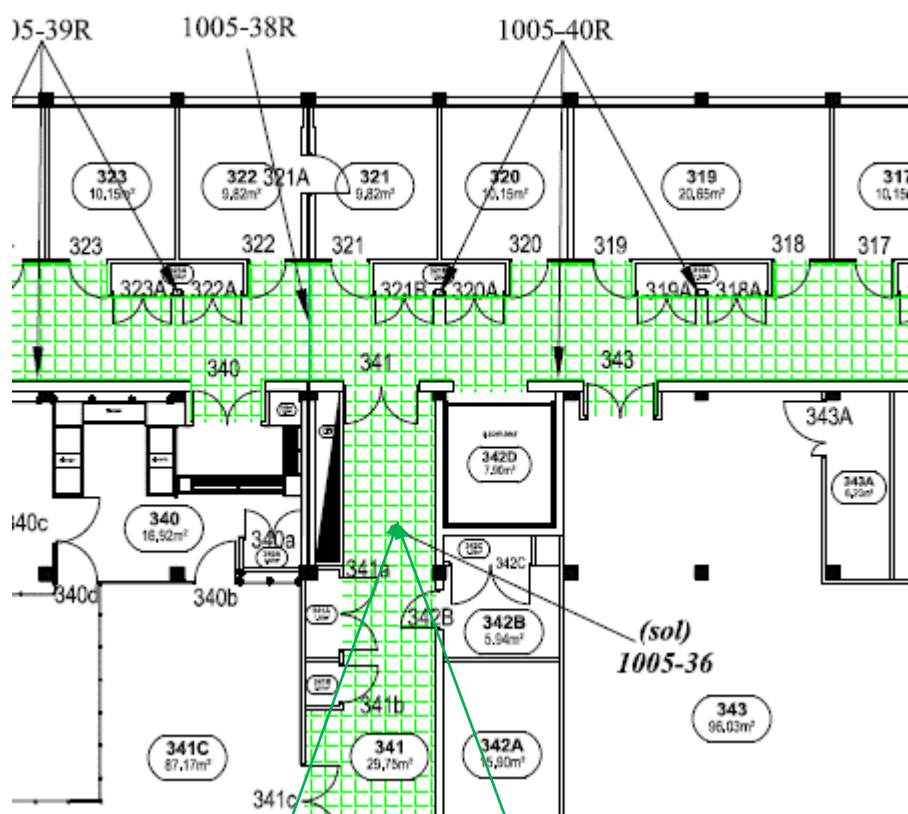
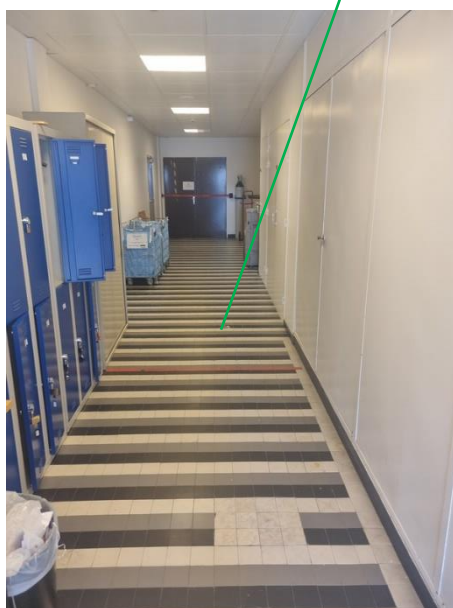
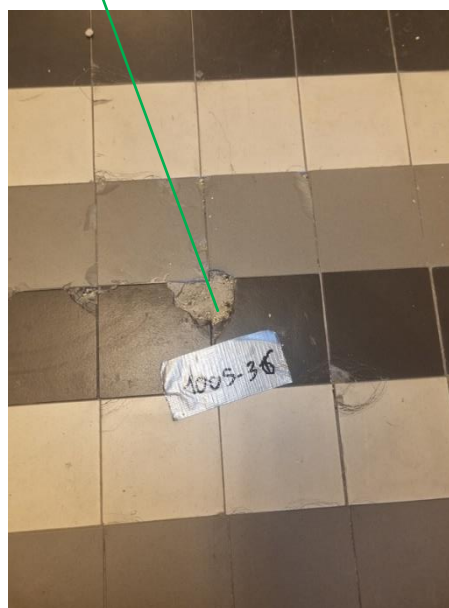
PRELEVEMENT 1005-36 / SOL DU LOCAL 341 AU NIVEAU R+1

N°	REPERAGE	MATERIAUX	AMIANTE	TYPE
1005-36	SOL	COLLE CARRELAGE + RAGREAGE	ABSENCE AMIANTE

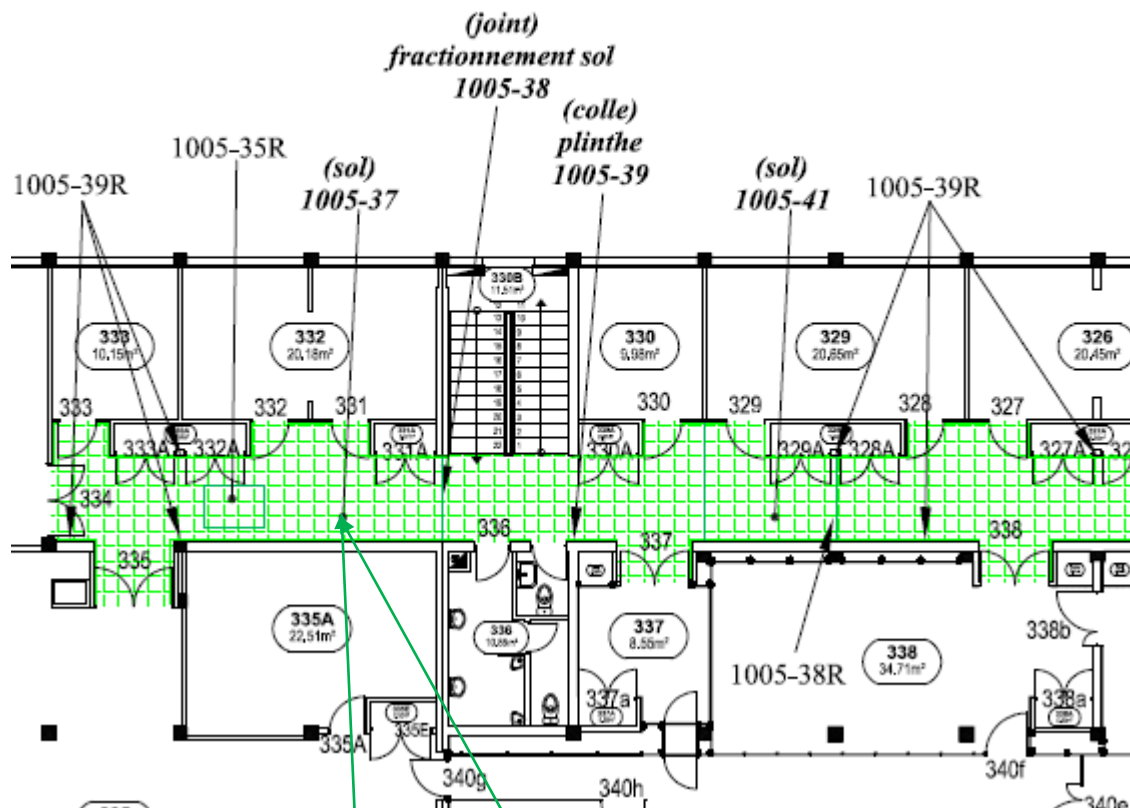
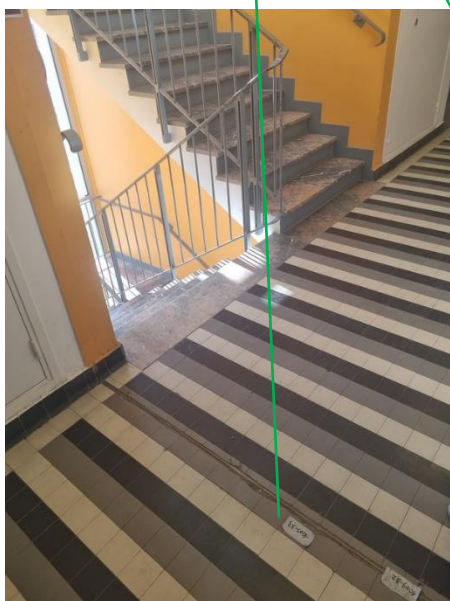
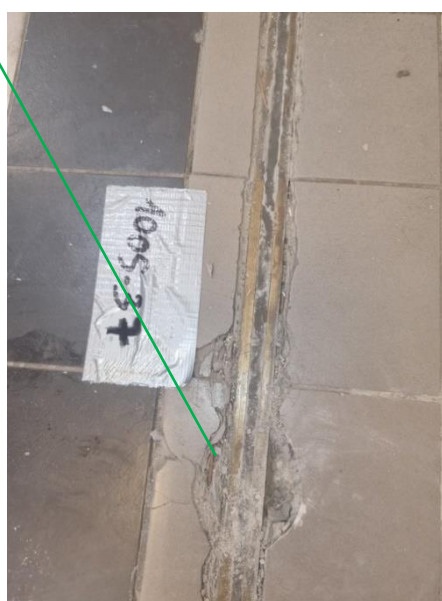
PRELEVEMENT 1005-37 / SOL DU LOCAL 301 AU NIVEAU R+1

N°	REPERAGE	MATERIAUX	AMIANTE	TYPE
1005-37	SOL	COLLE CARRELAGE + RAGREAGE	ABSENCE AMIANTE

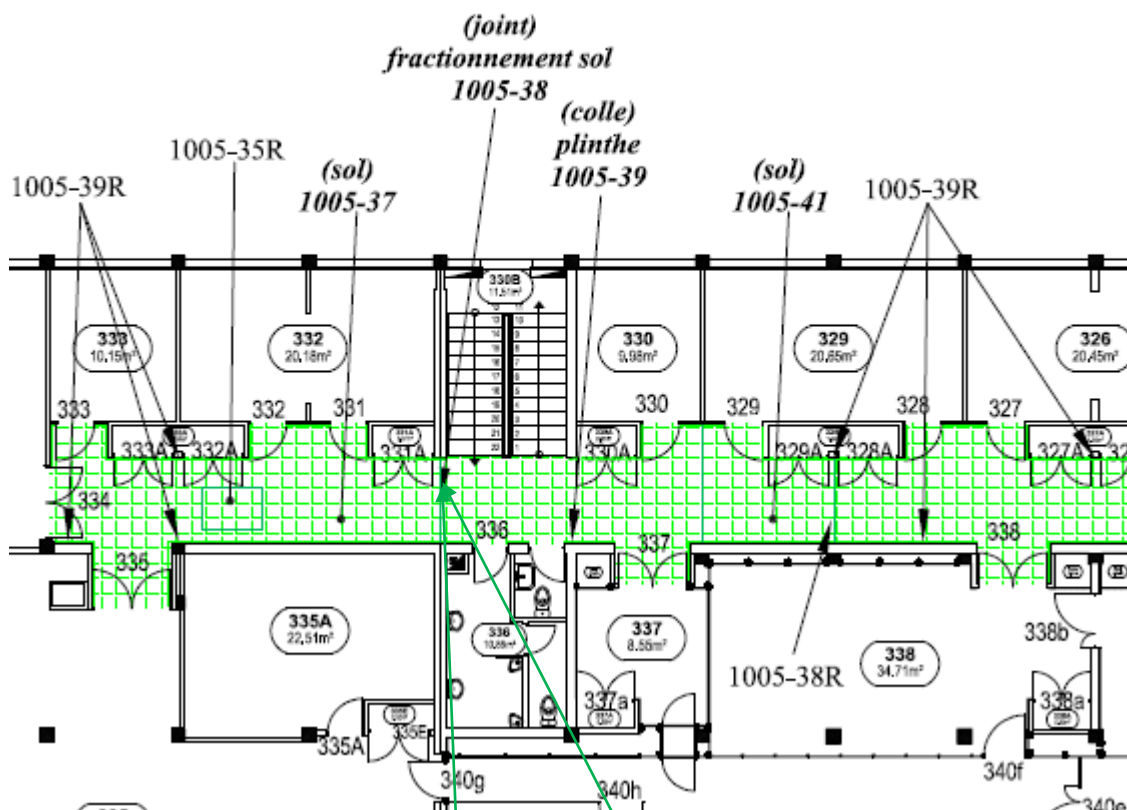
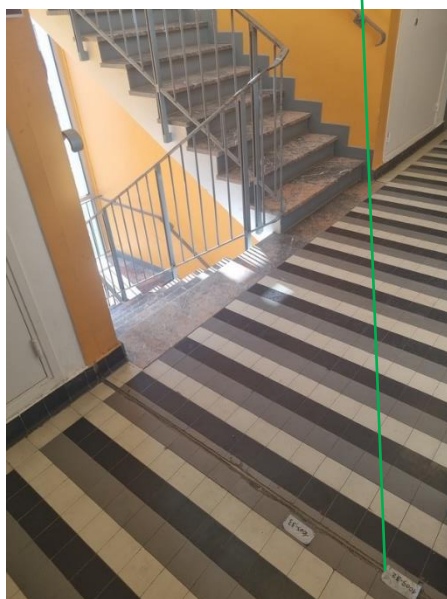
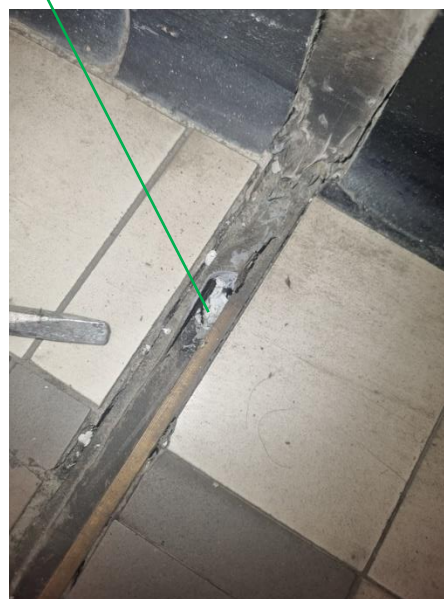
PRELEVEMENT 1005-38 / PROFILE DE FRACTIONNEMENT SOL DU LOCAL 301 AU NIVEAU R+1

N°	REPERAGE	MATERIAUX	AMIANTE	TYPE
1005-38	PROFILE DE FRACTIONNEMENT SOL	JOINT NOIR ET BLANC	ABSENCE AMIANTE

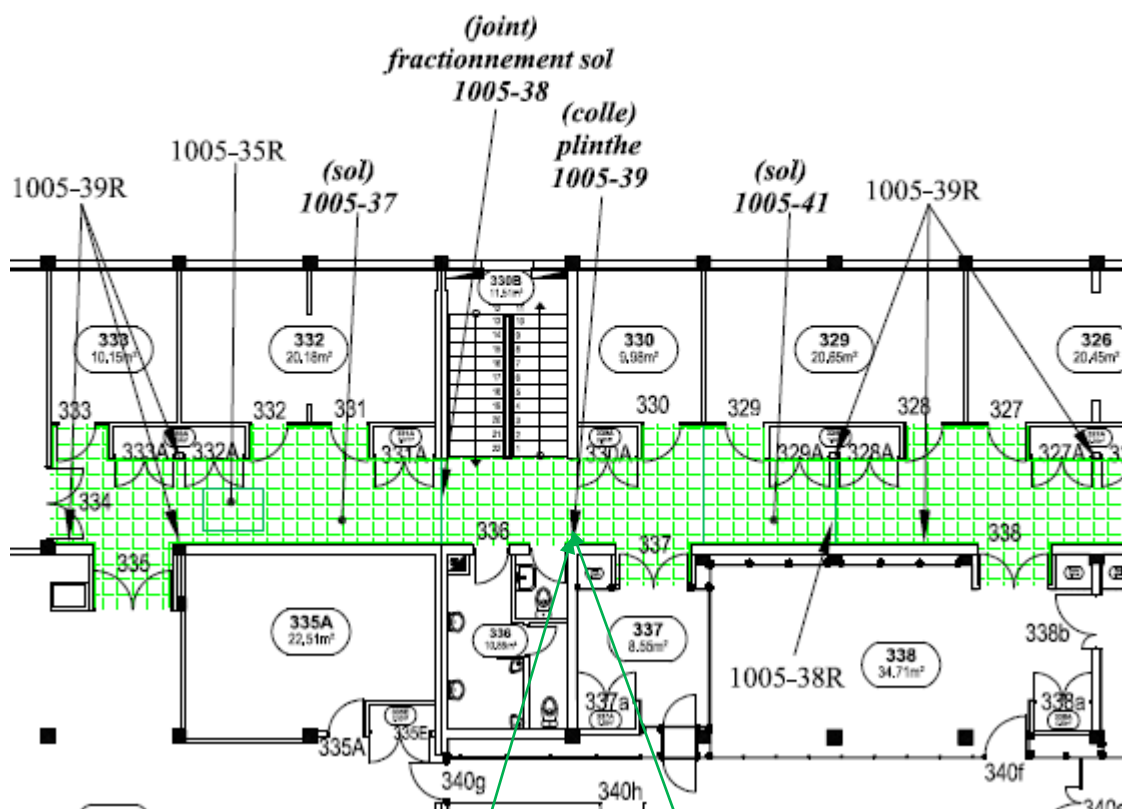
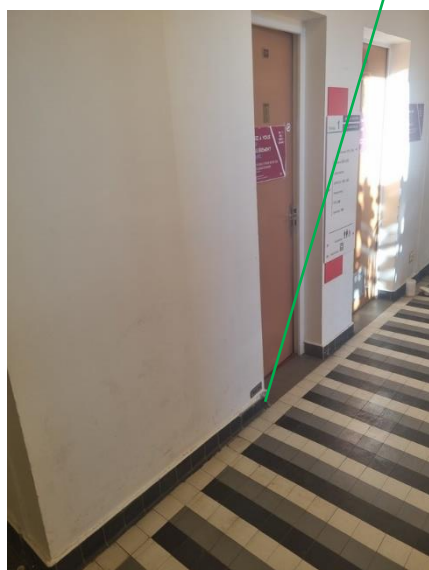
PRELEVEMENT 1005-39 / MUR SUD DU LOCAL 301 AU NIVEAU R+1

N°	REPERAGE	MATERIAUX	AMIANTE	TYPE
1005-39	MUR SUD	COLLE PLINTHE	ABSENCE AMIANTE

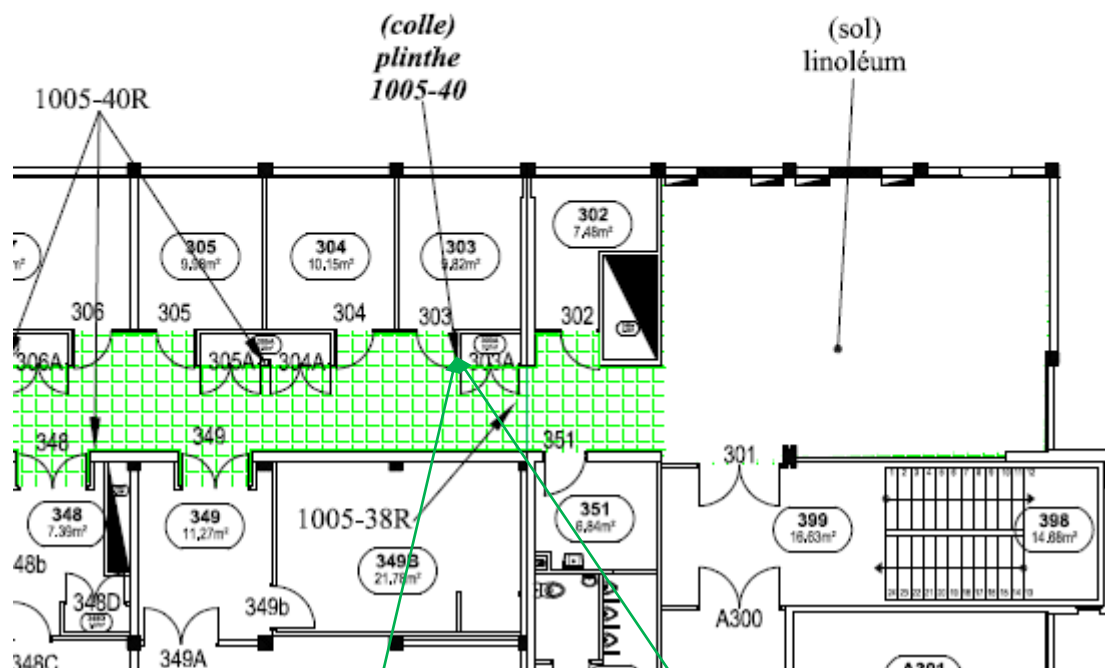
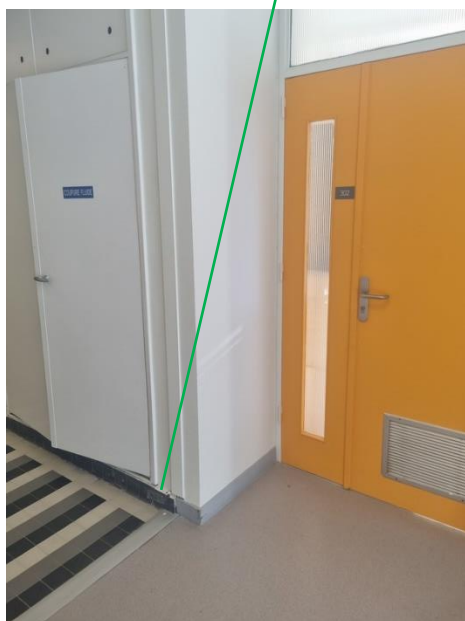
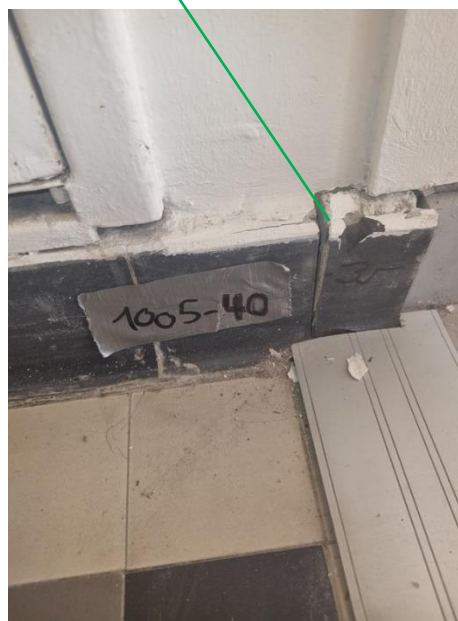
PRELEVEMENT 1005-40 / MUR NORD DU LOCAL 301 AU NIVEAU R+1

N°	REPERAGE	MATERIAUX	AMIANTE	TYPE
1005-40	MUR NORD	COLLE PLINTHE	ABSENCE AMIANTE

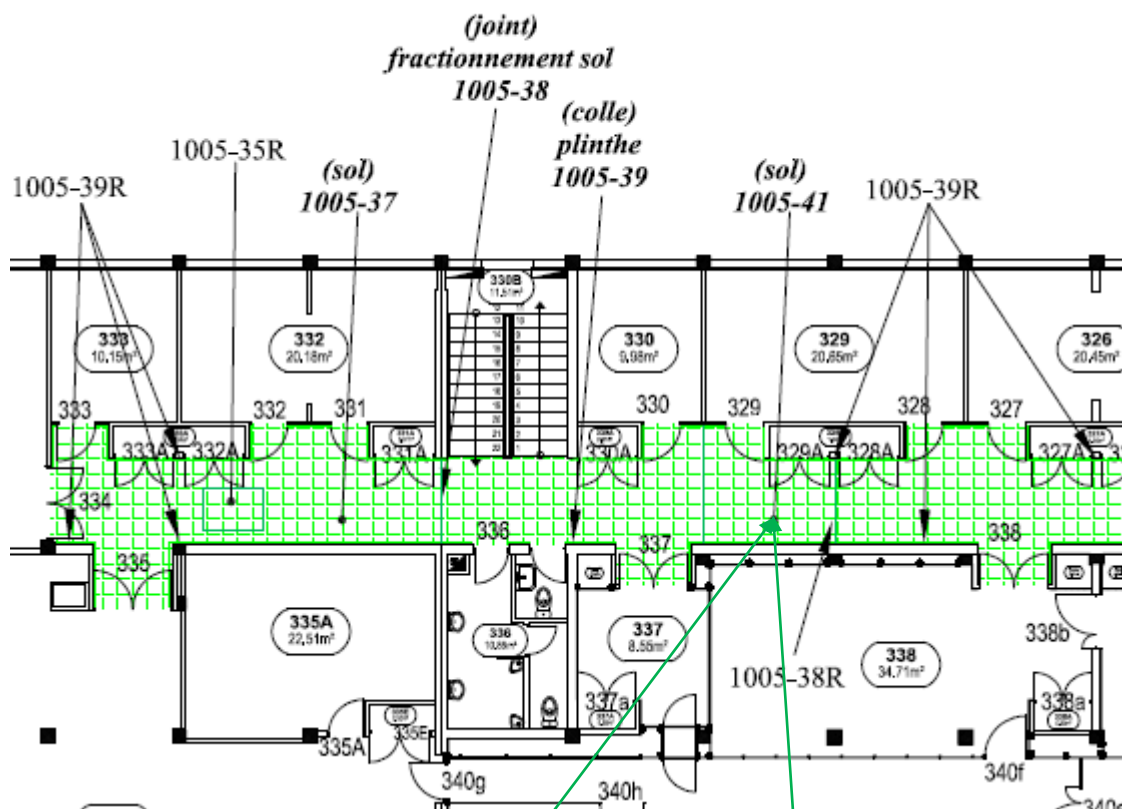
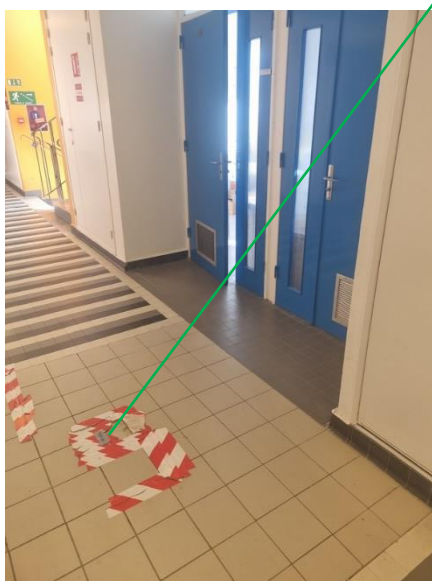
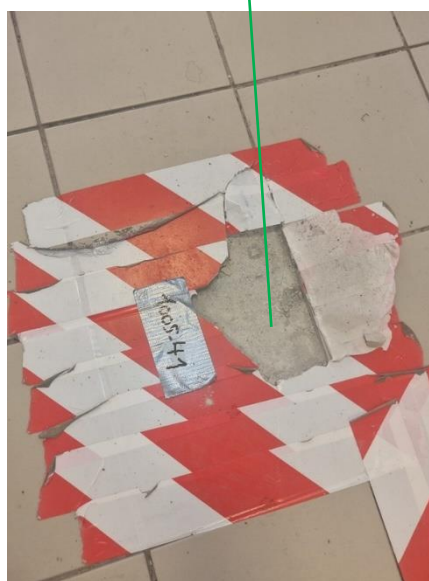
PRELEVEMENT 1005-41 / SOL DU LOCAL 301 AU NIVEAU R+1

N°	REPERAGE	MATERIAUX	AMIANTE	TYPE
1005-41	SOL	COLLE CARRELAGE + RAGREAGE	ABSENCE AMIANTE
