CEA GRENOBLE

RAPPORT DE REPERAGE AVANT TRAVAUX DES MATERIAUX ET PRODUITS CONTENANT DE L'AMIANTE REEMPLACEMENT DE CARREAUX AU SOL DIVERS LOCAUX BATIMENT 1005

2201MAK2451R04

RAPPORT DE REPERAGE DES MATERIAUX ET PRODUITS CONTENANT DE L'AMIANTE AVANT TRAVAUX DANS UN IMMEUBLE BATI

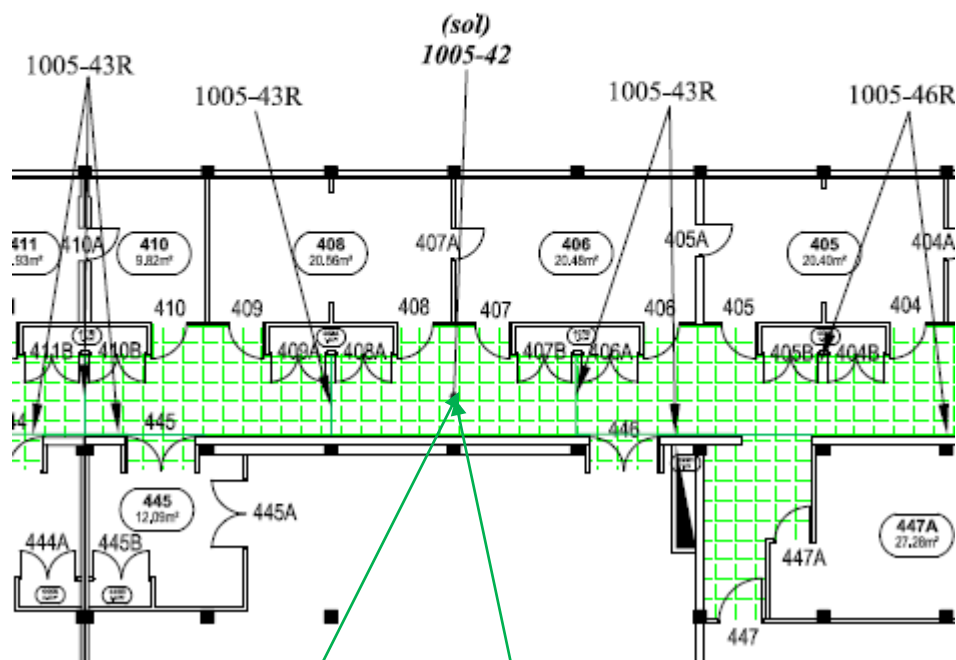
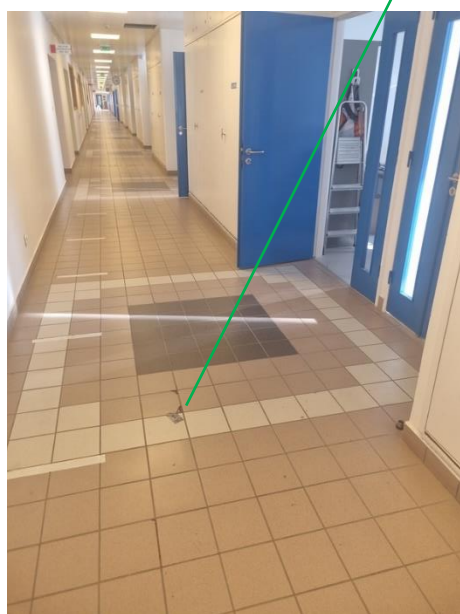
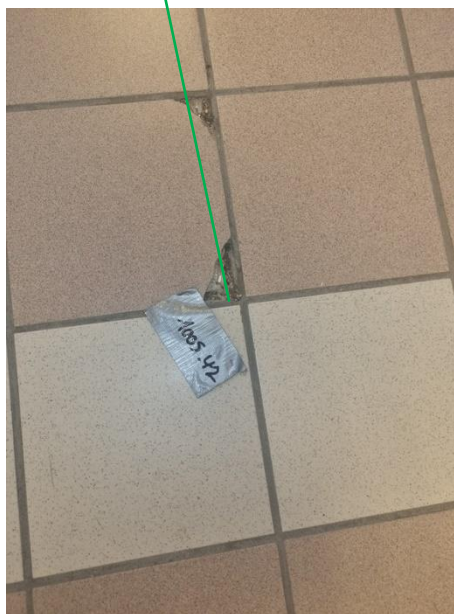
PRELEVEMENT 1005-42 / SOL DU LOCAL 440 AU NIVEAU R+2

N°	REPERAGE	MATERIAUX	AMIANTE	TYPE
1005-42	SOL	COLLE CARRELAGE + RAGREAGE	ABSENCE AMIANTE

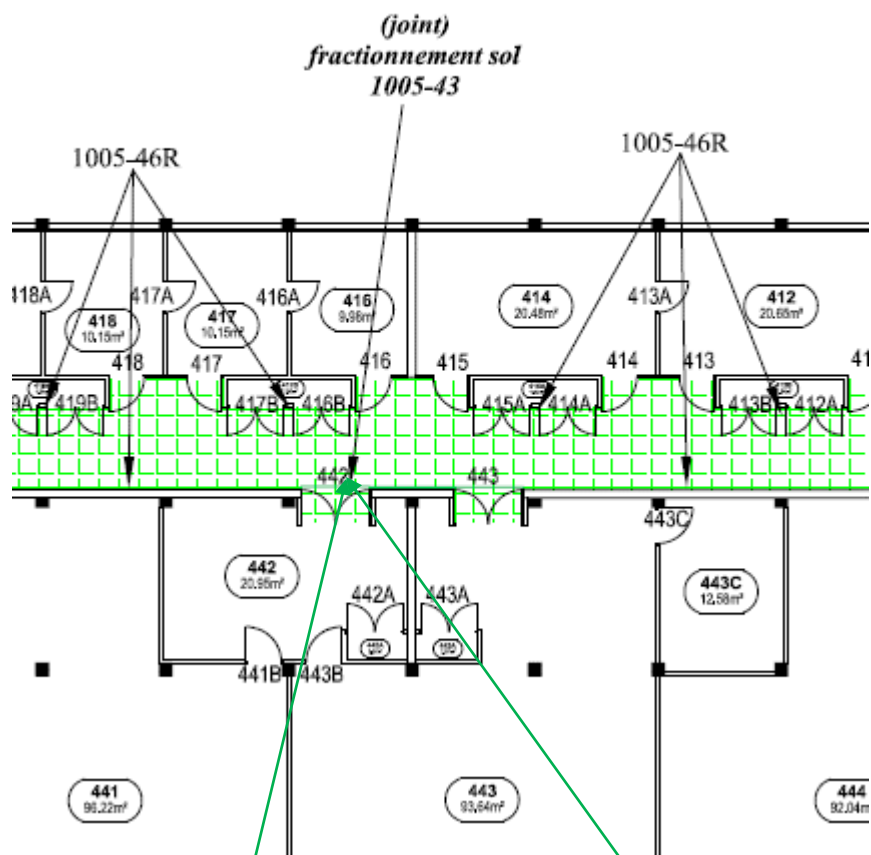
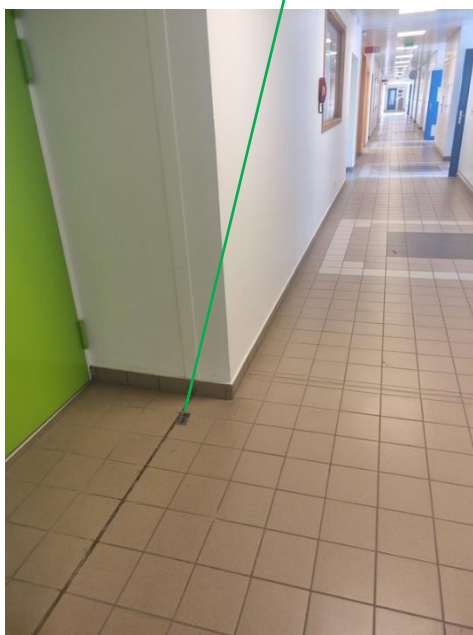
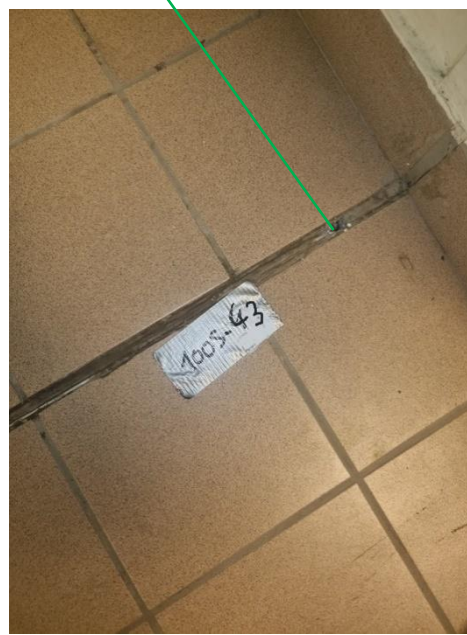
PRELEVEMENT 1005-43 / PROFILE DE FRACTIONNEMENT SOL DU LOCAL 440 AU NIVEAU R+2

N°	REPERAGE	MATERIAUX	AMIANTE	TYPE
1005-43	PROFILE DE FRACTIONNEMENT SOL	JOINT NOIR ET BLANC	ABSENCE AMIANTE

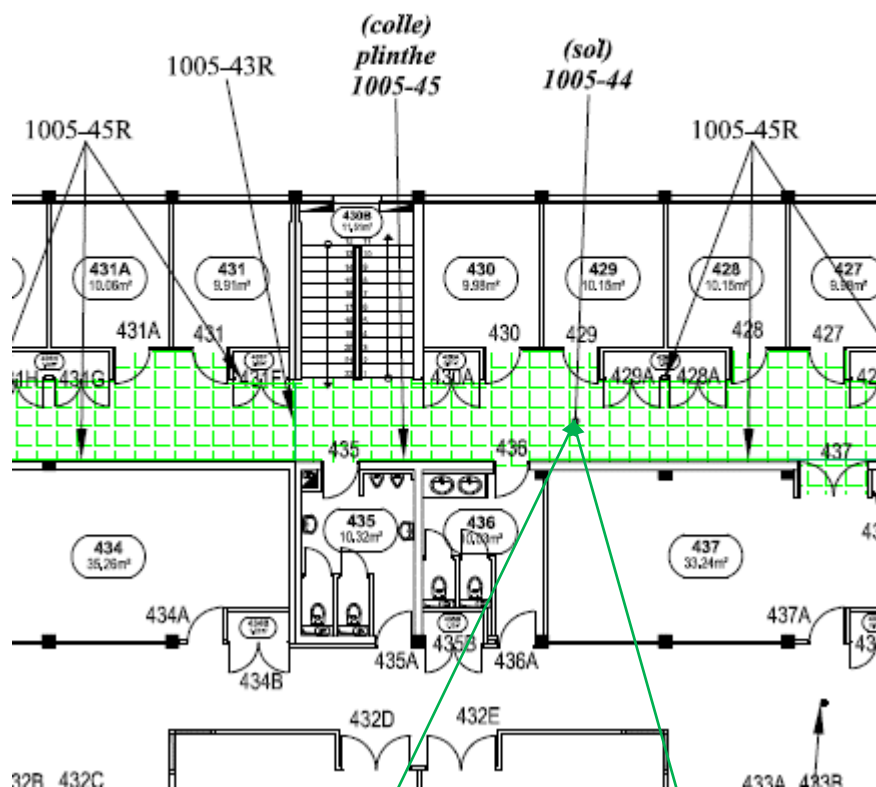
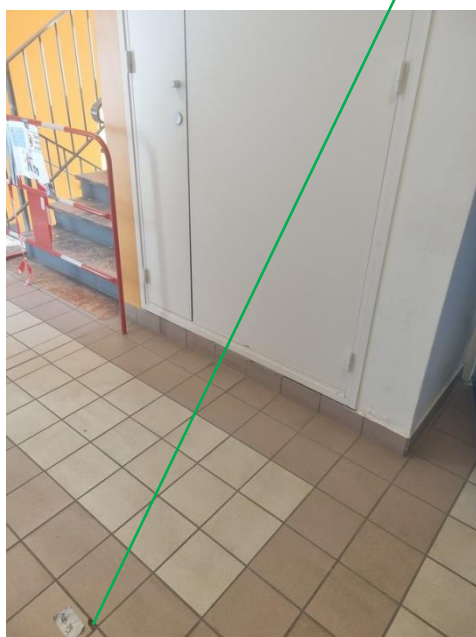
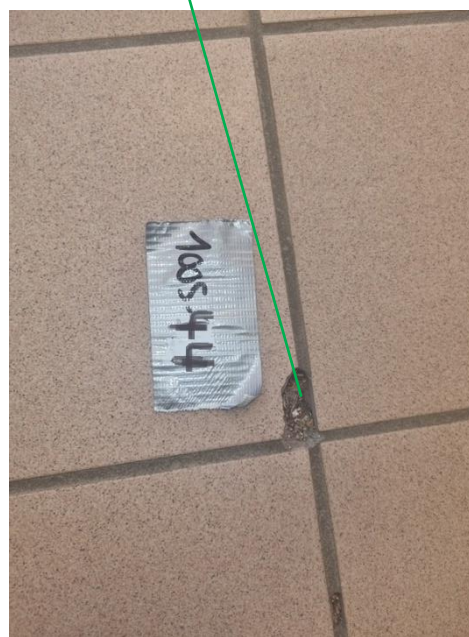
PRELEVEMENT 1005-44 / SOL DU LOCAL 440 AU NIVEAU R+2

N°	REPERAGE	MATERIAUX	AMIANTE	TYPE
1005-44	SOL	COLLE CARRELAGE + RAGREAGE	ABSENCE AMIANTE

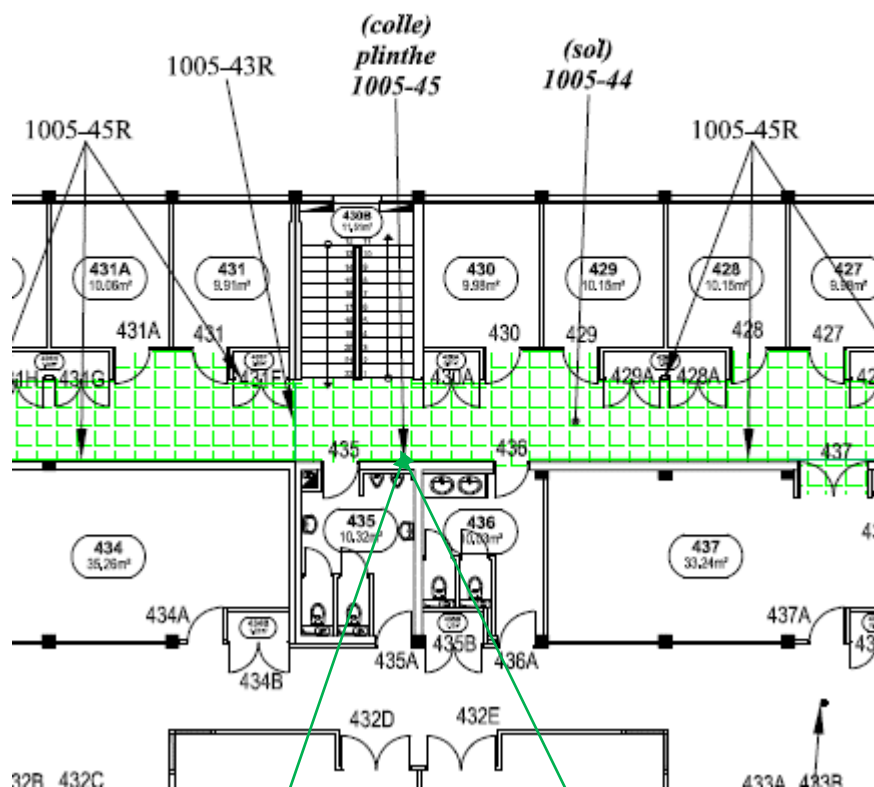
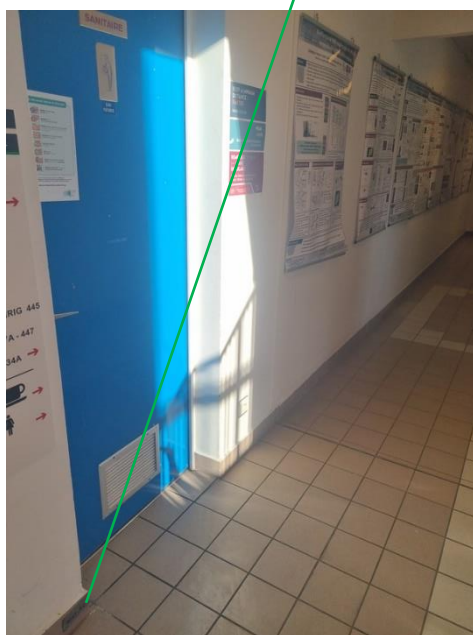
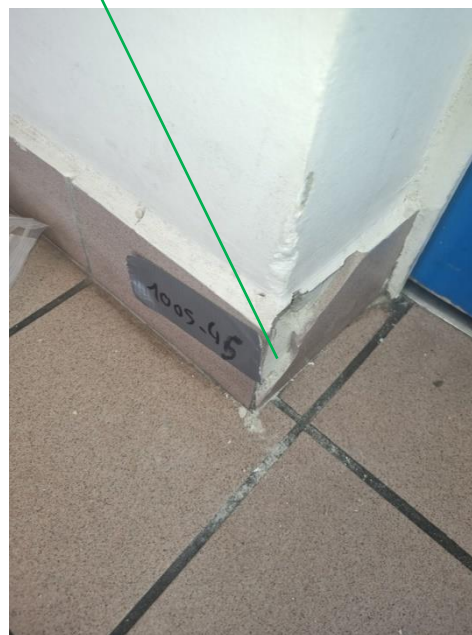
PRELEVEMENT 1005-45 / MUR SUD DU LOCAL 440 AU NIVEAU R+2

N°	REPERAGE	MATERIAUX	AMIANTE	TYPE
1005-45	MUR SUD	COLLE PLINTHE	ABSENCE AMIANTE

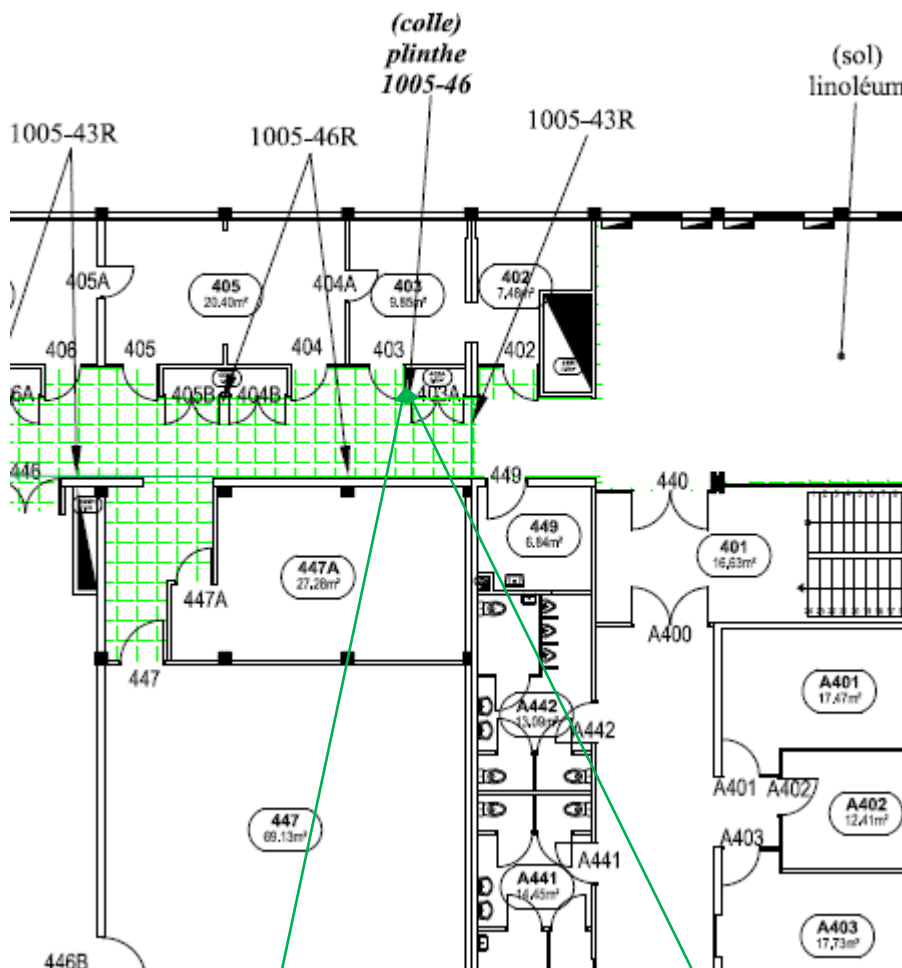
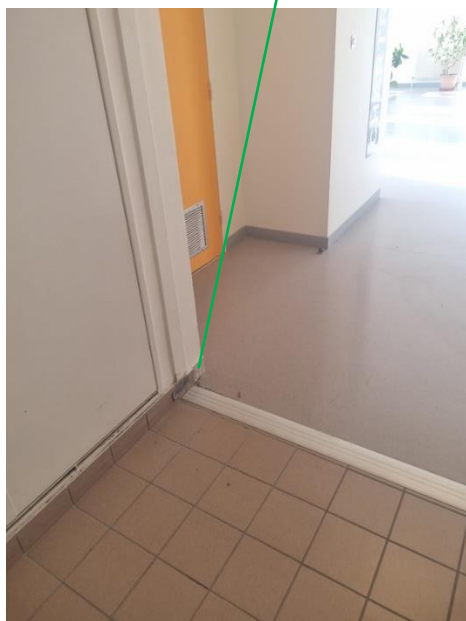
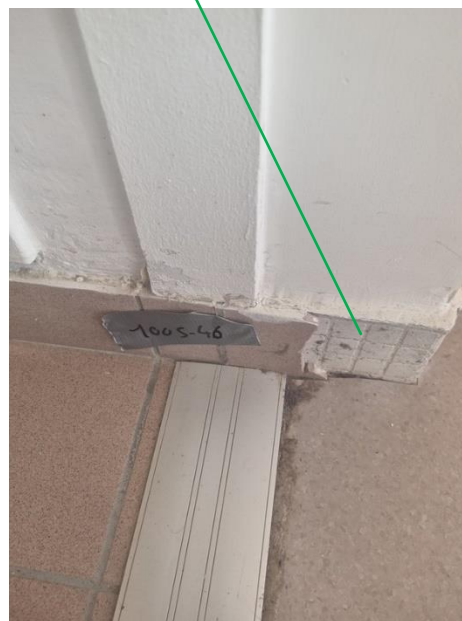
PRELEVEMENT 1005-46 / MUR NORD DU LOCAL 440 AU NIVEAU R+2

N°	REPERAGE	MATERIAUX	AMIANTE	TYPE
1005-46	MUR NORD	COLLE PLINTHE	ABSENCE AMIANTE
