## CEA GRENOBLE

### RAPPORT DE REPERAGE AVANT TRAVAUX DES MATERIAUX ET PRODUITS CONTENANT DE L'AMIANTE BATIMENT 1005 LOCAUX 263 /266 ET 347 / 347A / 347B / 347C / 347D / 347<sup>E</sup> / 347F / 348 / 348A / 348B / 348C

2205MAK2527R01

# **RAPPORT DE REPERAGE DES MATERIAUX ET PRODUITS CONTENANT DE L'AMIANTE AVANT TRAVAUX DANS UN IMMEUBLE BATI/ EQUIPEMENT**

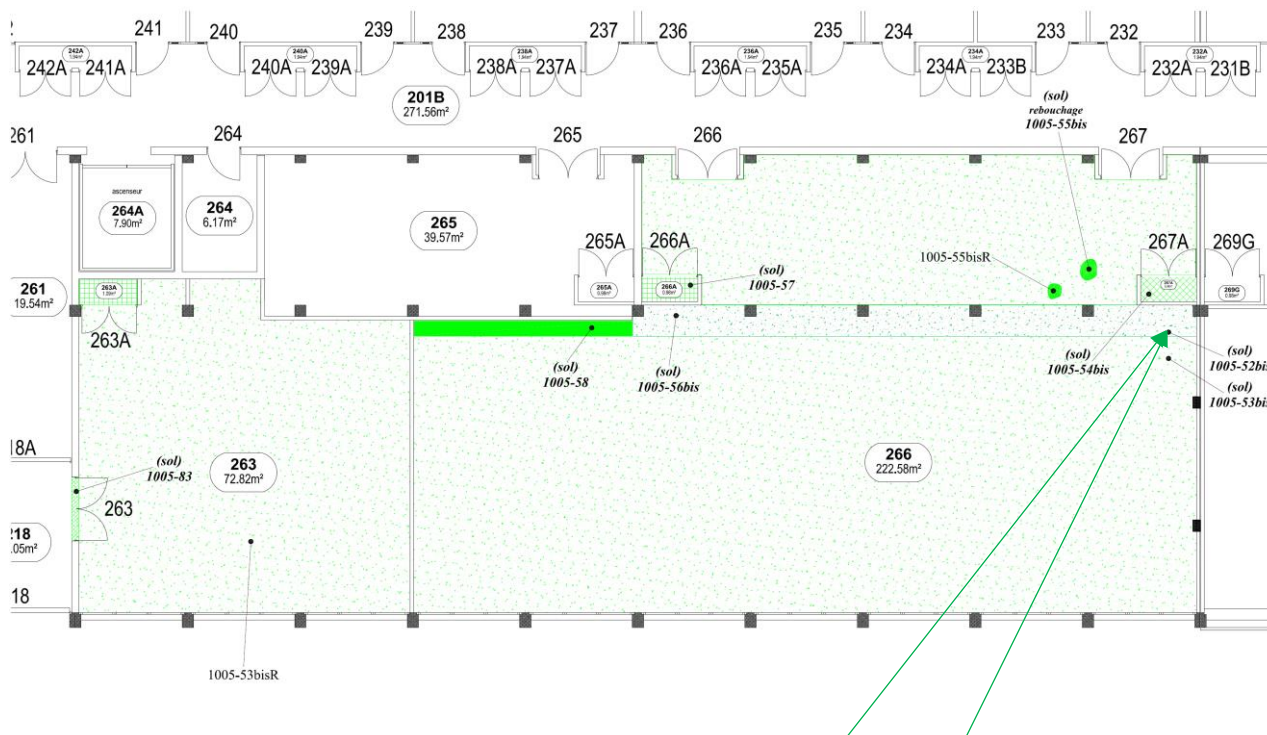
**PRELEVEMENT 1005-52 / SOL DU LOCAL 266 AU NIVEAU RDC**

| N° | REPERAGE | MATERIAUX | AMIANTE | TYPE |
|---|---|---|---|---|
| 1005-52 | SOL | RAGREAGE + RESINE<br>PEINTE | ABSENCE<br>AMIANTE | |

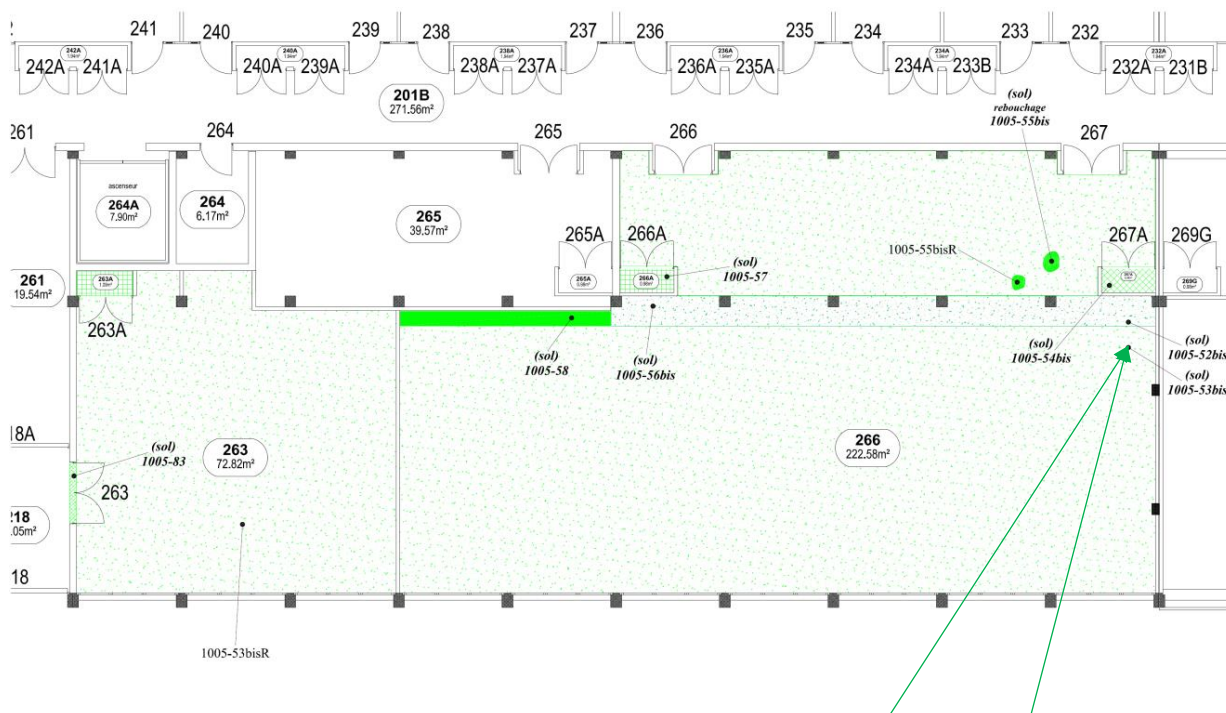
**PRELEVEMENT 1005-53 / SOL DU LOCAL 266 AU NIVEAU RDC**

| N° | REPERAGE | MATERIAUX | AMIANTE | TYPE |
|---|---|---|---|---|
| 1005-53 | SOL | CHAPE + BETON | ABSENCE AMIANTE | |

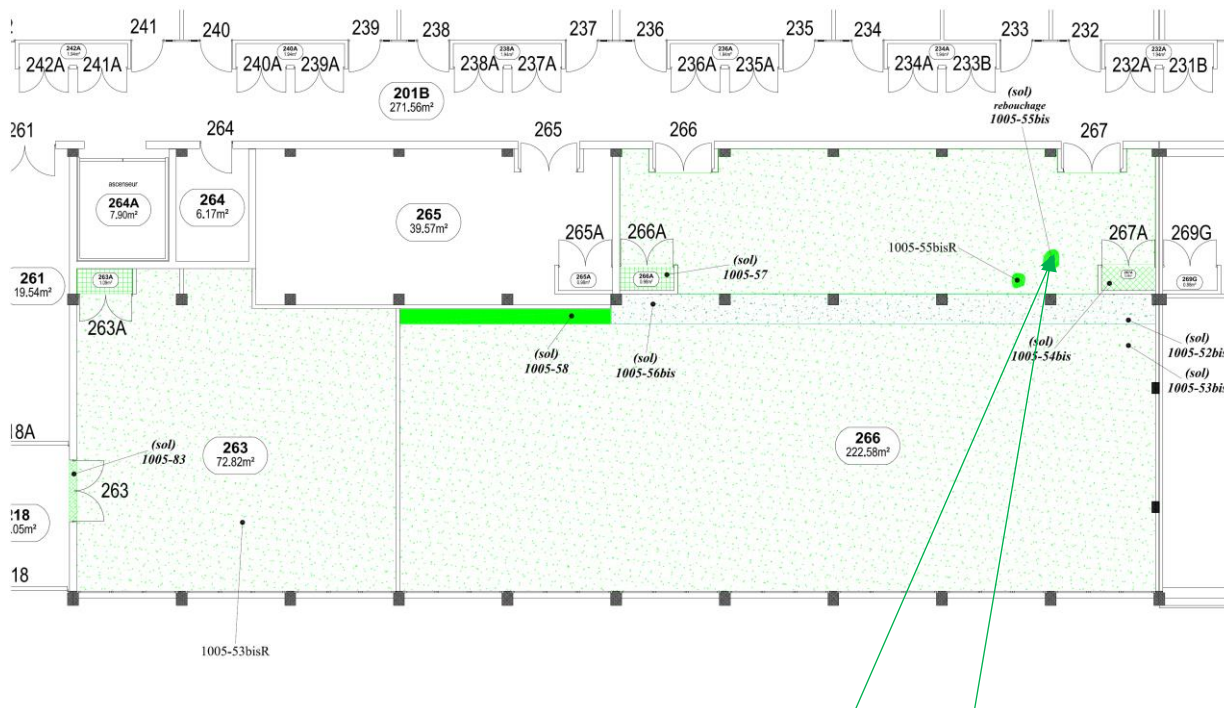
## PRELEVEMENT 1005-55 / REPARATION SOL DU LOCAL 266 AU NIVEAU RDC

| N° | REPERAGE | MATERIAUX | AMIANTE | TYPE |
|---|---|---|---|---|
| 1005-55 | REPARATION SOL | ENDUIT<br>REBOUCHAGE | ABSENCE<br>AMIANTE | |

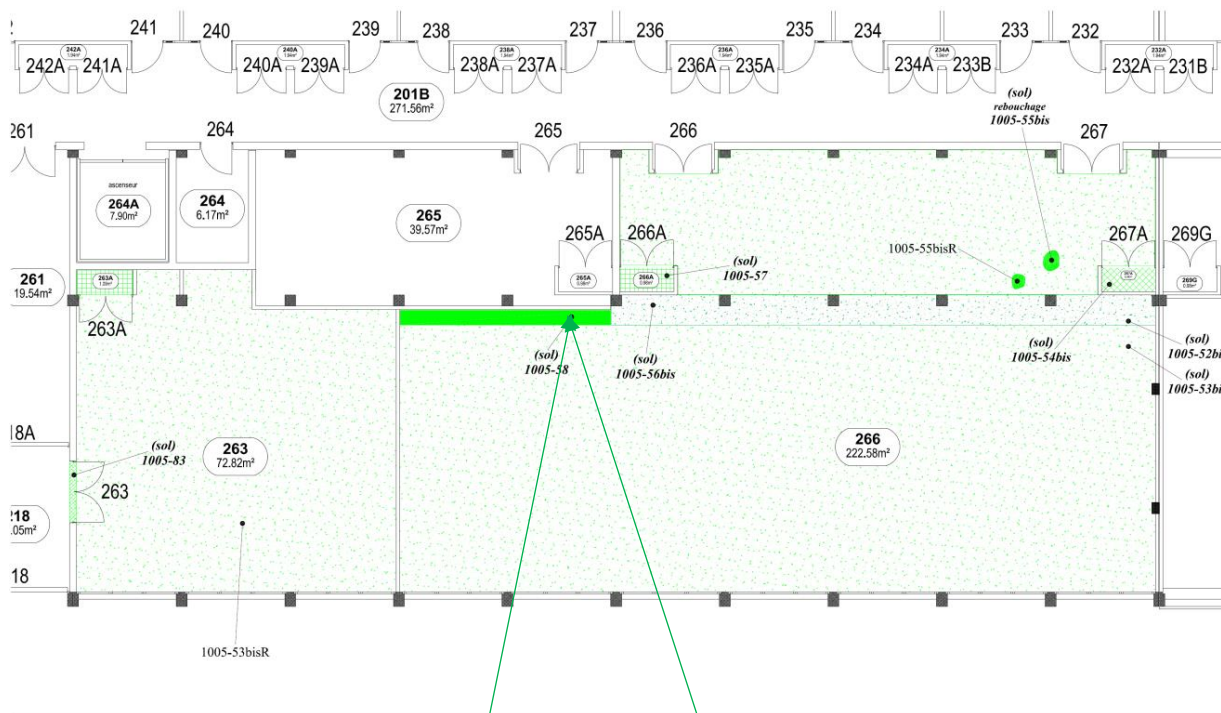
**PRELEVEMENT 1005-58 / SOL DU LOCAL 266 AU NIVEAU RDC**

| N° | REPERAGE | MATERIAUX | AMIANTE | TYPE |
|---|---|---|---|---|
| 1005-58 | SOL | RAGREAGE +<br>PEINTURE MARRON | ABSENCE<br>AMIANTE | |

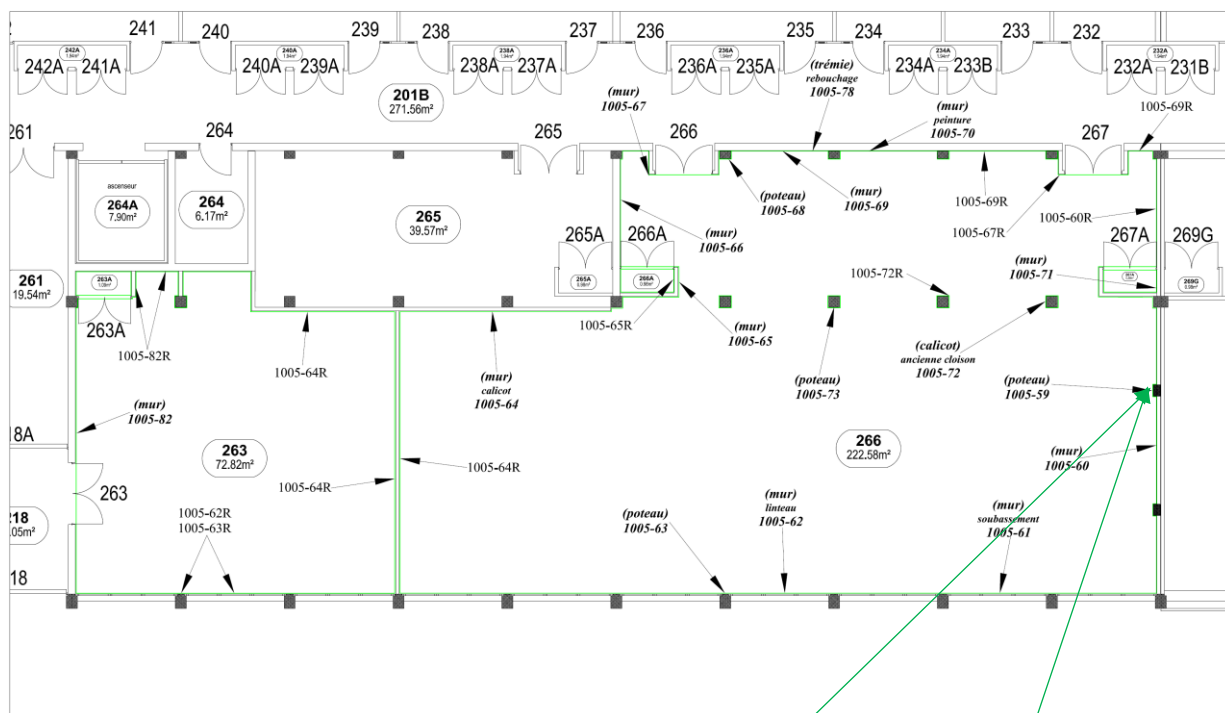
## PRELEVEMENT 1005-59 / POTEAU DU LOCAL 266 AU NIVEAU RDC

| N° | REPERAGE | MATERIAUX | AMIANTE | TYPE |
|---|---|---|---|---|
| 1005-59 | POTEAU | ENDUIT + PEINTURE ROSE | ABSENCE AMIANTE | |

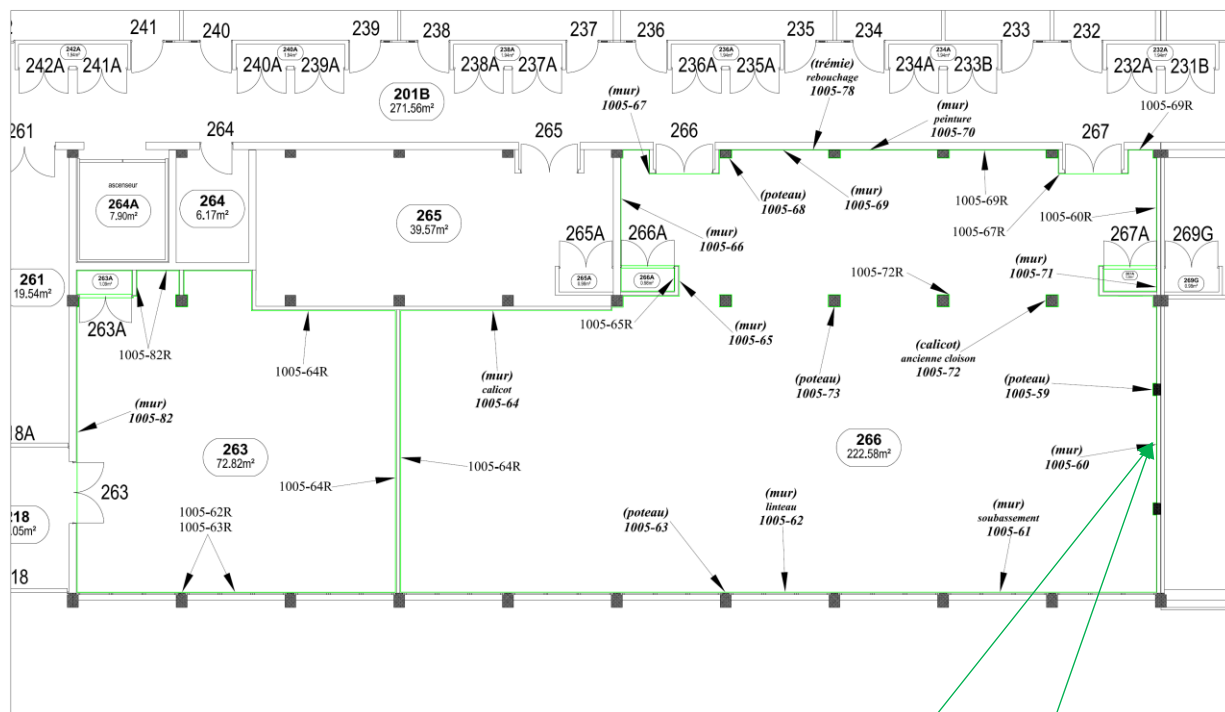
**PRELEVEMENT 1005-60 / MUR OUEST DU LOCAL 266 AU NIVEAU RDC**

| N° | REPERAGE | MATERIAUX | AMIANTE | TYPE |
|---|---|---|---|---|
| 1005-60 | MUR OUEST | ENDUIT + PEINTURE BLANCHE | ABSENCE AMIANTE | |

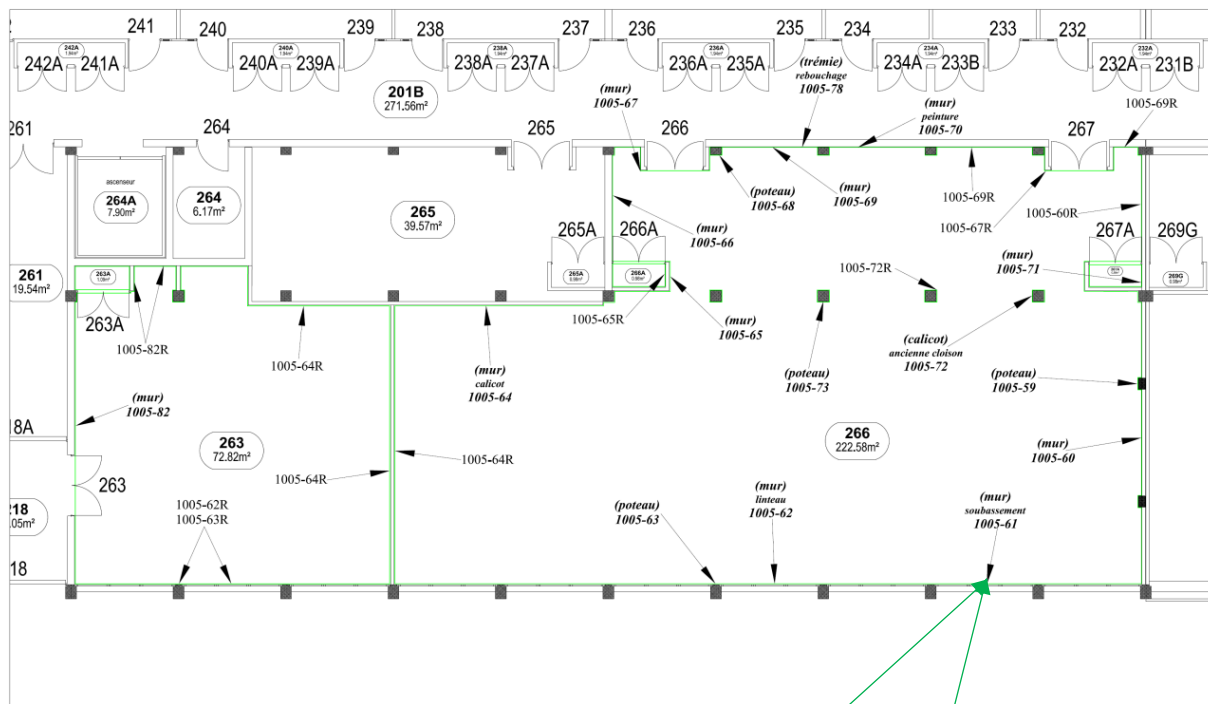
## PRELEVEMENT 1005-61 / MUR SOUBASSEMENT NORD DU LOCAL 266 AU NIVEAU RDC

| N° | REPERAGE | MATERIAUX | AMIANTE | TYPE |
|---|---|---|---|---|
| 1005-61 | MUR<br>SOUBASSEMENT<br>NORD | ENDUIT + PEINTURE<br>BLANCHE | ABSENCE<br>AMIANTE | |

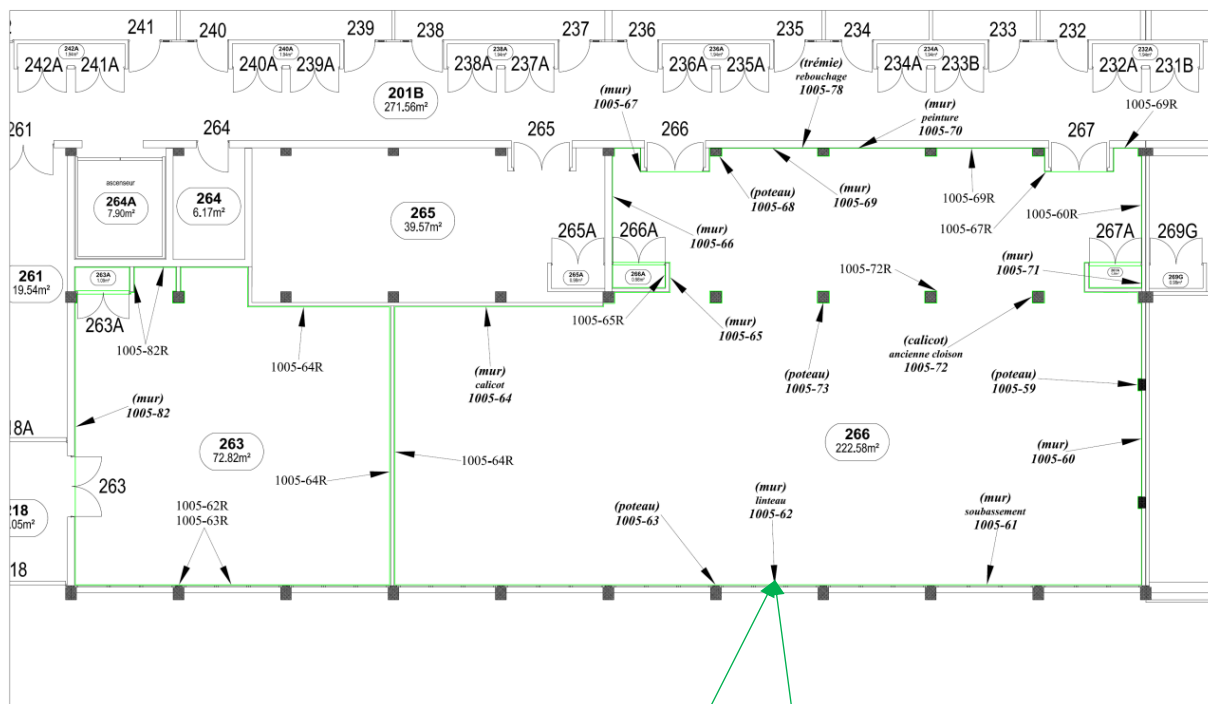
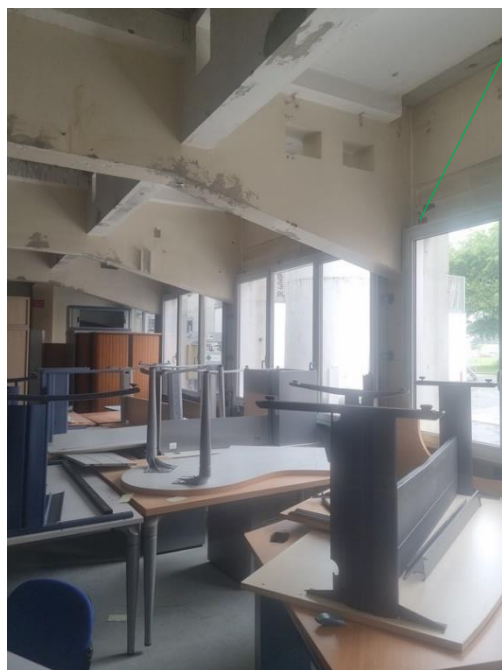
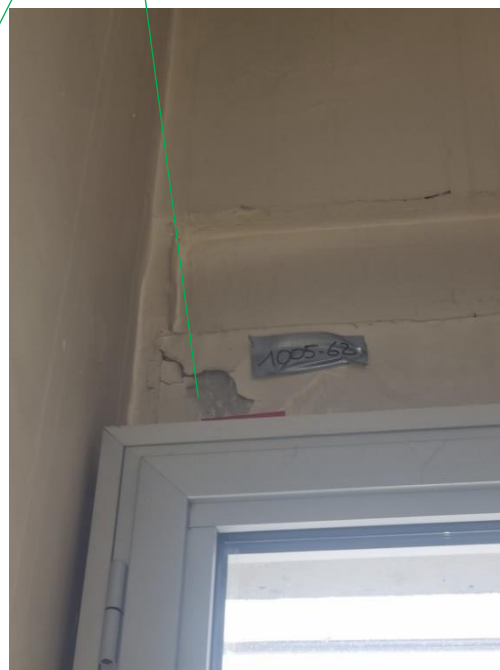
## PRELEVEMENT 1005-62 / MUR LINTEAU NORD DU LOCAL 266 AU NIVEAU RDC

| N° | REPERAGE | MATERIAUX | AMIANTE | TYPE |
|---|---|---|---|---|
| 1005-62 | MUR LINTEAU NORD | ENDUIT + PEINTURE JAUNE | ABSENCE AMIANTE | |

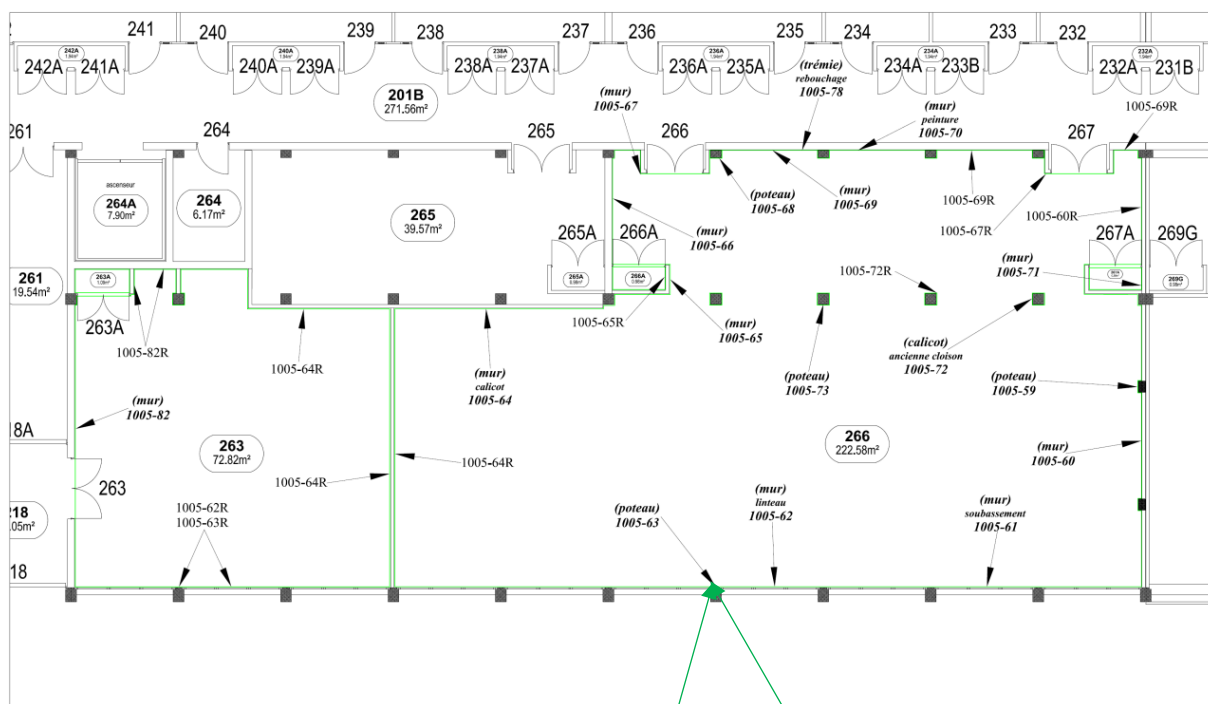
## PRELEVEMENT 1005-63 / POTEAU DU LOCAL 266 AU NIVEAU RDC

| N° | REPERAGE | MATERIAUX | AMIANTE | TYPE |
|---|---|---|---|---|
| 1005-63 | POTEAU | ENDUIT + PEINTURE JAUNE | ABSENCE AMIANTE | |

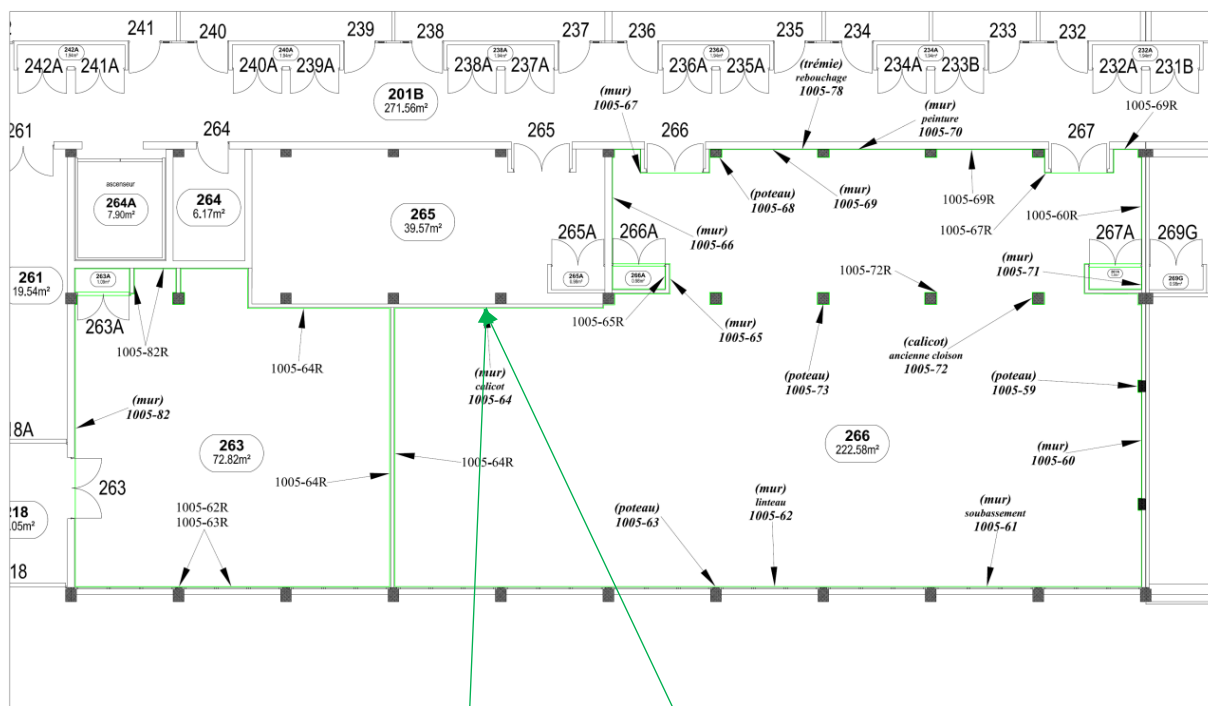
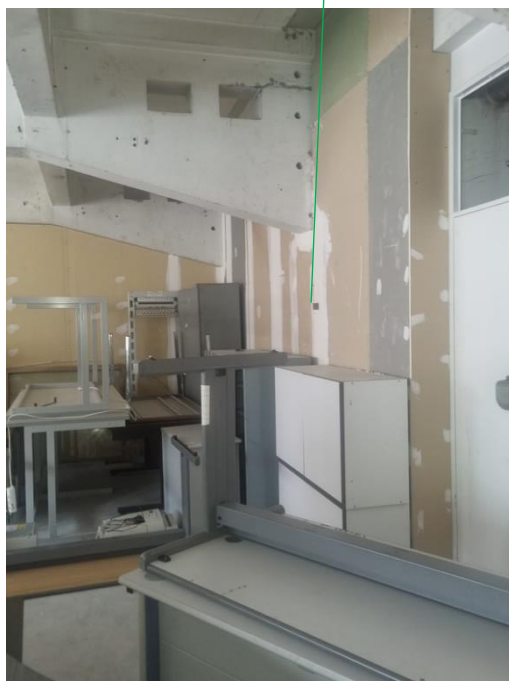
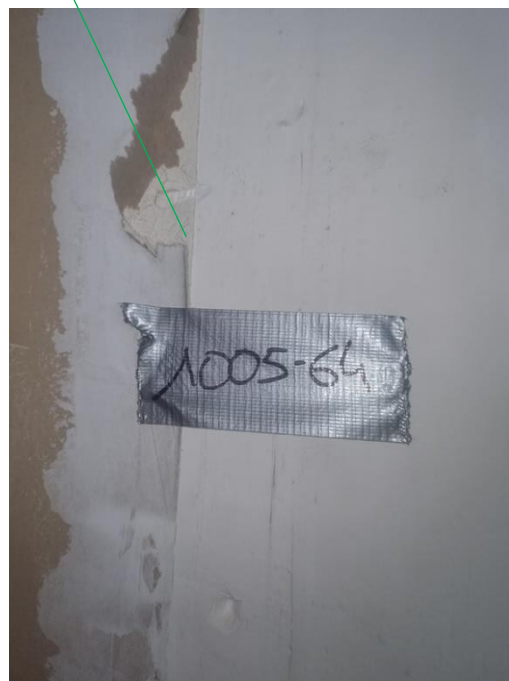
**PRELEVEMENT 1005-64 / CLOISON SUD DU LOCAL 266 AU NIVEAU RDC**

| N° | REPERAGE | MATERIAUX | AMIANTE | TYPE |
|---|---|--|---|---|
| 1005-64 | CLOISON SUD | BANDE JOINT<br>CALICOT + PLAQUE<br>DE PLATRE | ABSENCE<br>AMIANTE | |

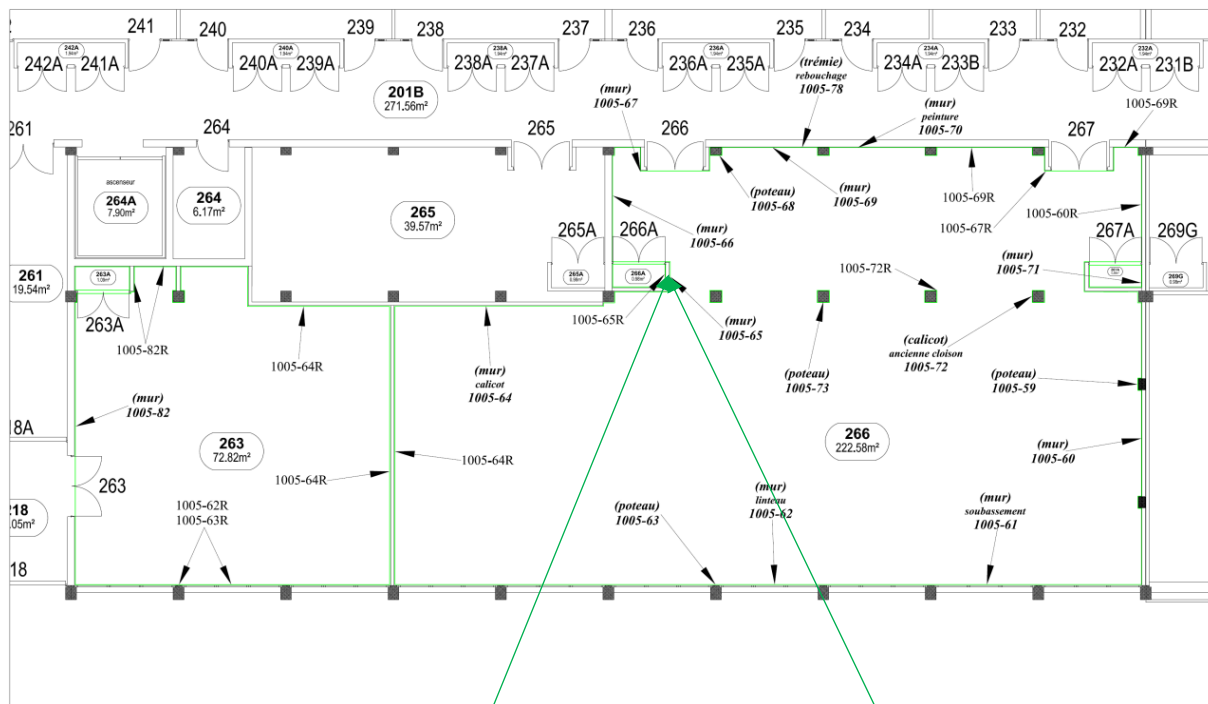
**PRELEVEMENT 1005-65 / MUR EXTERIEUR COTE OUEST DU LOCAL 266A  
AU NIVEAU RDC**

| N° | REPERAGE | MATERIAUX | AMIANTE | TYPE |
|---|---|---|---|---|
| 1005-65 | MUR EXTERIEUR<br>COTE OUEST | ENDUIT + PEINTURE<br>BLANCHE | ABSENCE<br>AMIANTE | |

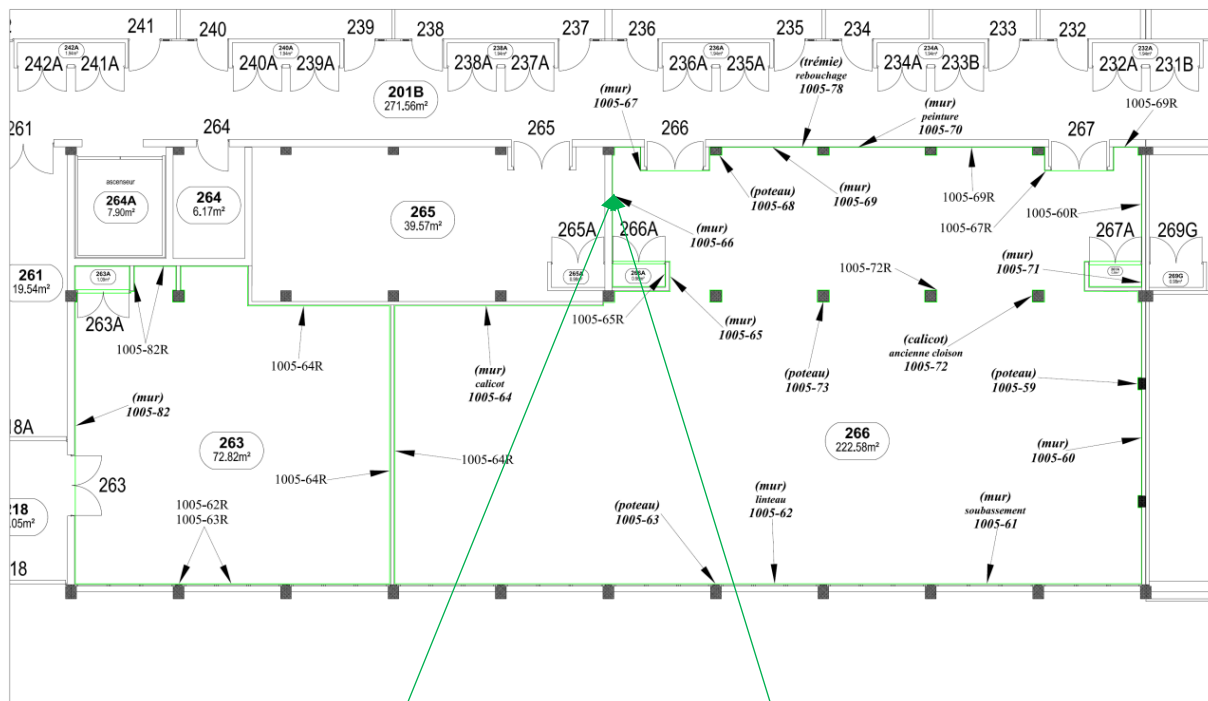
**PRELEVEMENT 1005-66 / MUR EST DU LOCAL 266 AU NIVEAU RDC**

| N° | REPERAGE | MATERIAUX | AMIANTE | TYPE |
|---|---|---|---|---|
| 1005-66 | MUR EST | ENDUIT + PEINTURE BLANCHE | ABSENCE AMIANTE | |

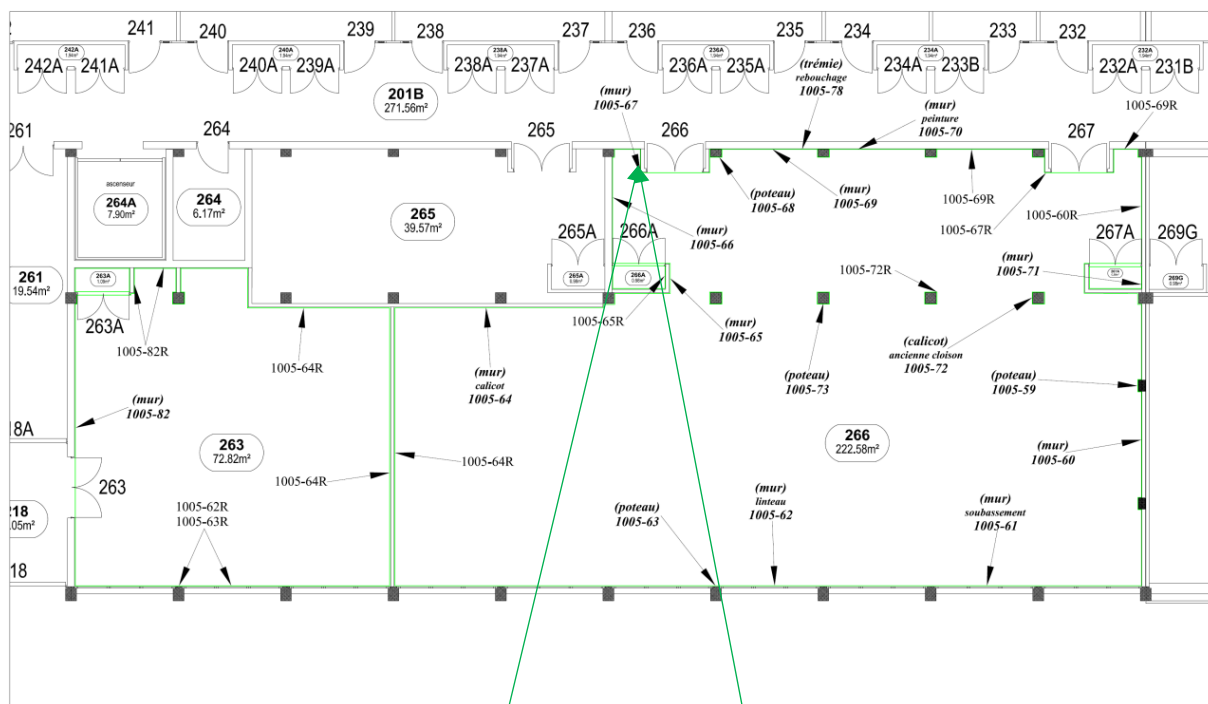
## PRELEVEMENT 1005-67 / MUR PORTE D'ENTREE 266 DU LOCAL 266 AU NIVEAU RDC

| N° | REPERAGE | MATERIAUX | AMIANTE | TYPE |
|---|---|---|---|---|
| 1005-67 | MUR PORTE D'ENTREE 266 | ENDUIT + PEINTURE BLANCHE | ABSENCE AMIANTE | |

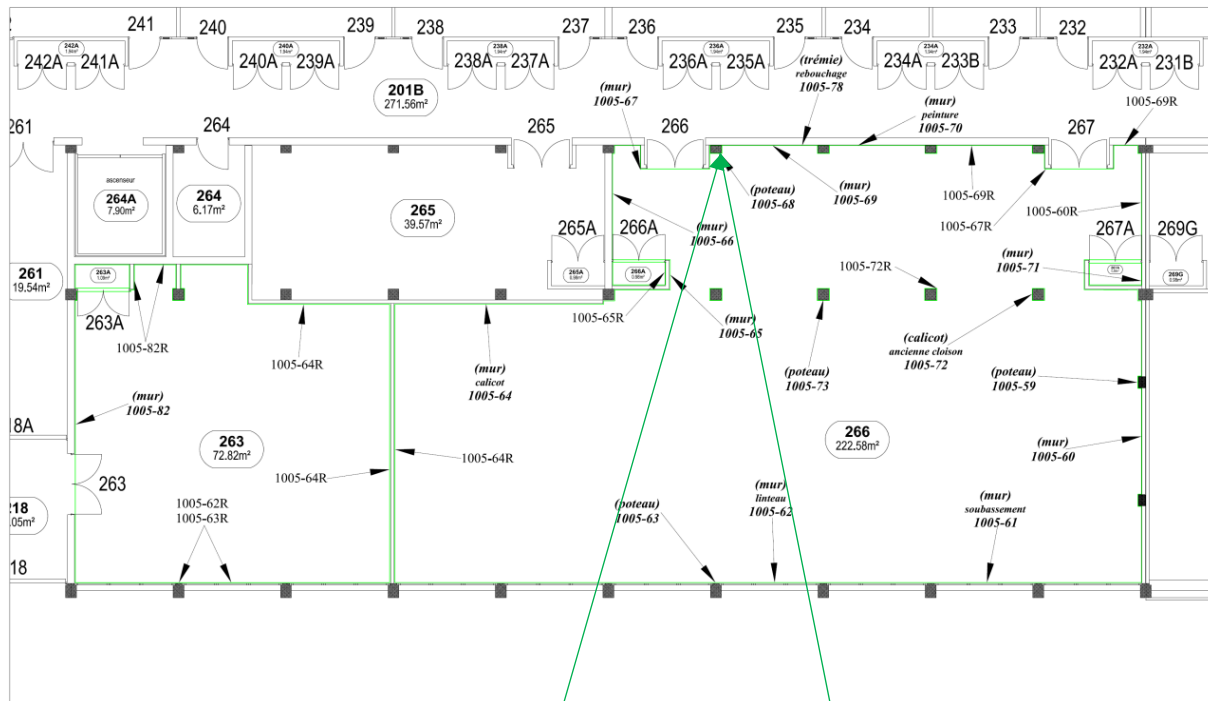
**PRELEVEMENT 1005-68 / POTEAU DU LOCAL 266 AU NIVEAU RDC**

| N° | REPERAGE | MATERIAUX | AMIANTE | TYPE |
|---|---|---|---|---|
| 1005-68 | POTEAU | ENDUIT + PEINTURE ROSE | ABSENCE AMIANTE | |

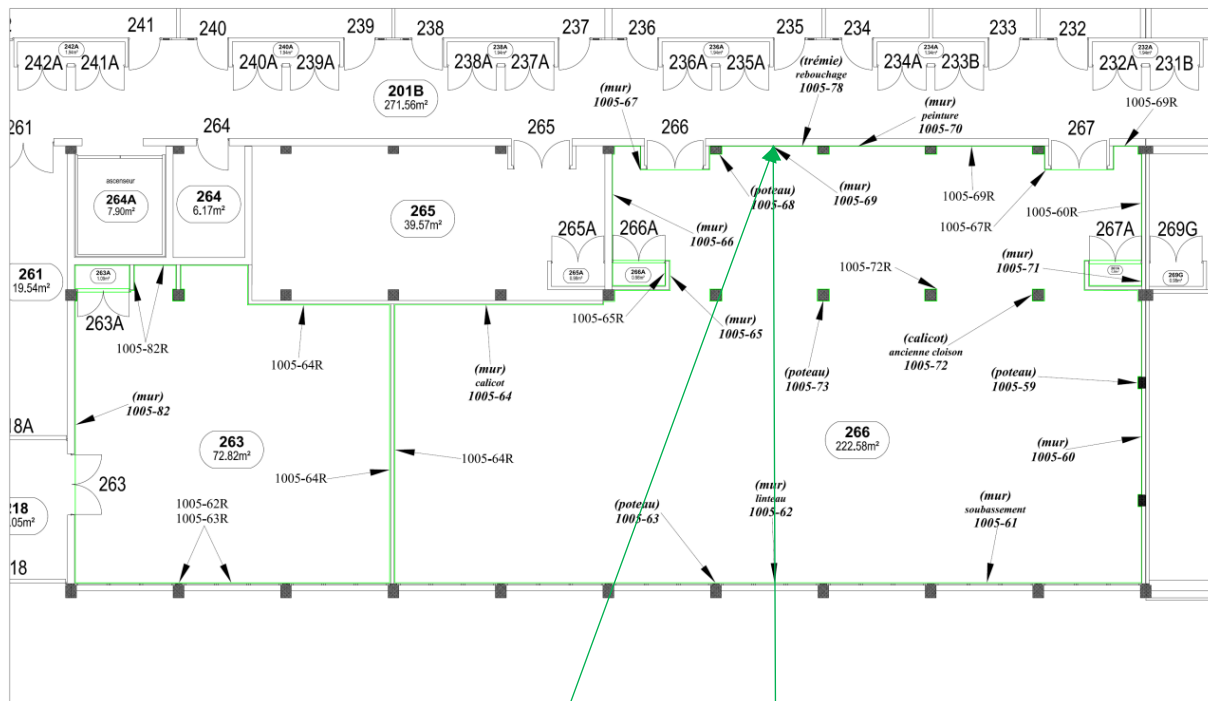
**PRELEVEMENT 1005-69 / MUR SUD DU LOCAL 266 AU NIVEAU RDC**

| N° | REPERAGE | MATERIAUX | AMIANTE | TYPE |
|---|---|---|---|---|
| 1005-69 | MUR SUD | ENDUIT + PEINTURE BLANCHE | ABSENCE AMIANTE | |

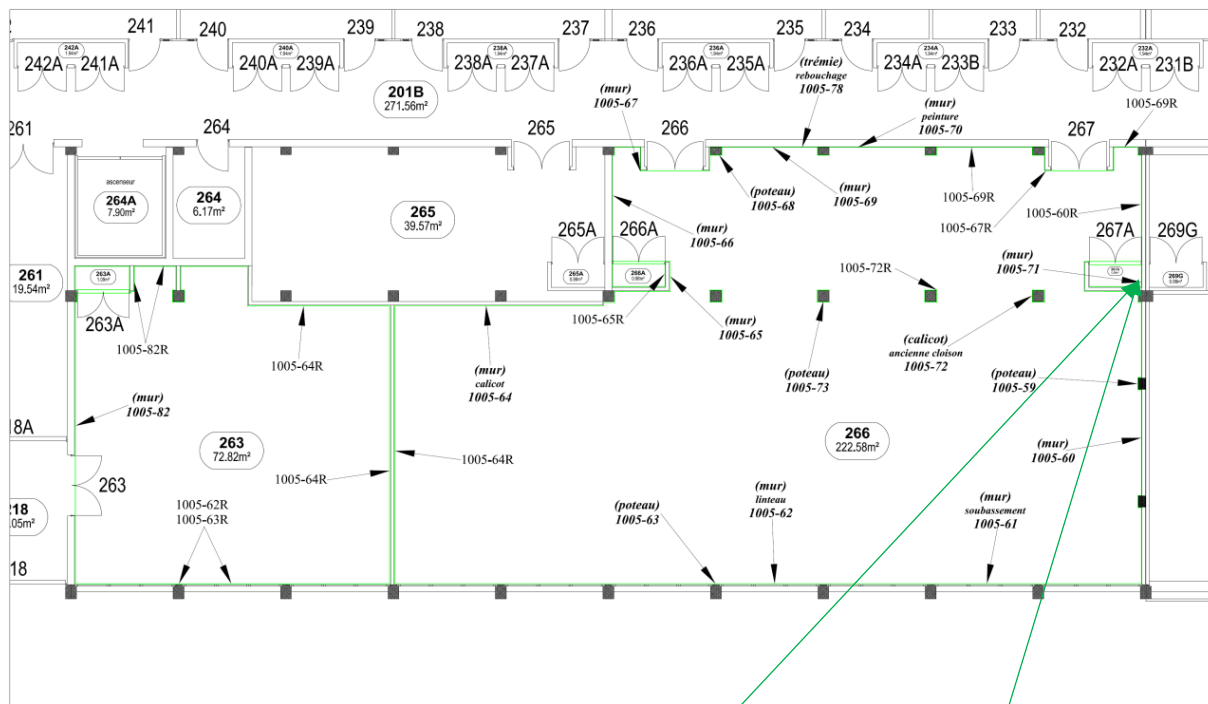
**PRELEVEMENT 1005-71 / MUR OUEST DU LOCAL 267A AU NIVEAU RDC**

| N° | REPERAGE | MATERIAUX | AMIANTE | TYPE |
|---|---|---|---|---|
| 1005-71 | MUR OUEST | ENDUIT + PEINTURE BLANCHE | ABSENCE AMIANTE | |

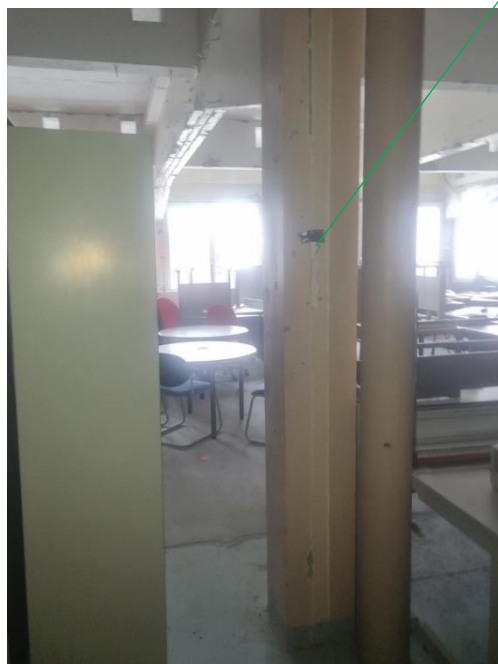
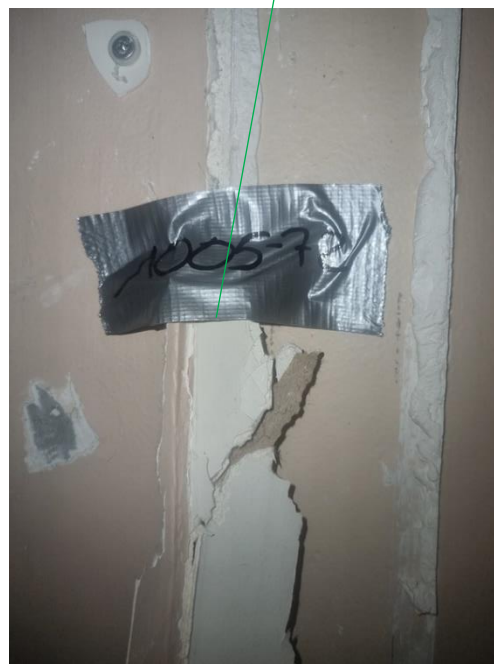
| N° | REPERAGE | MATERIAUX | AMIANTE | TYPE |
|---|---|---|---|---|
| 1005-72 | POTEAU | BANDE CALICOT<br>ANCIENNE CLOISON | ABSENCE<br>AMIANTE | |

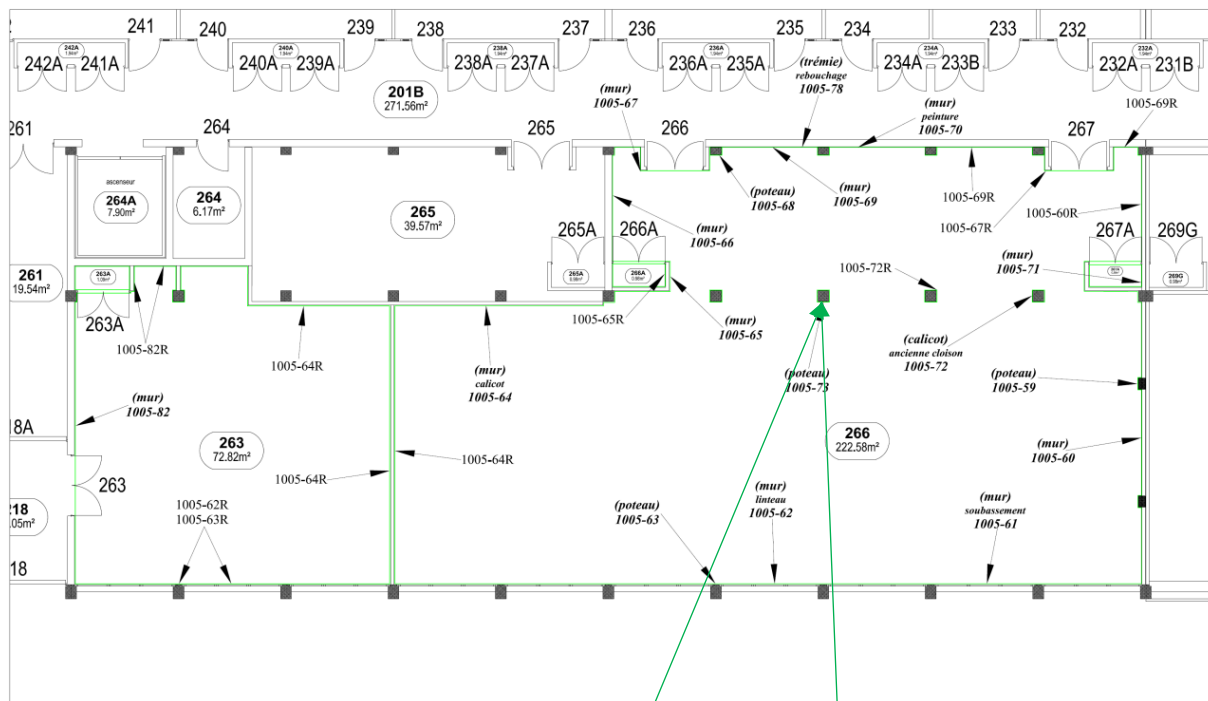
## PRELEVEMENT 1005-73 / POTEAU DU LOCAL 266 AU NIVEAU RDC

| N° | REPERAGE | MATERIAUX | AMIANTE | TYPE |
|---|---|---|---|---|
| 1005-73 | POTEAU | ENDUIT + PEINTURE | ABSENCE AMIANTE | |

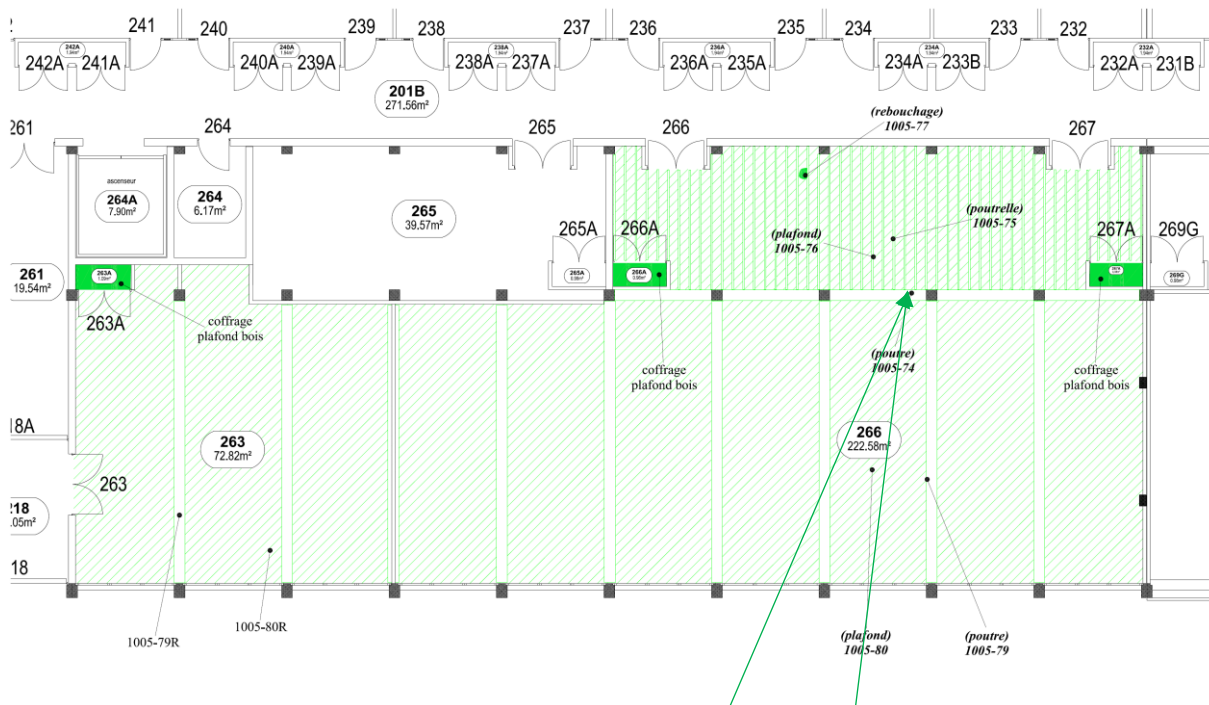
## PRELEVEMENT 1005-74 / POUTRE DU LOCAL 266 AU NIVEAU RDC

| N° | REPERAGE | MATERIAUX | AMIANTE | TYPE |
|---|---|---|---|---|
| 1005-74 | POUTRE | ENDUIT + PEINTURE BLANCHE | ABSENCE AMIANTE | |

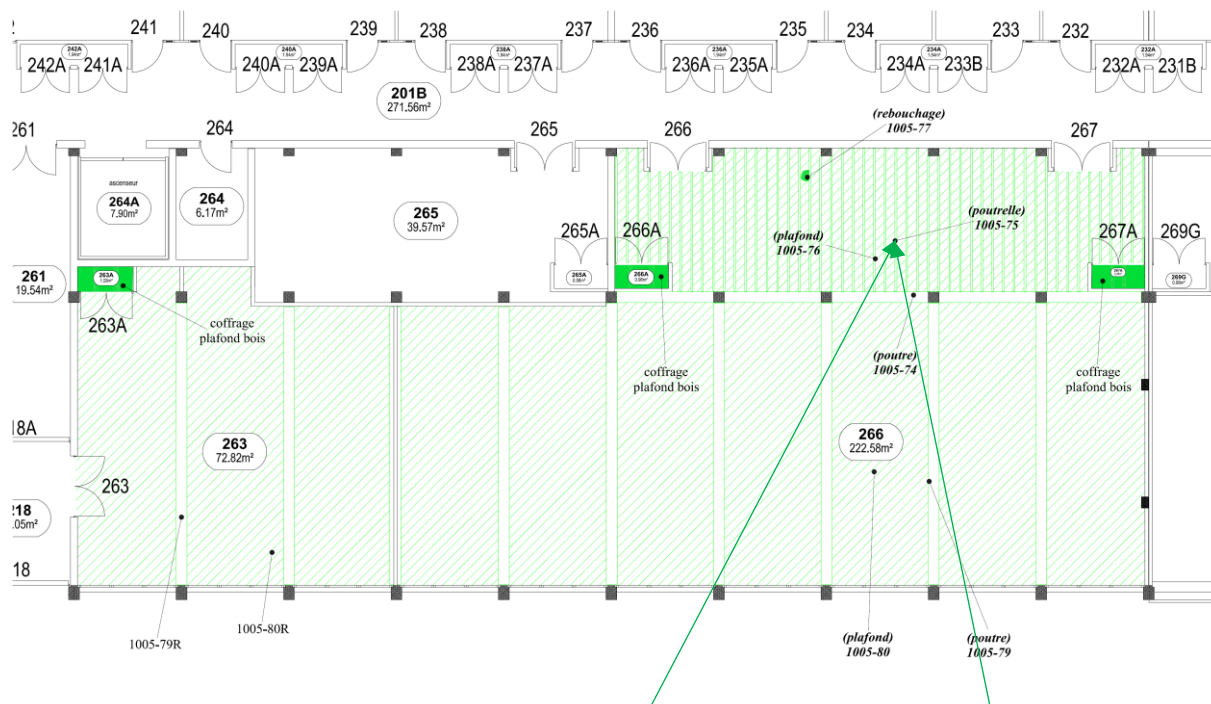
## PRELEVEMENT 1005-75 / POUTRELLE DU LOCAL 266 AU NIVEAU RDC

| N° | REPERAGE | MATERIAUX | AMIANTE | TYPE |
|---|---|---|---|---|
| 1005-75 | POUTRELLE | ENDUIT + PEINTURE BLANCHE | ABSENCE AMIANTE | |

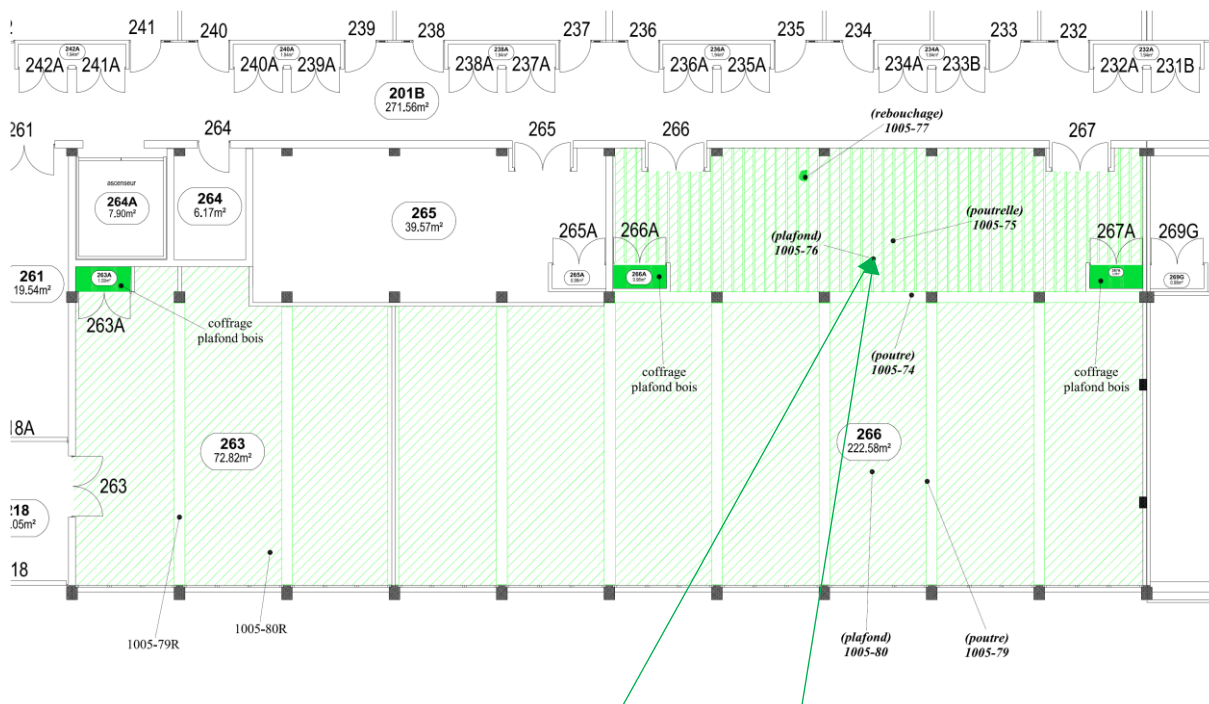
## PRELEVEMENT 1005-76 / PLAFOND DU LOCAL 266 AU NIVEAU RDC

| N° | REPERAGE | MATERIAUX | AMIANTE | TYPE |
|---|---|---|---|---|
| 1005-76 | PLAFOND | ENDUIT + PEINTURE BLANCHE | ABSENCE AMIANTE | |

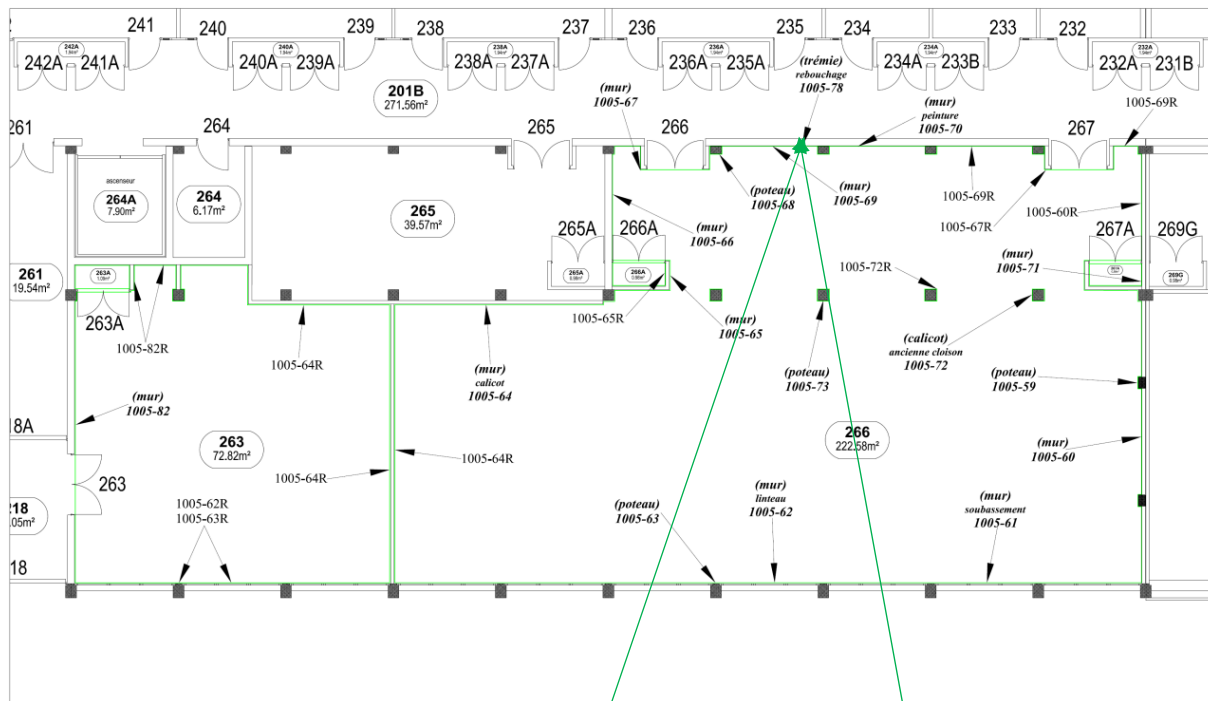
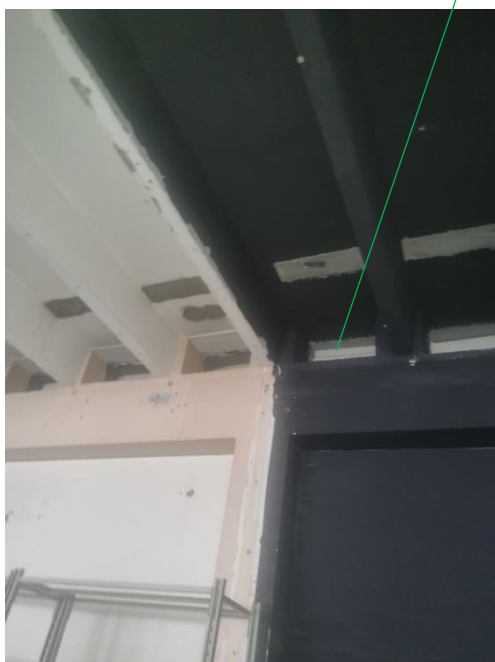
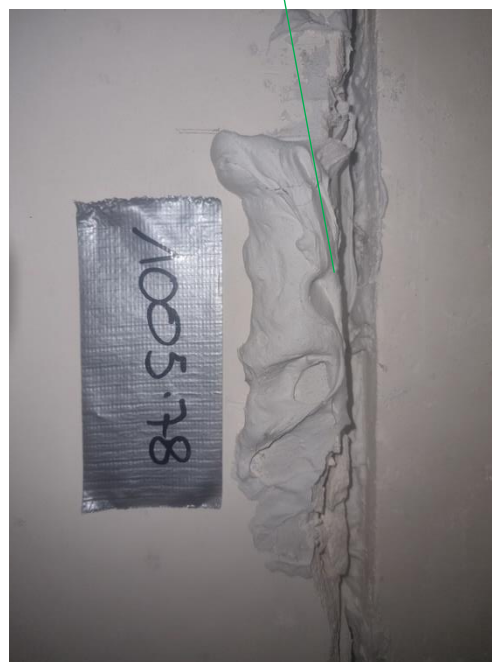
## PRELEVEMENT 1005-78 / TREMIE MUR SUD DU LOCAL 266 AU NIVEAU RDC

| N° | REPERAGE | MATERIAUX | AMIANTE | TYPE |
|---|---|---|---|---|
| 1005-78 | TREMIE MUR SUD | REBOUCHAGE<br>PLATRE + CARREAUX<br>PLATRE | ABSENCE<br>AMIANTE | |

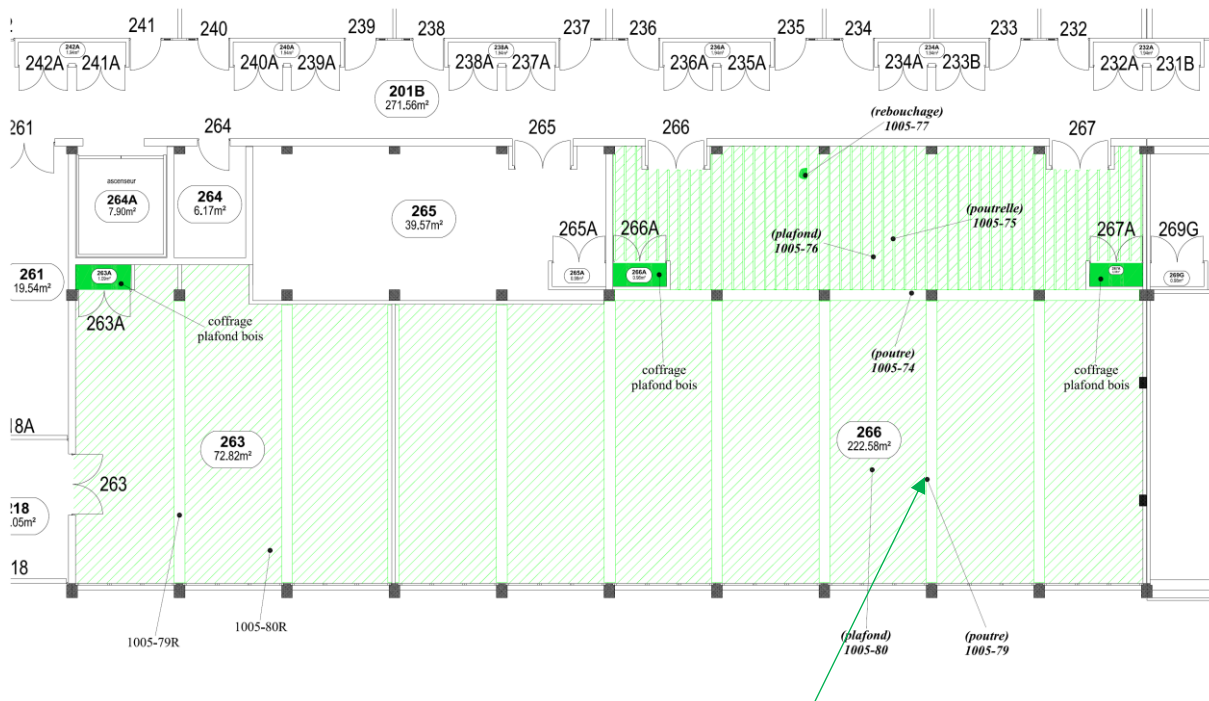
## PRELEVEMENT 1005-79 / POUTRE DU LOCAL 266 AU NIVEAU RDC

| N° | REPERAGE | MATERIAUX | AMIANTE | TYPE |
|---|---|---|---|---|
| 1005-79 | POUTRE | ENDUIT + PEINTURE | ABSENCE AMIANTE | |
