## CEA GRENOBLE

### RAPPORT DE REPERAGE AVANT TRAVAUX DES MATERIAUX ET PRODUITS CONTENANT DE L'AMIANTE BATIMENT 1005 LOCAUX 263 /266 ET 347 / 347A / 347B / 347C / 347D / 347<sup>E</sup> / 347F / 348 / 348A / 348B / 348C

2205MAK2527R01

# **RAPPORT DE REPERAGE DES MATERIAUX ET PRODUITS CONTENANT DE L'AMIANTE AVANT TRAVAUX DANS UN IMMEUBLE BATI/ EQUIPEMENT**

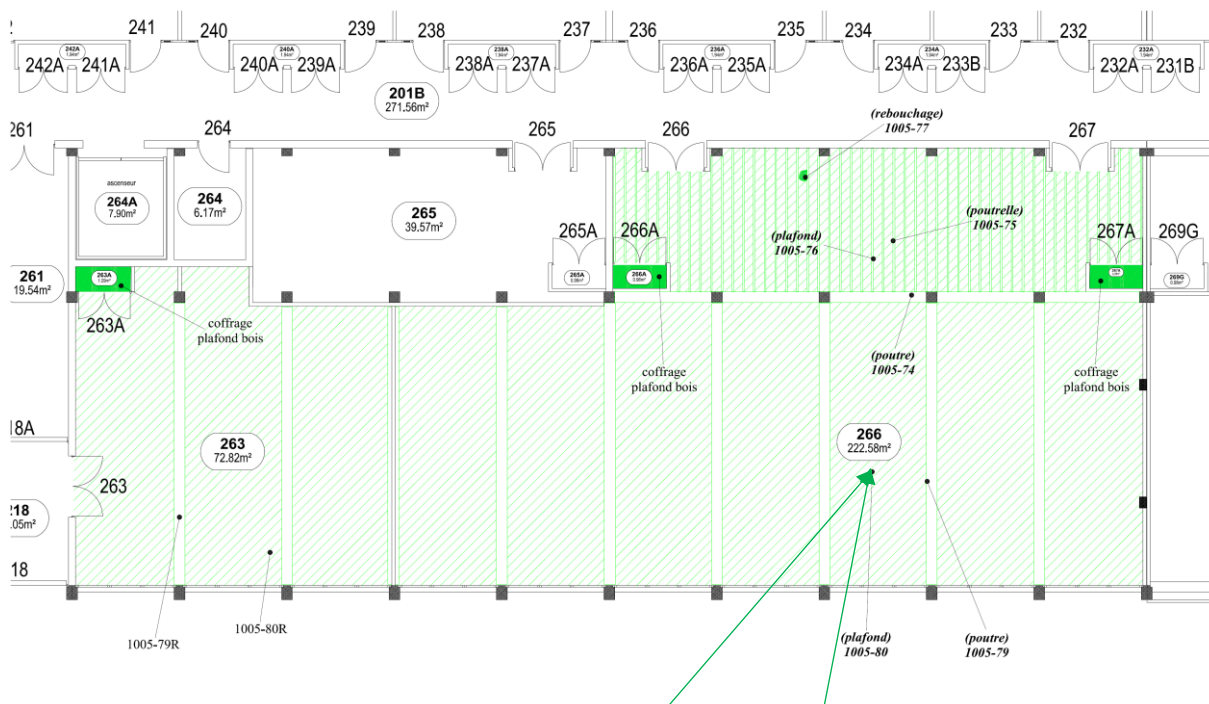
## PRELEVEMENT 1005-80 / JOINTURE PLAFOND DU LOCAL 266 AU NIVEAU RDC

| N° | REPERAGE | MATERIAUX | AMIANTE | TYPE |
|---|---|---|---|---|
| 1005-80 | JOINTURE PLAFOND | REBOUCHAGE CIMENT | ABSENCE AMIANTE | |

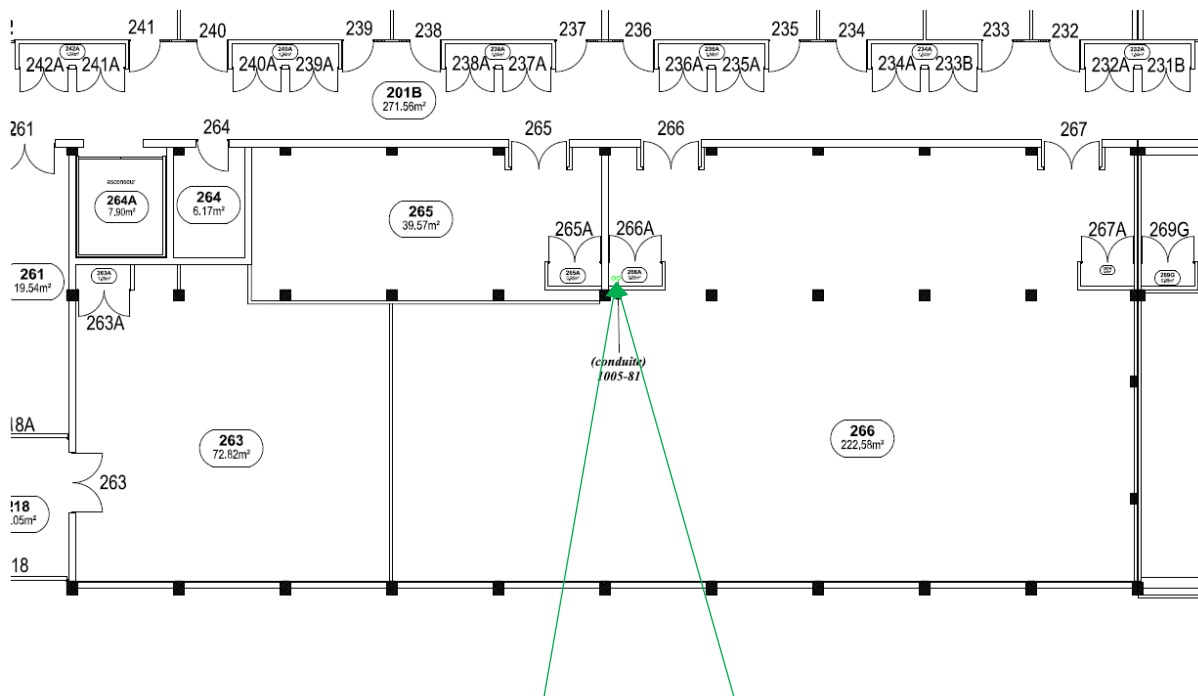
## PRELEVEMENT 1005-81 / CONDUITE FLUIDE DU LOCAL 266 AU NIVEAU RDC

| N° | REPERAGE | MATERIAUX | AMIANTE | TYPE |
|---|---|---|---|---|
| 1005-81 | CONDUITE FLUIDE | COLLE<br>CALORIFUGEAGE<br>MOUSSE ORANGE | ABSENCE<br>AMIANTE | |

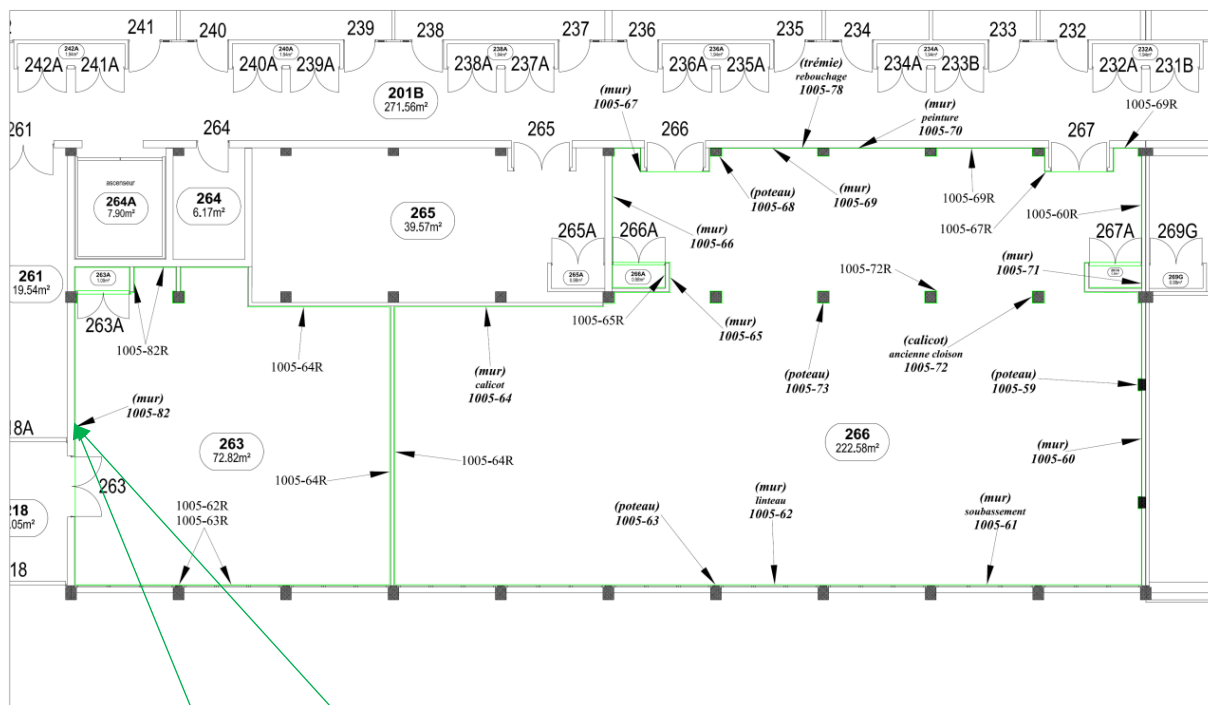
**PRELEVEMENT 1005-82 / MUR EST DU LOCAL 263 AU NIVEAU RDC**

| N° | REPERAGE | MATERIAUX | AMIANTE | TYPE |
|---|---|---|---|---|
| 1005-82 | MUR EST | ENDUIT + PEINTURE | ABSENCE AMIANTE | |

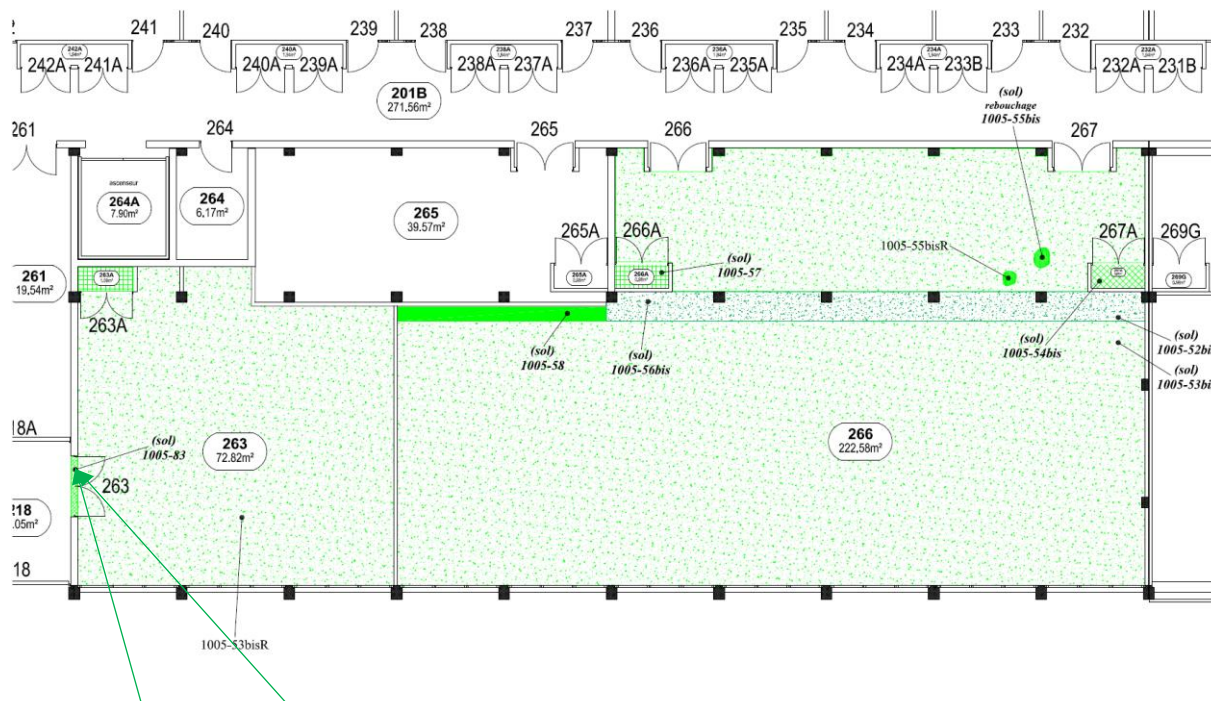
**PRELEVEMENT 1005-83 / SOL DU LOCAL 263 AU NIVEAU RDC**

| N° | REPERAGE | MATERIAUX | AMIANTE | TYPE |
|---|---|---|---|---|
| 1005-83 | SOL | RAGREAGE + RESINE PEINTE | ABSENCE AMIANTE | |

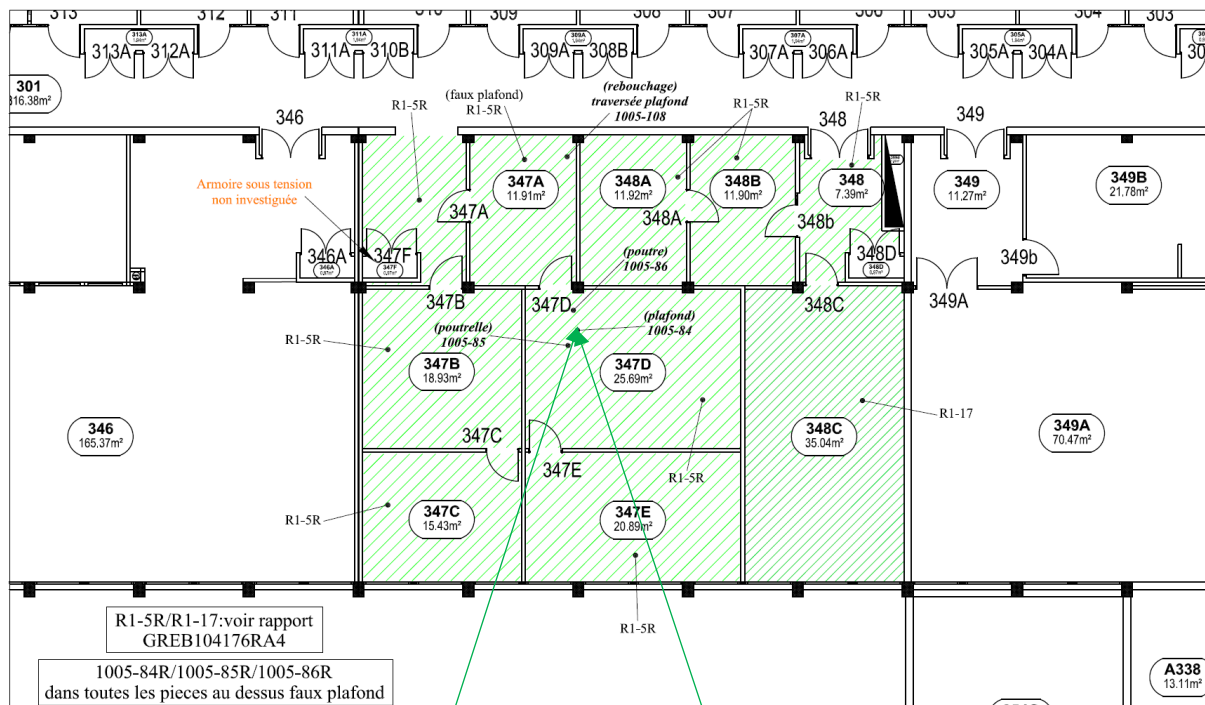
**PRELEVEMENT 1005-84 / PLAFOND DU LOCAL 347D AU NIVEAU R+1**

| N° | REPERAGE | MATERIAUX | AMIANTE | TYPE |
|---|---|---|---|---|
| 1005-84 | PLAFOND | ENDUIT + PEINTURE JAUNE | ABSENCE AMIANTE | |

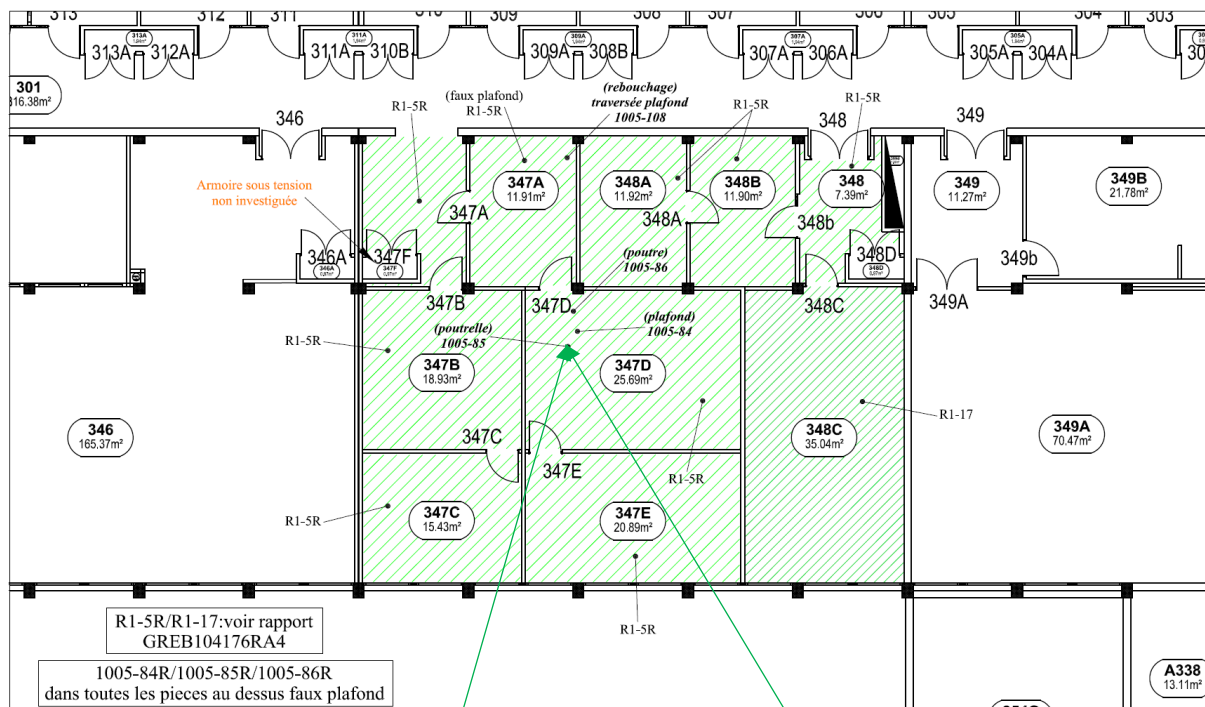
## PRELEVEMENT 1005-85 / POUTRELLE DU LOCAL 347D AU NIVEAU R+1

| N° | REPERAGE | MATERIAUX | AMIANTE | TYPE |
|---|---|---|---|---|
| 1005-85 | POUTRELLE | ENDUIT + PEINTURE JAUNE | ABSENCE AMIANTE | |

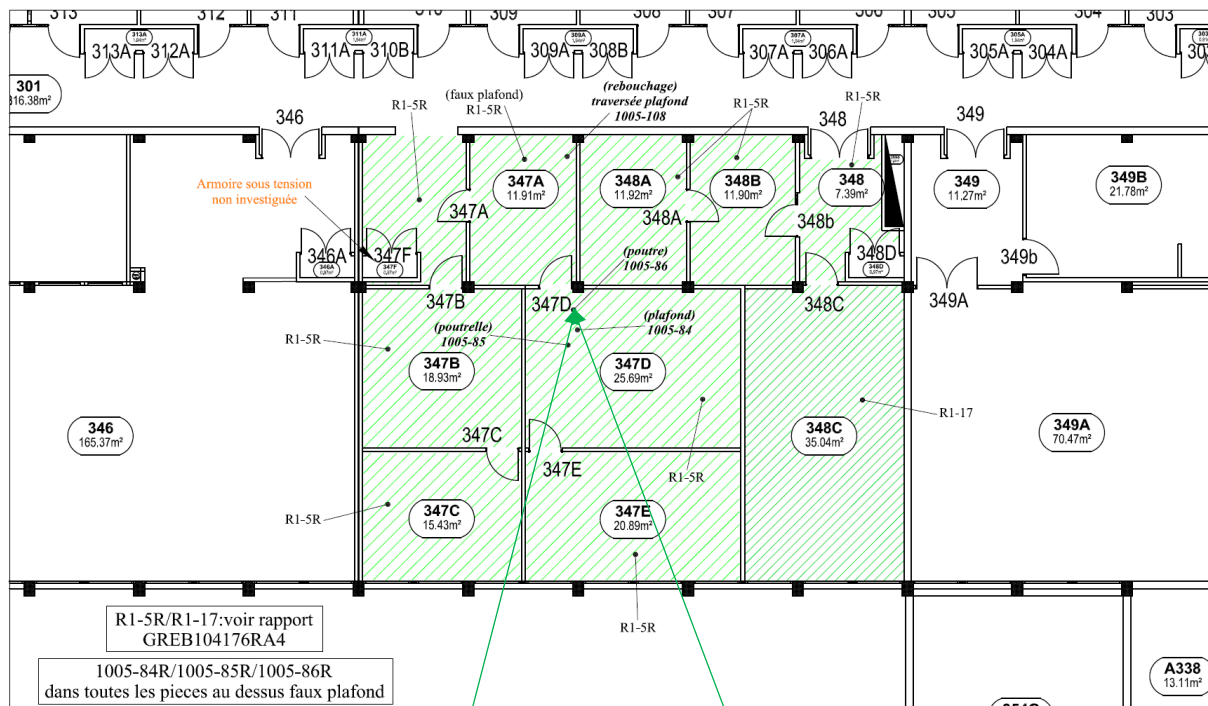
## PRELEVEMENT 1005-86 / POUTRE DU LOCAL 347D AU NIVEAU R+1

| N° | REPERAGE | MATERIAUX | AMIANTE | TYPE |
|---|---|---|---|---|
| 1005-86 | POUTRE | ENDUIT + PEINTURE<br>GRISE | ABSENCE<br>AMIANTE | |

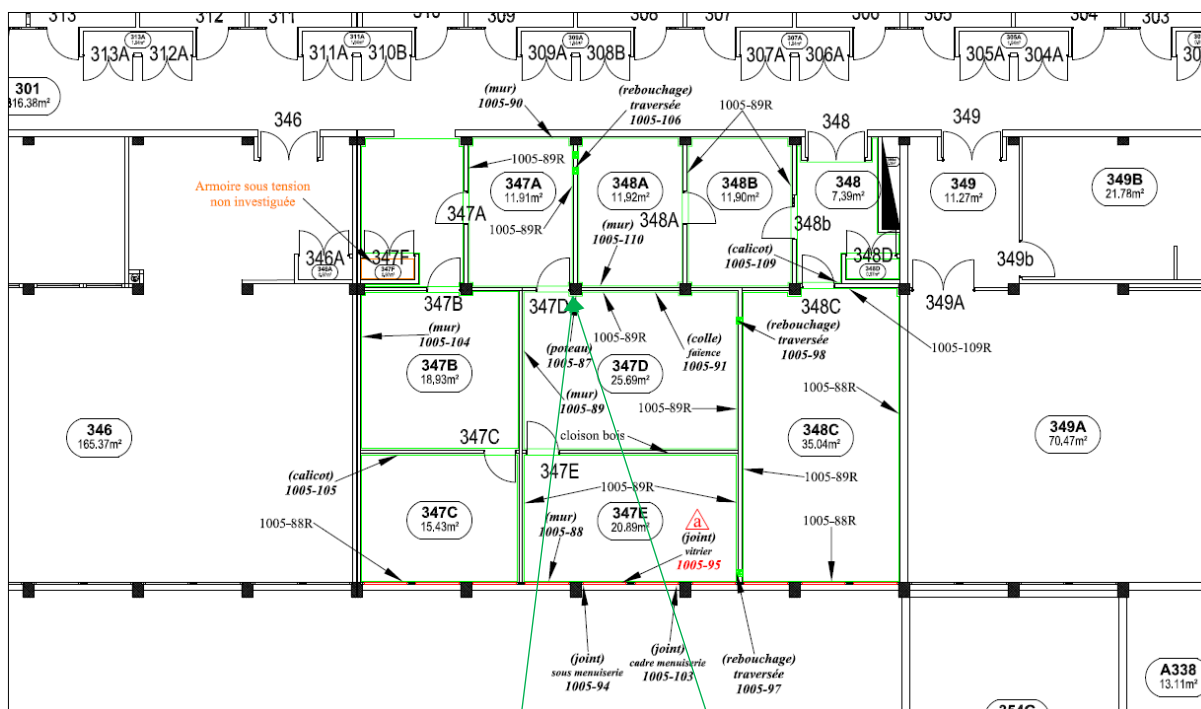
## PRELEVEMENT 1005-87 / POTEAU DU LOCAL 347D AU NIVEAU R+1

| N° | REPERAGE | MATERIAUX | AMIANTE | TYPE |
|---|---|---|---|---|
| 1005-87 | POTEAU | ENDUIT + PEINTURE ROSE | ABSENCE AMIANTE | |

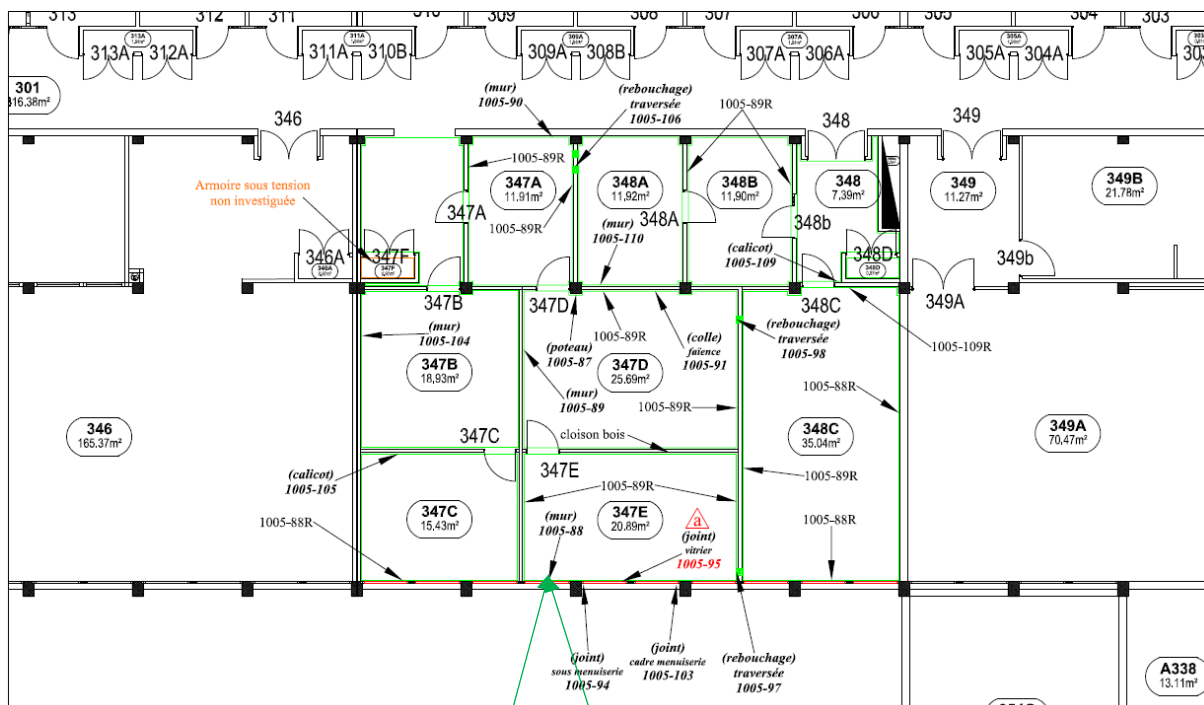
**PRELEVEMENT 1005-88 / MUR NORD DU LOCAL 347E AU NIVEAU R+1**

| N° | REPERAGE | MATERIAUX | AMIANTE | TYPE |
|---|---|---|---|---|
| 1005-88 | MUR NORD | ENDUIT + PEINTURE BLANCHE | ABSENCE AMIANTE | |

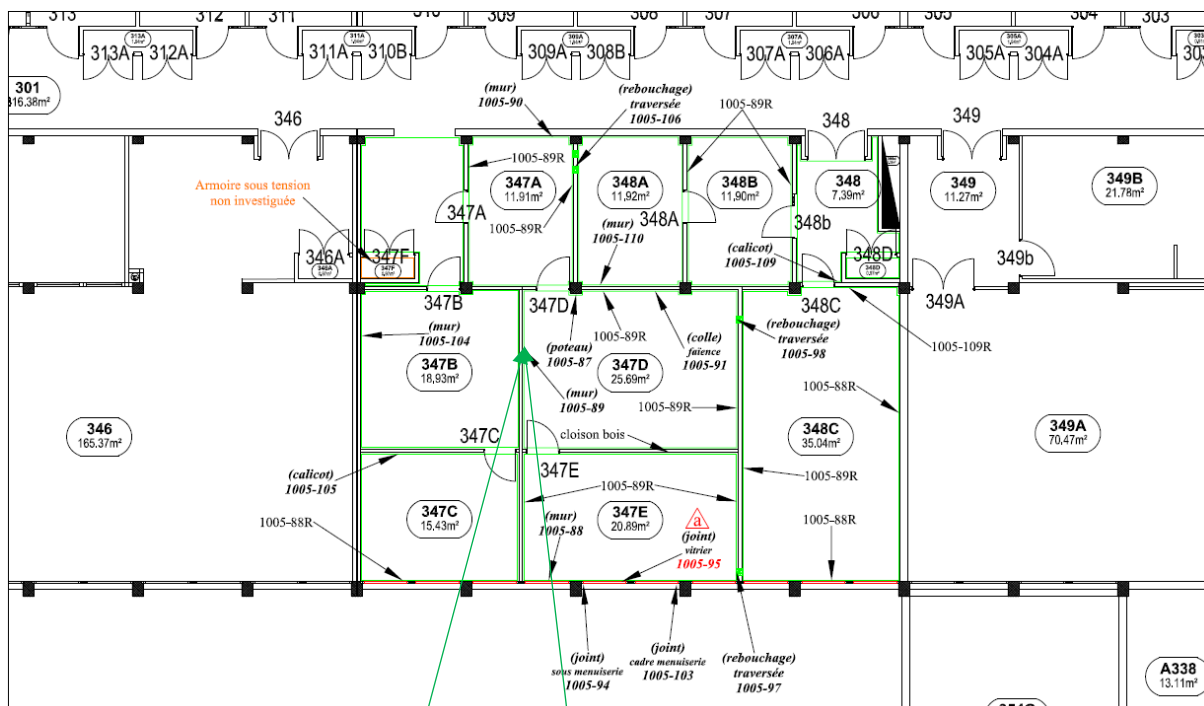
**PRELEVEMENT 1005-89 / CLOISON EST DU LOCAL 347D AU NIVEAU R+1**

| N° | REPERAGE | MATERIAUX | AMIANTE | TYPE |
|---|---|---|---|---|
| 1005-89 | CLOISON EST | CARREAU DE PLATRE | ABSENCE AMIANTE | |

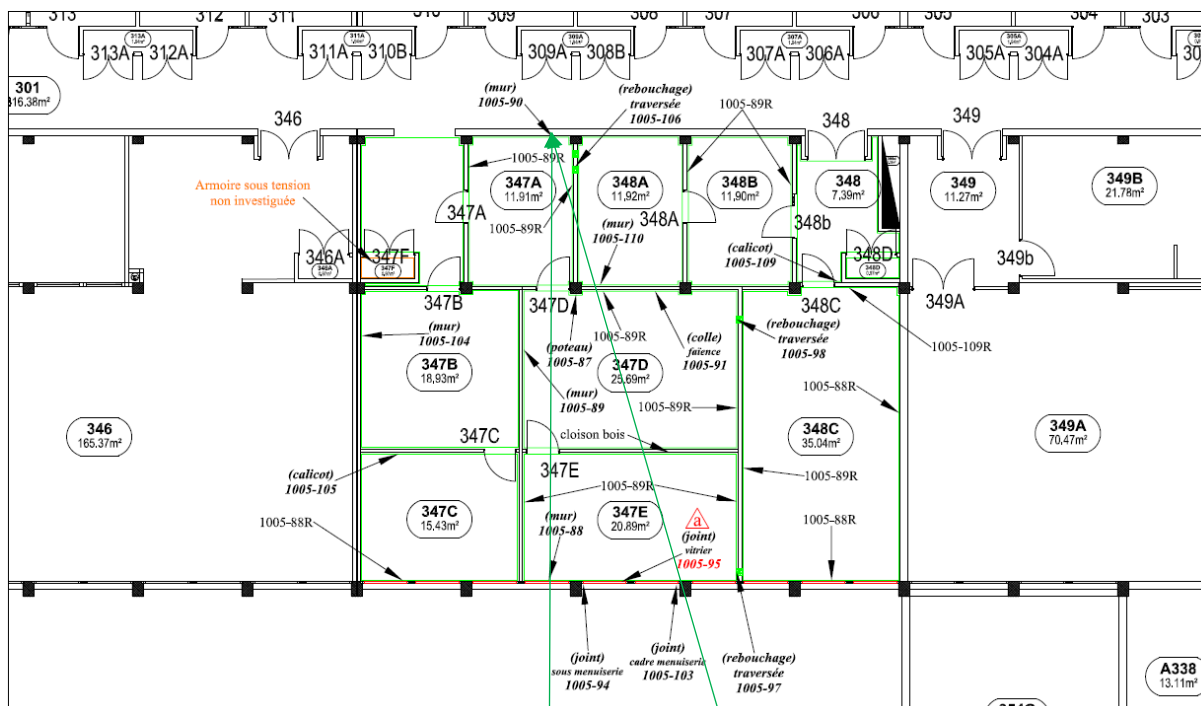
**PRELEVEMENT 1005-90 / MUR SUD DU LOCAL 347A AU NIVEAU R+1**

| N° | REPERAGE | MATERIAUX | AMIANTE | TYPE |
|---|---|---|---|---|
| 1005-90 | MUR SUD | ENDUIT + PEINTURE JAUNE | ABSENCE AMIANTE | |

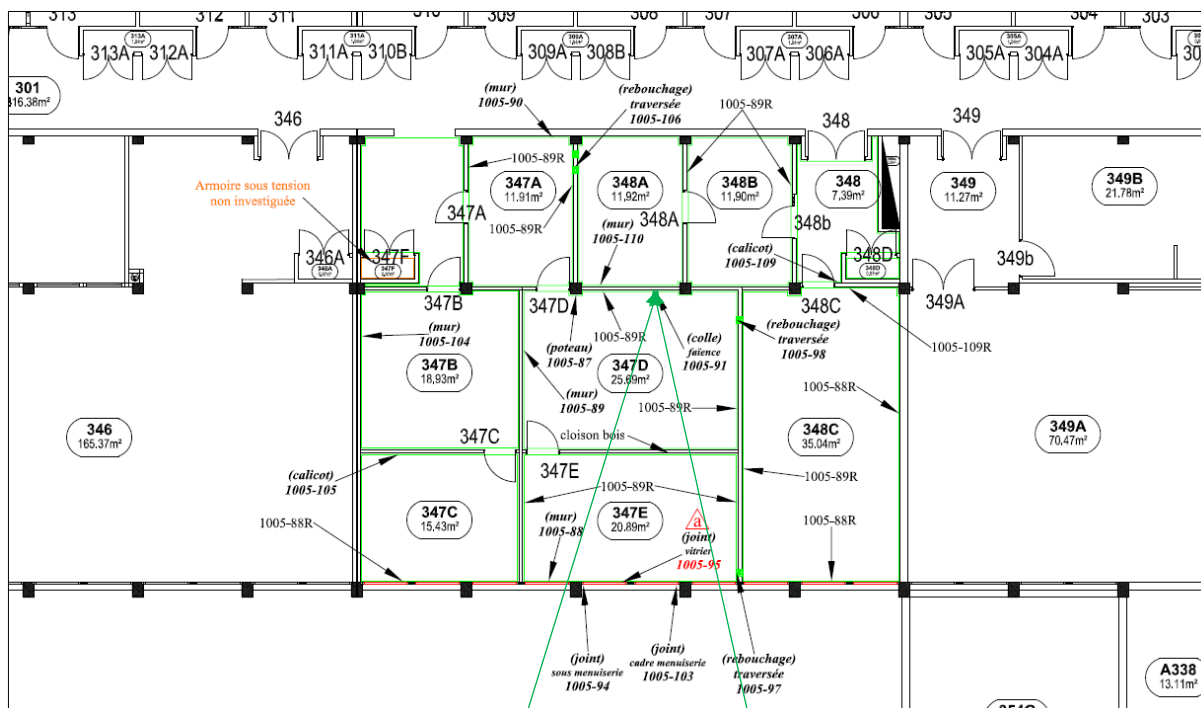
PRELEVEMENT 1005-91 / CLOISON SUD DU LOCAL 347D AU NIVEAU R+1

| N° | REPERAGE | MATERIAUX | AMIANTE | TYPE |
|---|---|---|---|---|
| 1005-91 | CLOISON SUD | COLLE FAIENCE | ABSENCE AMIANTE | |

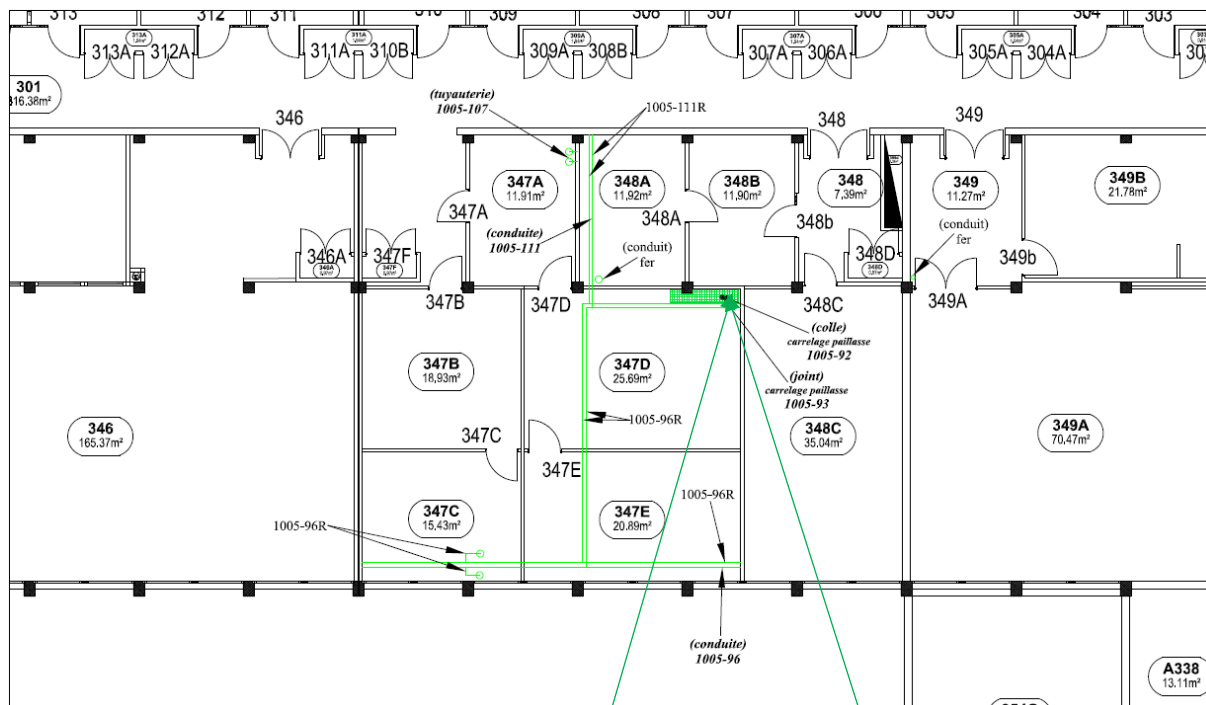
**PRELEVEMENT 1005-92 / PAILLASSE DU LOCAL 347D AU NIVEAU R+1**

| N° | REPERAGE | MATERIAUX | AMIANTE | TYPE |
|---|---|---|---|---|
| 1005-92 | PAILLASSE | COLLE CARRELAGE | ABSENCE AMIANTE | |

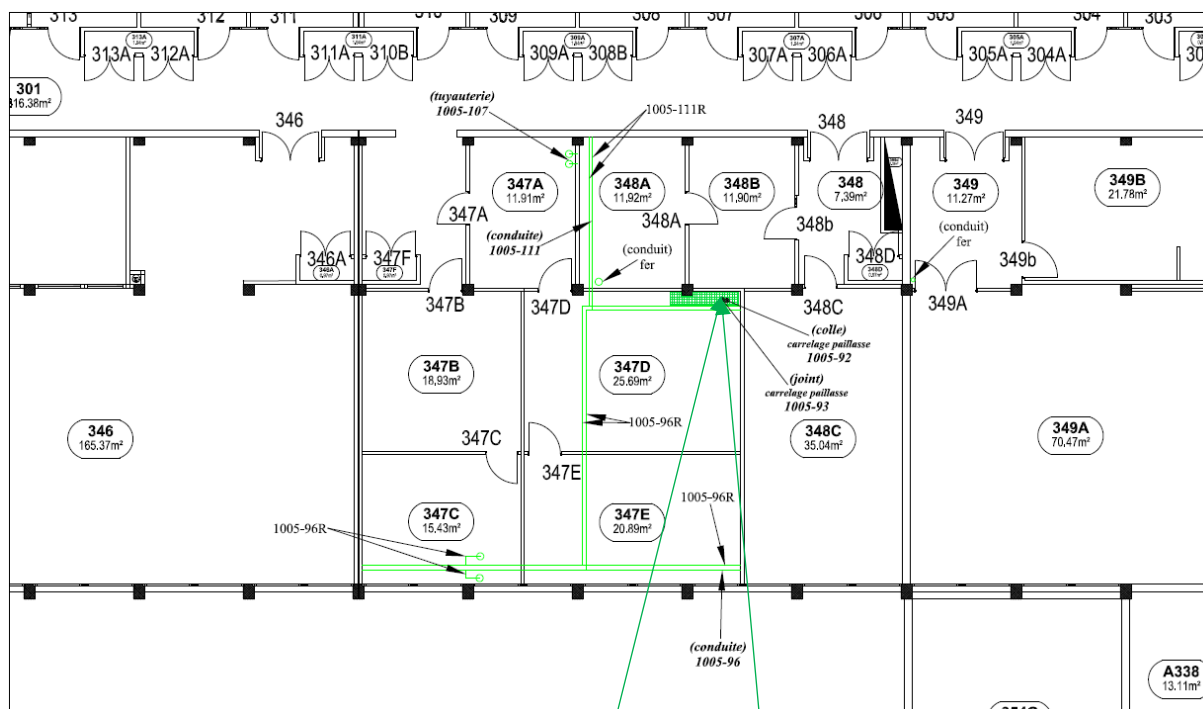
PRELEVEMENT 1005-93 / PAILLASSE DU LOCAL 347D AU NIVEAU R+1

| N° | REPERAGE | MATERIAUX | AMIANTE | TYPE |
|---|---|---|---|---|
| 1005-93 | PAILLASSE | JOINT CARRELAGE | ABSENCE AMIANTE | |

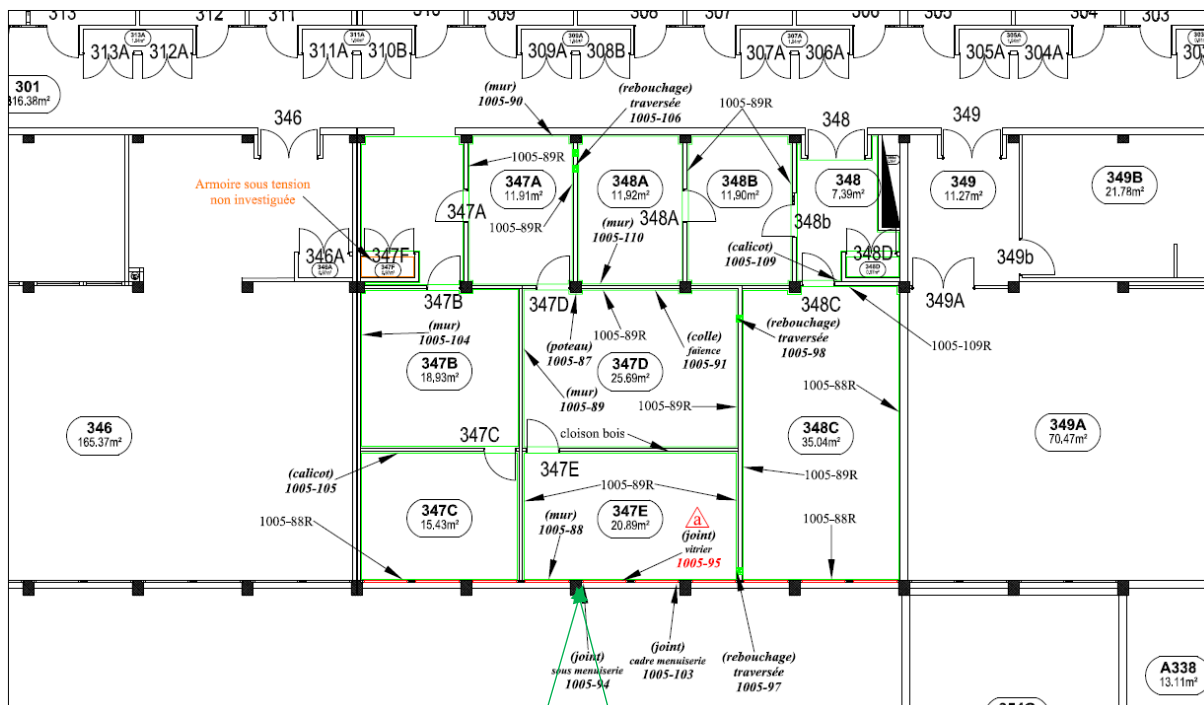
## PRELEVEMENT 1005-94 / SOUS MENUISERIE DU LOCAL 347E AU NIVEAU R+1

| N° | REPERAGE | MATERIAUX | AMIANTE | TYPE |
|---|---|---|---|---|
| 1005-94 | SOUS MENUISERIE | JOINT D'ETANCHEITE | ABSENCE AMIANTE | |

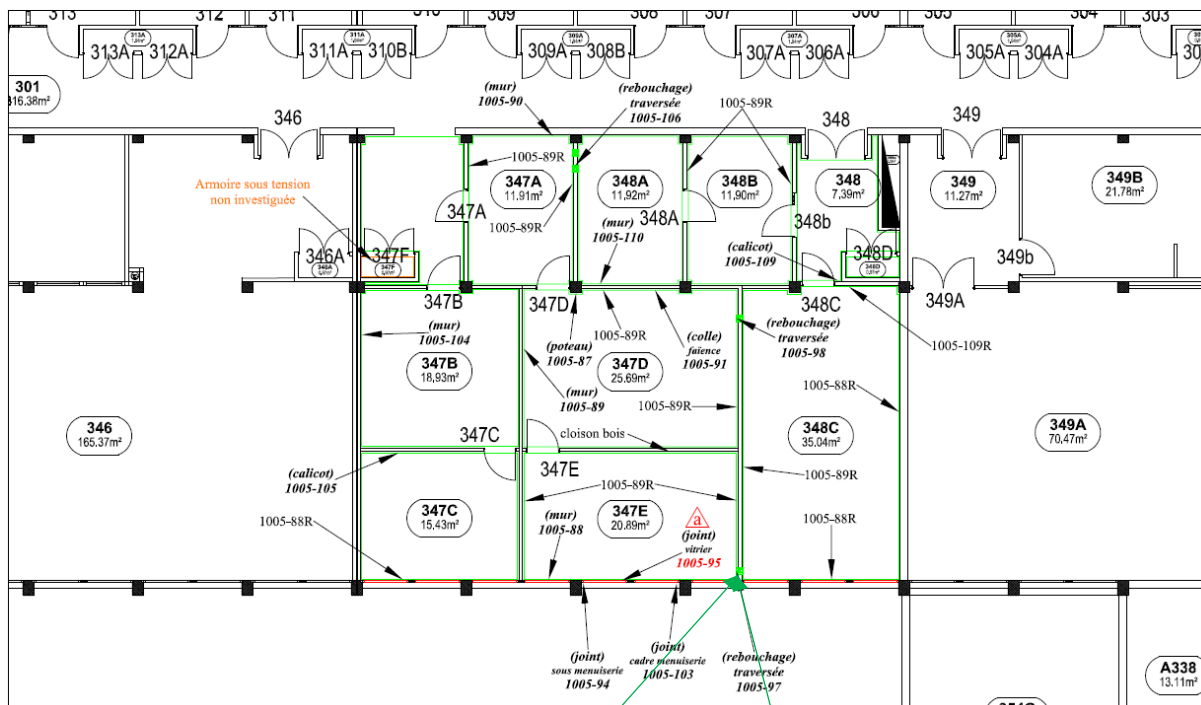
## PRELEVEMENT 1005-97 / CLOISON OUEST DU LOCAL 347E AU NIVEAU R+1

| N° | REPERAGE | MATERIAUX | AMIANTE | TYPE |
|---|---|---|---|---|
| 1005-97 | CLOISON OUEST | REBOUCHAGE PLATRE | ABSENCE AMIANTE | |

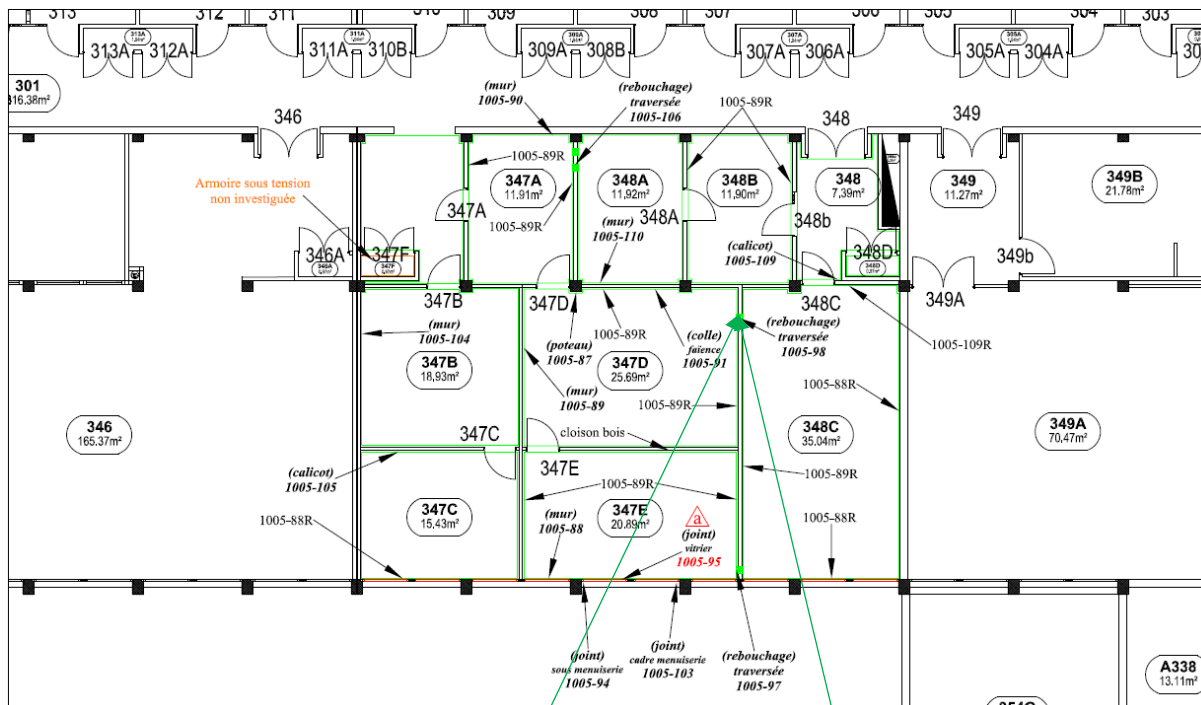
## PRELEVEMENT 1005-98 / CLOISON OUEST DU LOCAL 347D AU NIVEAU R+1

| N° | REPERAGE | MATERIAUX | AMIANTE | TYPE |
|---|---|---|---|---|
| 1005-98 | CLOISON OUEST | REBOUCHAGE MOUSSE | ABSENCE AMIANTE | |

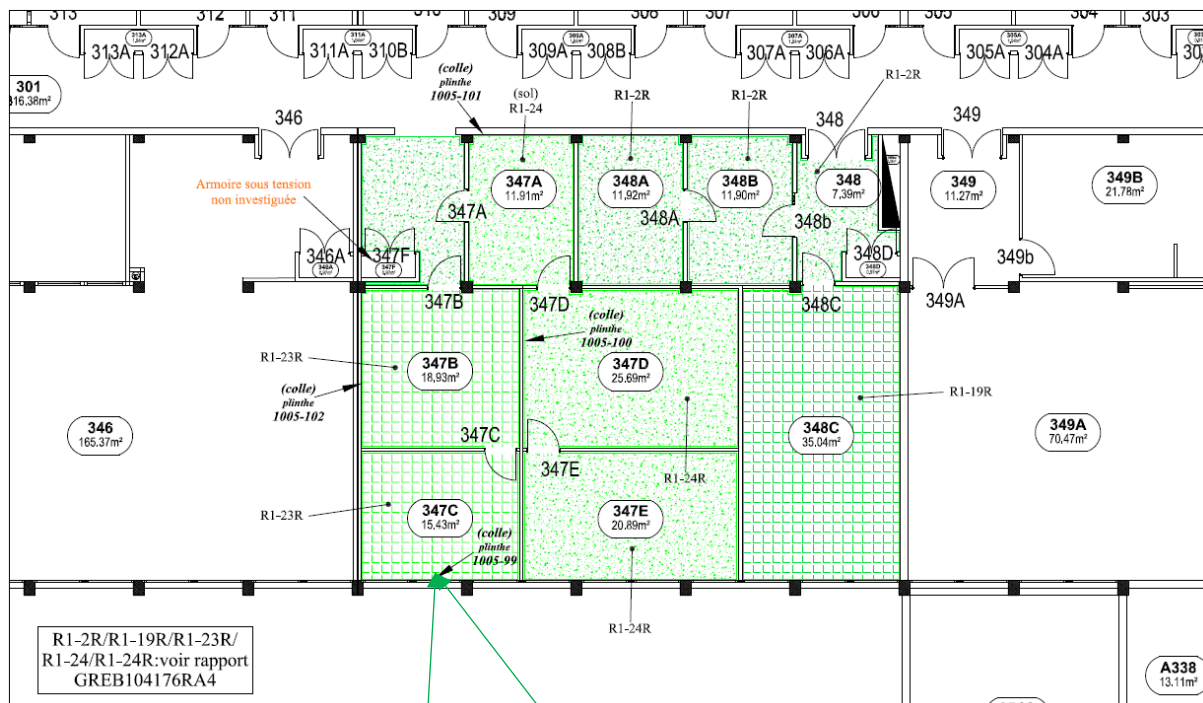
**PRELEVEMENT 1005-99 / MUR NORD DU LOCAL 347C AU NIVEAU R+1**

| N° | REPERAGE | MATERIAUX | AMIANTE | TYPE |
|---|---|---|---|---|
| 1005-99 | MUR NORD | COLLE PLINTHE | ABSENCE AMIANTE | |

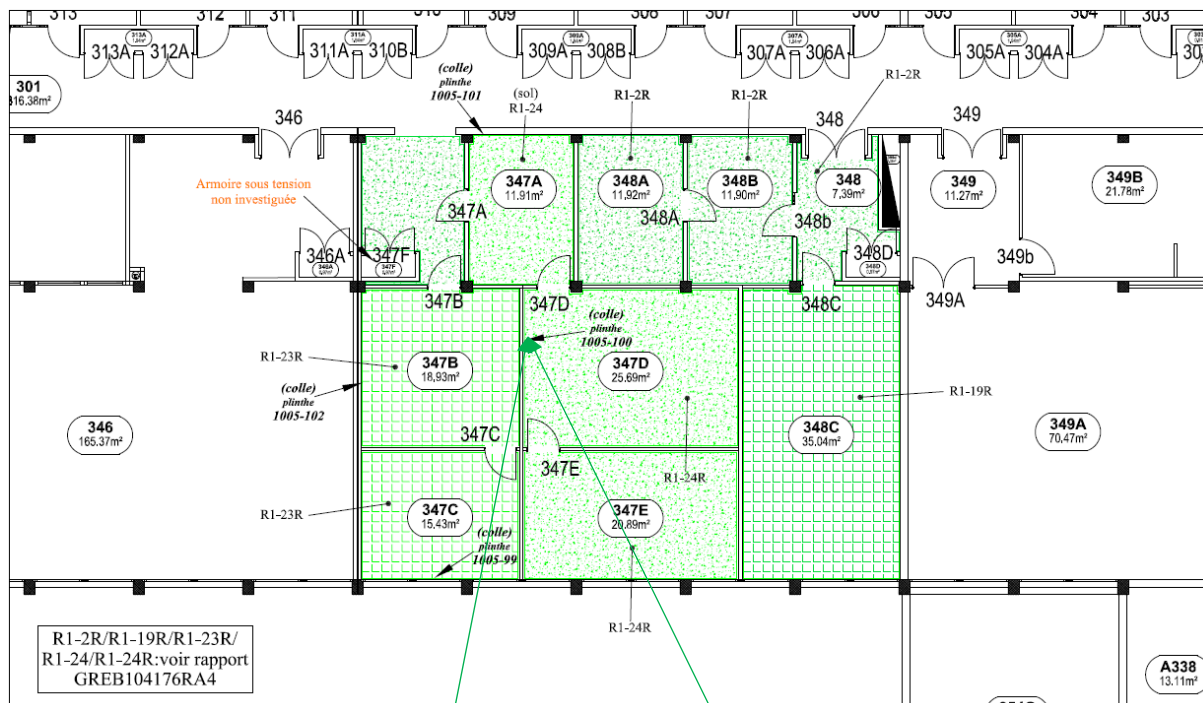
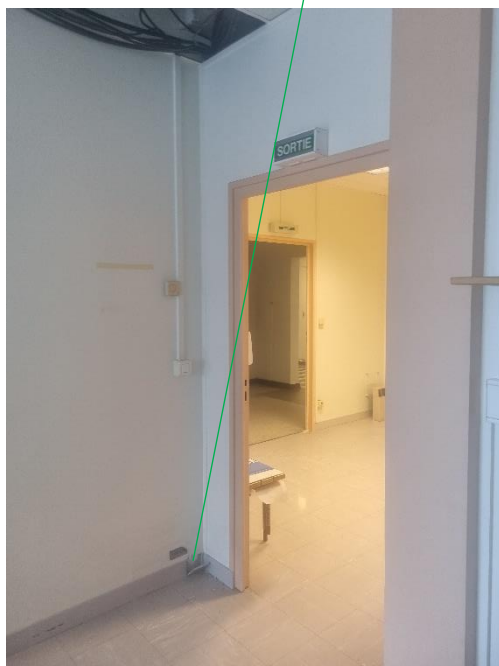
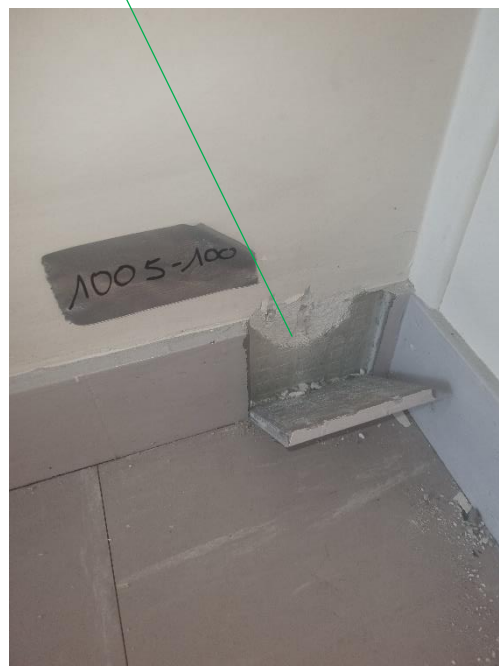
## PRELEVEMENT 1005-100 / CLOISON EST DU LOCAL 347D AU NIVEAU R+1

| N° | REPERAGE | MATERIAUX | AMIANTE | TYPE |
|---|---|---|---|---|
| 1005-100 | CLOISON EST | COLLE PLINTHE | ABSENCE AMIANTE | |

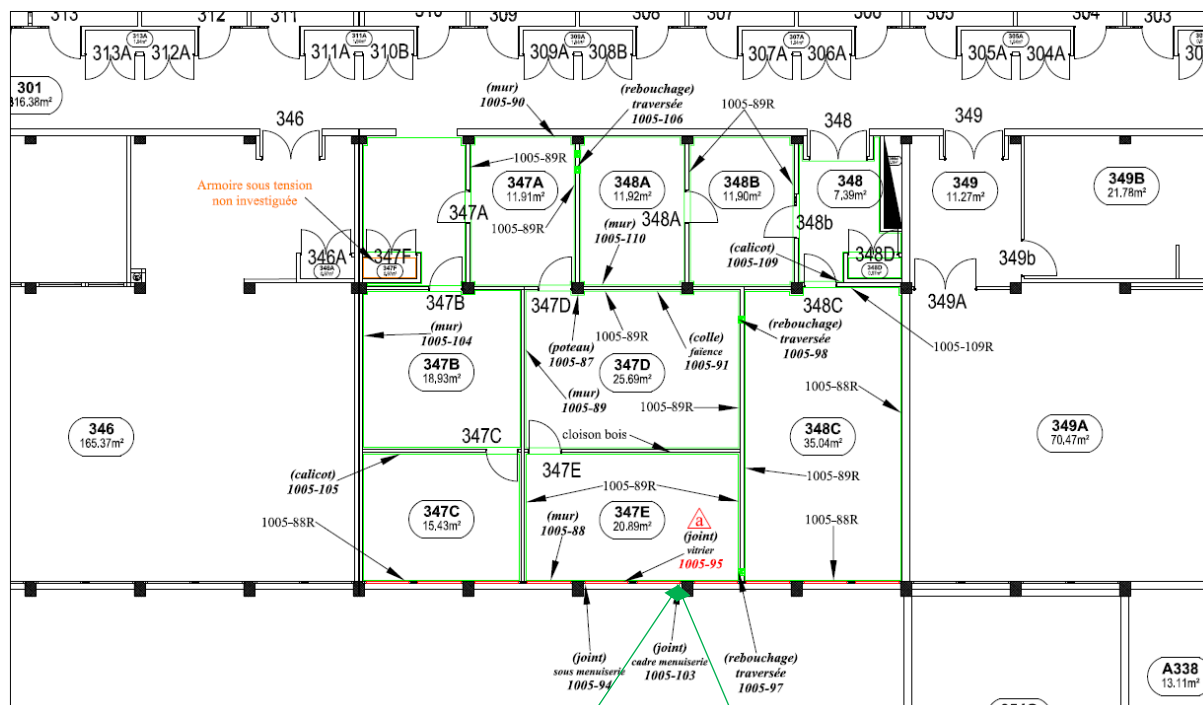
## PRELEVEMENT 1005-103 / CADRE MENUISERIE DU LOCAL 347E AU NIVEAU R+1

| N° | REPERAGE | MATERIAUX | AMIANTE | TYPE |
|---|---|---|---|---|
| 1005-103 | CADRE MENUISERIE | JOINT GRIS EXTERIEUR | ABSENCE AMIANTE | |

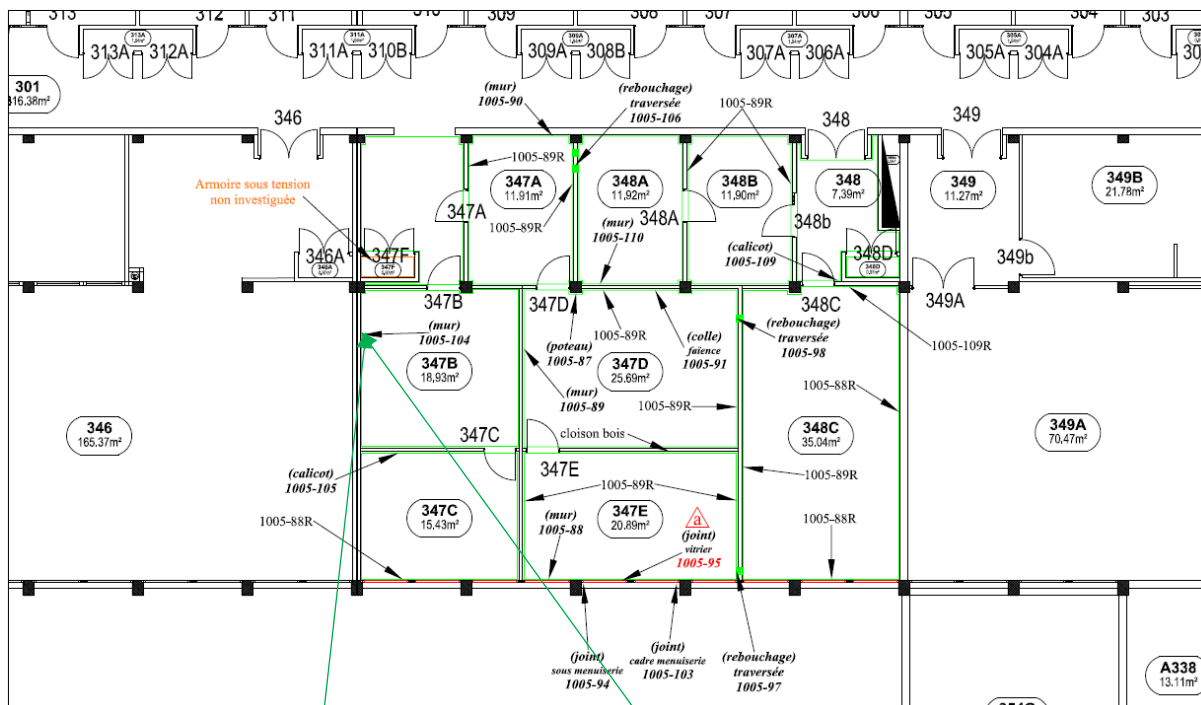
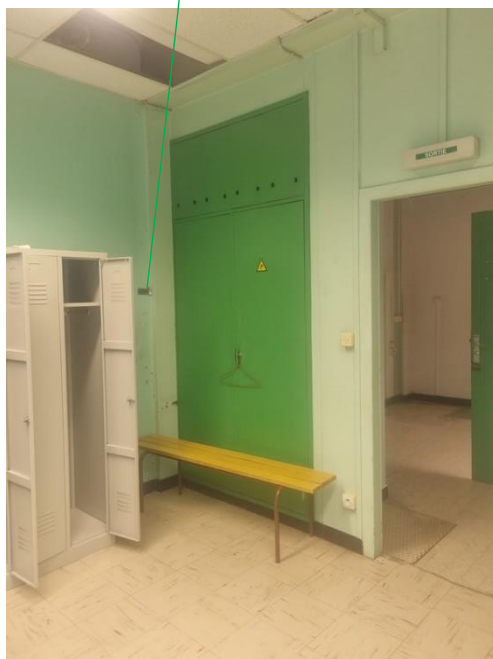
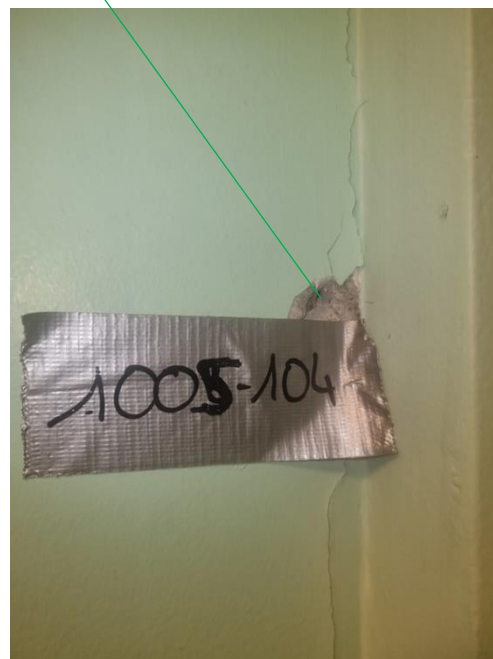
**PRELEVEMENT 1005-104 / MUR EST DU LOCAL 347B AU NIVEAU R+1**

| N° | REPERAGE | MATERIAUX | AMIANTE | TYPE |
|---|---|---|---|---|
| 1005-104 | MUR EST | ENDUIT + PEINTURE VERTE | ABSENCE AMIANTE | |

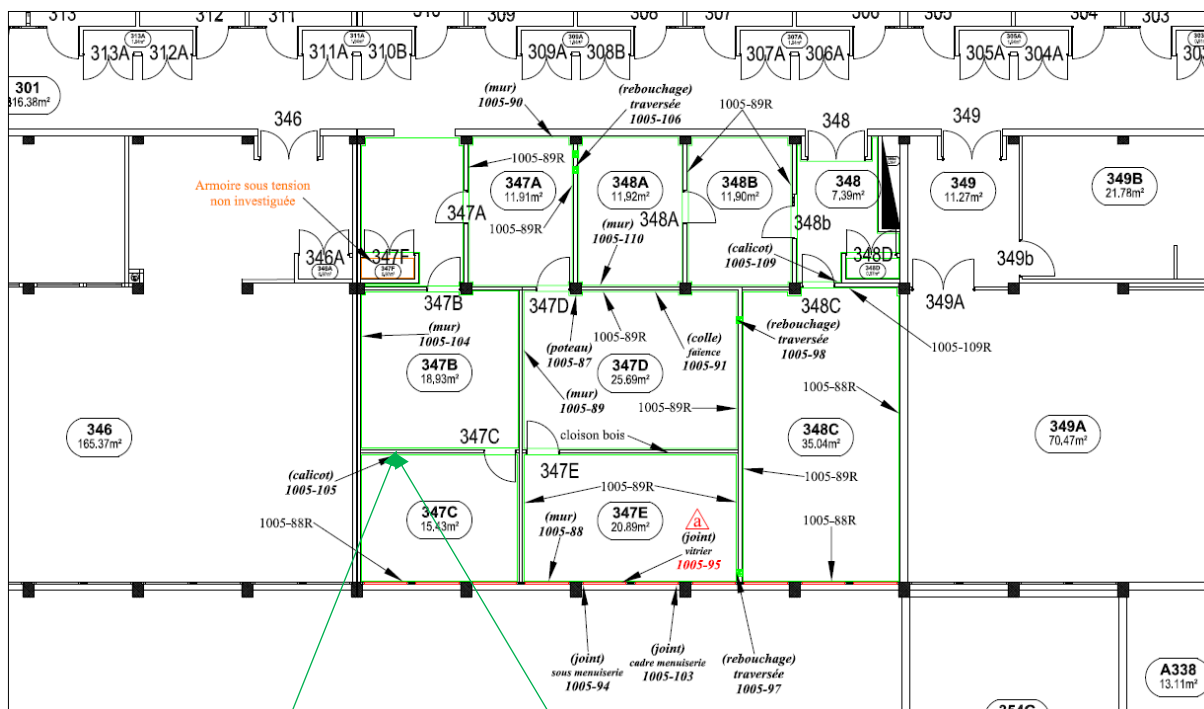
**PRELEVEMENT 1005-105 / CLOISON SUD DU LOCAL 347C AU NIVEAU R+1**

| N° | REPERAGE | MATERIAUX | AMIANTE | TYPE |
|---|---|--|---|---|
| 1005-105 | CLOISON SUD | BANDE JOINT<br>CALICOT + PLAQUE<br>DE PLATRE | ABSENCE<br>AMIANTE | |

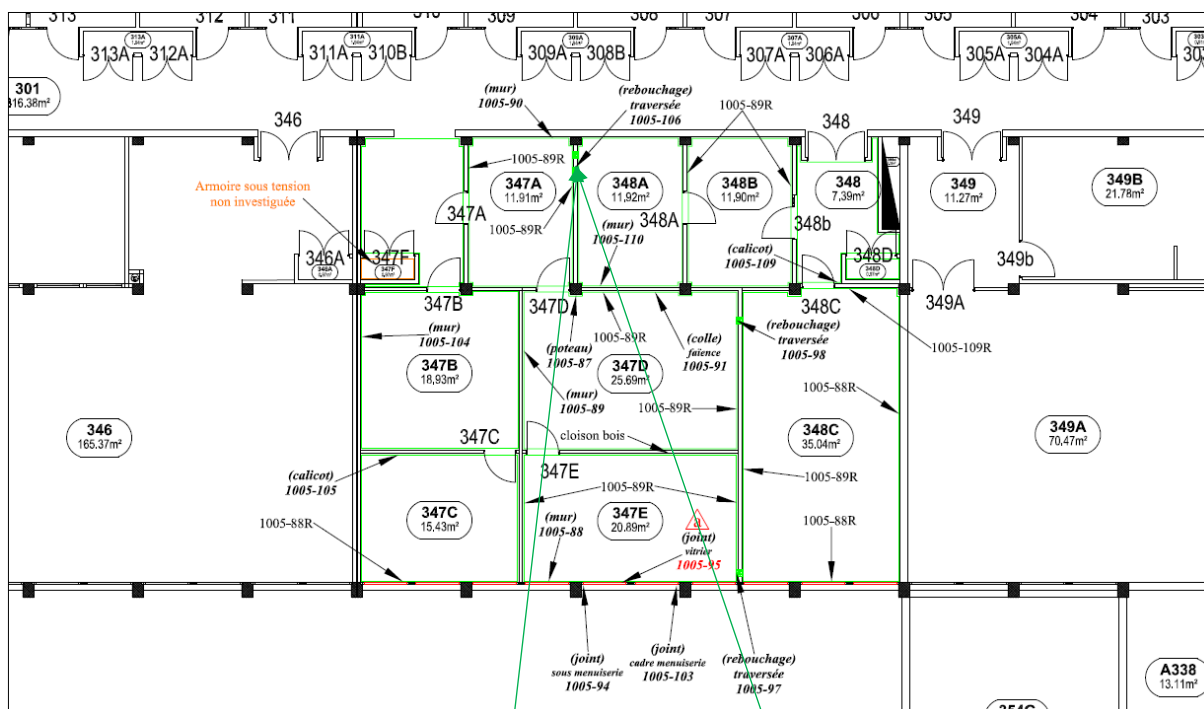
## PRELEVEMENT 1005-106 / CLOISON OUEST DU LOCAL 347A AU NIVEAU R+1

| N° | REPERAGE | MATERIAUX | AMIANTE | TYPE |
|---|---|---|---|---|
| 1005-106 | CLOISON OUEST | REBOUCHAGE PLATRE | ABSENCE AMIANTE | |

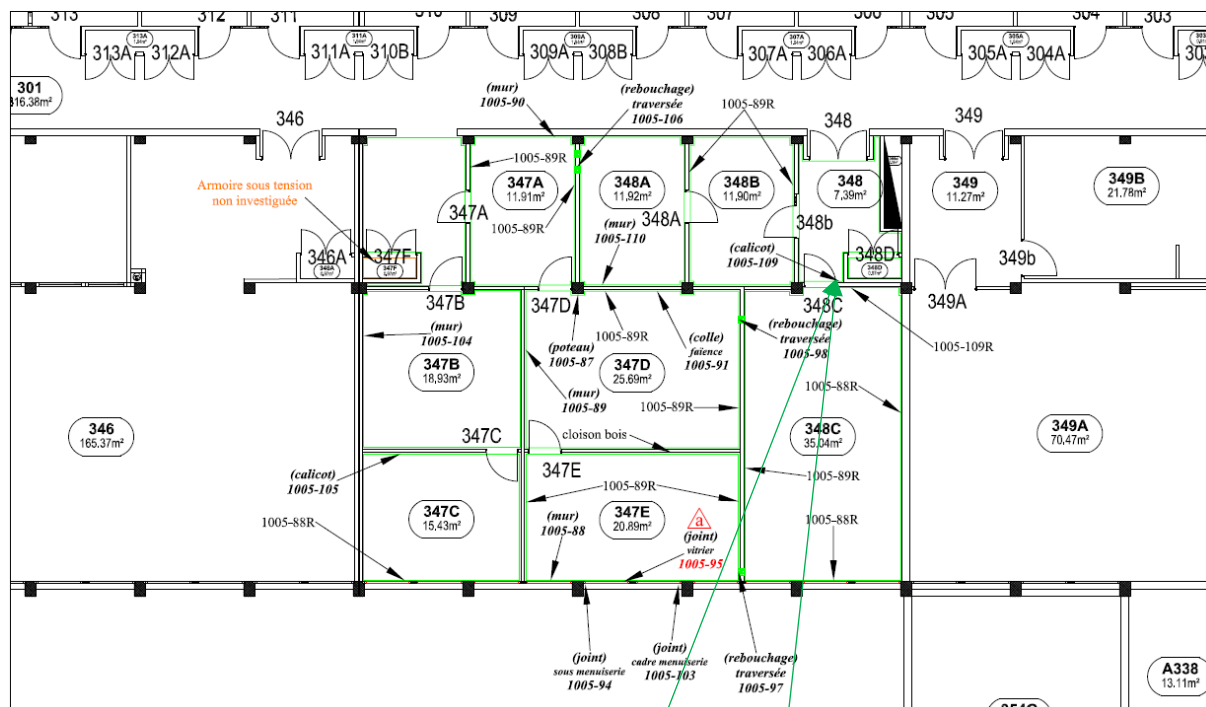
## PRELEVEMENT 1005-109 / CLOISON NORD DU LOCAL 348B AU NIVEAU R+1

| N° | REPERAGE | MATERIAUX | AMIANTE | TYPE |
|---|---|--|---|---|
| 1005-109 | CLOISON NORD | BANDE JOINT<br>CALICOT + PLAQUE<br>DE PLATRE | ABSENCE<br>AMIANTE | |
