## CEA GRENOBLE

### RAPPORT DE REPERAGE AVANT TRAVAUX DES MATERIAUX ET PRODUITS CONTENANT DE L'AMIANTE BATIMENT 1005 LOCAUX 263 /266 ET 347 / 347A / 347B / 347C / 347D / 347<sup>E</sup> / 347F / 348 / 348A / 348B / 348C

2205MAK2527R01

# **RAPPORT DE REPERAGE DES MATERIAUX ET PRODUITS CONTENANT DE L'AMIANTE AVANT TRAVAUX DANS UN IMMEUBLE BATI/ EQUIPEMENT**

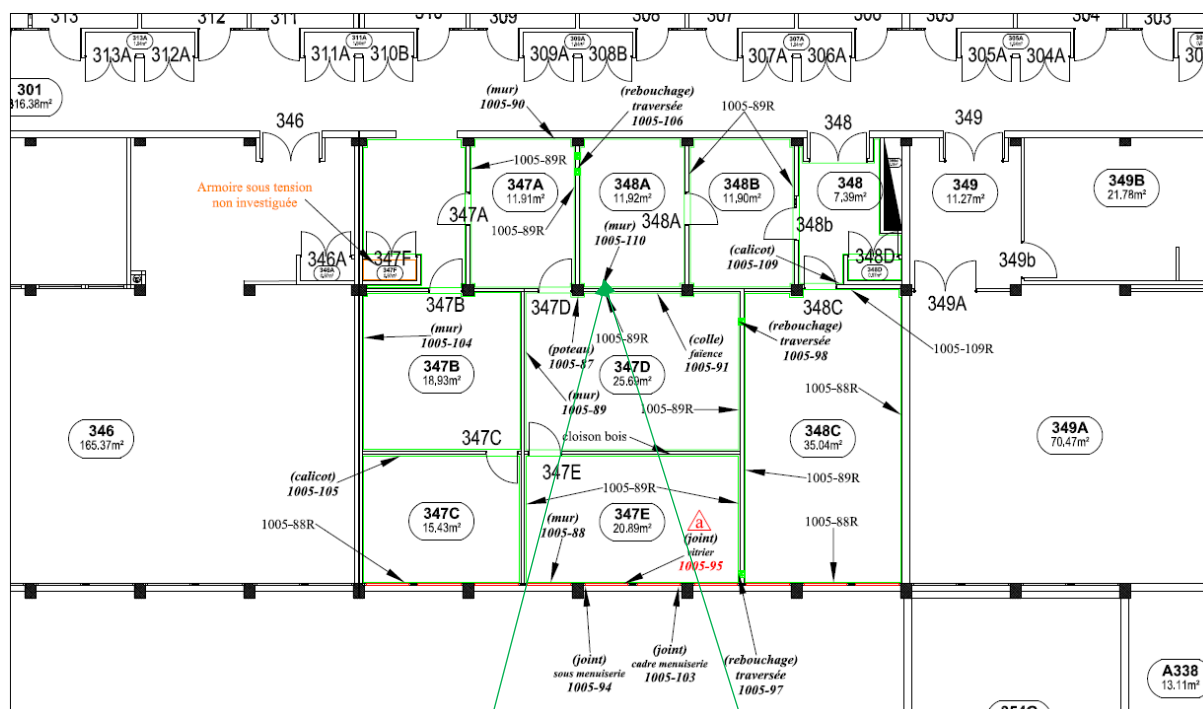
## PRELEVEMENT 1005-110 / CLOISON NORD DU LOCAL 348A AU NIVEAU R+1

| N° | REPERAGE | MATERIAUX | AMIANTE | TYPE |
|---|---|---|---|---|
| 1005-110 | CLOISON NORD | CARREAU DE PLATRE | ABSENCE AMIANTE | |
