► **Rapport de vérifications techniques**

EVREUX_BA105_BATIMENT 310

- Date : 17/03/2022
- Dossier Socotec n° : 210710591000044
- Référence du rapport : 10591-/22/013

Diagnostic relatif à la solidité
EVREUX (27) – BA105 – PROJET C-130H – BATIMENT 310

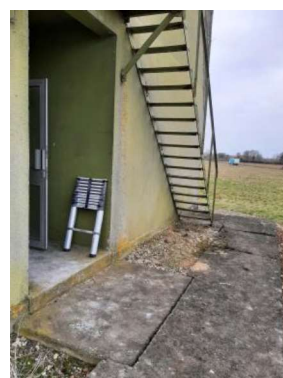
Entrée du bâtiment,
Présence de marche, cheminements discontinus et effet
pianotage du revêtement de sol.

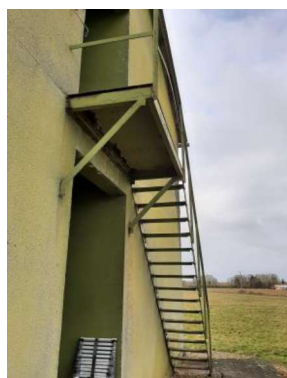
1.4	ESCALIERS					Celle-ci ne pourra pas supporter un complexe de couverture plus lourd, au risque qu'elle devra être refaite. En cas de reprise d'équipements divers, celle-ci sera à renforcer.	1
2	CLOS ET COUVERT				D	Les escaliers à l'air libre sont hors d'usage. Les structures métalliques les constituant présentent un état de corrosion avancé. Ils sont à remplacer.

Vue de l'escalier à l'air libre – Etat de corrosion avancé de
l'ossature métallique.

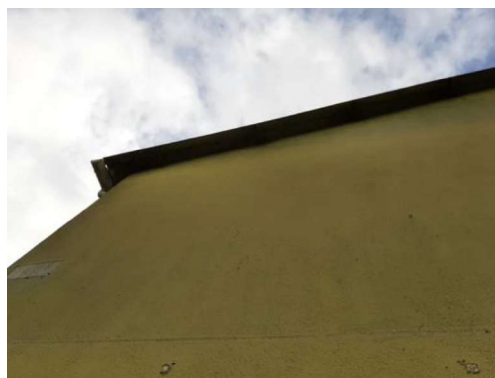
Articles Règlement	Dispositions examinées	Références	Avis			Observations et commentaires	N° obs
			F	S	D		
2.2	COUVERT : TECHNIQUE COUVERTURE				D	Il n'est pas observé d'entrée d'air sur les menuiseries extérieures.	2
						Il s'agit d'une couverture en bac acier simple peau. Ce dernier est fortement dégradé au niveau de la bande d'égoût. Il présente un état de corrosion avancé. Les descentes EP et chéneaux ne sont plus en état. Son remplacement est à prévoir.	
						Les cloisons intérieures en éléments durs type maçonnerie. Ces derniers peuvent être conservés, à voir s'ils conviennent dans les aménagements futurs.	
3	ELEMENTS D'EQUIPEMENTS

Corrosion avancée du bac de couverture, au niveau du débord
de toit.

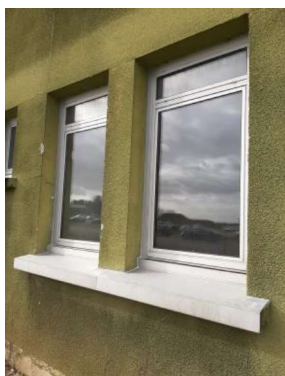
2.1	LE CLOS						
2.1.1	Menuiseries extérieures					Les menuiseries extérieures sont en aluminium. Celle-ci peut être conservées. Elles devront faire l'objet d'une révision générale.

Vue de l'état des menuiseries extérieures.

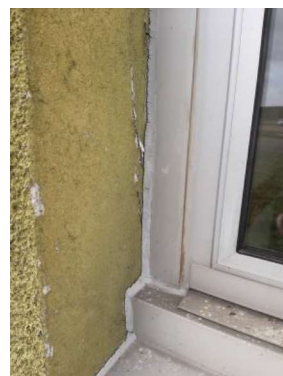
Joint d'étanchéité défectueux en périphérie du dormant avec la maçonnerie.

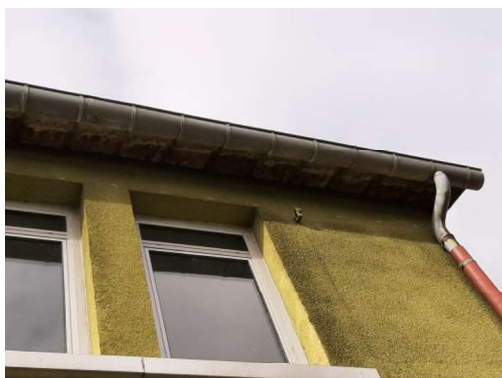
Débord de toiture fortement corrodé.

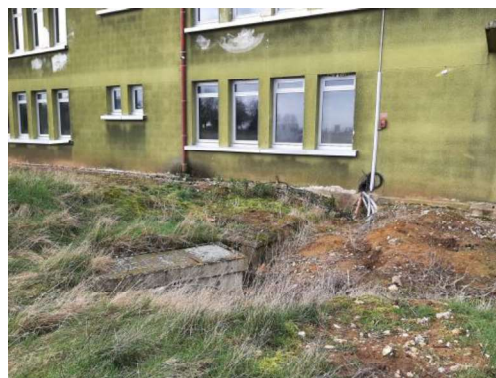
Canalisations électriques non protégées en façades.

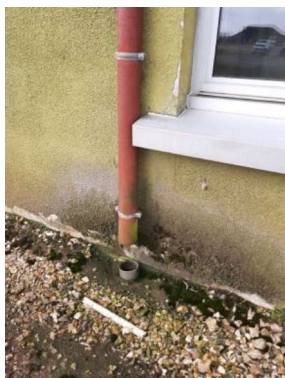
Discontinuité des descentes EP avec le réseau.

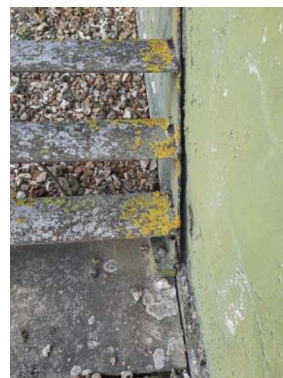
Escalier métallique à l'air libre hors d'usage.

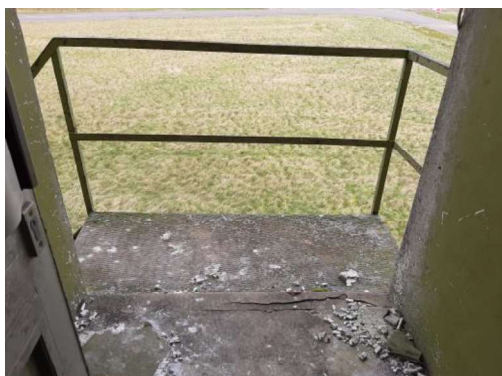
3.5	GARDE-CORPS				D	Les garde-corps de l'escalier intérieur et des escaliers extérieurs sont non conformes. Ils ne répondent pas à la norme NF P01-012. Les garde-corps des escaliers extérieurs présentent un état de corrosion avancé.	6

Garde-corps sur palier et rampe d'escalier non conforme.

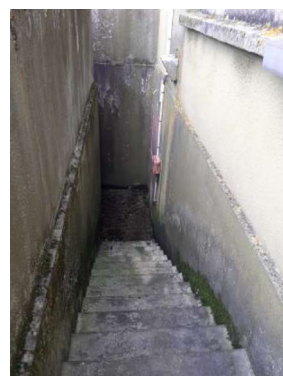
Absence de main-courante de l'escalier desservant la sous-station.
Nez-de-marche non anti dérapant.

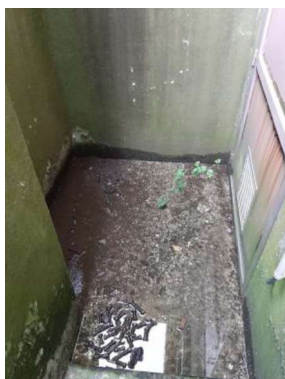
Absence de dispositif d'évacuation des eaux au sol de la cour anglaise – Accès sous-station.

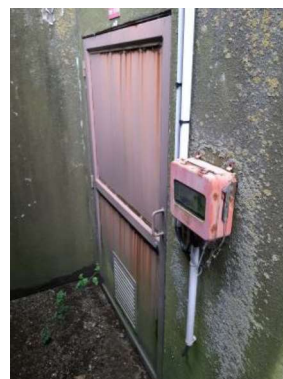
Porte d'accès à la sous-station hors d'usage.

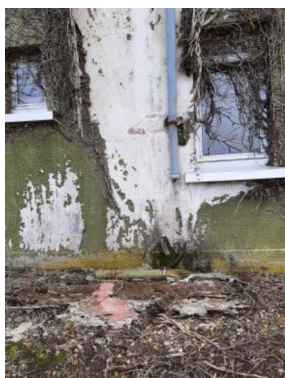
Discontinuité des descentes EP avec le réseau.

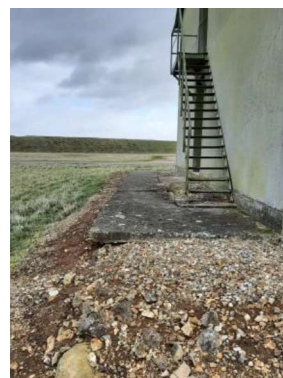
Discontinuité des cheminements reliant les issues de secours entre elles et à la voie engin.

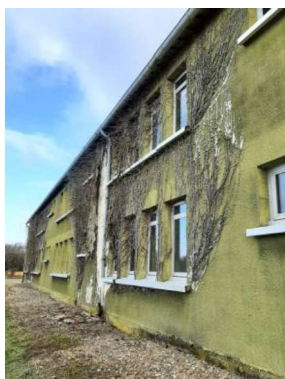
3.3	REVETEMENTS MURAUX INTERIEURS				D	Les revêtements muraux n'assurent plus leur rôle d'imperméabilisation à l'eau. Il devra être prévu la réalisation d'un revêtement ou la réalisation d'une isolation par l'extérieur, étant donnée que le bâtiment n'est pas isolé thermiquement en périphérie des murs extérieurs.	4

Revêtement d'imperméabilisation de façade hors d'usage.

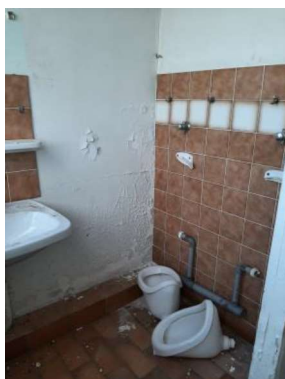
Vue de l'état des sanitaires.

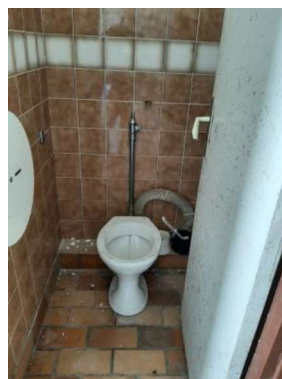
Articles Règlement	Dispositions examinées	Références	Avis			Observations et commentaires	N° obs
			F	S	D		
Art 12	1.7 SANITAIRES						
Art 12	1.7.1 Cabinets aménagés				D	<p>Les bloc-sanitaires ne sont pas accessibles.</p> <p>Il est présent une marche avant d'accéder au cabinet d'aisance.</p> <p>La largeur des baies libres sont inférieures à 0,80m, pour les sanitaires non adaptés PMR.</p> <p>Aucun cabinet d'aisance aménagé PMR n'est offert.</p> <p>Une refonte totale des bloc-sanitaires est à prévoir.</p>	23
Art 12-II	1.7.2 Aménagements intérieurs des cabinets				D	<p>Un cabinet d'aisances adapté pour les personnes handicapées doit présenter les caractéristiques suivantes :</p> <ul style="list-style-type: none"> . il comporte un dispositif permettant de refermer la porte derrière soi une fois entré ; il comporte un lave-mains dont le plan supérieur est situé à une hauteur maximale de 0,85 m équipé d'une robinetterie dont la commande ou la cellule de déclenchement est située à plus de 0,40 m de tout angle rentrant de parois ou de tout autre obstacle à l'approche d'un fauteuil roulant ; la surface d'assise de la cuvette est située à une hauteur comprise entre 0,45 m et 0,50 m du sol, abattant inclus, à l'exception des sanitaires destinés spécifiquement à l'usage d'enfants ; une barre d'appui latérale est prévue à côté de la cuvette, permettant le transfert d'une personne en fauteuil roulant et apportant une aide au relevage. La barre est située à une hauteur comprise entre 0,70 m et 0,80 m. Sa fixation ainsi que le support permettent à un adulte de prendre appui de tout son poids ; la distance entre l'axe de la cuvette et la barre d'appui est comprise entre 0,40 m et 0,45 m. 	24

Absence de cabinet d'aisance aménagé PMR.

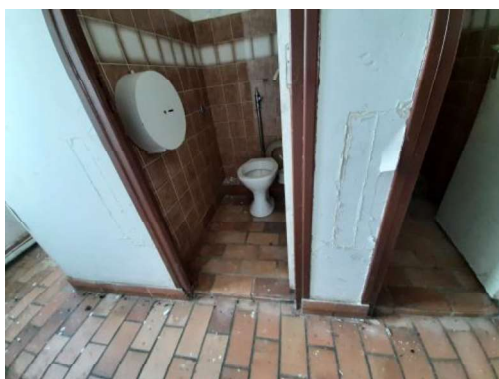
Présence de ressaut au droit seuils d'accès aux cabinets d'aisance.

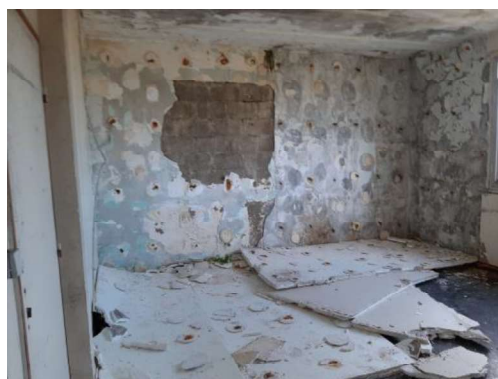
Doublage intérieur effondré sous l'effet de l'humidité.

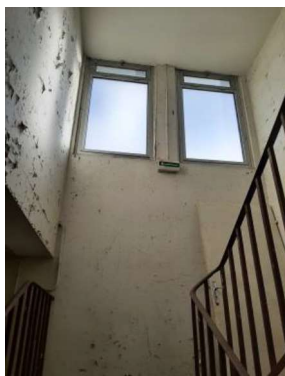
Absence de désenfumage en partie haute de l'escalier central.

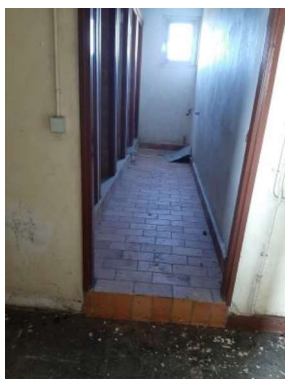
Présence d'une marche avant d'accéder au bloc-sanitaires.

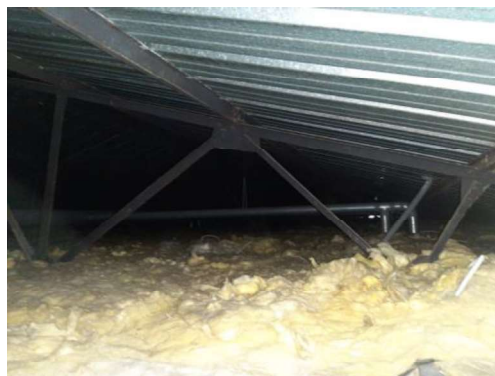
1.3	CHARPENTE					Il s'agit d'une charpente métallique, en ferme treillis, supportant un acier simple peau. Un traitement anti-corrosion est à envisager dans le cadre de la réfection des travaux.

Charpente métallique corrodée en surface.
Bac acier de couverture simple peau.

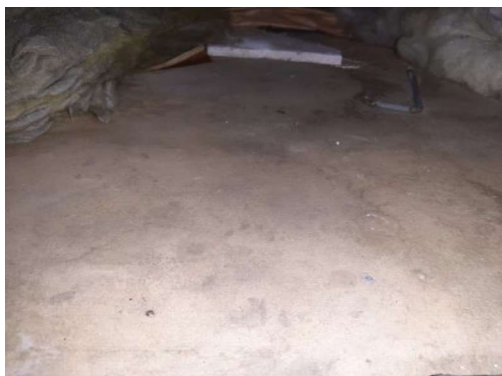
3.4	PLAFONDS SUSPENDUS				D	Les plafonds existants sont hors d'usage. L'étanchéité à l'air n'est pas assurée avec les combles perdus au dernier niveau. Ils sont à réhabiliter.	5

Revêtement de faux-plafond sous les combles (une peau de BA13)
