# Base aérienne 105 - EVREUX

Diagnostic Structure – Inspection visuelle et sondages

Il s'agit du bâtiment 310 de la base aérienne d'EVREUX, qui est un bâtiment de logement sur deux niveaux (RDC + R+1) datant de 1953. Bâti sur environ 1040m<sup>2</sup>, il est aujourd'hui abandonné, et a pour but d'être réaménagé en bureaux et locaux d'archives.

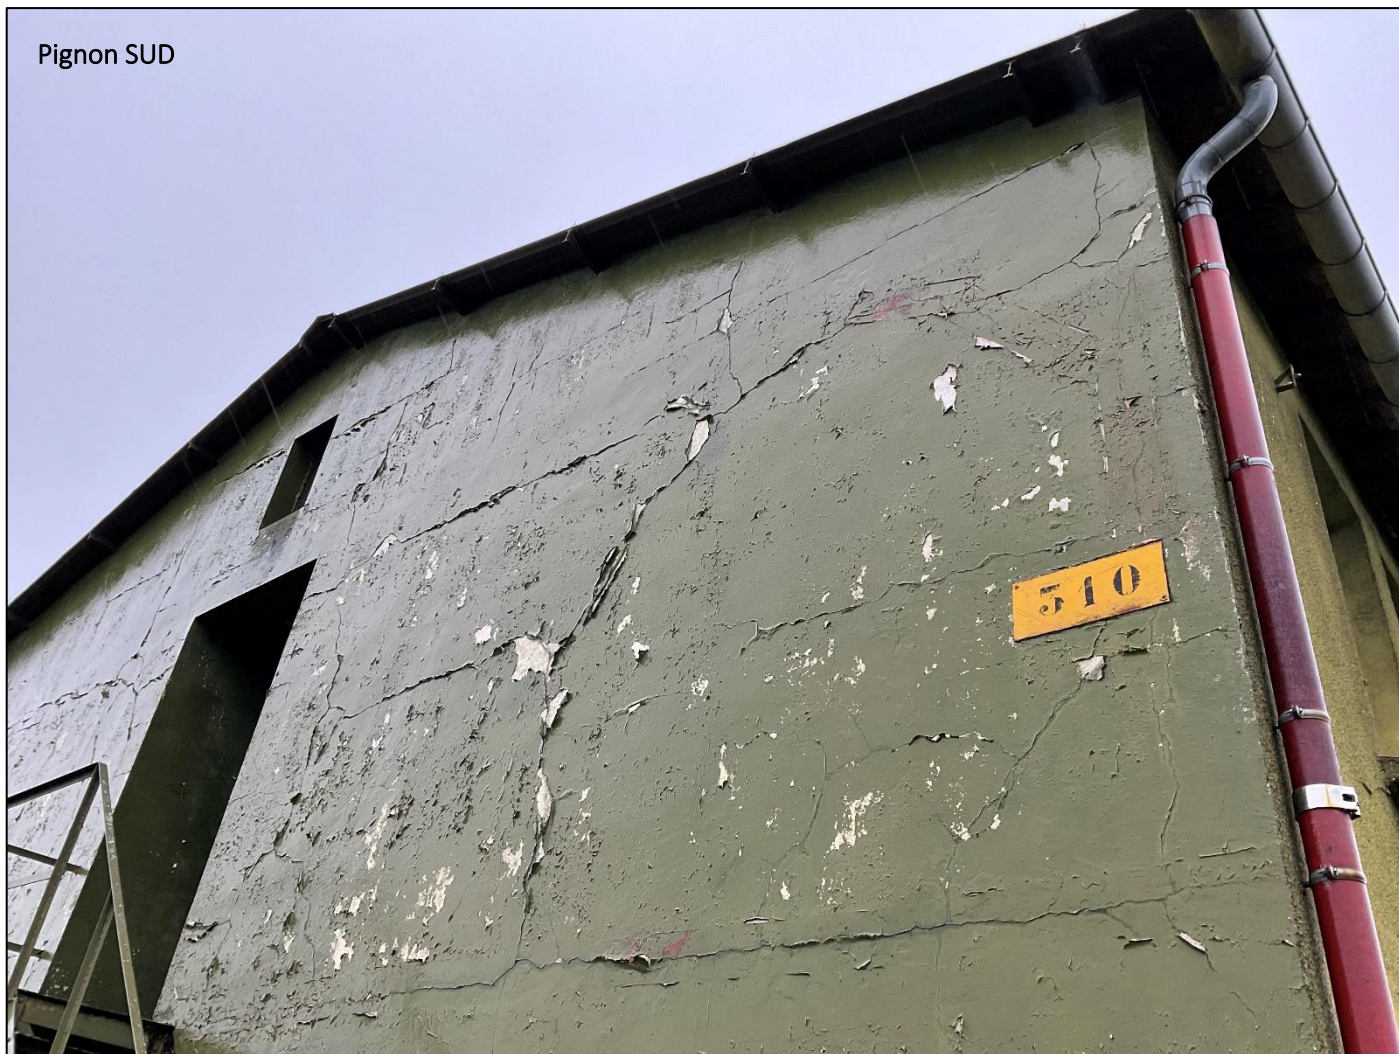
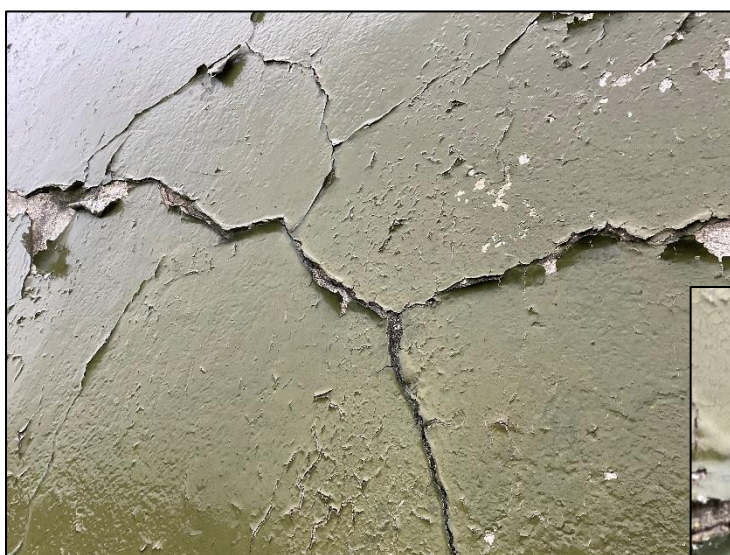
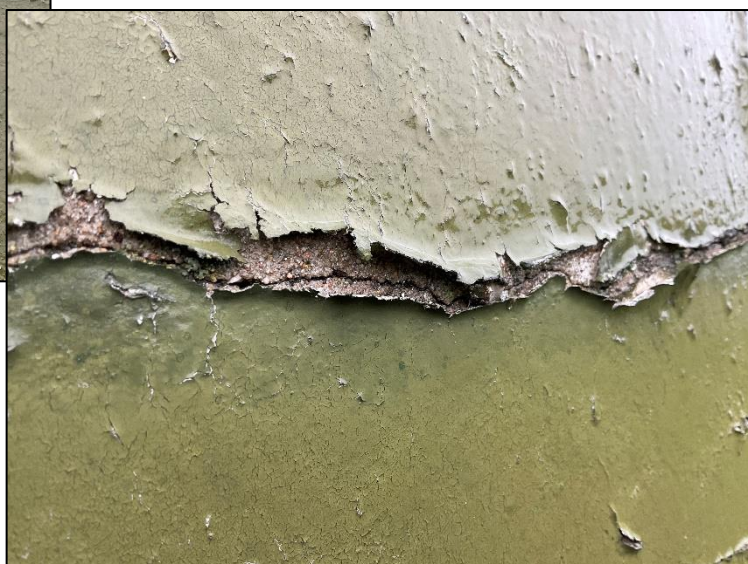
Pignon SUD

Nous constatons de multiples fissures de retraites du revêtement et de l'enduit. Celui-ci est d'avantage exposé aux variations de température.

L'ensemble de la structure, fondations, poteaux, poutres et maçonnerie sont dans un bon état de conservation. Seule la maçonnerie du pignon Sud a été dégradée par les intempéries.

Plusieurs microfissures sont constatées sur ce pignon, ces fissures présentent sont non préjudiciables et ne nécessitent pas l'objet de reprise de désordres. Toutefois, nous préconisons un décapage de ce pignon avant les travaux d'isolation extérieur. La cavité visible dans l'angle du pignon évoqué en page 11 doit faire l'objet d'une reprise ainsi que les quelques trous au niveau des parpaings en page 16.

Le bâtiment va faire l'objet d'une isolation extérieure ainsi qu'un bardage qui va permettre la mise hors d'eau des façades. Nous préconisons la dépose du revêtement.

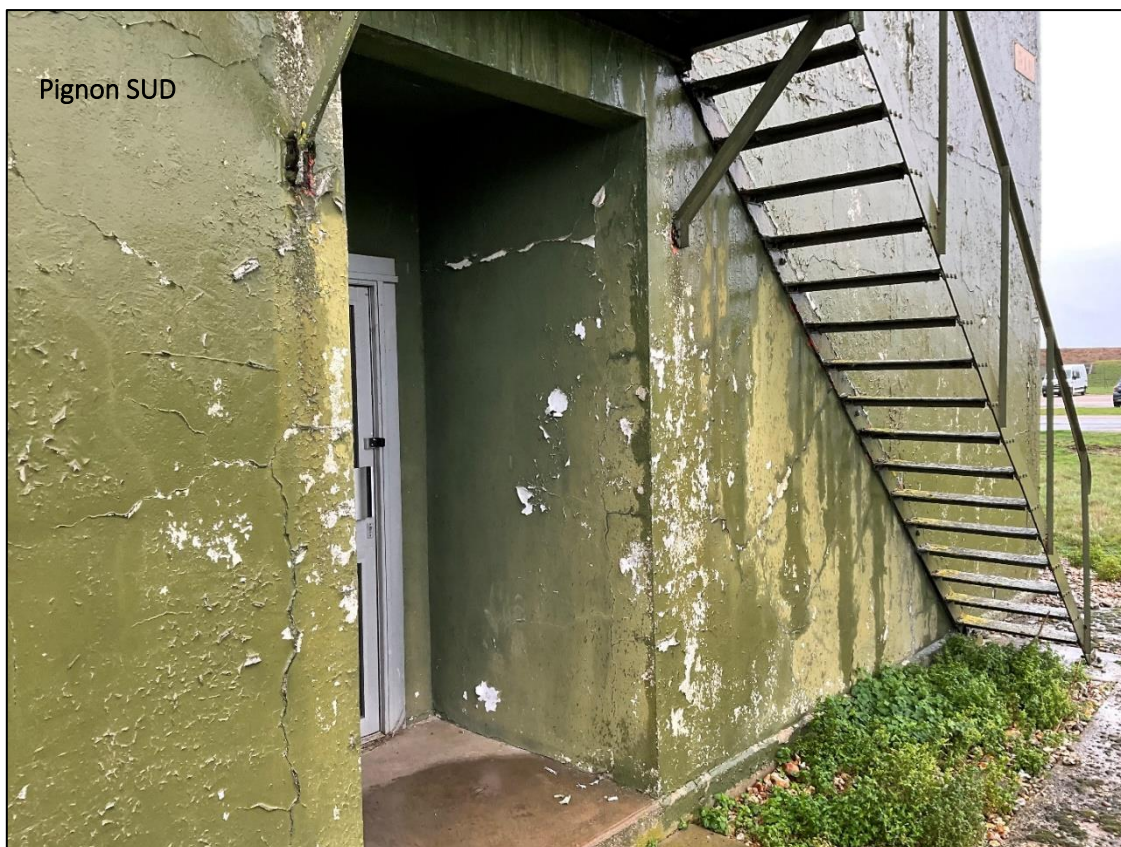
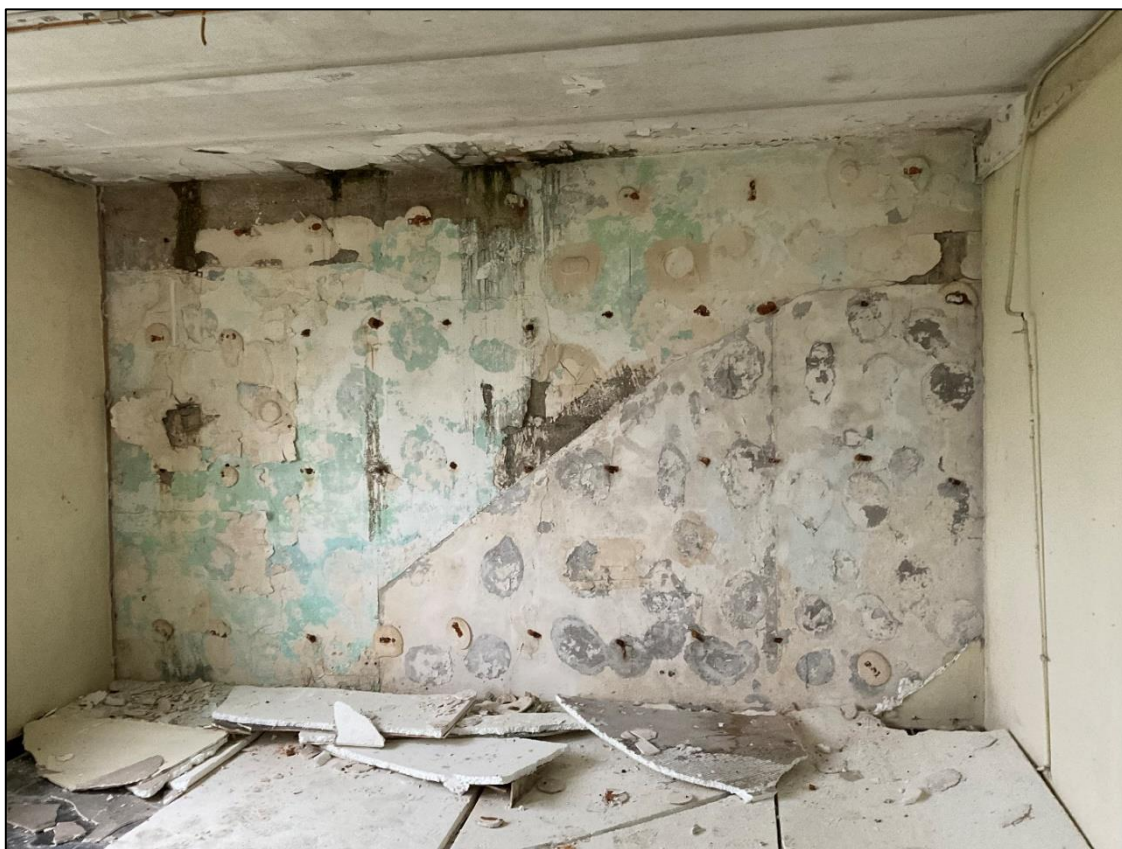
Du coté intérieur nous constatons une forte humidité liée aux multiples micros fissures de l'enduit extérieur.

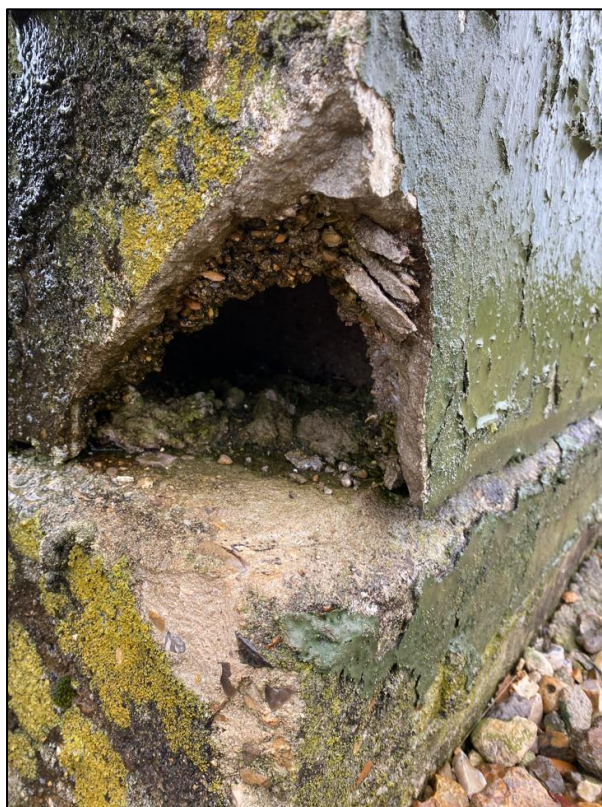
Sur ce même pignon, l'angle bas est détérioré.  
On peut constater l'absence de chaînage BA.

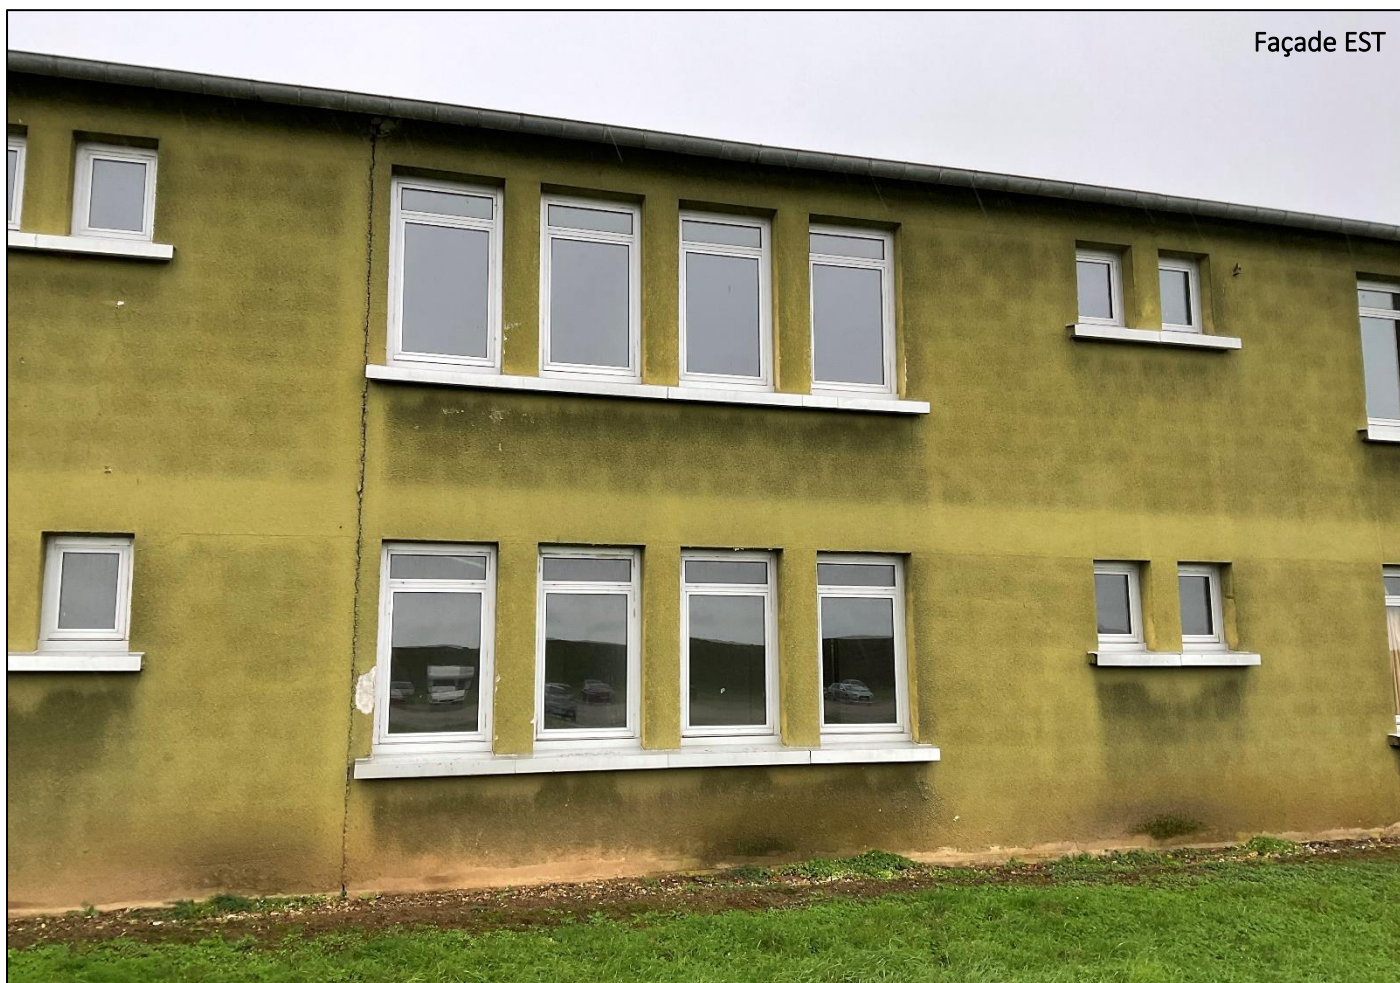
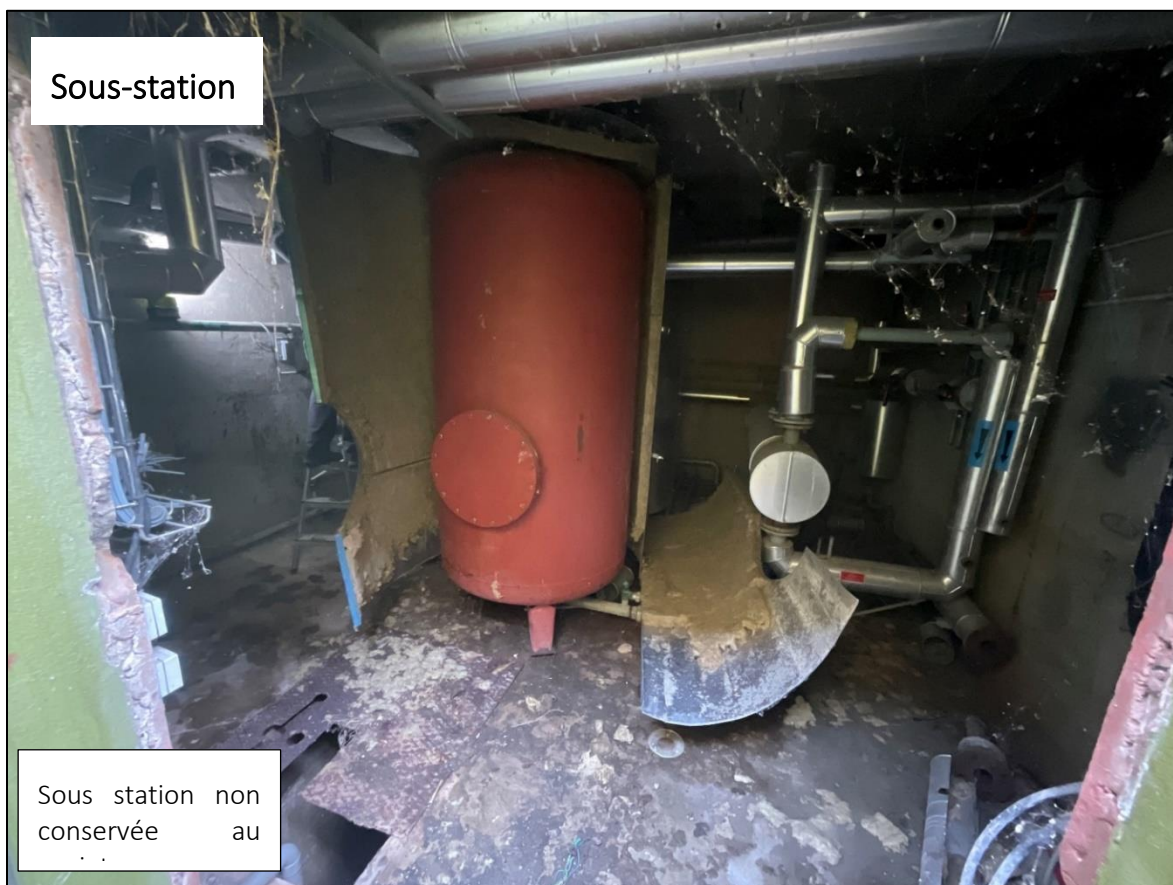
Les façades principales comportent quelques fissures superficielles mais qui ne nécessite pas de travaux de reprise.

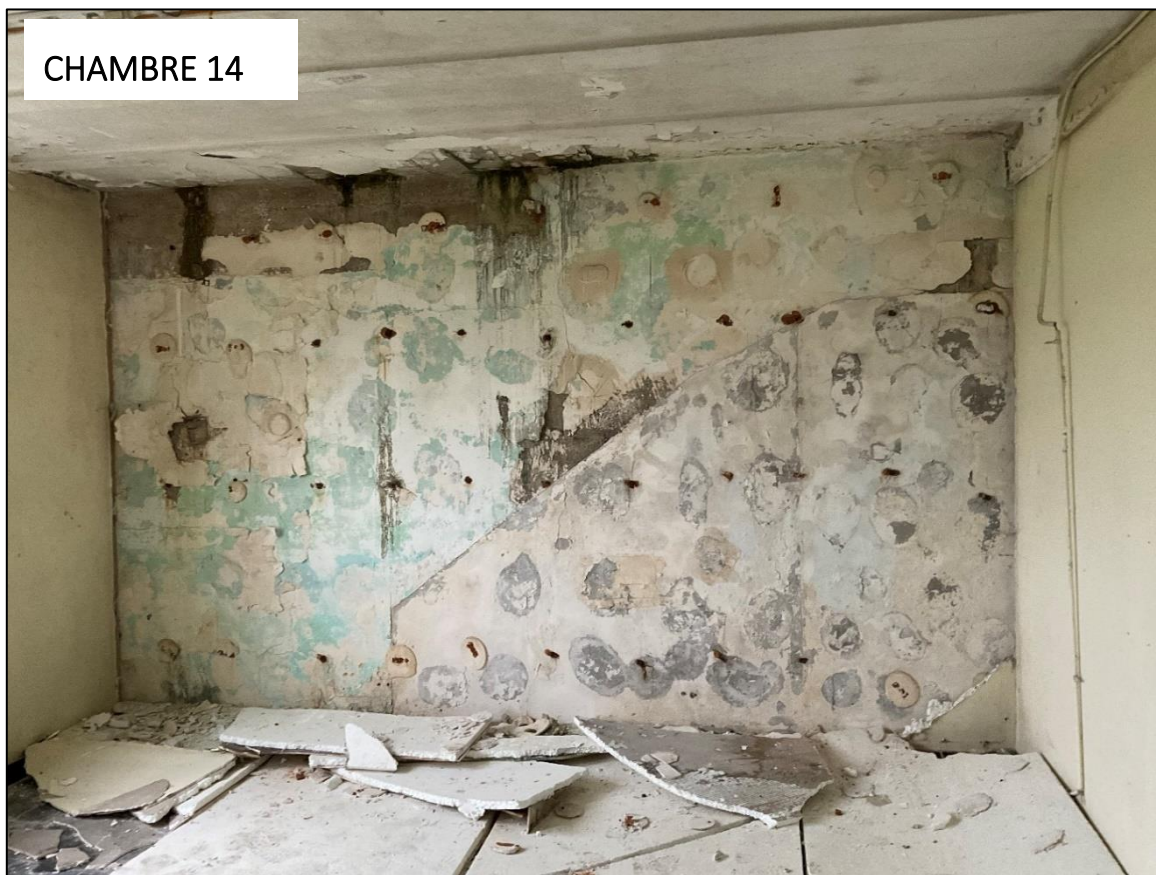
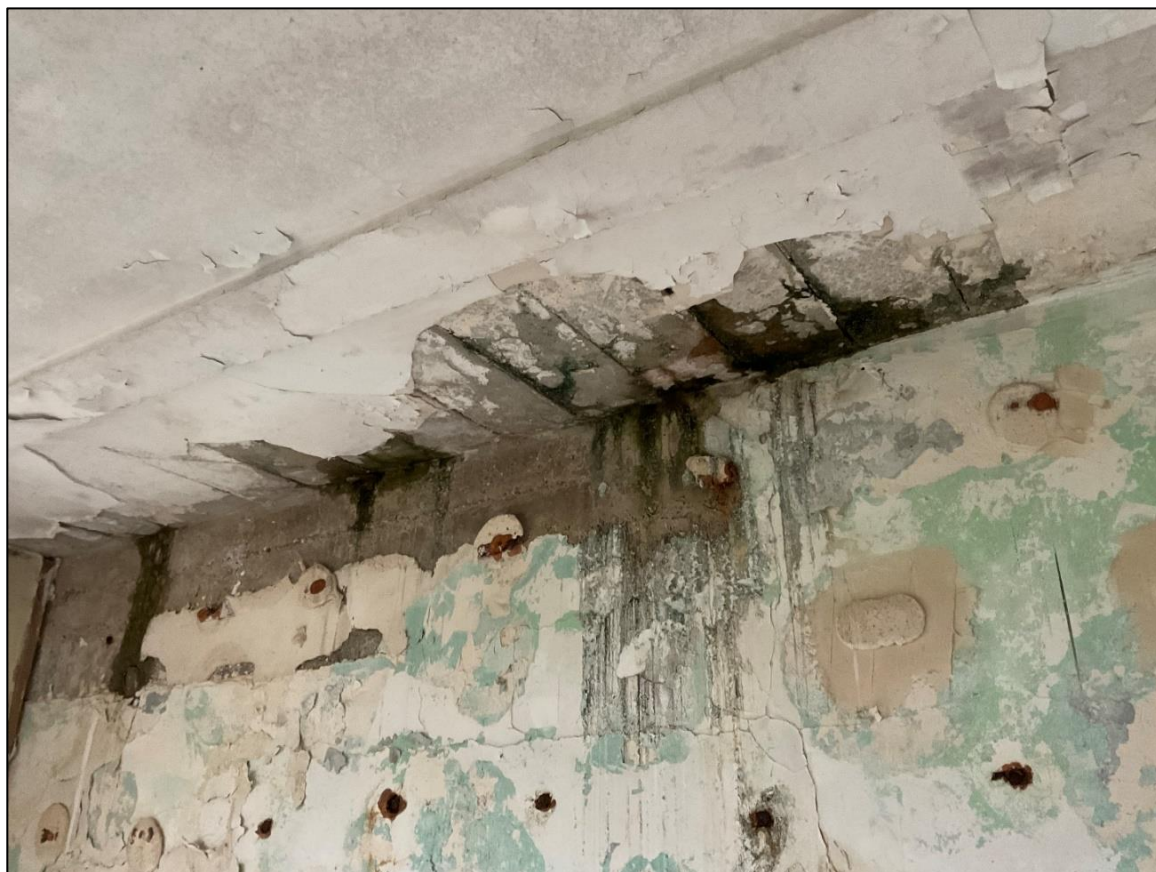
CHAMBRE 14

L'humidité constatée dans la chambre n°14 sera stoppée par le projet de pose d'isolation et bardage extérieur.
