Rapport de repérage du plomb avant travaux

Bâtiment 310
BA-105
27000 EVREUX

Date du rapport : 08/03/2022

Référence du dossier :
210710591000044

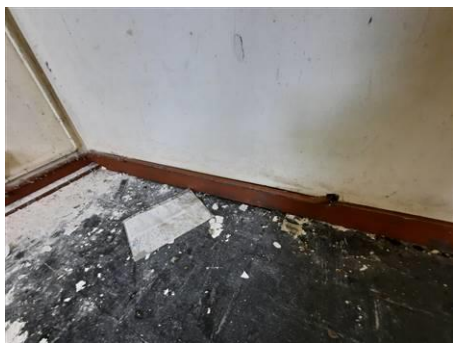
Photo n° PhPb001
Localisation : Rez de chaussée - Ensemble des chambres
UD : Ensemble des plinthes (mesure 1)
Type de dégradation : NC - Substrat : bois - Revêtement : peinture - Mesure : 0,8

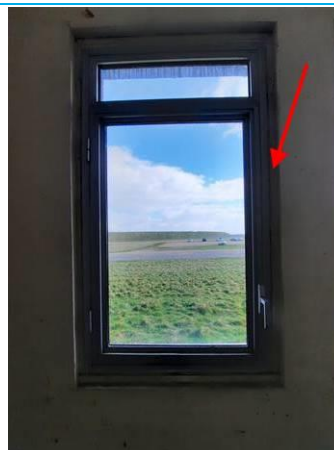
Photo n° Ph
Localisation : Rez de chaussée - Ensemble des chambres
UD : Fenêtre intérieure (Ensemble des fenêtres)
(Huisserie ancien dormant)
Type de dégradation : NC - Substrat : Bois - Revêtement : Peinture - Mesure : 0,16

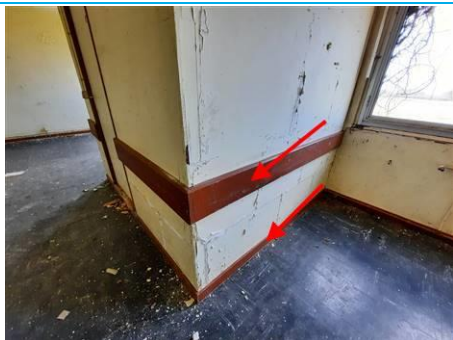
Photo n° PhPb003
Localisation : Rez de chaussée - Ensemble des chambres
UD : Ensemble des plinthes (mesure 2)
Type de dégradation : NC - Substrat : bois - Revêtement : peinture - Mesure : 0,27

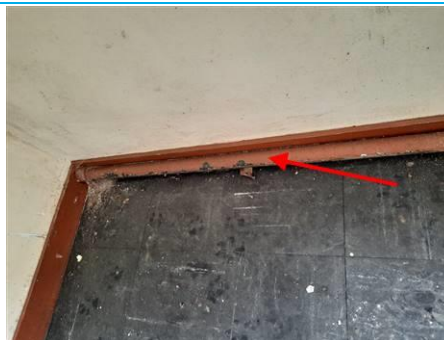
Photo n° PhPb004
Localisation : Rez de chaussée - ensemble des chambres
UD : ensemble des canalisations (mesure 1)
Type de dégradation : NC - Substrat : métal - Revêtement : peinture - Mesure : 0,33

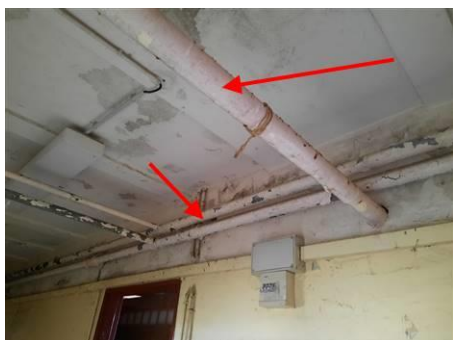
Photo n° PhPb005
Localisation : Rez de chaussée - ensemble des chambres
UD : ensemble des canalisations (mesure 2)
Type de dégradation : NC - Substrat : métal - Revêtement : peinture - Mesure : 0,34

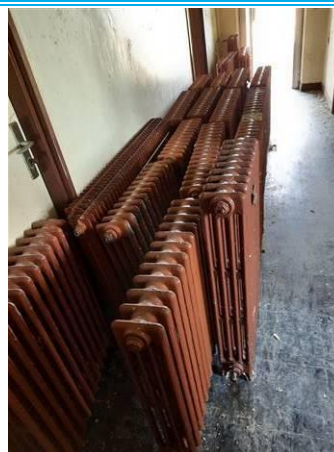
Photo n° PhPb006
Localisation : Rez de chaussée - circulation 1
UD : Ensemble des radiateurs (Radiateurs) (mesure 1)
Type de dégradation : NC - Substrat : Métal - Revêtement : Peinture - Mesure : 0,9

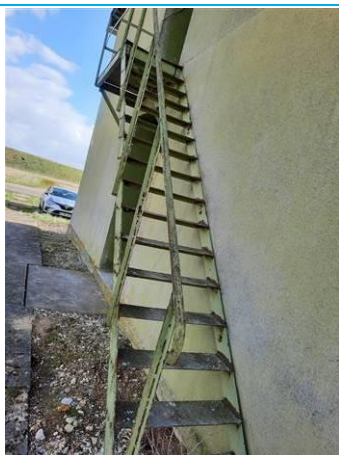
Photo n° PhPb007

Localisation : Extérieur - escaliers 1 et 2

Type de dégradation : Non dégradé - Substrat : Métal -
