Rapport de mission de repérage des matériaux et produits contenant de l'amiante avant réalisation de travaux

Bâtiment 310
BA-105
27000 EVREUX

Date du rapport : 07/03/2022

Référence du dossier :
210710591000044

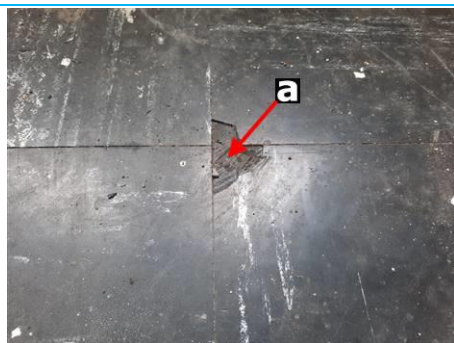
Matériaux : ZPSO-001
Prélèvement : P001
Description : Dalle de sol noire+colle+rag
Localisation : Rez de chaussée - chambre 6
Résultat : Présence d'amiante

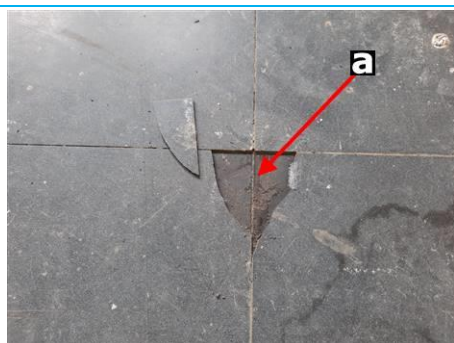
Matériaux : ZPSO-002
Prélèvement : P002
Description : Dalle de sol noire+colle+rag
Localisation : Rez de chaussée - chambre 9
Résultat : Présence d'amiante

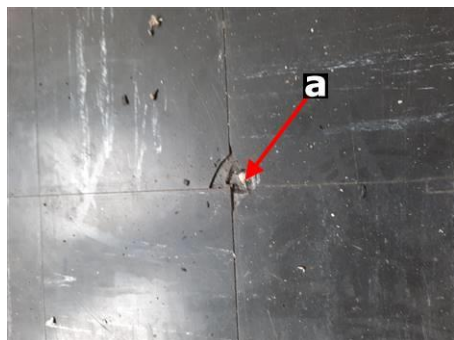
Matériaux : ZPSO-003
Prélèvement : P003
Description : Dalle de sol noire+colle+rag
Localisation : Rez de chaussée - chambre 13
Résultat : Présence d'amiante

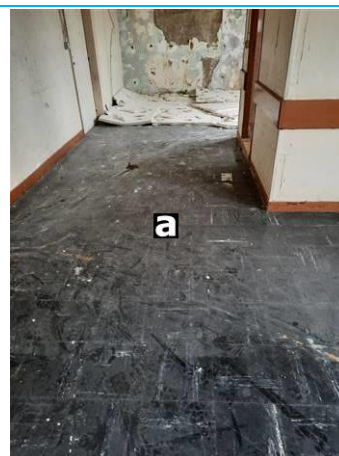
Matériaux : ZPSO-003
Prélèvement : P003
Description : Dalle de sol noire+colle+rag
Localisation : Rez de chaussée - chambre 13
Résultat : Présence d'amiante

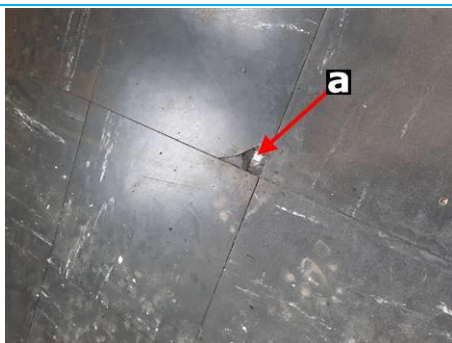
Matériaux : ZPSO-003
Prélèvement : P004
Description : Dalle de sol noire+colle+rag
Localisation : Rez de chaussée - chambre 15
Résultat : Présence d'amiante

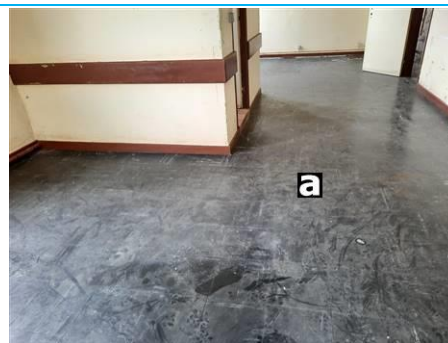
Matériaux : ZPSO-003
Prélèvement : P004
Description : Dalle de sol noire+colle+rag
Localisation : Rez de chaussée - chambre 15
Résultat : Présence d'amiante

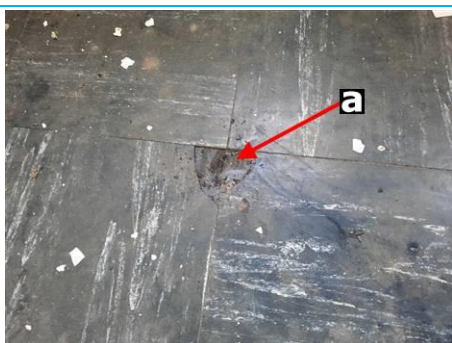
Matériaux : ZPSO-002
Prélèvement : P005
Description : Dalle de sol noire+colle+rag
Localisation : Rez de chaussée - chambre 1
Résultat : Présence d'amiante

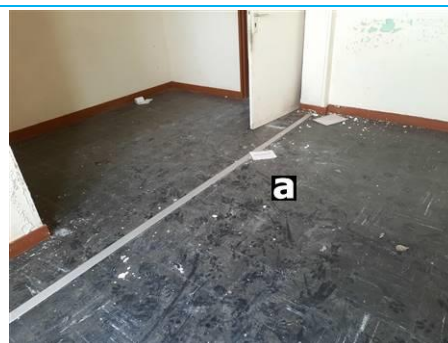
Matériaux : ZPSO-002
Prélèvement : P005
Description : Dalle de sol noire+colle+rag
Localisation : Rez de chaussée - chambre 1
Résultat : Présence d'amiante

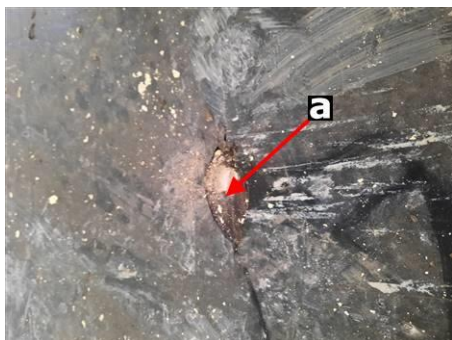
Matériaux : ZPSO-001
Prélèvement : P006
Description : Dalle de sol noire+colle+rag
Localisation : Rez de chaussée - chambre 4
Résultat : Présence d'amiante

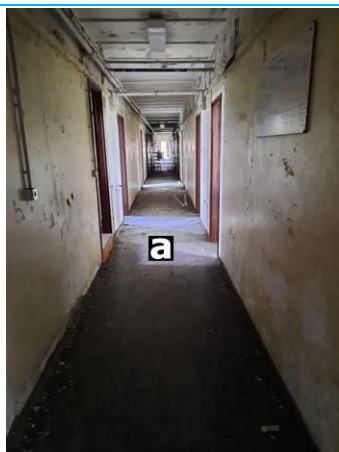
Matériaux : ZPSO-004
Prélèvement : P007
Description : Dalle de sol noire+colle+rag
Localisation : Rez de chaussée - circulation 1
Résultat : Présence d'amiante

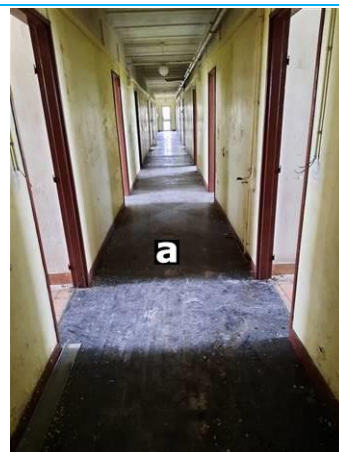
Matériaux : ZPSO-005
Prélèvement : P008
Description : Dalle de sol noire+colle+rag
Localisation : Rez de chaussée - circulation 2
Résultat : Présence d'amiante

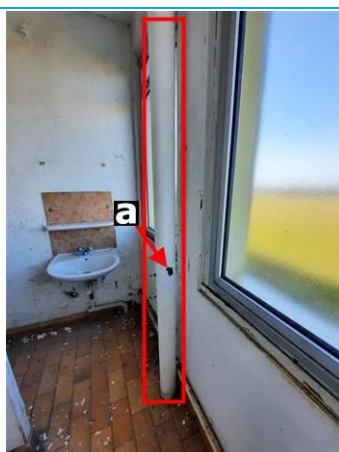
Matériaux : ZPSO-041
Prélèvement : P066

Description : Conduit ventilation fibres-ciment
Résultat : Présence d'amiante

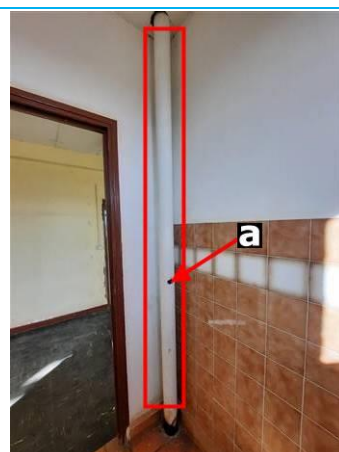
Matériaux : ZPSO-041
Prélèvement : P067

Description : Conduit ventilation fibres-ciment
Résultat : Présence d'amiante

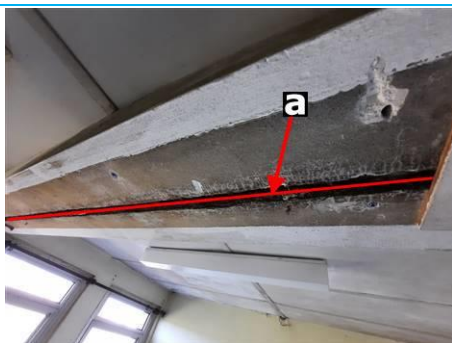
Matériaux : ZPSO-042
Prélèvement : P068
Description : Joint de dilatation plafond
Résultat : Présence d'amiante

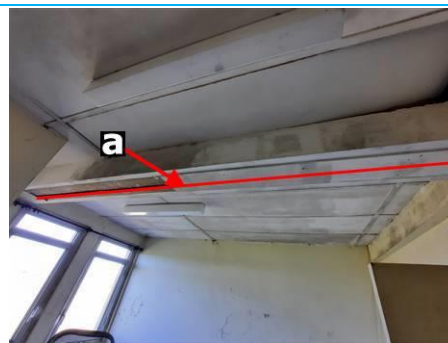
Matériaux : ZPSO-042
Prélèvement : P068
Description : Joint de dilatation plafond
Résultat : Présence d'amiante

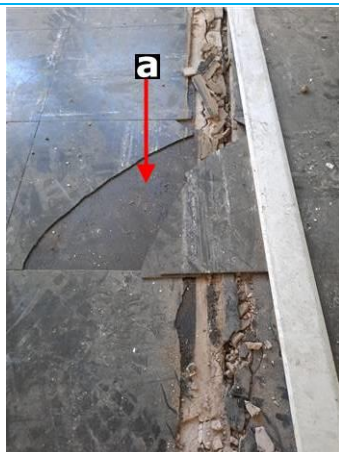
Matériaux : ZPSO-046
Prélèvement : P072
Description : Dalle de sol NOIRE+colle+ragréage
Localisation : 1er étage - chambre 101
Résultat : Présence d'amiante

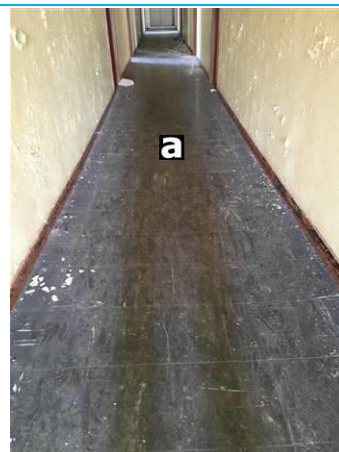
Matériaux : ZPSO-048
Prélèvement : P075
Description : Dalle de sol NOIRE+colle+ragréage
Localisation : 1er étage - circulation 1
Résultat : Présence d'amiante

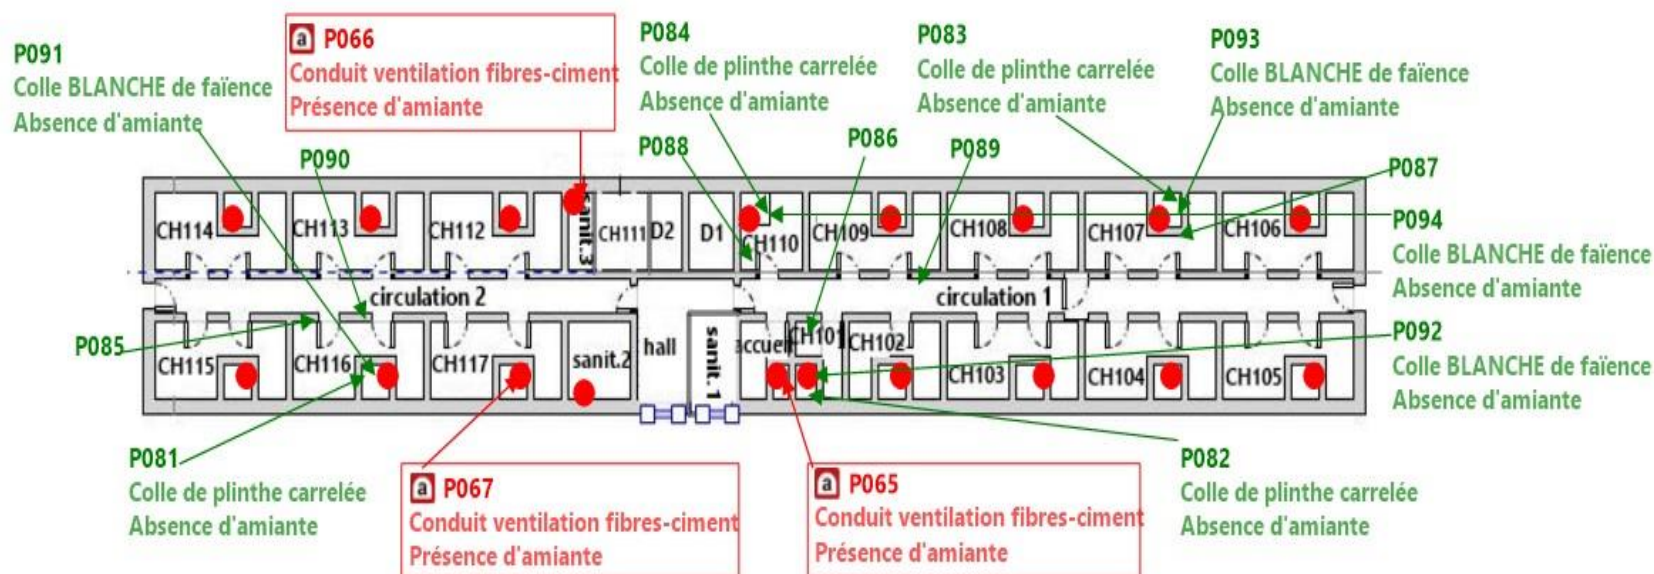
a● Conduits de ventilation en fibres-ciment amiantés

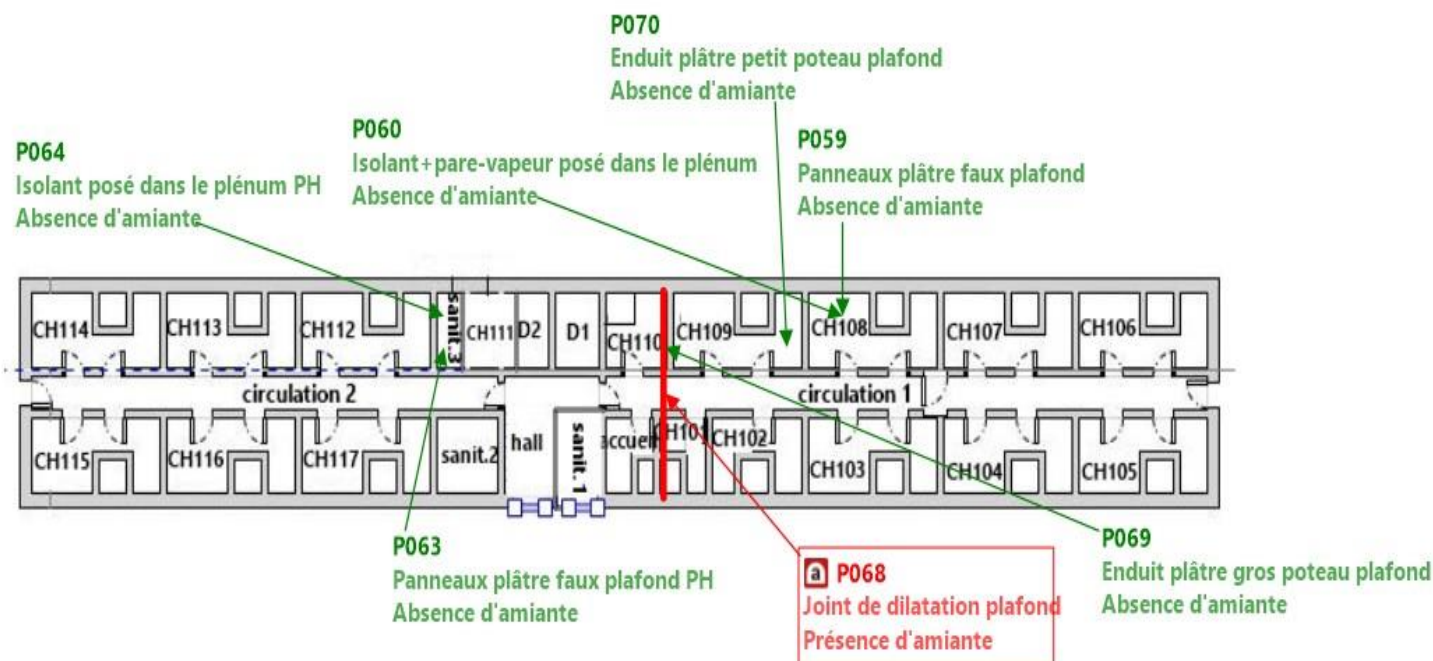
a — Joint de dilatation compact fibreux au plafond amianté

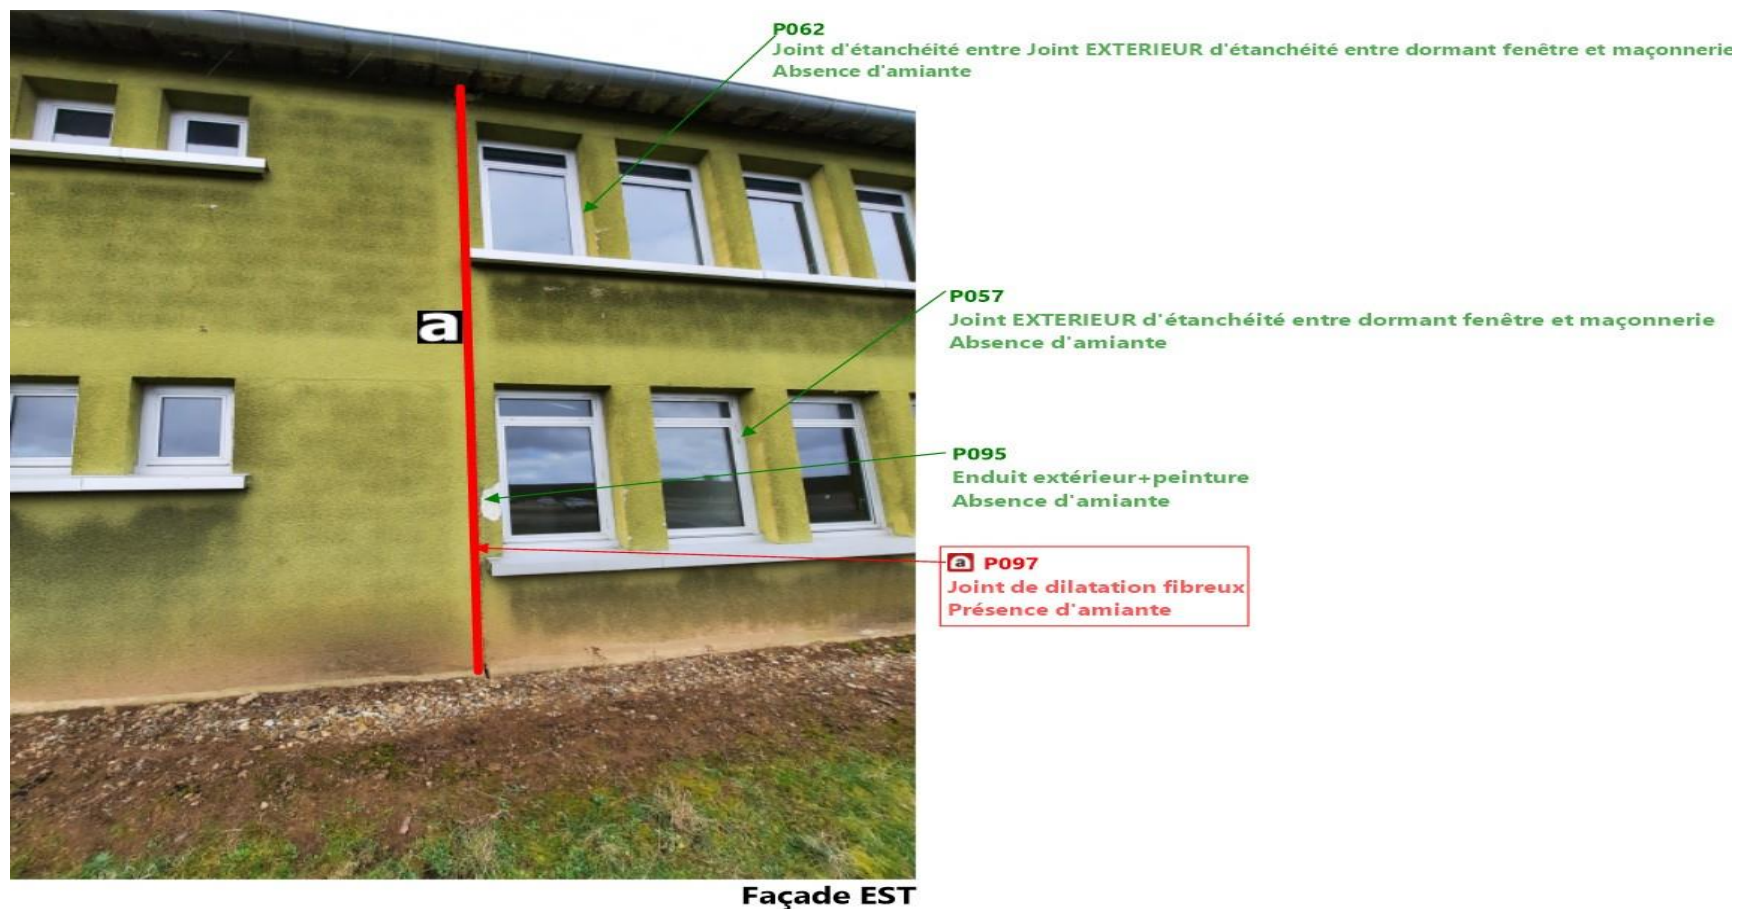
a — Joint de dilatation compact gris fibreux amianté
