ETUDE D'ENTRETIEN Autoroute A7 Septèmes - Vitrolles Du PR 261 au 271 Deux sens

Étude d'entretien Autoroute A7 – section Septèmes-Vitrolles

Du PR 261 au PR 271 (2 sens)

date : novembre 2010

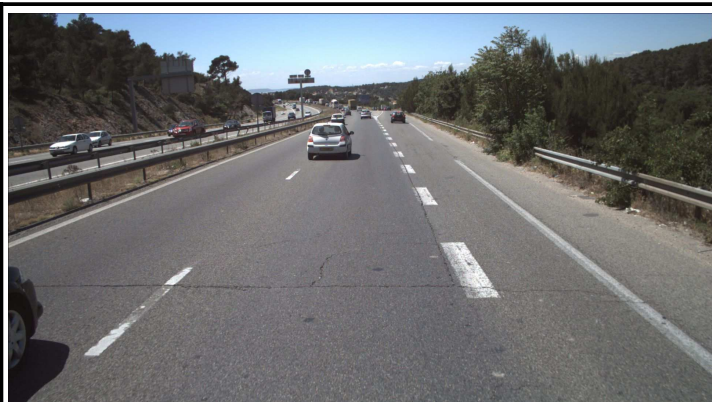
Illustration 5: PR 269+955 sens moins – FT simple

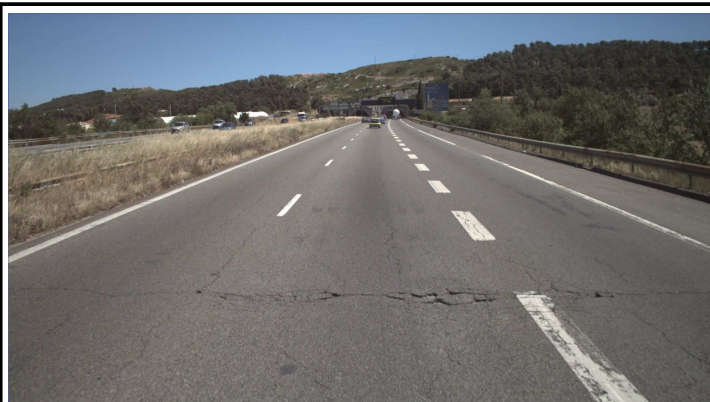
Illustration 6: PR 264+430 sens plus - FT ramifiée, ouverte et affaissée

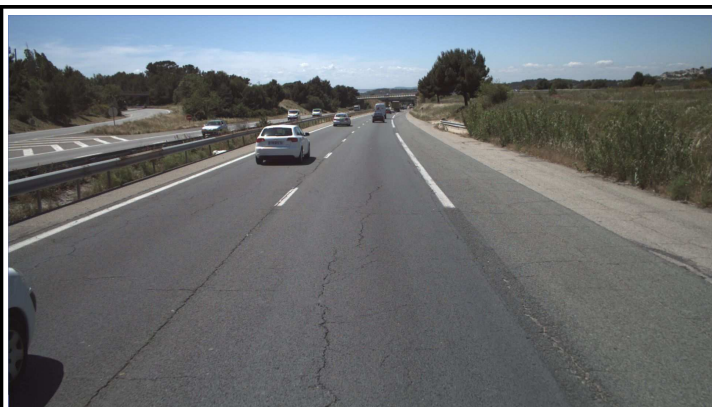
Illustration 7: PR 267+173 sens moins - fissure longitudinale non spécifique aux bandes de roulement

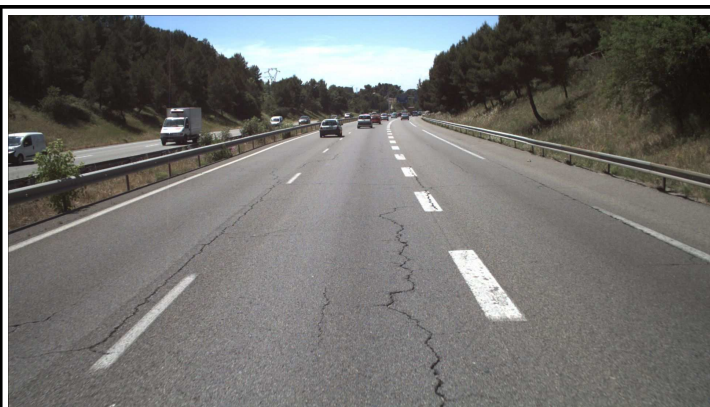
Illustration 8: PR 267+733 sens moins - fissure longitudinale spécifique aux bandes de roulement

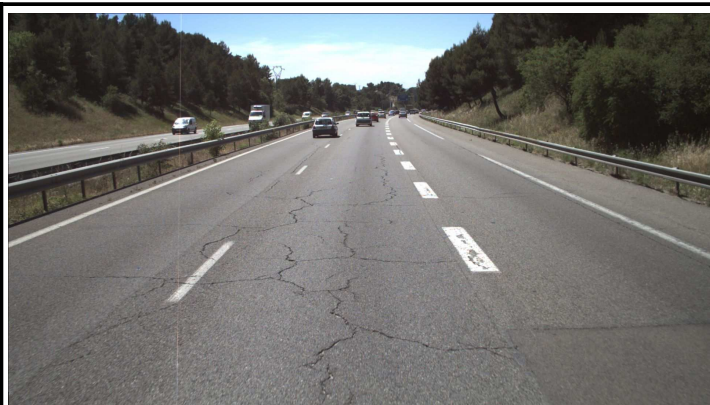
Illustration 9: PR 267+748 sens moins - faïençage significatif non spécifique aux bandes de roulement

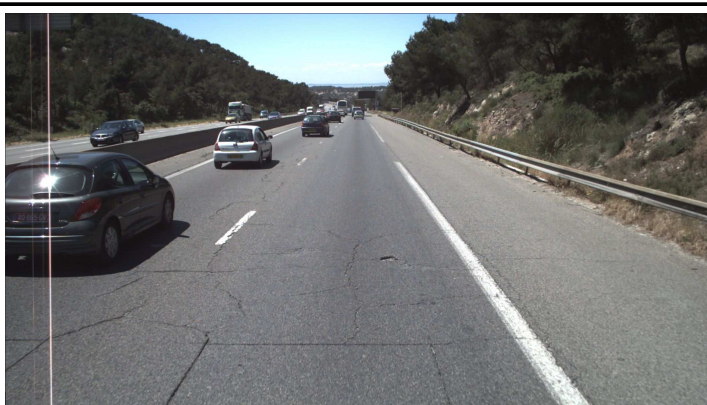
Illustration 10: PR 270+314 sens moins - faïençage grave non spécifique aux bandes de roulement (avec départs de matériaux et ramifications)

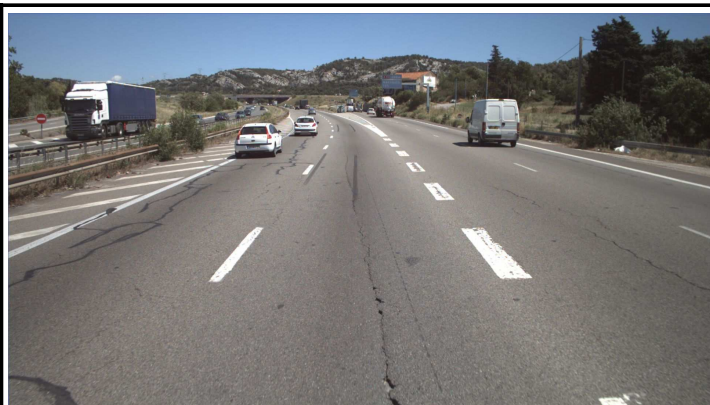
Trois zones particulières en sens plus où la fissuration est plus ouverte avec également présence d'affaissements, nécessitent une réparation particulière avec purge ; il s'agit des zones situées aux PR 264+428, 265+1080 et 269+410 et dont voici quelques images :

Illustration 11: PR 265+1080 sens plus – FL ouverte et affaissée

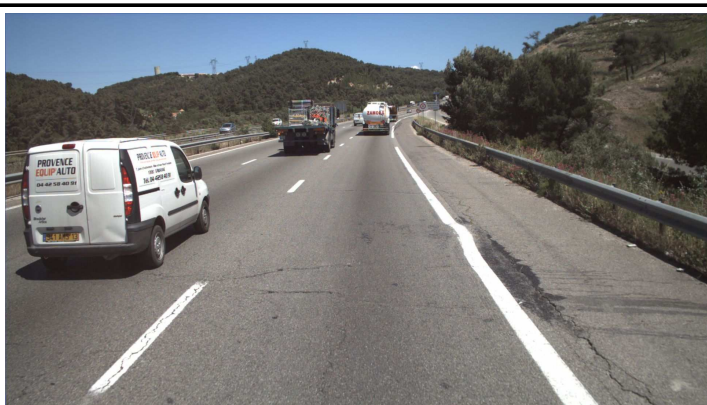
Illustration 12: PR 269+410 sens plus - FT ramifiée, ouverte et affaissée

- entre les PR 267+900 et 267+920 (zone située en rampe) où nous trouvons ainsi un niveau de déformabilité « Médiocre »
- entre les PR 269+380 et 269+420 (fissure transversale grave) avec un niveau de déformabilité « Mauvais ».

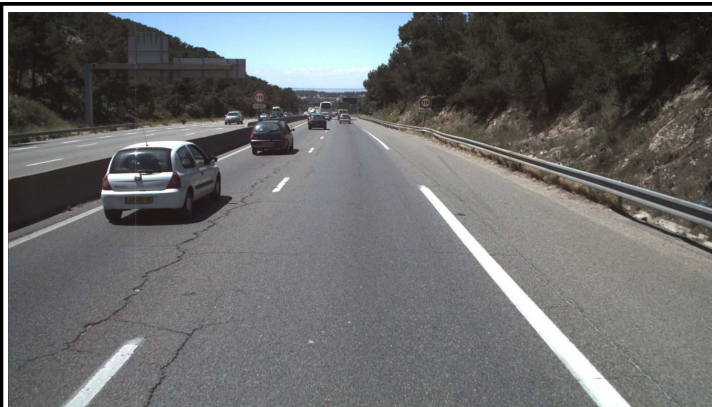
Illustration 13: PR 270+359 sens moins – FL spécifique bandes de roulement en voie rapide

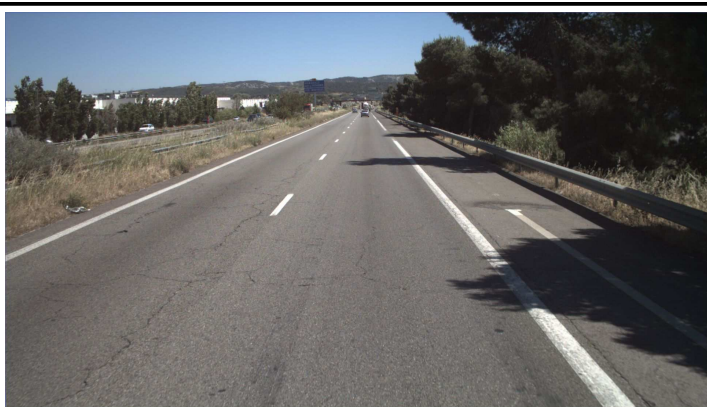
Illustration 14: PR 261+821 sens plus – Faïencage non spécifique bandes de roulement en voie rapide

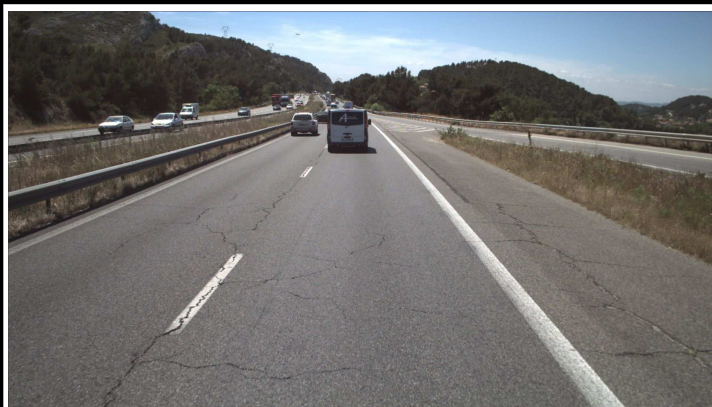
Illustration 15: PR 268+698 sens moins fissuration sur les deux voies

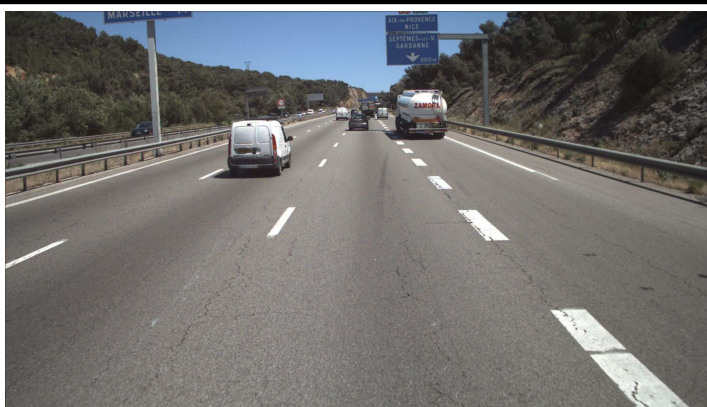
Illustration 16: PR 269+819 sens plus - fissuration sur les trois voies
