**Rapport de repérage des matériaux et produits contenant de
l'amiante avant réalisation de travaux dans un immeuble bâti**

13056724/AM-RTV/1-83SY1-17

Amiante Bâtiment 17
Campus CNRS
91190 GIF SUR YVETTE

19/01/2022

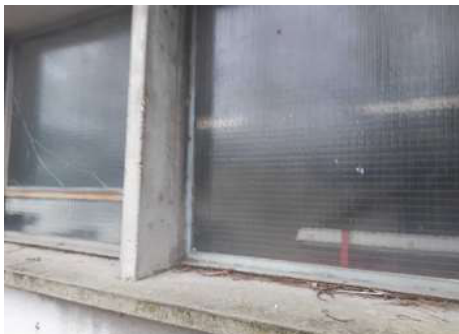
Localisation : RDC

Matériau ou produit ne contenant pas d'amiante

ZPSO - 7 Prélèvement 12 Joints de mastic de vitrage

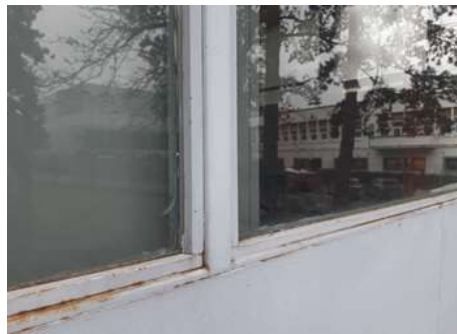
Localisation : RDC

Matériau ou produit ne contenant pas d'amiante

ZPSO - 5 Prélèvement 13 Joints de mastic de vitrage

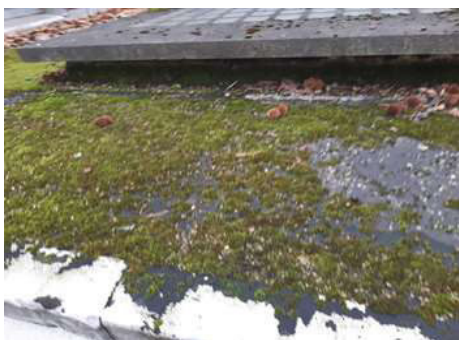
Localisation : RDC

Matériau ou produit ne contenant pas d'amiante

ZPSO - 8 Prélèvement 14 Complexes asphaltés

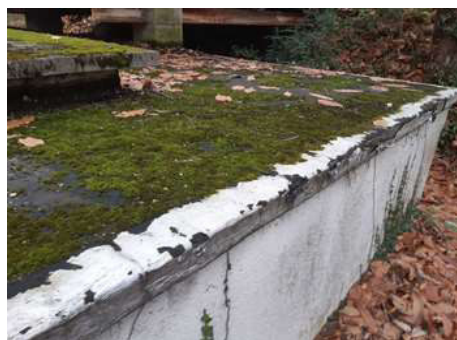
Localisation : RDC

Matériau ou produit ne contenant pas d'amiante

ZPSO - 9 Prélèvement 15 Revêtements bitumineux relevés

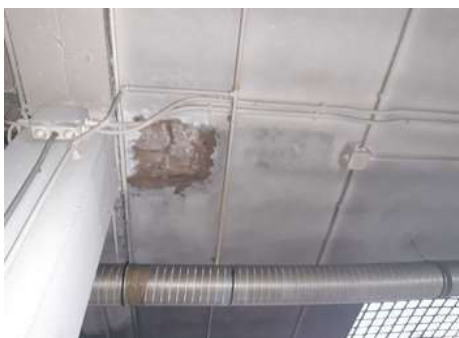
Localisation : RDC

Matériau ou produit ne contenant pas d'amiante

ZPSO - 10 Prélèvement 16 Enduits de ragréage, débullage, lissage

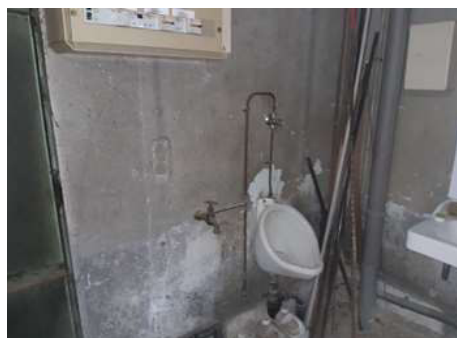
Localisation : RDC

Matériau ou produit ne contenant pas d'amiante

ZPSO - 6 Prélèvement 17 Peintures décoratives

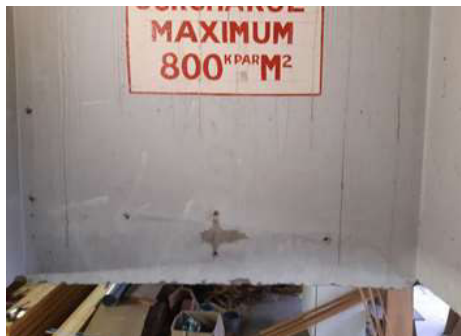
Localisation : ENTRESOL

Matériau ou produit ne contenant pas d'amiante

ZPSO - 4 Prélèvement 8 Enduits lissés

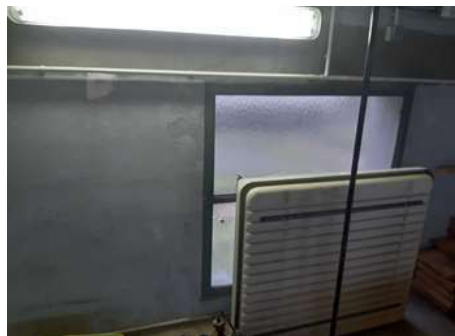
Localisation : ENTRESOL

Matériau ou produit ne contenant pas d'amiante

ZPSO - 5 Prélèvement 9 Joints de mastic de vitrage

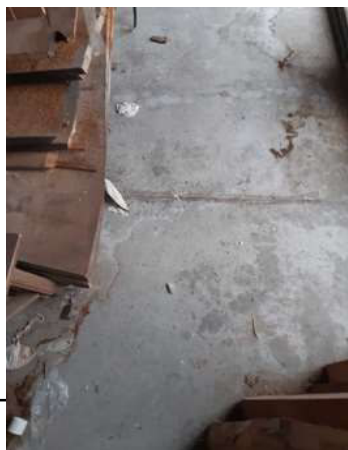
Localisation : ENTRESOL

Matériau ou produit ne contenant pas d'amiante

ZPSO - 4 Prélèvement 10 Ragréages

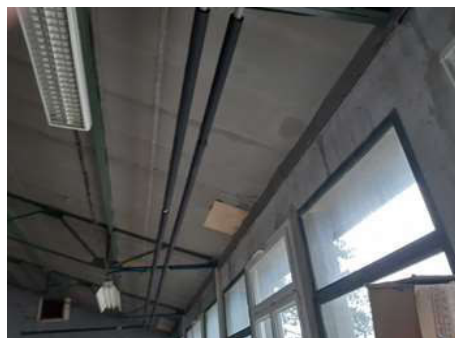
Localisation : R+1

Matériau ou produit ne contenant pas d'amiante

ZPSO - 1 Prélèvement 1 Panneaux vissés

N° éch.	Référence client	Description visuelle	Technique utilisée / Analyste	Préparation		Résultats
				Nb prep / Nb grilles ou lames	Type	
001	R+1 PLAFOND BV3DC8701 PANNEAU COLLE VISSE PLATRE BLANC PEINT	Matériau de type peinture (gris)	MET * / FHTU	1 / 2 *	Calcination - attaque acide - broyage mécanique (méthode interne de traitement)	Fibres d'amiante non détectées *
		Matériau souple fibreux de type papier, carton (marron)	MOLP * / T1Q8	2 / 2 *	- *	Fibres d'amiante non détectées *
		Matériau de type colle (transparent) ; matériau semi-dur de type enduit (blanc)	MET * / FHTU	1 / 2 *	Calcination - attaque acide - broyage mécanique (méthode interne de traitement)	Fibres d'amiante non détectées *
		Matériau semi-dur de type plâtre (blanc)	MET * / FCGD	1 / 2 *	Calcination - attaque acide - broyage mécanique (méthode interne de traitement)	Fibres d'amiante non détectées *
		Matériau fibreux de type isolant (jaune)(i)	MOLP * / T1Q8	2 / 2 *	- *	Fibres d'amiante non détectées *

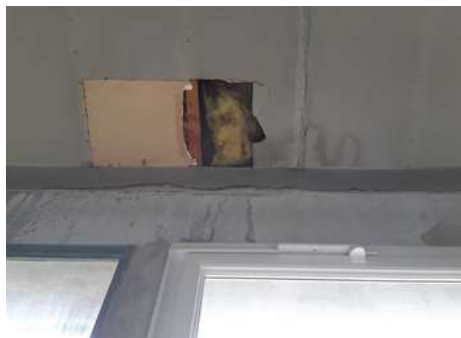
Localisation : R+1

Matériau ou produit ne contenant pas d'amiante

ZPSO - 2 Prélèvement 2 Peintures intumescentes

002 (1)	R+1 SOUS TOITURE BV3DC8702 PEINTURE SOUS BAC ACIER GRISE	Matériau (friable) (gris)	MET * / FHTU	1 / 2 *	Calcination - attaque acide - broyage mécanique (méthode interne de traitement)	Fibres d'amiante non détectées *

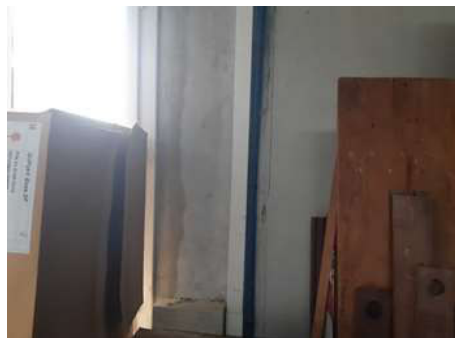
Localisation : R+1

Matériau ou produit ne contenant pas d'amiante

ZPSO - 3 Prélèvement 3 Enduits lissés

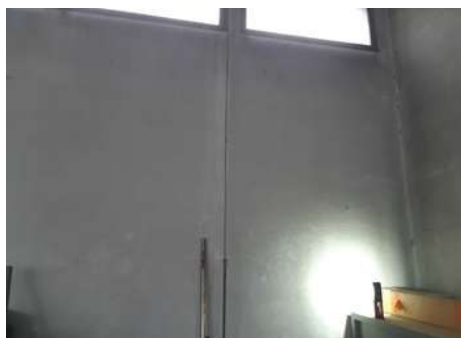
Localisation : R+1

Matériau ou produit ne contenant pas d'amiante

ZPSO - 3 Prélèvement 4 Enduits lissés

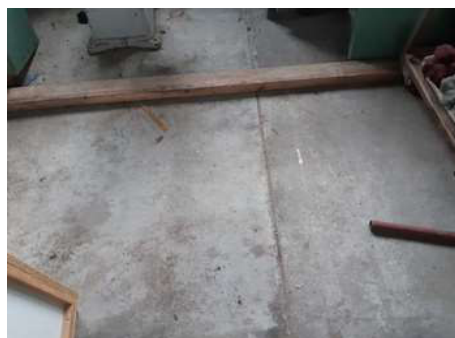
Localisation : R+1

Matériau ou produit ne contenant pas d'amiante

ZPSO - 4 Prélèvement 7 Ragréages

007	R+1 SOL BV3DC8707 RAGREAGE CIMENT GRIS	Matériau dur (granulaire) (gris)	MET * / FHTU	1 / 2 *	Calcination - attaque acide - broyage mécanique (méthode interne de traitement)	Fibres d'amiante non détectées *
