Rapport de mission de repérage des matériaux et produits contenant de l'amiante à intégrer au dossier technique «amiante»

A	INFORMATIONS GENERALES	
A.1	DESIGNATION DU BATIMENT	
<p>Nature du bâtiment : GIF170 Cat. du bâtiment : Tertiaires Nombre de Locaux : 22 Etage : R-1 / RDC/R+1 Numéro de Lot : Sans objet Référence Cadastre : NC Date du Permis de Construire : 1957 Adresse : AVENUE DE LA TERRASSE - BATIMENT 170 DELEGATION REGIONALE ILE DE FRANCE SUD 91191 GIF-SUR-YVETTE CEDEX</p> <p>Escalier : Sans objet Bâtiment : 170 Porte : Sans objet Propriété de : CNRS/DR4 1 avenue de la terrasse 91198 GIF SUR YVETTE CEDEX</p> <p>Annexes : Autres Lot : Bâtiment abandonné, Réserves butanes</p>		
A.2	DESIGNATION DU DONNEUR D'ORDRE	
<p>Nom : C.N.R.S. Adresse : DELEGATION REGIONALE ILE DE FRANCE SUD AVENUE DE LA TERRASSE 91198 GIF SUR YVETTE CEDEX Qualité :</p> <p>Documents fournis : Rapport antérieur Moyens mis à disposition : Accompagnateur habilité</p>		
A.3	EXECUTION DE LA MISSION	
<p>Rapport N° : 17-09-010976 A Le repérage a été réalisé le : 14/09/2017 Par : BALTIMORE JEAN CHARLES N° certificat de qualification : DTI3036 Date d'obtention : 20/11/2012 Le présent rapport est établi par une pe

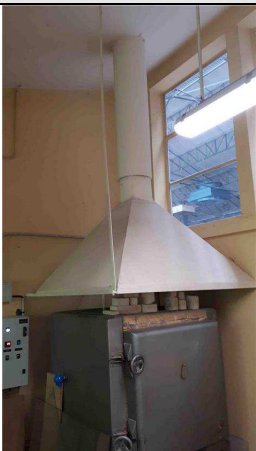
N° Local	Partie d'immeuble	Etage	Elément	Zone	Matériau / Produit	Méthode	Etat de dégradation	Photo
4	17-130	1er	Conduit de fluides		Conduit en fibres-ciment - Peinture	Document consulté	Matériaux non dégradé

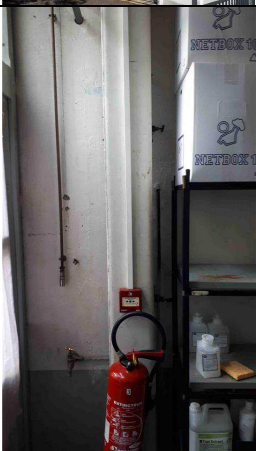
13	17-031	RD C	Porte-fenêtre - Soubassement et imposte	Toutes zones	Panneaux vissés - Peinture	Résultat d'analyse

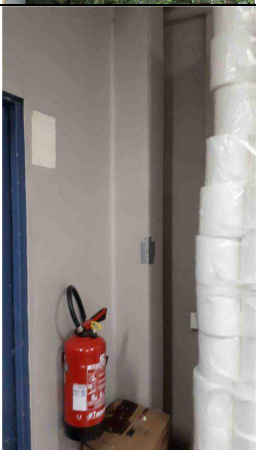
17	17-035	RD C	Coffre vertical - P004	Toutes zones	Conduit en fibres-ciment - Peinture	Résultat d'analyse	Matériaux non dégradé

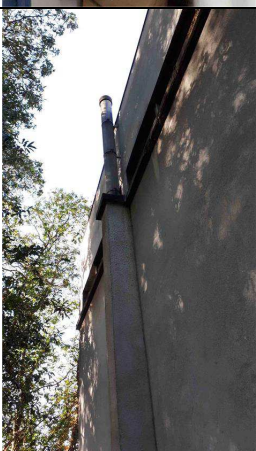
18	17-036	RD C	Conduit de fluides maçonné	Extérieur	Conduit de ventilation en fibres-ciment - Non peint	Document consulté	Matériaux non dégradé

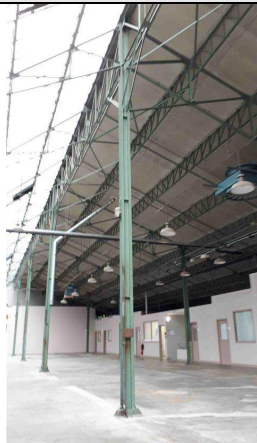
N° Local	Partie d'immeuble	Etage	Elément	Zone	Matériau / Produit	Justification	Photo
22	17-100/113/114	1er	Plafond	Plafond	Plâtre - Peinture	Rapport SARL Diag immo du Val d'Yerres du 25-07-2006 Inaccessible trop grande hauteur

La mission décrite sur la page de couverture du rapport n'a pu être menée à son terme : il y a lieu de réaliser des investigations approfondies

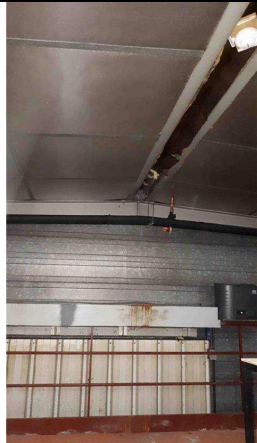
N° Local	Partie d'immeuble	Etage	Élément	Zone	Matériau / Produit	Photo
7	17-117	1er	Plancher - P002	Toutes zones	Béton - Dalles de sol	
9	Mezzanine	1er	Faux-plafond - P001	Plafond	Panneaux de faux - plafond - Aluminisé

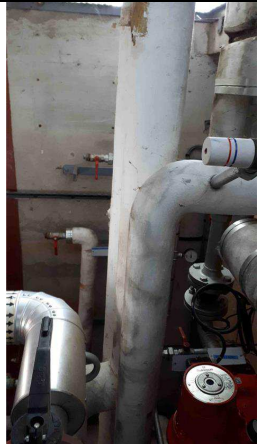
Conduit de fluides - P7	entrée secondaire	Calorifuge - Enveloppe de calorifuge

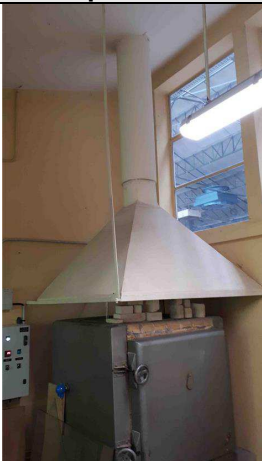
ELEMENT : Conduit de fluides		
Nom du client	Numéro de dossier	Pièce ou local
C.N.R.S.	17-09-010976	1er - 17-130
Matériau	Date de prélèvement	Nom de l'opérateur
Conduit en fibres-ciment - Peinture		BALTIMORE JEAN CHARLES
Localisation		Résultat
Conduit de fluides -		Présence d'amiante
Résultat de la grille d'évaluation		
Evaluation périodique		
Emplacement

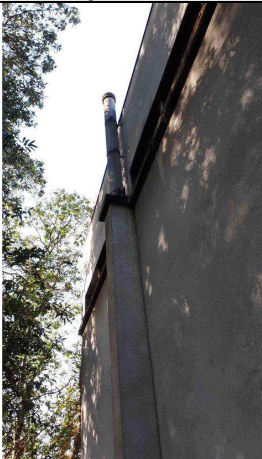
ELEMENT : Conduit de fluides maçonné		
Nom du client	Numéro de dossier	Pièce ou local
C.N.R.S.	17-09-010976	RDC - 17-036
Matériau	Date de prélèvement	Nom de l'opérateur
Conduit de ventilation en fibres-ciment - Non peint		BALTIMORE JEAN CHARLES
Localisation		Résultat
Conduit de fluides maçonné - Extérieur		Présence d'amiante
Résultat de la grille d'évaluation		
Evaluation périodique		
Commentaires		
Rapport SARL Diag immo du Val d'Yerres du 25-07-2006		
Emplacement

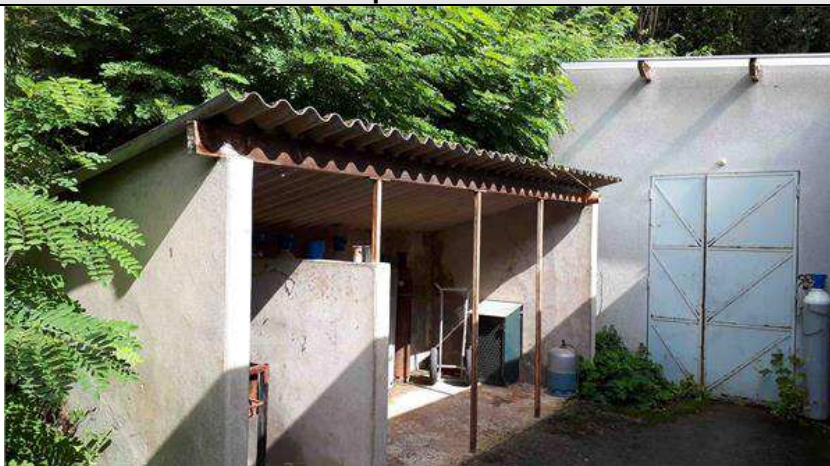
ELEMENT : Toiture		
Nom du client	Numéro de dossier	Pièce ou local
C.N.R.S.	17-09-010976	1er - Réserves butanes
Matériau	Date de prélèvement	Nom de l'opérateur
Plaques fibres-ciment - Non peint		BALTIMORE JEAN CHARLES
Localisation		Résultat
Toiture		Présence d'amiante
Résultat de la grille d'évaluation		
Evaluation périodique		
Commentaires		
Rapport SARL Diag immo du Val d'Yerres du 25-07-2006		
Emplacement

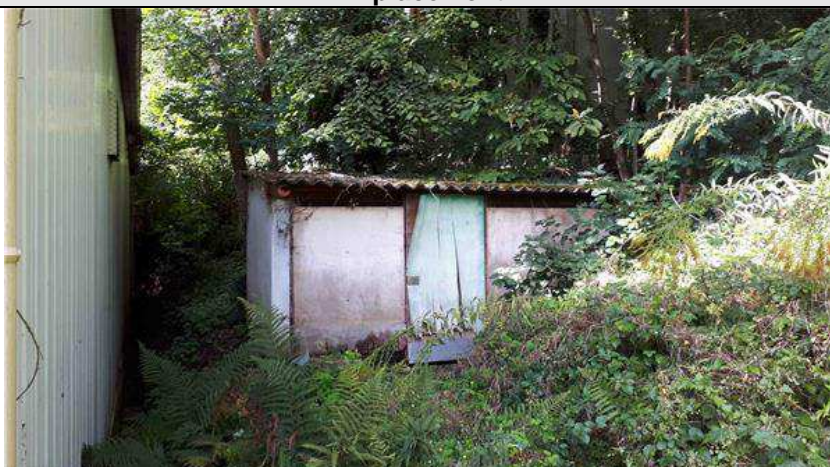
16	Bâtiment abandonné	1er	Toiture		Plaques fibres-ciment - Non peint		Matériaux dégradé

ELEMENT : Toiture		
Nom du client	Numéro de dossier	Pièce ou local
C.N.R.S.	17-09-010976	1er - Batiment abandonné
Matériau	Date de prélèvement	Nom de l'opérateur
Plaques fibres-ciment - Non peint		BALTIMORE JEAN CHARLES
Localisation		Résultat
Toiture		Présence d'amiante
Résultat de la grille d'évaluation		
Action Corrective de 2nd niveau		
Commentaires		
Rapport SARL Diag immo du Val d'Yerres du 25-07-2006		
Emplacement

AC2 – Action corrective de second niveau					
N° Local	Partie d'immeuble	Etage	Elément	Zone	Matériau / Produit
16	Bâtiment abandonné	1er	Toiture		Plaques fibres-ciment - Non peint

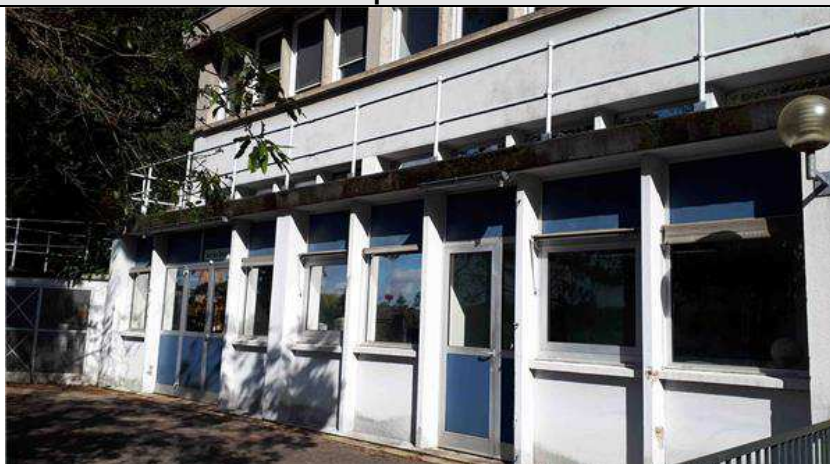
ELEMENT : Porte-fenêtre		
Nom du client	Numéro de dossier	Pièce ou local
C.N.R.S.	17-09-010976	RDC - 17-001
Matériau	Date de prélèvement	Nom de l'opérateur
Panneaux vissés - Peinture		BALTIMORE JEAN CHARLES
Localisation		Résultat
Porte-fenêtre - Toutes zones Soubassement et imposte		Présence d'amiante
Résultat de la grille d'évaluation		
Evaluation périodique		
Emplacement

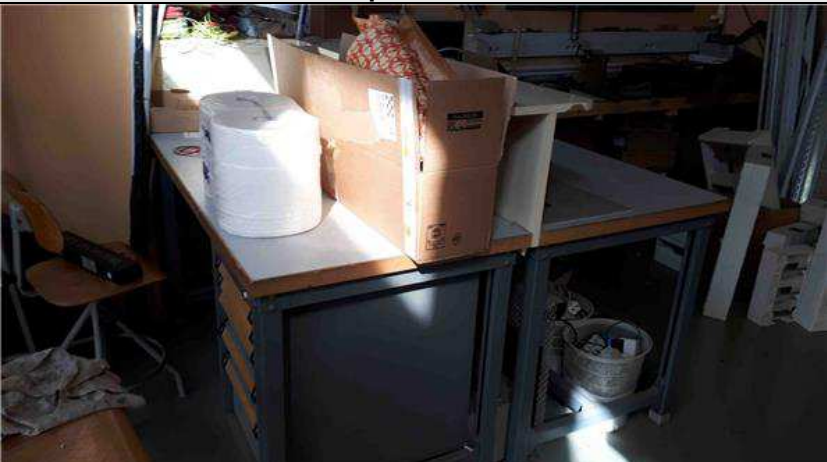
ELEMENT : Meuble		
Nom du client	Numéro de dossier	Pièce ou local
C.N.R.S.	17-09-010976	RDC - 17-011
Matériau	Date de prélèvement	Nom de l'opérateur
Bois - Revêtement dur		BALTIMORE JEAN CHARLES
Localisation		Résultat
Meuble -		Susceptible de contenir de l'amiante
Emplacement

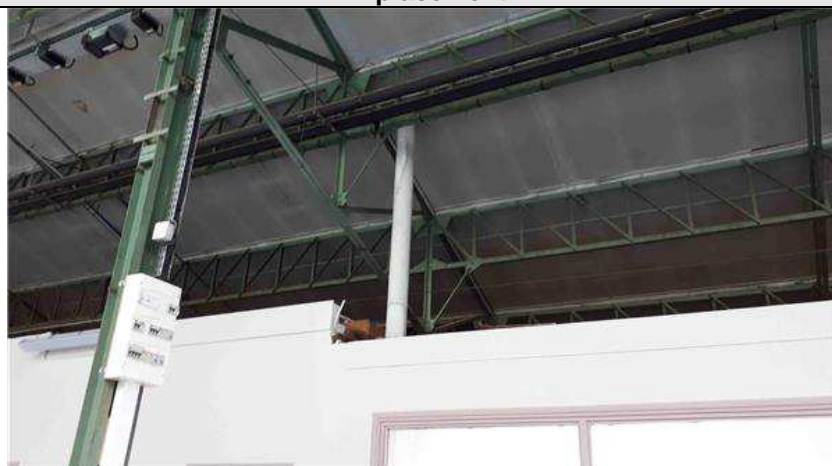
ELEMENT : Conduit de fluides		
Nom du client	Numéro de dossier	Pièce ou local
C.N.R.S.	17-09-010976	1er - 17-108
Matériau	Date de prélèvement	Nom de l'opérateur
Conduit en fibres-ciment - Peinture		BALTIMORE JEAN CHARLES
Localisation		Résultat
Conduit de fluides -		Présence d'amiante
Résultat de la grille d'évaluation		
Evaluation périodique		
Commentaires		
Rapport SARL Diag immo du Val d'Yerres du 25-07-2006		
Emplacement

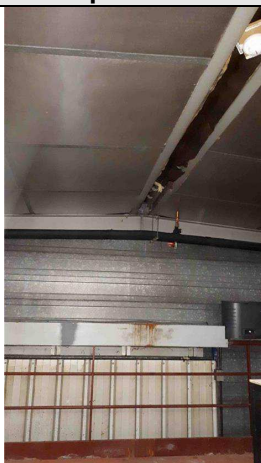
PRELEVEMENT : P001

Nom du client	Numéro de dossier	Pièce ou local
C.N.R.S.	17-09-010976	1er - Mezzanine
Matériau	Date de prélèvement	Nom de l'opérateur
Panneaux de faux - plafond - Aluminisé	14/09/2017	BALTIMORE JEAN CHARLES
Localisation		Résultat
Faux-plafond - Plafond P001		absence d'amiante
Emplacement

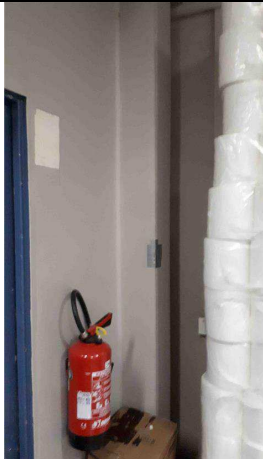
PRELEVEMENT : P004		
Nom du client	Numéro de dossier	Pièce ou local
C.N.R.S.	17-09-010976	RDC - 17-035
Matériau	Date de prélèvement	Nom de l'opérateur
Conduit en fibres-ciment - Peinture	14/09/2017	BALTIMORE JEAN CHARLES
Localisation		Résultat
Coffre vertical - Toutes zones P004		Présence d'amiante
Résultat de la grille d'évaluation		
Evaluation périodique		
Emplacement

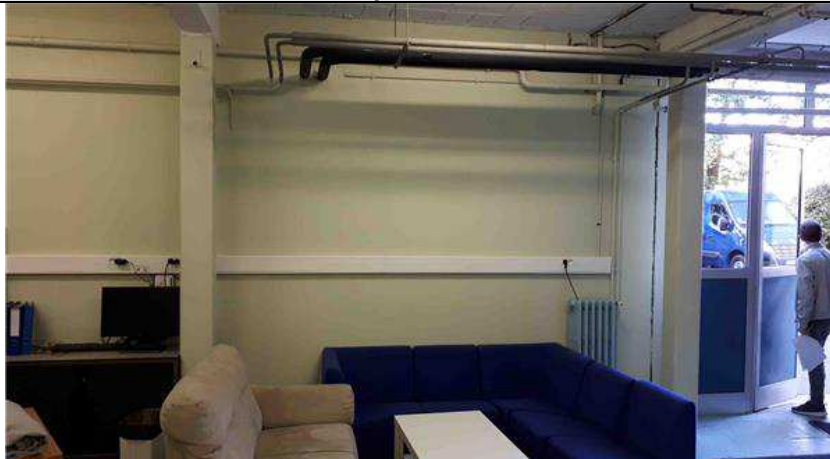
PRELEVEMENT : P004		
Nom du client	Numéro de dossier	Pièce ou local
C.N.R.S.	17-09-010976	RDC - 17-033
Matériau	Date de prélèvement	Nom de l'opérateur
Conduit en fibres-ciment - Peinture	14/09/2017	BALTIMORE JEAN CHARLES
Localisation		Résultat
Coffre vertical - Toutes zones		Présence d'amiante
Résultat de la grille d'évaluation		
Evaluation périodique		
Emplacement

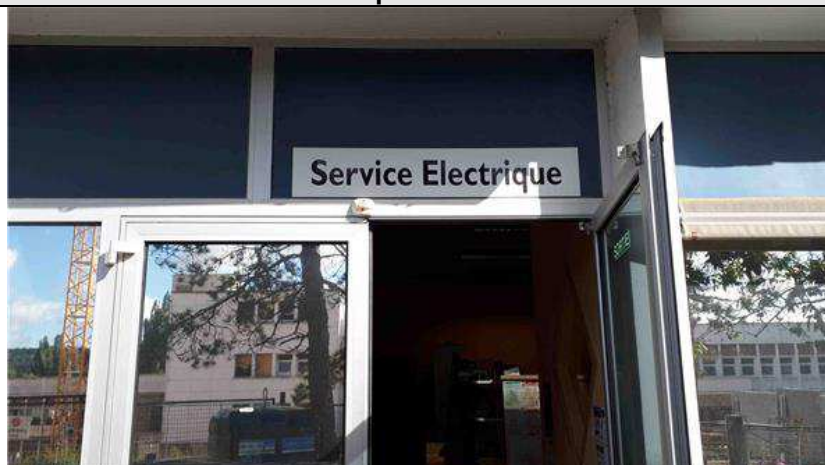
PRELEVEMENT : P005

Nom du client	Numéro de dossier	Pièce ou local
C.N.R.S.	17-09-010976	RDC - 17-003
Matériau	Date de prélèvement	Nom de l'opérateur
Soubassement et imposte - Panneaux vissés	14/09/2017	BALTIMORE JEAN CHARLES
Localisation		Résultat
Porte-fenêtre - Toutes zones P005		Présence d'amiante
Résultat de la grille d'évaluation		
Evaluation périodique		
Emplacement

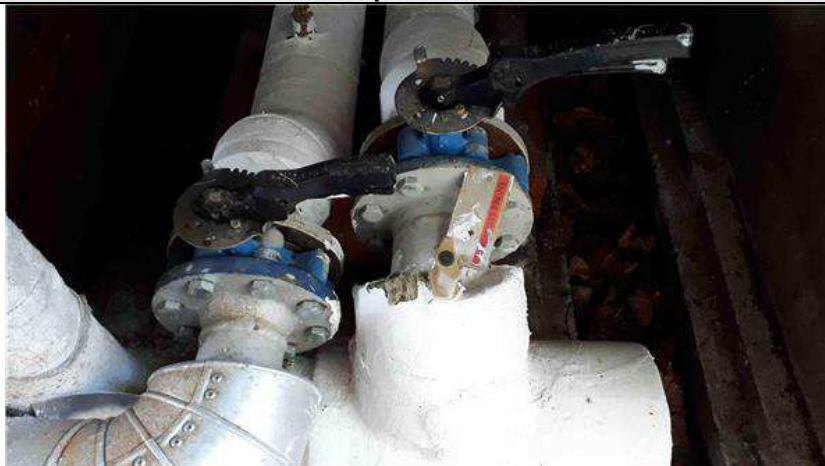
PRELEVEMENT : P006

Nom du client	Numéro de dossier	Pièce ou local
C.N.R.S.	17-09-010976	RDC - 17-012 (Chaufferie)
Matériau	Date de prélèvement	Nom de l'opérateur
Calorifuge - Enveloppe de calorifuge	14/09/2017	BALTIMORE JEAN CHARLES
Localisation		Résultat
Conduit de fluides - entrée secondaire P6		absence d'amiante
Emplacement

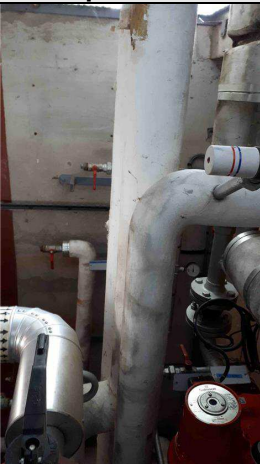
PRELEVEMENT : P007		
Nom du client	Numéro de dossier	Pièce ou local
C.N.R.S.	17-09-010976	RDC - 17-012 (Chaufferie)
Matériau	Date de prélèvement	Nom de l'opérateur
Calorifuge - Enveloppe de calorifuge	14/09/2017	BALTIMORE JEAN CHARLES
Localisation		Résultat
Conduit de fluides - entrée secondaire P7		absence d'amiante
Emplacement
