**Rapport de repérage des matériaux et produits contenant de l'amiante avant réalisation de travaux dans un immeuble bâti**

**Nom du site :** LA ROCHE SUR YON - CPAM - RDC  
**Latitude :** -1.418268  
**Longitude :** 46.664439

**Numéro d'affaire :** 14263362

**Référence du rapport :** 14263362/S1.1.3.R

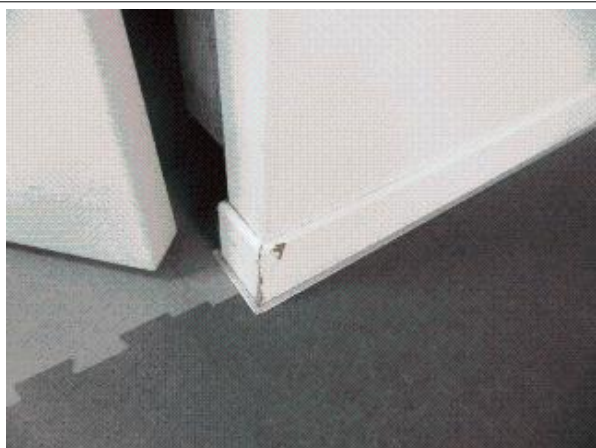
Prélèvement - P1 : CPAM / RDC / SALLE RESTO - Peinture-  
(Absence d'amiante)

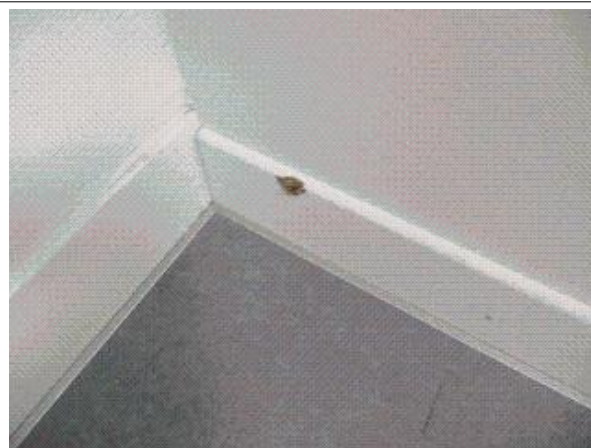
Prélèvement - P2 : CPAM / RDC / SALLE RESTO - Peinture-  
(Absence d'amiante)

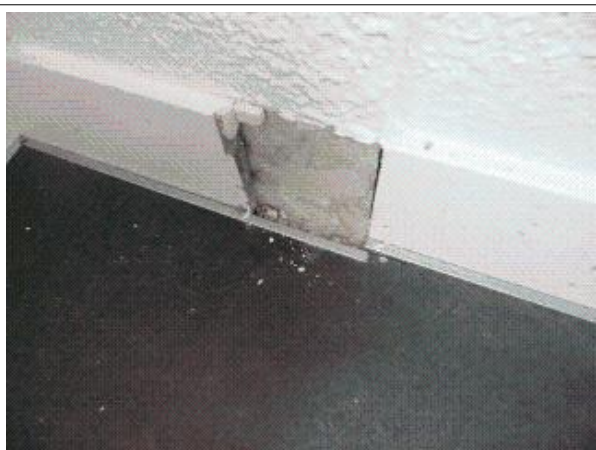
Prélèvement - P3 : CPAM / RDC / SALLE RESTO - Colle de  
plinthe- (Absence d'amiante)

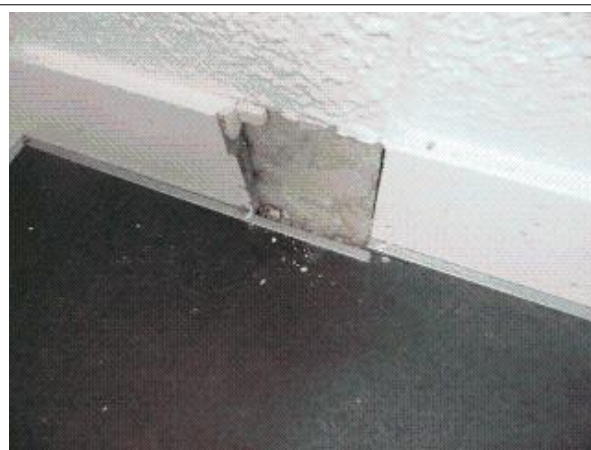
Prélèvement - P4 : CPAM / RDC / SALLE RESTO - Colle de  
plinthe- (Absence d'amiante)

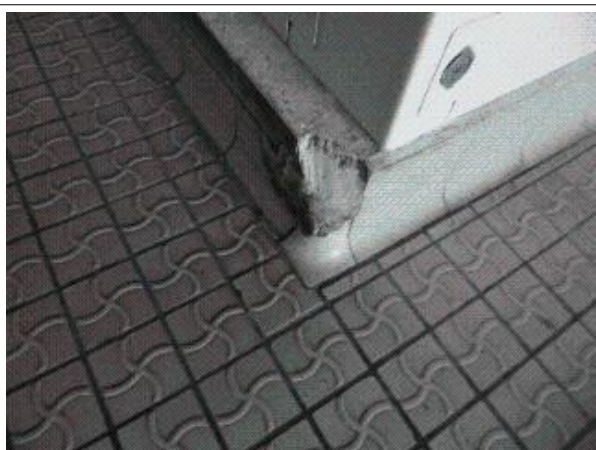
Prélèvement - P5 : CPAM / RDC / CUISINE - Colle de plinthe-  
(Absence d'amiante)

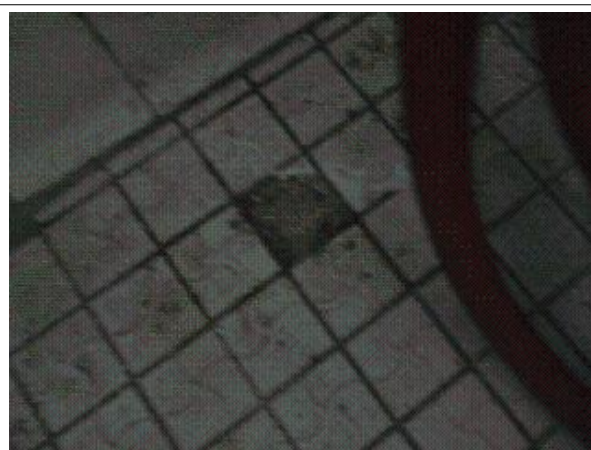
Prélèvement - P6 : CPAM / RDC / VEST - Colle de plinthe-  
(Absence d'amiante)

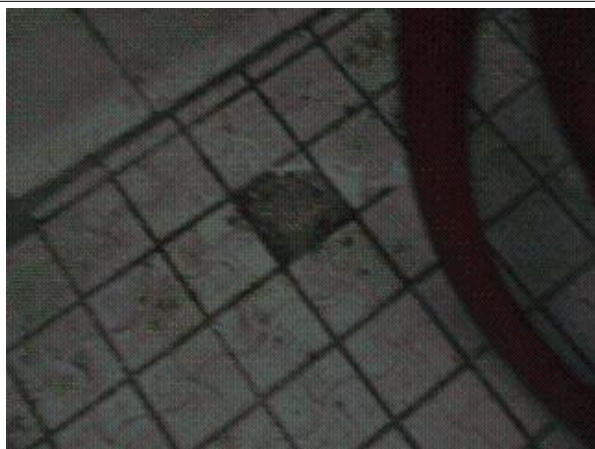
Prélèvement - P7 : CPAM / RDC / LOCAL POUBELLES - Colle de carrelage- (Absence d'amiante)

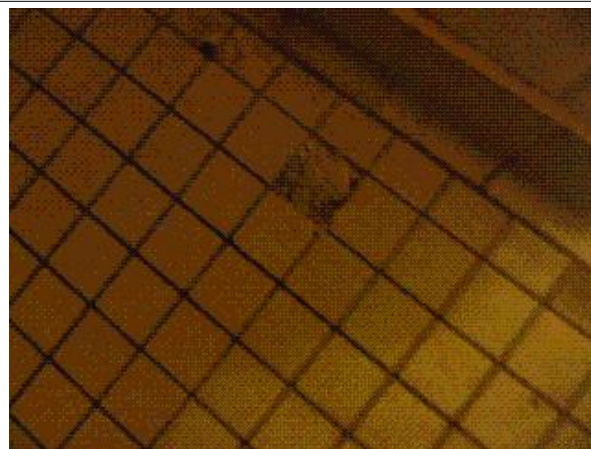
Prélèvement - P8 : CPAM / RDC / VEST - Colle de carrelage- (Absence d'amiante)

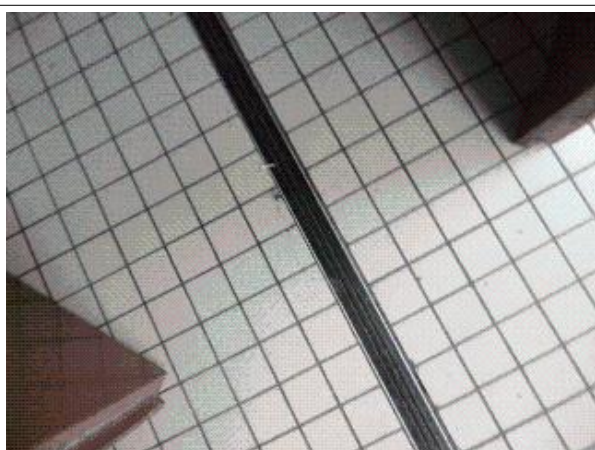
Prélèvement - P9 : CPAM / RDC / ENT.FOURNI - Joint de dilatation- (Absence d'amiante)

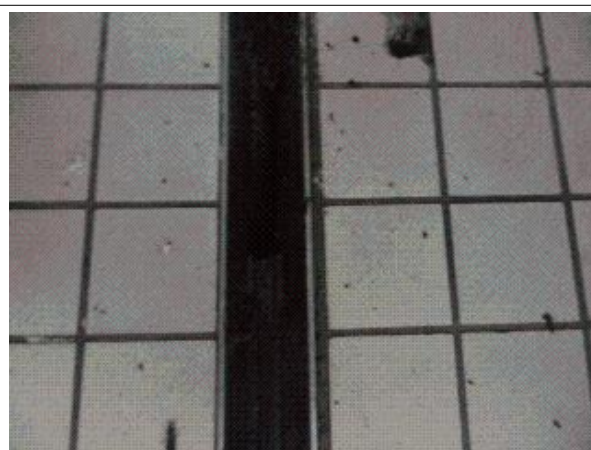
Prélèvement - P10 : CPAM / RDC / ENT.FOURNI - Joint de dilatation- (Absence d'amiante)

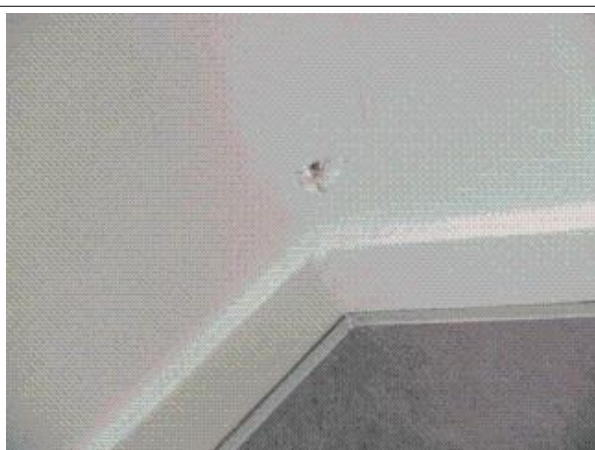
Prélèvement - P11 : CPAM / RDC / SALLE RESTO - Bande de plaque de plâtre- (Absence d'amiante)

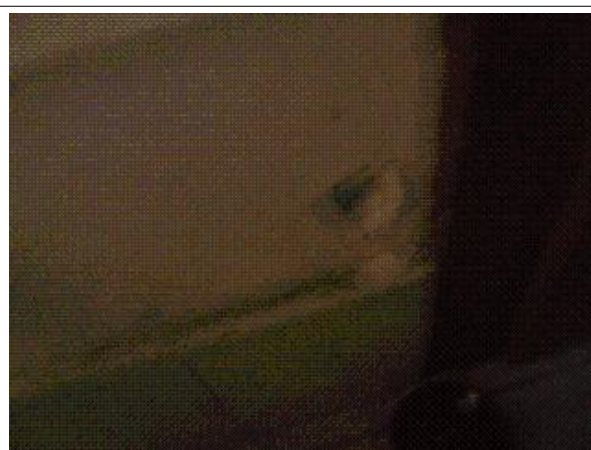
Prélèvement - P12 : CPAM / RDC / GERANT - Bande de plaque de plâtre- (Absence d'amiante)

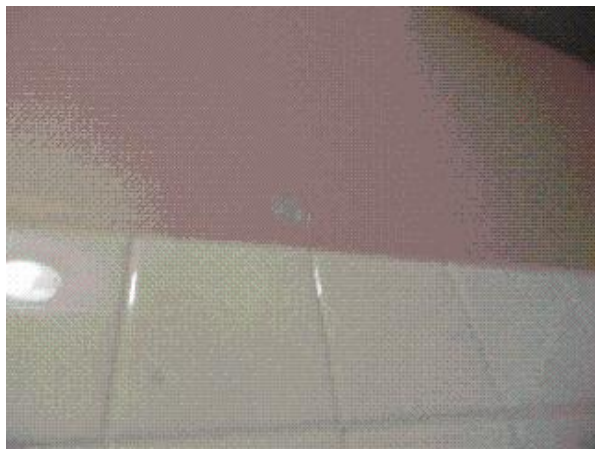
Prélèvement - P13 : CPAM / RDC / VEST - Enduit- (Absence d'amiante)

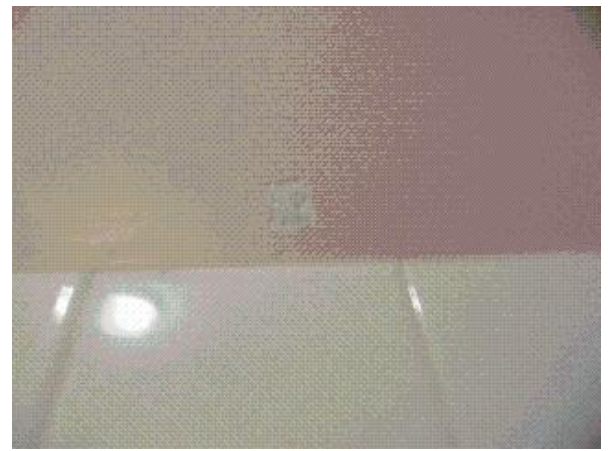
Prélèvement - P14 : CPAM / RDC / VEST - Enduit- (Absence d'amiante)

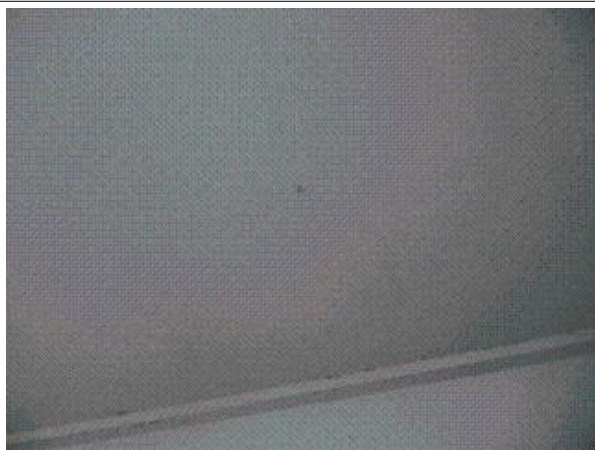
Prélèvement - P15 : CPAM / RDC / LOCAL POUBELLES - Enduit- (Absence d'amiante)

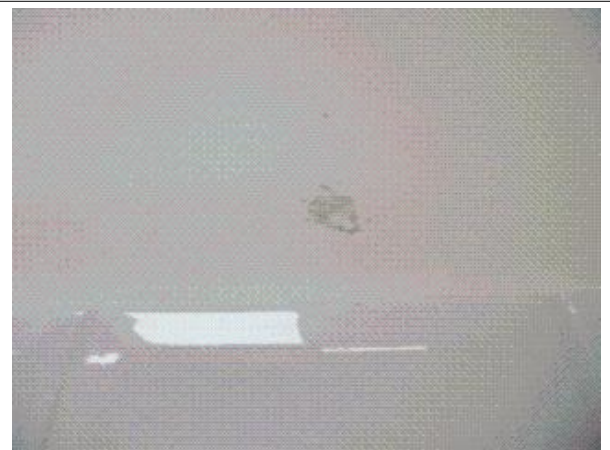
Prélèvement - P16 : CPAM / RDC / SALLE RESTO - Enduit- (Absence d'amiante)

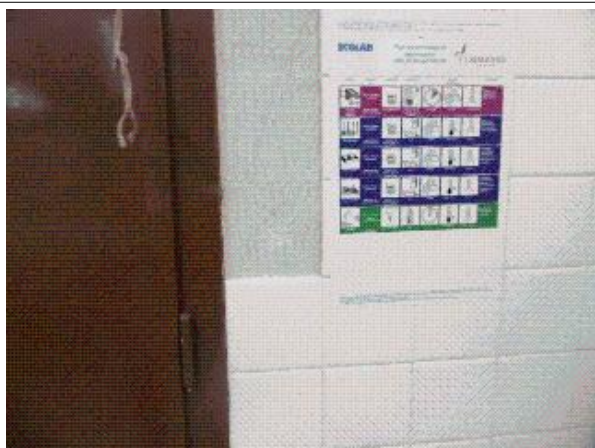
Prélèvement - P17 : CPAM / RDC / LAVE VAISSELLE - Colle de faïence- (Absence d'amiante)

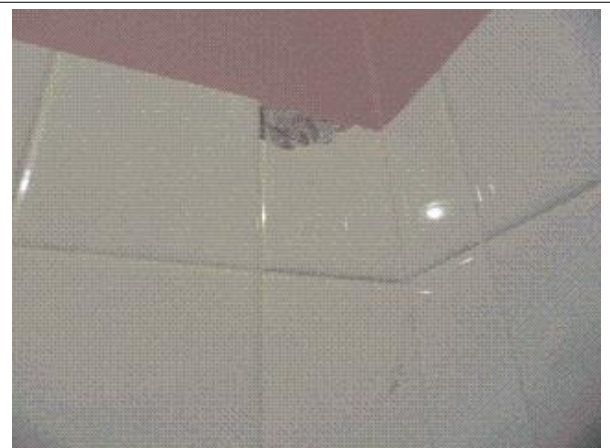
Prélèvement - P18 : CPAM / RDC / SANITAIRES - Colle de faïence- (Absence d'amiante)

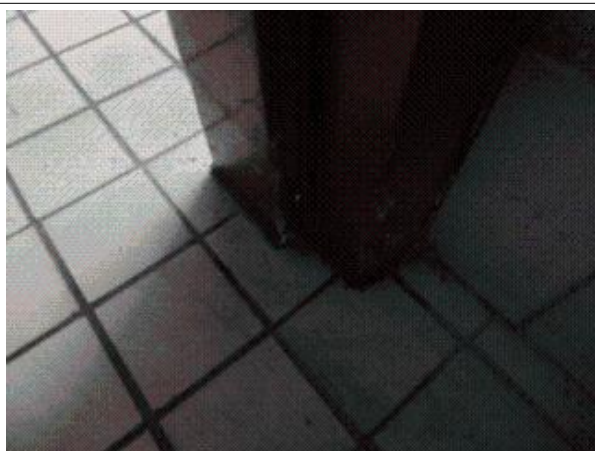
Prélèvement - P19 : CPAM / RDC / GERANT - Peinture-  
(Absence d'amiante)

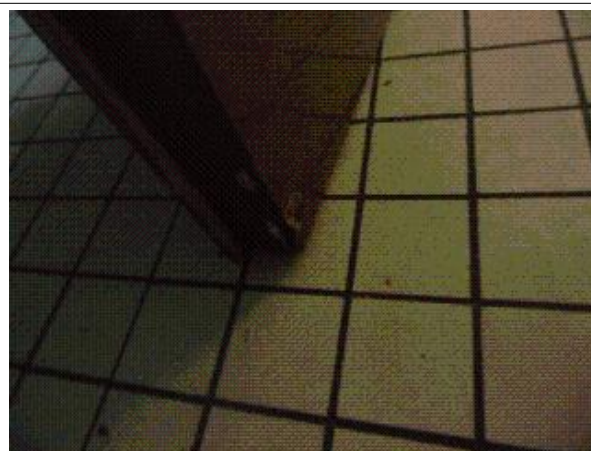
Prélèvement - P20 : CPAM / RDC / GERANT - Peinture-  
(Absence d'amiante)

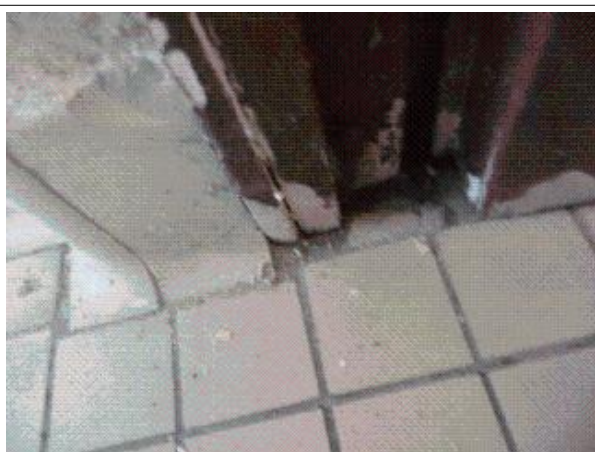
Prélèvement - P21 : CPAM / RDC / CUISINE - Peinture-  
(Absence d'amiante)

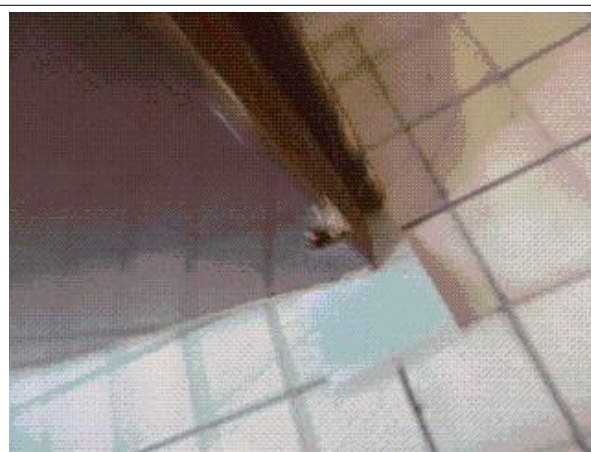
Prélèvement - P22 : CPAM / RDC / CUISINE - Peinture-  
(Absence d'amiante)

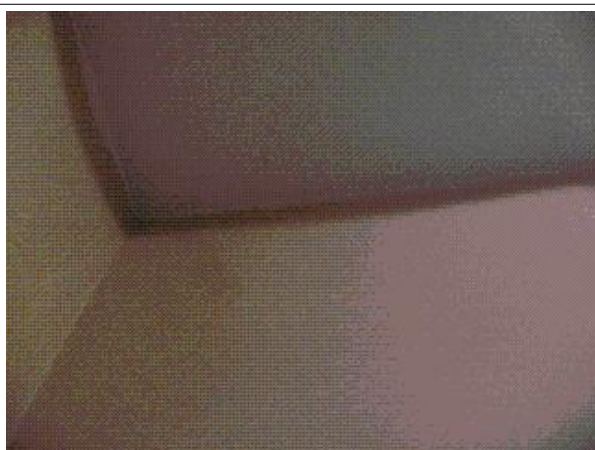
Prélèvement - P23 : CPAM / RDC / VEST - Enduit projeté-  
(Absence d'amiante)

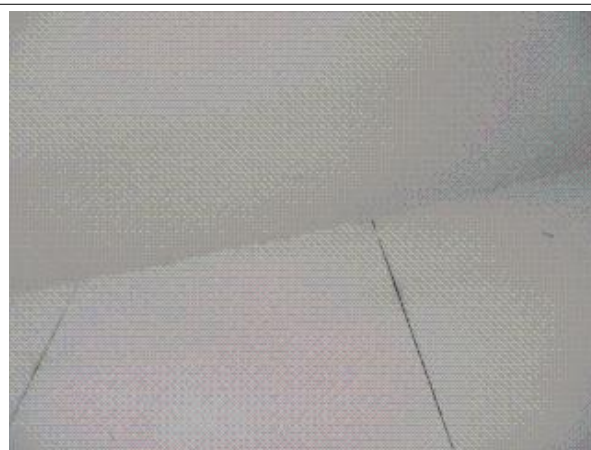
Prélèvement - P24 : CPAM / RDC / VEST - Enduit projeté-  
(Absence d'amiante)

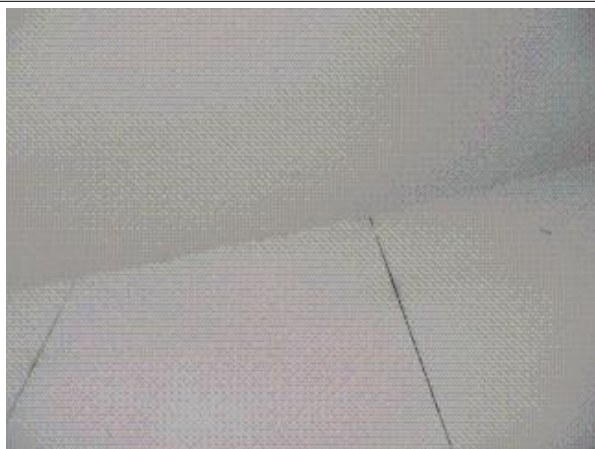
Prélèvement - P25 : CPAM / RDC / CUISINE - Enduit-  
(Absence d'amiante)

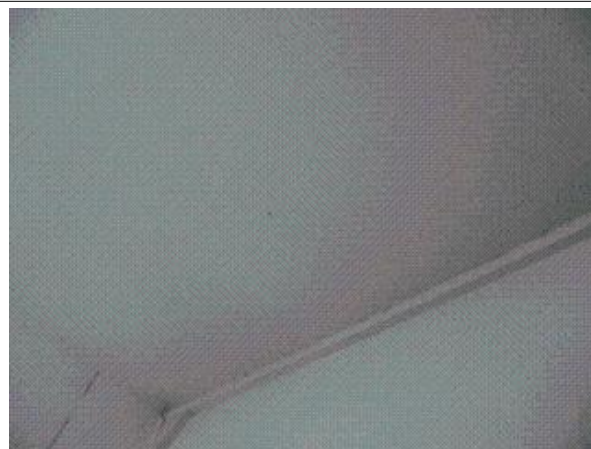
Prélèvement - P26 : CPAM / RDC / LOCAL POUBELLES -  
Enduit- (Absence d'amiante)

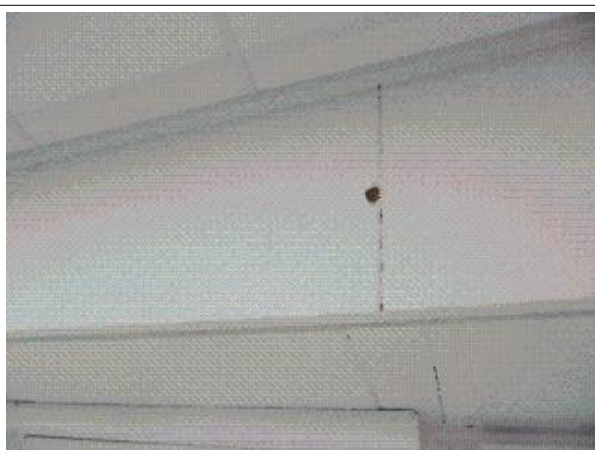
Prélèvement - P27 : CPAM / RDC / SALLE RESTO - Enduit  
projeté- (Absence d'amiante)

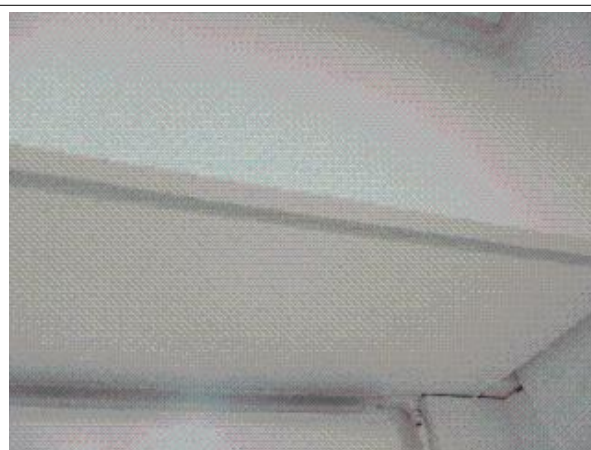
Prélèvement - P28 : CPAM / RDC / SALLE RESTO - Enduit  
projeté- (Absence d'amiante)

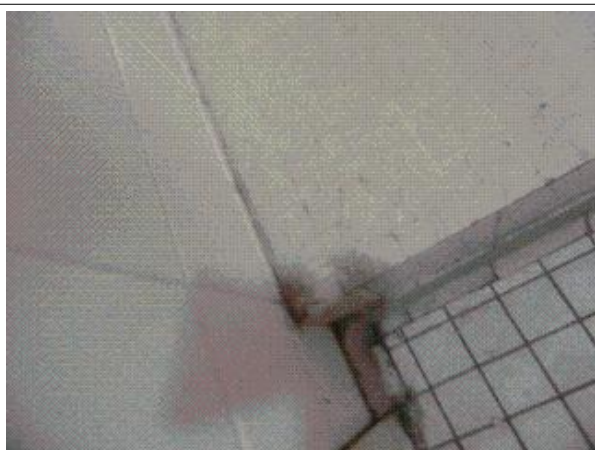
Prélèvement - P29 : CPAM / RDC / SANITAIRES - Colle de  
carrelage- (Absence d'amiante)

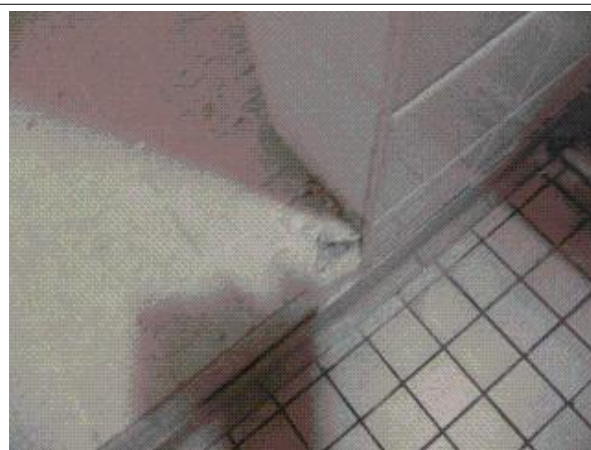
Prélèvement - P30 : CPAM / RDC / SANITAIRES - Colle de  
carrelage- (Absence d'amiante)

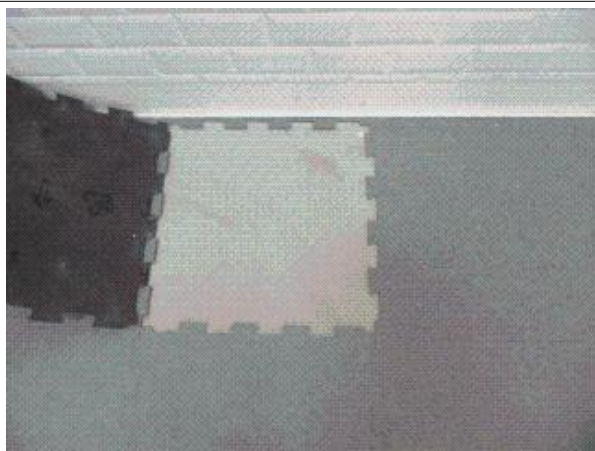
Prélèvement - P31 : CPAM / RDC / SALLE RESTO - Ragréage-  
(Absence d'amiante)

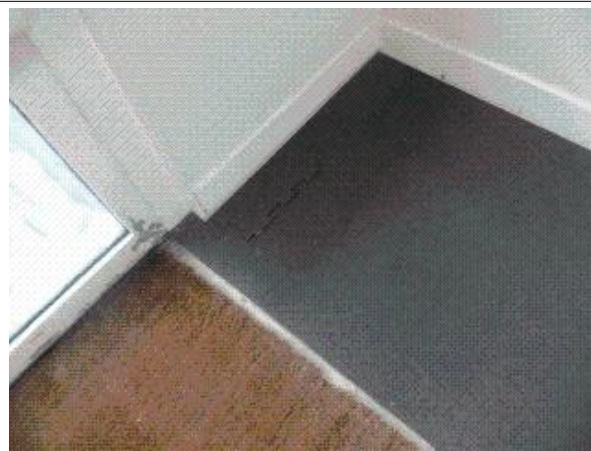
Prélèvement - P32 : CPAM / RDC / SALLE RESTO - Ragréage-  
(Absence d'amiante)

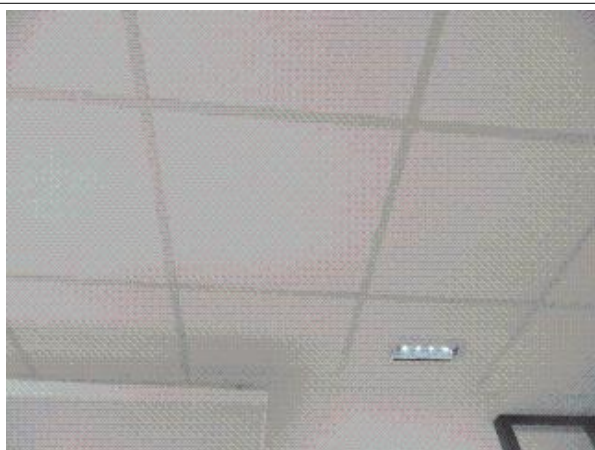
Prélèvement - P33 : CPAM / RDC / SALLE RESTO - Faux  
plafond- (Absence d'amiante)

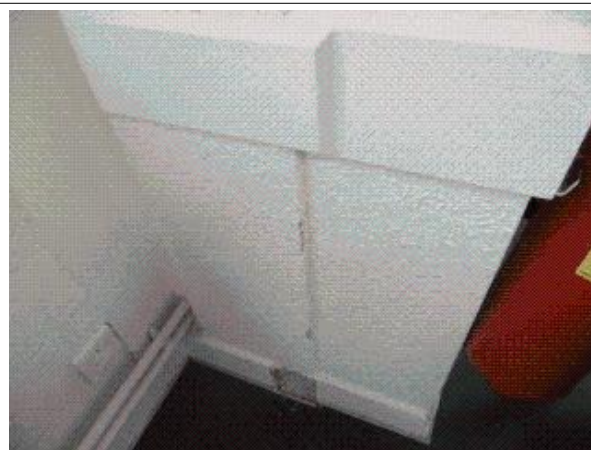
Prélèvement - P34 : CPAM / RDC / SALLE RESTO - Enduit-  
(Absence d'amiante)

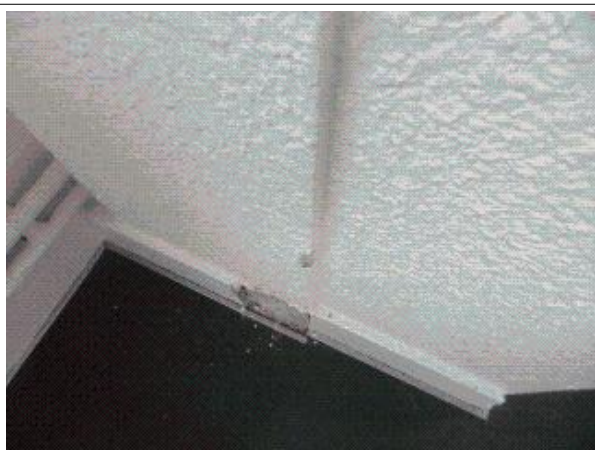
Prélèvement - P35 : CPAM / RDC / SALLE RESTO - Enduit-  
(Absence d'amiante)

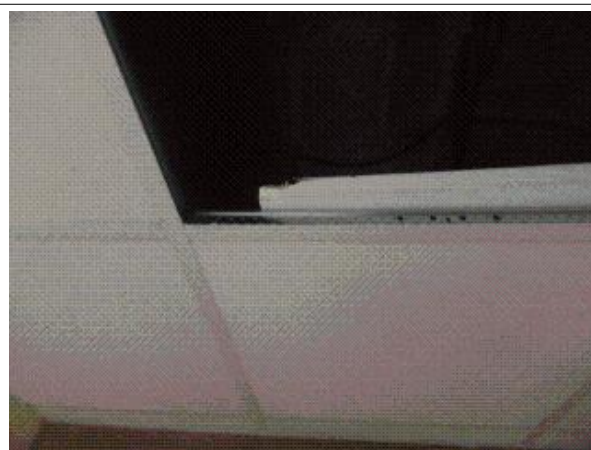
Prélèvement - P36 : CPAM / RDC / ENT.FOURNI - Faux  
plafond- (Absence d'amiante)
