SIEGE DE LA CPAM DE VENDEE

19-093

RAPPORT COMPLEMENTAIRE DG02

CPAM DE VENDEE

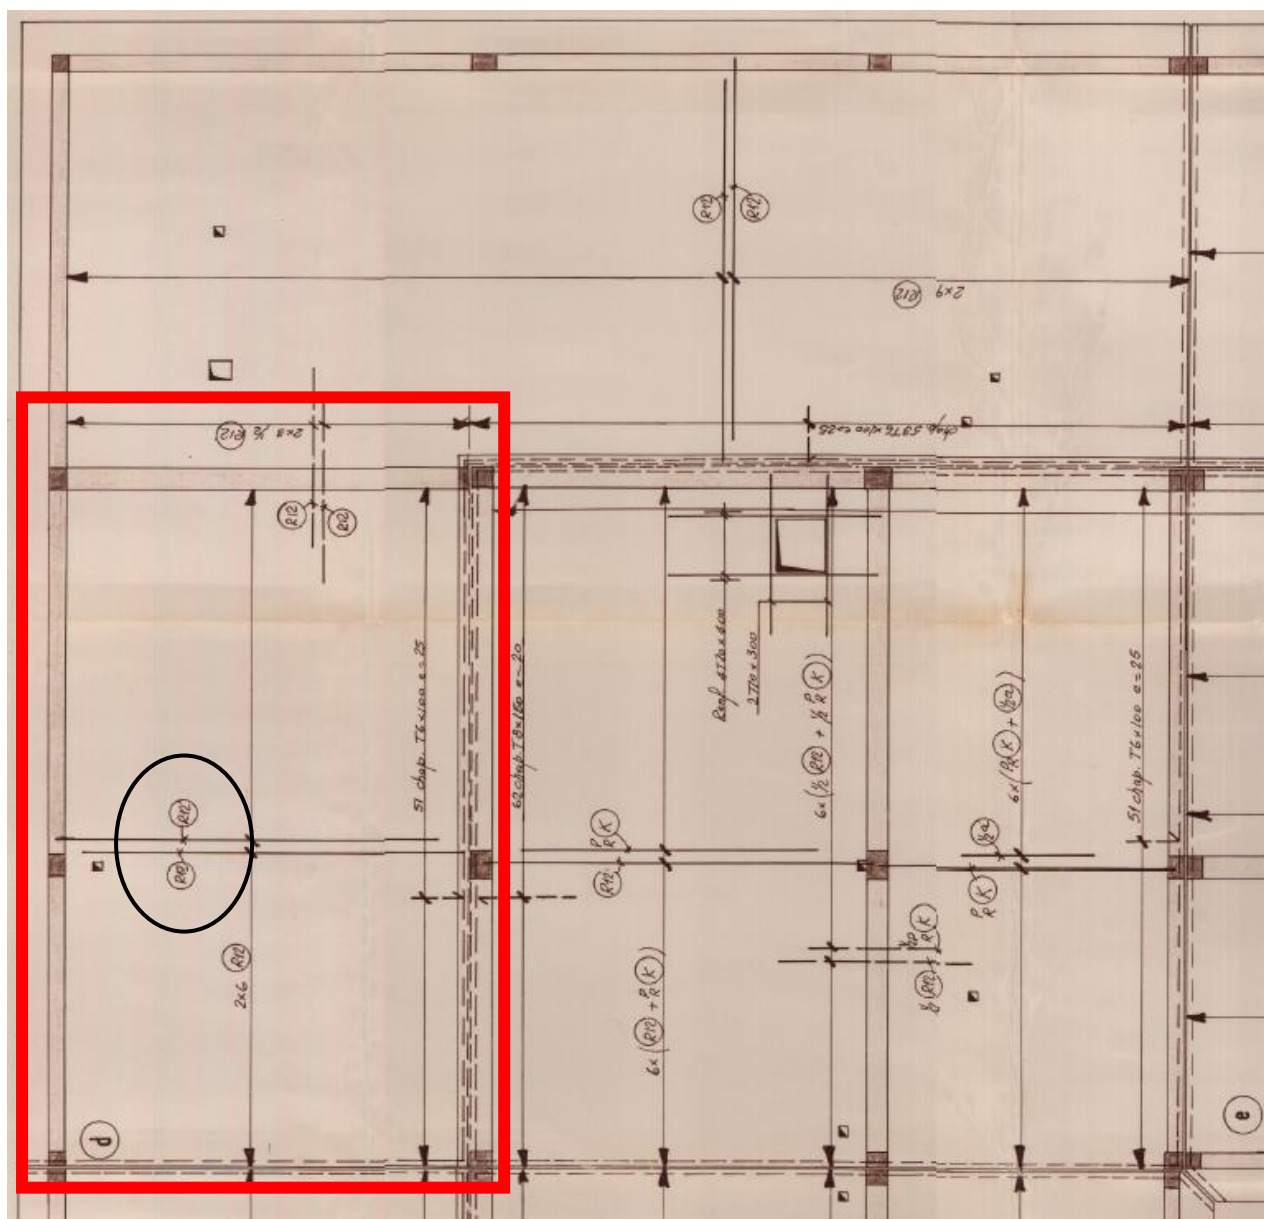
Figure 2 : Extrait plans de ferrailage

Le plan structure indique un ferrailage de dalle composé de 2 treillis type R12 :

Les investigations réalisées et les données récoltées sur site nous ont permis de confirmer le ferrailage de plancher de la zone étudiée :

Numérotation sur plan	type	espacement	Enrobage moyen
1^{er} lit – R12 – aciers porteurs	ØHA 12*	15 cm	3,50
1^{er} lit – R12 – aciers non porteurs	ØHA 8*	25 cm	4,70
2^{ème} lit – R12 – aciers porteurs	ØHA 12*	15 cm	6,50
2^{ème} lit – R12 – acier non porteurs	ØHA 8*	25 cm	7,50

*Les diamètres des barres ont été estimés suivant les sondages destructifs et non destructifs réalisés par l'entreprise MAGEO (référence rapport : 18340-ISO1). En effet, il avait été confirmé que les aciers nommés R12 sur les plans structure avaient une maille 15/25 cm pour des diamètres 12/8 mm.

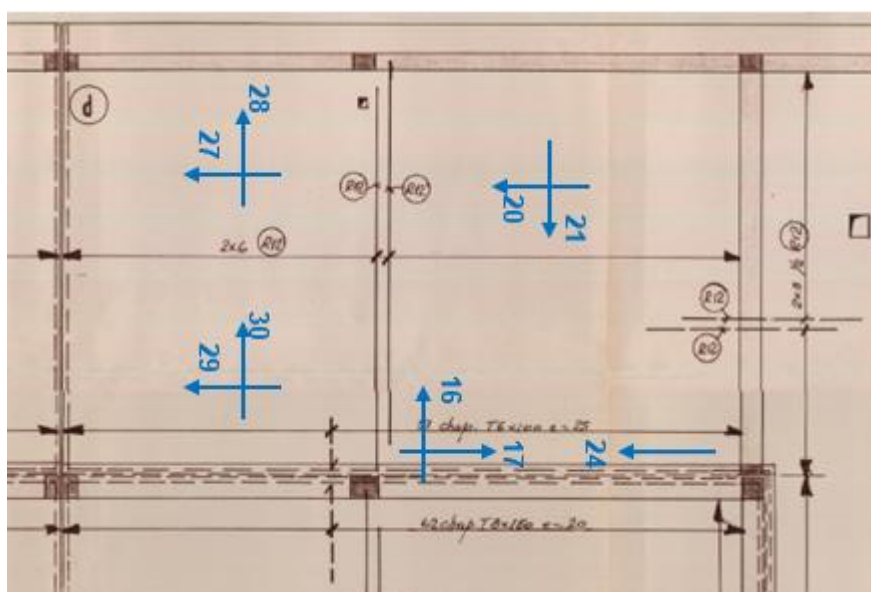
Figure 3 : localisation géoradar

Un échantillon des investigations géoradar sont décrites ci-dessous :

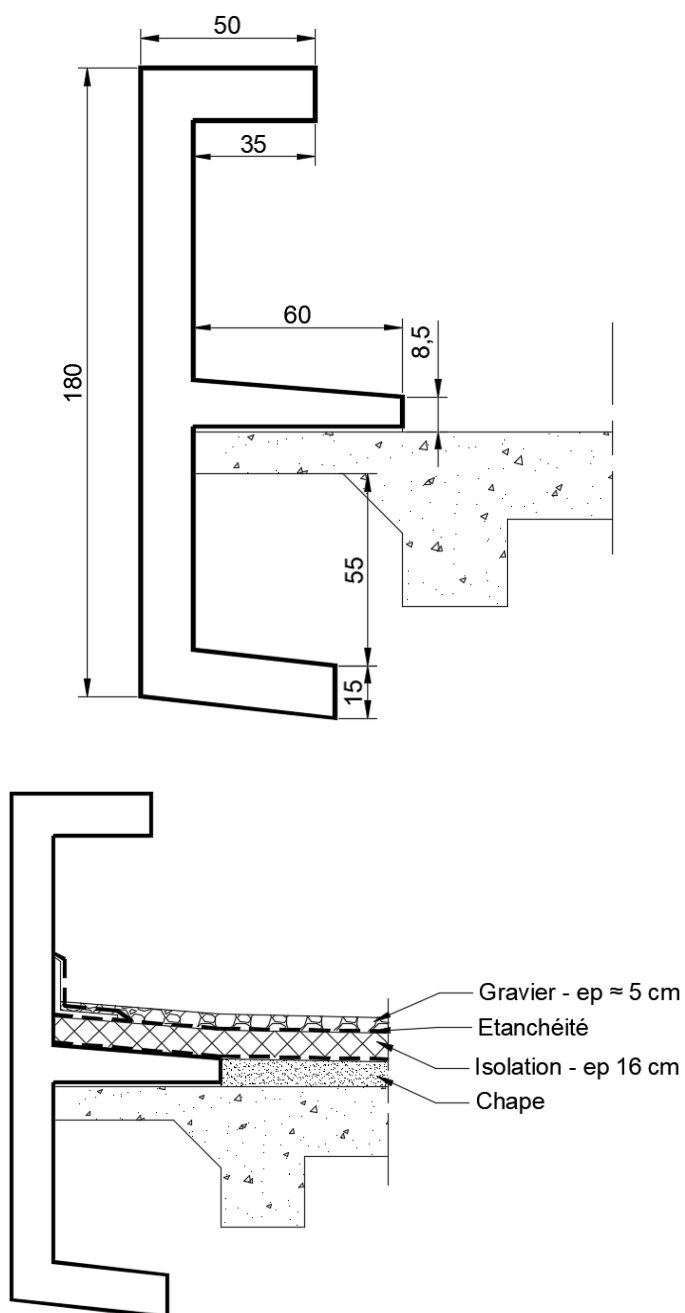
Figure 9 : principe structure acrotère

La géométrie des acrotères est décrite sur le plan ci-dessous. Notons la présence d'une chape béton formant la forme de pente. Aussi, une couche non déterminée est présente entre la sous-face du débord intérieur de l'acrotère et la dalle béton armé.

- Le talon a une épaisseur de 8,5 cm (compris couche non déterminée entre la sous face de l'acrotère et la dalle béton)
- Le débord de l'acrotère a une épaisseur de 60 cm depuis l'intérieur.

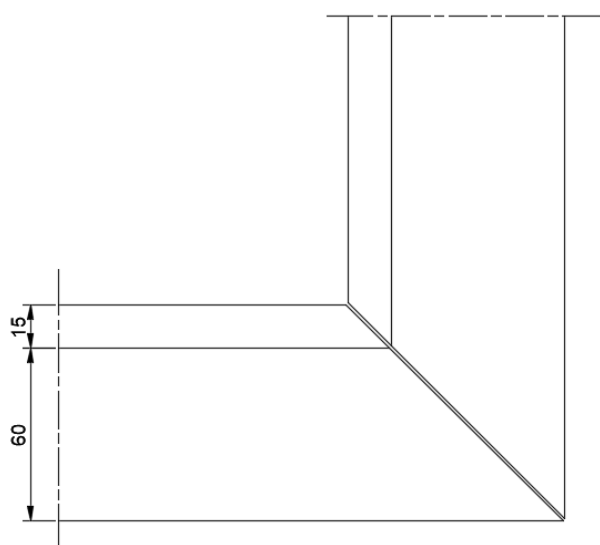
Figure 11 : Jonctions aux angles

La jonction aux angles est décrite ci-dessous :
