Adresse du site : 4 boulevard Guy de Champsavin
44500 La Baule - Escoublac

Activité précise du site : Aire de carénage avec lance haute pression

BAK 17/05/2017

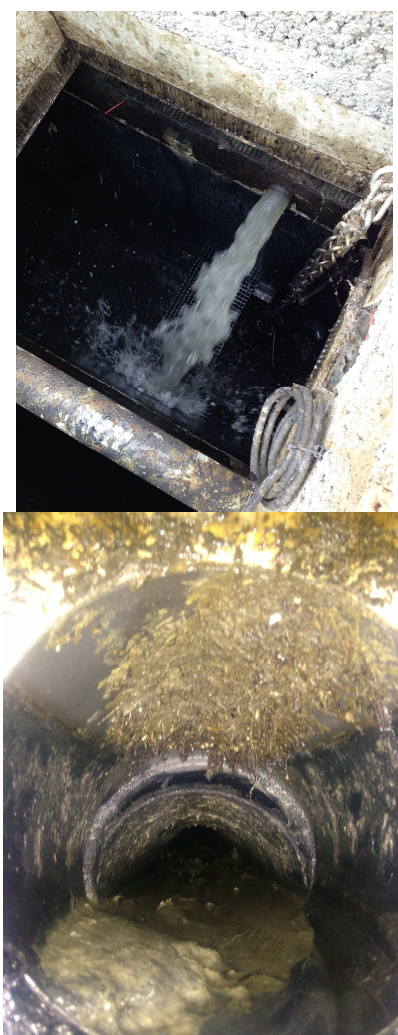
Niveau de contrôle	Points de contrôle	Remarques
Aspects visuels	<p>Aspect visuel :</p> <ul style="list-style-type: none"> - à la surface : - mise en charge (à préciser) 	<p>Propre (vidangé la veille)</p> <p>Dépôts de sédiments importants dans la canalisation amont + traces observées au niveau des trous d'homme, dénotant un fonctionnement en charge prolongé.</p>

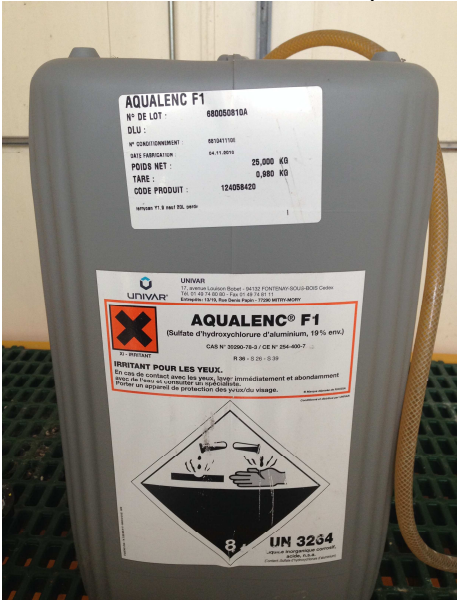
<p>- Autres :</p> <p>Nature de la pollution extraite :</p> <ul style="list-style-type: none"> - déchets : - flottants : - hydrocarbures : - boues fines : - sables : - autre, à préciser : 	
Exploitation / Entretien	<p>Fréquence d'exploitation :</p> <p>Volumes extraits :</p> <ul style="list-style-type: none"> - boues : - hydrocarbures : - déchets : <p>Remarques :</p>	<p>Pas exploité depuis plusieurs années (toiles d'araignées dans tout le local technique)</p> <p>1,8 t évacuées en centre de traitement spécialisé</p> <p>Bidon de réactif plein mais largement périmé (couleur jaune au lieu de incolore + date de fabrication : 04/11/2010)</p>

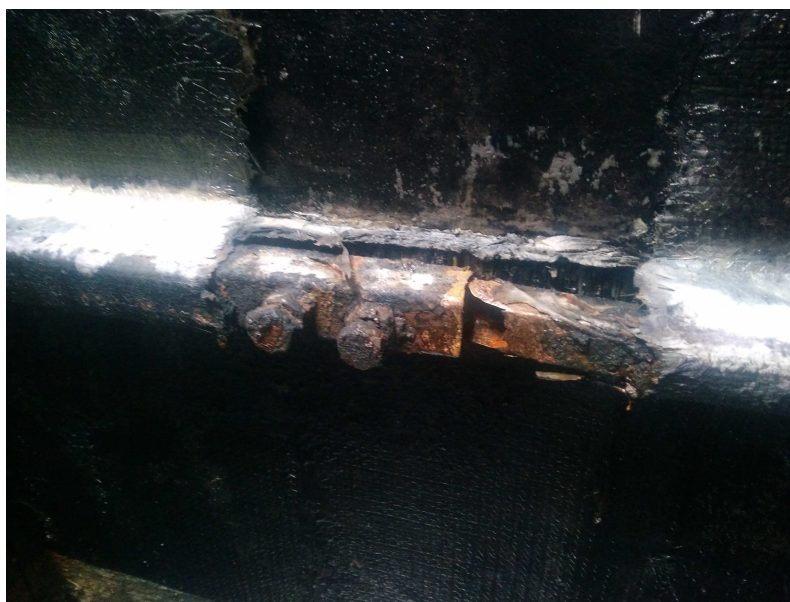
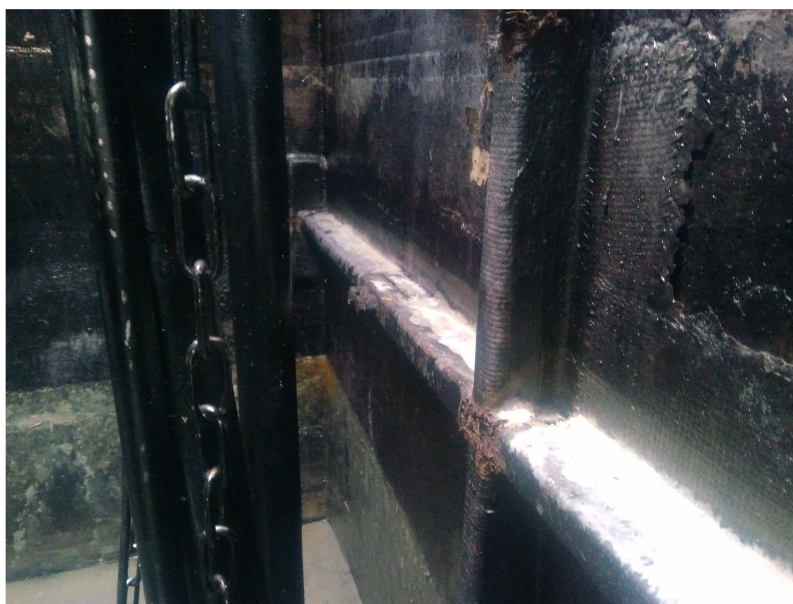
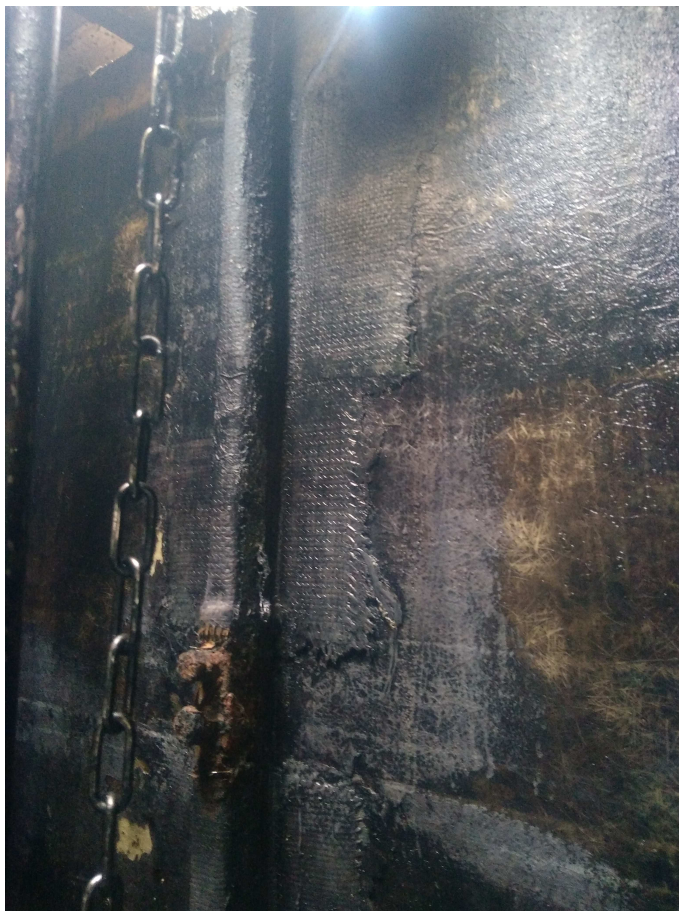
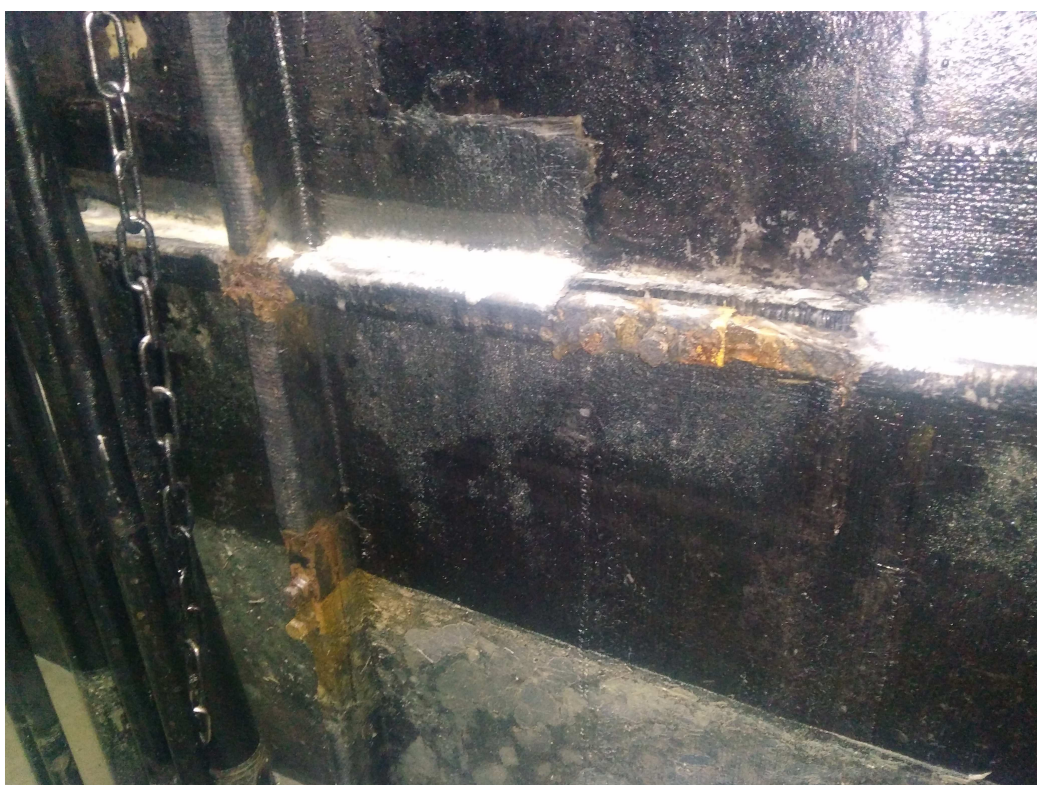
- cloison du poste de relevage :
 - o décollement en plusieurs points des strates de résine sur les renforts de cloison et absence de continuité de la nappe de fibres à hauteur des vis de réglage des barres de renfort, ce qui engendre oxydation des parties métalliques et fragilisation mécanique du renforcement de la cloison.

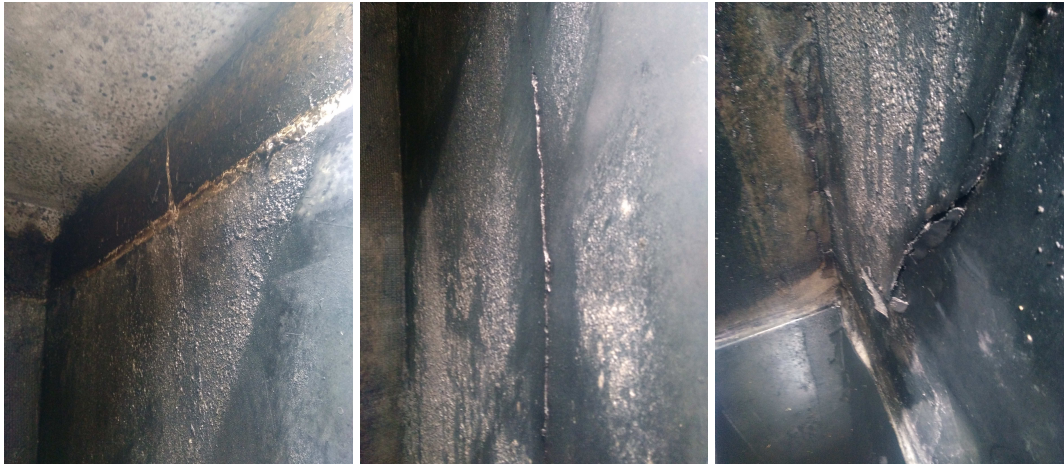
- cassure franche de la cloison sur toute la hauteur de la cloison qui engendre un déplacement de plusieurs centimètres de la cloison vers l'amont, à mesure que le poste de relevage se vide.

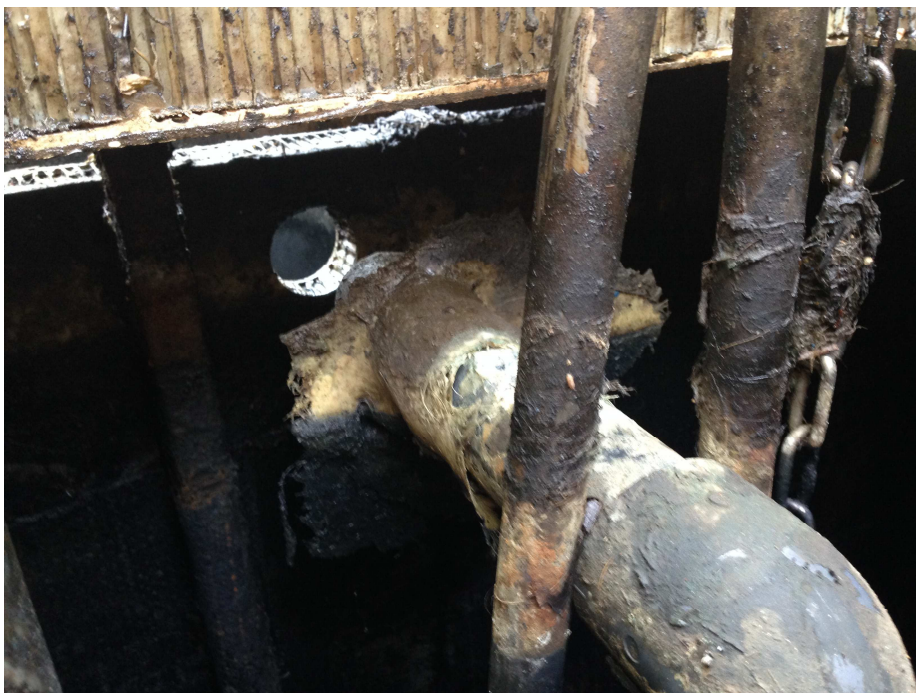
- arrachage de la canalisation de refoulement n°1 (droite) au niveau du passage de cloison, et torsion des barres de guidage due au déplacement de la cloison.

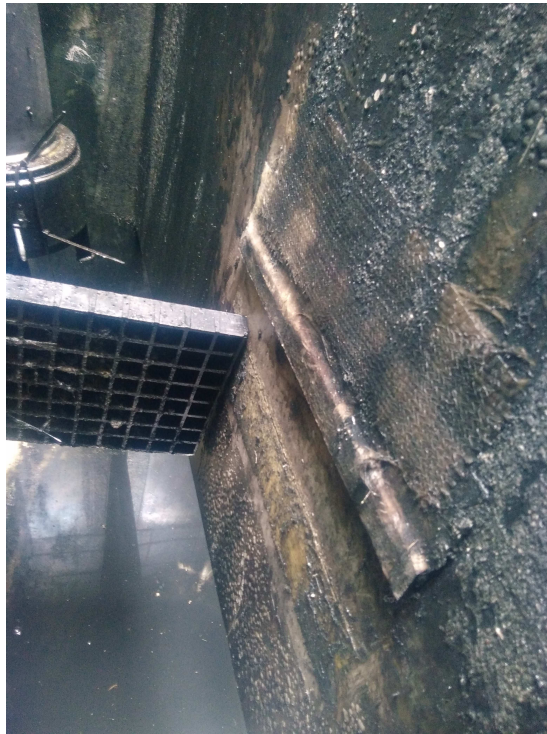
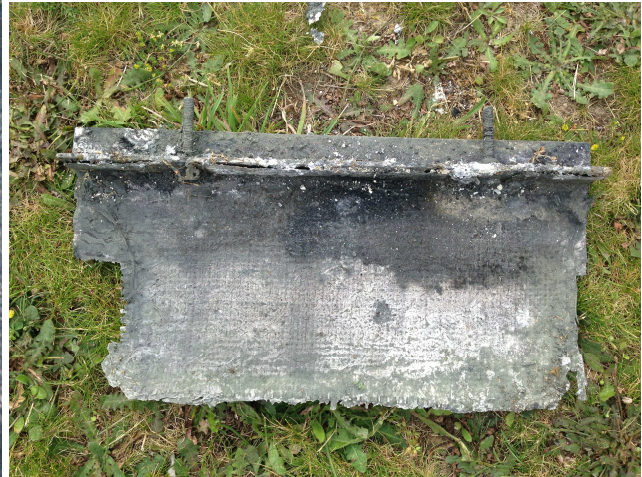
- cloison intermédiaire (haute) du compartiment d'agitation
 - cette deuxième cloison présente un arrachage de la cornière servant de support au caillebotis d'appui de la pompe d'agitation qui reste donc suspendue à sa chaîne de levage.

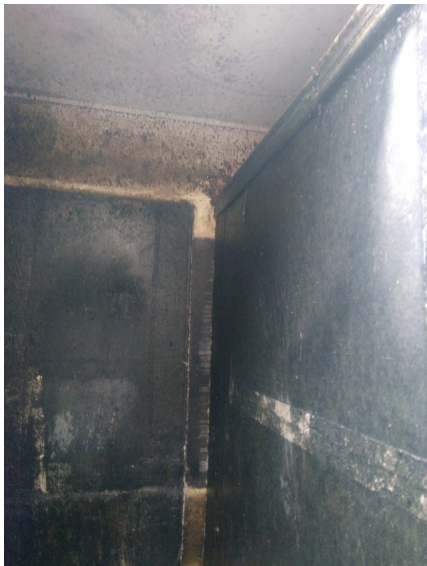
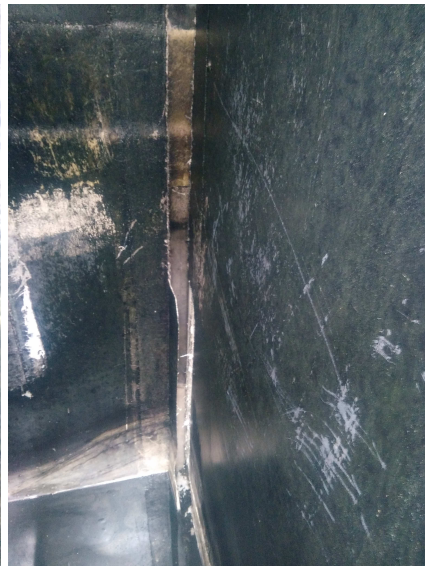
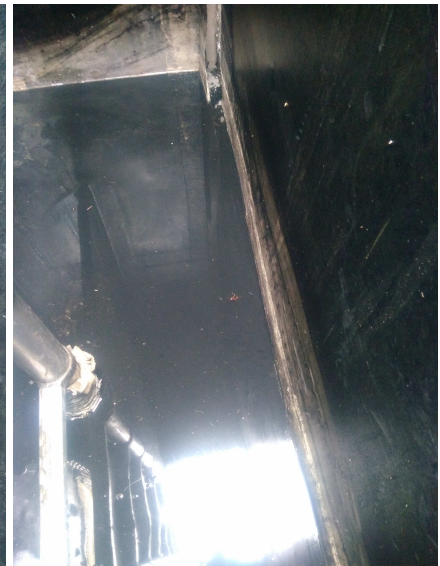
- cloison aval du compartiment d'agitation (basse)
 - o cette 3^{ème} cloison présente un arrachage et un glissement de 10 cm environ vers le compartiment de décantation sur toute la hauteur du côté gauche et sur la moitié gauche au fond de la cuve.

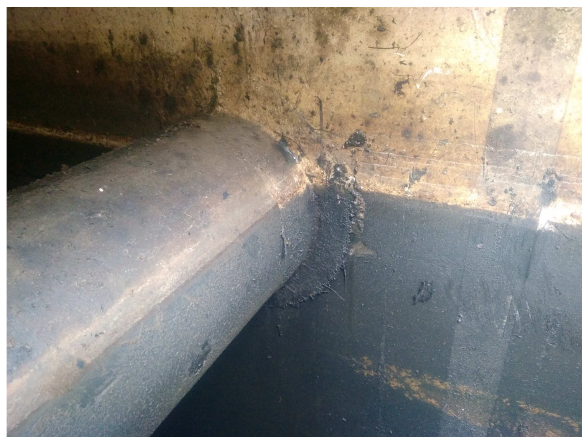
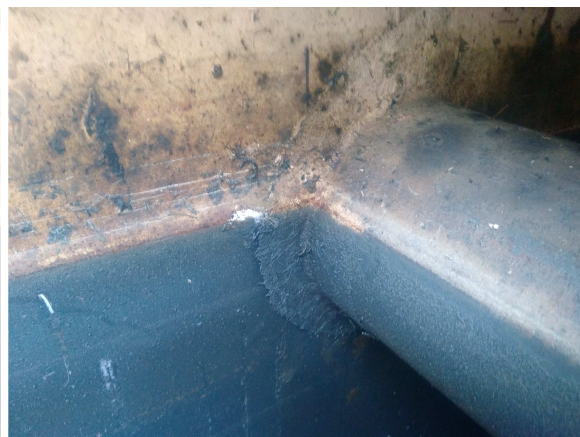
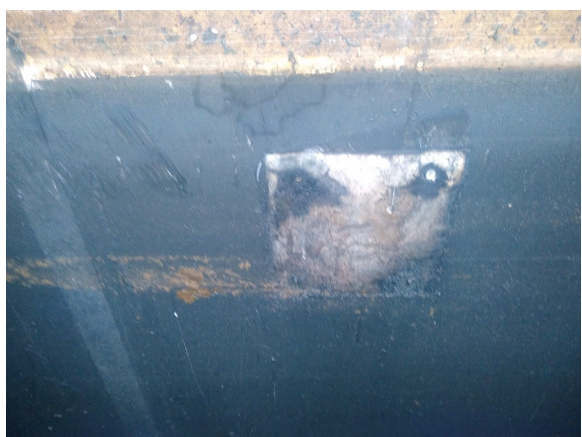
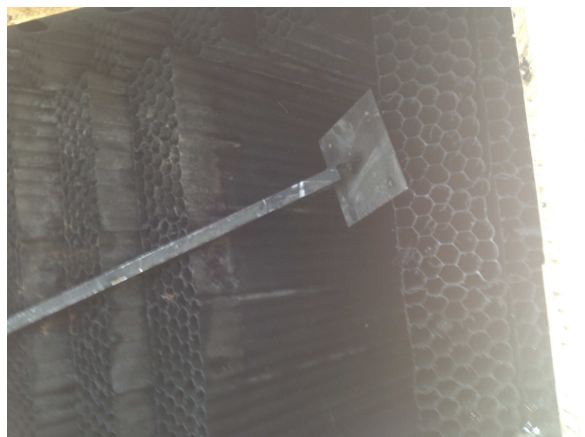
- compartiment de décantation
 - o ce compartiment présente des altérations moins importantes que dans la première moitié de la cuve. On note toutefois un décollement partiel de la stratification) l'extrémité amont des goulottes, ainsi qu'un arrachage de la barre centrale de maintien des blocs en nids d'abeille, dû à l'oxydation / arrachage des vis de fixation des platines.

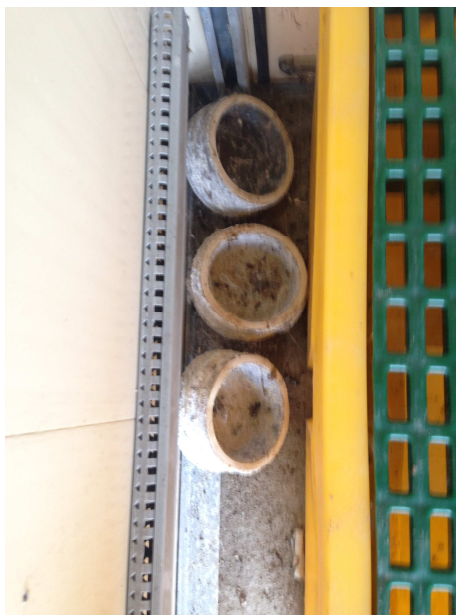
- éléments électriques et électromécaniques :
 - o fonctionnement des pompes de relevage 1 et 2 : OK
 - o fonctionnement de la pompe d'agitation : OK
 - o fonctionnement de la pompe doseuse : OK
 - o fonctionnement des poires de niveau : OK
 - o contrôles de l'armoire électrique : OK à part le disjoncteur pompe 1 qui est trop juste (intensité relevée : 4,7 A pour un disjoncteur 2,5 – 4 A)
 - o toutes les pompes sont en monophasé ; seule la pompe doseuse est en tri-phasé
 - o alarmes hydrocarbures et boues (sondes + boîtiers) à remplacer
 - o compteurs horaires des pompes particulièrement avancés :
 - o moisissures sur le tuyau de la pompe doseuse mais absence de fuite
- compartiment de filtration :
 - o médias filtrants à remplacer
- équipements et accessoires :
 - o réactif périmé
 - o bouchons des colonnes de vidange, stockés dans le local technique, mais oxydés.
