19/07/2021

Référence client : **21-0525/1**

RAPPORT DE MISSION DE REPERAGE DES MATERIAUX ET PRODUITS CONTENANT DE L'AMIANTE AVANT REALISATION DE TRAVAUX

12, place Félix Faure 78120 RAMBOUILLET

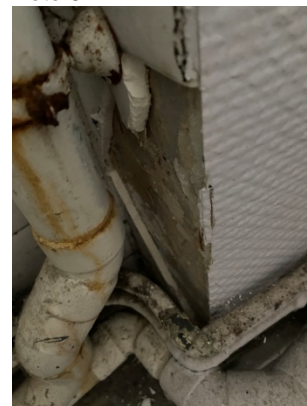
Photo 5

Type de composant	Autres matériaux
Matériau observé	Murs : Carrelage/Colle beige/Peintures multiples/Couche beige
Prise d'échantillon	OUI
Numéro de prélèvement	P9
Numéro de Procès-verbal	IT072105-46140
Etat de conservation (2)	EP - Evaluation périodique
Observation	Selon plan
Conclusion	PRESENCE (Résultat d'analyse de matériau ou produit)

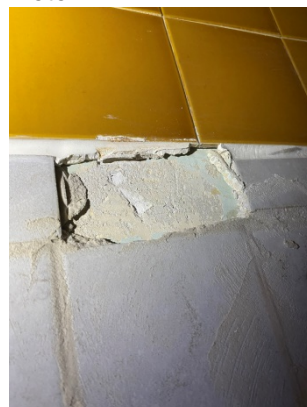
Photo 11

RDC-T3-SDB T3, Qté : 3ml env.

Type de composant	Autres matériaux
Matériau observé	Murs : Carrelage/Colle beige/Peintures multiples/Couche plâtreuse beige/Matériau souple blanc avec poussières
Prise d'échantillon	OUI
Numéro de prélèvement	P15
Numéro de Procès-verbal	IT072105-46146
Etat de conservation (2)	EP - Evaluation périodique
Observation	Selon plan
Conclusion	PRESENCE (Résultat d'analyse de matériau ou produit)
