**RAPPORT DE REPERAGE AVANT TRAVAUX DES MATERIAUX ET PRODUITS  
CONTENANT DE L'AMIANTE  
BATIMENT D4 ASCENSEUR ACM20 ET ACM22**

**CEA GRENOBLE**  
17 RUE DES MARTYRS  
38000 GRENOBLE

2109MAK2361R01

**Fait à Sorgues le 25/11/2021 Ind B**

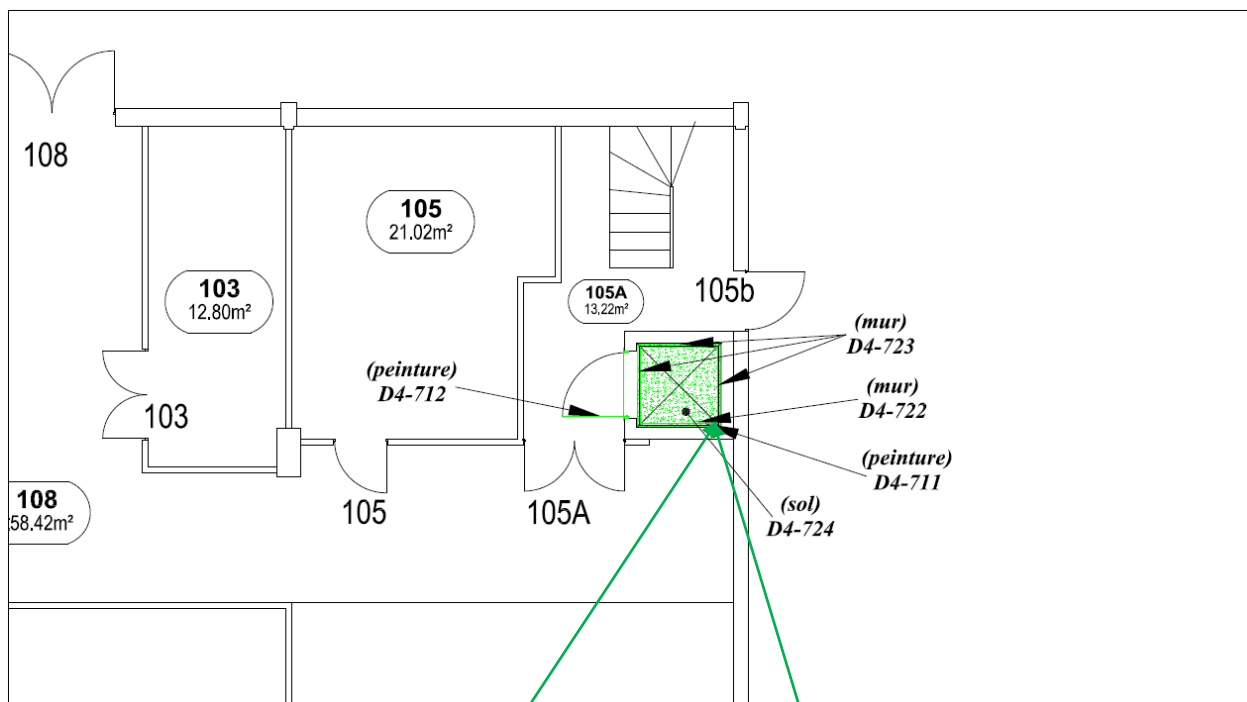
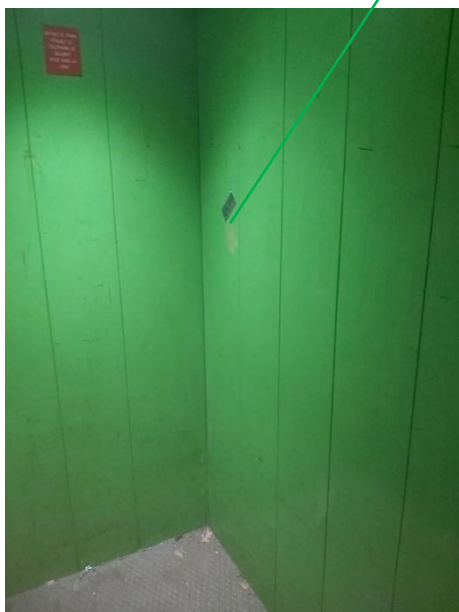
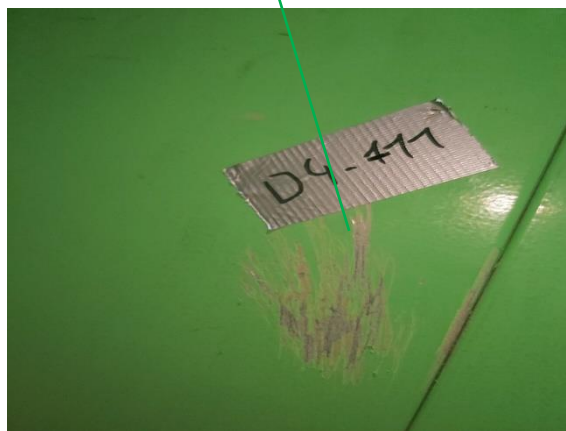
### PRELEVEMENT D4-711 / PAROI INTERIEURE ASCENSEUR DE LA CABINE ASCENSEUR ACM20 AU NIVEAU RDC

N°	REPERAGE	MATERIAUX	AMIANTE	TYPE
D4-711	PAROI INTERIEURE ASCENSEUR	PEINTURE VERTE	ABSENCE AMIANTE

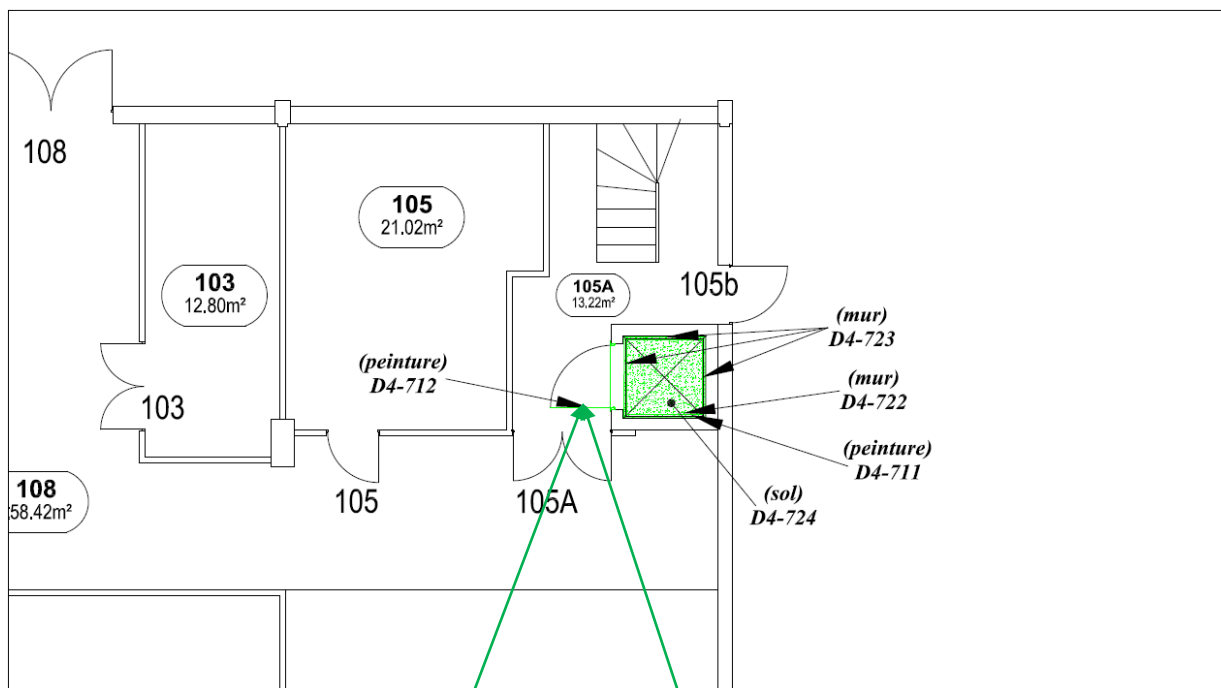
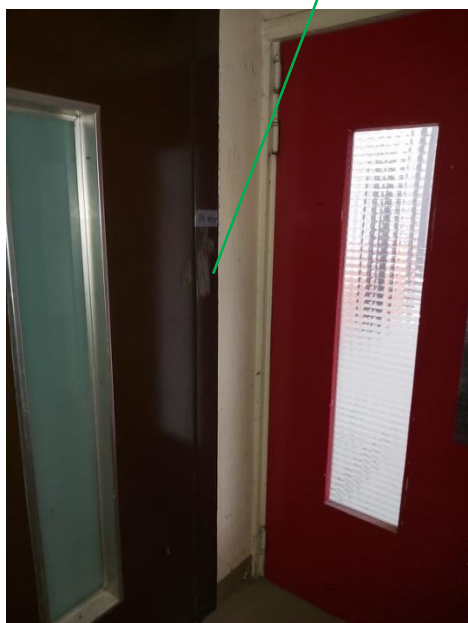
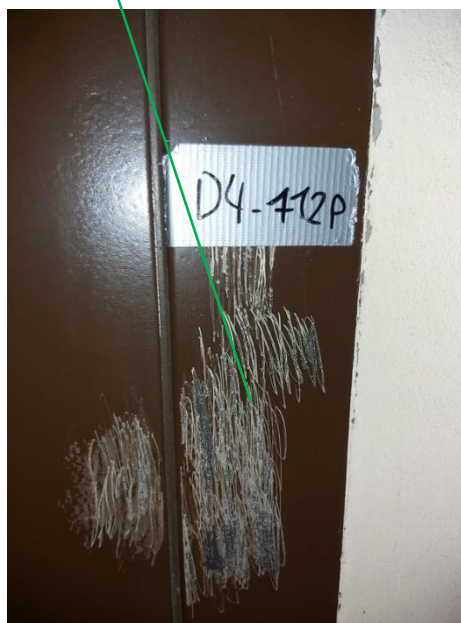
**PRELEVEMENT D4-712 / PORTE METALLIQUE ASCENSEUR DE LA CABINE  
ASCENSEUR ACM20 AU NIVEAU RDC**

N°	REPERAGE	MATERIAUX	AMIANTE	TYPE
D4-712	PAROI METALLIQUE ASCENSEUR	PEINTURE MARRON	ABSENCE AMIANTE

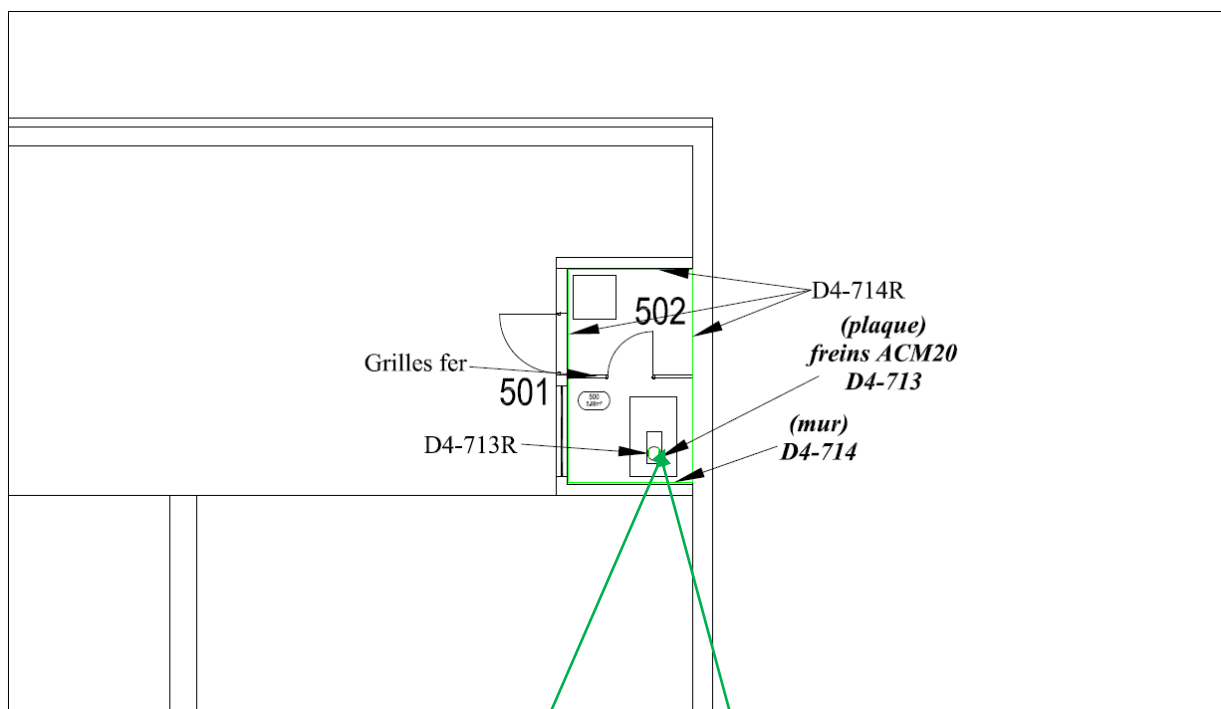
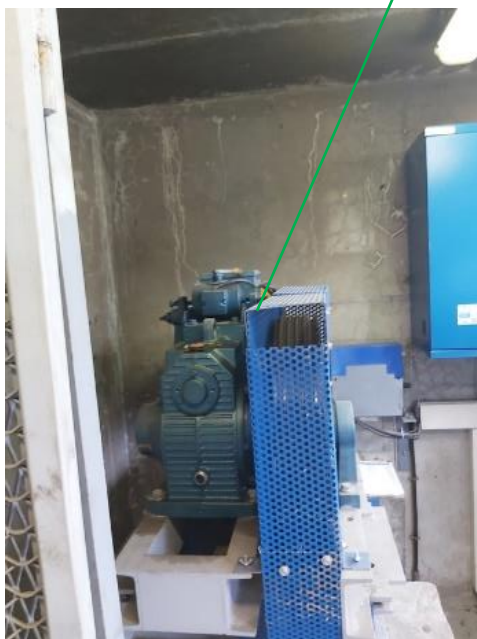
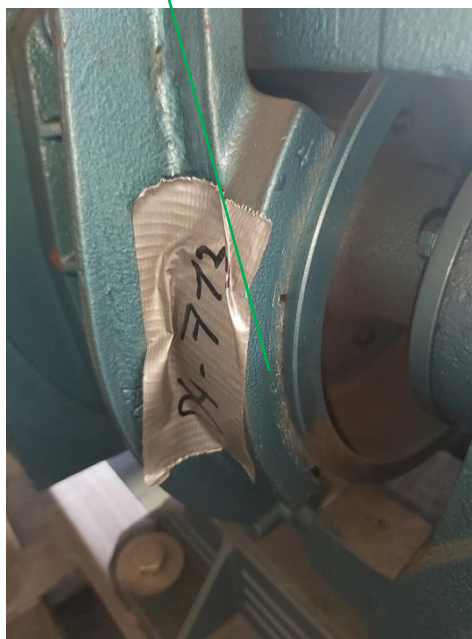
**PRELEVEMENT D4-713 / PLAQUETTE FREIN DU LOCAL MACHINERIE  
ASCENSEUR ACM20 AU NIVEAU TOITURE**

N°	REPERAGE	MATERIAUX	AMIANTE	TYPE
D4-713	PLAQUETTE FREIN	MATERIAUX DUR NOIR	ABSENCE AMIANTE

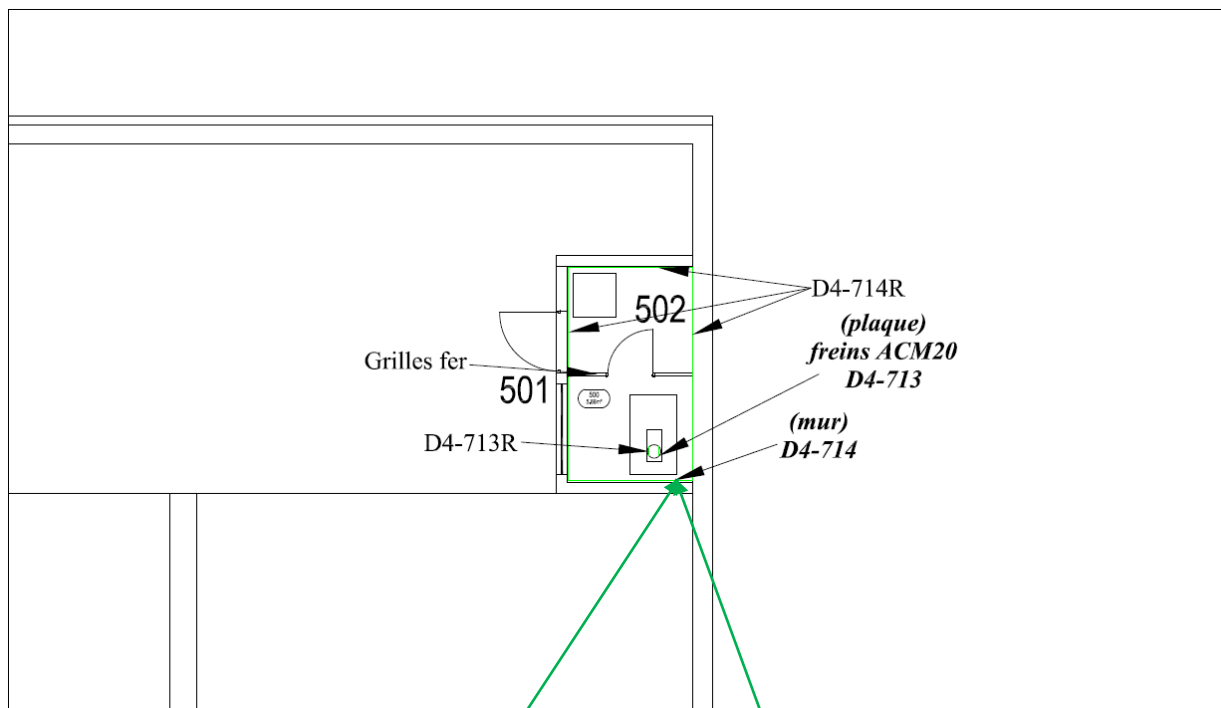
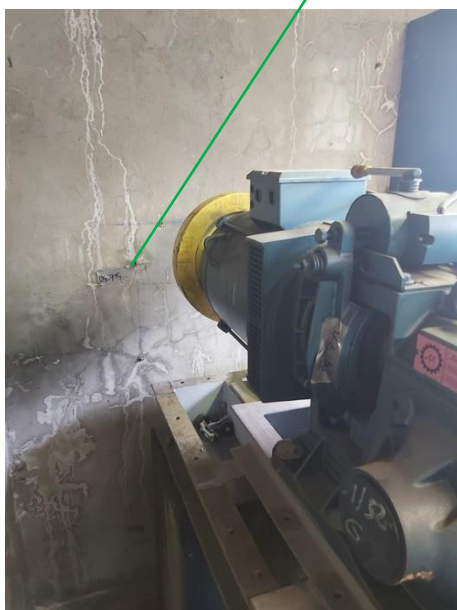
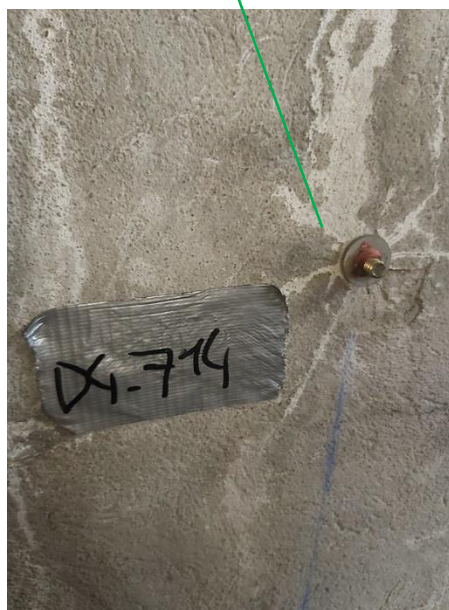
**PRELEVEMENT D4-714 / MUR NORD DU LOCAL MACHINERIE ASCENSEUR  
ACM20 AU NIVEAU TOITURE**

N°	REPERAGE	MATERIAUX	AMIANTE	TYPE
D4-714	MUR NORD	ENDUIT	ABSENCE AMIANTE

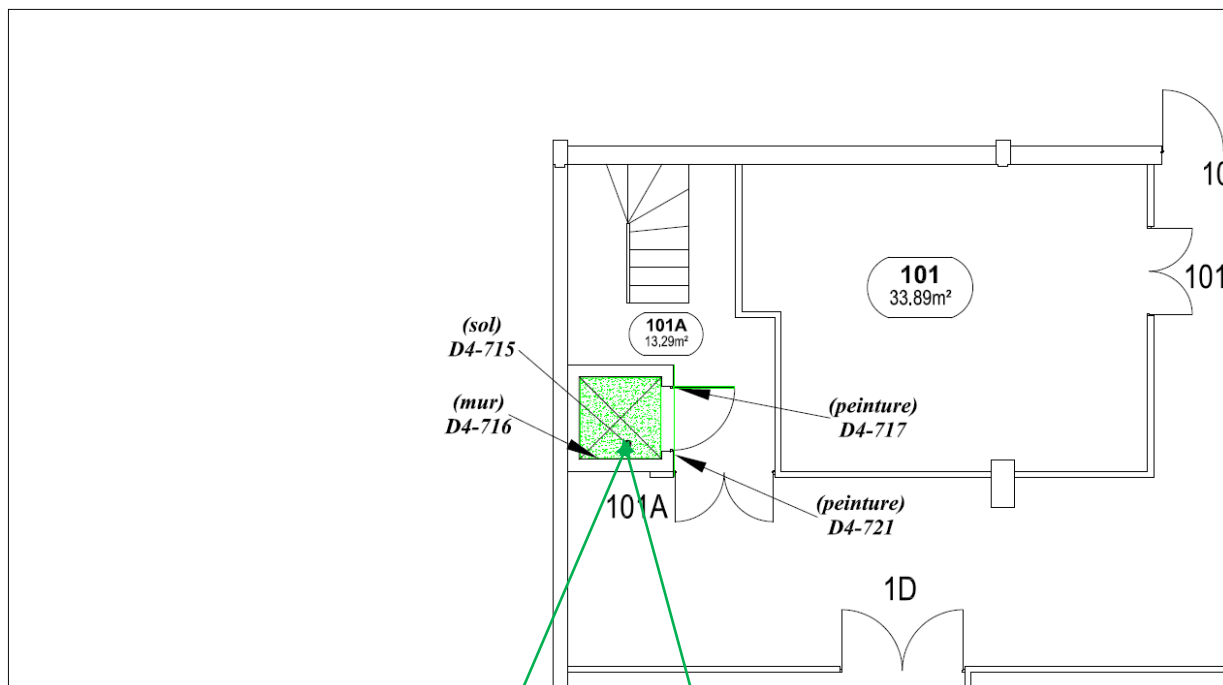
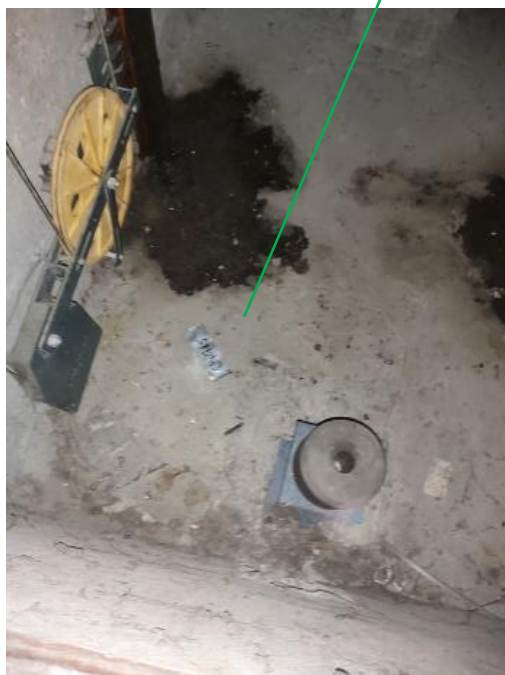
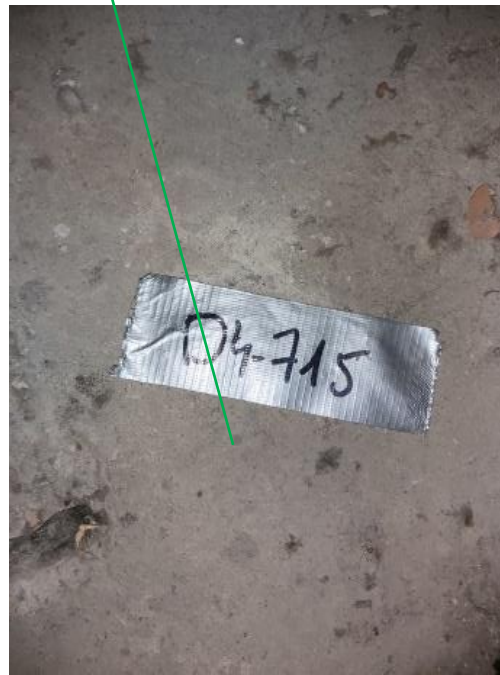
**PRELEVEMENT D4-715 / SOL DE LA CAGE ASCENSEUR ACM22 AU NIVEAU RDC**

N°	REPERAGE	MATERIAUX	AMIANTE	TYPE
D4-715	SOL	RAGREAGE	ABSENCE AMIANTE

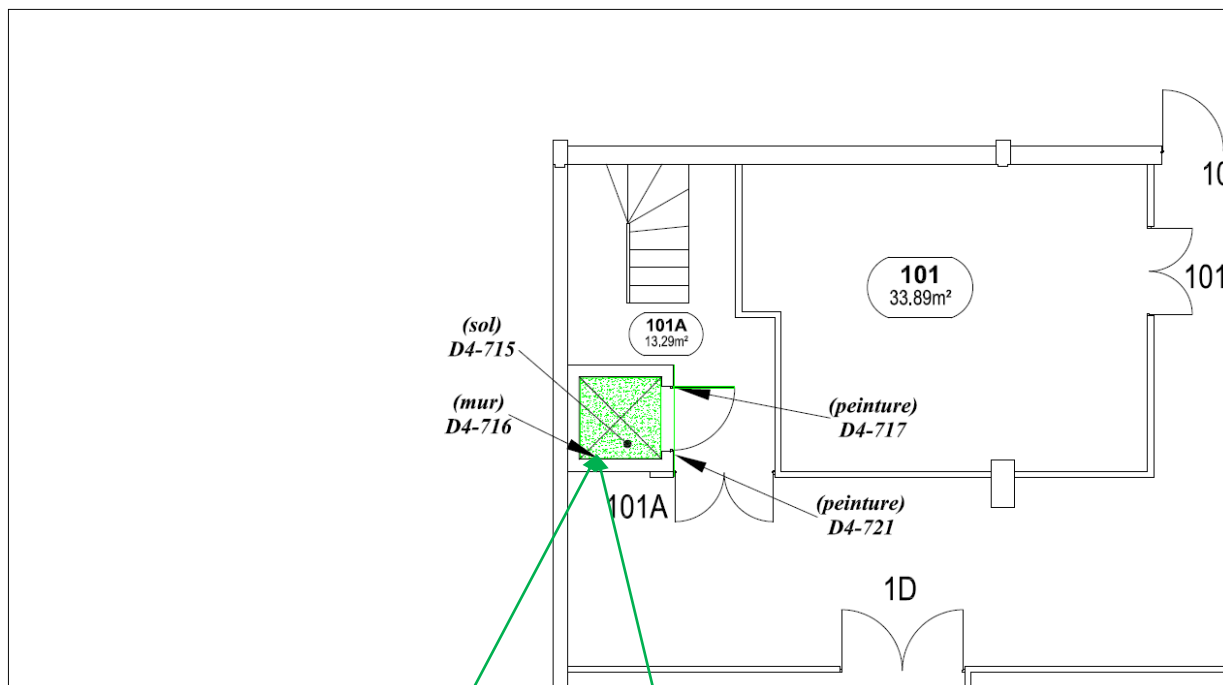
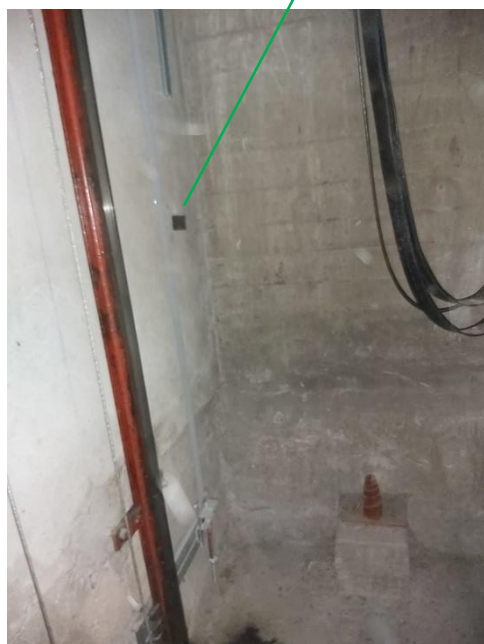
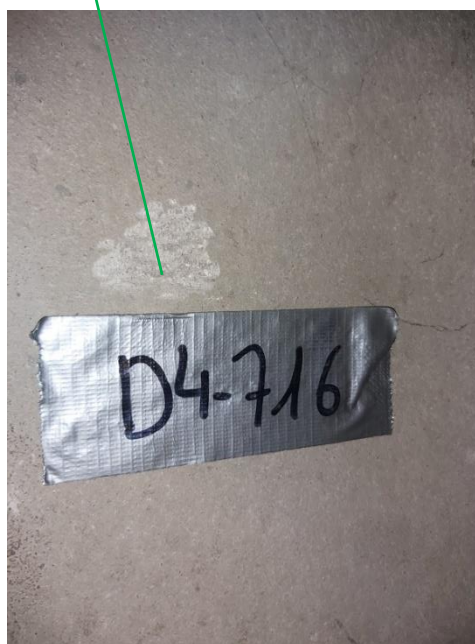
**PRELEVEMENT D4-716 / MUR NORD DE LA CAGE ASCENSEUR ACM22 AU NIVEAU RDC**

N°	REPERAGE	MATERIAUX	AMIANTE	TYPE
D4-716	MUR NORD	ENDUIT	ABSENCE AMIANTE

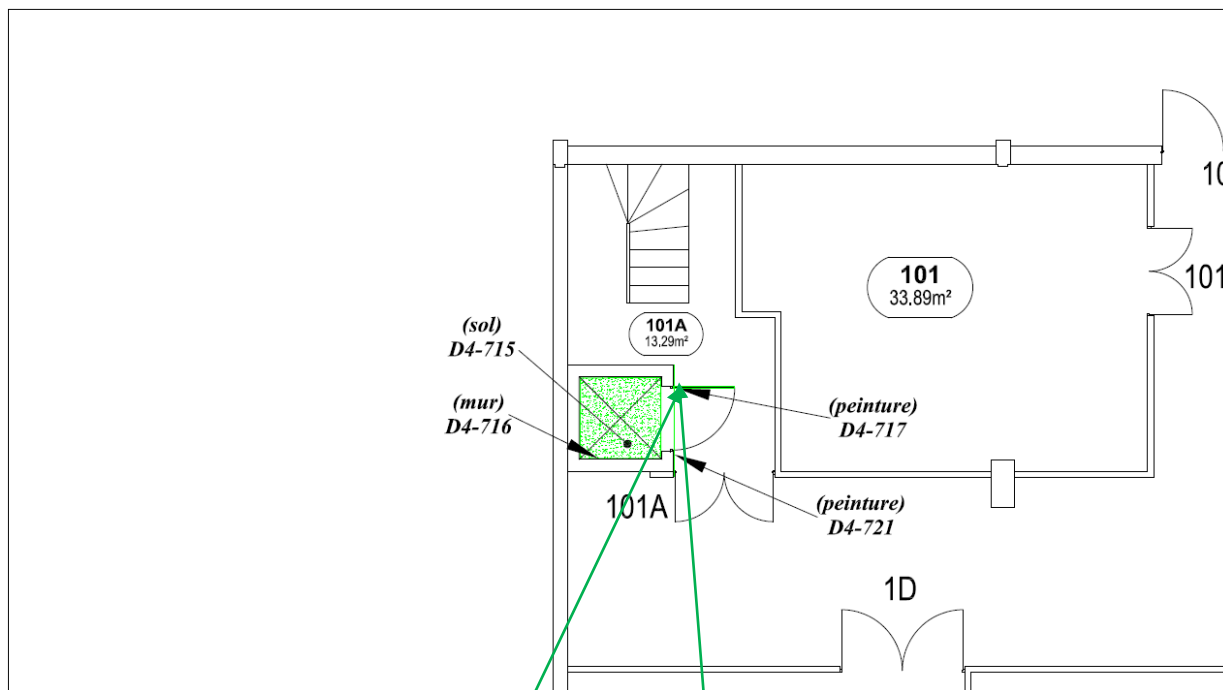
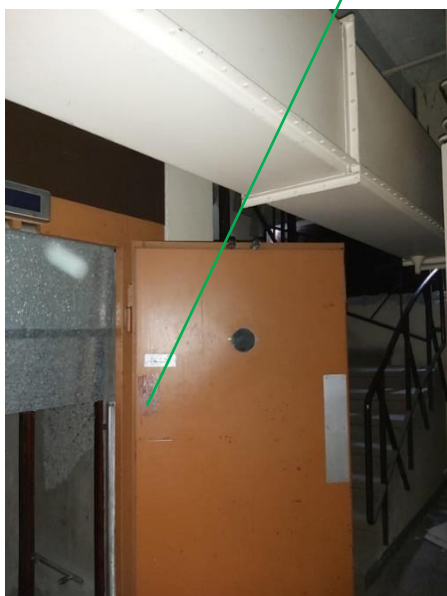
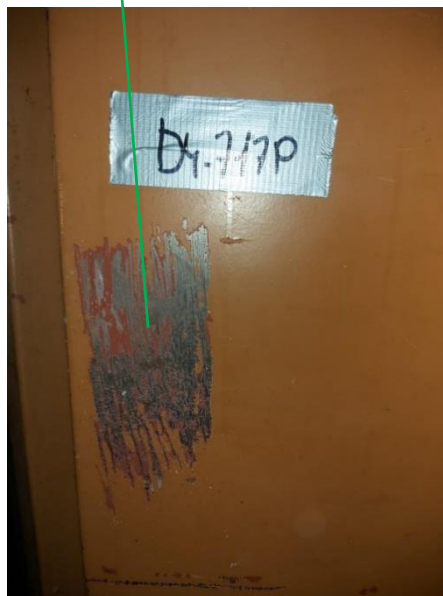
**PRELEVEMENT D4-717 / PORTE METALLIQUE DE LA CABINE ASCENSEUR  
ACM22 AU NIVEAU RDC**

N°	REPERAGE	MATERIAUX	AMIANTE	TYPE
D4-717	PORTE METALLIQUE ASCENSEUR	PEINTURE ORANGE	ABSENCE AMIANTE

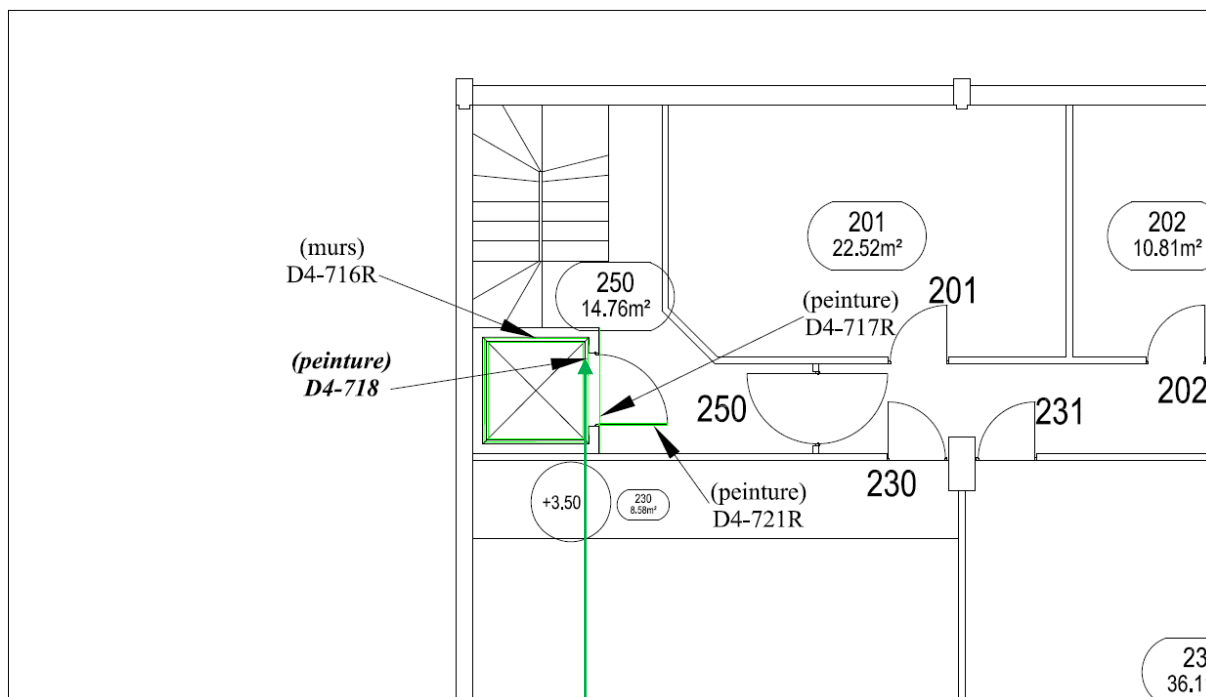
**PRELEVEMENT D4-718 / PAROI INTERIEURE DE LA CABINE ASCENSEUR  
ACM22 AU NIVEAU RDC**

N°	REPERAGE	MATERIAUX	AMIANTE	TYPE
D4-718	PAROI INTERIEURE ASCENSEUR	PEINTURE GRISE	ABSENCE AMIANTE

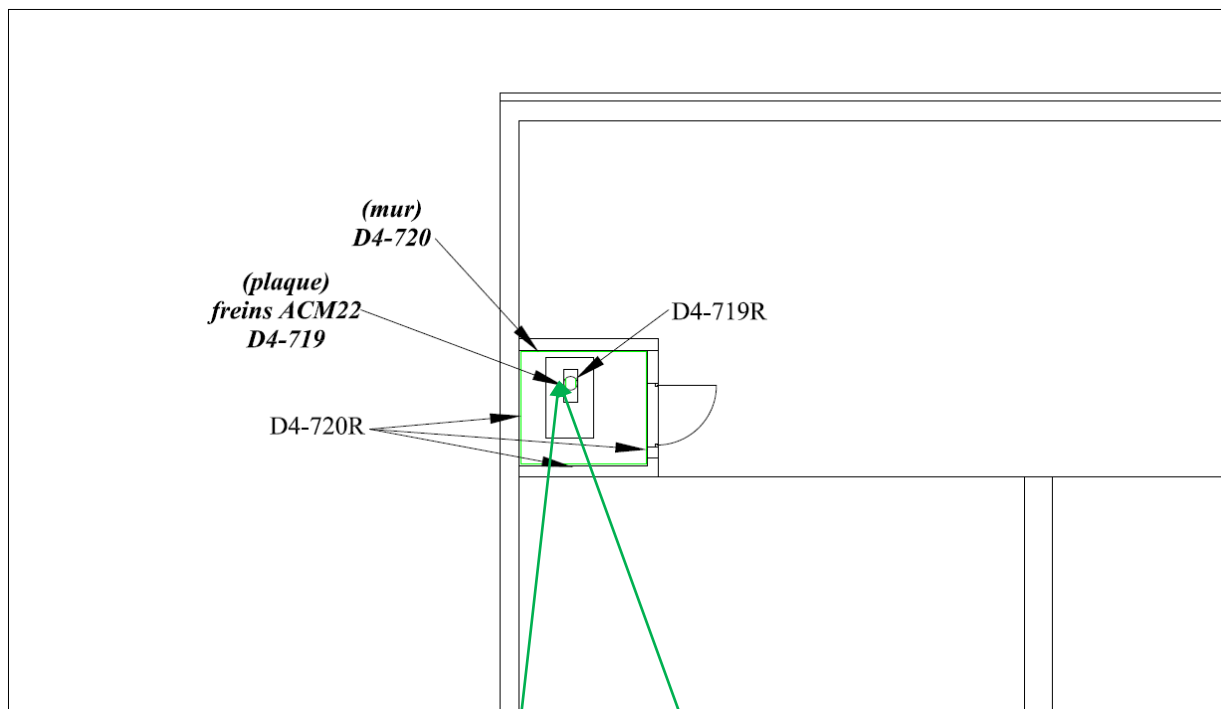
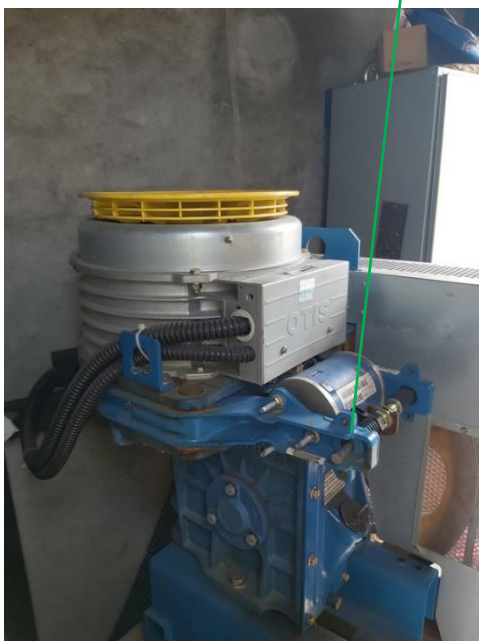
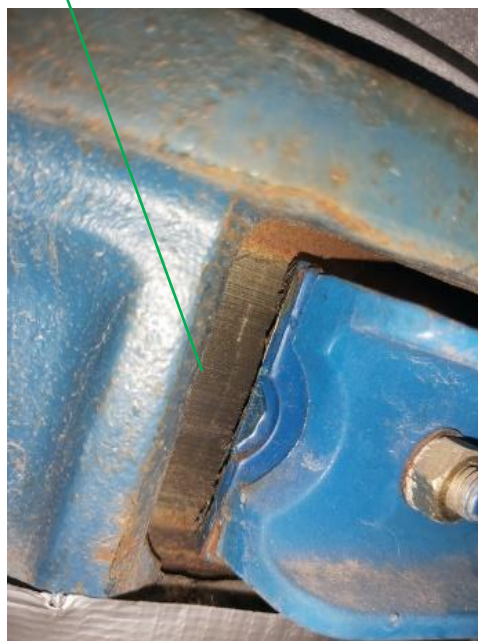
**PRELEVEMENT D4-719 / PLAQUETTE FREIN DU LOCAL MACHINERIE  
ASCENSEUR ACM22 AU NIVEAU TOITURE**

N°	REPERAGE	MATERIAUX	AMIANTE	TYPE
D4-719	PLAQUETTE FREIN	MATERIAUX DUR NOIR	ABSENCE AMIANTE

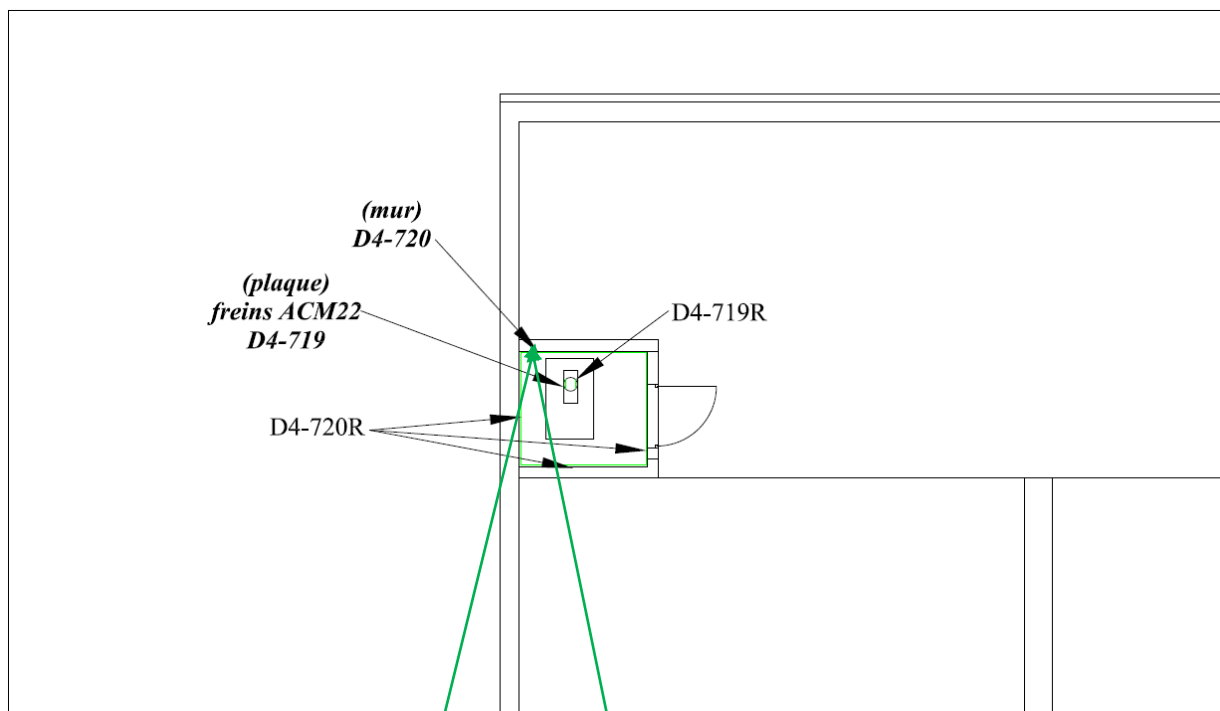
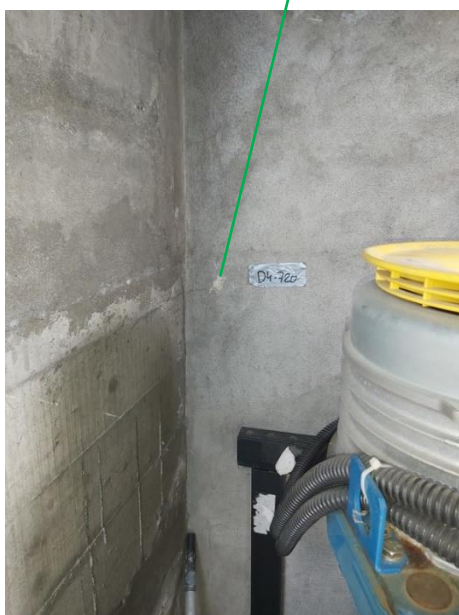
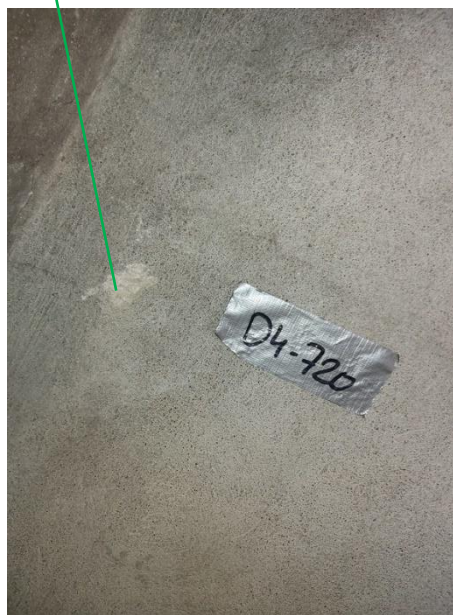
**PRELEVEMENT D4-720 / MUR SUD DU LOCAL MACHINERIE ASCENSEUR  
ACM22 AU NIVEAU TOITURE**

N°	REPERAGE	MATERIAUX	AMIANTE	TYPE
D4-720	MUR SUD	ENDUIT	ABSENCE AMIANTE

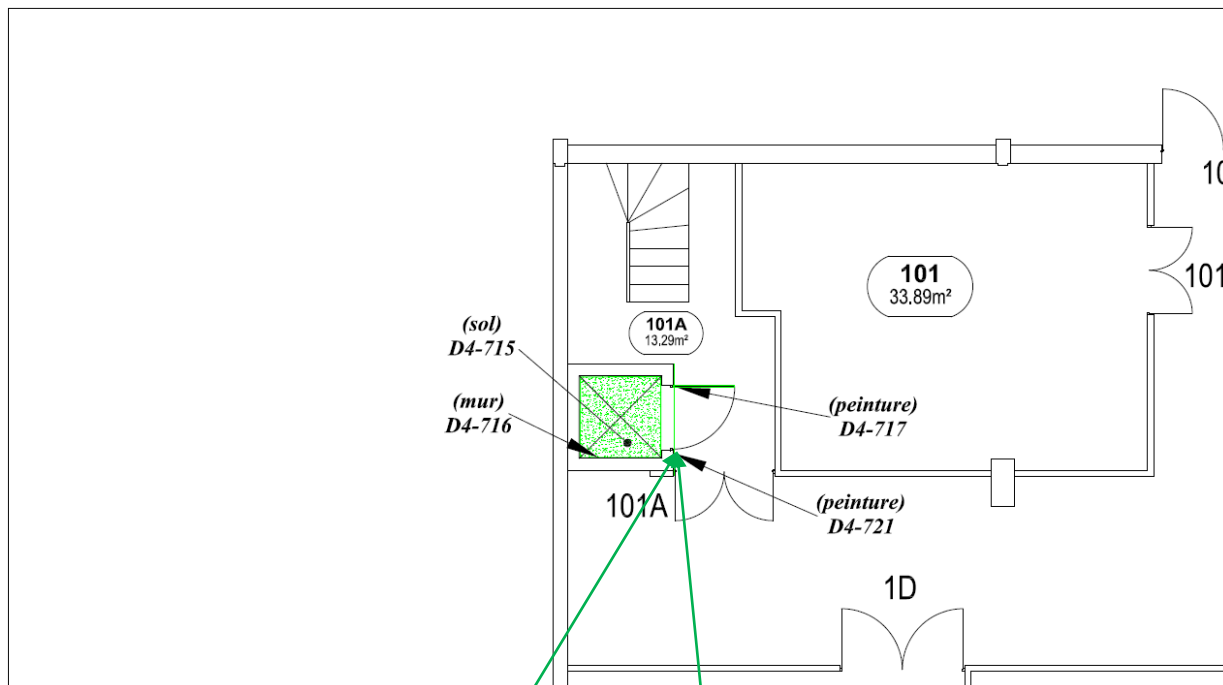
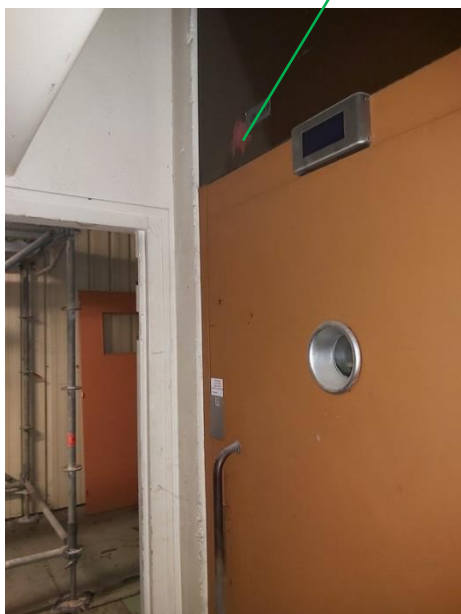
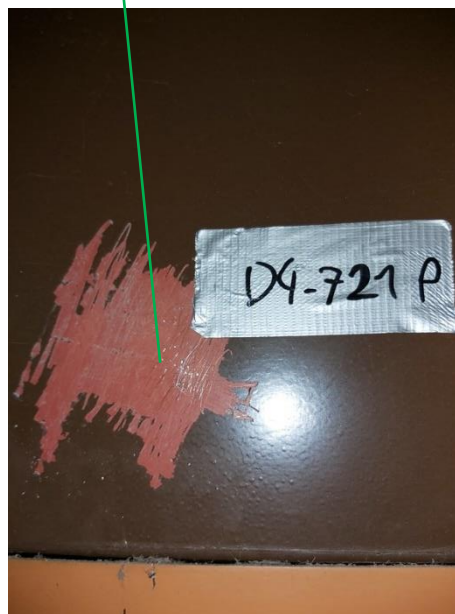
**PRELEVEMENT D4-721 / PAROI EXTERIEURE DE LA CABINE ASCENSEUR  
ACM22 AU NIVEAU RDC**

N°	REPERAGE	MATERIAUX	AMIANTE	TYPE
D4-721	PAROI EXTERIEURE ASCENSEUR	PEINTURE MARRON	ABSENCE AMIANTE

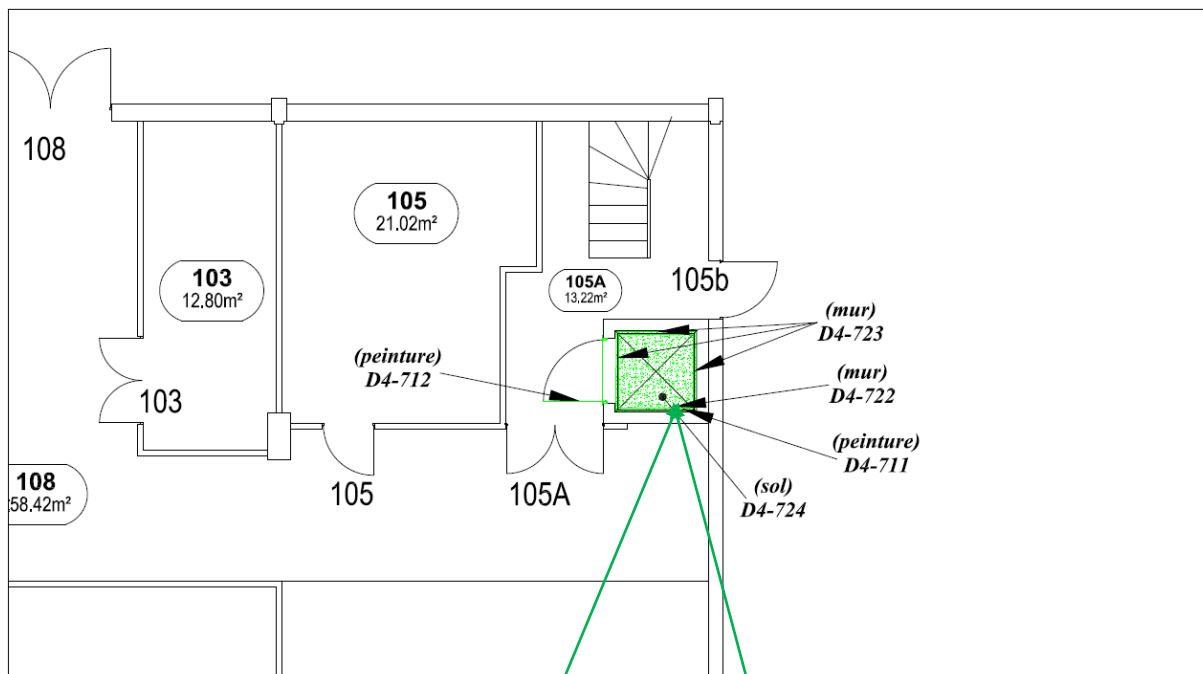
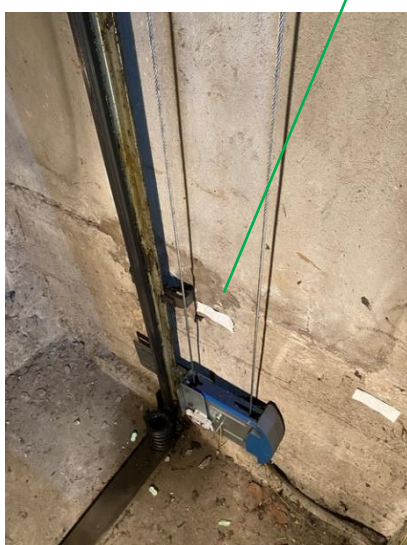
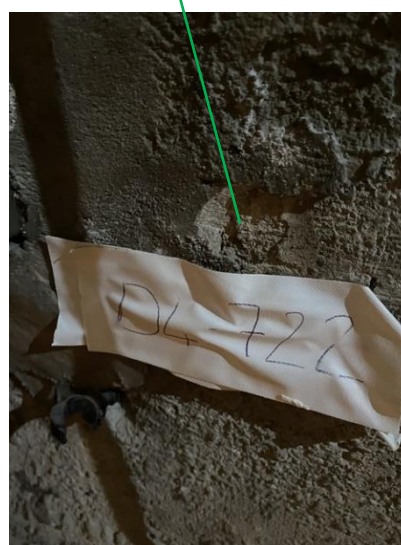
**PRELEVEMENT D4-722 / MUR NORD DE LA CAGE D'ASCENSEUR ACM20 AU NIVEAU RDC**

N°	REPERAGE	MATERIAUX	AMIANTE	TYPE
D4-722	MUR NORD	ENDUIT CIMENT	ABSENCE AMIANTE

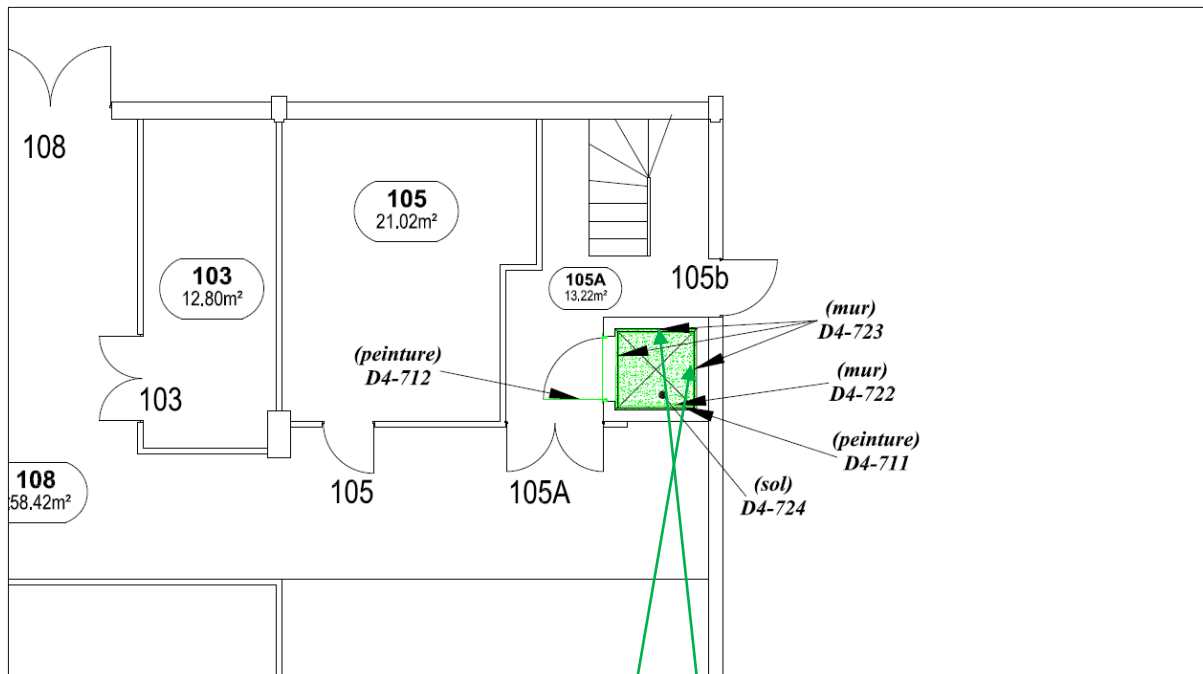
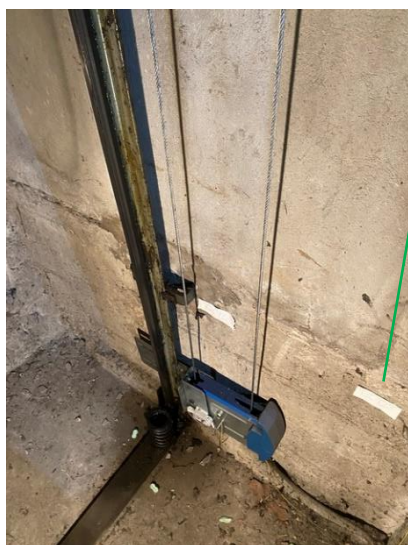
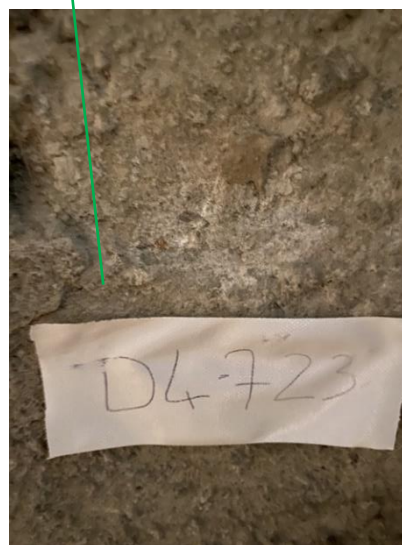
**PRELEVEMENT D4-723 / PAZROI SUD/ EST/ OUEST DE LA CAGE  
D'ASCENSEUR ACM20 AU NIVEAU RDC**

N°	REPERAGE	MATERIAUX	AMIANTE	TYPE
D4-723	PAROI SUD/ EST/ OUEST	BETON	ABSENCE AMIANTE

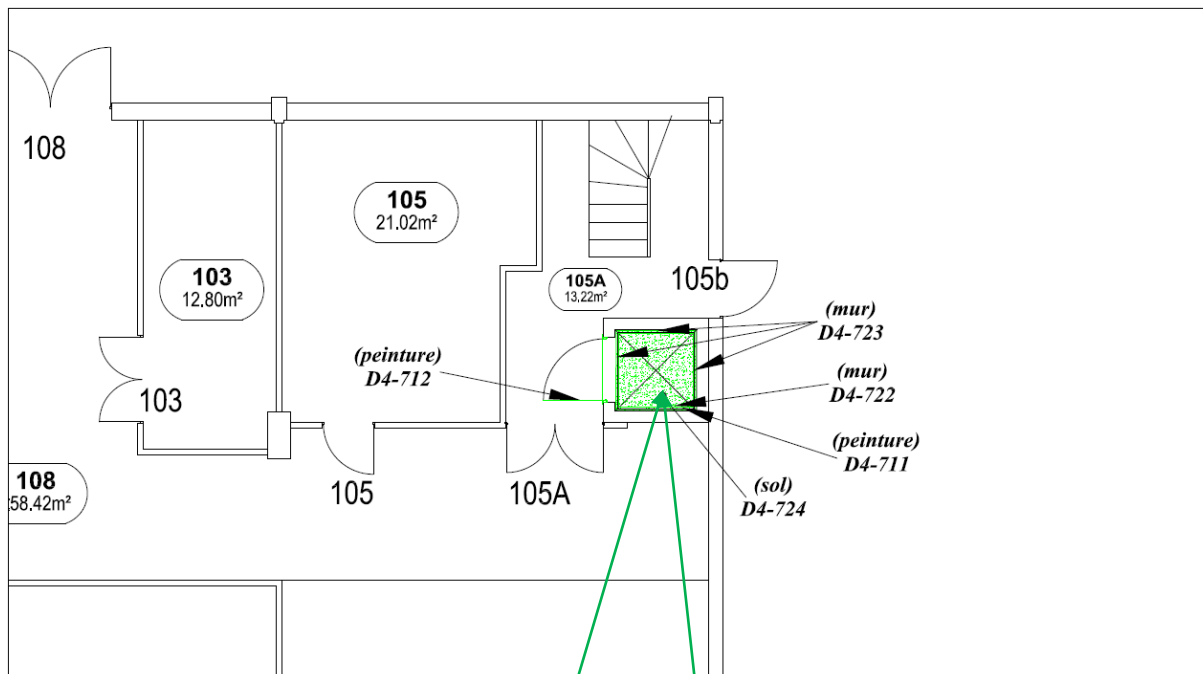
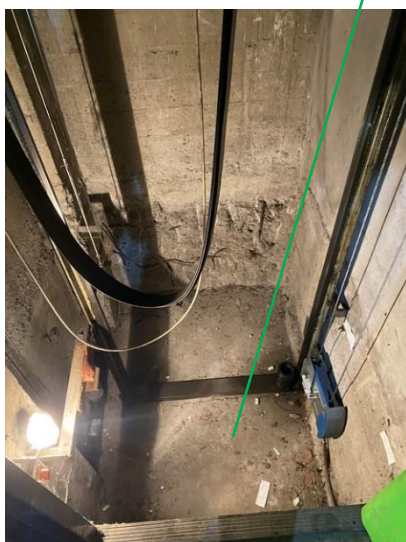
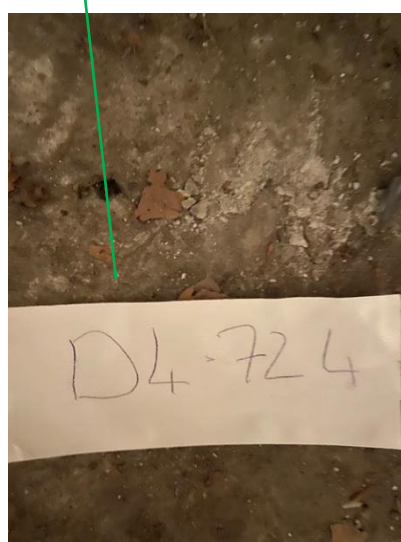
**PRELEVEMENT D4-724 / SOL DE LA CAGE D'ASCENSEUR ACM20 AU NIVEAU RDC**

N°	REPERAGE	MATERIAUX	AMIANTE	TYPE
D4-724	SOL	BETON	ABSENCE AMIANTE
