RAPPORT DE REPERAGE PLOMB AVANT TRAVAUX SOL + FACADE GRAND HALL BATIMENT D4

Rapport de repérage des revêtements contenant du plomb avant travaux

Type de bien : BATIMENT D4

Date du repérage : 13/02/2023

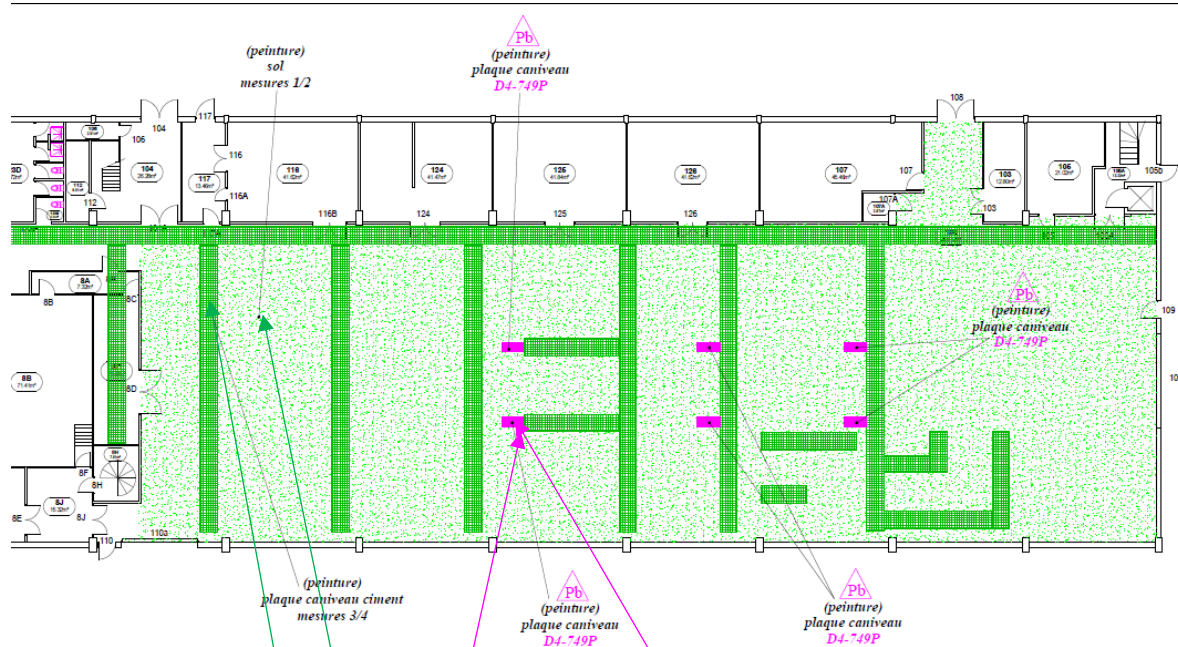
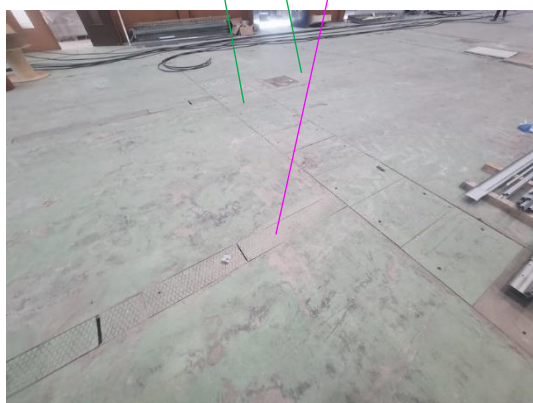
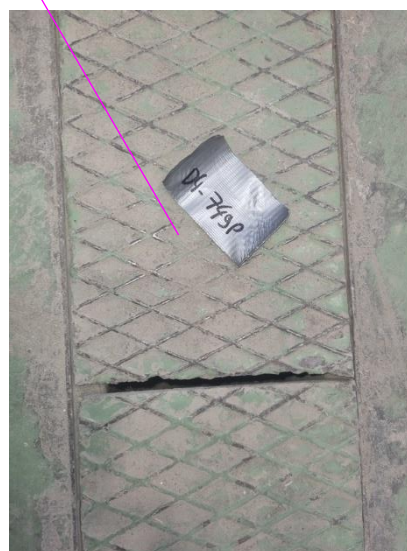
GRAND HALL COTE OUEST (VERCORS) NIVEAU RDC

Désignation/ numéro du local :			GRAND HALL COTE OUEST (VERCORS)			Local d'accès (pour définition zone):	EXTERIEURE		Niveau :		RDC
N° de mesure	Zone	Unité de Diagnostic	Substrat	Revêtement apparent	Localisation de la mesure	Concentration (mg/g)	Etat de conservation	Nature des dégradations	Classement	Observation/ Justification de l'absence de mesure	N° photo
D4-749P	X	Plaque caniveau au sol	Fer	Peinture verte		8,86	DEGRADE	ECAILLAGE	3

N�	REPERAGE	MATERIAUX	PLOMB
1/ 2	Sol	Peinture verte	<0,4mg/ cm ² <0,4mg/ cm ²
3/ 4	Plaque caniveau	Peinture verte	<0,4mg/ cm ² <0,4mg/ cm ²
D4-749P	Plaque caniveau au sol	Peinture verte	8,86mg/g

Du fait de la présence d'au moins une unité de diagnostic de classe 3, le cabinet JL EXPERTISE rappelle au propriétaire l'importance d'effectuer des travaux ou des protections appropriés pour supprimer l'exposition au plomb et de communiquer le repérage à toute personne physique ou morale appelée à effectuer des travaux sur les éléments du bâti et non bâti selon le code de la santé publique.

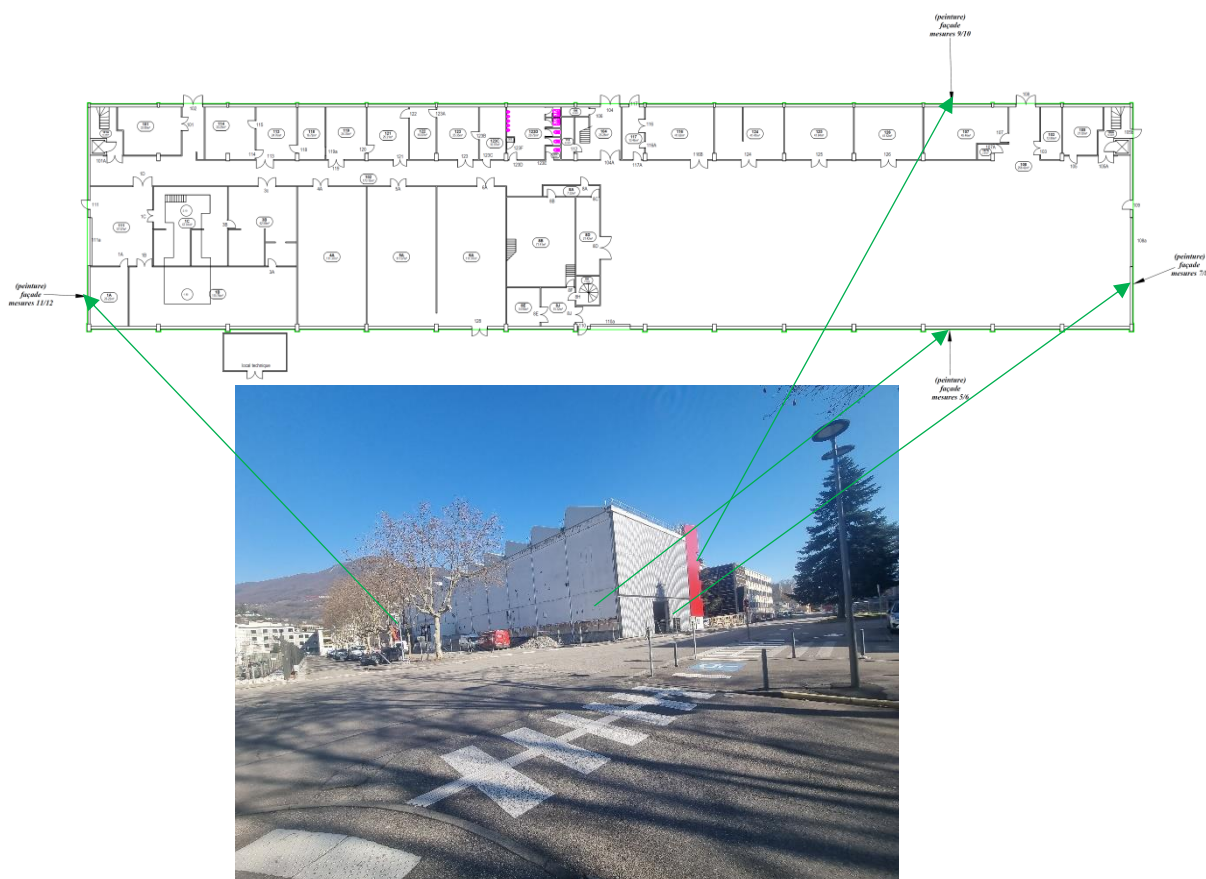
LOCAL EXTERIEUR

N°	REPERAGE	MATERIAUX	PLOMB
5/ 6	Mur façade Nord	Peinture blanche	<0,4mg/ cm ² <0,4mg/ cm ²
7/ 8	Mur façade Ouest	Peinture blanche	<0,4mg/ cm ² <0,4mg/ cm ²
9/ 10	Mur façade Sud	Peinture blanche	<0,4mg/ cm ² <0,4mg/ cm ²
11/ 12	Mur façade Est	Peinture blanche	<0,4mg/ cm ² <0,4mg/ cm ²
