## RAPPORT DE REPERAGE AVANT TRAVAUX DES MATERIAUX ET PRODUITS CONTENANT DE L'AMIANTE DES ENROBES AUTOUR DU BATIMENT D4

2304MAK2807R01

**RAPPORT DE REPERAGE DES MATERIAUX ET PRODUITS CONTENANT DE  
L'AMIANTE AVANT TRAVAUX DES ENROBES DES OUVRAGES DE GENIE  
CIVIL AUTOUR DU BATIMENT D4****INFORMATIONS GENERALES****Désignation du bien**

Niveaux : **EXTERIEUR**  
Installation contrôlée : **AUTOUR DU BATIMENT D4**

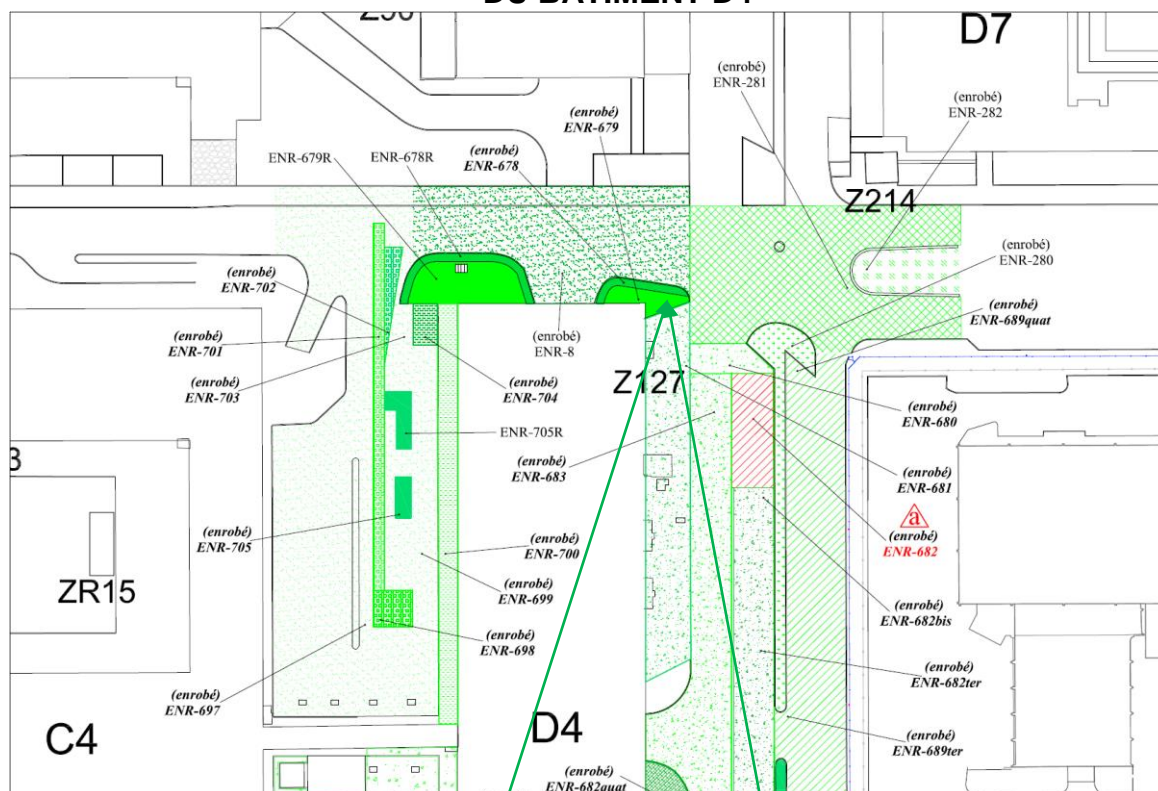
**PRELEVEMENT ENR-678 / ENROBE TROTTOIR DU PARKING COTE NORD  
DU BATIMENT D4**

| N° | REPERAGE | MATERIAUX | AMIANTE | TYPE |
|---|---|---|---|---|
| ENR-678 | ENROBE TROTTOIR | CAROTTE-FRAGMENTS | ABSENCE AMIANTE | MASTIC SEUL |
| ENR-678 | ENROBE TROTTOIR | CAROTTE-FRAGMENTS | ABSENCE AMIANTE | GRANULAT SEUL |

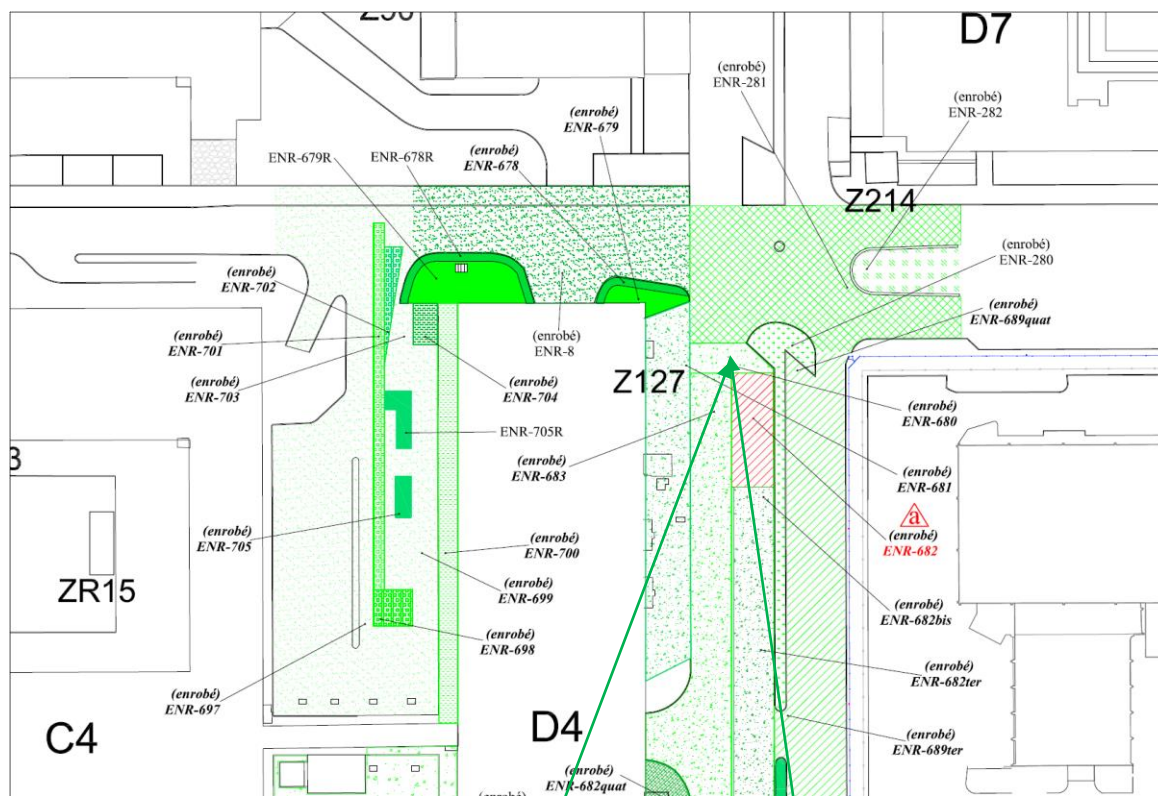
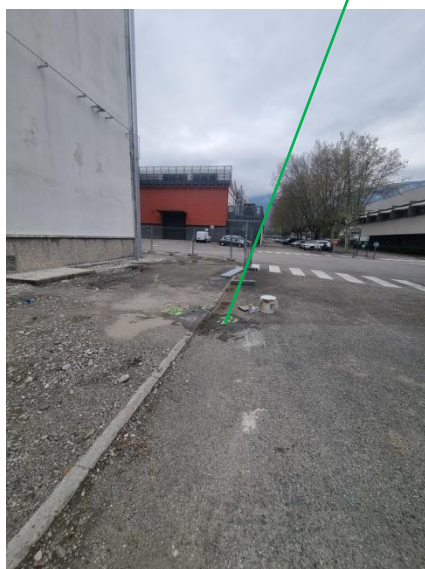
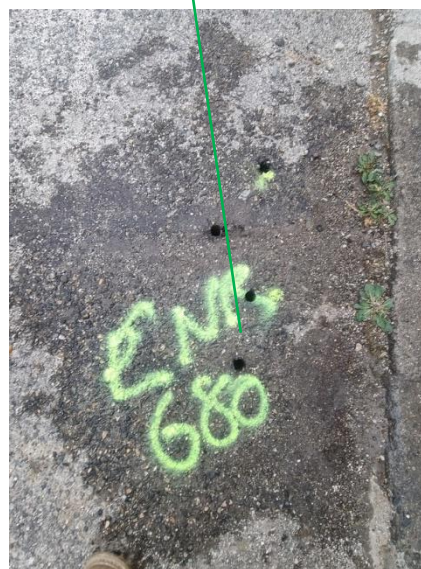
## PRELEVEMENT ENR-680 / ENROBE ROUTIER DU PARKING COTE NORD DU BATIMENT D4

| N° | REPERAGE | MATERIAUX | AMIANTE | TYPE |
|---|---|---|---|---|
| ENR-680 | ENROBE ROUTIER | CAROTTE-FRAGMENTS | ABSENCE AMIANTE | MASTIC SEUL |
| ENR-680 | ENROBE ROUTIER | CAROTTE-FRAGMENTS | ABSENCE AMIANTE | GRANULAT SEUL |

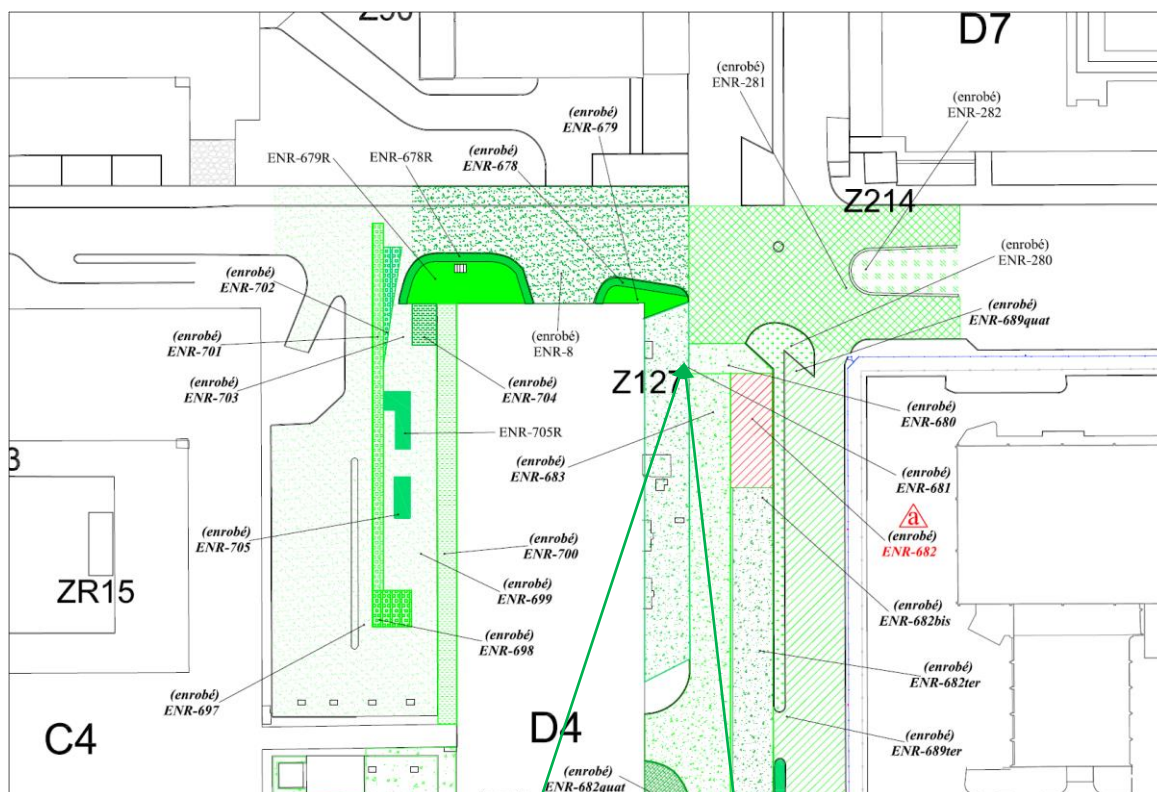
## PRELEVEMENT ENR-681 / ENROBE TROTTOIR DU PARKING COTE NORD DU BATIMENT D4

| N° | REPERAGE | MATERIAUX | AMIANTE | TYPE |
|---|---|---|---|---|
| ENR-681 | ENROBE TROTTOIR | CAROTTE-FRAGMENTS | ABSENCE AMIANTE | MASTIC SEUL |
| ENR-681 | ENROBE TROTTOIR | CAROTTE-FRAGMENTS | ABSENCE AMIANTE | GRANULAT SEUL |

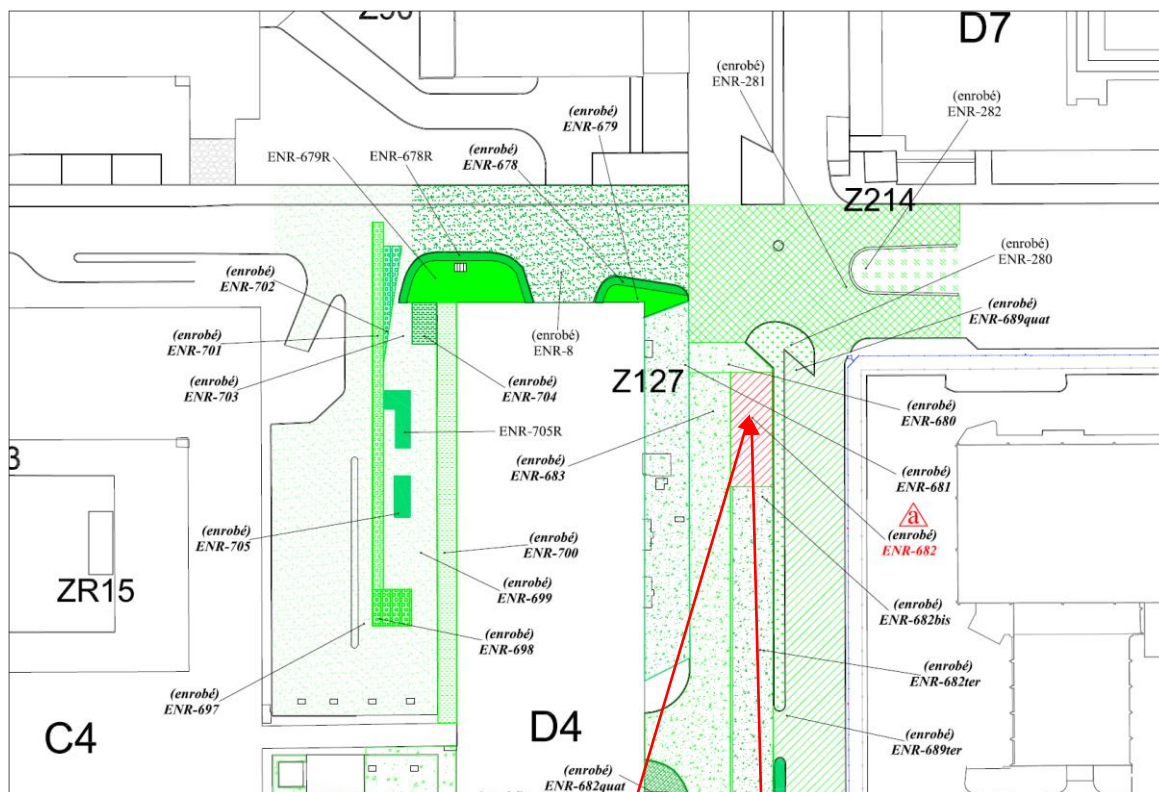
## PRELEVEMENT ENR-682 / ENROBE ROUTIER DU PARKING COTE NORD DU BATIMENT D4

| N° | REPERAGE | MATERIAUX | AMIANTE | TYPE |
|---|---|---|---|---|
| <b>ENR-682</b> | <b>ENROBE ROUTIER</b> | <b>CAROTTE-FRAGMENTS</b> | <b>PRESENCE AMIANTE</b> | <b>MASTIC SEUL</b> |
| <b>ENR-682</b> | <b>ENROBE ROUTIER</b> | <b>CAROTTE-FRAGMENTS</b> | <b>ABSENCE AMIANTE</b> | <b>GRANULAT SEUL</b> |

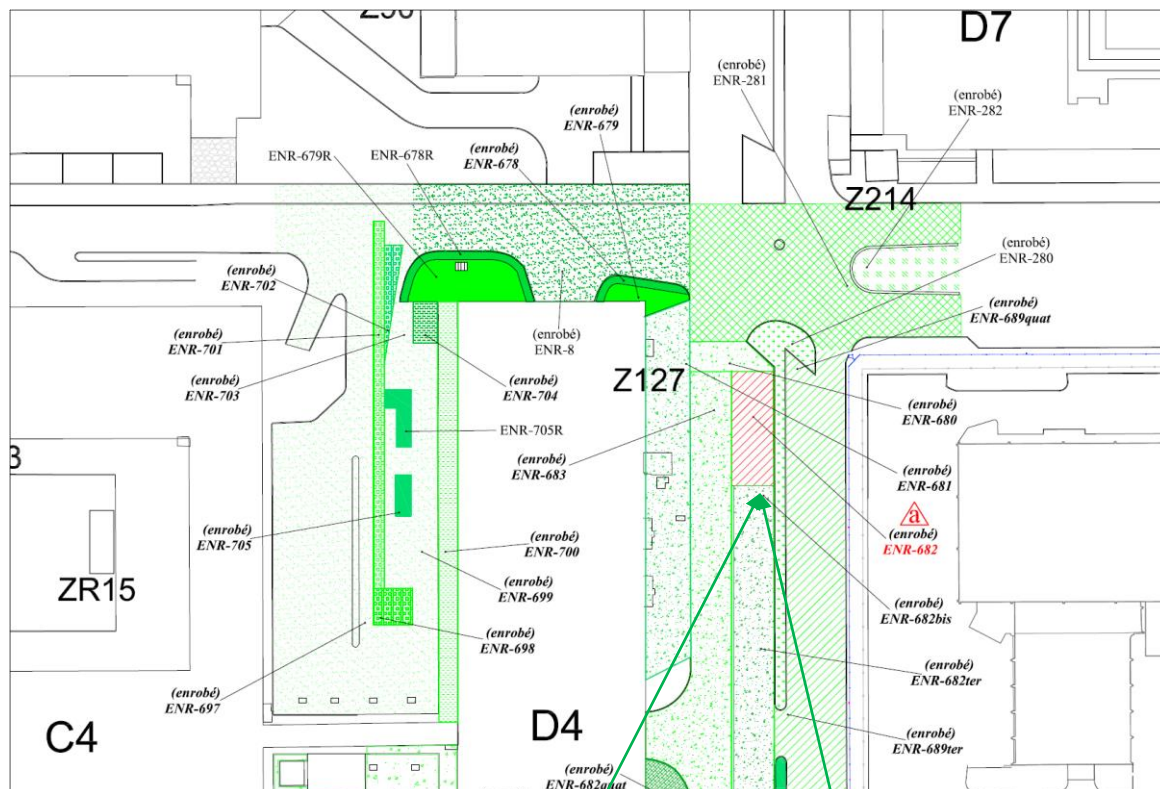
## PRELEVEMENT ENR-682BIS / ENROBE ROUTIER DU PARKING NORD COTE SUD OUEST DU BATIMENT D4

| N° | REPERAGE | MATERIAUX | AMIANTE | TYPE |
|---|---|---|---|---|
| ENR-682BIS | ENROBE ROUTIER | CAROTTE-FRAGMENTS | ABSENCE AMIANTE | MASTIC SEUL |
| ENR-682BIS | ENROBE ROUTIER | CAROTTE-FRAGMENTS | ABSENCE AMIANTE | GRANULAT SEUL |

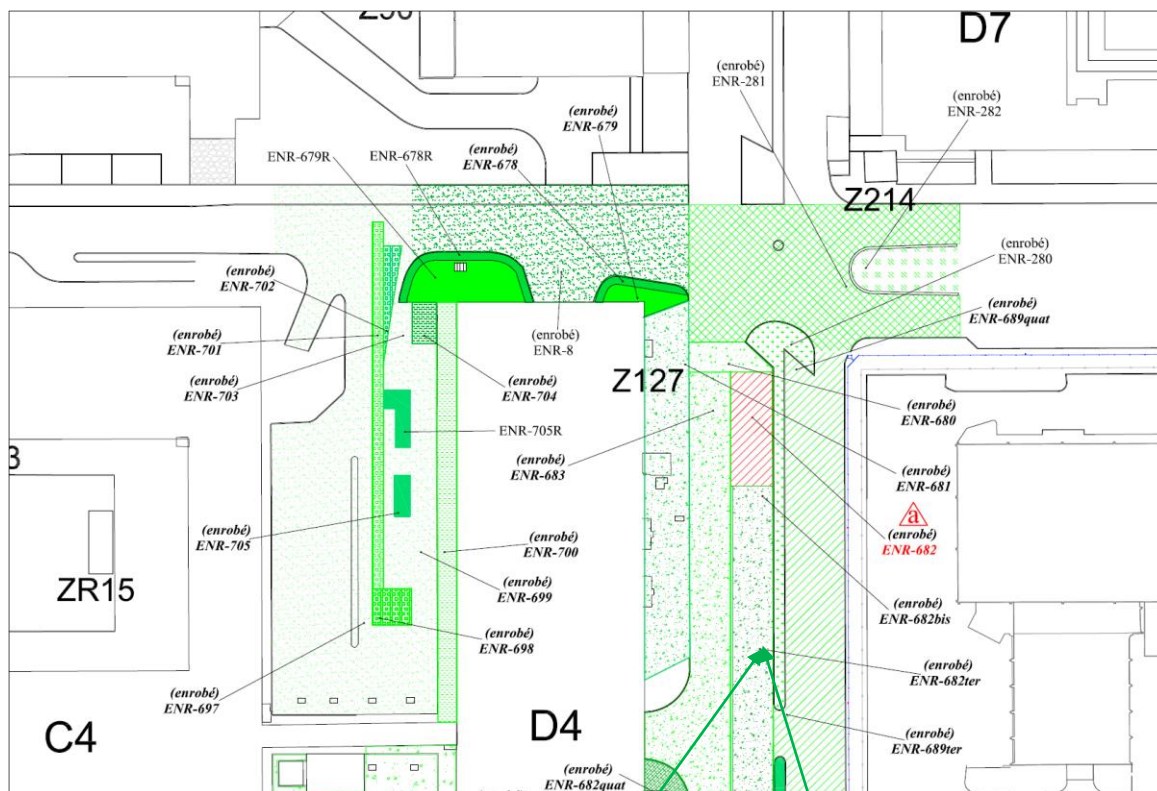
# PRELEVEMENT ENR-682TER / ENROBE ROUTIER DU PARKING NORD COTE SUD MILIEU DU BATIMENT D4

| N° | REPERAGE | MATERIAUX | AMIANTE | TYPE |
|---|---|---|---|---|
| ENR-682TER | ENROBE ROUTIER | CAROTTE-FRAGMENTS | ABSENCE AMIANTE | MASTIC SEUL |
| ENR-682TER | ENROBE ROUTIER | CAROTTE-FRAGMENTS | ABSENCE AMIANTE | GRANULAT SEUL |

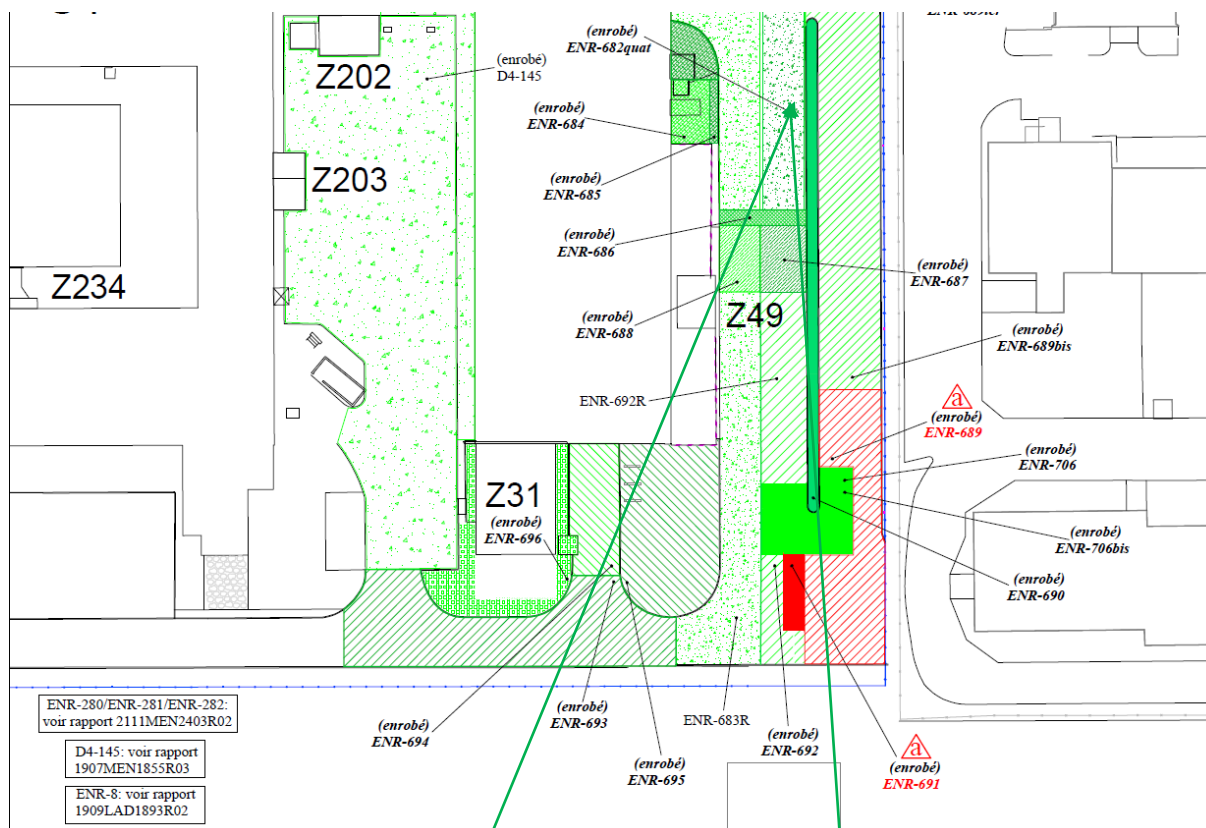
**PRELEVEMENT ENR-682QUAT / ENROBE ROUTIER DU PARKING NORD  
COTE SUD EST DU BATIMENT D4**

| N° | REPERAGE | MATERIAUX | AMIANTE | TYPE |
|---|---|---|---|---|
| ENR-682QUAT | ENROBE ROUTIER | CAROTTE-FRAGMENTS | ABSENCE AMIANTE | MASTIC SEUL |
| ENR-682QUAT | ENROBE ROUTIER | CAROTTE-FRAGMENTS | ABSENCE AMIANTE | GRANULAT SEUL |

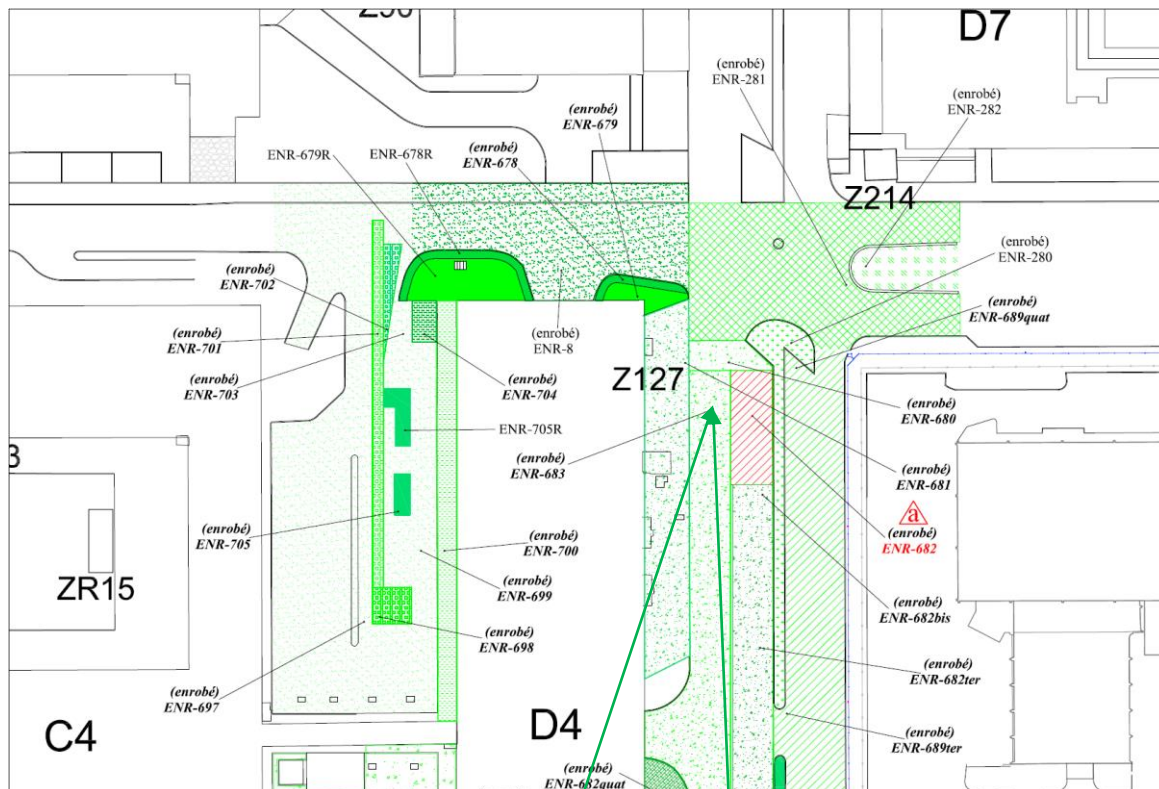
## PRELEVEMENT ENR-683 / ENROBE ROUTIER DU PARKING COTE NORD DU BATIMENT D4

| N° | REPERAGE | MATERIAUX | AMIANTE | TYPE |
|---|---|---|---|---|
| ENR-683 | ENROBE ROUTIER | CAROTTE-FRAGMENTS | ABSENCE AMIANTE | MASTIC SEUL |
| ENR-683 | ENROBE ROUTIER | CAROTTE-FRAGMENTS | ABSENCE AMIANTE | GRANULAT SEUL |

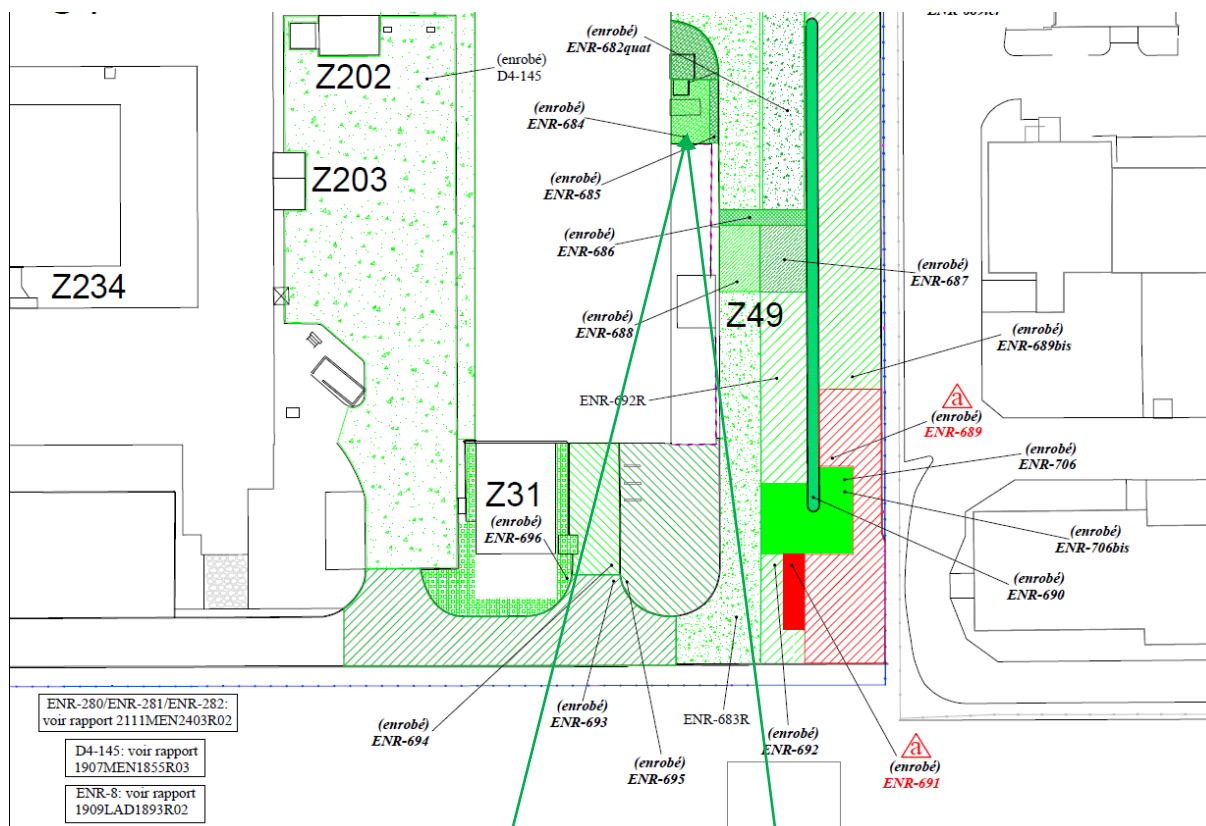
## PRELEVEMENT ENR-684 / ENROBE TROTTOIR DU PARKING COTE NORD DU BATIMENT D4

| N° | REPERAGE | MATERIAUX | AMIANTE | TYPE |
|---|---|---|---|---|
| ENR-684 | ENROBE TROTTOIR | FRAGMENTS | ABSENCE AMIANTE | MASTIC SEUL |

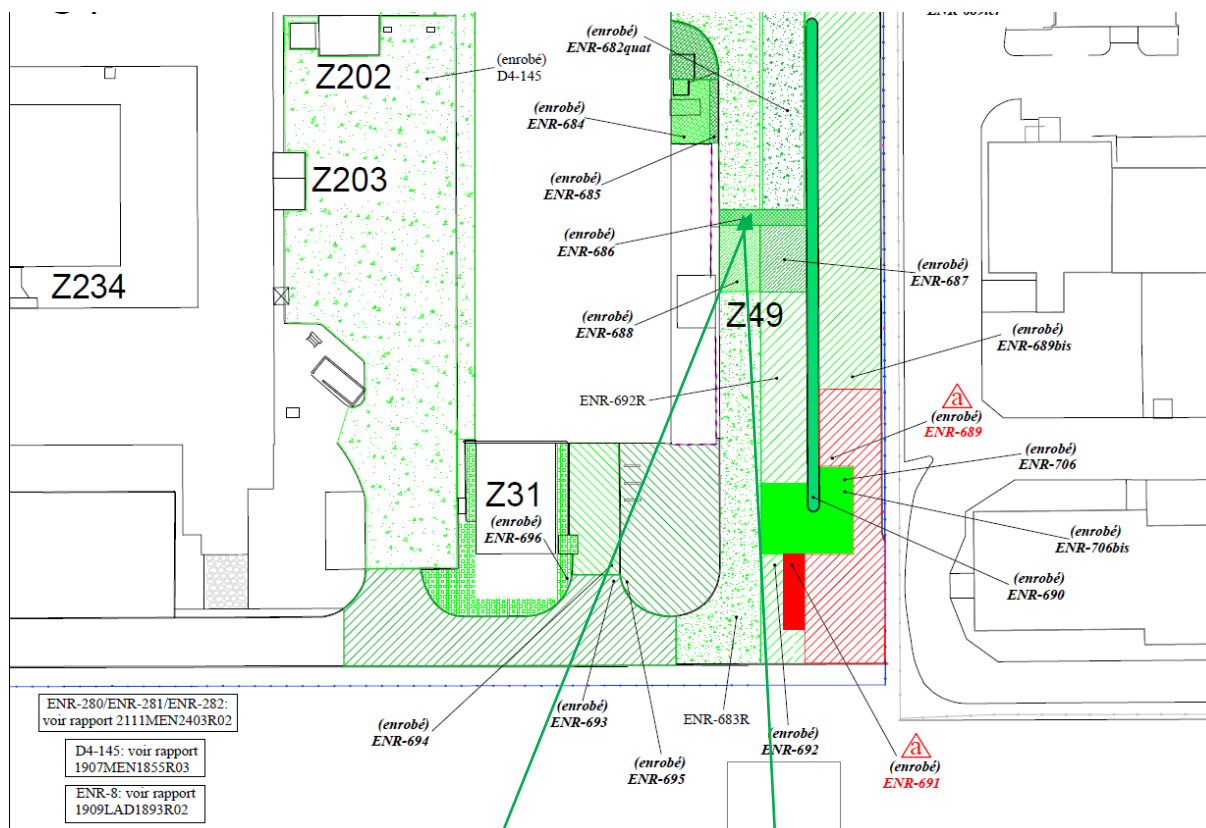
## PRELEVEMENT ENR-686 / ENROBE ROUTIER DU PARKING COTE NORD DU BATIMENT D4

| N° | REPERAGE | MATERIAUX | AMIANTE | TYPE |
|---|---|---|---|---|
| ENR-686 | ENROBE ROUTIER | CAROTTE-FRAGMENTS | ABSENCE AMIANTE | MASTIC SEUL |
| ENR-686 | ENROBE ROUTIER | CAROTTE-FRAGMENTS | ABSENCE AMIANTE | GRANULAT SEUL |

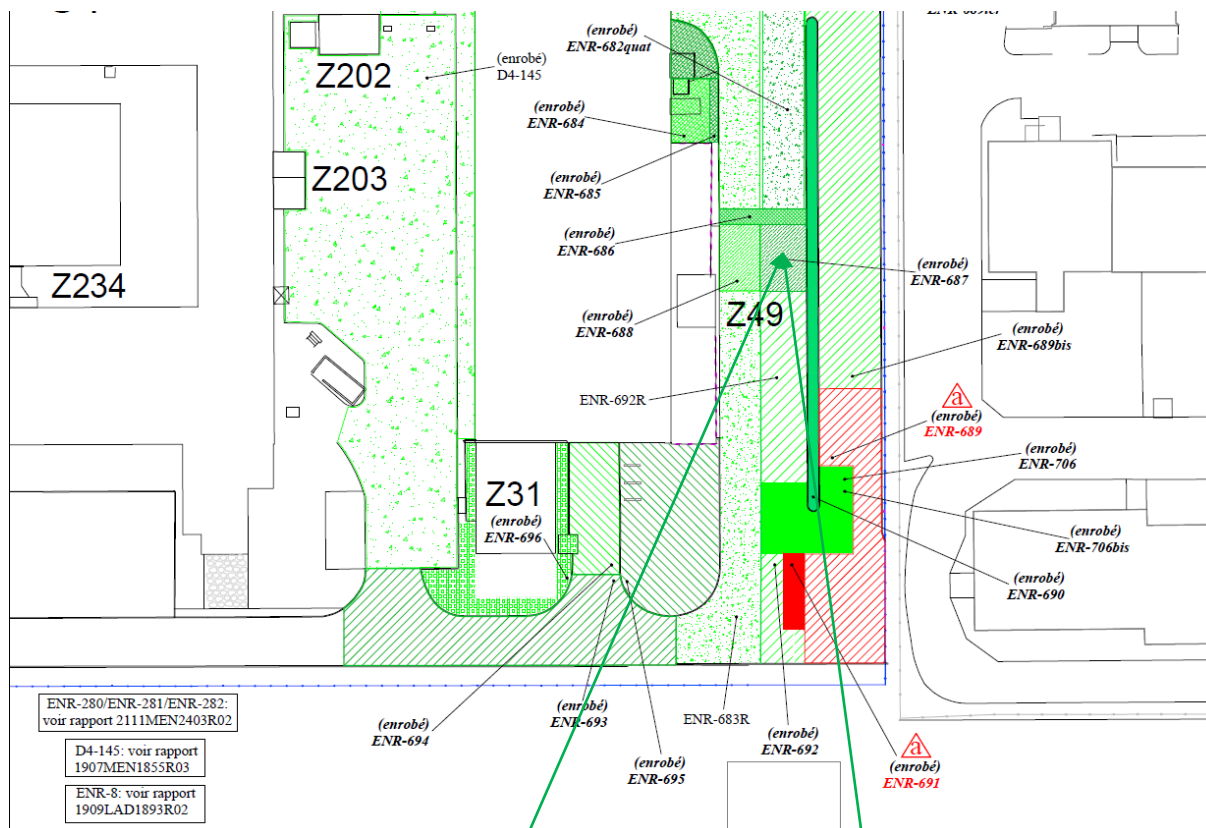
## PRELEVEMENT ENR-687 / ENROBE ROUTIER DU PARKING COTE NORD DU BATIMENT D4

| N° | REPERAGE | MATERIAUX | AMIANTE | TYPE |
|---|---|---|---|---|
| ENR-687 | ENROBE ROUTIER | CAROTTE-FRAGMENTS | ABSENCE AMIANTE | MASTIC SEUL |
| ENR-687 | ENROBE ROUTIER | CAROTTE-FRAGMENTS | ABSENCE AMIANTE | GRANULAT SEUL |

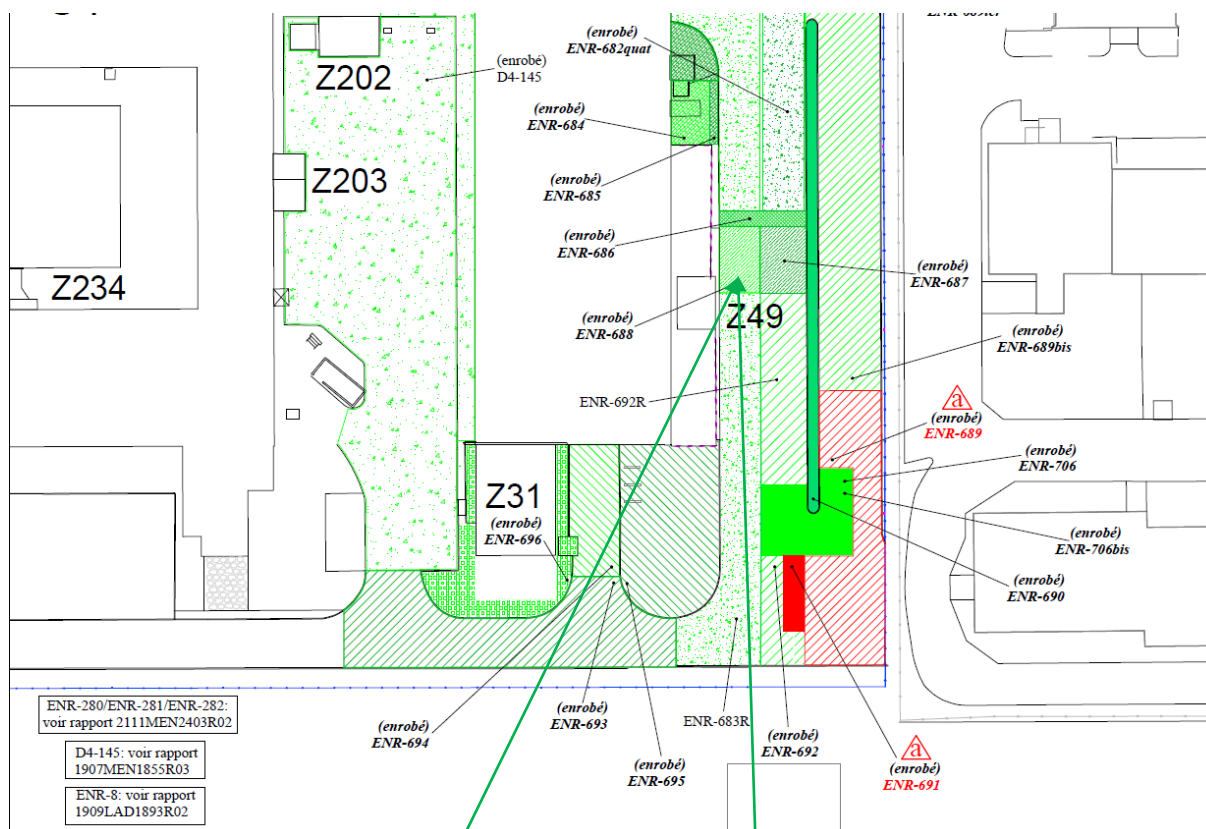
## PRELEVEMENT ENR-688 / ENROBE ROUTIER DU PARKING COTE NORD DU BATIMENT D4

| N° | REPERAGE | MATERIAUX | AMIANTE | TYPE |
|---|---|---|---|---|
| ENR-688 | ENROBE ROUTIER | CAROTTE-FRAGMENTS | ABSENCE AMIANTE | MASTIC SEUL |
| ENR-688 | ENROBE ROUTIER | CAROTTE-FRAGMENTS | ABSENCE AMIANTE | GRANULAT SEUL |

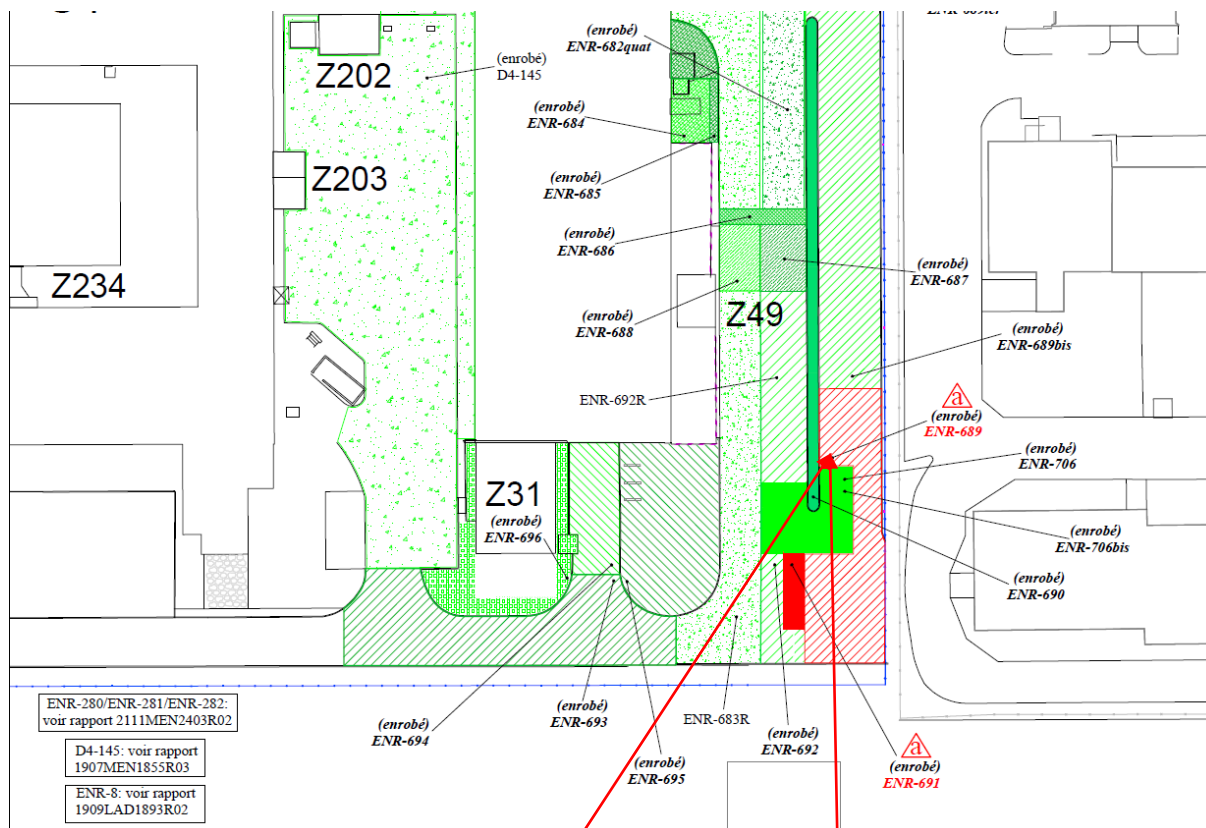
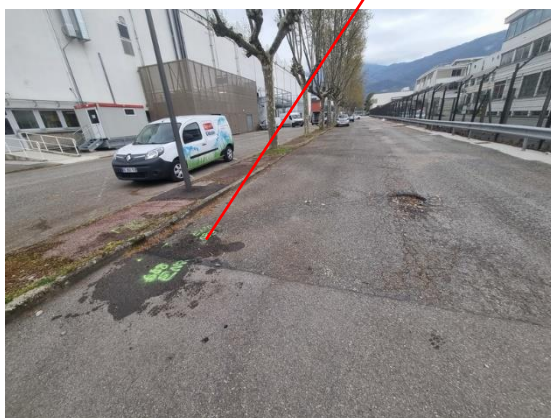
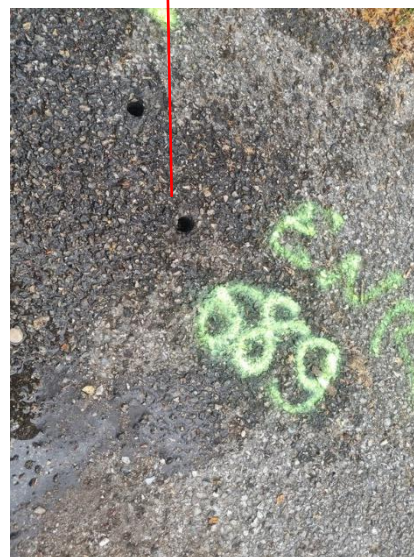
## PRELEVEMENT ENR-689 / ENROBE ROUTIER DU PARKING COTE NORD DU BATIMENT D4

| N° | REPERAGE | MATERIAUX | AMIANTE | TYPE |
|---|---|---|---|---|
| ENR-689 | ENROBE ROUTIER | CAROTTE-FRAGMENTS | PRESENCE AMIANTE | MASTIC SEUL |
| ENR-689 | ENROBE ROUTIER | CAROTTE-FRAGMENTS | ABSENCE AMIANTE | GRANULAT SEUL |

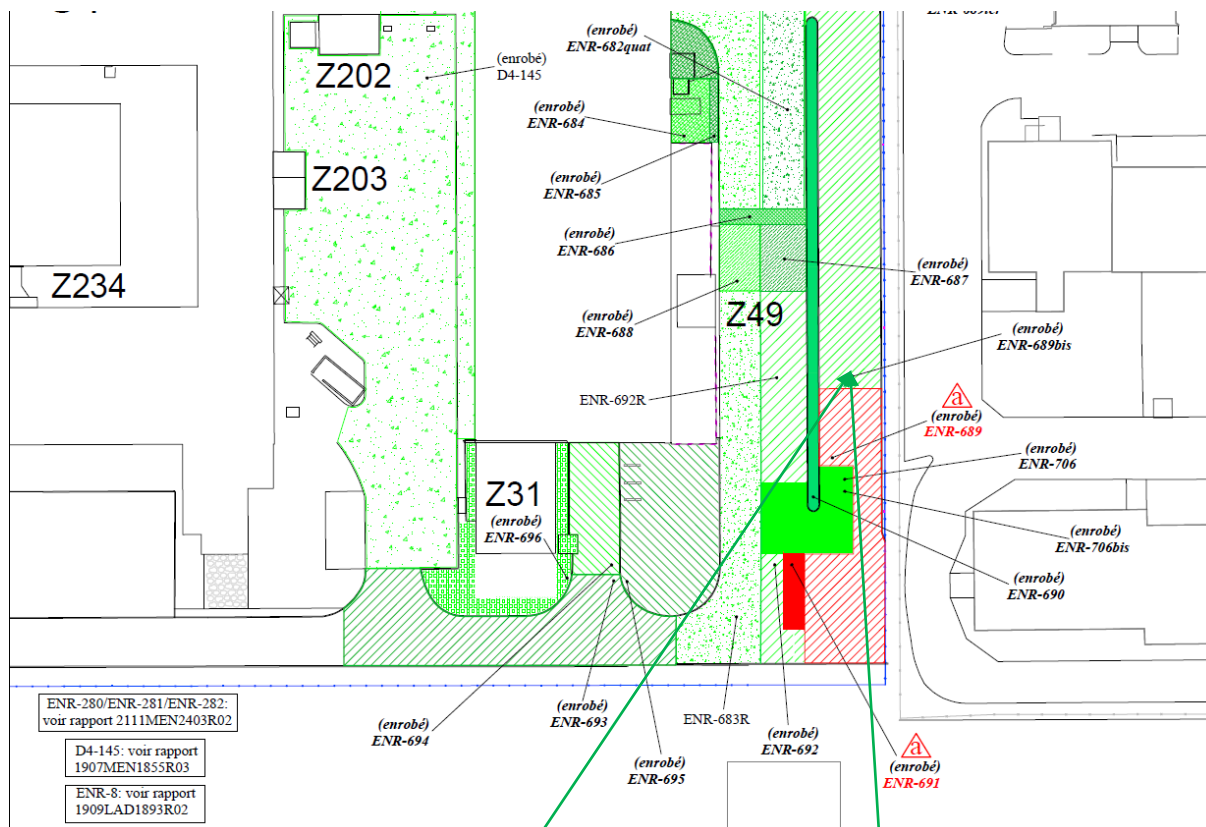
# PRELEVEMENT ENR-689BIS / ENROBE ROUTIER DU PARKING NORD COTE NORD EST DU BATIMENT D4

| N° | REPERAGE | MATERIAUX | AMIANTE | TYPE |
|---|---|---|---|---|
| ENR-689BIS | ENROBE ROUTIER | CAROTTE-FRAGMENTS | ABSENCE AMIANTE | MASTIC SEUL |
| ENR-689BIS | ENROBE ROUTIER | CAROTTE-FRAGMENTS | ABSENCE AMIANTE | GRANULAT SEUL |

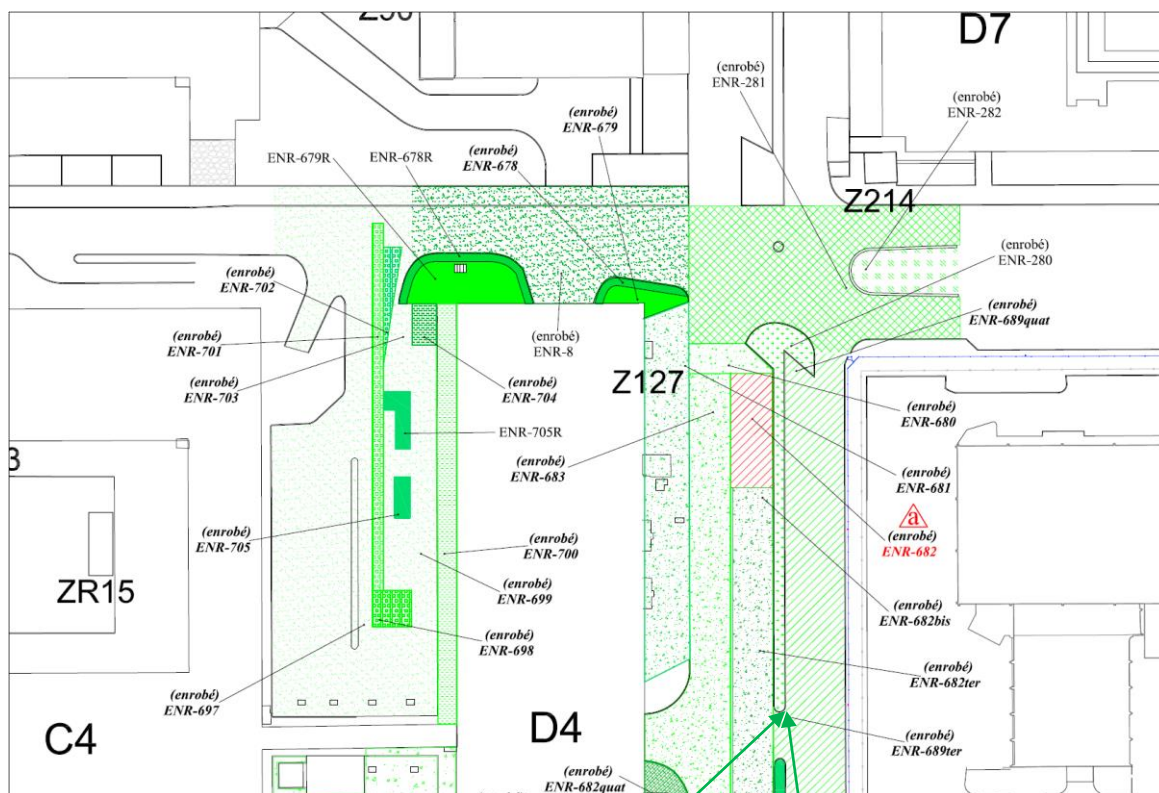
## PRELEVEMENT ENR-689TER / ENROBE ROUTIER DU PARKING NORD COTE NORD MILIEU DU BATIMENT D4

| N° | REPERAGE | MATERIAUX | AMIANTE | TYPE |
|---|---|---|---|---|
| ENR-689TER | ENROBE ROUTIER | CAROTTE-FRAGMENTS | ABSENCE AMIANTE | MASTIC SEUL |

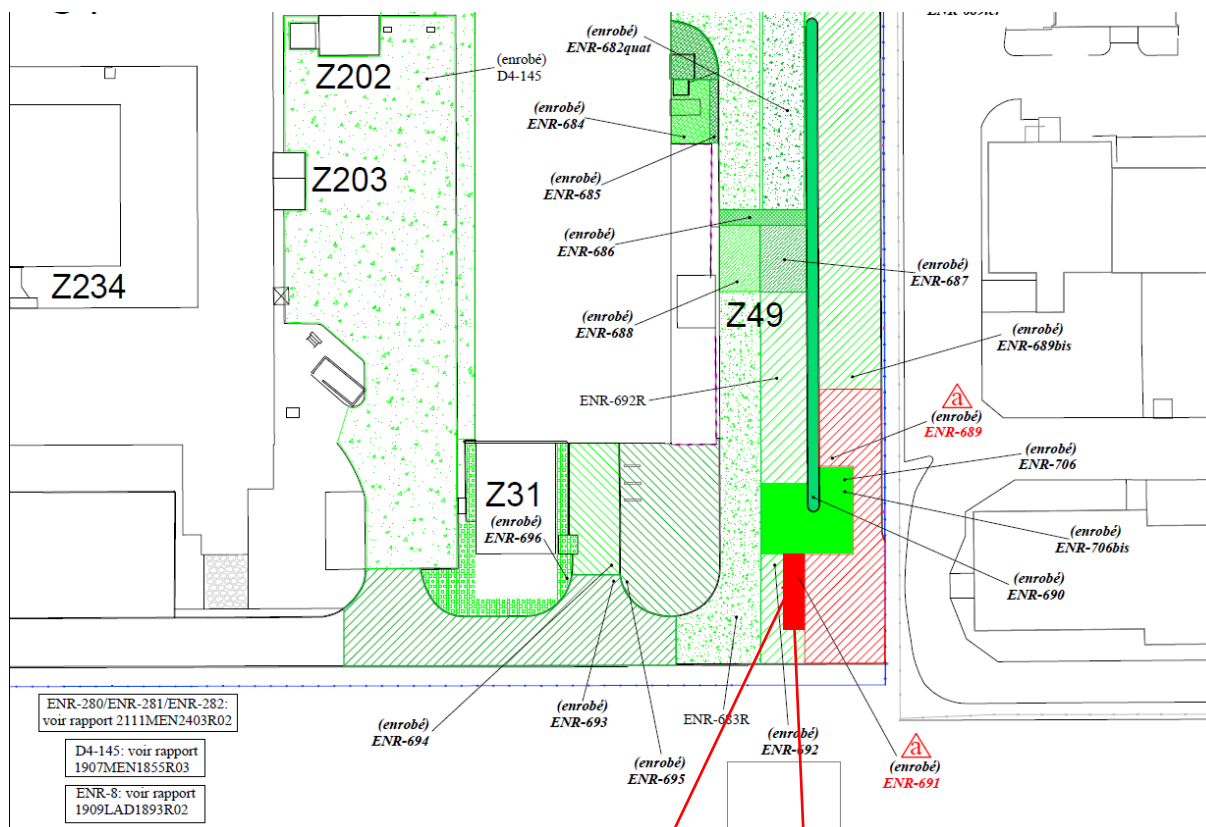
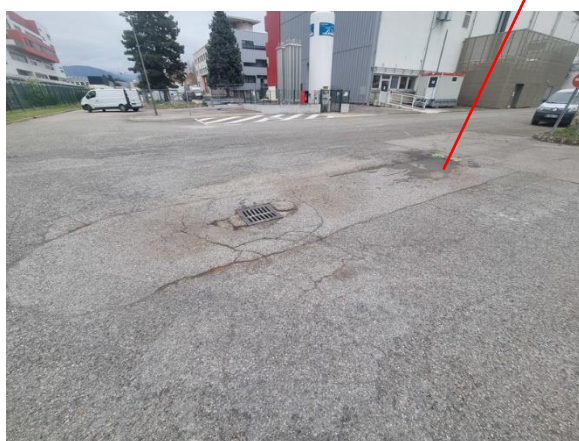
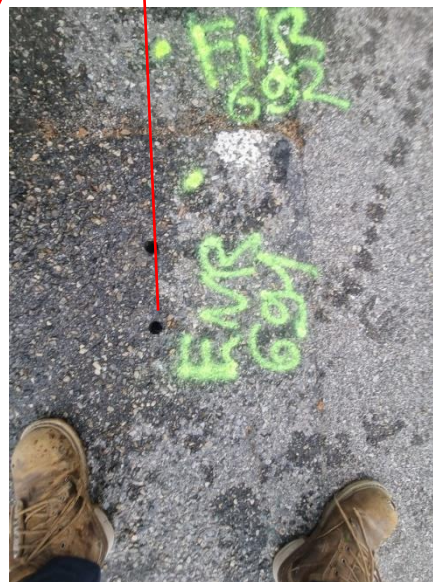
## PRELEVEMENT ENR-691 / ENROBE ROUTIER DU PARKING COTE NORD DU BATIMENT D4

| N° | REPERAGE | MATERIAUX | AMIANTE | TYPE |
|---|---|---|---|---|
| ENR-691 | ENROBE ROUTIER | CAROTTE-FRAGMENTS | PRESENCE AMIANTE | MASTIC SEUL |
| ENR-691 | ENROBE ROUTIER | CAROTTE-FRAGMENTS | ABSENCE AMIANTE | GRANULAT SEUL |

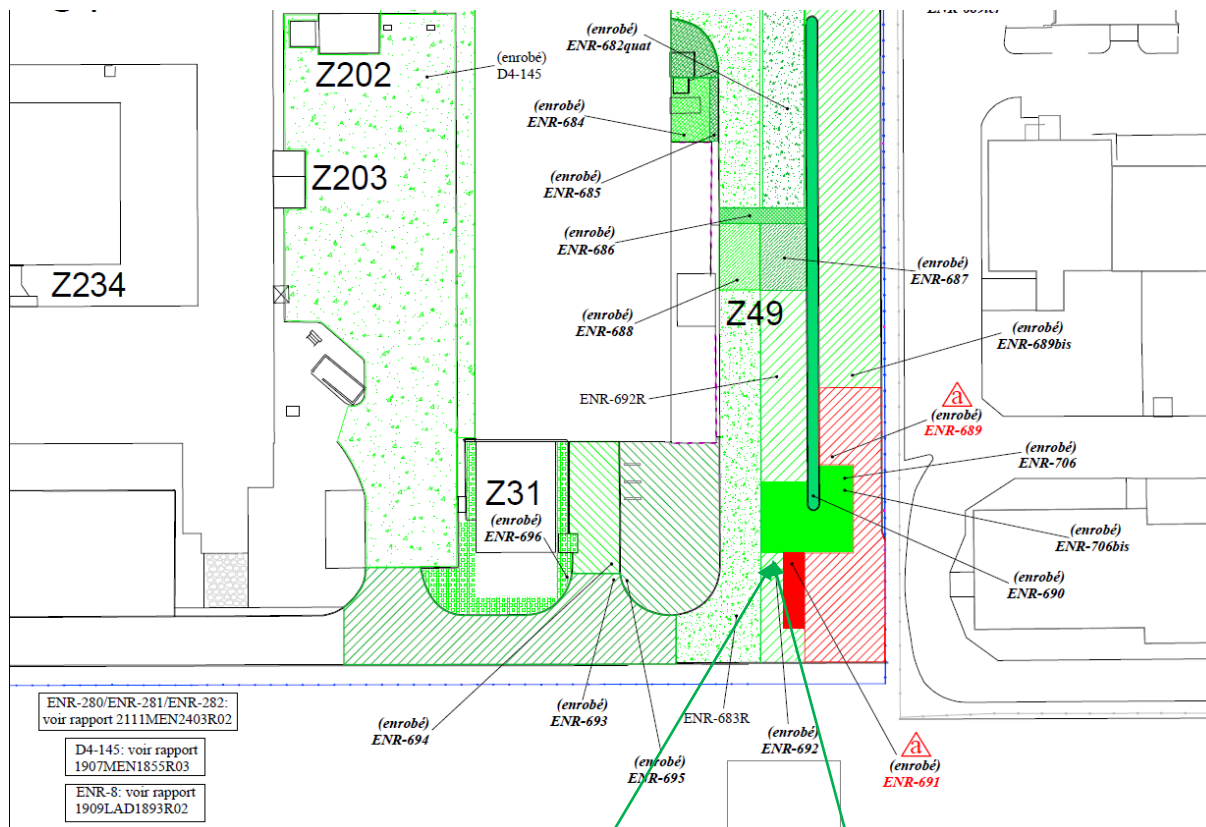
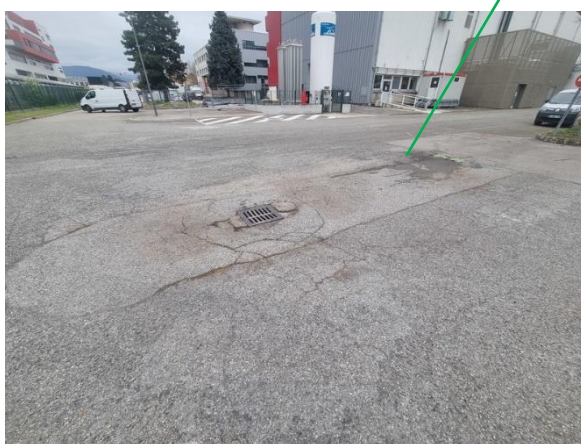
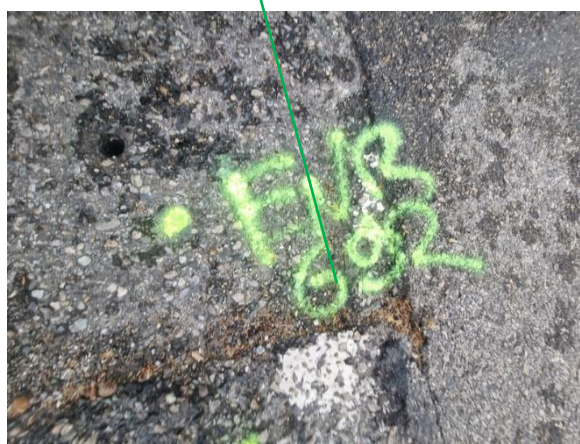
## PRELEVEMENT ENR-692 / ENROBE ROUTIER DU PARKING COTE NORD DU BATIMENT D4

| N° | REPERAGE | MATERIAUX | AMIANTE | TYPE |
|---|---|---|---|---|
| ENR-692 | ENROBE ROUTIER | CAROTTE-FRAGMENTS | ABSENCE AMIANTE | MASTIC SEUL |
| ENR-692 | ENROBE ROUTIER | CAROTTE-FRAGMENTS | ABSENCE AMIANTE | GRANULAT SEUL |

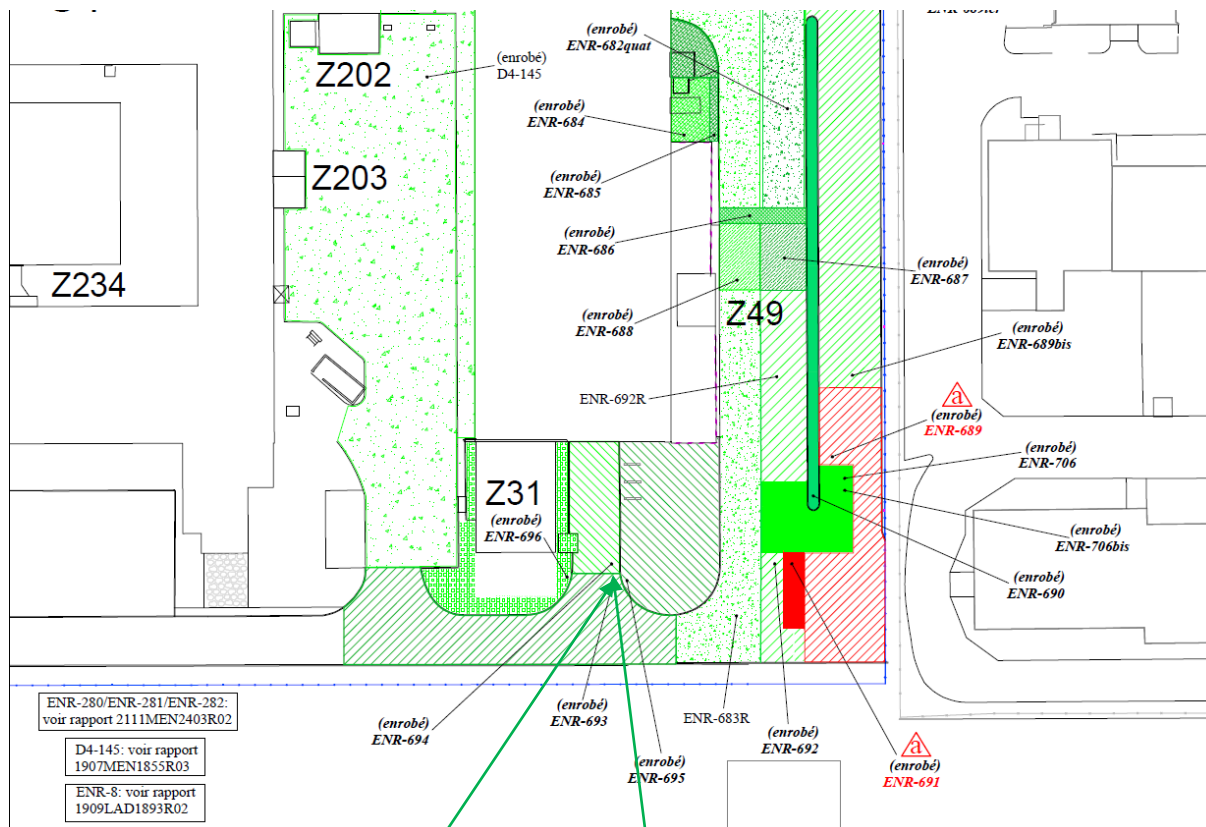
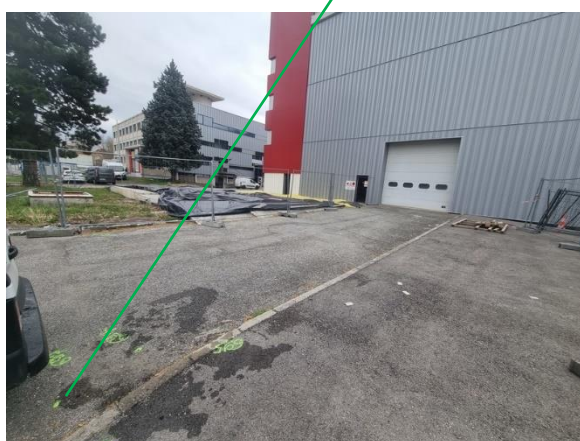
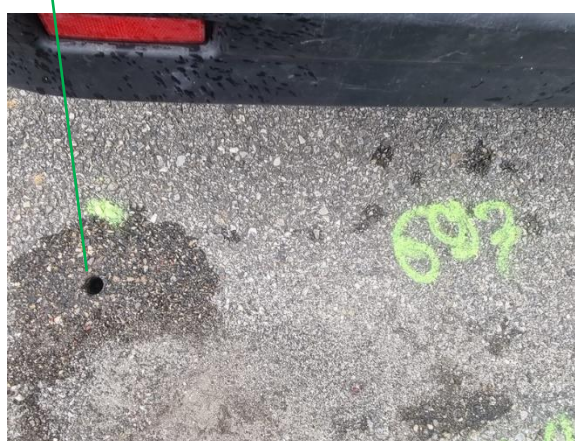
## PRELEVEMENT ENR-693 / ENROBE ROUTIER ROUTE COTE CHARTREUSE (EST) DU BATIMENT D4

| N° | REPERAGE | MATERIAUX | AMIANTE | TYPE |
|---|---|---|---|---|
| ENR-693 | ENROBE ROUTIER | CAROTTE-FRAGMENTS | ABSENCE AMIANTE | MASTIC SEUL |
| ENR-693 | ENROBE ROUTIER | CAROTTE-FRAGMENTS | ABSENCE AMIANTE | GRANULAT SEUL |

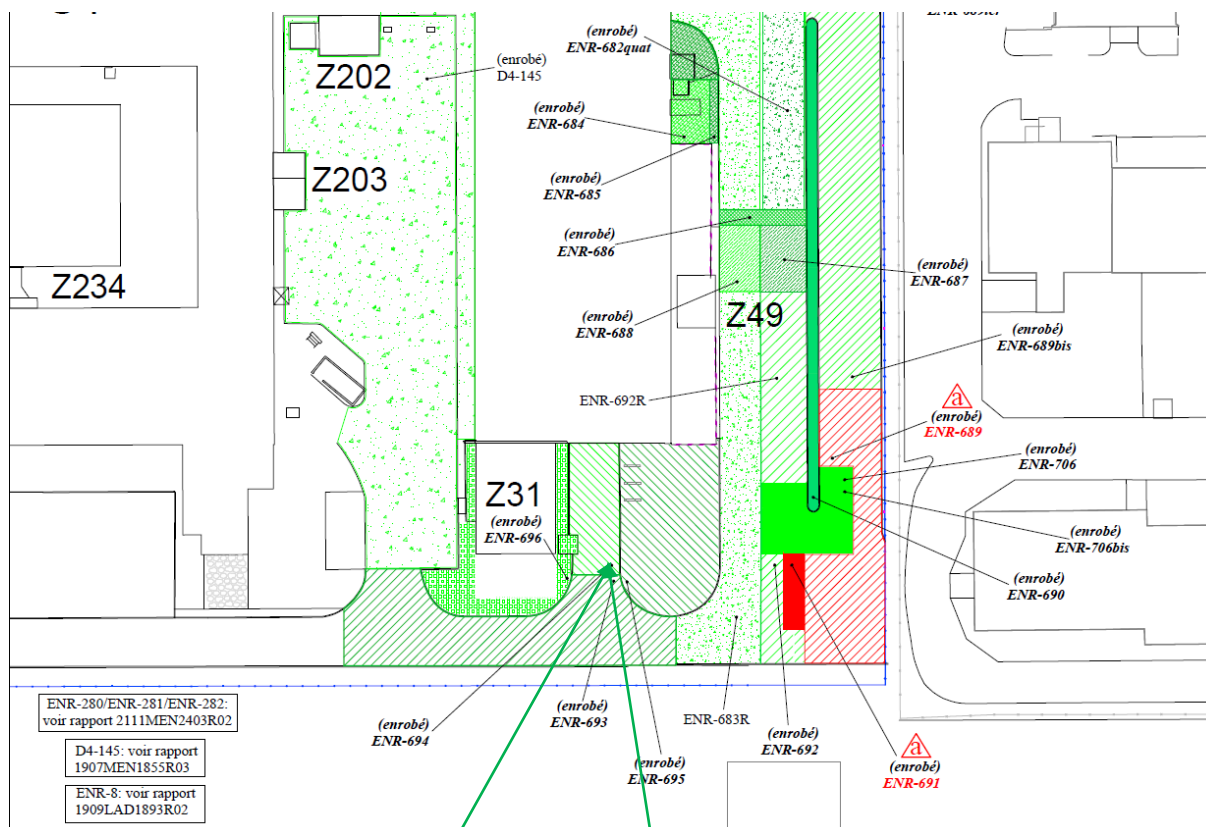
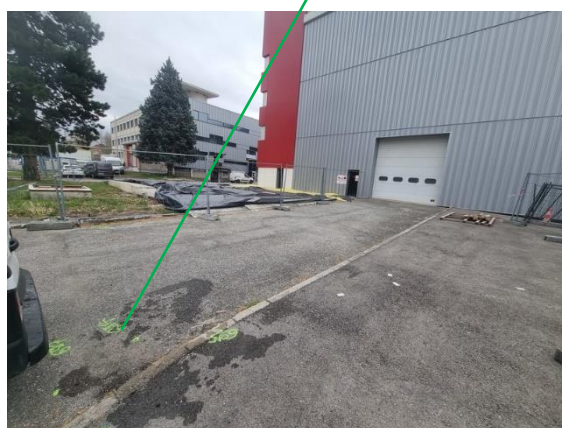
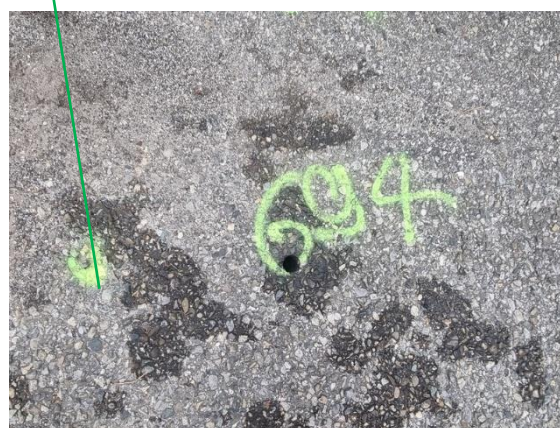
## PRELEVEMENT ENR-694 / ENROBE ROUTIER ROUTE COTE CHARTREUSE (EST) DU BATIMENT D4

| N° | REPERAGE | MATERIAUX | AMIANTE | TYPE |
|---|---|---|---|---|
| ENR-694 | ENROBE ROUTIER | CAROTTE-FRAGMENTS | ABSENCE AMIANTE | MASTIC SEUL |
| ENR-694 | ENROBE ROUTIER | CAROTTE-FRAGMENTS | ABSENCE AMIANTE | GRANULAT SEUL |
