## RAPPORT DE REPERAGE AVANT TRAVAUX DES MATERIAUX ET PRODUITS CONTENANT DE L'AMIANTE DES ENROBES AUTOUR DU BATIMENT D4

2304MAK2807R01

**RAPPORT DE REPERAGE DES MATERIAUX ET PRODUITS CONTENANT DE  
L'AMIANTE AVANT TRAVAUX DES ENROBES DES OUVRAGES DE GENIE  
CIVIL AUTOUR DU BATIMENT D4****INFORMATIONS GENERALES****Désignation du bien**

Niveaux : **EXTERIEUR**  
Installation contrôlée : **AUTOUR DU BATIMENT D4**

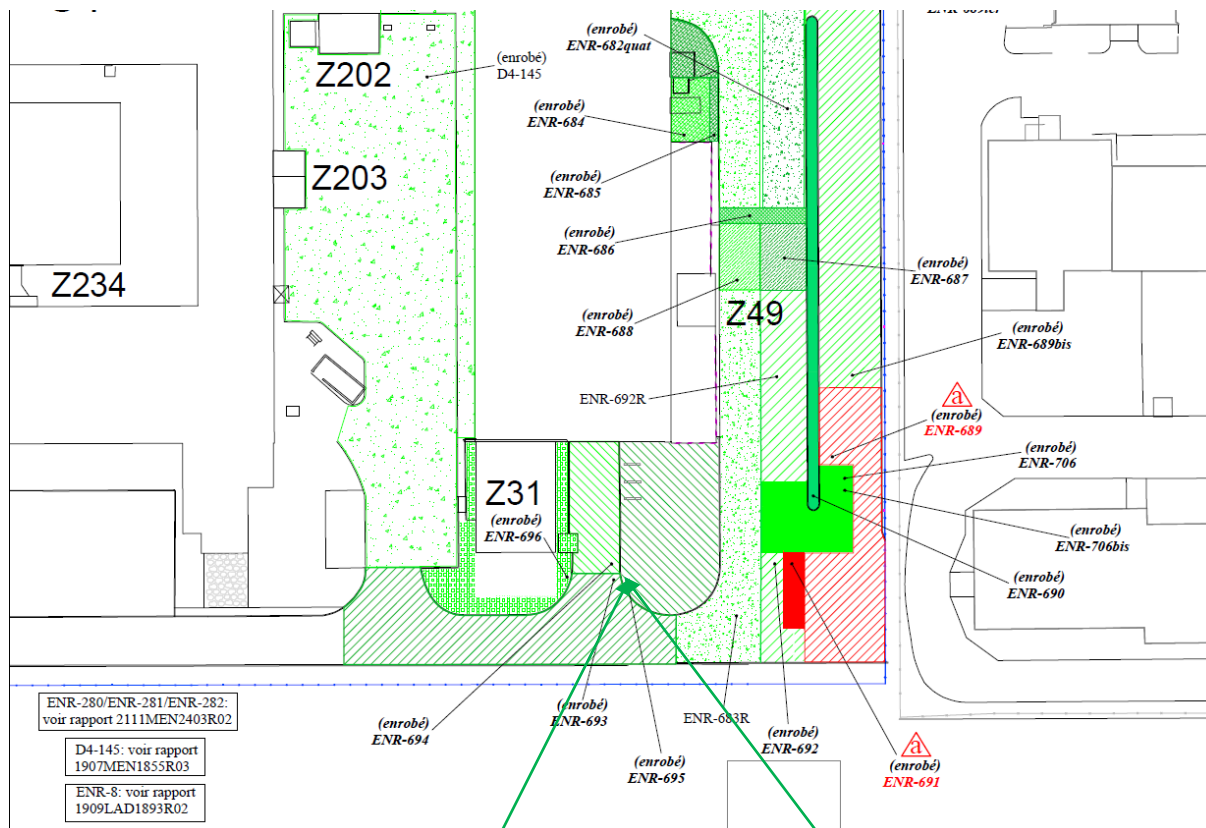
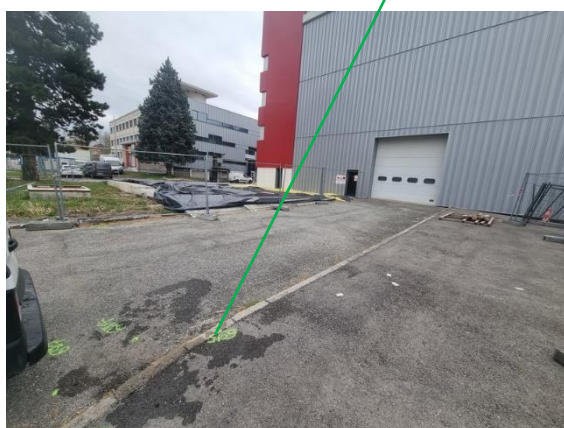
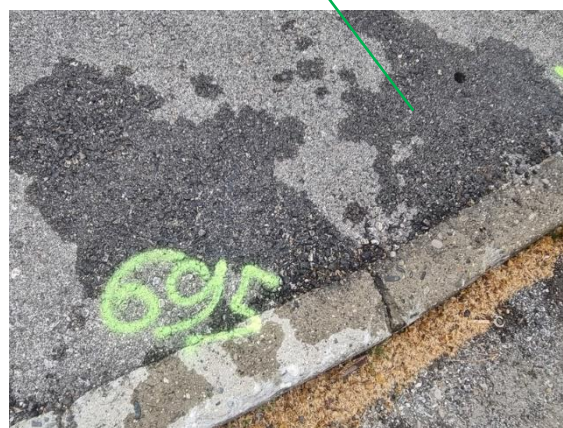
# PRELEVEMENT ENR-695 / ENROBE TROTTOIR ROUTE COTE CHARTREUSE (EST) DU BATIMENT D4

| N° | REPERAGE | MATERIAUX | AMIANTE | TYPE |
|---|---|---|---|---|
| ENR-695 | ENROBE TROTTOIR | CAROTTE-FRAGMENTS | ABSENCE AMIANTE | MASTIC SEUL |
| ENR-695 | ENROBE TROTTOIR | CAROTTE-FRAGMENTS | ABSENCE AMIANTE | GRANULAT SEUL |

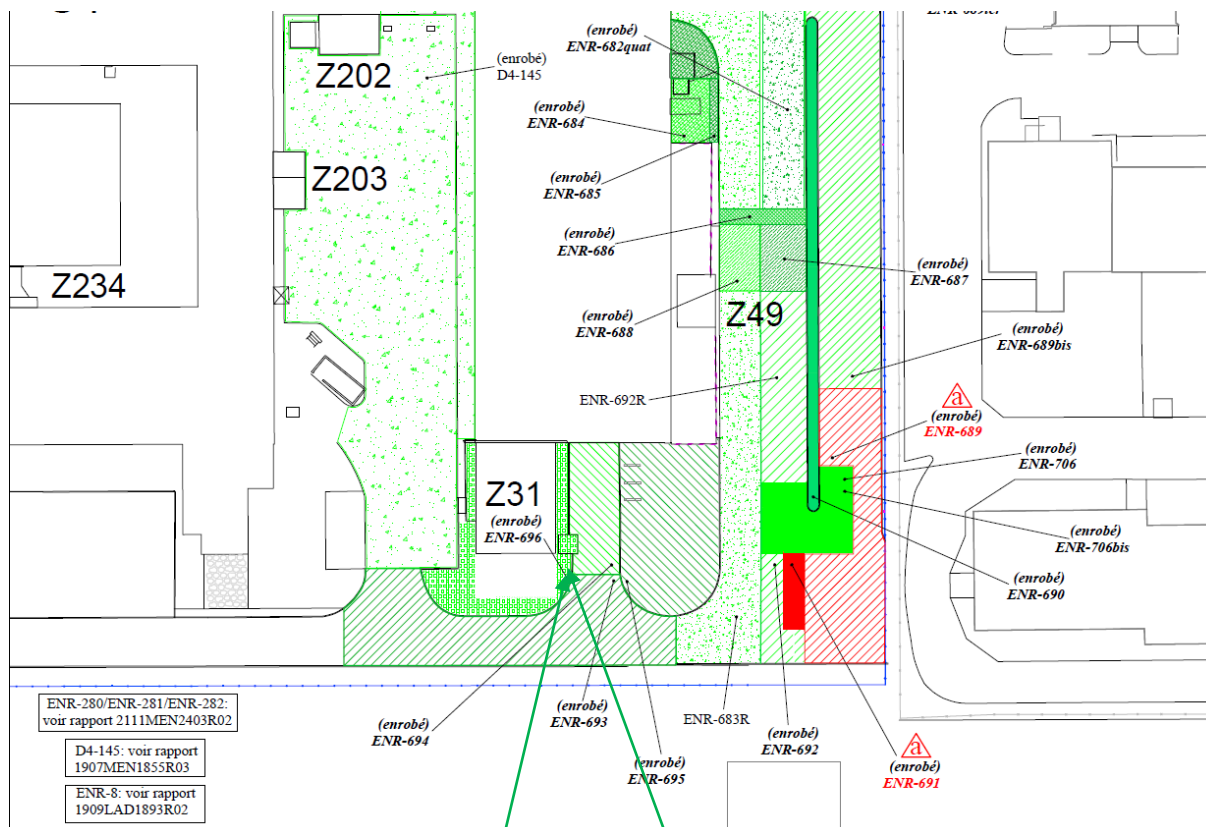
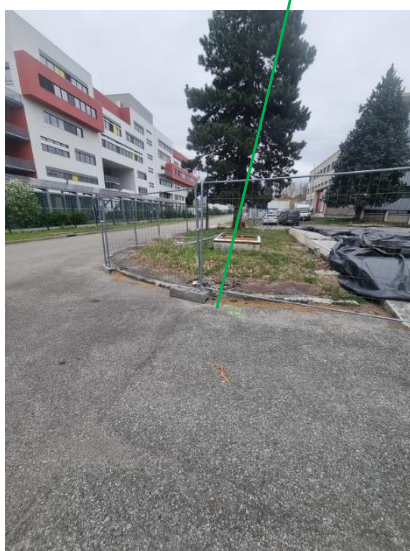
# PRELEVEMENT ENR-696 / ENROBE TROTTOIR ROUTE COTE CHARTREUSE (EST) DU BATIMENT D4

| N° | REPERAGE | MATERIAUX | AMIANTE | TYPE |
|---|---|---|---|---|
| ENR-696 | ENROBE TROTTOIR | FRAGMENTS | ABSENCE<br>AMIANTE | MASTIC SEUL |
| ENR-696 | ENROBE TROTTOIR | FRAGMENTS | ABSENCE<br>AMIANTE | GRANULAT SEUL |

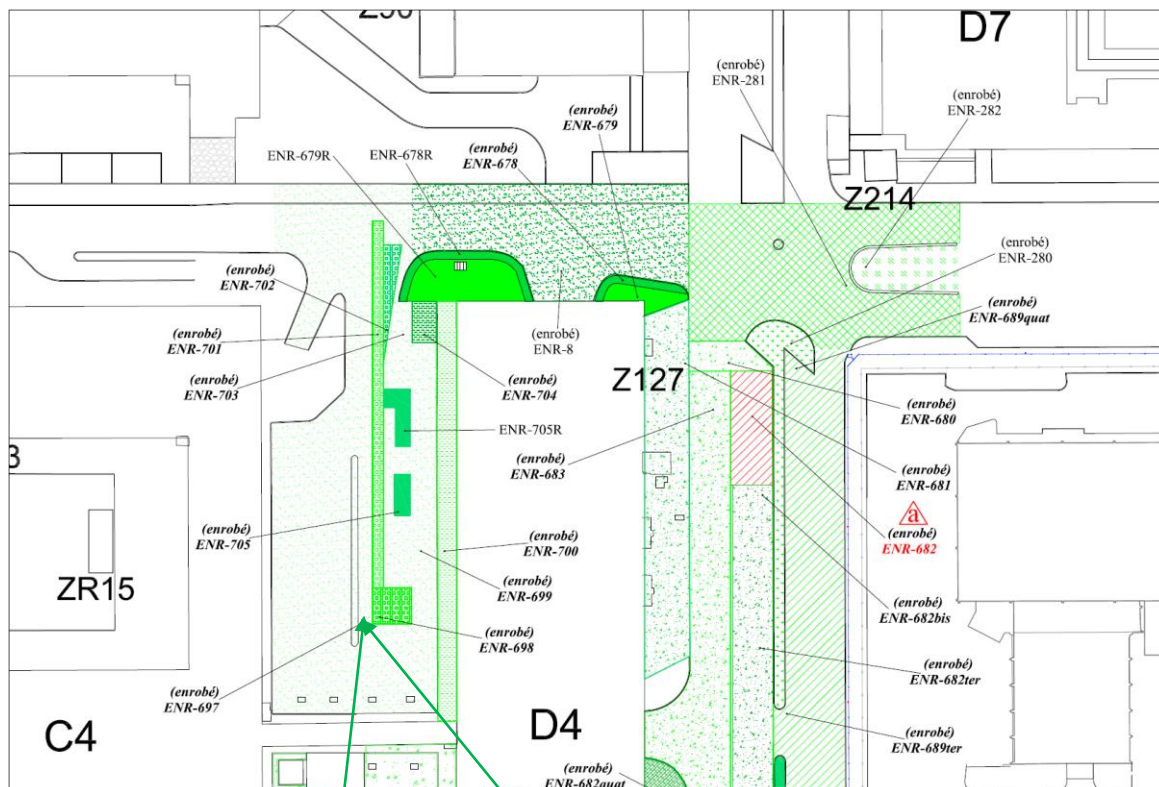
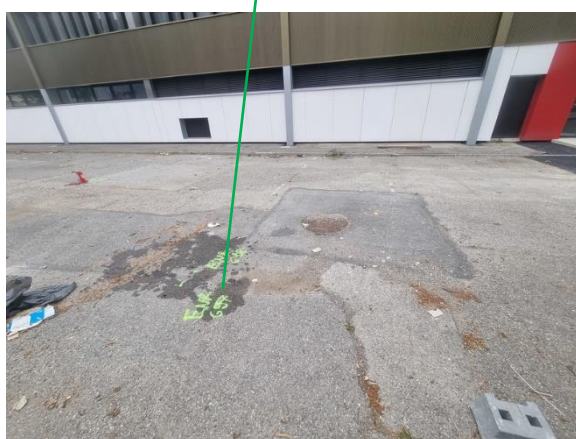
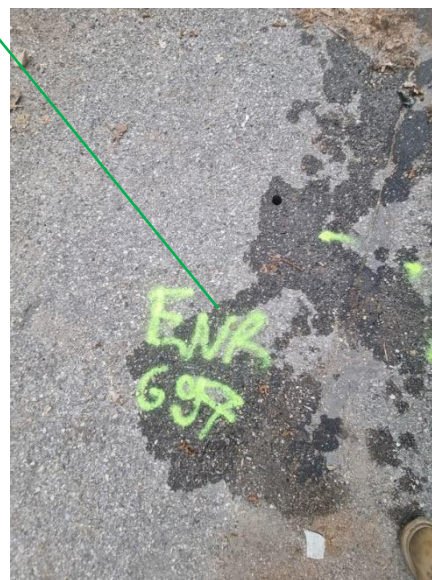
# PRELEVEMENT ENR-697 / ENROBE ROUTIER DU PARKING COTE SUD DU BATIMENT D4

| N° | REPERAGE | MATERIAUX | AMIANTE | TYPE |
|---|---|---|---|---|
| ENR-697 | ENROBE ROUTIER | CAROTTE-FRAGMENTS | ABSENCE AMIANTE | MASTIC SEUL |
| ENR-697 | ENROBE ROUTIER | CAROTTE-FRAGMENTS | ABSENCE AMIANTE | GRANULAT SEUL |

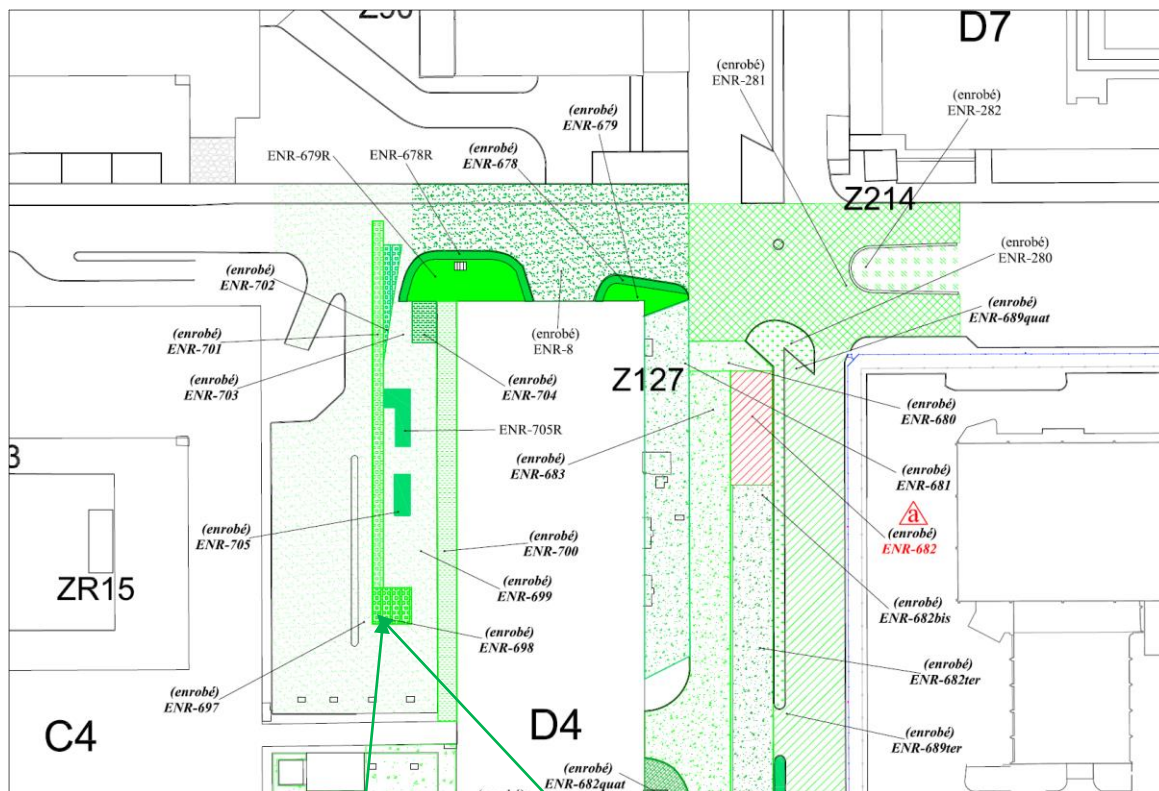
## PRELEVEMENT ENR-698 / ENROBE ROUTIER DU PARKING COTE SUD DU BATIMENT D4

| N° | REPERAGE | MATERIAUX | AMIANTE | TYPE |
|---|---|---|---|---|
| ENR-698 | ENROBE ROUTIER | CAROTTE-FRAGMENTS | ABSENCE AMIANTE | MASTIC SEUL |
| ENR-698 | ENROBE ROUTIER | CAROTTE-FRAGMENTS | ABSENCE AMIANTE | GRANULAT SEUL |

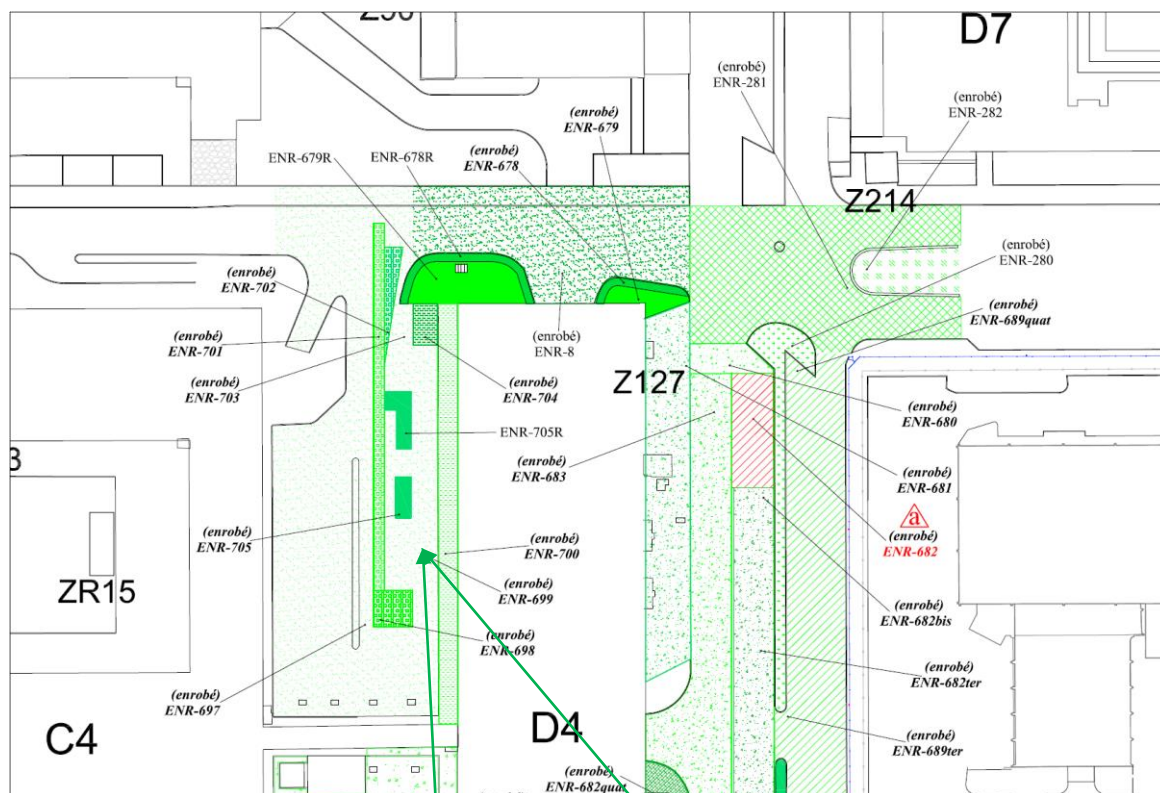
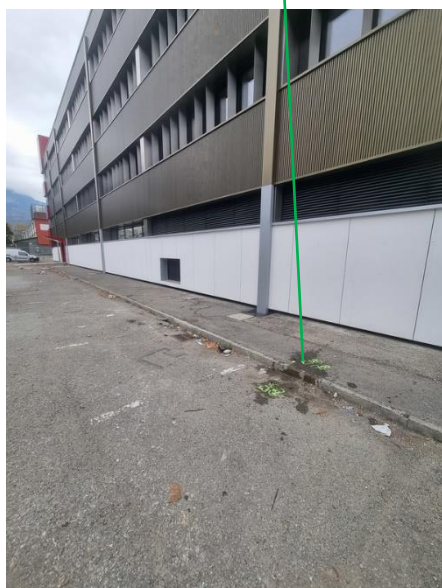
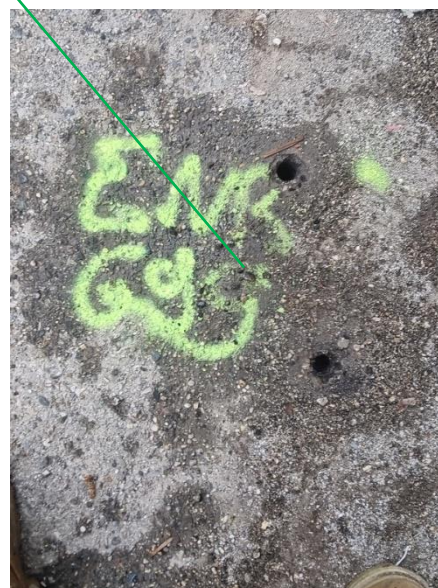
## PRELEVEMENT ENR-699 / ENROBE ROUTIER DU PARKING COTE SUD DU BATIMENT D4

| N° | REPERAGE | MATERIAUX | AMIANTE | TYPE |
|---|---|---|---|---|
| ENR-699 | ENROBE ROUTIER | CAROTTE-FRAGMENTS | ABSENCE AMIANTE | MASTIC SEUL |
| ENR-699 | ENROBE ROUTIER | CAROTTE-FRAGMENTS | ABSENCE AMIANTE | GRANULAT SEUL |

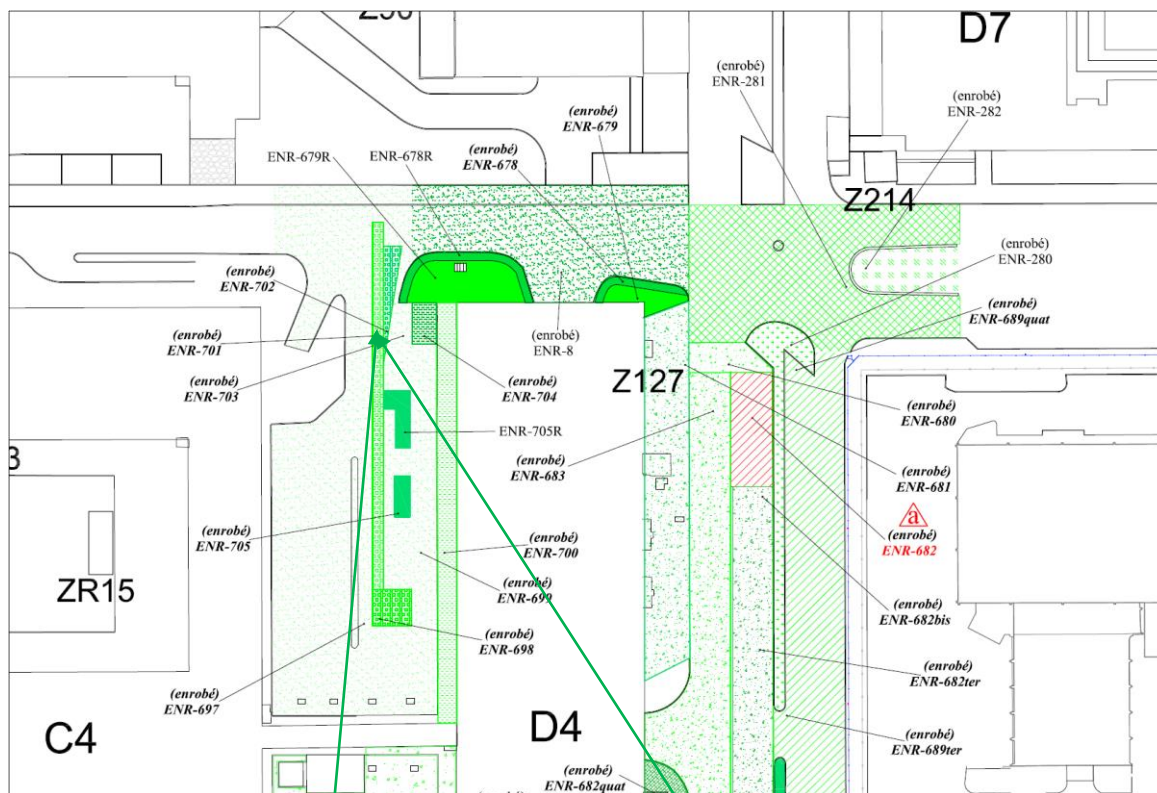
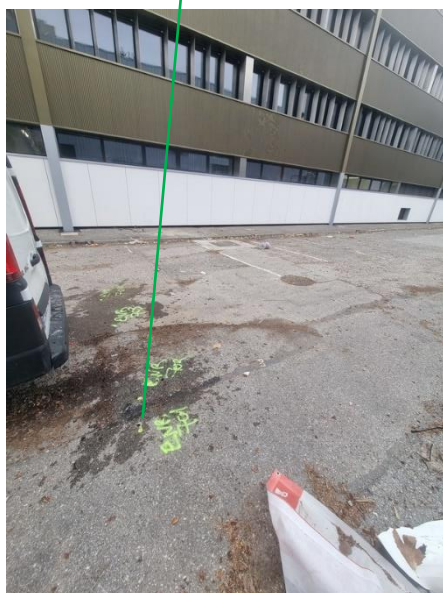
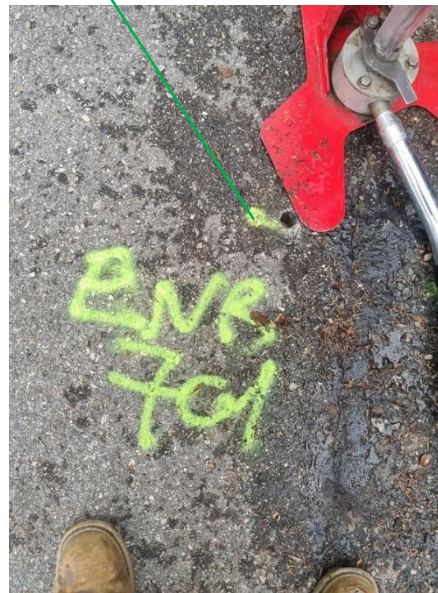
## PRELEVEMENT ENR-701 / ENROBE ROUTIER DU PARKING COTE SUD DU BATIMENT D4

| N° | REPERAGE | MATERIAUX | AMIANTE | TYPE |
|---|---|---|---|---|
| ENR-701 | ENROBE ROUTIER | CAROTTE-FRAGMENTS | ABSENCE AMIANTE | MASTIC SEUL |

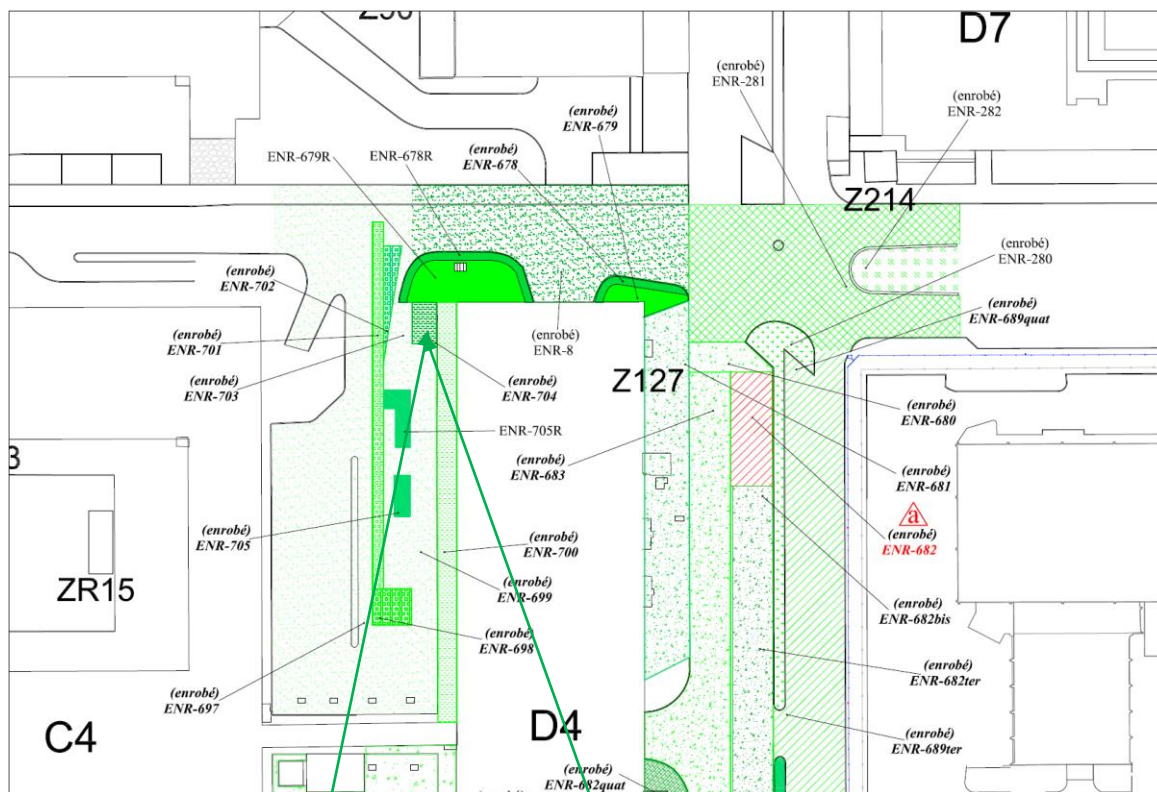
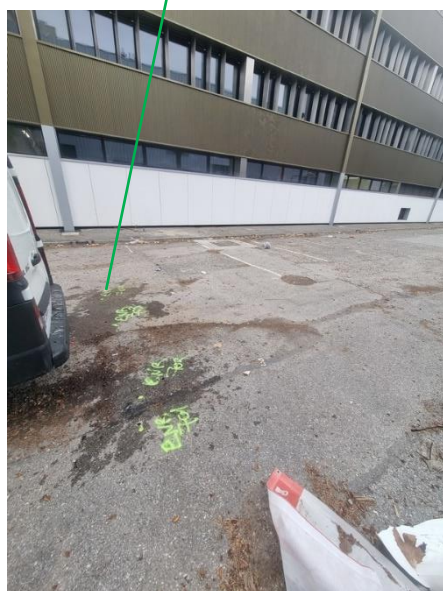
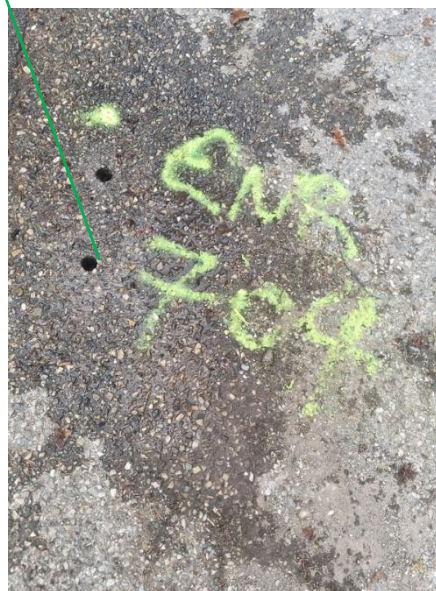
## PRELEVEMENT ENR-704 / ENROBE ROUTIER DU PARKING COTE SUD DU BATIMENT D4

| N° | REPERAGE | MATERIAUX | AMIANTE | TYPE |
|---|---|---|---|---|
| ENR-704 | ENROBE ROUTIER | CAROTTE-FRAGMENTS | ABSENCE AMIANTE | MASTIC SEUL |

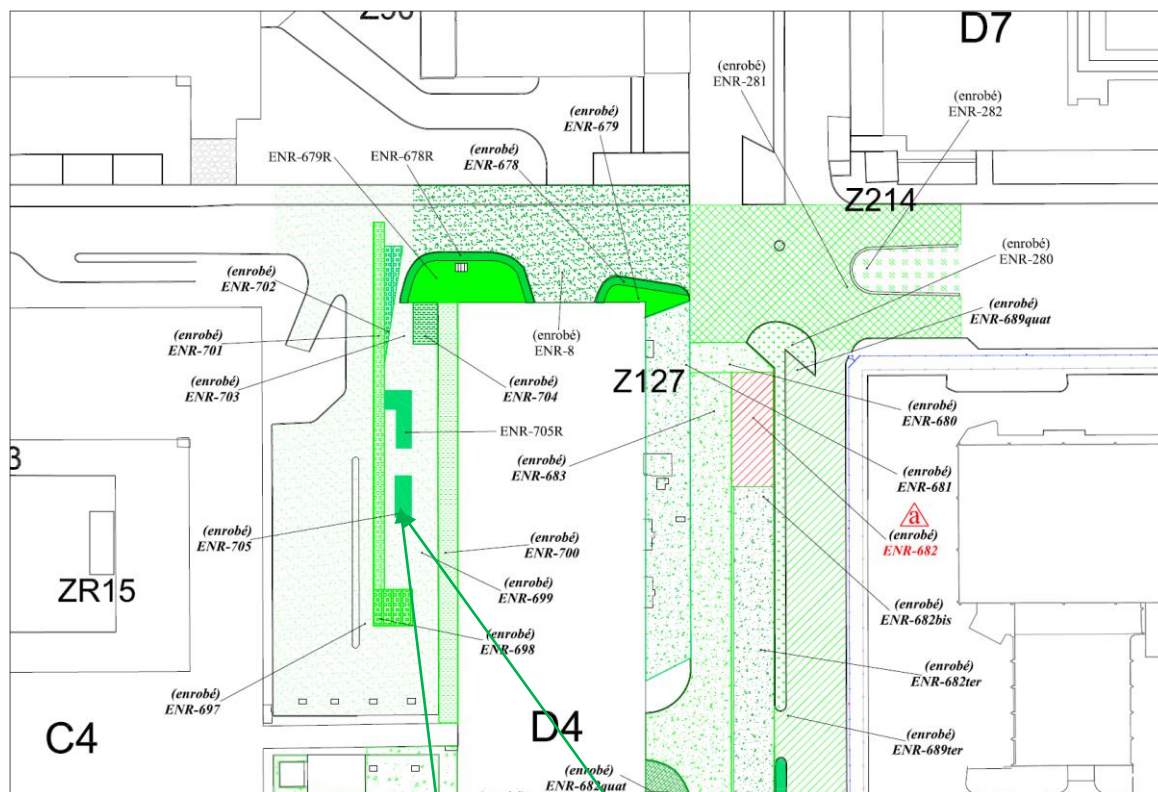
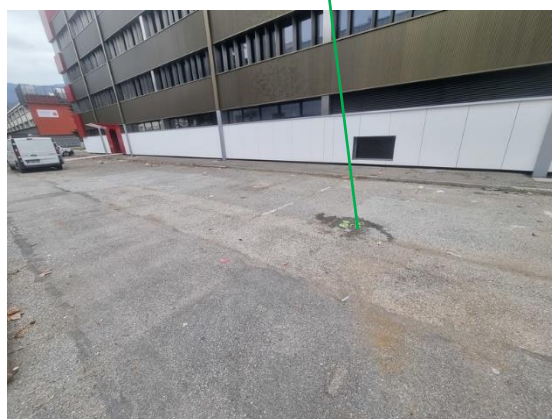
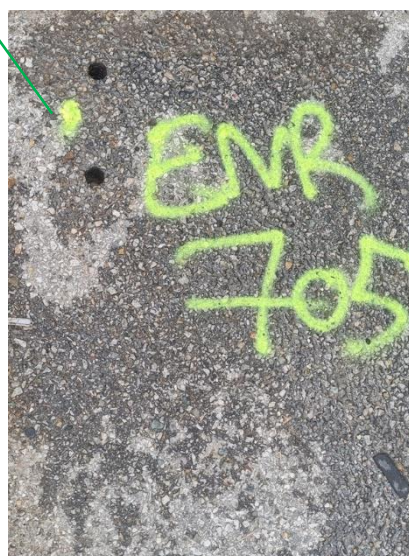
## PRELEVEMENT ENR-705 / ENROBE ROUTIER DU PARKING COTE SUD DU BATIMENT D4

| N° | REPERAGE | MATERIAUX | AMIANTE | TYPE |
|---|---|---|---|---|
| ENR-705 | ENROBE ROUTIER | CAROTTE-FRAGMENTS | ABSENCE AMIANTE | MASTIC SEUL |

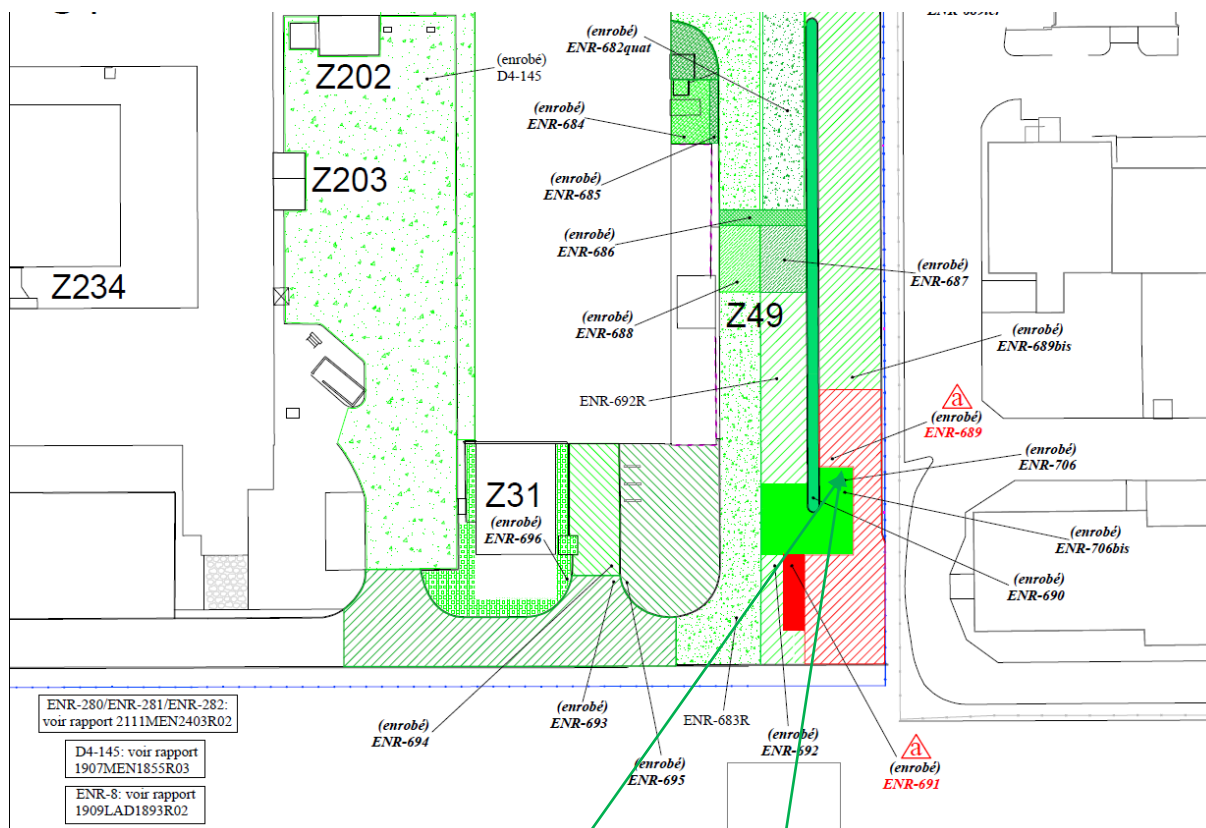
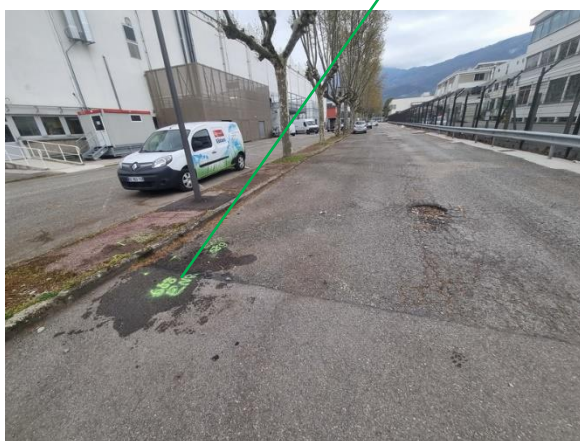
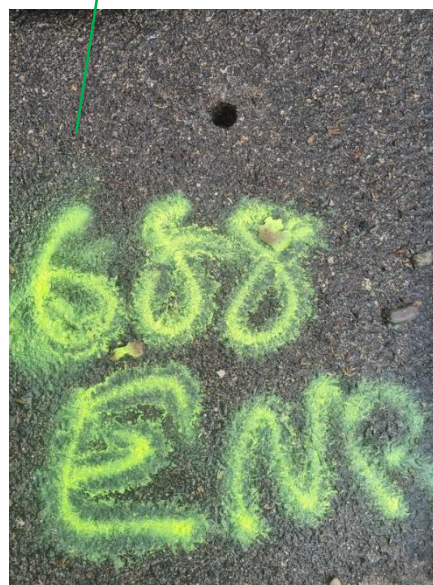
## PRELEVEMENT ENR-706 / ENROBE ROUTIER DU PARKING COTE NORD DU BATIMENT D4

| N° | REPERAGE | MATERIAUX | AMIANTE | TYPE |
|---|---|---|---|---|
| ENR-706 | ENROBE ROUTIER | CAROTTE-FRAGMENTS | ABSENCE AMIANTE | MASTIC SEUL |
