# REHABILITATION DU BATIMENT 503

## APD 3.0 - Diagnostic structure

<b>Rénovation du bâtiment 503 du Centre Hospitalier « Le Vinatier »</b> <b>DIAGNOSTIC STRUCTURE</b>

## DIAGNOSTIC STRUCTURE – BAT. 503

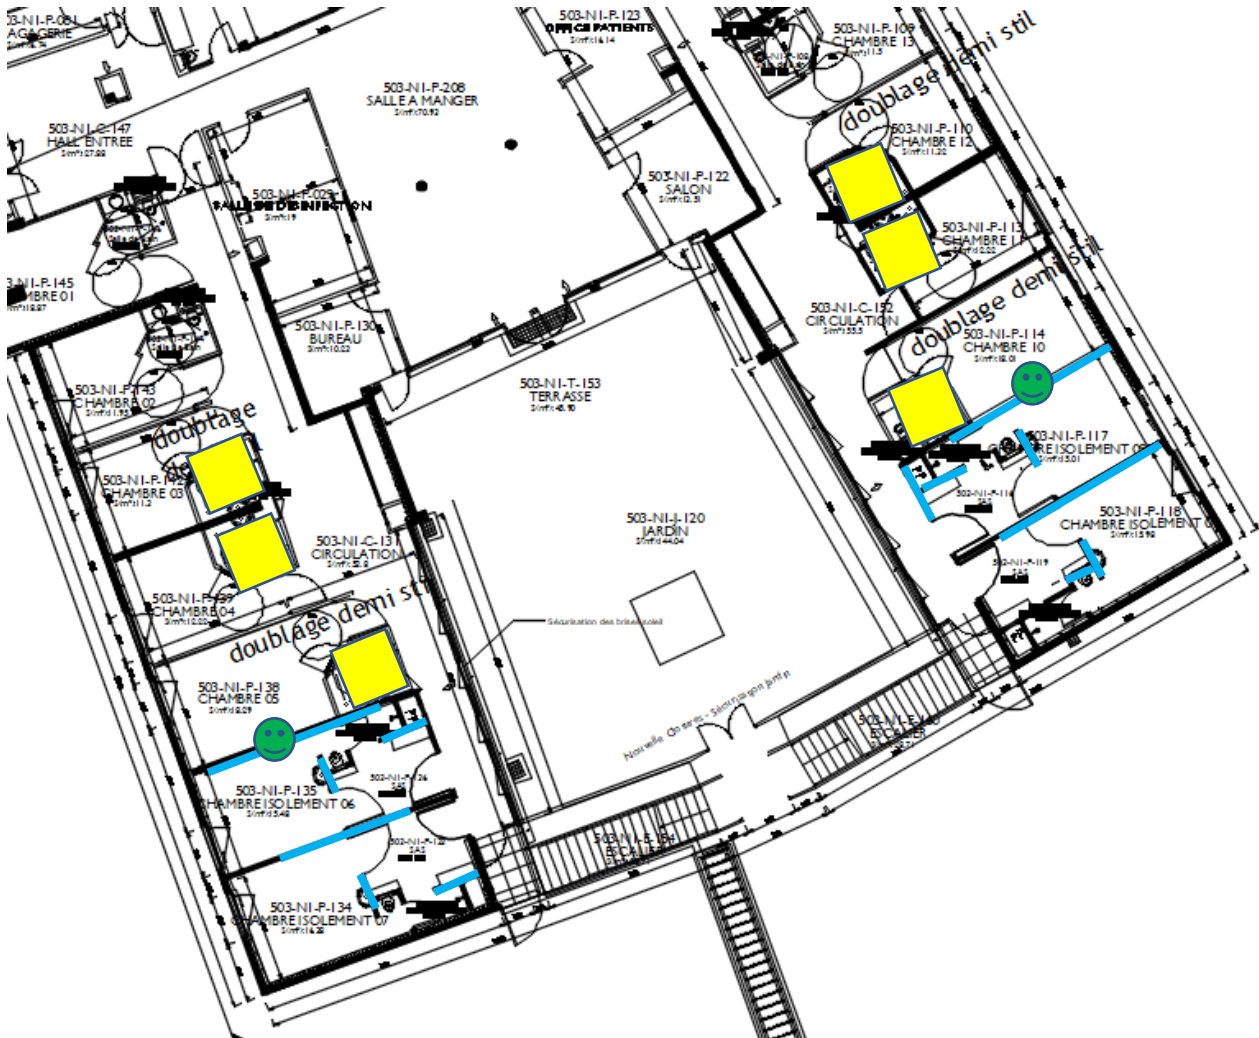
### Repérage des cloisons à construire et décaissés à créer

Décaissés de douche (profondeur à définir)

Cloison agglo plein 10cm (100daN/m<sup>2</sup>) → 300daN/ml

Les cloisons marquées avec le sigle

reposeront directement sur la poutre support des planchers et ne seront donc pas prise en compte dans la vérification de la résistance des planchers présentée ci-après.

La construction des cloisons tel que proposées au §3 est possible sans disposition de renforcements particuliers.

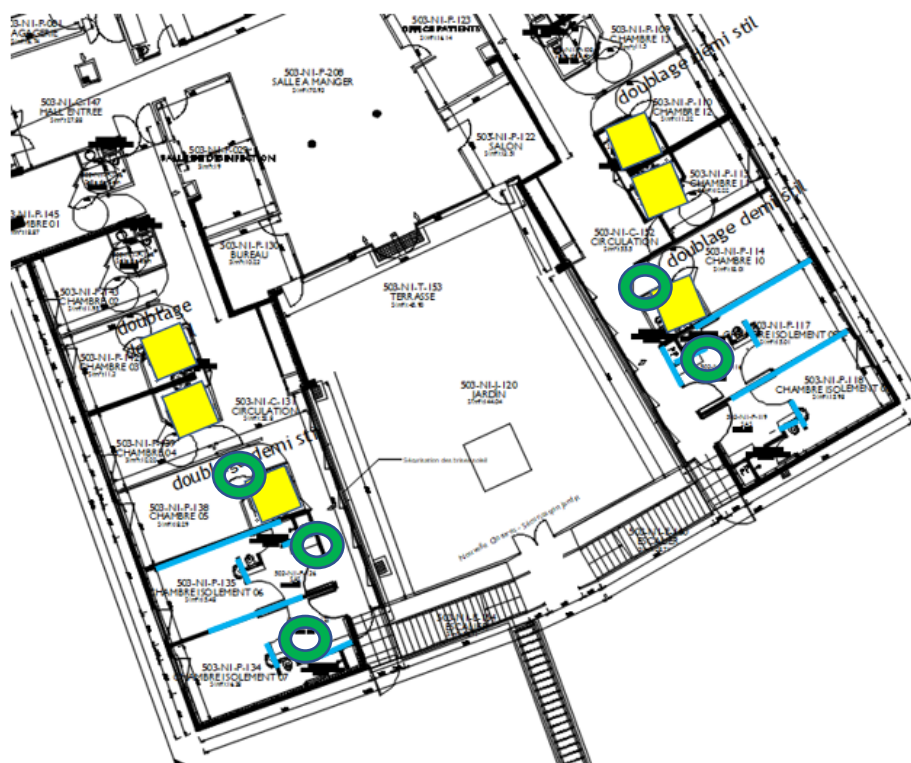
##### PLANCHER BAS R+1

Cinq sondages Radar ont été réalisés sur les planchers support des futures cloisons en aggro plein et décaissés de douches dans le but de reconnaître leur nature et leur composition.

Sondage RADAR

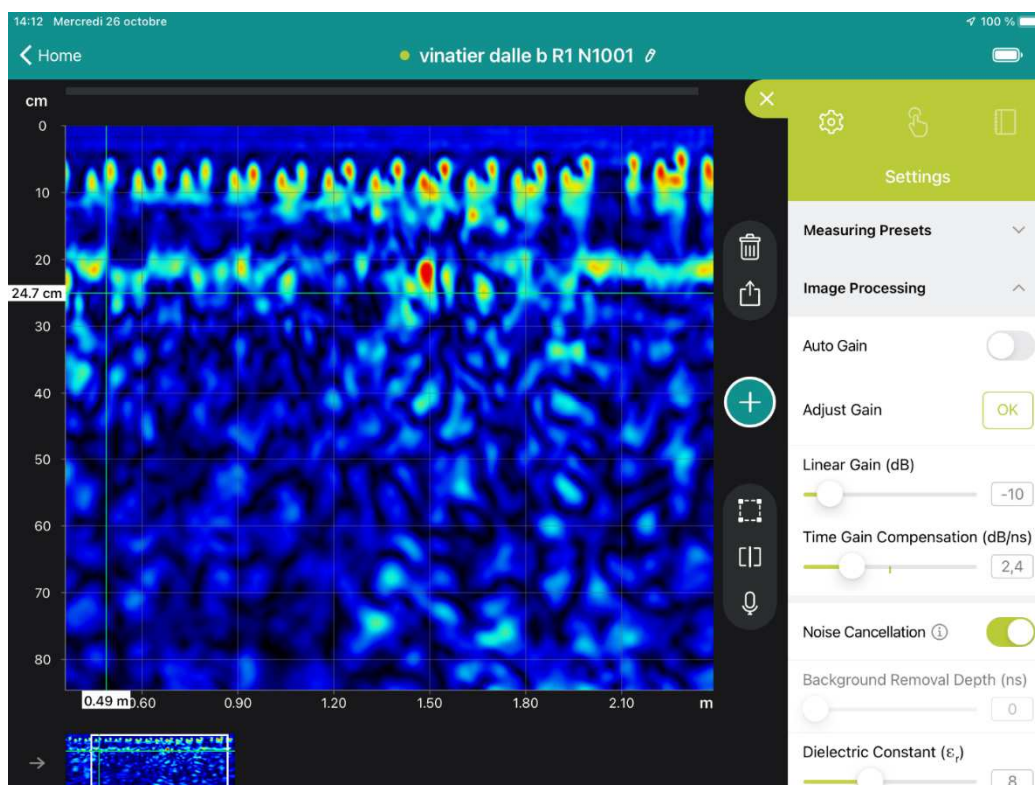
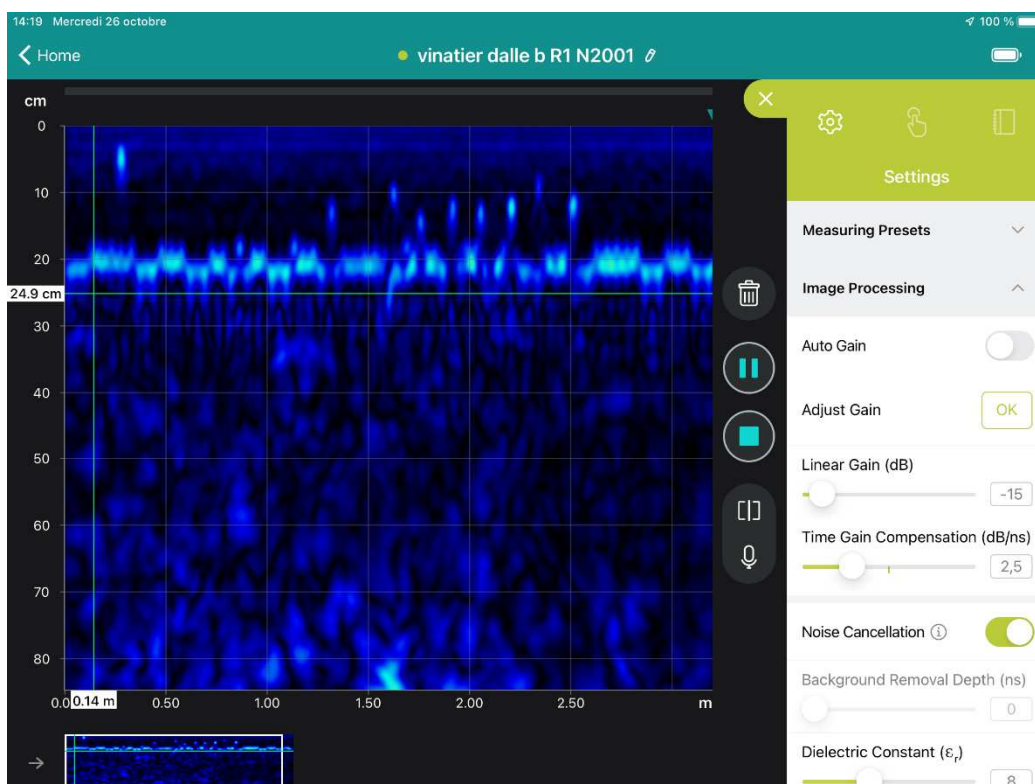
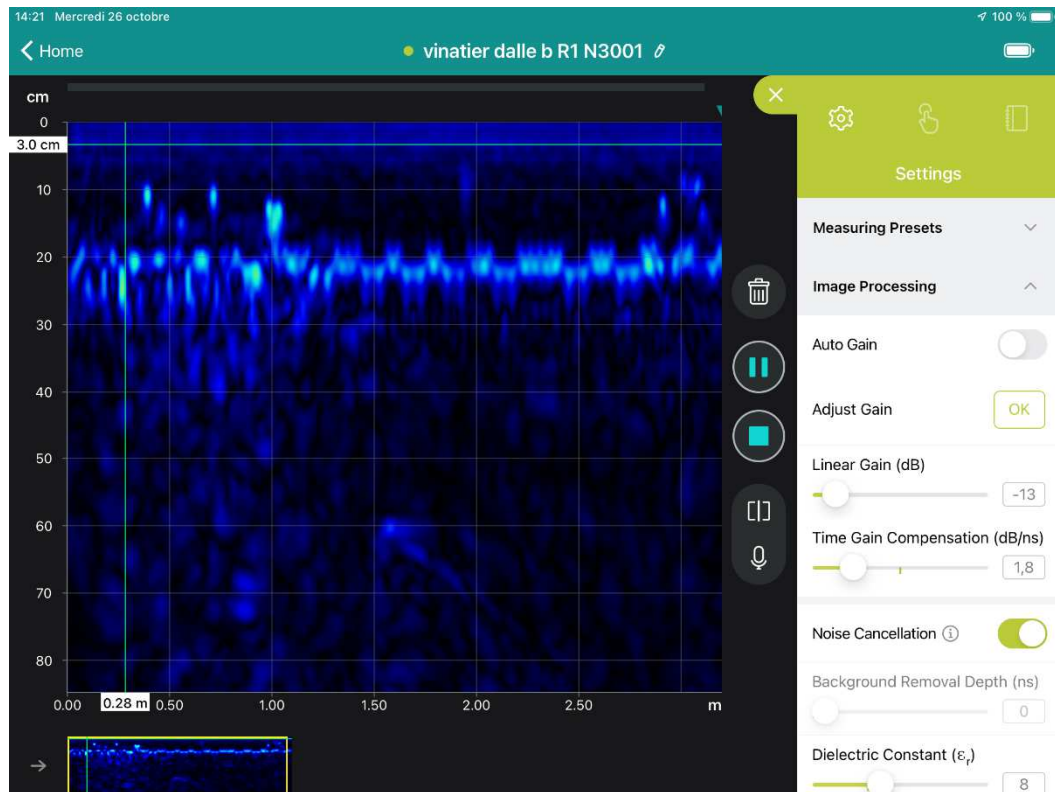
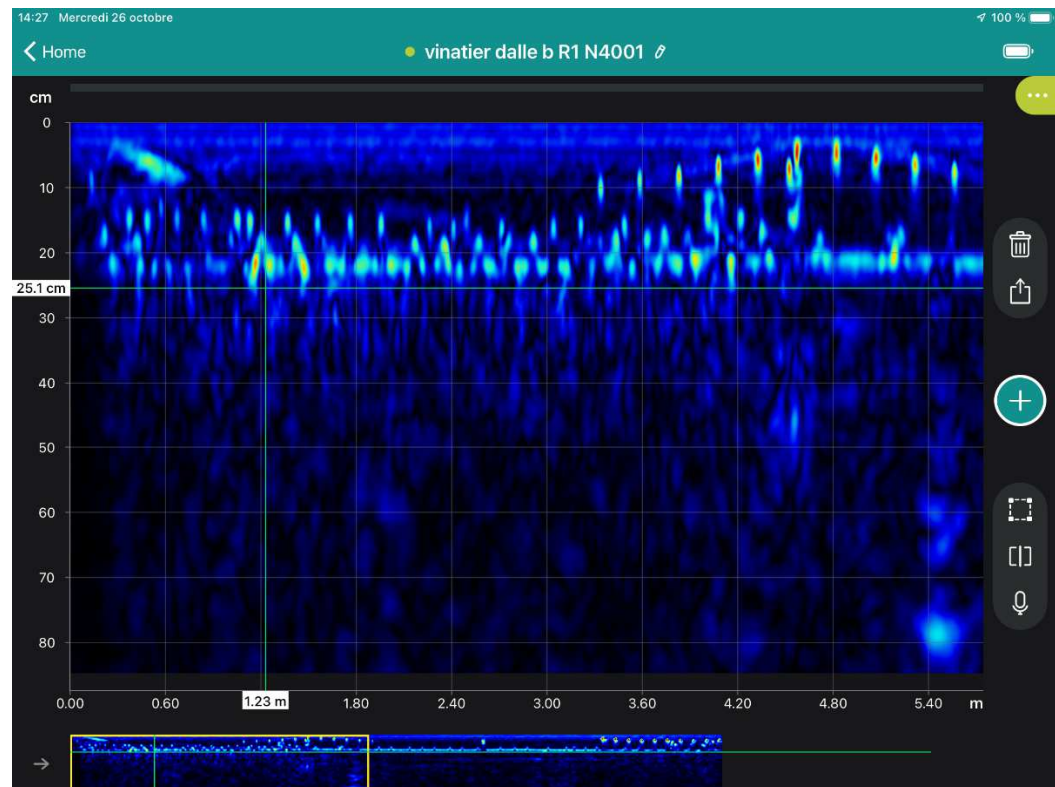
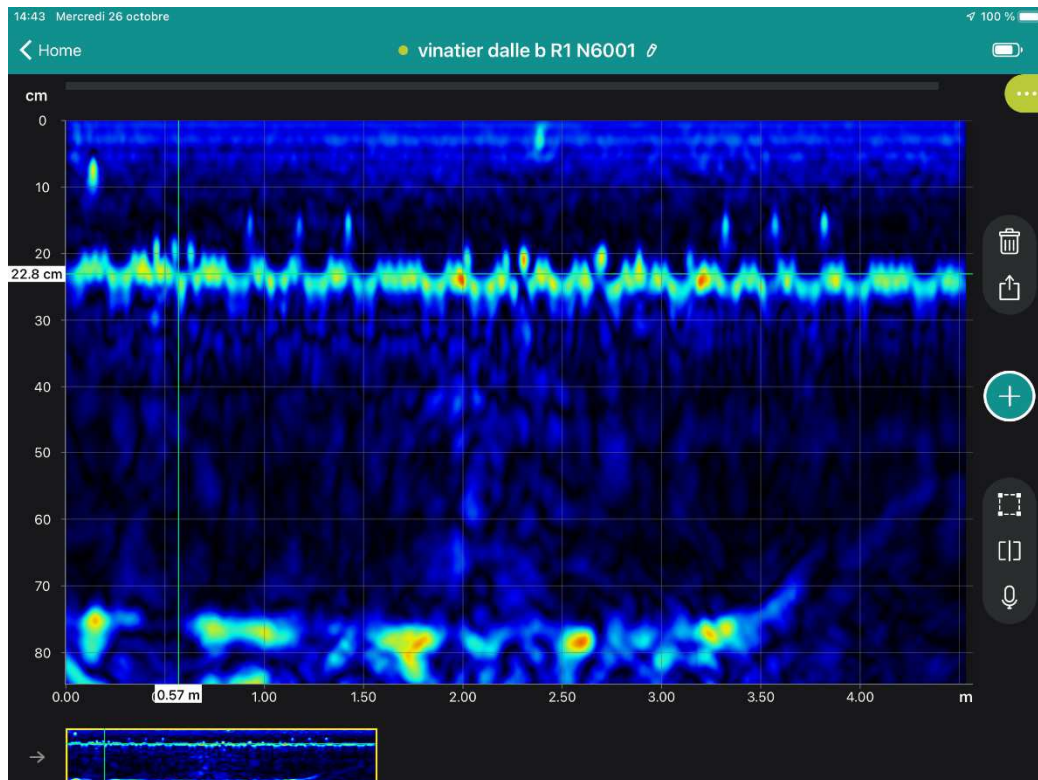
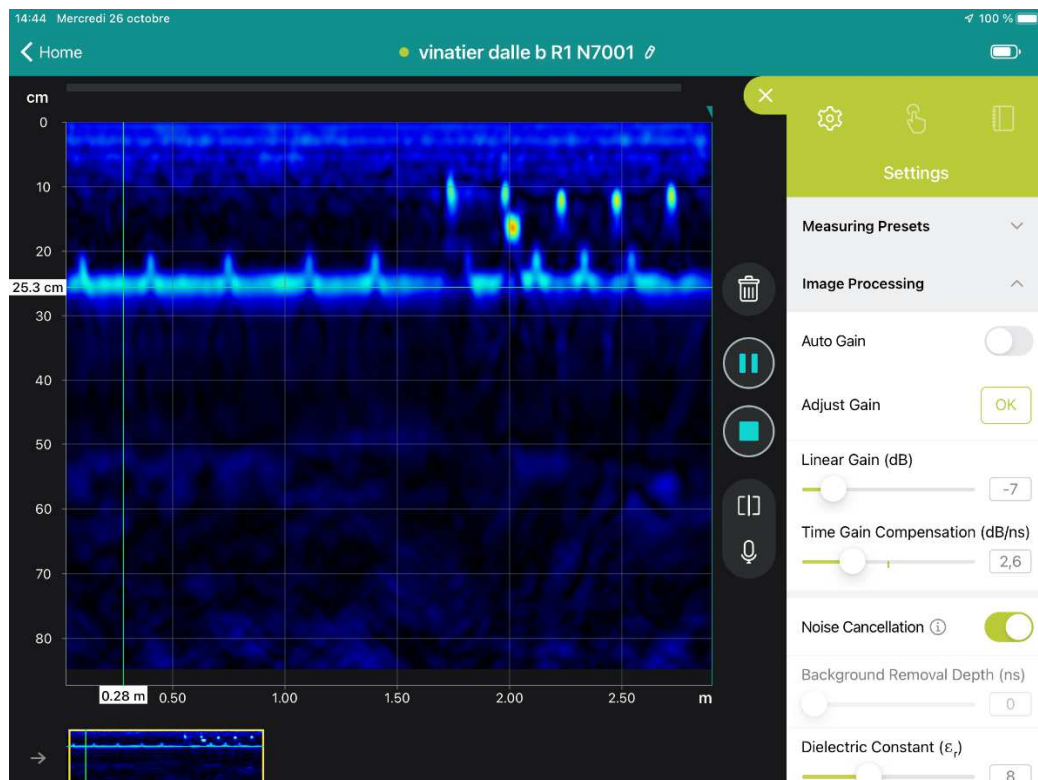
## 4.3 Imageries RADAR

Les sondages ont pu être réalisés par les faces supérieures et inférieures des planchers.

Tous les planchers sont en béton armé d'environ 25cm d'épaisseur.

Un lit d'armatures inférieur est présent systématiquement.

Un lit d'armatures supérieurs est présent au droit des appuis – les planchers sont donc en continuité.

Les enrobages sont systématiquement supérieurs à 3cm.

La présence d'une chape de 30mm sur les planchers est visible sur l'ensemble des sondages RADAR.

La création de décaissés correspondants à l'épaisseur de cette chape n'est donc pas préjudiciable à sa stabilité et peut être envisagé sans disposition de renforcements particuliers du bâti support.

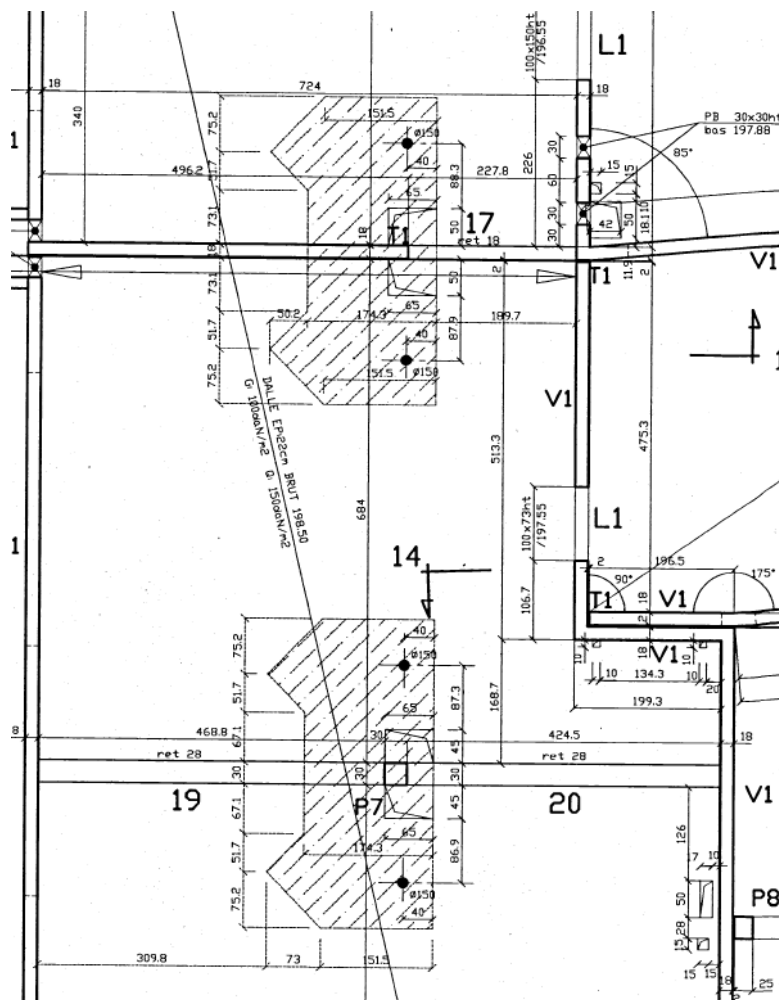
Les hypothèses de chargement initialement présent en compte à la construction du bâtiment pour les chambres sont visibles sur le plan DOE n°ST15D de CERT du 19/01/98 indice D.

**SP : 100daN/m<sup>2</sup>**

**Q : 150 daN/m<sup>2</sup>**

**Béton C25/30 – Acier Fe500MPa**

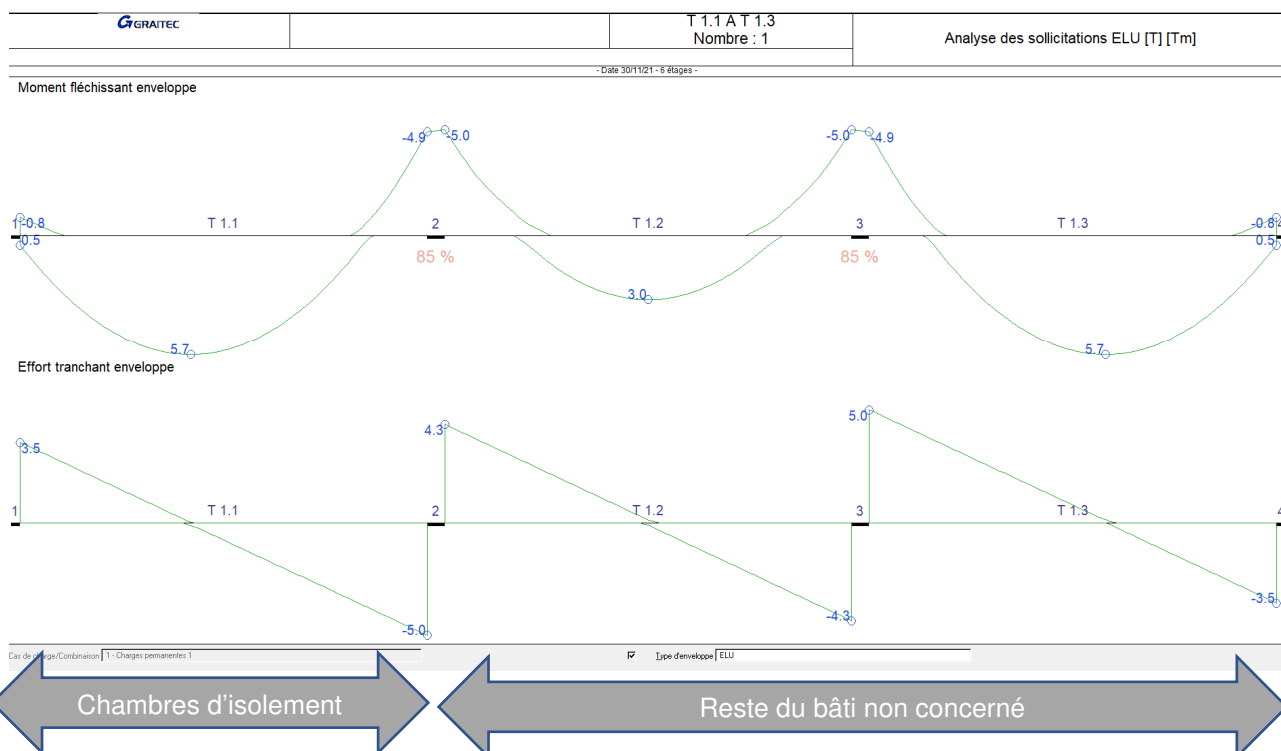
### 5.3 Sollicitations à l'état initial

PM : Seule la travée n°1 est concernée par la mise en place de cloisons lourdes.

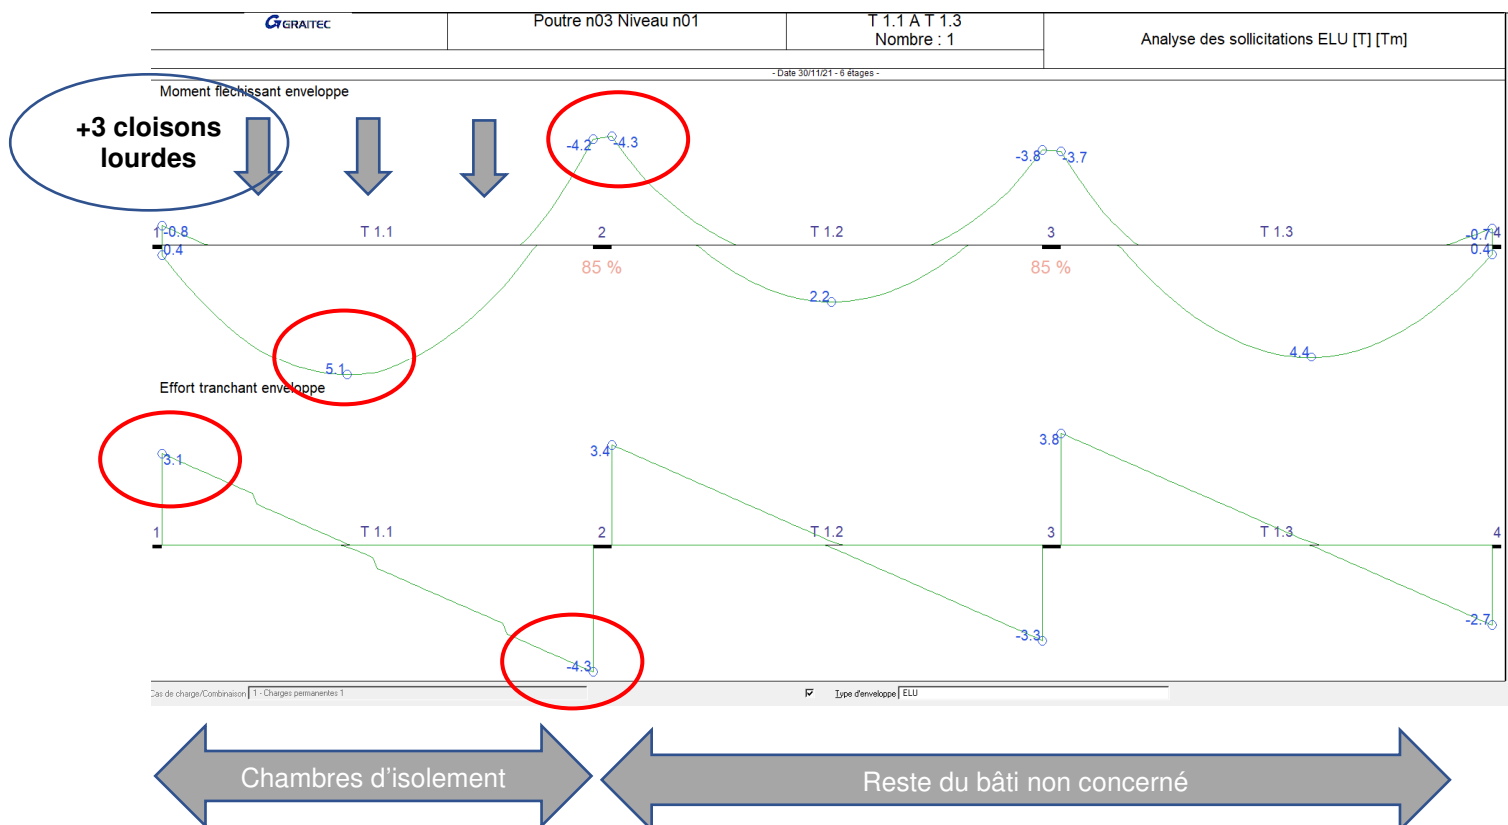
## 5.4 Sollicitations à l'état projeté

PM : à l'état projeté, les surcharges permanentes de 100daN/m<sup>2</sup> sont conservées en plus des cloisons lourdes (défavorable !), seuls les coefficients partiels de chargement sont réduits (G :1 Q :1.33).

Les sollicitations du plancher (Med / Ved) maximum ELU du projet sont toutes inférieures aux sollicitations utilisées pour la construction du bâtiment (environ 10%).
