Pré-Rapport de repérage des matériaux et produits contenant de l'amiante avant réalisation de travaux dans un immeuble bâti

Nom du site : AMIANTE - 19 MAINE

Ecole AgroParisTech - Bâtiment APT
19 avenue du Maine
BÂTIMENTS APT
75015 PARIS 15EME ARRONDISSEMENT

Numéro d'affaire : 13312454
Référence du rapport : 13312454/S8.28.2.rev2.R
Rédigé le : 20/03/2023
Par l'opérateur de repérage : Alexis AUDESSON
Date de la commande : 10/01/2022

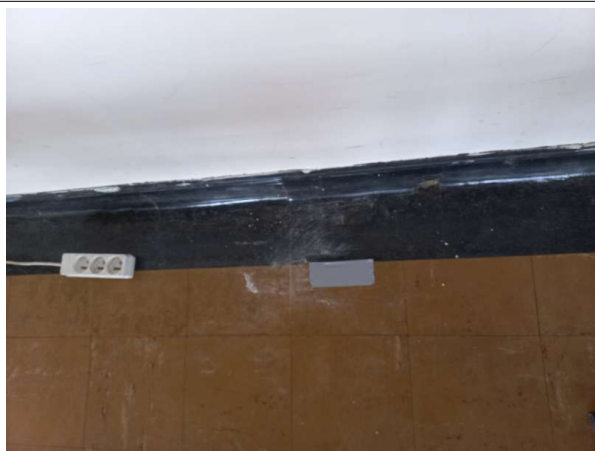
Prélèvement - P29 : R+3 / Couloir B - Colle bitumineuse-
(Présence d'amiante)

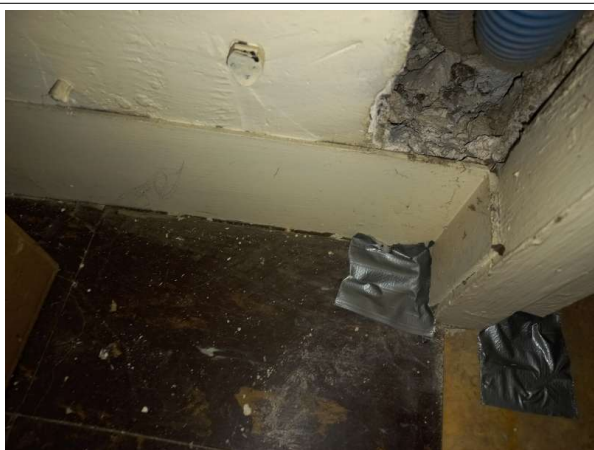
Prélèvement - P43 : R+3 / Bureau 8 - Dalle de sol- (Présence
d'amiante)

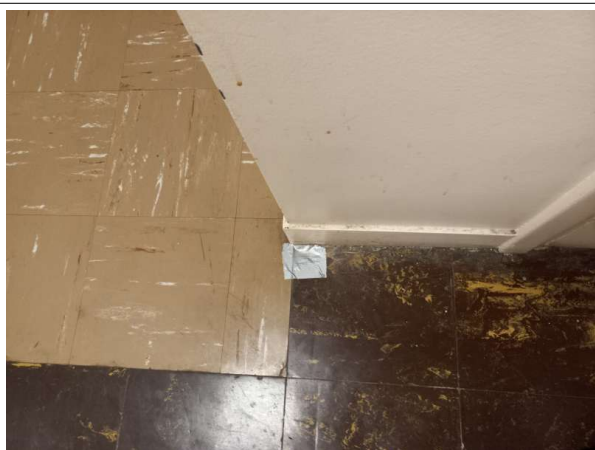
Prélèvement - P49 : R+3 / Sanitaires + WC 2 - Colle de plinthe-
(Absence d'amiante)

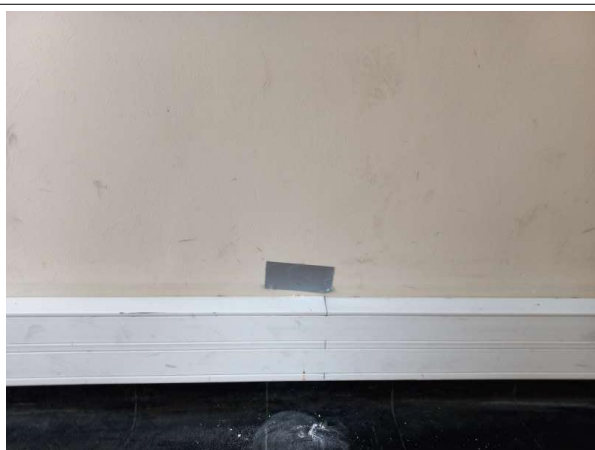
Prélèvement - P64 : R+2 / Salle de cours 2 - Mastic- (Absence
d'amiante)

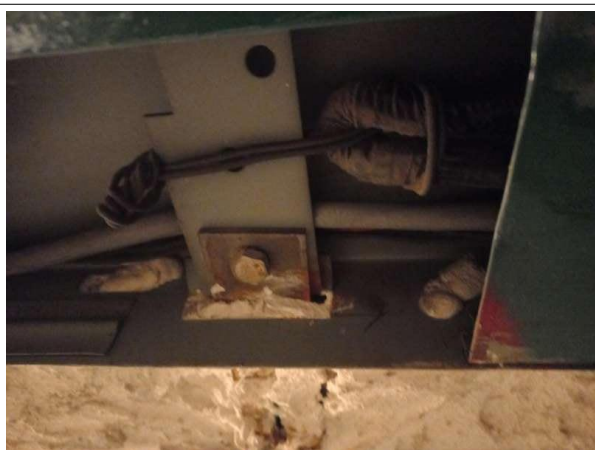
Prélèvement - P83 : R-1 / Machinerie ascenseur - Enduit-
(Absence d'amiante)

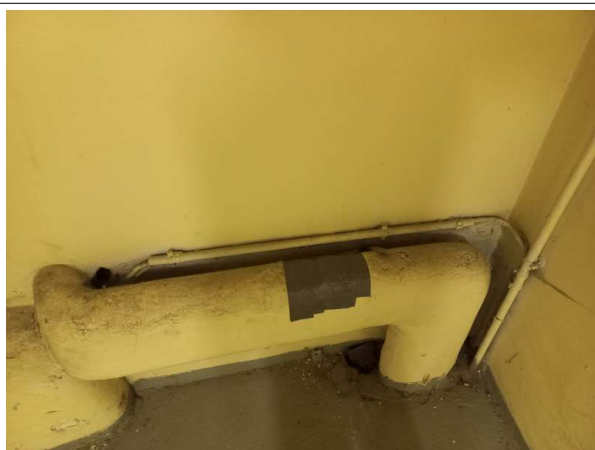
Prélèvement - P103 : R-1 / Dégagement - Flocage- (Absence
d'amiante)

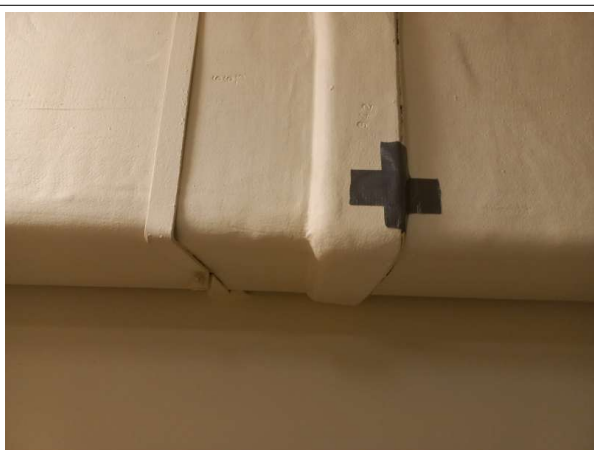
Prélèvement - P109 : R-1 / Dégagement - Enduit- (Absence d'amiante)

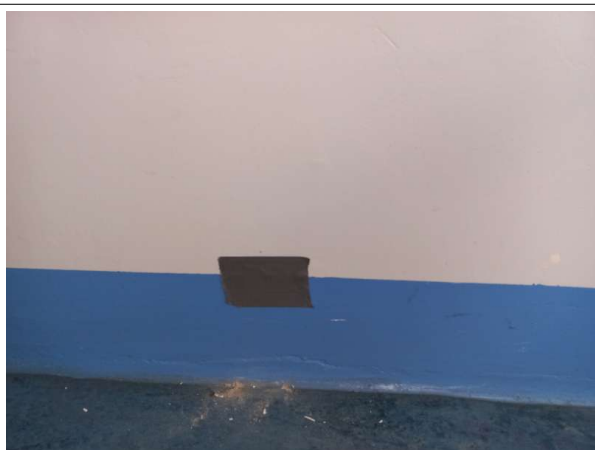
Prélèvement - P164 : R+1 / Bureau 1 - Conduit- (Présence
d'amiante)

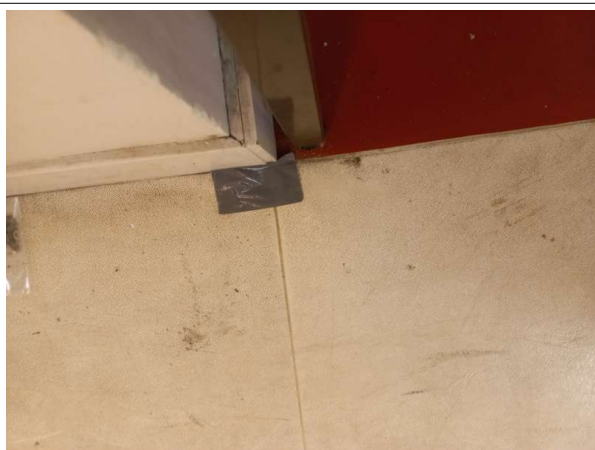
Prélèvement - P175 : Entresol R+1 / Salle informatique - Colle-
(Absence d'amiante)

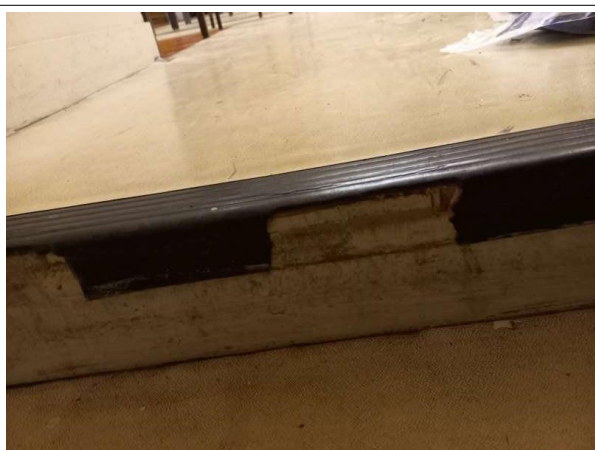
Prélèvement - P181 : Entresol R+1 / Dégagement - Nez de
marche- (Absence d'amiante)

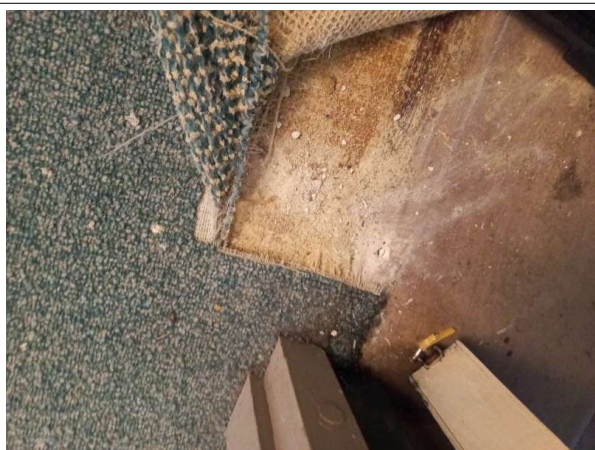
Prélèvement - P313 : R+3 / Salle de réunion - Colle bitumineuse- (Présence d'amiante)

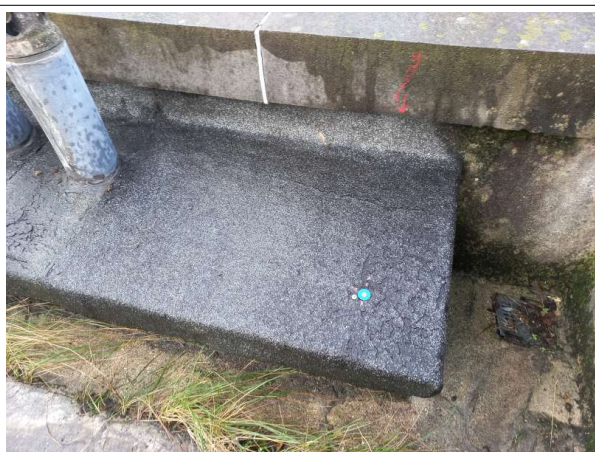
Prélèvement - P349 : R+2 / Toiture-terrasse - Complexe d'étanchéité asphalté- (Présence d'amiante)

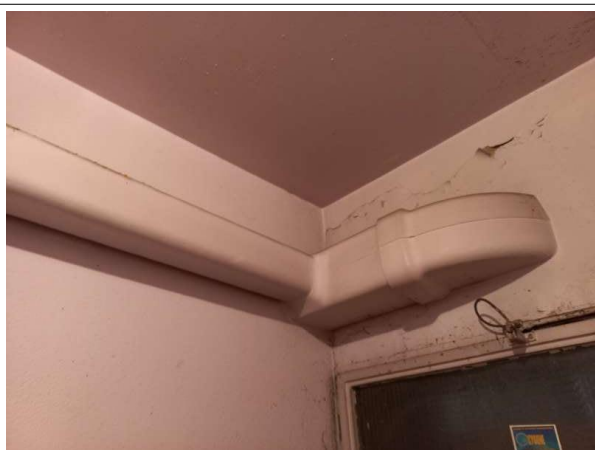
Déclaré - : R-1 / Sanitaires + WC - Conduit- (Présence
d'amiante)
