Rapport de repérage des matériaux et produits contenant de l'amiante avant réalisation de travaux dans un immeuble bâti

Adresse : FORT LAMALGUE 83000 TOULON

Désignation : Crèche municipale Lamalgue

Date du rapport : 22/02/2023

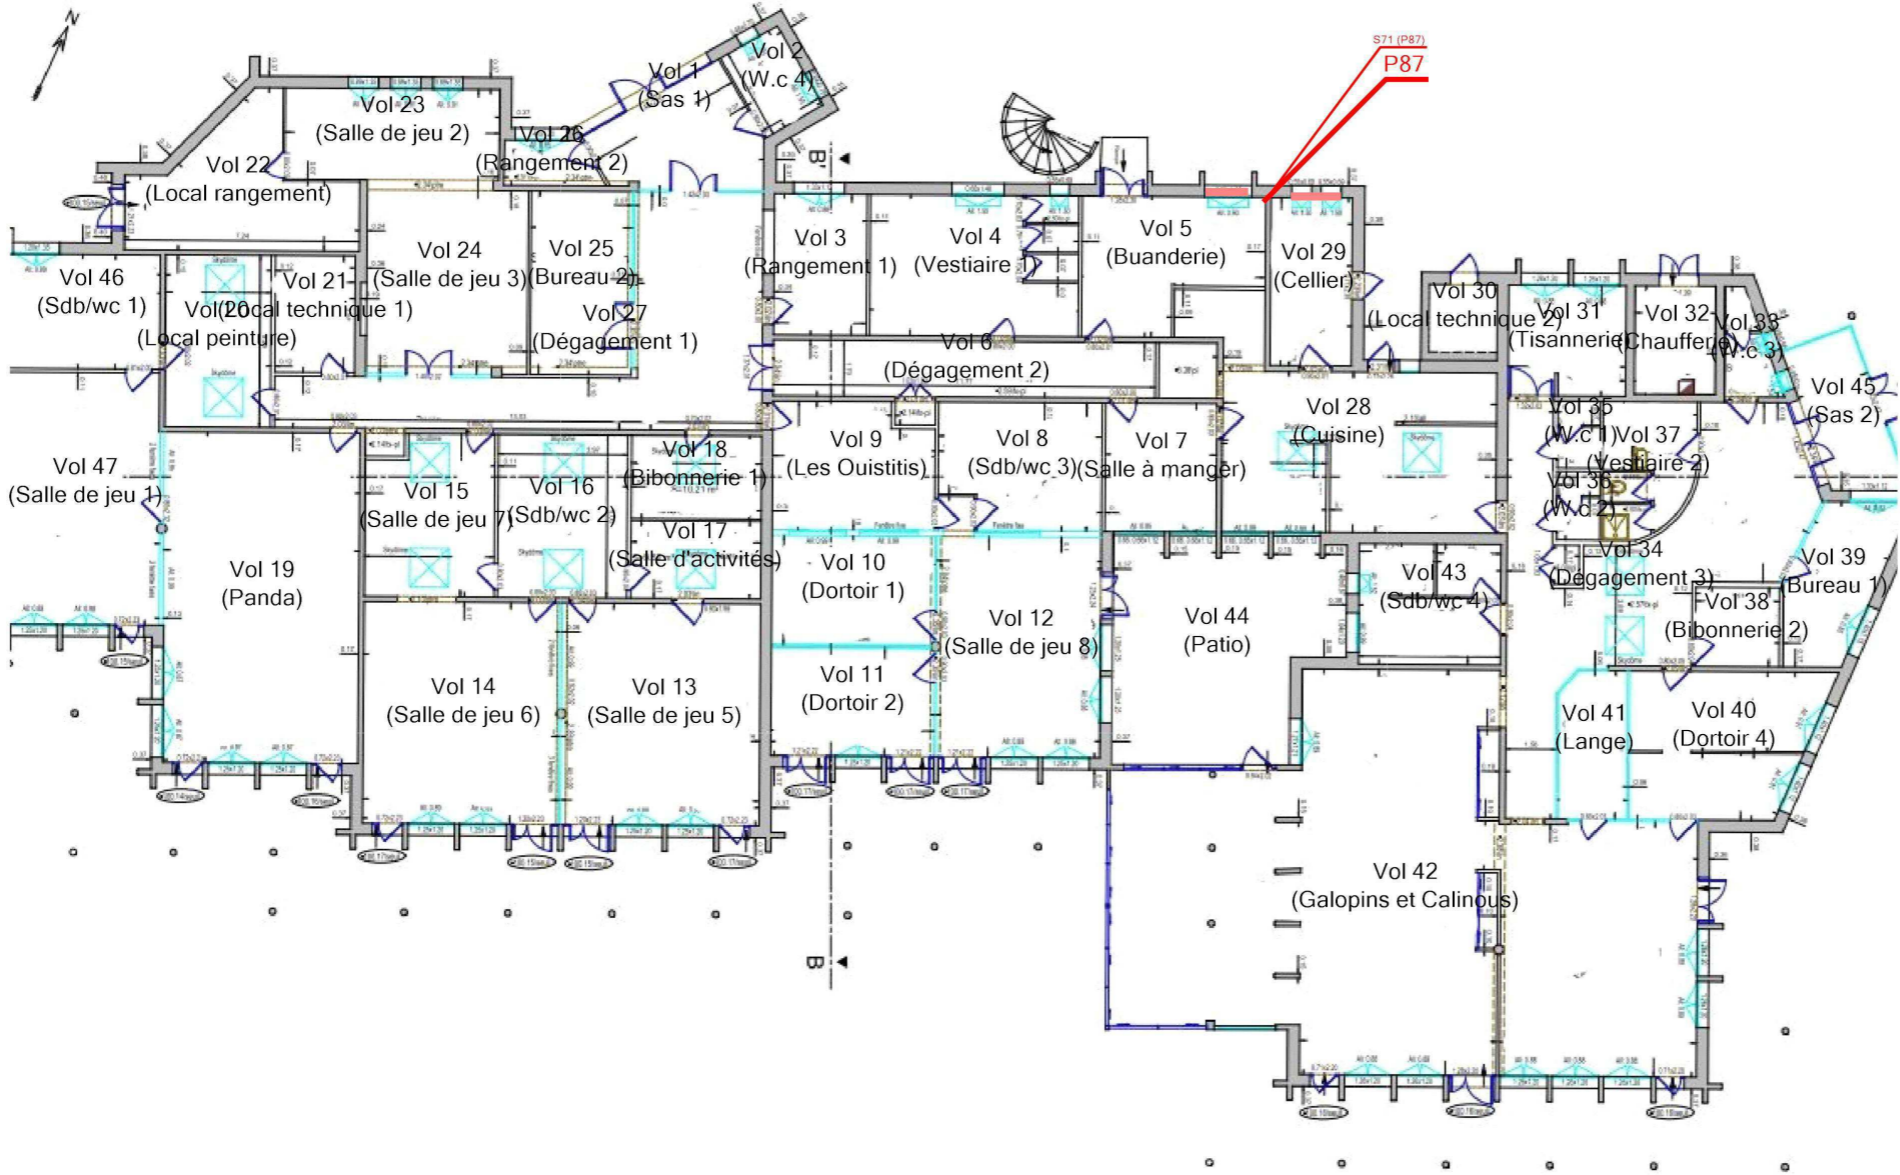
P87 : Mastic vitrier

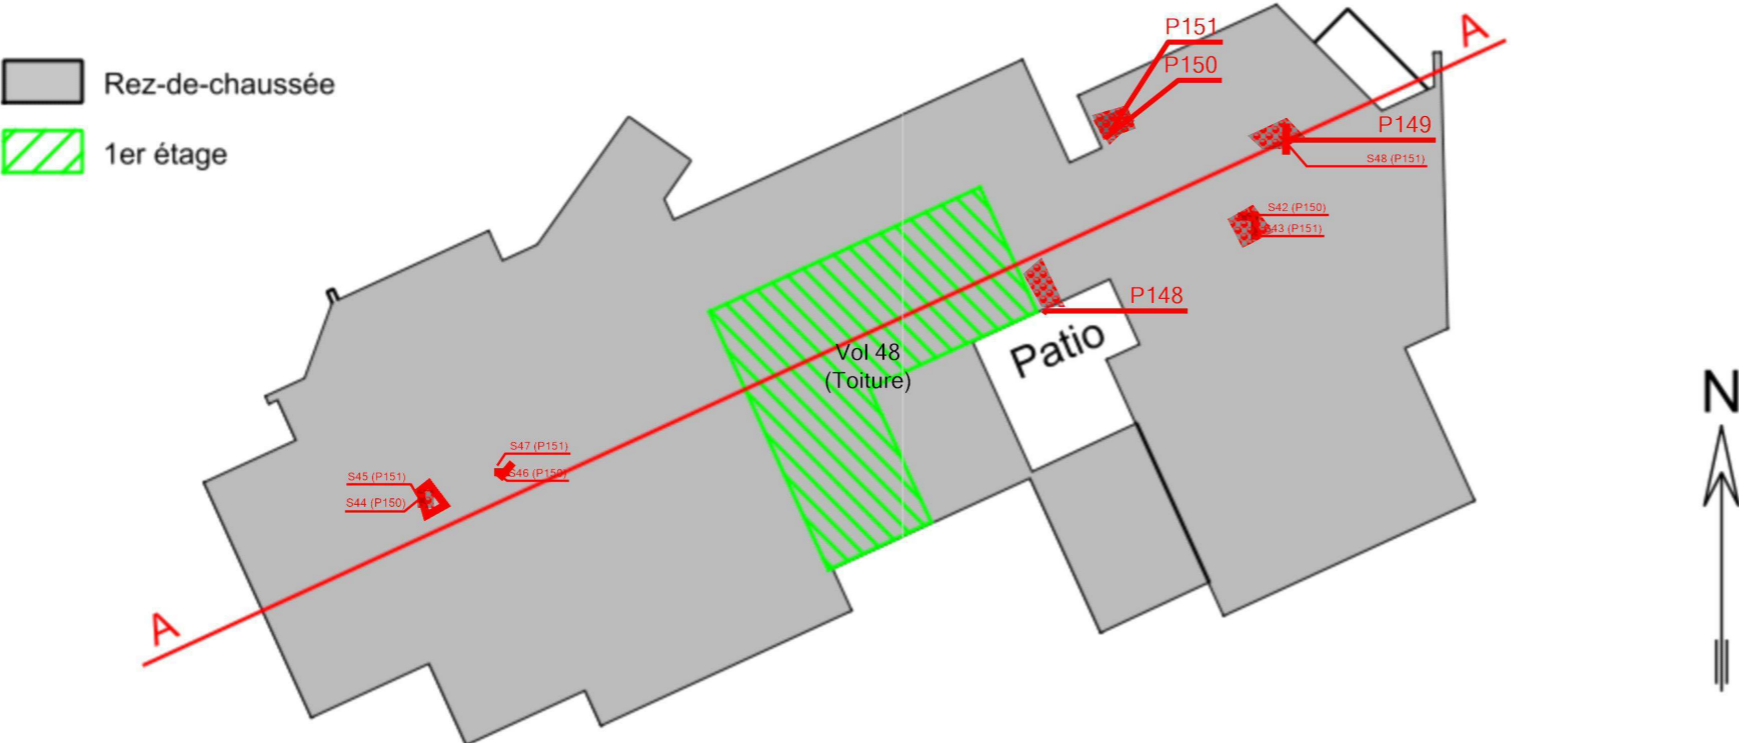
TOITURES & FAÇADES - MPCA CONDUITS, CANALISATIONS ET ÉQUIPEMENTS				Référence: 002ER346191
<div><div><div></div> Rez-de-chaussée</div><div><div></div> 1er étage</div></div>

Légende
				<div></div> P151 : Matériau dur fibreux de type fibres-ciment (gris)
				<div></div> P151 : Matériau dur fibreux de type fibres-ciment (gris)
				<div></div> P149 : Matériau dur fibreux de type fibres-ciment (gris)
				<div></div> P148 : Matériau dur fibreux de type fibres-ciment (gris)
				<div></div> P150 : Conduit en fibres-ciment
				<div></div> P150 : Conduit en fibres-ciment
<div><div><div></div></div><div>AC ENVIRONNEMENT</div><div>DIAGNOSTICS IMMOBILIERS</div></div>	Adresse du bien	Désignation	Date intervention	Technicien intervenant
	FORT LAMALGUE 83000 TOULON	Crèche municipale Lamalgue	04/02/2023	MESTRAU STEPHANE
