# Rapport de mission de repérage des matériaux et produits contenant de l'amiante avant réalisation de travaux

R. 4412-97 modifié par le décret 2012-639 du 4 mai 2012  
Norme NF X 46-020

| <b>Rapport N° : 47354 CENTRE HOSPITALIER ARRAS A</b><br><b>Le repérage a été réalisé le : 05/06/2019</b><br>Par : <b>DETRUE Yannick</b><br>N° certificat de qualification : <b>CPDI 3366</b><br>Date d'obtention : <b>17/07/2017</b><br>Le présent rapport est établi par une personne dont les compétences sont certifiées par :<br><b>I.Cert</b><br><b>Parc EDONIA Bât. G</b><br><b>Rue de la TERRE VICTORIA</b><br><b>35760 SAINT-GRÉGOIRE</b><br>Date de commande : 04/06/2019 | | Date d'émission du rapport : <b>05/06/2019</b><br>Accompagnateur : <b>Mr RIBBENS</b><br>Laboratoire d'Analyses : <b>Agence ITGA Lille</b><br><b>Park Plaza II - Bâtiment D 31</b><br><b>Avenue de l'Harmonie 59491</b><br><b>VILLENEUVE-D'ASCQ</b><br>Adresse laboratoire :<br>Numéro d'accréditation : <b>1-5971</b><br>Organisme d'assurance professionnelle : <b>MMA</b><br><b>30 Cours du Maréchal Juin</b><br><b>BP 29 33023 BORDEAUX CEDEX</b><br>Adresse assurance :<br>N° de contrat d'assurance : <b>114.231.812</b><br>Date de validité : <b>31/

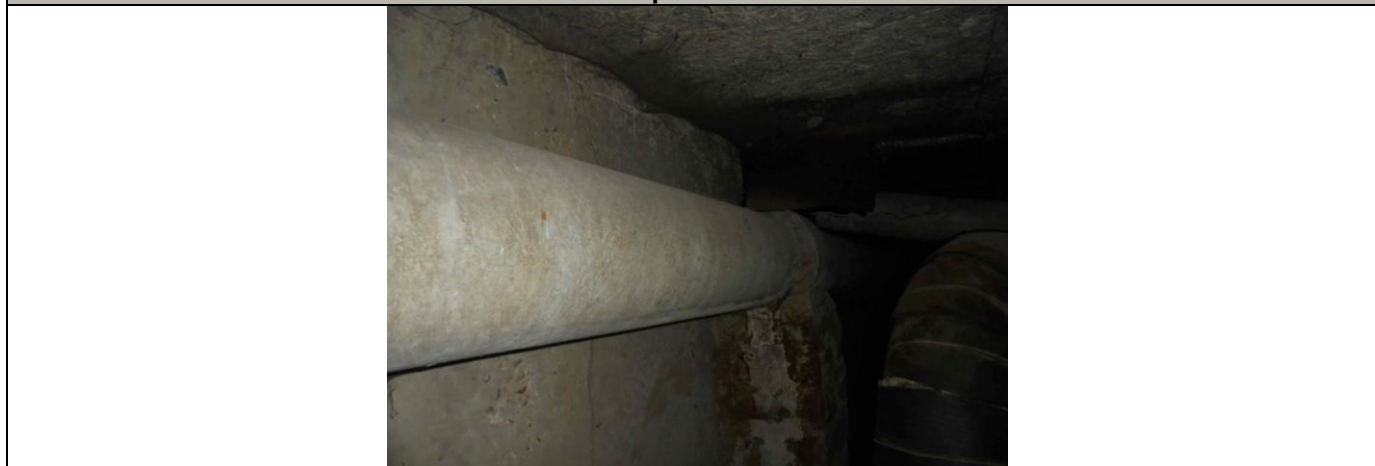
| Nom du client | Numéro de dossier | Pièce ou local |
|---|---|---|
| Conduit de fluide n°1 - Plafond | Présence d'amiante | |

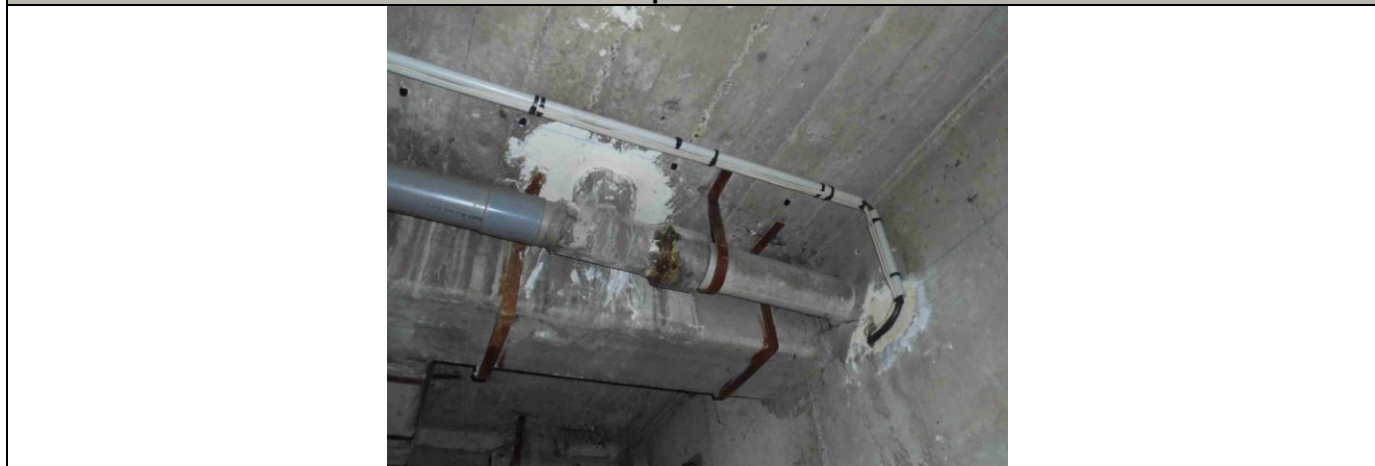
### ELEMENT : Conduit de fluide n°2

| Nom du client | Numéro de dossier | Pièce ou local |
|---|---|---|
| Conduit de fluide n°2 - Plafond | Présence d'amiante | |

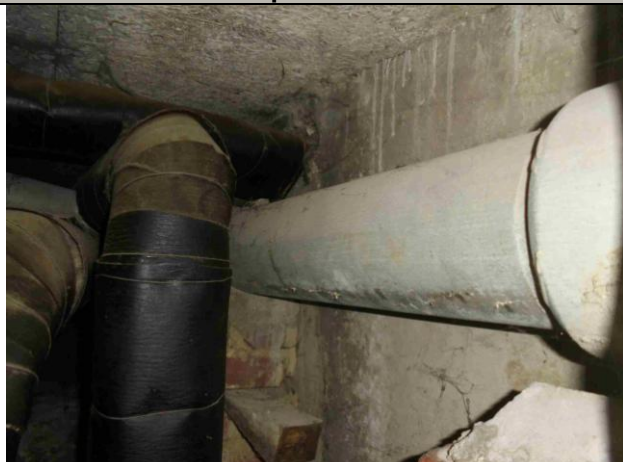
**ELEMENT : Conduit de fluide n°2**

| Conduit de fluide n°2 - Plafond | | | Présence d'amiante | | |

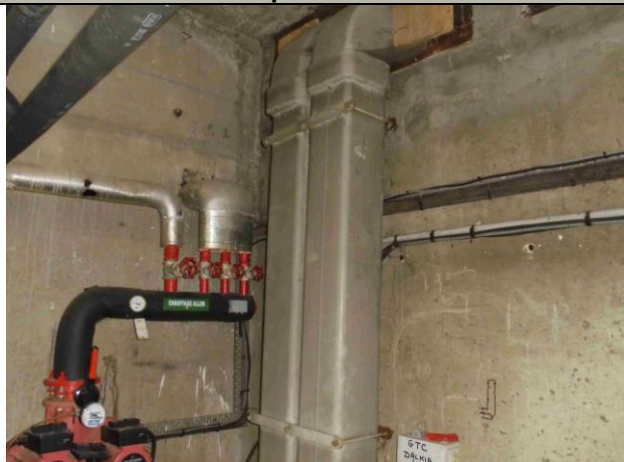
| Conduit de fluide n°5 - D | | Présence d'amiante |

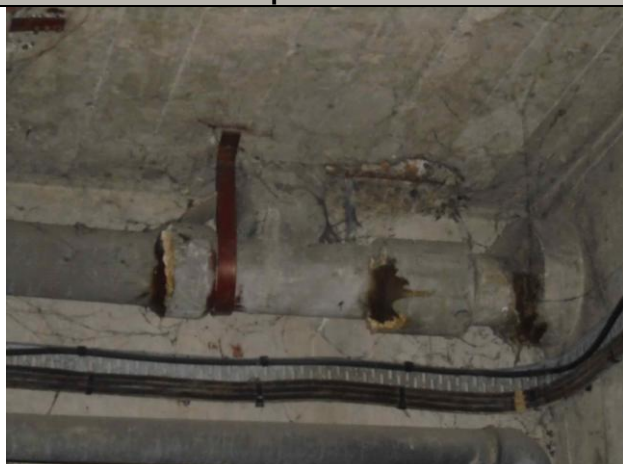
**ELEMENT : Conduit de fluide n°6**

| Conduit de fluide n°6 - Plafond | | Présence d'amiante |

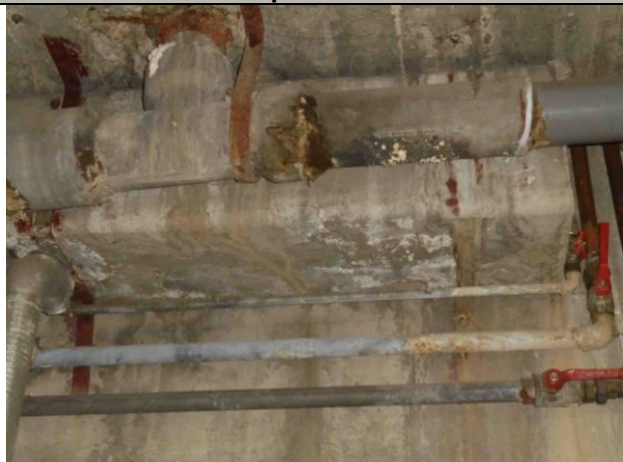
### ELEMENT : Conduit de fluide n°4

| Conduit de fluide n°4 - C | | Présence d'amiante |

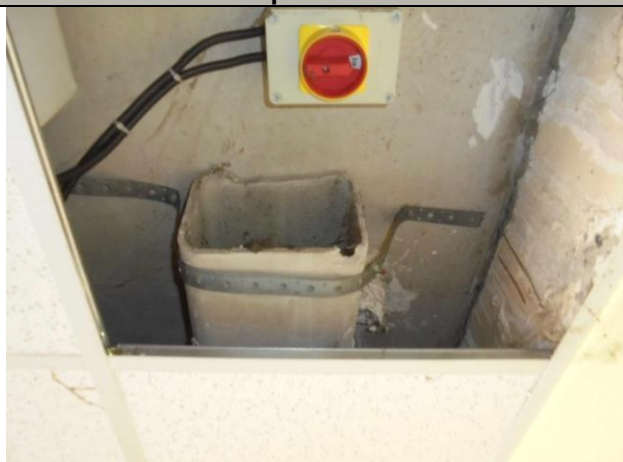
**PRELEVEMENT : P073**

| Nom du client | Numéro de dossier | Pièce ou local |
|--|---|---|
| Conduit de fluide - Plafond | | Présence d'amiante (Fibres d'amiante détectées) |

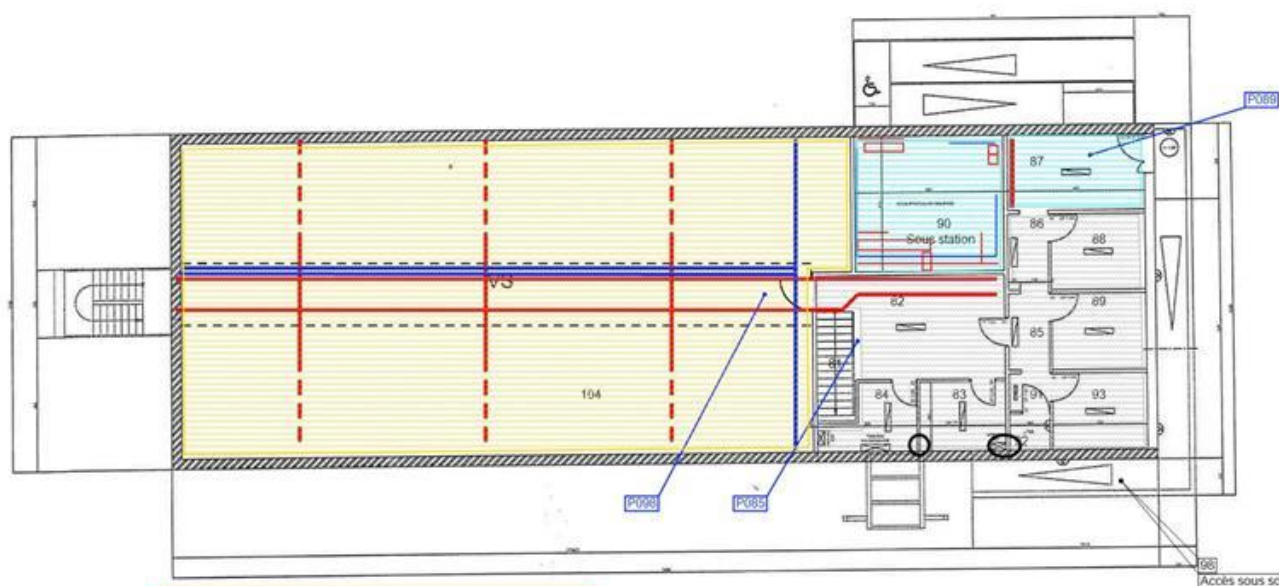
ss sol prélèvements plafonds

- Z001 Coffre horizontal Conduit de fluide en amiante ciment
- Z003 Conduit de fluide en amiante ciment
- Z004 Conduit de fluide en amiante ciment
