DOSSIER DE DIAGNOSTICS TECHNIQUES

Référence : H-22-0203-1

Bien : Bâtiment
Adresse : BATIMENT WEIS ASCENCEUR
57 avenue Winston Churchill
62000 ARRAS

Rapport de mission de repérage des matériaux et produits contenant de l'amiante avant réalisation de travaux

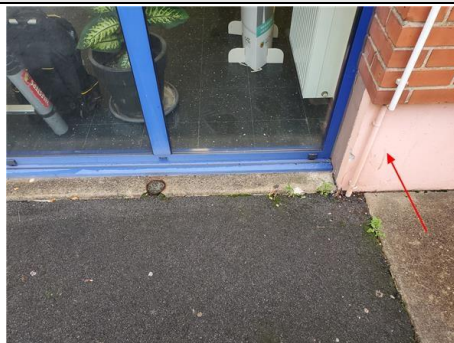
PRELEVEMENT : P001

Nom du client	Numéro de dossier	Localisation
CH ARRAS CH ARRAS	H-22-0203-1	RDC - Façade Extérieur Façade n°1 - Murs
Nom de l'opérateur	Date de prélèvement	Matériau
BELAYACHI Yusef	19/12/2022	Béton - Peinture

absence d'amiante

Référence Couche	PV analyse Amiante	Description visuelle	Epaisseur (cm)	Conclusion amiante
RAW PRODUCT	AR-22-HB-086309-01	Matériau de type peinture (orange) + (marron) ; matériau dur de type mortier, béton, chape (gris)	0	Fibres d'amiante non détectées

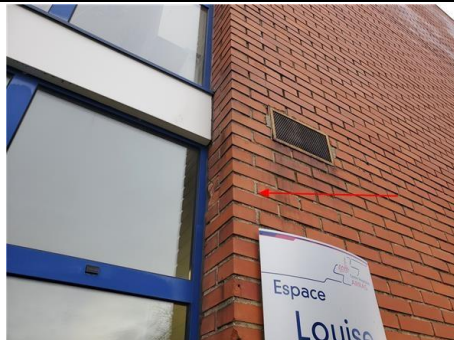
PRELEVEMENT : P002

Nom du client	Numéro de dossier	Localisation
CH ARRAS CH ARRAS	H-22-0203-1	RDC - Façade Extérieur Façade n°2 - Murs
Nom de l'opérateur	Date de prélèvement	Matériau
BELAYACHI Yusef	19/12/2022	Joint d'assemblage brique

absence d'amiante

Référence Couche	PV analyse Amiante	Description visuelle	Epaisseur (cm)	Conclusion amiante
RAW PRODUCT	AR-22-HB-086309-01	Matériau dur de type joint ciment (gris)	0	Fibres d'amiante non détectées

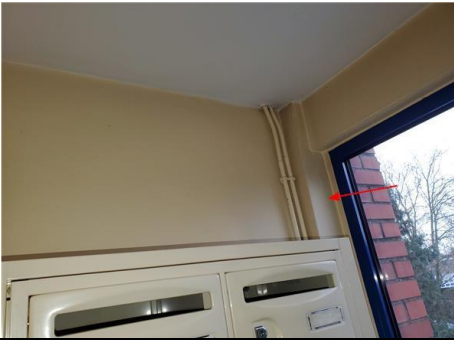
PRELEVEMENT : P009				
Nom du client		Numéro de dossier		Localisation
CH ARRAS CH ARRAS		H-22-0203-1		1er - Pallier n°1 Murs - Murs
Nom de l'opérateur		Date de prélèvement		Matériau
BELAYACHI Yusef		19/12/2022		Béton - Enduit platre
Résultat amiante				
absence d'amiante				
DESCRIPTION DU PRELEVEMENT :				
Objet : Béton / Enduit platre Support : Taille : 0 cm

DETAIL DES COUCHES DU PRELEVEMENT :				
Référence Couche	PV analyse Amiante	Description visuelle	Epaisseur (cm)	Conclusion amiante
RAW PRODUCT	AR-22-HB-086309-01	Matériau de type colle (beige) ; matériau semi-dur de type enduit (plâtreux) (blanc)	0	Fibres d'amiante non détectées

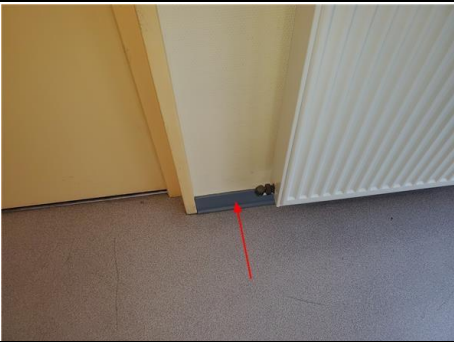
PRELEVEMENT : P010				
Nom du client		Numéro de dossier		Localisation
CH ARRAS CH ARRAS		H-22-0203-1		1er - Pallier n°1 Plinthes - Murs
Nom de l'opérateur		Date de prélèvement		Matériau
BELAYACHI Yusef		19/12/2022		Colle de plinthes
Résultat amiante				
absence d'amiante				
DESCRIPTION DU PRELEVEMENT :				
Objet : Colle de plinthes Support : Taille : 0 cm

DETAIL DES COUCHES DU PRELEVEMENT :				
Référence Couche	PV analyse Amiante	Description visuelle	Epaisseur (cm)	Conclusion amiante
RAW PRODUCT	AR-22-HB-086309-01	Matériau de type peinture (beige) ; matériau souple de type joint (gris)	0	Fibres d'amiante non détectées

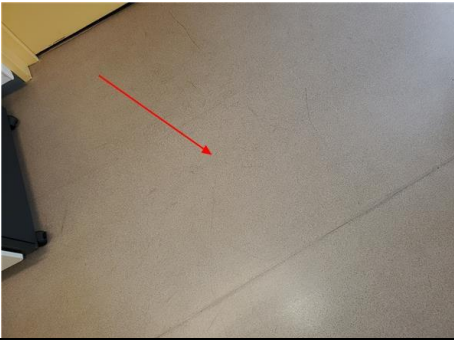
PRELEVEMENT : P011				
Nom du client		Numéro de dossier		Localisation
CH ARRAS CH ARRAS		H-22-0203-1		1er - Pallier n°1 Plancher - Sol
Nom de l'opérateur		Date de prélèvement		Matériau
BELAYACHI Yusef		19/12/2022		PVC LINO + Ragrée
Résultat amiante				
Présence d'amiante (Fibres d'amiante de type chrysotile)				
DESCRIPTION DU PRELEVEMENT :				
Objet : PVC LINO + Ragrée Support : Taille : 0 cm

DETAIL DES COUCHES DU PRELEVEMENT :				
Référence Couche	PV analyse Amiante	Description visuelle	Epaisseur (cm)	Conclusion amiante
RAW PRODUCT	AR-22-HB-086309-01	Matériau souple de type revêtement de sol (marron)	0	Fibres d'amiante non détectées
CUST 01	AR-22-HB-086309-01	Matériau de type colle (jaune) ; matériau semi-dur de type ragréage (rose) ; matériau de type colle bitumineux (noir)	0	Fibres d'amiante de type chrysotile

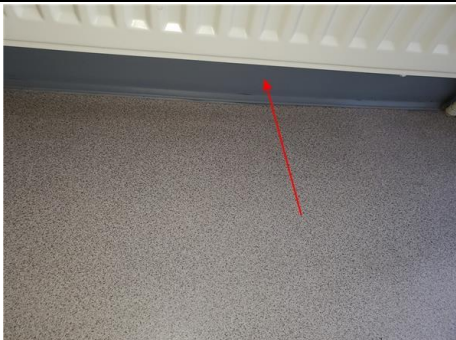
PRELEVEMENT : P013				
Nom du client	Numéro de dossier	Localisation		
CH ARRAS CH ARRAS	H-22-0203-1	2ème - Pallier n°2 Plinthes - Murs		
Nom de l'opérateur	Date de prélèvement	Matériau		
BELAYACHI Yusef	19/12/2022	Colle de plinthes		
Résultat amiante				
absence d'amiante				
DESCRIPTION DU PRELEVEMENT :				
Objet : Colle de plinthes Support : Taille : 0 cm

DETAIL DES COUCHES DU PRELEVEMENT :				
Référence Couche	PV analyse Amiante	Description visuelle	Epaisseur (cm)	Conclusion amiante
RAW PRODUCT	AR-22-HB-086309-01	Matériau de type colle (blanc)	0	Fibres d'amiante non détectées

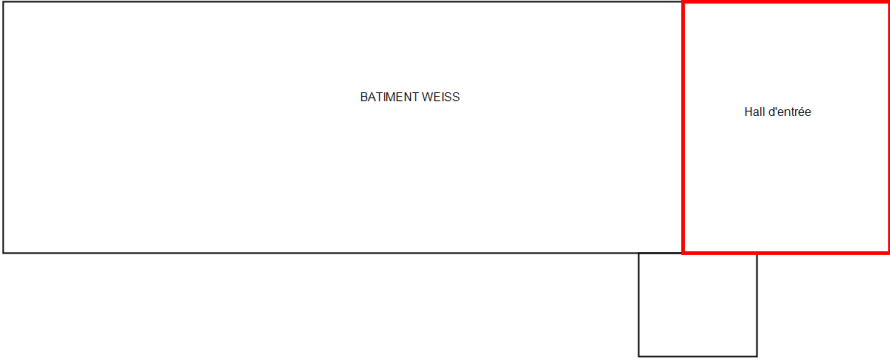
PLANCHE DE REPERAGE USUEL			
N° dossier :	H-22-0203-1		
N° planche :	5/7	Version : 0	Type : Croquis
Adresse de l'immeuble :	BATIMENT WEIS ASCENCEUR 57 avenue Winston Churchill 62000 ARRAS		
Origine du plan :	Cabinet de diagnostics		Bâtiment – Niveau : Hall d'entrée RDC Amiante

Plinthes + Colle

Plaques en fibre-ciment
