Rapport de mission de repérage des matériaux et produits contenant de l'amiante avant réalisation de travaux

Numéro de rapport	64708-127022 A
Propriétaire	CHU DE REIMS : POLE LOGISTIQUE
Donneur d'ordre	CHU DE REIMS : POLE LOGISTIQUE
Adresse de l'immeuble	SITE ROEDERER CHU REIMS rue de Courlancy 51100 REIMS
Type de bien	BAT EX MAISON DE FONCTION
Date de la commande	09/02/2023
La (ou les) date(s) d'exécution du repérage	20/02/2023
Date d'émission du rapport de repérage	07/03/2023
Référence du programme de travaux défini par le donneur d'ordre	« Demande d'intervention du 9 Février 2023 »

Référence du donneur d'ordre : **CHU REIMS - SITE ROEDERER - BAT EX MAISON DE FONCTION**

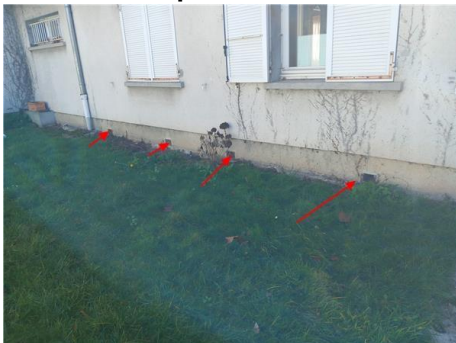
ELEMENT : Conduit de ventilation		
Emplacement :

Nom du client CHU DE REIMS : POLE LOGISTIQUE	Numéro de dossier 64708-127022 SITE ROEDERER CHU REIMS rue de Courlancy 51100 MARNE	Pièce ou local – Composant Extérieur - Façade - Conduit de ventilation - Façade
Nom de l'opérateur MALO Premtim	Date de prélèvement	Partie de composant Fibres-ciment
Résultat amiante : Présence d'amiante ()

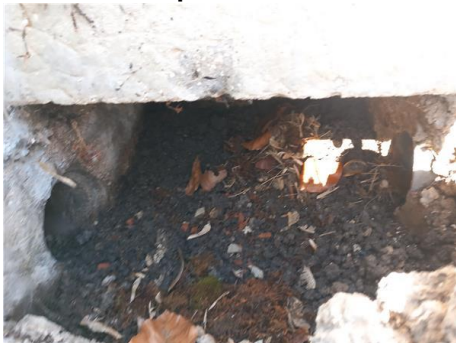
ELEMENT : Conduit d'eaux usées		
Emplacement :

Nom du client CHU DE REIMS : POLE LOGISTIQUE	Numéro de dossier 64708-127022 SITE ROEDERER CHU REIMS rue de Courlancy 51100 MARNE	Pièce ou local – Composant Extérieur - Extérieur - Conduit d'eaux usées - Sol
Nom de l'opérateur MALO Premtim	Date de prélèvement	Partie de composant Béton
Résultat amiante : Absence d'amiante

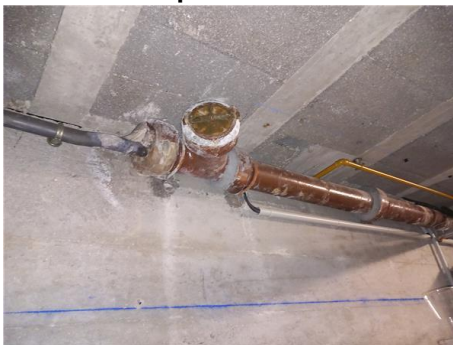
ELEMENT : Plafond		
Emplacement :

Nom du client CHU DE REIMS : POLE LOGISTIQUE	Numéro de dossier 64708-127022 SITE ROEDERER CHU REIMS rue de Courlancy 51100 MARNE	Pièce ou local – Composant Sous-sol - Cave n°4 - Plafond - Plafond
Nom de l'opérateur MALO Premtim	Date de prélèvement	Partie de composant Béton
Résultat amiante : Absence d'amiante

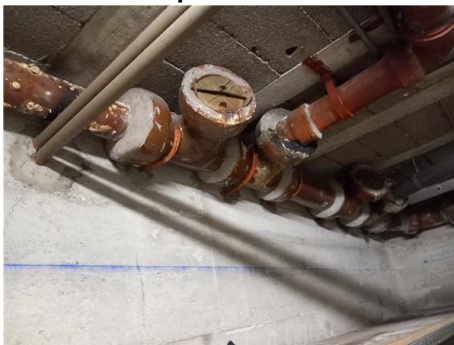
ELEMENT : Conduits de fluides		
Emplacement :

Nom du client CHU DE REIMS : POLE LOGISTIQUE	Numéro de dossier 64708-127022 SITE ROEDERER CHU REIMS rue de Courlancy 51100 MARNE	Pièce ou local – Composant Sous-sol - Cave n°4 - Conduits de fluides - Plafond
Nom de l'opérateur MALO Premtim	Date de prélèvement	Partie de composant Fonte/Béton
Résultat amiante : Absence d'amiante

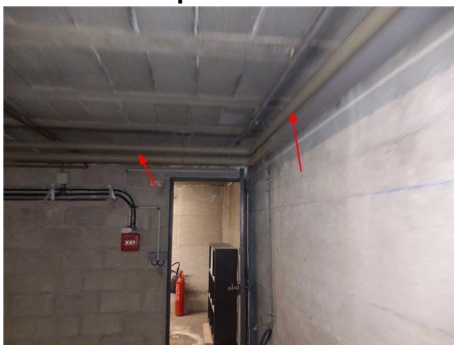
ELEMENT : Conduit de fluide		
Emplacement :

Nom du client CHU DE REIMS : POLE LOGISTIQUE	Numéro de dossier 64708-127022 SITE ROEDERER CHU REIMS rue de Courlancy 51100 MARNE	Pièce ou local – Composant Sous-sol - Cave n°1 - Conduit de fluide - Plafond
Nom de l'opérateur MALO Premtim	Date de prélèvement	Partie de composant Métal - Calorifuge
Résultat amiante : Absence d'amiante

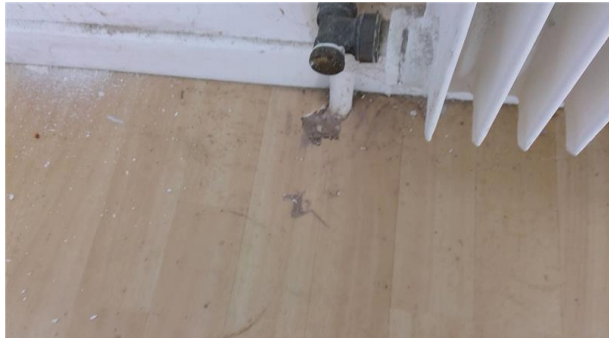
PRELEVEMENT : P001			
Nom du client CHU DE REIMS : POLE LOGISTIQUE	Numéro de dossier 64708-127022 SITE ROEDERER CHU REIMS rue de Courlancy 51100 MARNE	Pièce ou local – Composant RDC - Chambre n°3 - Plancher - Sol	
Nom de l'opérateur MALO Premtim	Date de prélèvement 20/02/2023	Partie de composant Colle et ragréage brun - Revêtement souple	
Résultat amiante : Absence d'amiante			
DESCRIPTION DU PRELEVEMENT :			
Objet : Colle et ragréage brun / Revêtement souple

Planche de croquis n° :			
DETAIL DES COUCHES DU PRELEVEMENT :			
Référence Couche	Description visuelle	Epaisseur (cm)	Conclusion amiante
CUST 01	Matériau de type colle (jaune) ; matériau semi-dur de type ragréage (rose) ; matériau de type peinture (blanc)	0	Fibres d'amiante non détectées
RAW PRODUCT	Matériau souple de type revêtement de sol (beige)	0	Fibres d'amiante non détectées

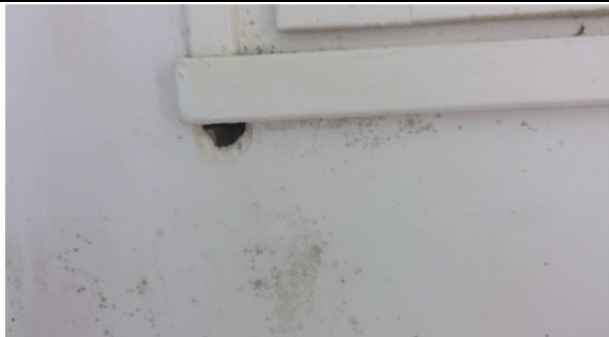
PRELEVEMENT : P002			
Nom du client CHU DE REIMS : POLE LOGISTIQUE	Numéro de dossier 64708-127022 SITE ROEDERER CHU REIMS rue de Courlancy 51100 MARNE	Pièce ou local – Composant RDC - Chambre n°3 - Mur - A, B, C, D	
Nom de l'opérateur MALO Premtim	Date de prélèvement 20/02/2023	Partie de composant Enduit - Peinture	
Résultat amiante : Absence d'amiante			
DESCRIPTION DU PRELEVEMENT :			
Objet : Enduit / Peinture

Planche de croquis n° :			
DETAIL DES COUCHES DU PRELEVEMENT :			
Référence Couche	Description visuelle	Epaisseur (cm)	Conclusion amiante
CUST 01	Matériau semi-dur de type plâtre (blanc)	0	Fibres d'amiante non détectées
RAW PRODUCT	Matériau de type peinture (blanc) + (beige) ; matériau semi-dur de type enduit (blanc) en traces	0	Fibres d'amiante non détectées

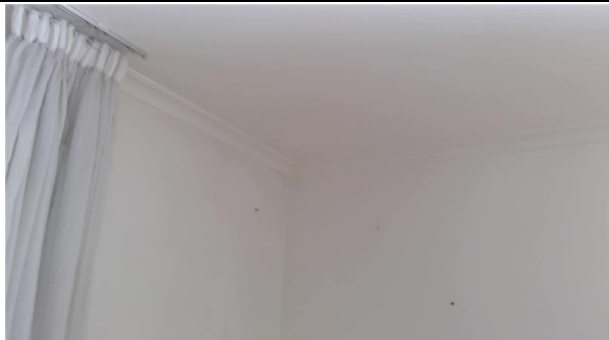
PRELEVEMENT : P003			
Nom du client CHU DE REIMS : POLE LOGISTIQUE	Numéro de dossier 64708-127022 SITE ROEDERER CHU REIMS rue de Courlancy 51100 MARNE	Pièce ou local – Composant RDC - Chambre n°3 - Plafond - Plafond	
Nom de l'opérateur MALO Premtim	Date de prélèvement 20/02/2023	Partie de composant Enduit - Peinture	
Résultat amiante : Absence d'amiante			
DESCRIPTION DU PRELEVEMENT :			
Objet : Enduit / Peinture Planche de croquis n° :

DETAIL DES COUCHES DU PRELEVEMENT :			
Référence Couche	Description visuelle	Epaisseur (cm)	Conclusion amiante
RAW PRODUCT	Matériau de type peinture (blanc) + (beige) ; matériau semi-dur de type enduit (blanc) (plâtreux)	0	Fibres d'amiante non détectées

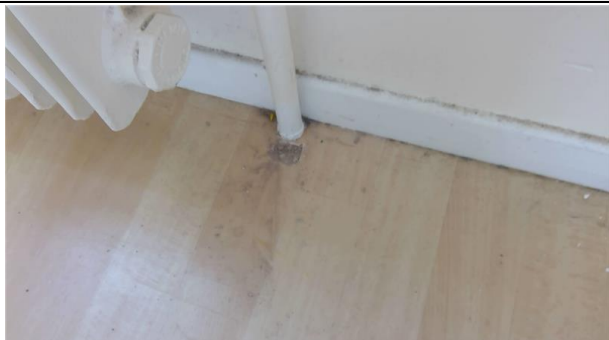
PRELEVEMENT : P004			
Nom du client CHU DE REIMS : POLE LOGISTIQUE	Numéro de dossier 64708-127022 SITE ROEDERER CHU REIMS rue de Courlancy 51100 MARNE	Pièce ou local – Composant RDC - Chambre n°1 - Plancher - Sol	
Nom de l'opérateur MALO Premtim	Date de prélèvement 20/02/2023	Partie de composant Colle et ragréage brun - Revêtement souple	
Résultat amiante : Absence d'amiante			
DESCRIPTION DU PRELEVEMENT :			
Objet : Colle et ragréage brun / Revêtement souple Planche de croquis n° :

DETAIL DES COUCHES DU PRELEVEMENT :			
Référence Couche	Description visuelle	Epaisseur (cm)	Conclusion amiante
RAW PRODUCT	Matériau souple de type revêtement de sol (beige)	0	Fibres d'amiante non détectées
CUST 01	Matériau de type colle (jaune) ; matériau semi-dur de type ragréage (rose)	0	Fibres d'amiante non détectées

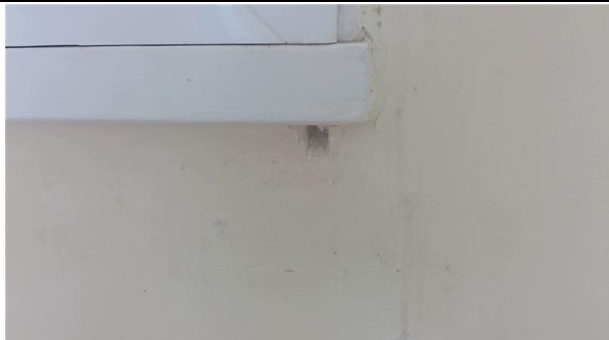
PRELEVEMENT : P005			
Nom du client CHU DE REIMS : POLE LOGISTIQUE	Numéro de dossier 64708-127022 SITE ROEDERER CHU REIMS rue de Courlancy 51100 MARNE	Pièce ou local – Composant RDC - Chambre n°1 - Mur - A, B, C, D	
Nom de l'opérateur MALO Premtim	Date de prélèvement 20/02/2023	Partie de composant Enduit - Peinture	
Résultat amiante : Absence d'amiante			
DESCRIPTION DU PRELEVEMENT :			
Objet : Enduit / Peinture Planche de croquis n° :

DETAIL DES COUCHES DU PRELEVEMENT :			
Référence Couche	Description visuelle	Epaisseur (cm)	Conclusion amiante
RAW PRODUCT	Matériau semi-dur de type enduit (blanc) (plâtreux)	0	Fibres d'amiante non détectées

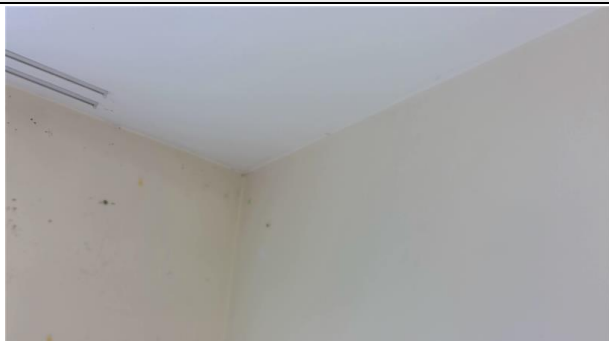
PRELEVEMENT : P006			
Nom du client CHU DE REIMS : POLE LOGISTIQUE	Numéro de dossier 64708-127022 SITE ROEDERER CHU REIMS rue de Courlancy 51100 MARNE	Pièce ou local – Composant RDC - Chambre n°1 - Plafond - Plafond	
Nom de l'opérateur MALO Premtim	Date de prélèvement 20/02/2023	Partie de composant Enduit - Peinture	
Résultat amiante : Absence d'amiante			
DESCRIPTION DU PRELEVEMENT :			
Objet : Enduit / Peinture Planche de croquis n° :

DETAIL DES COUCHES DU PRELEVEMENT :			
Référence Couche	Description visuelle	Epaisseur (cm)	Conclusion amiante
RAW PRODUCT	Matériau de type peinture (blanc) ; matériau semi-dur de type enduit (blanc) (plâtreux)	0	Fibres d'amiante non détectées

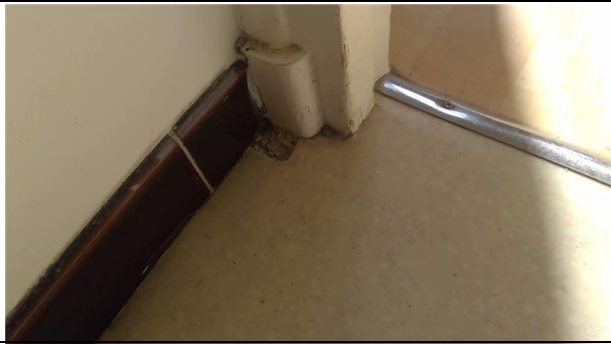
PRELEVEMENT : P007			
Nom du client CHU DE REIMS : POLE LOGISTIQUE	Numéro de dossier 64708-127022 SITE ROEDERER CHU REIMS rue de Courlancy 51100 MARNE	Pièce ou local – Composant RDC - Circulation - Plancher - Sol	
Nom de l'opérateur MALO Premtim	Date de prélèvement 20/02/2023	Partie de composant Colle et ragréage gris - Revêtement souple	
Résultat amiante : Absence d'amiante			
DESCRIPTION DU PRELEVEMENT :			
Objet : Colle et ragréage gris / Revêtement souple Planche de croquis n° :

DETAIL DES COUCHES DU PRELEVEMENT :			
Référence Couche	Description visuelle	Epaisseur (cm)	Conclusion amiante
RAW PRODUCT	Matériau souple de type revêtement de sol (beige)	0	Fibres d'amiante non détectées
CUST 01	Matériau de type colle (jaune) ; matériau semi-dur de type ragréage (gris)	0	Fibres d'amiante non détectées

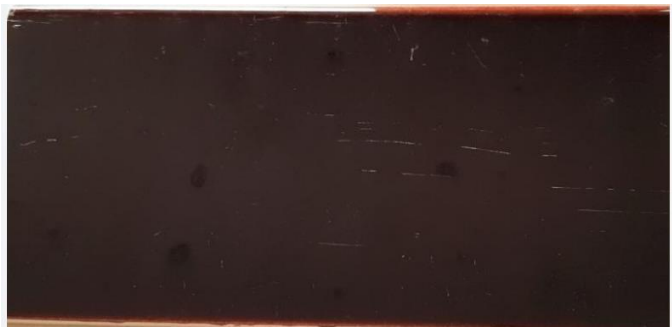
PRELEVEMENT : P008			
Nom du client CHU DE REIMS : POLE LOGISTIQUE	Numéro de dossier 64708-127022 SITE ROEDERER CHU REIMS rue de Courlancy 51100 MARNE	Pièce ou local – Composant RDC - Circulation - Plinthes - Murs	
Nom de l'opérateur MALO Premtim	Date de prélèvement 20/02/2023	Partie de composant Colle blanche - Carrelage	
Résultat amiante : Présence d'amiante (Fibres d'amiante de type chrysotile)			
DESCRIPTION DU PRELEVEMENT :			
Objet : Colle blanche / Carrelage Planche de croquis n° :

DETAIL DES COUCHES DU PRELEVEMENT :			
Référence Couche	Description visuelle	Epaisseur (cm)	Conclusion amiante
RAW PRODUCT	Matériau dur de type carrelage, faïence (noir) ; matériau dur de type ciment-colle (blanc)	0	Fibres d'amiante de type chrysotile

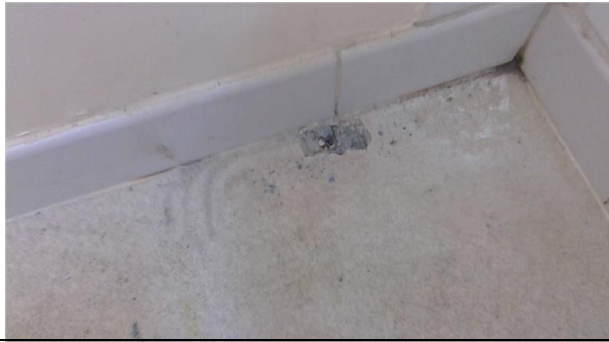
PRELEVEMENT : P009			
Nom du client CHU DE REIMS : POLE LOGISTIQUE	Numéro de dossier 64708-127022 SITE ROEDERER CHU REIMS rue de Courlancy 51100 MARNE	Pièce ou local – Composant RDC - Salle de bains - Plancher - Sol	
Nom de l'opérateur MALO Premtim	Date de prélèvement 20/02/2023	Partie de composant Colle et ragréage - Revêtement souple	
Résultat amiante : Absence d'amiante			
DESCRIPTION DU PRELEVEMENT :			
Objet : Colle et ragréage / Revêtement souple

Planche de croquis n° :			
DETAIL DES COUCHES DU PRELEVEMENT :			
Référence Couche	Description visuelle	Epaisseur (cm)	Conclusion amiante
CUST 02	Matériau souple de type revêtement de sol (beige)	0	Fibres d'amiante non détectées
RAW PRODUCT	Matériau souple de type revêtement de sol (blanc)	0	Fibres d'amiante non détectées
CUST 01	Matériau de type colle (jaune)	0	Fibres d'amiante non détectées
CUST 03	Matériau de type colle (jaune) + (marron)	0	Fibres d'amiante non détectées

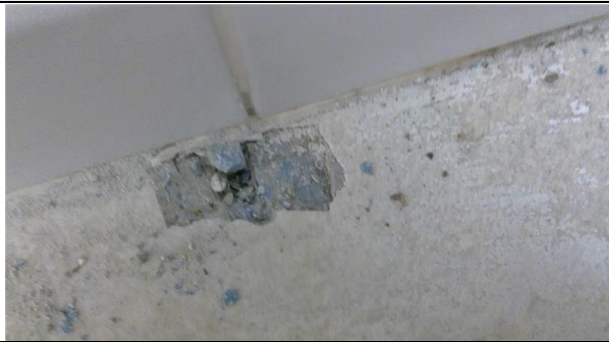
PRELEVEMENT : P010			
Nom du client CHU DE REIMS : POLE LOGISTIQUE	Numéro de dossier 64708-127022 SITE ROEDERER CHU REIMS rue de Courlancy 51100 MARNE	Pièce ou local – Composant RDC - Salle de bains - Plancher - Sol	
Nom de l'opérateur MALO Premtim	Date de prélèvement 20/02/2023	Partie de composant Colle et ragréage - Carrelage bleu	
Résultat amiante : Absence d'amiante			
DESCRIPTION DU PRELEVEMENT :			
Objet : Colle et ragréage / Carrelage

Planche de croquis n° :			
DETAIL DES COUCHES DU PRELEVEMENT :			
Référence Couche	Description visuelle	Epaisseur (cm)	Conclusion amiante
RAW PRODUCT	Matériau dur de type carrelage, faïence (bleu) ; matériau dur de type ciment-colle (gris) ; matériau dur de type mortier, béton, chape (gris)	0	Fibres d'amiante non détectées

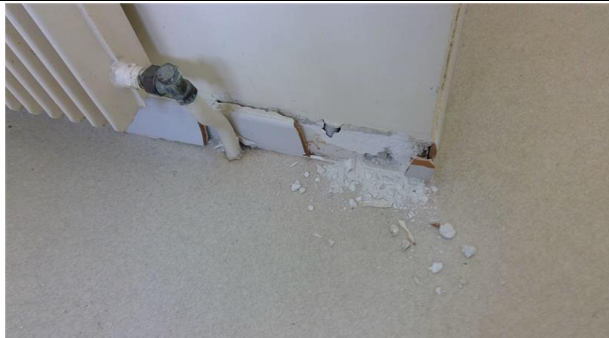
PRELEVEMENT : P011			
Nom du client CHU DE REIMS : POLE LOGISTIQUE	Numéro de dossier 64708-127022 SITE ROEDERER CHU REIMS rue de Courlancy 51100 MARNE	Pièce ou local – Composant RDC - Salle de bains - Plinthes - Murs	
Nom de l'opérateur MALO Premtim	Date de prélèvement 20/02/2023	Partie de composant Colle blanche - Carrelage blanc	
Résultat amiante : Absence d'amiante			
DESCRIPTION DU PRELEVEMENT :			
Objet : Colle blanche / Carrelage blanc Planche de croquis n° :

DETAIL DES COUCHES DU PRELEVEMENT :			
Référence Couche	Description visuelle	Epaisseur (cm)	Conclusion amiante
RAW PRODUCT	Matériau dur de type carrelage, faïence (blanc) ; matériau dur de type ciment-colle (gris) (clair) ; matériau semi-dur de type enduit (blanc) en traces	0	Fibres d'amiante non détectées

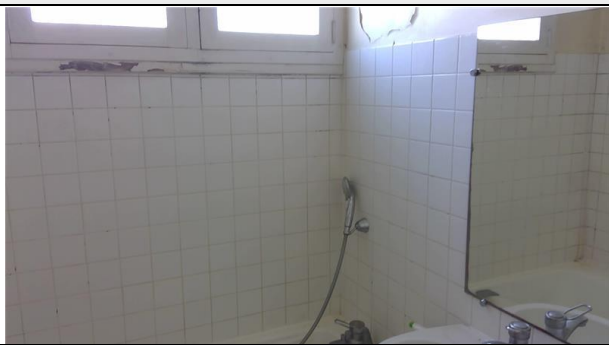
PRELEVEMENT : P012			
Nom du client CHU DE REIMS : POLE LOGISTIQUE	Numéro de dossier 64708-127022 SITE ROEDERER CHU REIMS rue de Courlancy 51100 MARNE	Pièce ou local – Composant RDC - Salle de bains - Murs - Murs	
Nom de l'opérateur MALO Premtim	Date de prélèvement 20/02/2023	Partie de composant Colle blanc - Faïence	
Résultat amiante : Absence d'amiante			
DESCRIPTION DU PRELEVEMENT :			
Objet : Colle blanc / Faïence Planche de croquis n° :

DETAIL DES COUCHES DU PRELEVEMENT :			
Référence Couche	Description visuelle	Epaisseur (cm)	Conclusion amiante
RAW PRODUCT	Matériau dur de type carrelage, faïence (blanc) ; matériau dur de type ciment-colle (blanc) ; matériau de type peinture (beige) ; matériau semi-dur de type enduit (blanc) (plâtreux)	0	Fibres d'amiante non détectées

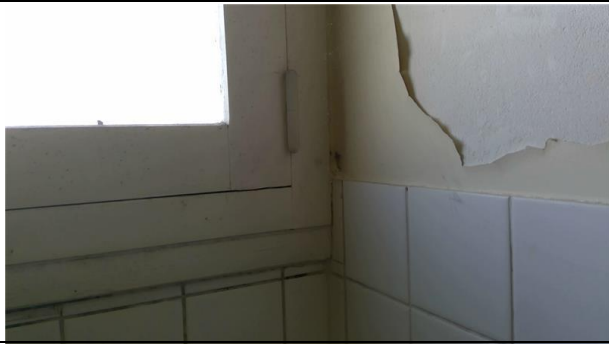
PRELEVEMENT : P013			
Nom du client CHU DE REIMS : POLE LOGISTIQUE	Numéro de dossier 64708-127022 SITE ROEDERER CHU REIMS rue de Courlancy 51100 MARNE	Pièce ou local – Composant RDC - Salle de bains - Mur - A, B, C, D	
Nom de l'opérateur MALO Premtim	Date de prélèvement 20/02/2023	Partie de composant Enduit - Peinture	
Résultat amiante : Absence d'amiante			
DESCRIPTION DU PRELEVEMENT :			
Objet : Enduit / Peinture Planche de croquis n° :

DETAIL DES COUCHES DU PRELEVEMENT :			
Référence Couche	Description visuelle	Epaisseur (cm)	Conclusion amiante
RAW PRODUCT	Matériau semi-dur de type enduit (blanc) (poudreux)	0	Fibres d'amiante non détectées

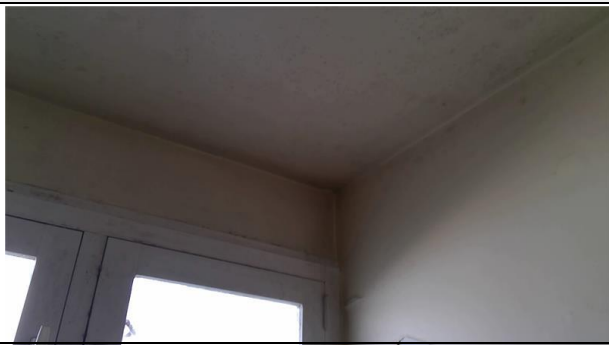
PRELEVEMENT : P014			
Nom du client CHU DE REIMS : POLE LOGISTIQUE	Numéro de dossier 64708-127022 SITE ROEDERER CHU REIMS rue de Courlancy 51100 MARNE	Pièce ou local – Composant RDC - Salle de bains - Plafond - Plafond	
Nom de l'opérateur MALO Premtim	Date de prélèvement 20/02/2023	Partie de composant Enduit - Peinture	
Résultat amiante : Absence d'amiante			
DESCRIPTION DU PRELEVEMENT :			
Objet : Enduit / Peinture Planche de croquis n° :

DETAIL DES COUCHES DU PRELEVEMENT :			
Référence Couche	Description visuelle	Epaisseur (cm)	Conclusion amiante
RAW PRODUCT	Matériau de type peinture (beige) ; matériau semi-dur de type enduit (blanc) (plâtreux)	0	Fibres d'amiante non détectées

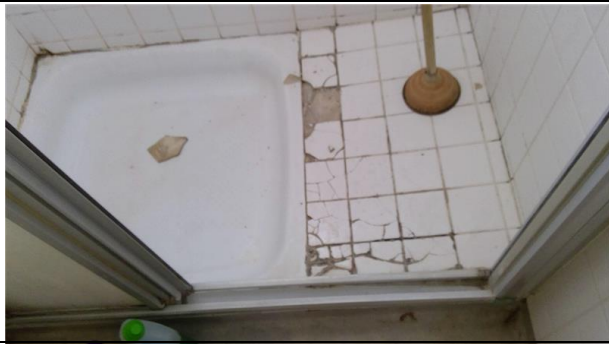
PRELEVEMENT : P015			
Nom du client CHU DE REIMS : POLE LOGISTIQUE	Numéro de dossier 64708-127022 SITE ROEDERER CHU REIMS rue de Courlancy 51100 MARNE	Pièce ou local – Composant RDC - Douche, wc - Douche - Sol	
Nom de l'opérateur MALO Premtim	Date de prélèvement 20/02/2023	Partie de composant Colle et ragréage gris - Carrelage	
Résultat amiante : Absence d'amiante			
DESCRIPTION DU PRELEVEMENT :			
Objet : Colle et ragréage gris / Carrelage Planche de croquis n° :

DETAIL DES COUCHES DU PRELEVEMENT :			
Référence Couche	Description visuelle	Epaisseur (cm)	Conclusion amiante
RAW PRODUCT	Matériau dur de type carrelage, faïence (blanc) ; matériau dur de type ciment-colle (gris) ; matériau semi-dur de type ragréage (gris) en traces	0	Fibres d'amiante non détectées
CUST 01	Matériau souple de type joint (blanc)	0	Fibres d'amiante non détectées
CUST 02	Matériau semi-dur de type joint (beige)	0	Fibres d'amiante non détectées

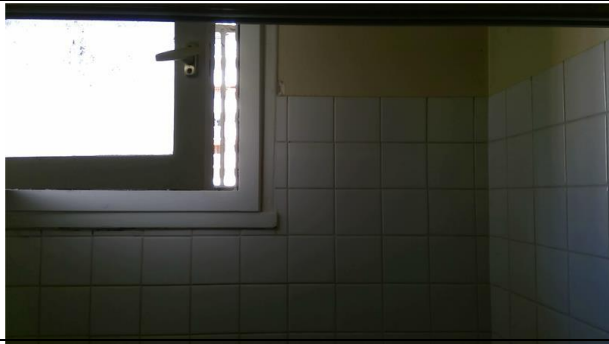
PRELEVEMENT : P016			
Nom du client CHU DE REIMS : POLE LOGISTIQUE	Numéro de dossier 64708-127022 SITE ROEDERER CHU REIMS rue de Courlancy 51100 MARNE	Pièce ou local – Composant RDC - Douche, wc - Mur - A, B, C, D	
Nom de l'opérateur MALO Premtim	Date de prélèvement 20/02/2023	Partie de composant Enduit - toile de verre peint	
Résultat amiante : Absence d'amiante			
DESCRIPTION DU PRELEVEMENT :			
Objet : Enduit / toile de verre peint Planche de croquis n° :

DETAIL DES COUCHES DU PRELEVEMENT :			
Référence Couche	Description visuelle	Epaisseur (cm)	Conclusion amiante
RAW PRODUCT	Matériau de type peinture (orange) + (beige) ; matériau de type maillage de fibres (blanc) ; matériau semi-dur de type plâtre (blanc)	0	Fibres d'amiante non détectées

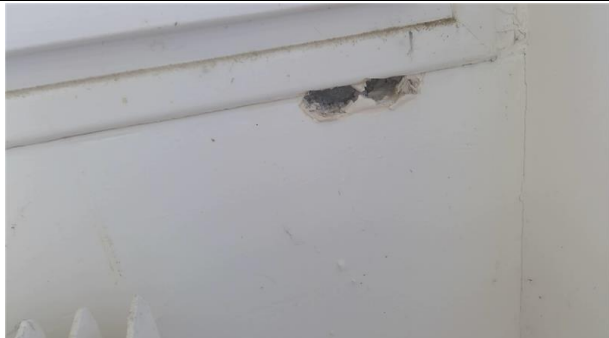
PRELEVEMENT : P017			
Nom du client CHU DE REIMS : POLE LOGISTIQUE	Numéro de dossier 64708-127022 SITE ROEDERER CHU REIMS rue de Courlancy 51100 MARNE	Pièce ou local – Composant RDC - Bureau - Mur - C	
Nom de l'opérateur MALO Premtim	Date de prélèvement 20/02/2023	Partie de composant Enduit - Peinture	
Résultat amiante : Absence d'amiante			
DESCRIPTION DU PRELEVEMENT :			
Objet : Enduit / Peinture Planche de croquis n° :

DETAIL DES COUCHES DU PRELEVEMENT :			
Référence Couche	Description visuelle	Epaisseur (cm)	Conclusion amiante
CUST 02	Matériau semi-dur de type plâtre (blanc)	0	Fibres d'amiante non détectées
CUST 01	Matériau souple fibreux de type papier, carton (marron)	0	Fibres d'amiante non détectées
RAW PRODUCT	Matériau de type peinture (blanc) ; matériau semi-dur de type enduit (blanc)	0	Fibres d'amiante non détectées
CUST 03	Matériau de type polystyrène (blanc)	0	Fibres d'amiante non détectées

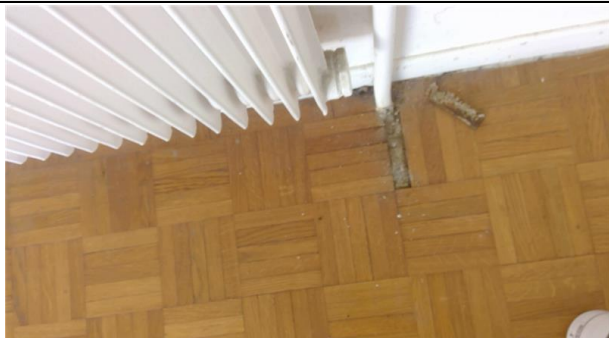
PRELEVEMENT : P018			
Nom du client CHU DE REIMS : POLE LOGISTIQUE	Numéro de dossier 64708-127022 SITE ROEDERER CHU REIMS rue de Courlancy 51100 MARNE	Pièce ou local – Composant RDC - Salon - Plancher - Sol	
Nom de l'opérateur MALO Premtim	Date de prélèvement 20/02/2023	Partie de composant Colle - Bois	
Résultat amiante : Absence d'amiante			
DESCRIPTION DU PRELEVEMENT :			
Objet : Colle et ragréage / Bois Planche de croquis n° :

Référence Couche	Description visuelle	Epaisseur (cm)	Conclusion amiante
CUST 01	Matériau dur de type mortier, béton, chape (gris)	0	Fibres d'amiante non détectées
RAW PRODUCT	Matériau semi-dur fibreux de type bois, copeaux (marron) ; matériau de type colle (jaune)	0	Fibres d'amiante non détectées

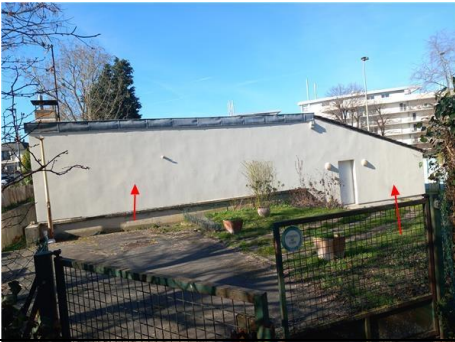
PRELEVEMENT : P029			
Nom du client CHU DE REIMS : POLE LOGISTIQUE	Numéro de dossier 64708-127022 SITE ROEDERER CHU REIMS rue de Courlancy 51100 MARNE	Pièce ou local – Composant Extérieur - Façade - Mur de facade - Façade	
Nom de l'opérateur MALO Premtim	Date de prélèvement 20/02/2023	Partie de composant Enduit projeté - Peinture	
Résultat amiante : Absence d'amiante			
DESCRIPTION DU PRELEVEMENT :			
Objet : Enduit projeté / Peinture Planche de croquis n° :

DETAIL DES COUCHES DU PRELEVEMENT :			
Référence Couche	Description visuelle	Epaisseur (cm)	Conclusion amiante
RAW PRODUCT	Matériau de type peinture (gris) ; matériau semi-dur de type enduit (gris)	0	Fibres d'amiante non détectées
