**PRÉFET
DE LA ZONE
DE DÉFENSE
ET DE SÉCURITÉ
SUD**

**Diagnostic technique tous corps d'états du Centre de Rétention
Administrative de Toulouse 21 avenue de Latécoère à Cornebarrieu**

Rapport de diagnostic

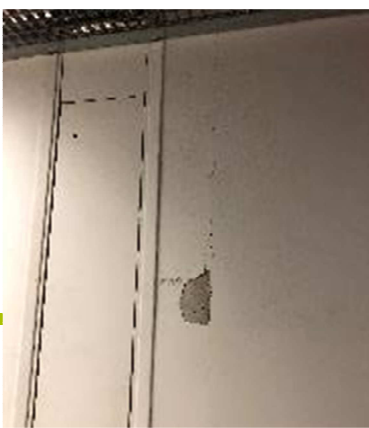
fissure béton armé

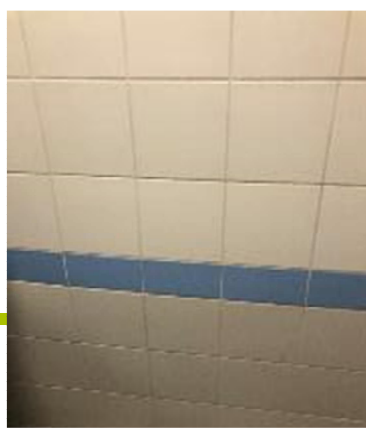
décollement de la faïence

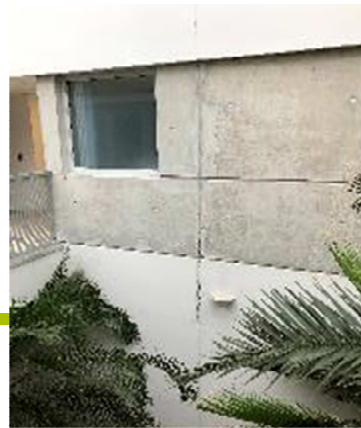
fissures dans façade

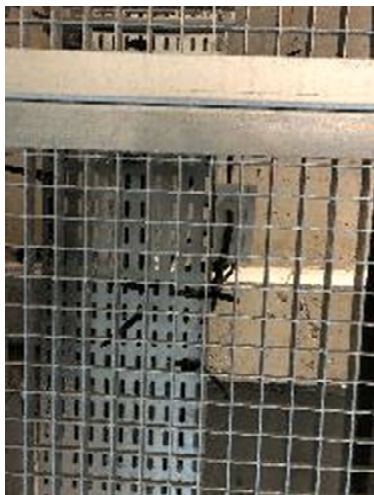
fissure sur poutre

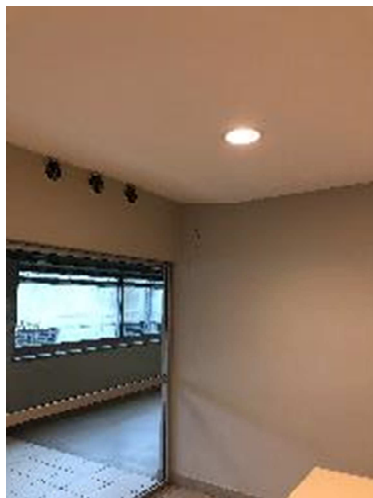
fissure dans poteaux

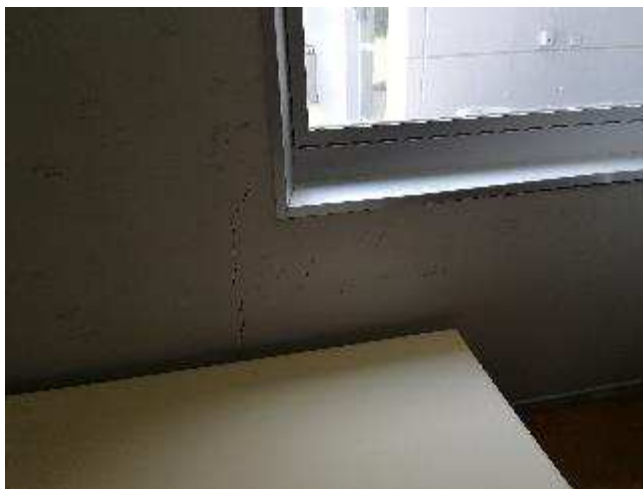
Au niveau d'un appui de fenêtre d'une chambre du secteur B, des fissures ont été constatées, ces dernières pourraient être dues au retrait du béton.

Fissuration au niveau d'un appui de fenêtre d'une chambre du secteur B

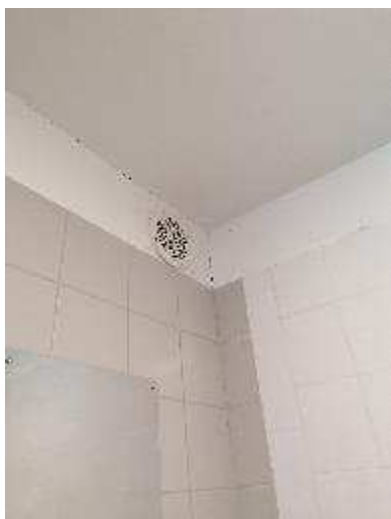
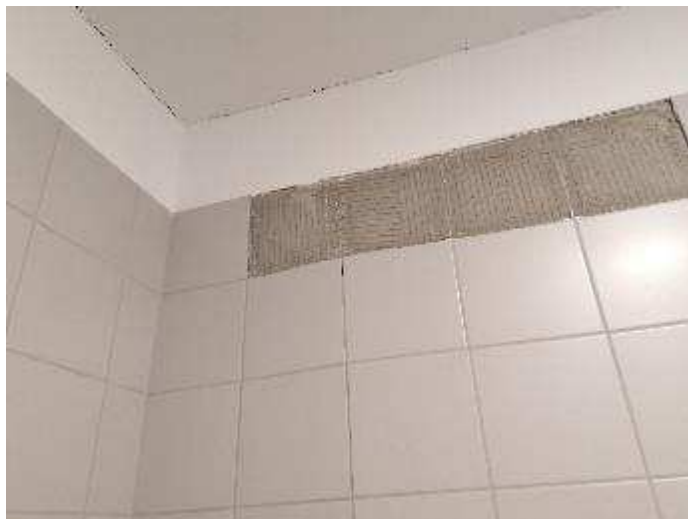
Dans une autre chambre du même secteur, des fissurations faisant le pourtour des cloisons au plafond de la salle de bain ont été remarquées.

La déformation des cloisons entraîne également le décollement des carreaux de carrelage.

Fissuration le long des cloisons et décollement du carrelage

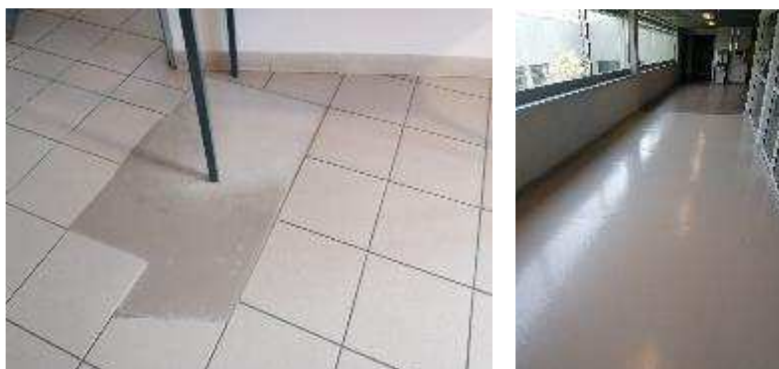
Le décollement de carreaux de carrelage a été remarqué à plusieurs endroits sur les planchers bas du bâtiment (niveau rue). Dans le couloir longeant les salles de restauration, le carrelage a été déposé car les carreaux de carrelage se décollaient, et remplacé par une résine.

Décollement du carrelage et remplacement de sol anciennement carrelé

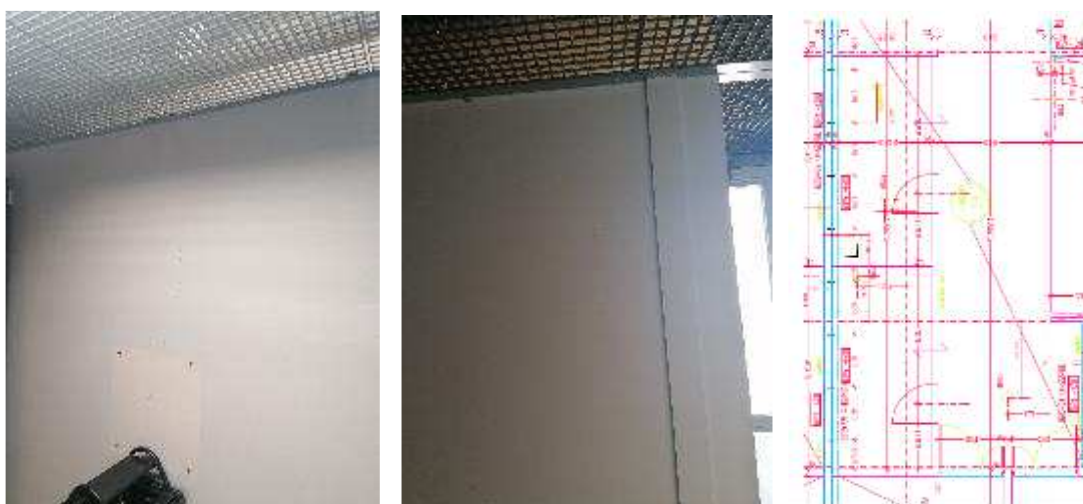
Des fissures millimétriques dans les couloirs du bâtiment par endroits, qui ont été constatés au droit de murs non porteurs selon les plan DOE.

Fissuration millimétriques dans un couloir du secteur B

Ces fissurations pourraient être dues à l'absence de prise en compte de la flèche nuisible lors des études d'exécution des planchers (flèche pour prise en compte de revêtement ou d'éléments fragiles supportés par les planchers).

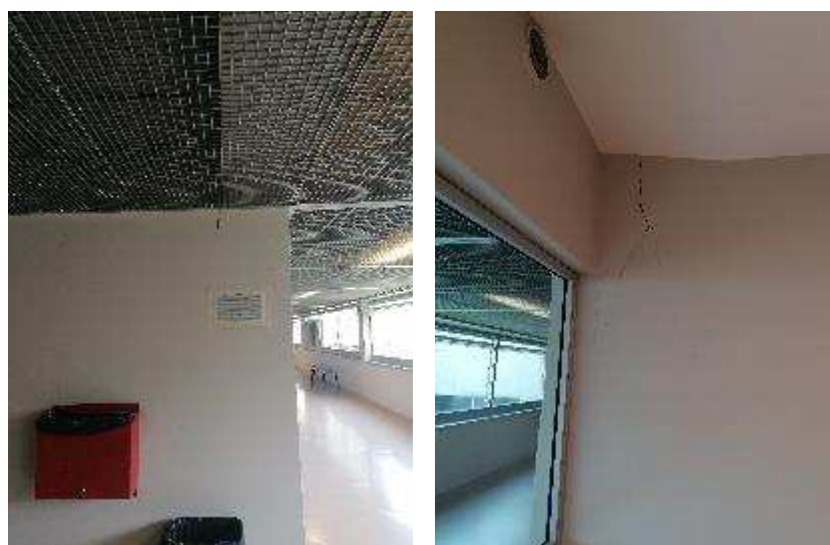
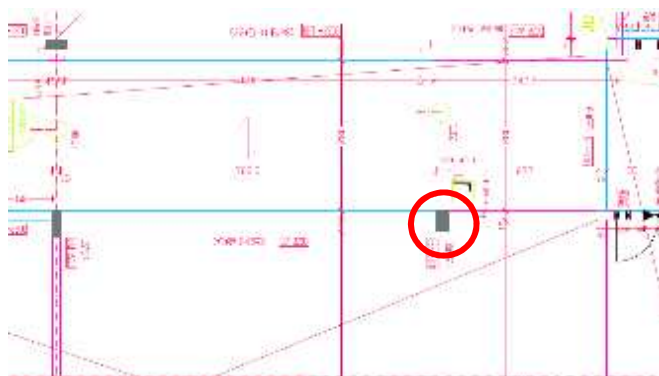
Une fissuration a été constatée au niveau d'une des salles de restauration. Cette fissure est traversante (visible des deux côtés de la cloison (non porteuse d'après les plans). Un poteau se trouve à l'intersection des cloisons de la pièce, ce dernier ne semble pas fissuré. Une fissure semble le longer.

Fissuration à l'angle d'une salle de restaurant

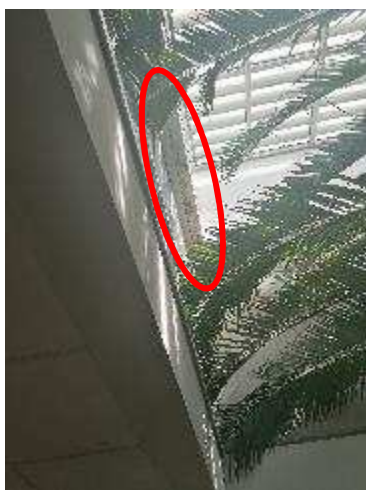
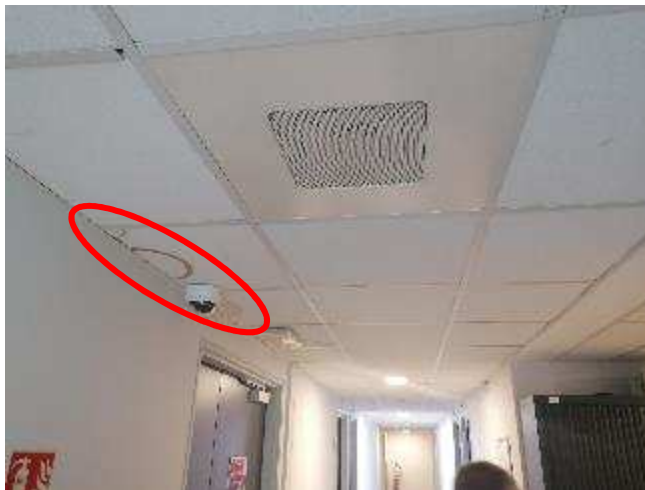
Des traces infiltrations d'eau ont également été remarquées en plancher haut du RDC.

Traces d'infiltrations d'eau

Ces dernières semblent venir de la vétusté de l'étanchéité de la toiture terrasse.

Il faudra s'assurer que ces infiltrations d'eau n'ont pas créé de la corrosion ponctuelle dans les éléments béton de la structure, auquel cas, ces éléments devront être repris ponctuellement.

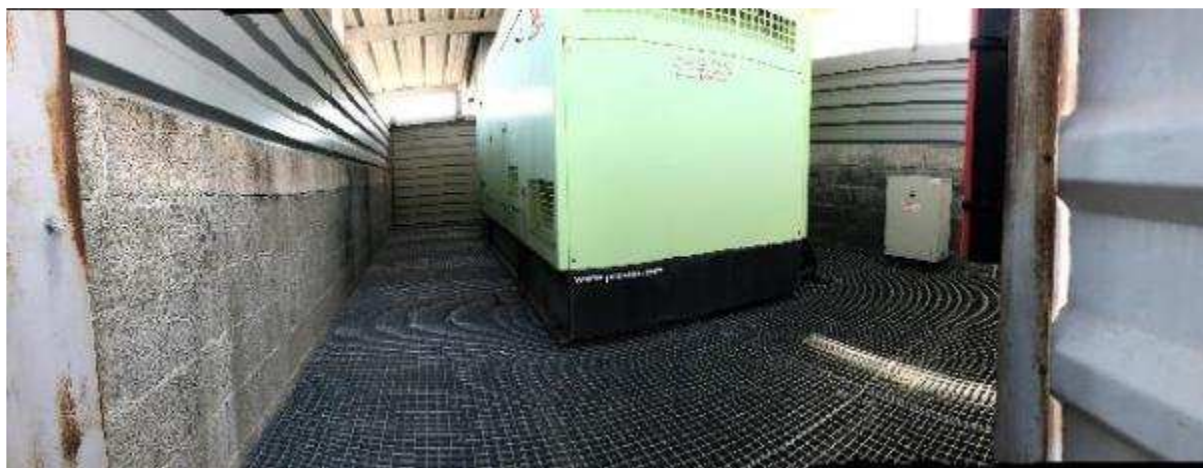
platelage avec plots de répartition sur eau stagnante

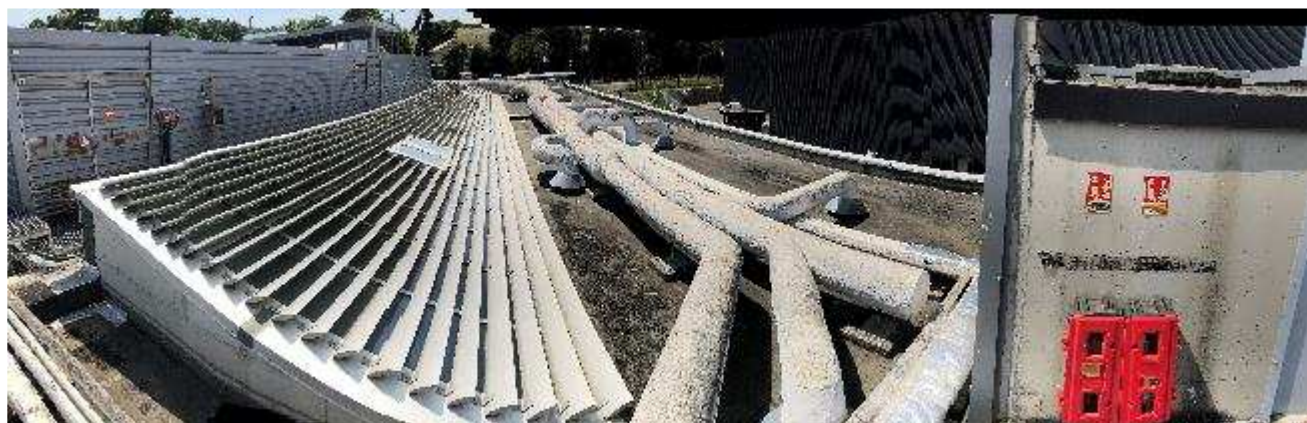
Etanchéité dégradée au droit de plots supports de gaines

- ▶ certains supports de gaine ont poinçonné par défaut de résilient ou sous dimensionnement de leur emprise
- ▶ on observe la présence de nombreuses rustines d'étanchéité sans pour autant que l'assèchement de l'isolant ait été réalisé

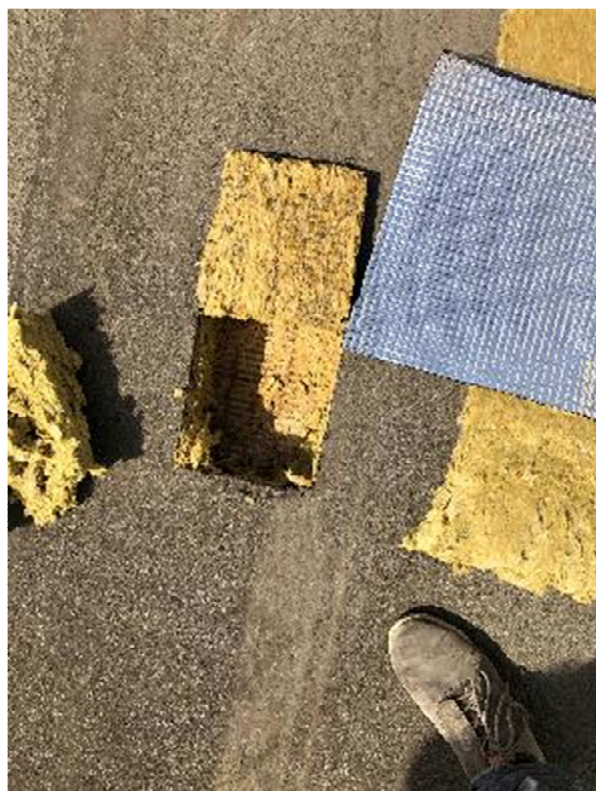
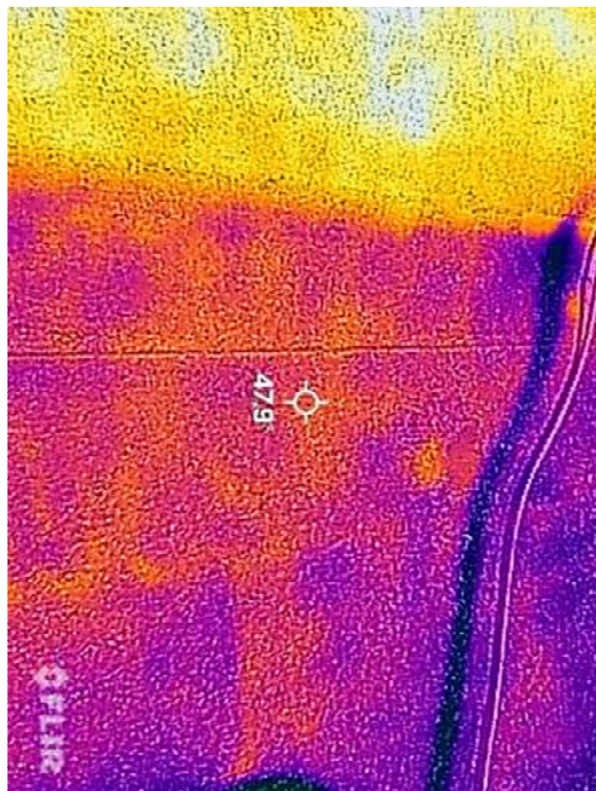
test à la caméra thermique : gradient température visible

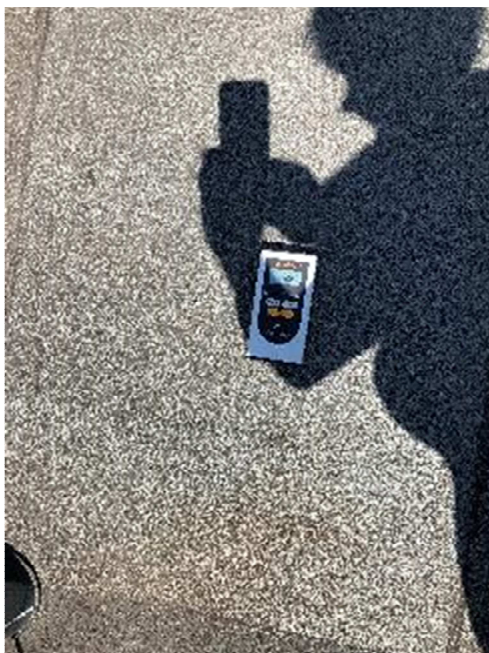
Z4 : 1.6% humidité

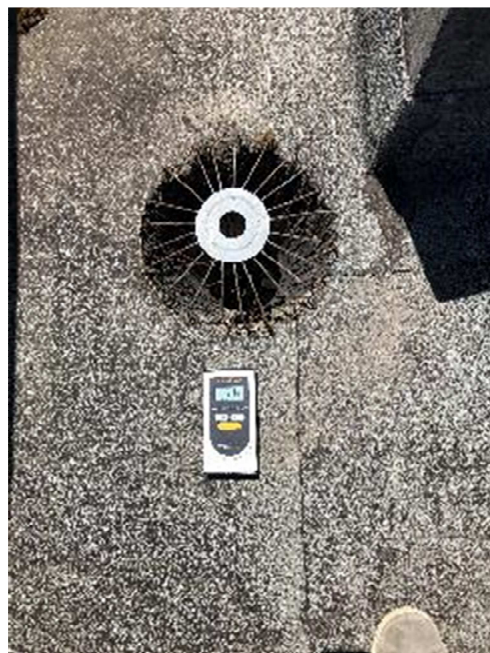
Z8 : 1.6% humidité

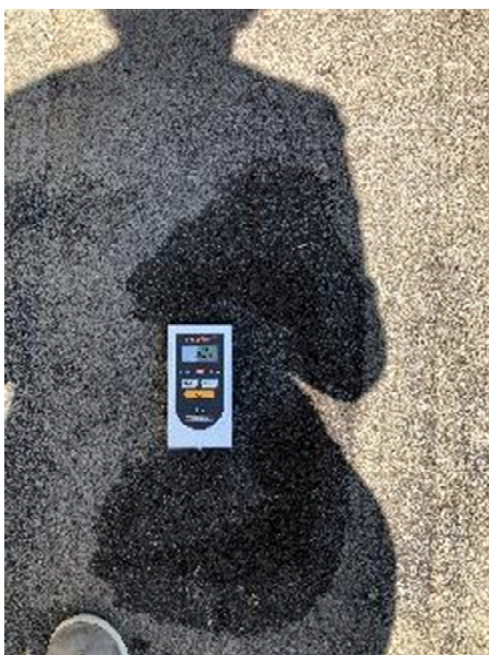
Z7 : 1.6% humidité

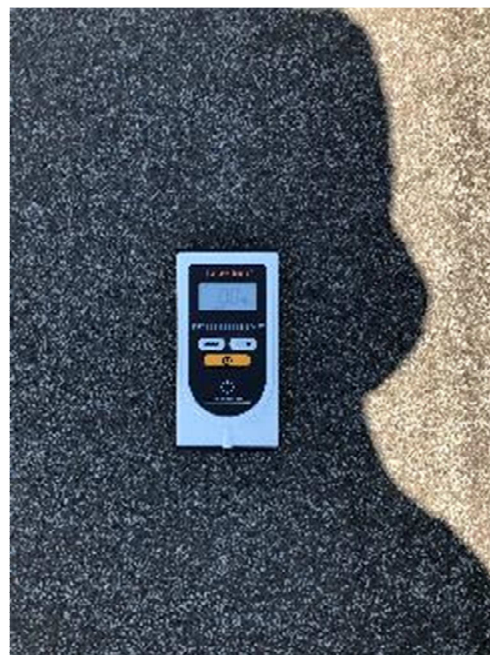
Z6 : 0% humidité

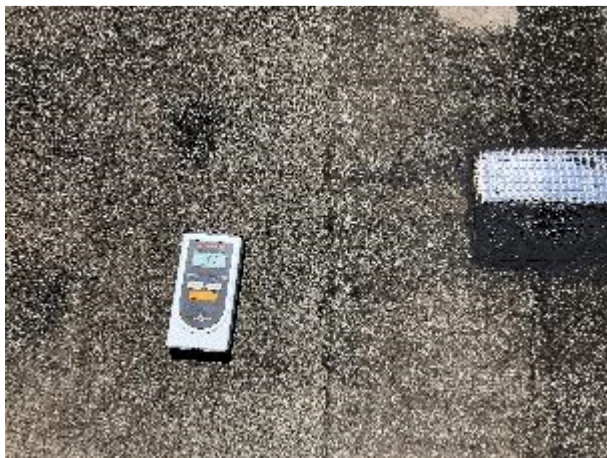
Z3 : 4.4% humidité

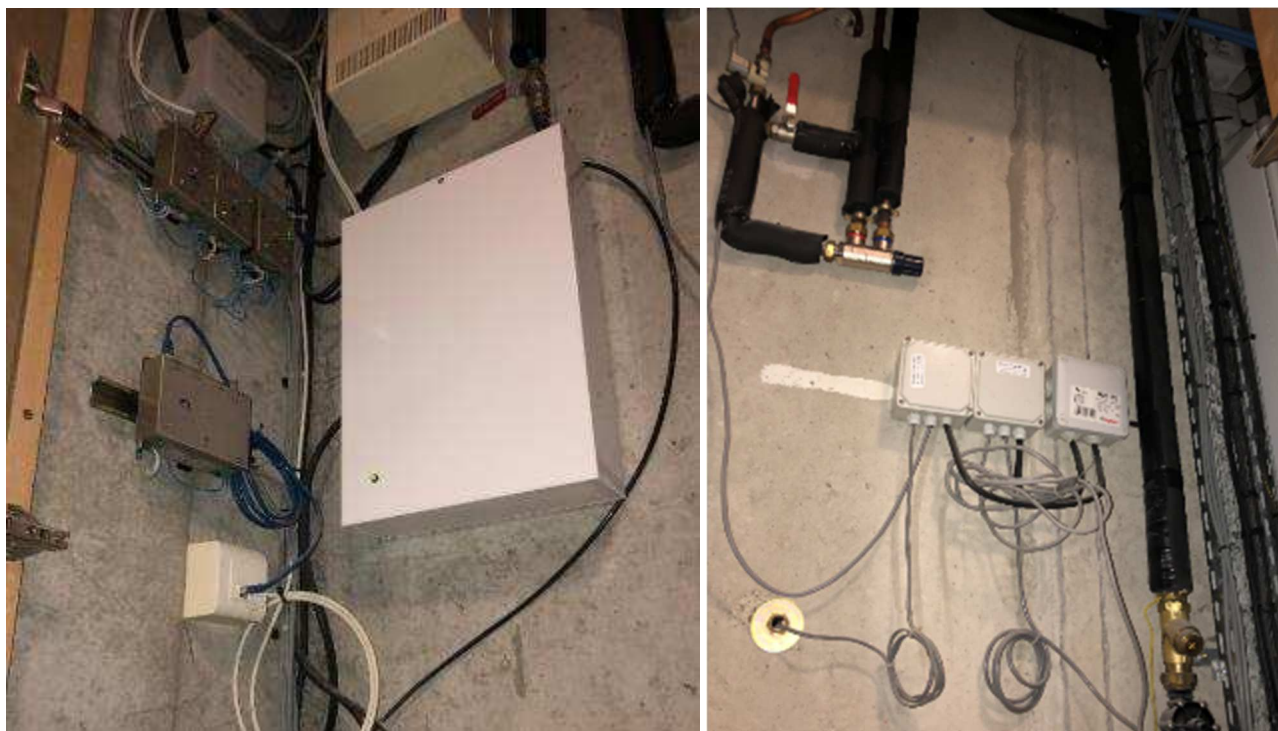
Un point de vigilance est à apporter sur les gaine technique de distribution terminale où de nombreux équipements se situent à proximité des tuyaux de distribution d'eau. Une fuite sur ces réseaux pourrai impacter une perte d'alimentation d'équipements sensibles (sûreté notamment).

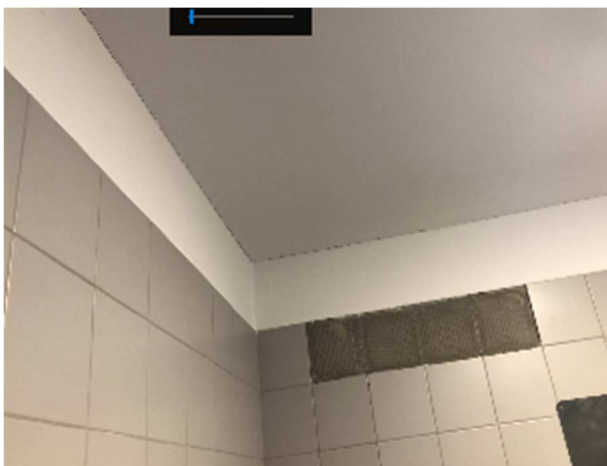
décollement généralisé des faïences salles d'eau

- ▶ Suivant résultat de l'étude Ginger, la résistance des bétons n'est pas en cause. Les causes probables principales étant les mouvements de la structure non porteuse sur dallage vraisemblablement sous dimensionné à la flèche nuisible (acier et/ou descente de charges), nous proposons que les tassements étant dans leur majeure partie réalisés et donc le dallage stabilisé, la démolition et la reconstruction de cloisons type Placostil sur rail avec parement en Fermacell (béton THD) ou cloison type carcéral permettrait la pose sur ces ouvrages, après enduit d'imperméabilisation, d'une thibaude en PVC, de carrelage ou bien même de peinture.

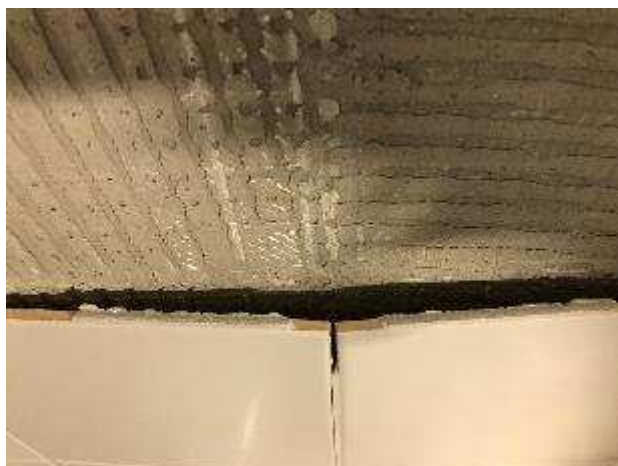
mise en compression des carreaux sur cloisons

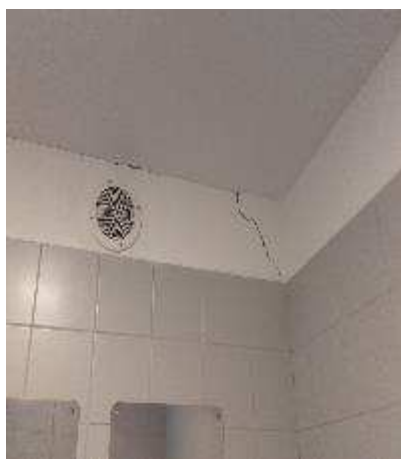
fissures sur cloisons maçonnées

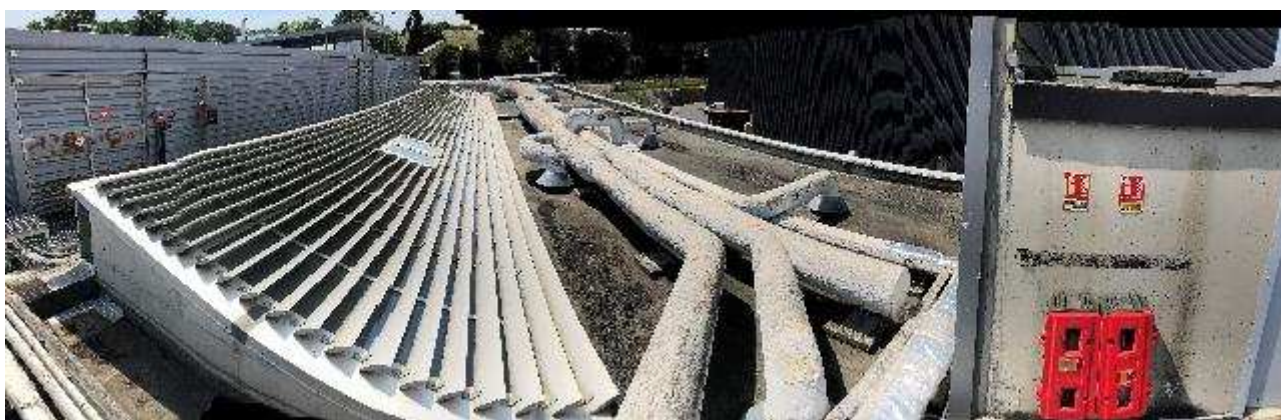
Verrière fuyarde en périphérie et au droit des joints de vitrage

- ▶ Avant remplacement, un essai à la rampe d'aspersion sera réalisé pour déterminer exactement les origines des fuites (joints défaillants, compression de la structure, acrotères défaillantes). Mais compte tenu du coût de dépose en configuration subhorizontale, nous préconisons le remplacement complet avec éventuellement une adaptation des joints périphériques avec coiffe recouvrant la périphérie totale pour permettre une libre dilatation sans fuite
- ▶ estimation des travaux : 100K€ht
