Ind A – 08/06/23 – Rapport complet

# AMO priorités de rénovation CVC du RU C – CROUS Normandie site de Lebissey

Rue du Recteur Daure  
14000 CAEN

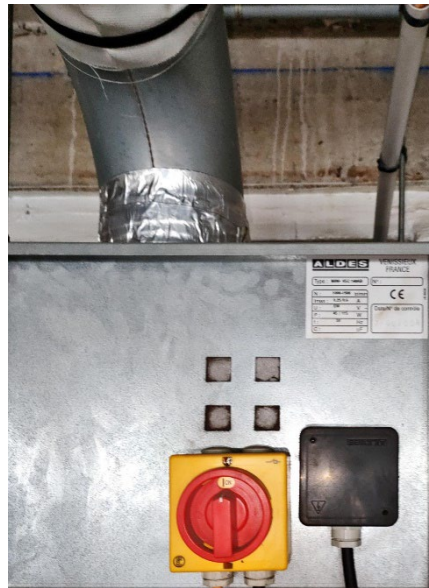
#### d. Extracteur VMC Sanitaires Personnels Cuisine

- Situé au sous-sol dans le local machine froid.
- Son débit est insuffisant : mesuré 56 m<sup>3</sup>/h.
- Câblé en vitesse 1. La vitesse 2 serait plus adaptée, même si son dimensionnement soit à revoir compte tenu des besoins dans les sanitaires
- Les débit dans les bouches des sanitaires du personnel est quasi inexistant et nombre de bouches et débit global à revoir.

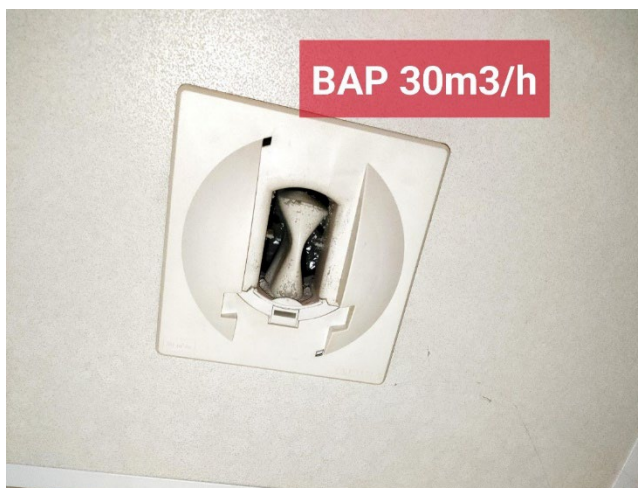
- Pressions résiduelles entre 9 et 12 Pa aux bouches => insuffisant
- 2 bouches de 45 m<sup>3</sup>/h dans chaque vestiaire hommes et femmes correspondant à 1 douche et un WC

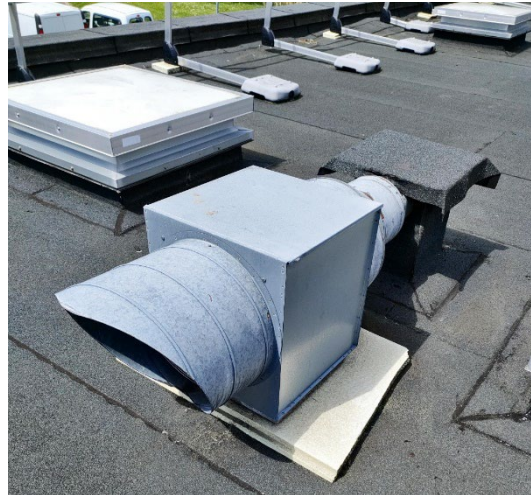
### e. Extracteurs VMC Sanitaire Accueil et Mambo

- Extracteur Sanitaire Accueil « Loge » : Systemair type KSS400
- Extracteur Sanitaire Mambo : Systemair type KVK Silent 400
- Les caissons sont en bon état
- Le caisson des sanitaires de l'accueil est sur-dimensionné compte tenu de ses servitudes

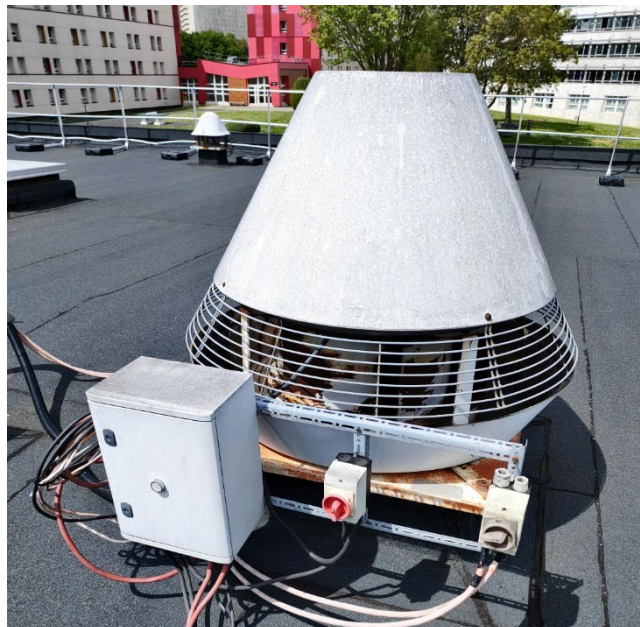
### f. Extracteur Cuisson

- Extracteur dans un état d'usure avancé
- Cheminement des câblés à revoir : câbles CR1 sans protection solaire
- Moteur 1 vitesse, commande local en zone Cuisine

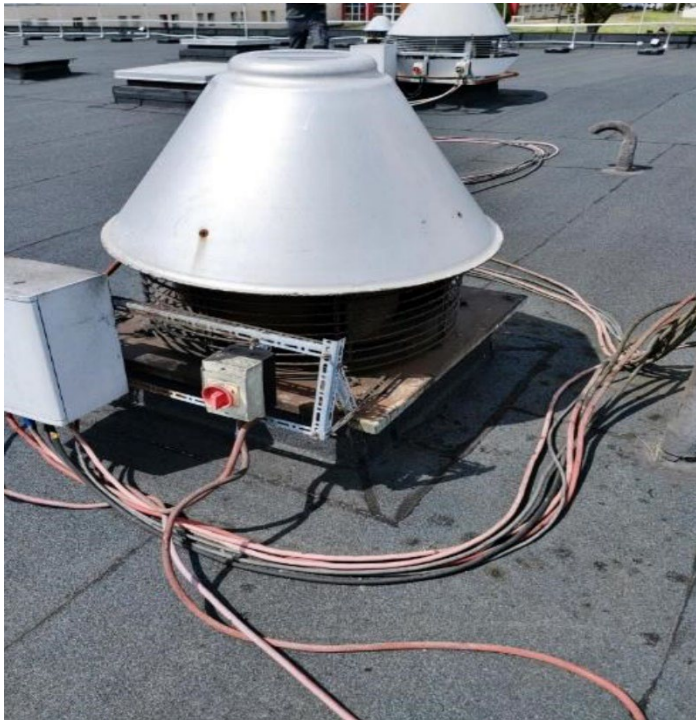
#### g. Extracteur Hotte Scramble :

- Extracteur dans un état d'usure avancé
- Cheminement des câbles à revoir : câbles CR1 sans protection solaire
- L'insufflateur d'induction se trouve l'encoffrement de la hotte au rez de chaussé et est difficilement inspectable
- Moteurs 2 vitesses, commande local en zone Cuisine

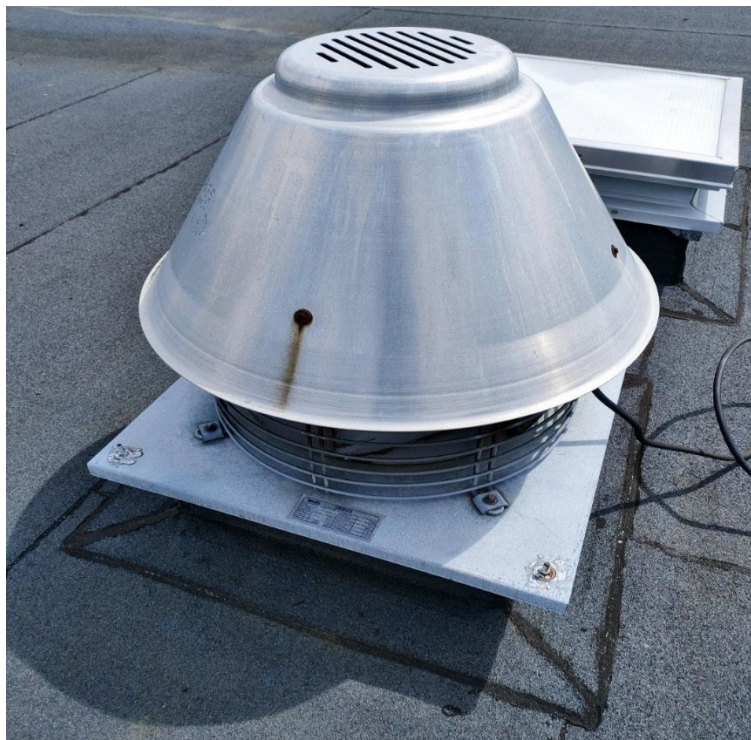
#### h. Extracteur Laverie

- Extracteur dans un état correct
- Cheminement des câbles à revoir
- Coupure de proximité absente
- Moteur 2 vitesses , commande local en zone Laverie

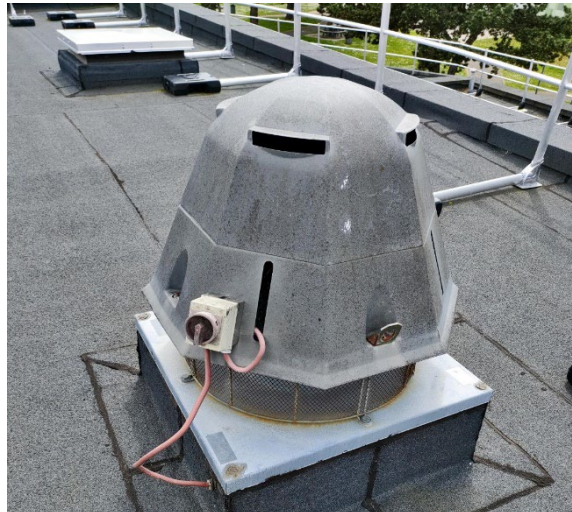
#### i. Extracteur Hotte Mambo

- Extracteur dans un état d'usure avancé
- Cheminement des câbles à revoir : câbles CR1 sans protection solaire
- Les relevées de débit montre un surdimensionnement de cet équipement
- Moteur 2 vitesses, commande local dans le cuisine Mambo

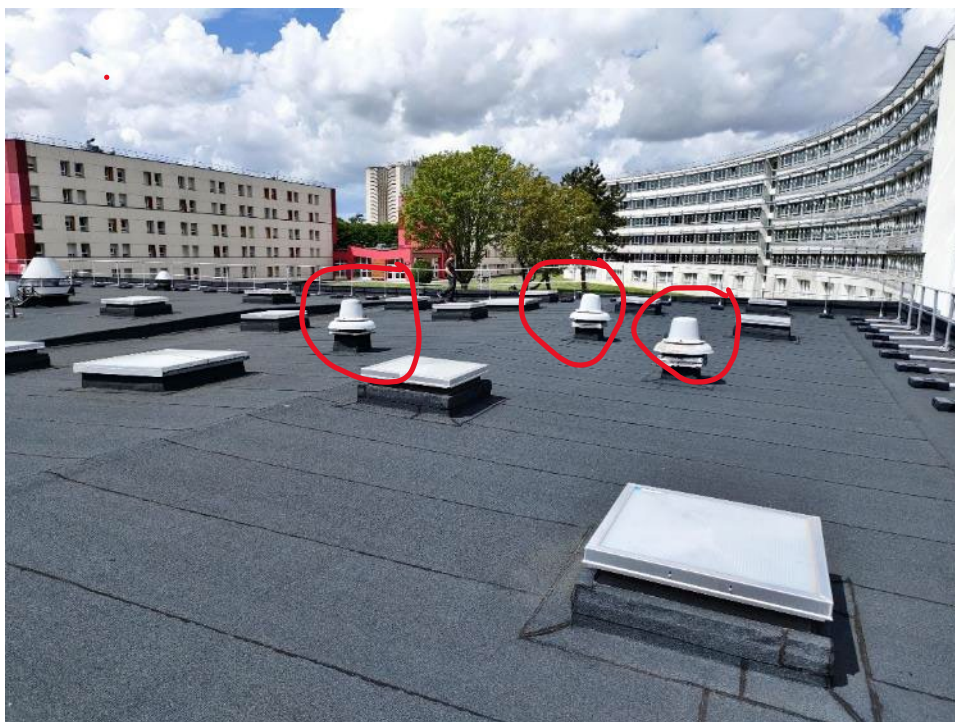
#### j. Tourelles d'extraction hors service

- On relève sur la terrasse une douzaine de tourelles d'extraction réparties sur les toitures de la zone cuisine, Scramble, Salle de Repas 1, Hall d'Entrée Est et Bureaux
- Malgré leur mise en fonctionnement à l'armoire de commande au rez de chaussé, aucune ne fonctionnent, sauf une en zone Frigos.

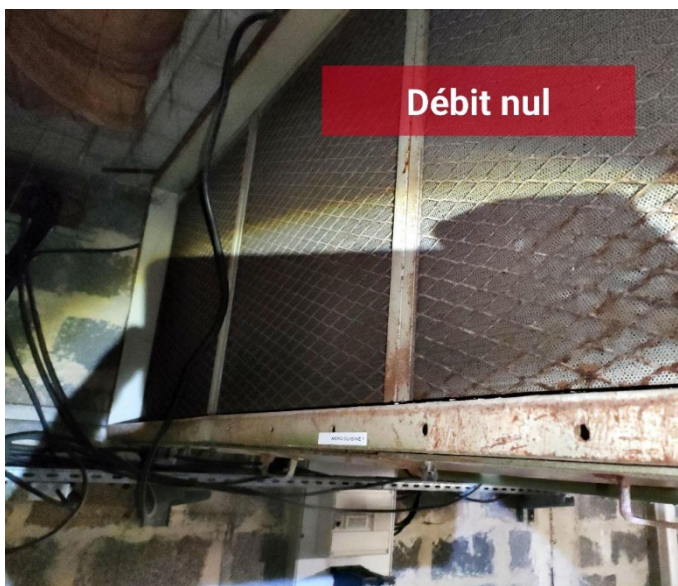
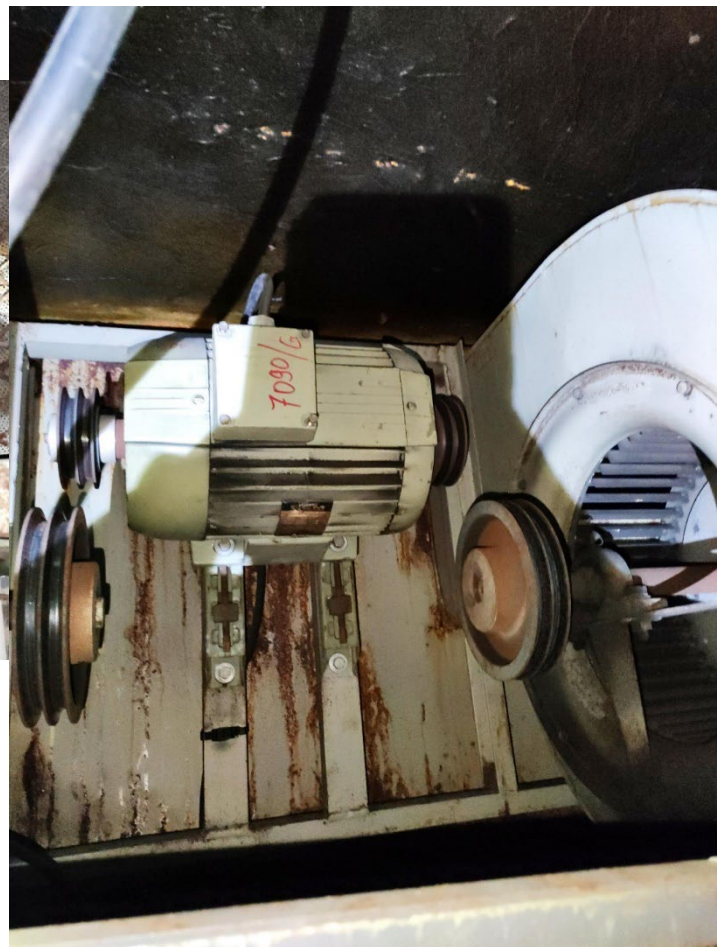
### k. Aérotherme Cuisine 1

- Le moteur tourne dans le vide : courroies HS
- Pas de sécurité de contrôle de débit d'air ce qui explique le désordre
- Pas de coupure de proximité sur l'appareil
- Filtration ne répond à aucun référentiel de norme
- Etat d'usure avancé
- Equipements de régulation obsolètes
- Asservissement au CCF Absente

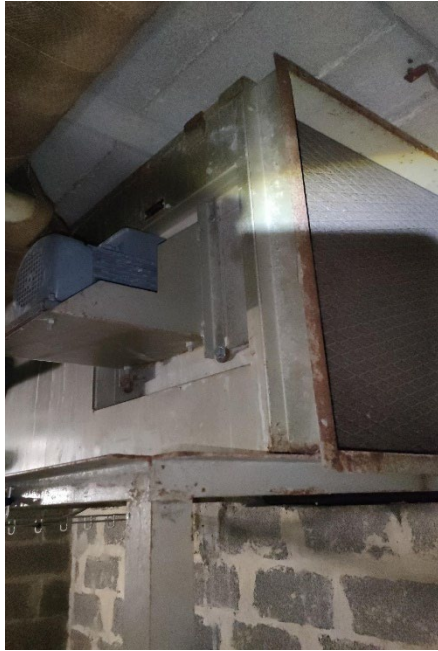
## I. Aérotherme Frigos

- Débits mesuré relativement faible
- Pas de sécurité de contrôle de débit d'air ce qui explique ce désordre
- Pas de coupure de proximité sur l'appareil
- Filtration ne répond à aucun référentiel de norme
- Etat d'usure avancé
- Equipements de régulation obsolètes
- Asservissement au CCF Absente

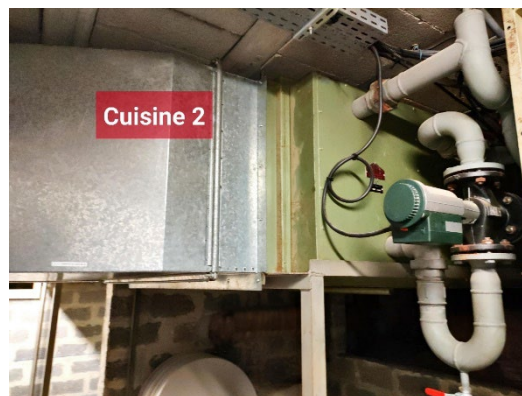
## m. Aérotherme Cuisine 2

- Pas de sécurité de contrôle de débit d'air
- Pas de coupure de proximité sur l'appareil
- Filtration ne répond à aucun référentiel de norme
- Etat d'usure assez avancé
- Equipements de régulation obsolètes
- Asservissement au CCF Absente
- Régulateurs de débits

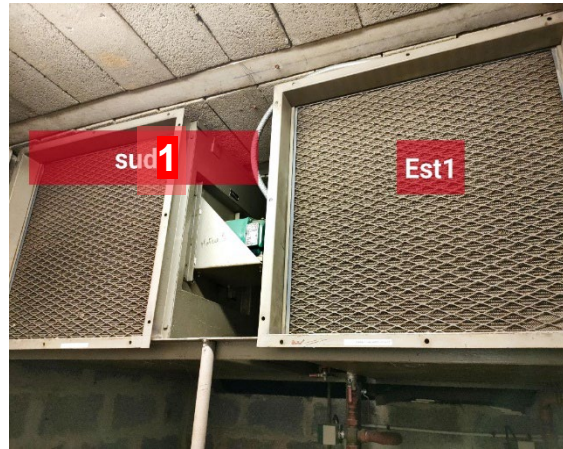
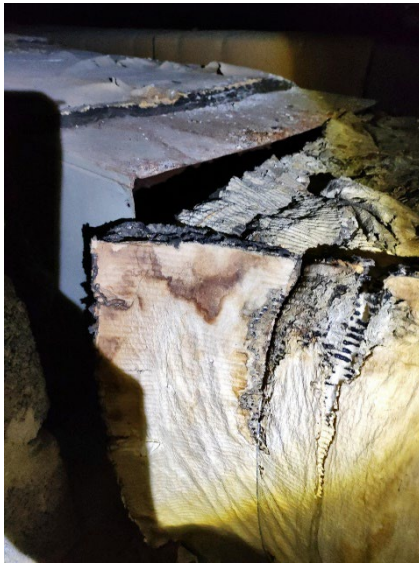
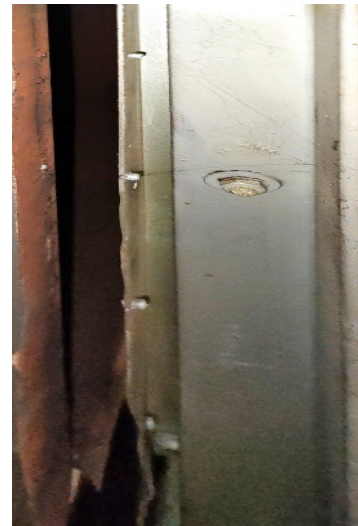
## n. Aérothermes Est1 et Sud1

- Pas de sécurité de contrôle de débit d'air
- Pas de coupure de proximité sur l'appareil
- Filtration ne répond à aucun référentiel de norme
- Etat d'usure avancé
- Réseaux de gaine détérioré, gaine déboîtée, cadre non étanche, calorifuge très détérioré
- Equipements de régulation obsolètes
- Asservissement au CCF Absente

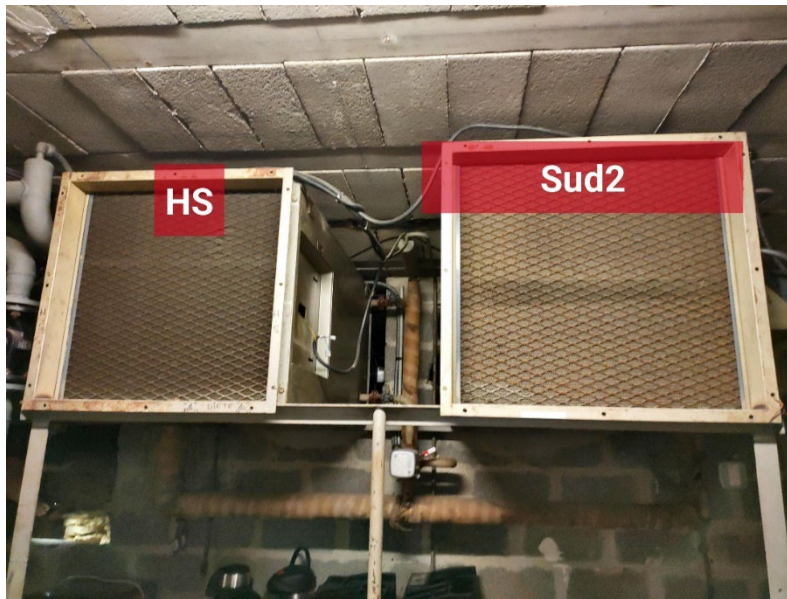
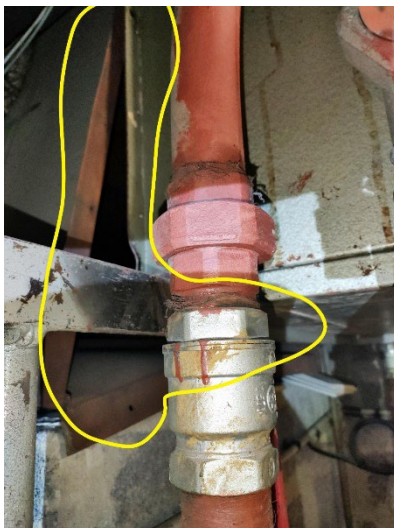
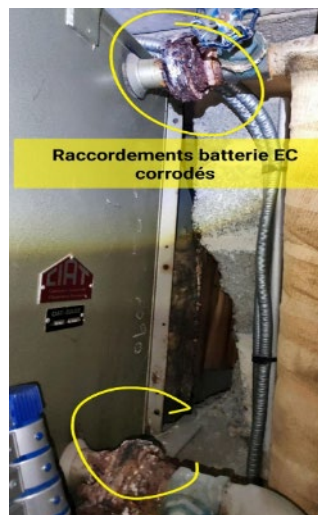
## o. Aérothermes Est2 et Sud2

- Aérotherme Est2 (gauche sur la photo) : HS => plus de moteur
- Aérothermes Sud2 : débit très faible => le moteur tourne à l'envers
- Pas de sécurité de contrôle de débit d'air ce qui explique se désordre
- Pas de coupure de proximité sur l'appareil
- Filtration ne répond à aucun référentiel de norme
- Etat d'usure avancé, raccordement batterie fortement corrodé (cf. Photo ci-dessous)
- Réseaux de gaine détérioré, gaine déboîtée, cadre non étanche, calorifuge très détérioré
- Equipements de régulation obsolètes
- Asservissement au CCF Absente

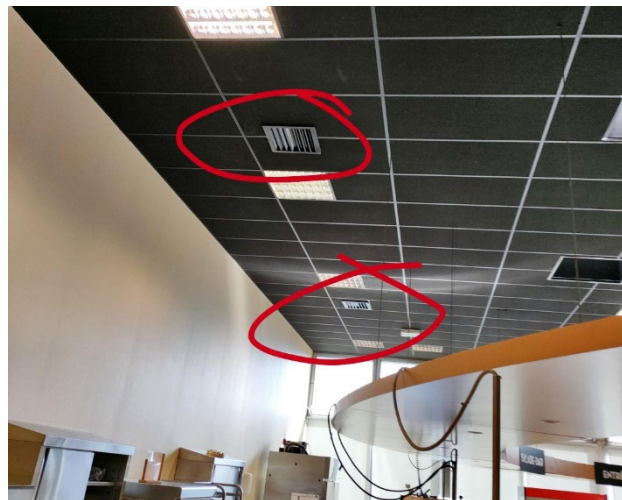
- Le débit en vitesse 1 de la hotte Scramble est suffisante au regard du débit requis. Nous notons un sous débit de l'induction en vitesse 1
- La compensation de la zone Scramble est insuffisante.
- Les 2 tourelles d'extraction sont HS, les grilles plafonnieres les reliant permettent le transfert d'air depuis l'extérieur ! :

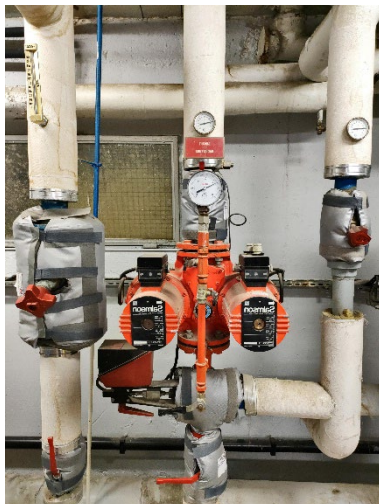
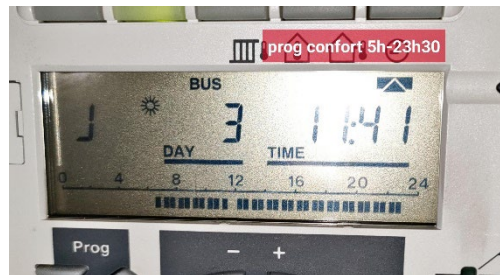
##### a. Panoplie chauffage et régulation

- La régulation est assurée par un RVL471 avec le programme horaire suivant :
  - 5h->23h30 Confort à 19°C du lundi au dimanche
  - Le reste du temps en éco à 16°C

- Une courbe de chauffage suivant la température extérieure :
  - 80°C pour -10°C extérieur
  - 25°C pour 15°C extérieur
- Il n'y a pas de dissociation suivant les usages, ni de prise en compte de la température ambiante.

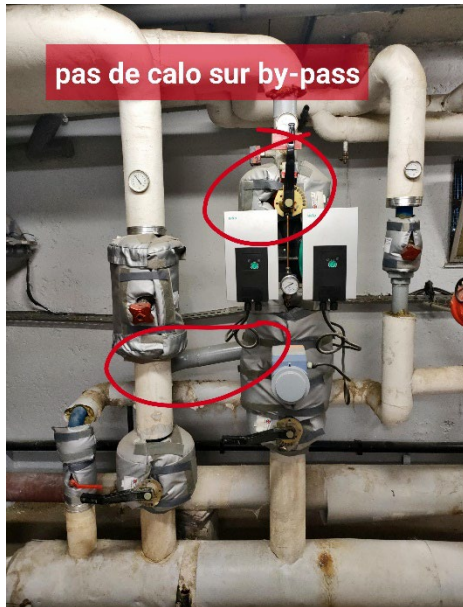
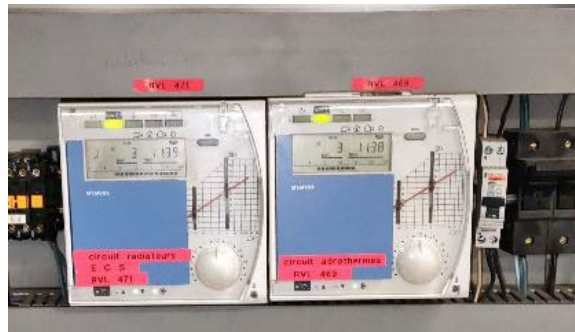
### b. Panoplie aérotherme et régulation

- La régulation est assurée par un RVL469 avec le programme horaire suivant :
  - 5h->16h Confort à 19°C du lundi au dimanche
  - Le reste du temps en éco à 16°C
- Une courbe de chauffage suivant la température extérieure :
  - 80°C pour -10°C extérieur
  - 25°C pour 15°C extérieur
- Quid du fonctionnement avec une sous-régulation de soufflage sur les aérothermes ?

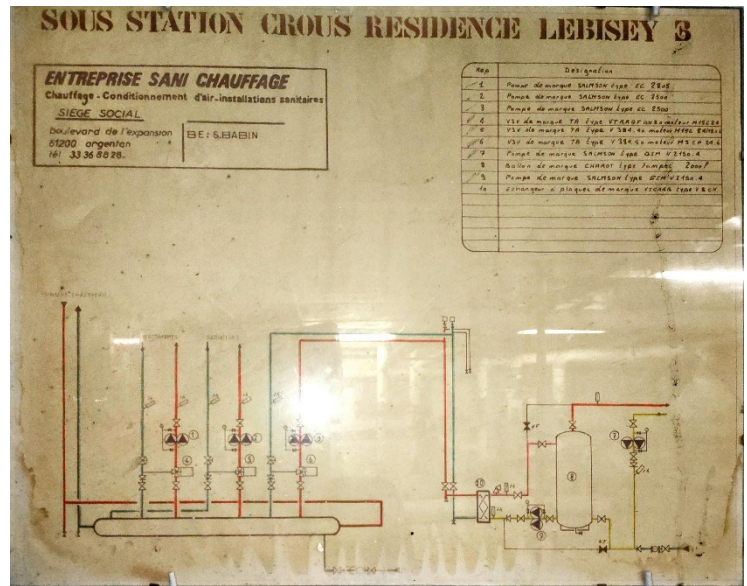
### c. Production ECS et sous-station général

- La production ECS est assurée par un préparateur semi-instantané
- Pas de plans de comptages des différents usages

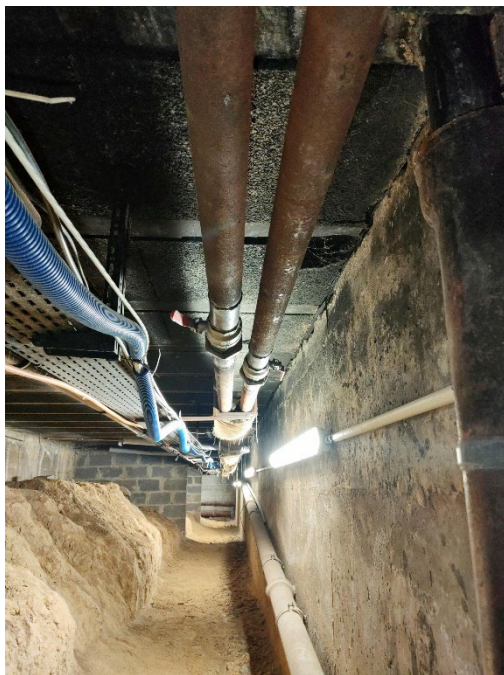
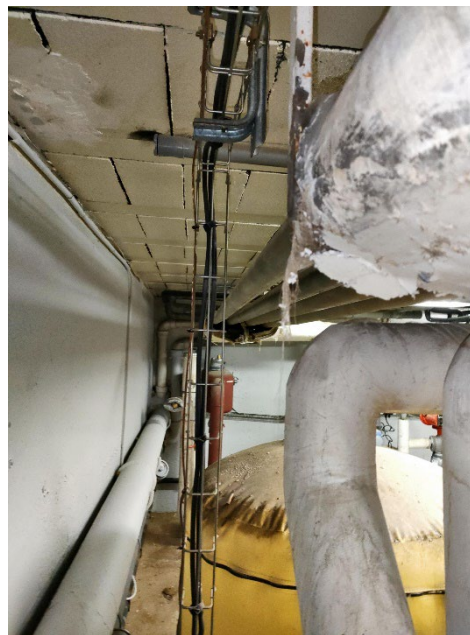
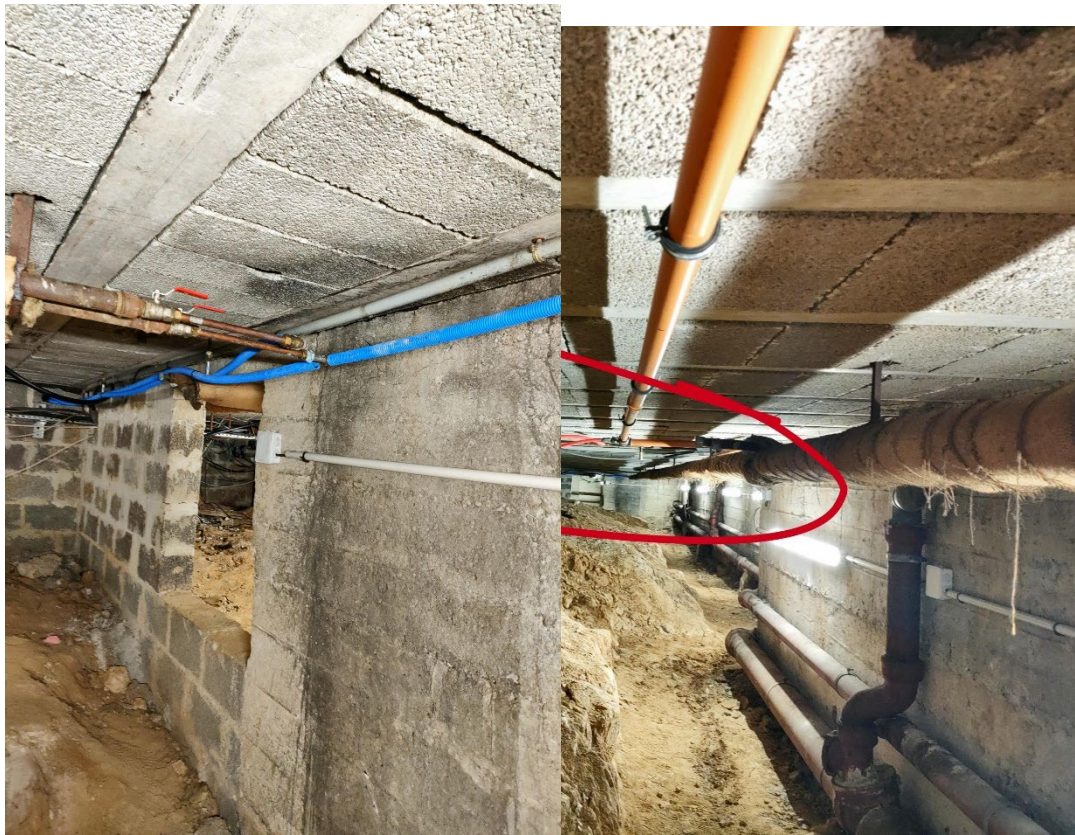
### d. Réseau de distribution de chauffage et aérotherme

- Le réseau montre des manques de calorifuge
- Le calorifuge en place est obsolète et détérioré

- Les parois translucides, autour du patio et façade des salles de restaurant peu performantes. De plus les films mis en place n'apportent plus aucune protection.
- Une régulation dissociée suivant les usages et tenant compte des charges thermiques intérieures serait à mettre en place
- Régulation actuelle de chauffage n'a aucune interaction avec le chauffage dynamique des aérothermes
- Plans de comptage d'énergie pour ce bâtiment non existant.
- Calorifuge des réseaux de chauffage à reprendre

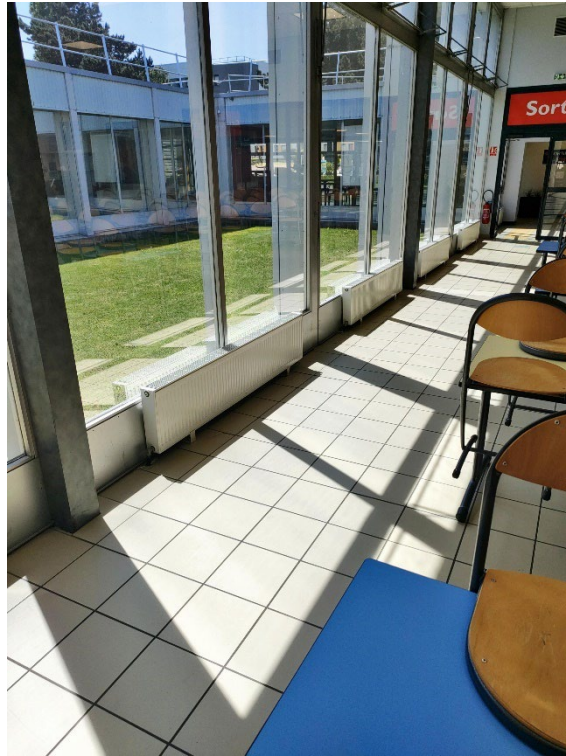
- La réparation des radiateurs est aléatoire dans les différentes salles, leurs implantations et leurs dimensions posent des questions :
  - Salle 1 -> 7 radiateurs plinthe dans le long de la paroi vitré du patio :

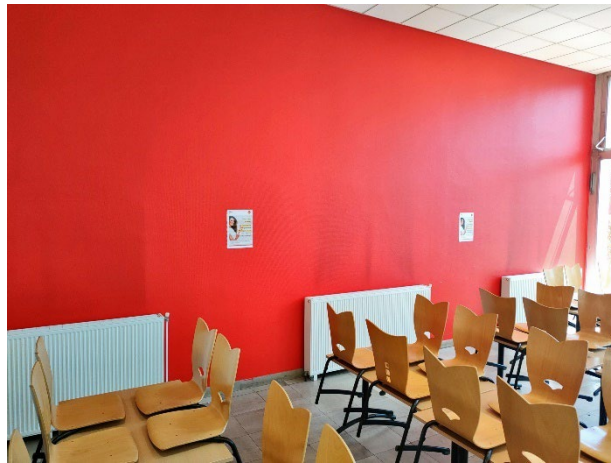
- Salle 2 → 3 radiateurs de forte puissance dans le fond de la salle. A noter que ces radiateurs sont en bout de réseau et raccordés en PER sans calorifuge (Cf. §B.d.)

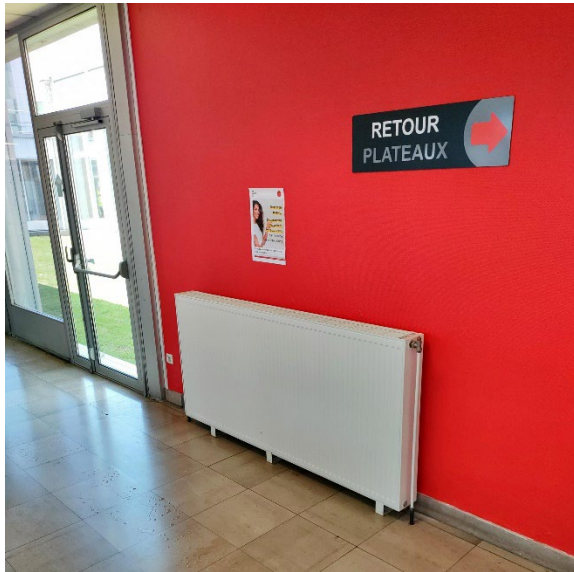
- Salle 3 → 1 radiateur de forte puissance
