Rapport de repérage des matériaux et produits contenant de l'amiante avant réalisation de travaux dans un immeuble bâti

Adresse : CHEMIN DES ANZACS 62450 BAPAUME

Désignation : CENTRE DE DETENTION BAPAUME

Date du rapport : 22/03/2023

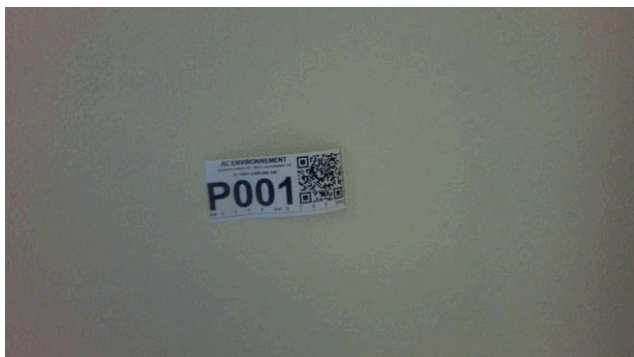
002ER403891 n°1 - 2 (P1) - Aile Ouest - Vol 1 (Cellule 103)

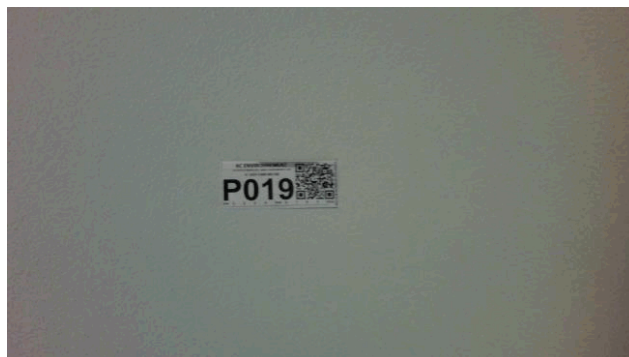
002ER403891 n°19 - 2 (P19) - Aile Ouest - Vol 9 (Cellule 111)

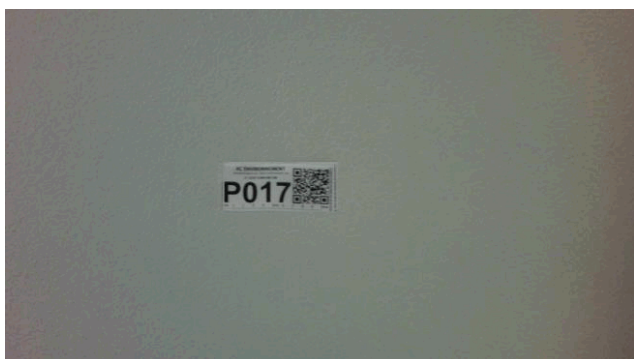
002ER403891 n°17 - 2 (P17) - Aile Ouest - Vol 8 (Cellule 110)

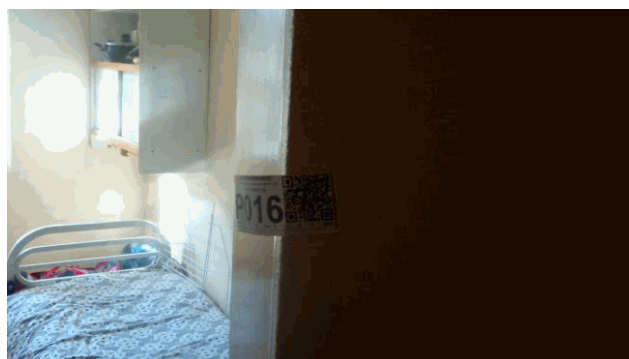
002ER403891 n°16 - 2 (P16) - Aile Ouest - Vol 7 (Cellule 109)

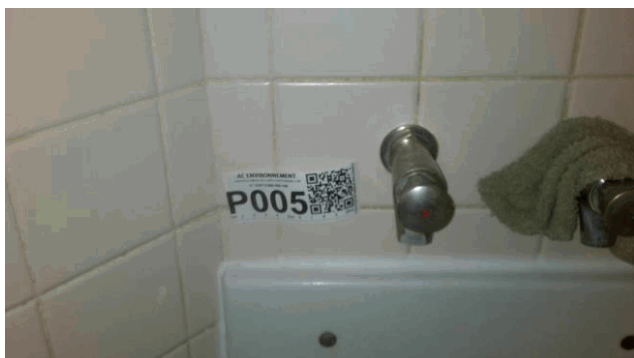
002ER403891 n°5 - 2 (P5) - Aile Ouest - Vol 1 (Cellule 103)

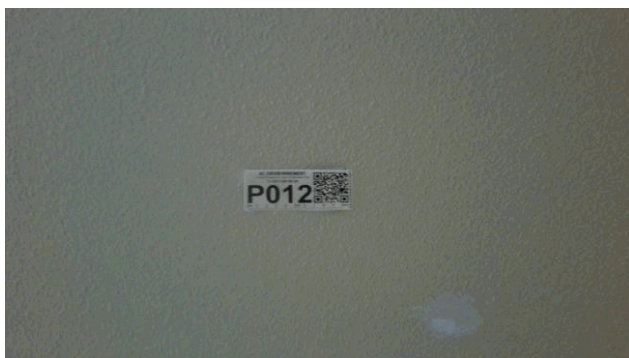
002ER403891 n°12 - 2 (P12) - Aile Ouest - Vol 5 (Cellule 107)

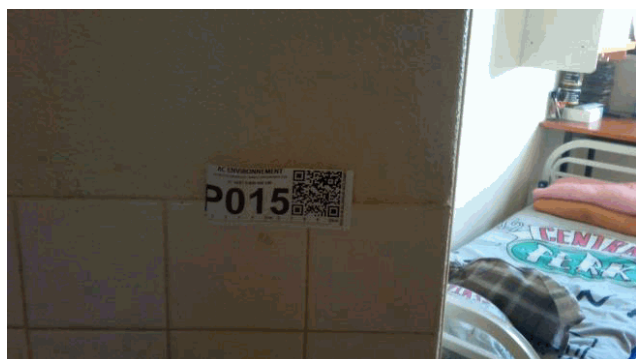
002ER403891 n°15 - 2 (P15) - Aile Ouest - Vol 7 (Cellule 109)

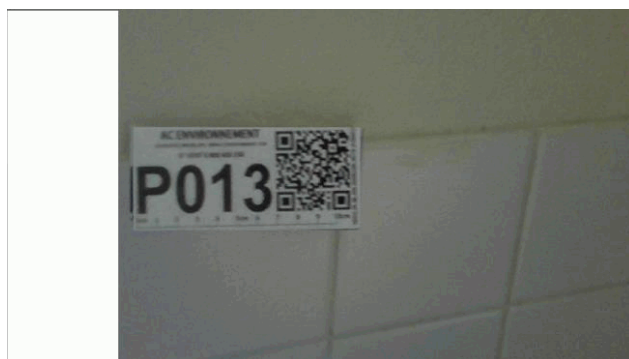
002ER403891 n°13 - 2 (P13) - Aile Ouest - Vol 6 (Cellule 108)

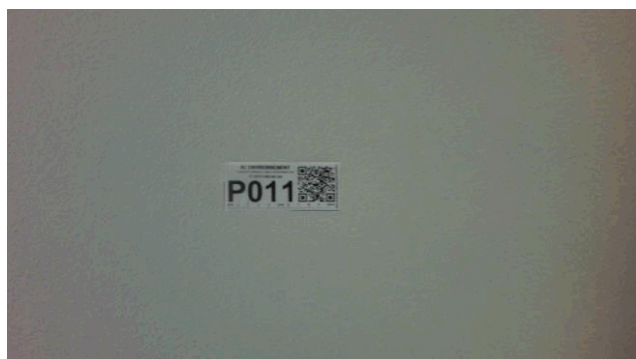
002ER403891 n°11 - 2 (P11) - Aile Ouest - Vol 5 (Cellule 107)

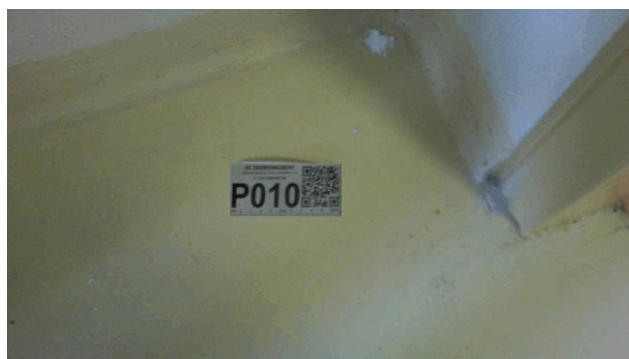
002ER403891 n°10 - 2 (P10) - Aile Ouest - Vol 5 (Cellule 107)

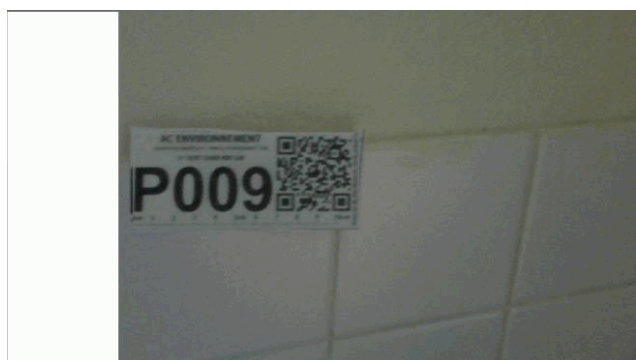
002ER403891 n°9 - 2 (P9) - Aile Ouest - Vol 5 (Cellule 107)

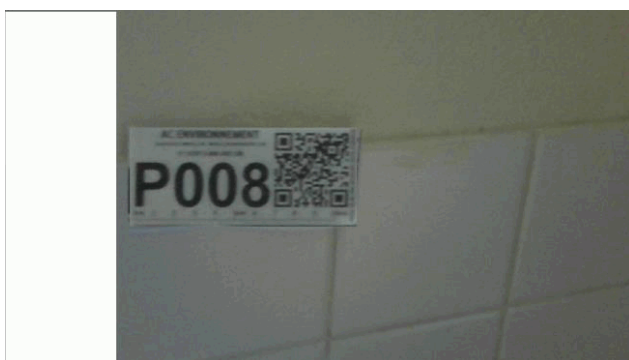
002ER403891 n°8 - 2 (P8) - Aile Ouest - Vol 4 (Cellule 106)

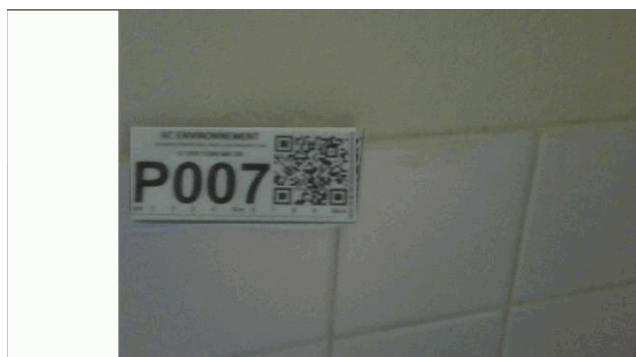
002ER403891 n°7 - 2 (P7) - Aile Ouest - Vol 3 (Cellule 105)

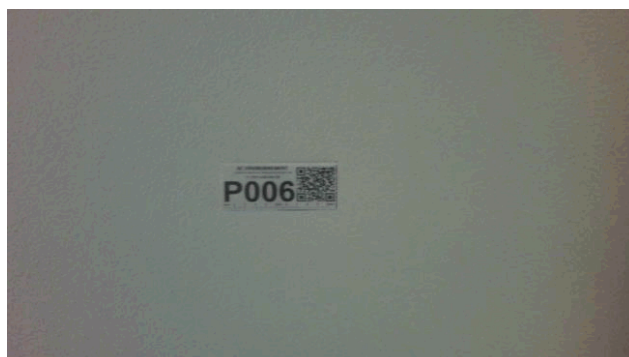
002ER403891 n°6 - 2 (P6) - Aile Ouest - Vol 3 (Cellule 105)

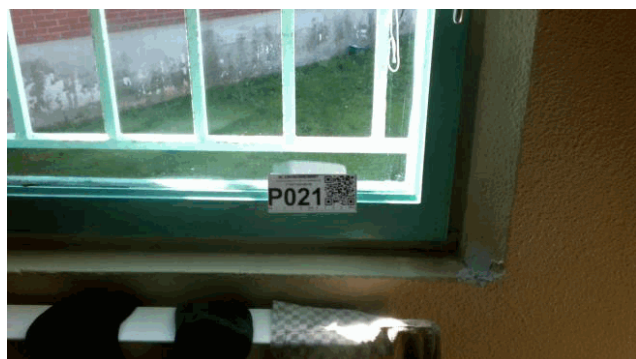
002ER403891 n°21 - 2 (P21) - Aile Ouest - Vol 8 (Cellule 110)

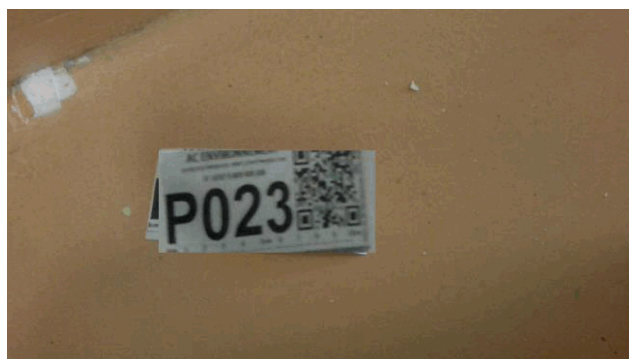
002ER403891 n°23 - 2 (P23) - Aile Ouest - Vol 10 (Couloir)

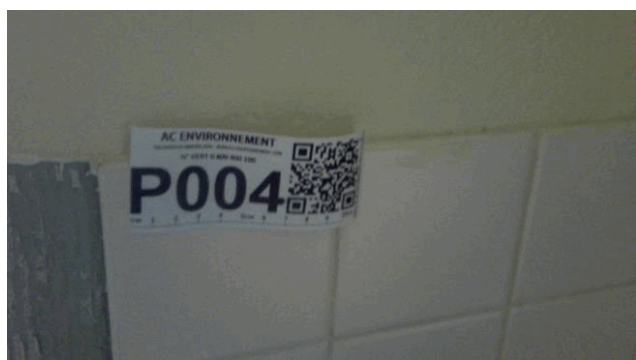
002ER403891 n°4 - 2 (P4) - Aile Ouest - Vol 2 (Cellule 104)

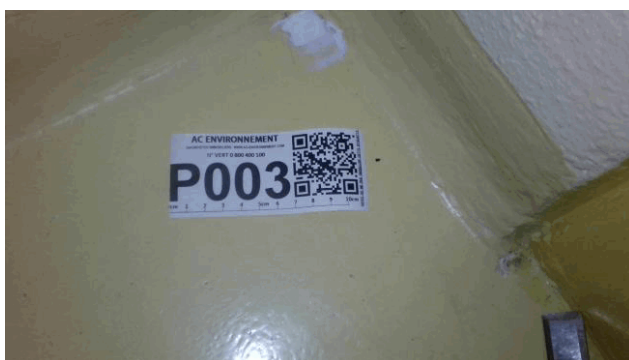
002ER403891 n°3 - 2 (P3) - Aile Ouest - Vol 1 (Cellule 103)

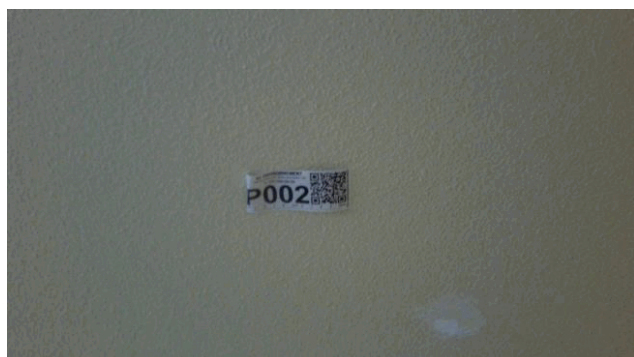
002ER403891 n°2 - 2 (P2) - Aile Ouest - Vol 1 (Cellule 103)

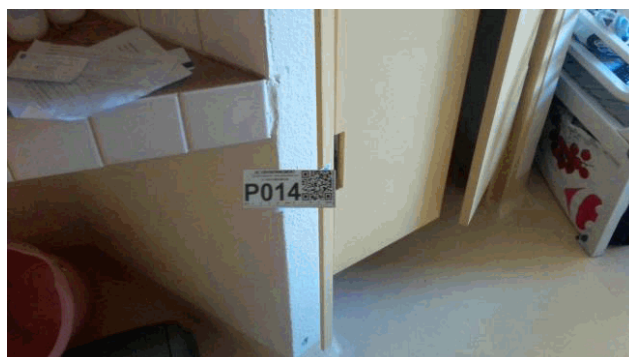
002ER403891 n°14 - 2 (P14) - Aile Ouest - Vol 6 (Cellule 108)

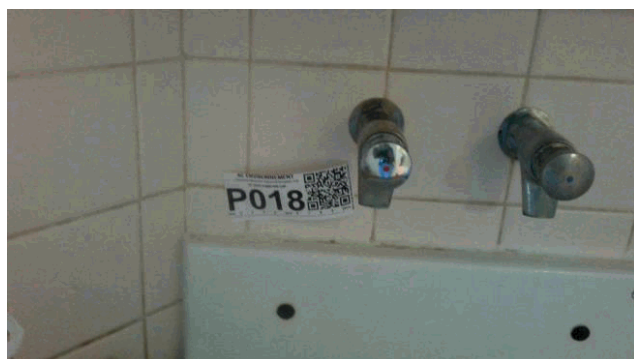
002ER403891 n°18 - 2 (P18) - Aile Ouest - Vol 8 (Cellule 110)

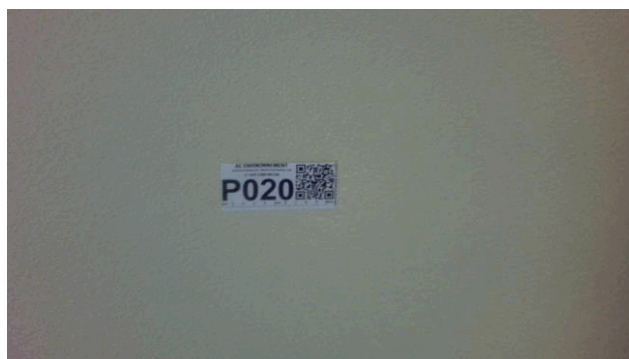
002ER403891 n°20 - 2 (P20) - Aile Ouest - Vol 9 (Cellule 111)

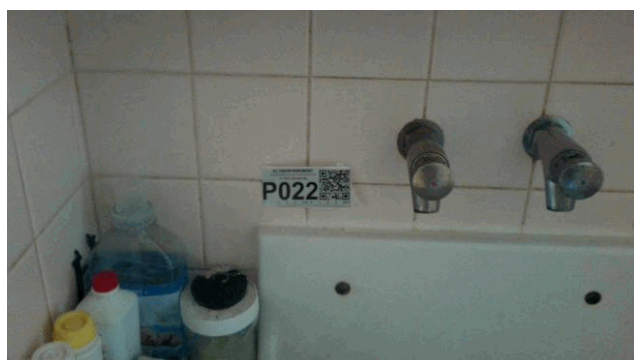
002ER403891 n°22 - 2 (P22) - Aile Ouest - Vol 9 (Cellule 111)

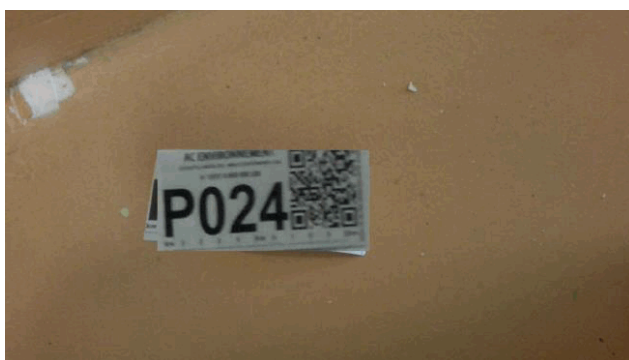
002ER403891 n°24 - 2 (P24) - Aile Ouest - Vol 10 (Couloir)

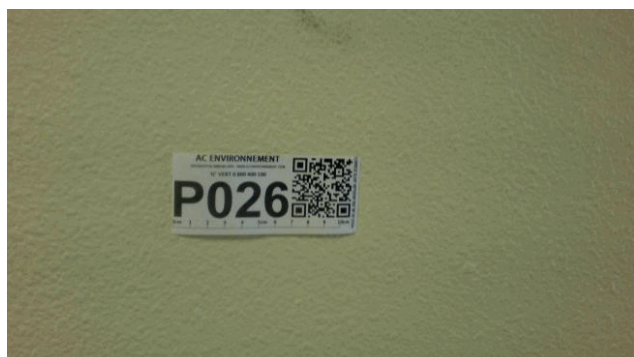
002ER403891 n°26 - 2 (P26) - Aile Ouest - Vol 10
(Couloir)

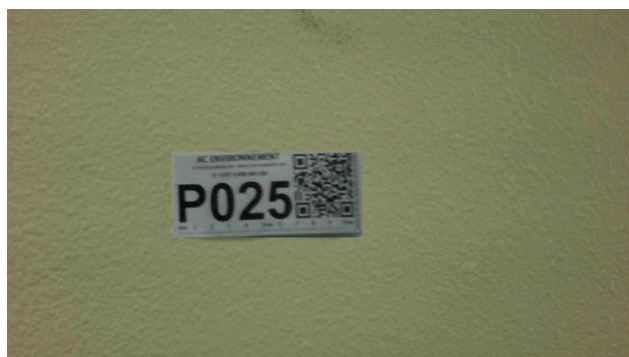
002ER403891 n°25 - 2 (P25) - Aile Ouest - Vol 10
(Couloir)
