Rapport de Diagnostic Accessibilité

Université Paul Sabatier

**Salle
polyvalente
CAP**

18 Janvier 2010

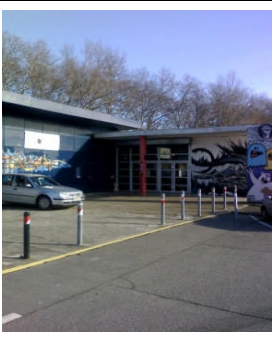
L'entrée principale du bâtiment n'est pas facilement repérable (éléments architecturaux peu différenciateurs et/ou traitement avec contraste visuel insuffisant)	3.1	△		●		●	Installer une signalétique et un éclairage en façade	3	700,00 €	x
