## Dossier de diagnostics techniques

**Rapport de mission de repérage des matériaux et produits contenant de l'amiante avant réalisation de travaux**

**Référence AMITRAV-D6233624-2101 21 juin 2021**

| <b>Adresse</b> | Quartier BOURDIEU 70200 LURE |

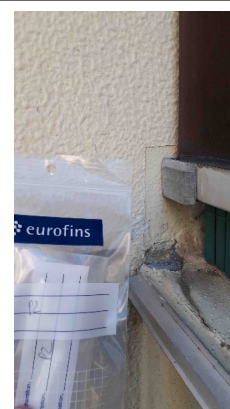
Prélèvement P002  
Pièce Balcon aile gauche  
Localisation Jonction entre Balcon et façade  
Matériaux Béton, Enduits lissés-talochés  
Date 21 juin 2021  
Résultat Absence d'amiante  
Commentaire

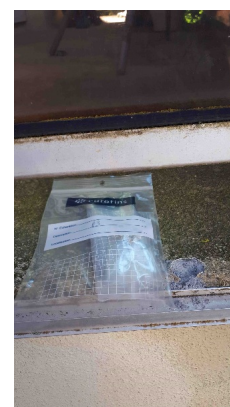
Prélèvement P003  
Pièce Balcon aile droite  
Localisation Sol  
Matériaux Béton, Enduits lissés-talochés  
Date 21 juin 2021  
Résultat Absence d'amiante  
Commentaire

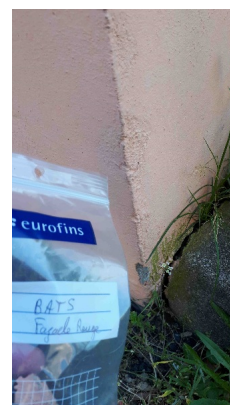
Prélèvement P021  
Pièce BATIMENT 5 BALCON - Façades  
Localisation Façade  
Matériaux Béton, Crépis rouge  
Date 21 juin 2021  
Résultat Absence d'amiante  
Commentaire

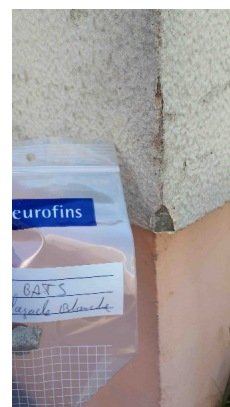
Prélèvement P022  
Pièce BATIMENT 5 BALCON - Façades  
Localisation Façade  
Matériaux Béton, Crépis Blanc  
Date 21 juin 2021  
Résultat Absence d'amiante  
Commentaire

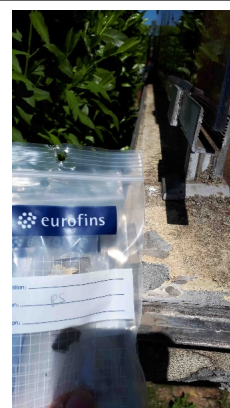
Prélèvement P005  
Pièce Balcon aile droite  
Localisation Sol  
Matériaux Béton, Enduits lissés-talochés  
Date 21 juin 2021  
Résultat Absence d'amiante  
Commentaire

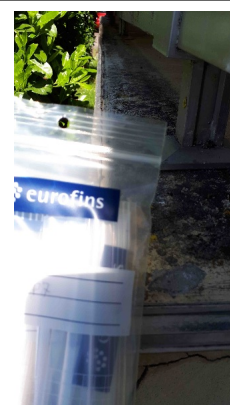
Prélèvement P007  
 Pièce Balcon aile gauche  
 Localisation Sol  
 Matériaux Béton, Enduits lissés-talochés  
 Date 21 juin 2021  
 Résultat Absence d'amiante  
 Commentaire

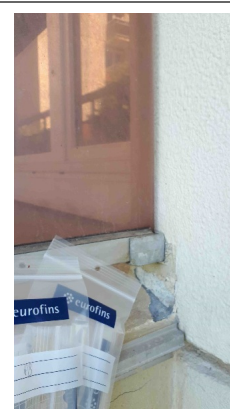
Prélèvement P008  
 Pièce Balcon aile gauche  
 Localisation Jonction entre Balcon et façade  
 Matériaux Béton, Enduits lissés-talochés  
 Date 21 juin 2021  
 Résultat Absence d'amiante  
 Commentaire

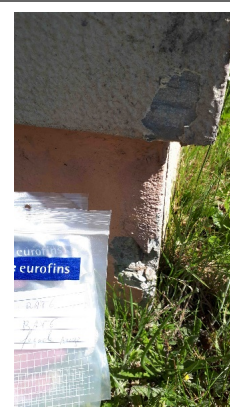
Prélèvement P034  
 Pièce BATIMENT 6 BALCON - Façades  
 Localisation Façade  
 Matériaux Béton, Crépis Rouge  
 Date 21 juin 2021  
 Résultat Absence d'amiante  
 Commentaire

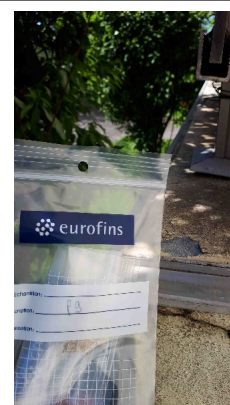
Prélèvement P009  
Pièce Balcon aile droite  
Localisation Sol  
Matériaux Béton, Enduits lissés-talochés  
Date 21 juin 2021  
Résultat Absence d'amiante  
Commentaire

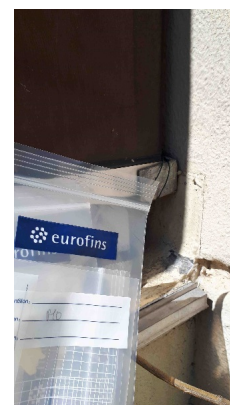
Prélèvement P010  
Pièce Balcon aile droite  
Localisation Jonction entre Balcon et façade  
Matériaux Béton, Enduits lissés-talochés  
Date 21 juin 2021  
Résultat Absence d'amiante  
Commentaire

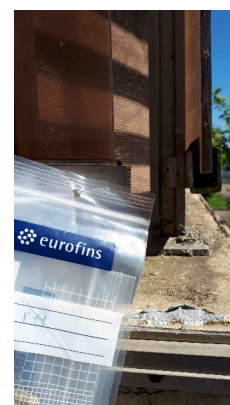
Prélèvement P011  
Pièce Balcon aile gauche  
Localisation Sol  
Matériaux Béton, Enduits lissés-talochés  
Date 21 juin 2021  
Résultat Absence d'amiante  
Commentaire

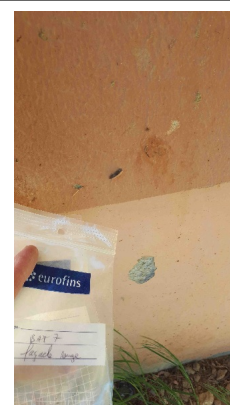
Prélèvement P040  
Pièce BATIMENT 7 BALCON - Façades  
Localisation Façade  
Matériaux Béton, Crépis rouge  
Date 21 juin 2021  
Résultat Absence d'amiante  
Commentaire

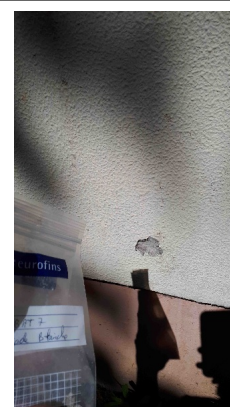
Prélèvement P041  
Pièce BATIMENT 7 BALCON - Façades  
Localisation Façade  
Matériaux Béton, Crépis Blanc  
Date 21 juin 2021  
Résultat Absence d'amiante  
Commentaire

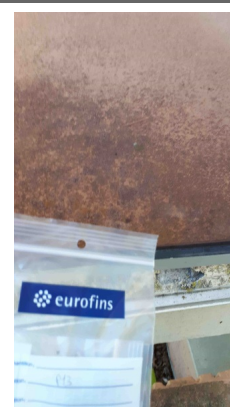
Prélèvement P013  
Pièce Balcon aile droite  
Localisation Sol  
Matériaux Béton, Enduits lissés-talochés  
Date 21 juin 2021  
Résultat Absence d'amiante  
Commentaire

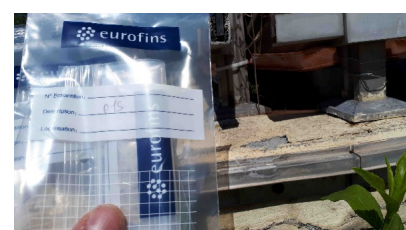
Prélèvement P015  
 Pièce Balcon aile gauche  
 Localisation Sol  
 Matériaux Béton, Enduits lissés-talochés  
 Date 21 juin 2021  
 Résultat Absence d'amiante  
 Commentaire

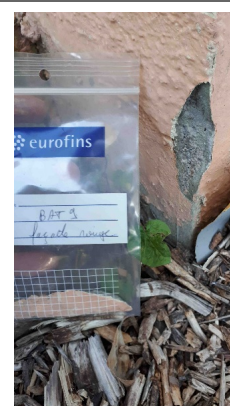
Prélèvement P052  
 Pièce BATIMENT 9 BALCON - Façades  
 Localisation Façade  
 Matériaux Béton, Crépis rouge  
 Date 21 juin 2021  
 Résultat Absence d'amiante  
 Commentaire

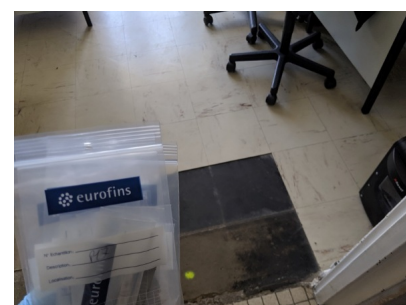
Prélèvement P017  
Pièce BMO  
Localisation Sol Bureau 1  
Matériaux Colles bitumineuses, Dalles de sol  
Date 21 juin 2021  
Résultat Présence d'amiante  
Commentaire

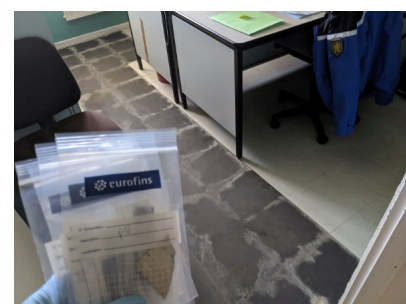
Prélèvement P018  
Pièce BMO  
Localisation Sol bureau 2  
Matériaux Colles bitumineuses, Dalles de sol  
Date 21 juin 2021  
Résultat Présence d'amiante  
Commentaire

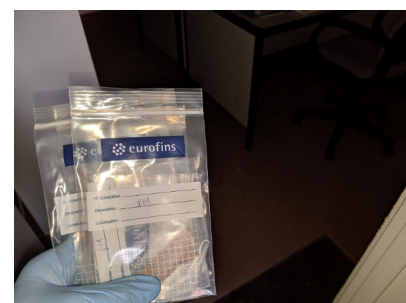
Prélèvement P019  
Pièce BMO  
Localisation Sol bureau 3  
Matériaux Colles bitumineuses, Dalles de sol  
Date 21 juin 2021  
Résultat Présence d'amiante  
Commentaire

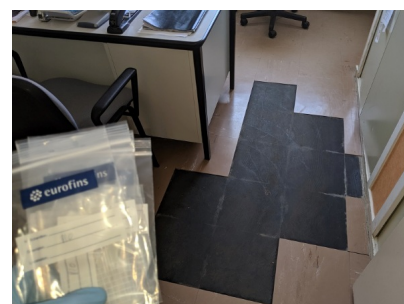
Prélèvement P020  
 Pièce BMO  
 Localisation Sol bureau 4  
 Matériaux Colles bitumineuses, Dalles de sol  
 Date 21 juin 2021  
 Résultat Présence d'amiante  
 Commentaire

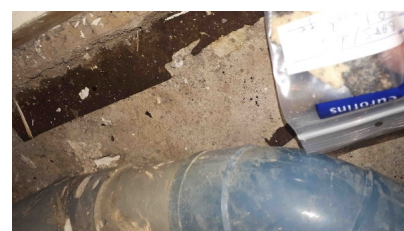
Prélèvement P028  
 Pièce BATIMENT 5 LOGEMENT - Gaine technique logement 5  
 Localisation Sol  
 Matériaux Enduit de rebouchage conduit  
 Date 21 juin 2021  
 Résultat Absence d'amiante  
 Commentaire

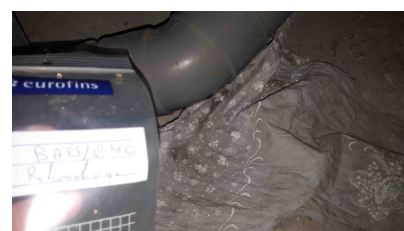
Prélèvement P029  
 Pièce BATIMENT 5 LOGEMENT - Gaine technique BMO  
 Localisation Sol  
 Matériaux Enduit de rebouchage conduit  
 Date 21 juin 2021  
 Résultat Absence d'amiante  
 Commentaire

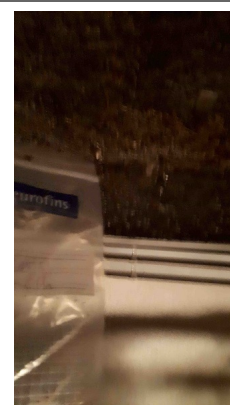
Prélèvement P023  
 Pièce BATIMENT 5 SOUS-SOL - Chaufferie  
 Localisation Plafond  
 Matériaux Fibralith  
 Date 21 juin 2021  
 Résultat Absence d'amiante  
 Commentaire

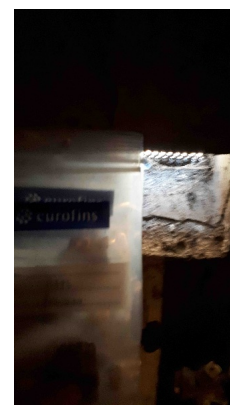
Prélèvement P024  
 Pièce BATIMENT 5 SOUS-SOL - Chaufferie  
 Localisation Fourreau x2 de ventilation  
 Matériaux Conduits en fibre-ciment  
 Date 21 juin 2021  
 Résultat Absence d'amiante  
 Commentaire

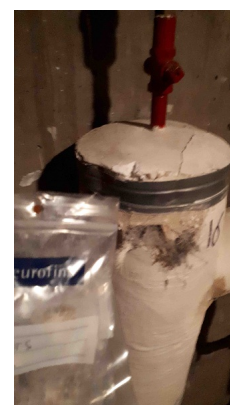
Prélèvement P025  
 Pièce BATIMENT 5 SOUS-SOL - Chaufferie  
 Localisation Conduit de fluides  
 Matériaux Carolifuges (tresses, coquilles, matelas...)  
 Date 21 juin 2021  
 Résultat Absence d'amiante  
 Commentaire

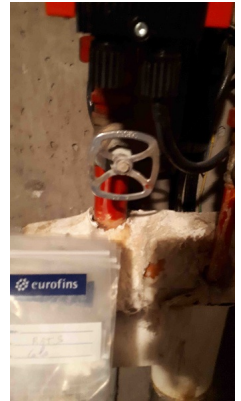
Prélèvement P026  
Pièce BATIMENT 5 SOUS-SOL - Chaufferie  
Localisation Conduit de fluides  
Matériaux Carolifuges (tresses, coquilles, matelas...)  
Date 21 juin 2021  
Résultat Absence d'amiante  
Commentaire

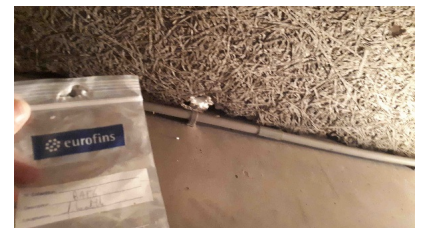
Prélèvement P031  
Pièce BATIMENT 6 SOUS-SOL - Chaufferie  
Localisation Plafond  
Matériaux Fibralth  
Date 21 juin 2021  
Résultat Absence d'amiante  
Commentaire

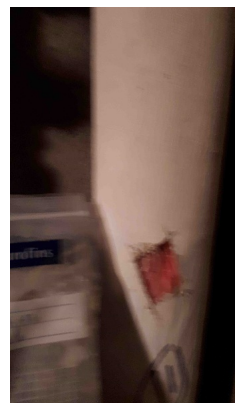
Prélèvement P032  
Pièce BATIMENT 6 SOUS-SOL - Chaufferie  
Localisation Conduit de fluides  
Matériaux Carolifuges (tresses, coquilles, matelas...)  
Date 21 juin 2021  
Résultat Absence d'amiante  
Commentaire

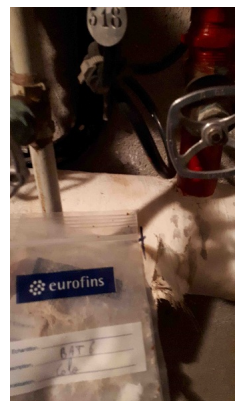
Prélèvement P033  
Pièce BATIMENT 6 SOUS-SOL - Chaufferie  
Localisation Conduit de fluides  
Matériaux Carolifuges (tresses, coquilles, matelas...)  
Date 21 juin 2021  
Résultat Absence d'amiante  
Commentaire

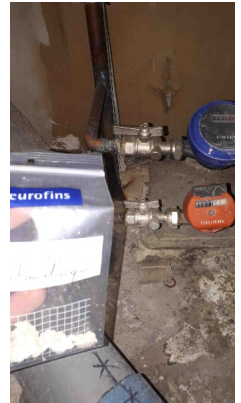
Prélèvement P036  
Pièce BATIMENT 6 LOGEMENT - Gaine technique logement 9  
Localisation Sol  
Matériaux Enduit de rebouchage conduit  
Date 21 juin 2021  
Résultat Absence d'amiante  
Commentaire

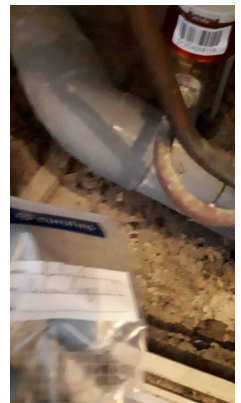
Prélèvement P038  
Pièce BATIMENT 6 LOGEMENT - Gaine technique logement 8  
Localisation Sol  
Matériaux Enduit de rebouchage conduit  
Date 21 juin 2021  
Résultat Absence d'amiante  
Commentaire

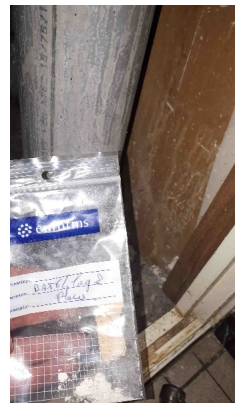
Prélèvement P039  
Pièce BATIMENT 6 LOGEMENT - Gaine technique logement 8  
Localisation Tous les murs  
Matériaux Peinture, Plâtre  
Date 21 juin 2021  
Résultat Absence d'amiante  
Commentaire

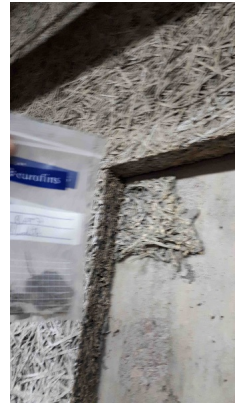
Prélèvement P042  
 Pièce BATIMENT 7 SOUS-SOL - Chaufferie  
 Localisation Tous les murs  
 Matériaux Fibralth  
 Date 21 juin 2021  
 Résultat Absence d'amiante  
 Commentaire

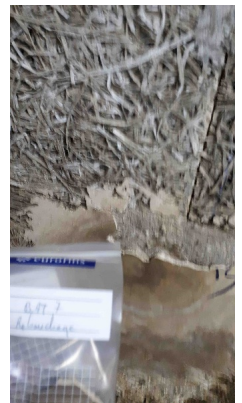
Prélèvement P043  
 Pièce BATIMENT 7 SOUS-SOL - Chaufferie  
 Localisation Rebouchage  
 Matériaux Enduits lissés-talochés  
 Date 21 juin 2021  
 Résultat Absence d'amiante  
 Commentaire

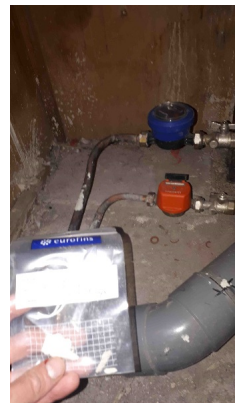
Prélèvement P044  
 Pièce BATIMENT 7 LOGEMENT - Gaine technique logement 19  
 Localisation Sol  
 Matériaux Enduit de rebouchage conduit  
 Date 21 juin 2021  
 Résultat Absence d'amiante  
 Commentaire

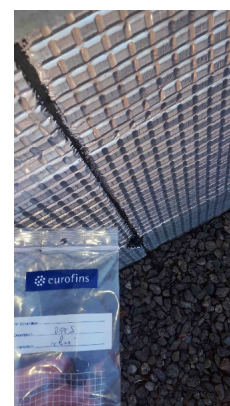
Prélèvement P059  
 Pièce Bâtiment 5 1  
 Localisation Toiture  
 Matériaux Relevés : revêtements bitumineux (bandes, lés)  
 Date 21 juin 2021  
 Résultat Absence d'amiante  
 Commentaire

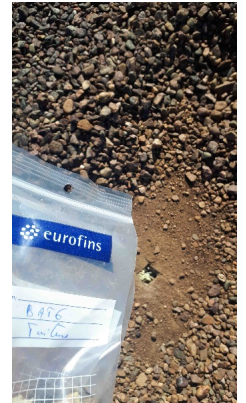
Prélèvement P060  
 Pièce Bâtiment 6  
 Localisation Toiture  
 Matériaux Parties planes : revêtements bitumineux (bandes, lés)  
 Date 21 juin 2021  
 Résultat Absence d'amiante  
 Commentaire

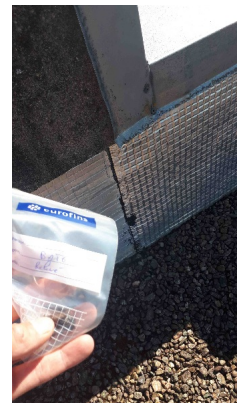
Prélèvement P061  
 Pièce Bâtiment 6  
 Localisation Toiture  
 Matériaux Relevés : revêtements bitumineux (bandes, lés)  
 Date 21 juin 2021  
 Résultat Absence d'amiante  
 Commentaire

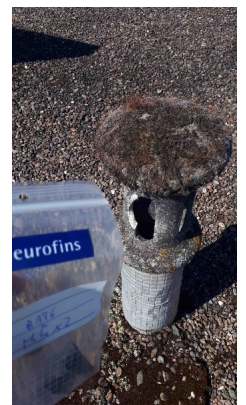
Prélèvement P062  
 Pièce Bâtiment 6  
 Localisation Mitre x2  
 Matériaux Fibres-ciment  
 Date 21 juin 2021  
 Résultat Présence d'amiante  
 Commentaire

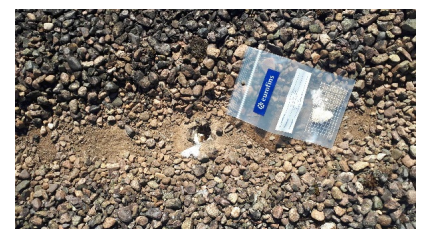
Prélèvement P063  
 Pièce Bâtiment 7  
 Localisation Toiture  
 Matériaux Parties planes : revêtements bitumineux (bandes, lés)  
 Date 21 juin 2021  
 Résultat Absence d'amiante  
 Commentaire

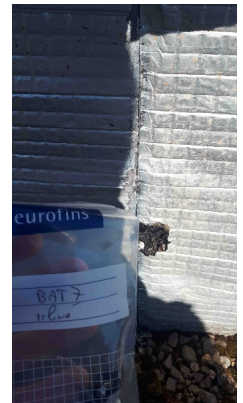
Prélèvement P064  
 Pièce Bâtiment 7  
 Localisation Toiture  
 Matériaux Relevés : revêtements bitumineux (bandes, lés)  
 Date 21 juin 2021  
 Résultat Absence d'amiante  
 Commentaire

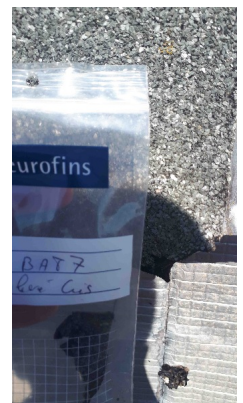
Prélèvement P065  
 Pièce Bâtiment 7  
 Localisation Toiture  
 Matériaux Relevés : revêtements bitumineux (bandes, lés) Gris foncé  
 Date 21 juin 2021  
 Résultat Absence d'amiante  
 Commentaire

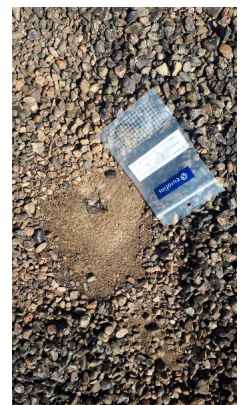
Prélèvement P066  
 Pièce Bâtiment 9  
 Localisation Toiture  
 Matériaux Parties planes : revêtements bitumineux (bandes, lés)  
 Date 21 juin 2021  
 Résultat Absence d'amiante  
 Commentaire

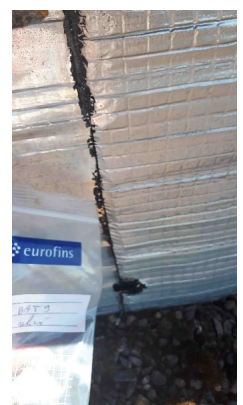
Prélèvement P067  
 Pièce Bâtiment 9  
 Localisation Toiture  
 Matériaux Relevés : revêtements bitumineux (bandes, lés)  
 Date 21 juin 2021  
 Résultat Absence d'amiante  
 Commentaire
