DIAGNOSTIC SANITAIRE ET MÉCANIQUE  
DE 40 ARBRES PLANTÉS SUR LE SITE DU CEPRECO, AU 45 AVENUE ANDRÉ  
CHÉNIER A ROUBAIX.

Janvier  
2022

Le CCI Grand Lille a confié à l'agence étude Seine-nord de l'Office National des Forêts le soin d'examiner tous les arbres du CEPRECO, situé au 45 Avenue André Chénier à Roubaix.

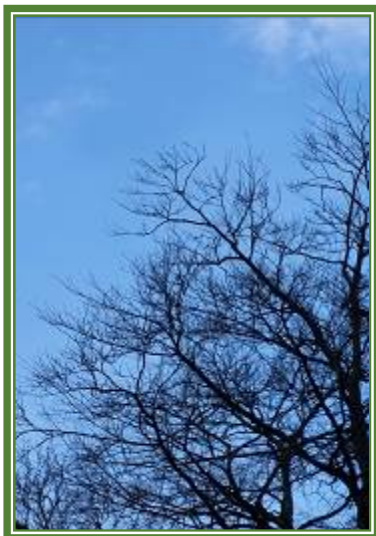
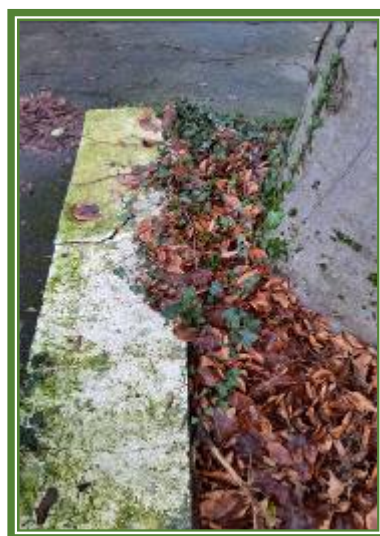
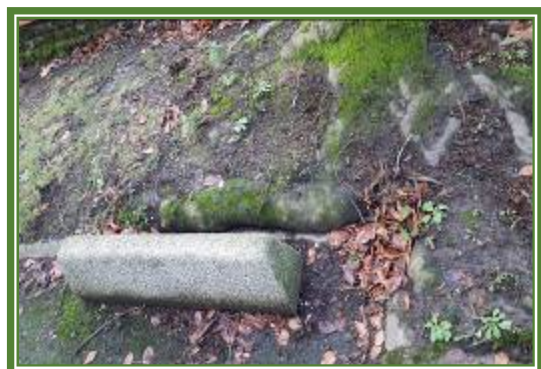
### Le hêtre n° 1

On observe quelques branches et rameaux secs en cime. Le collet pousse une bordure béton et des racines sont étranglées par la bordure.

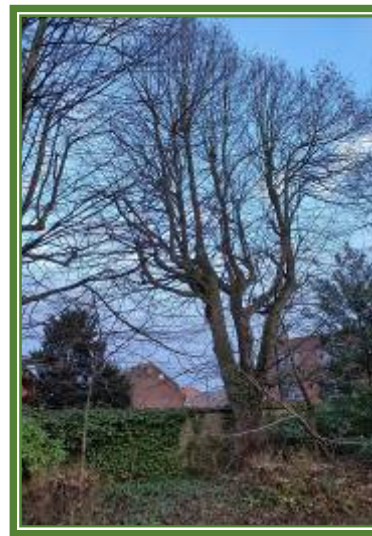
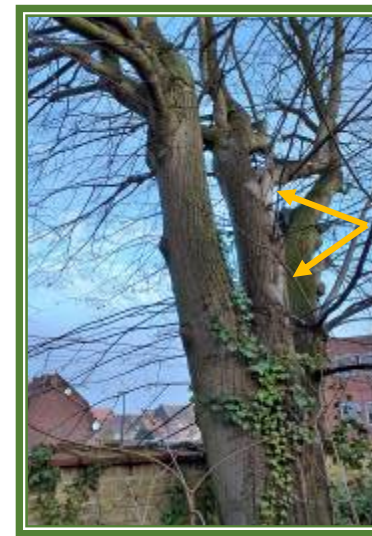
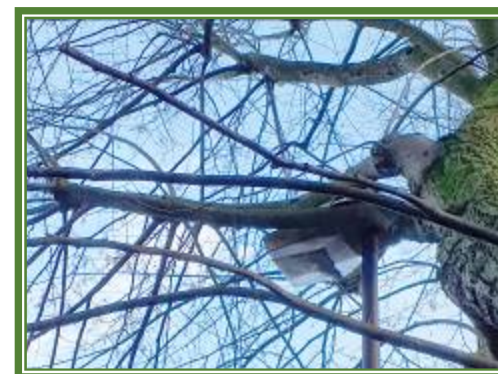
### Le tilleul n° 2

Des branches basses touchent le réseau électrique aérien. Anciennes cavités aujourd'hui refermées sur charpentières. Les rejets composant la couronne sont de grande dimension. Supprimer les rejets en appui sur un lampadaire.

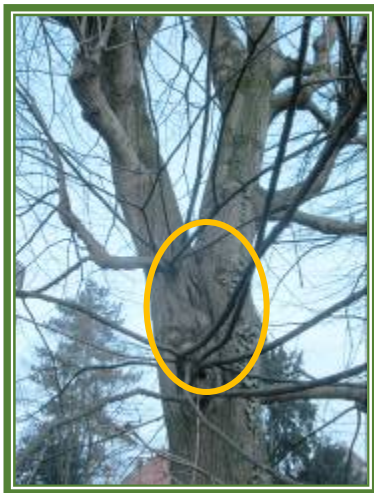
### Le tilleul n° 3

L'entre écorce située à 3m de haut à l'insertion des charpentières dans le tronc entraîne une fragilité avec risque de rupture. Nous préconisons la pose d'un hauban dynamique (non tendu) de 2 tonnes de résistance, placé au 2/3 de la hauteur des deux axes principaux.

Haubanage dynamique (monté souple) en été 2022 : le n° 3.

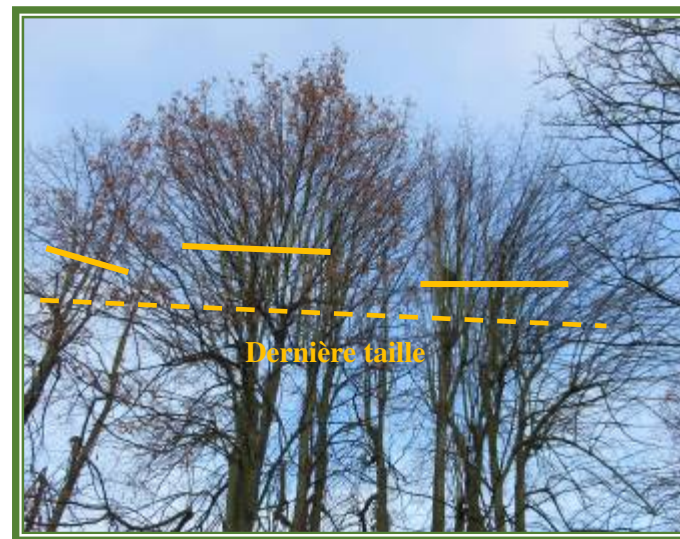
### Les arbres n°s 2 ; 3 ; 4 ; 5 ; 6 ; 9 ; 10

Les rejets composant la couronne sont de grande dimension et risquent de céder par grand vent dans les années à venir. Nous préconisons de les couper à 1 m de leur base (taille sur allonge) pour diminuer le volume et la prise au vent des houppiers.

Suite aux anciennes coupes sévères des charpentières, des rejets se sont développés de façon anarchique et sont devenus importants et trop denses. La taille sur allonge consiste à sélectionner les rejets les plus vigoureux et les mieux ancrés, tout en gardant le souci d'une couronne équilibrée, et de les réduire à 1 m de leur base afin que d'autres rejets redémarrent dessus (taille sur allonge). Supprimer les autres rejets en trop grand nombre. Retailler ces nouveaux rejets de façon identique tous les 3 ans.

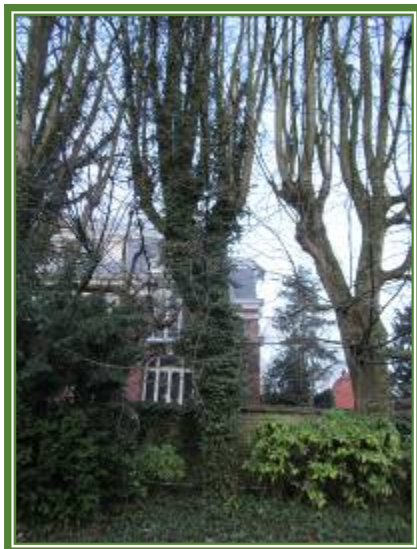
Le tilleul n° 4

Le tronc est envahi par le lierre.

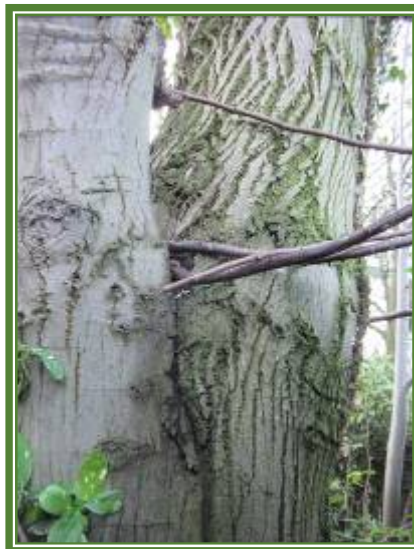
Le tilleul n° 5

Entre écorce à 1,5 m de haut.

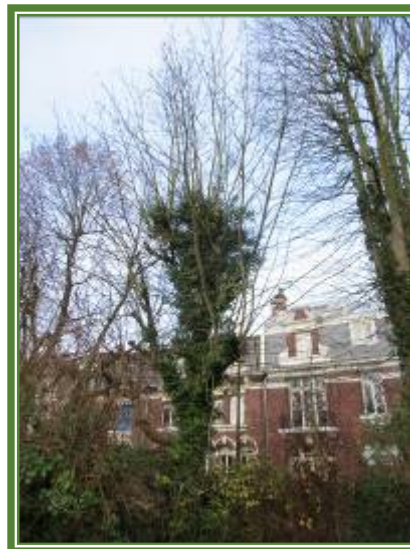
L'érable n° 6

Le tronc est envahi par le lierre.

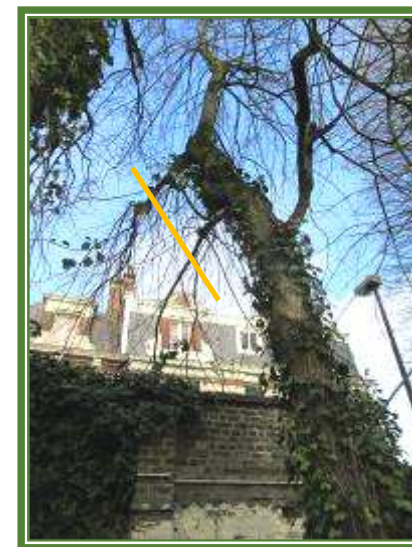
Le tilleul n° 7

Le tronc est incliné vers l'Avenue et deux charpentières déportées sont à réduire.

Réduire les charpentières déportées en mars 2022 : le n° 7.

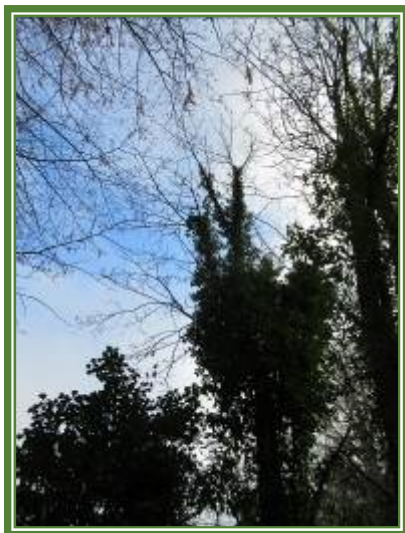
L'érable n° 12

Le tronc est envahi par le lierre et le houppier est clairsemé.

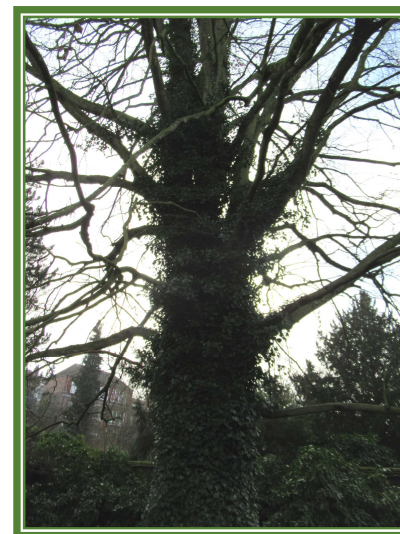
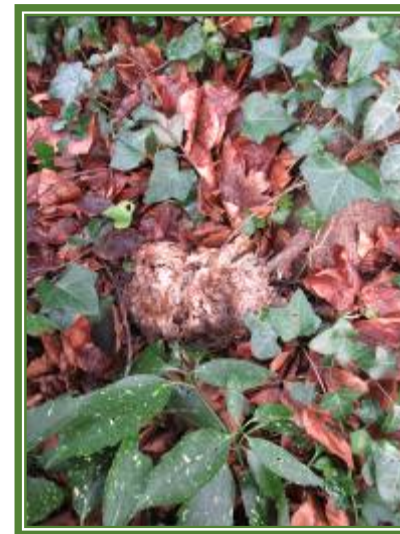
Le hêtre n° 17

Le tronc est envahi par le lierre. Deux foyers de fructification de champignon lignivore de type *Meripilus giganteus* sont visibles sur des départs racinaires côté Ouest et côté Sud. Ce champignon entraîne la pourriture blanche spongieuse du système racinaire d'ancrage. La colonisation par le champignon est peu développée pour le moment mais cet arbre devra faire l'objet d'un suivi régulier. Nous émettons des réserves en ce qui concerne l'état du tronc et de la base des charpentières car non visibles à cause du lierre.

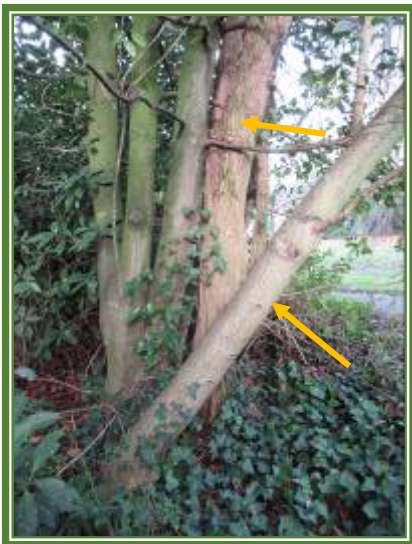
### Le houx n° 18

Supprimer le tronc excessivement incliné et le sureau qui entre en concurrence avec le houx.

Supprimer un tronc incliné et le sureau en mars 2022 : le n° 18.

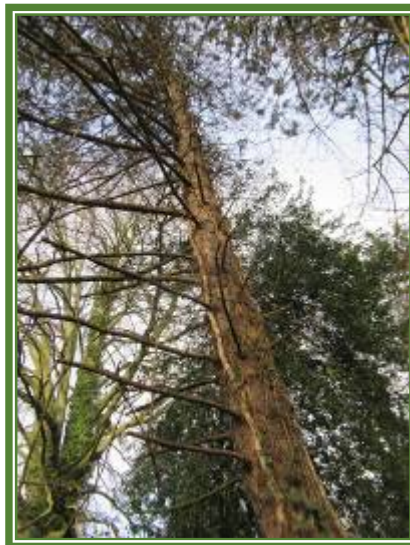
### Le pin noir n° 20

L'arbre est légèrement incliné vers le Sud-est car gêné dans son développement par l'arbre voisin.

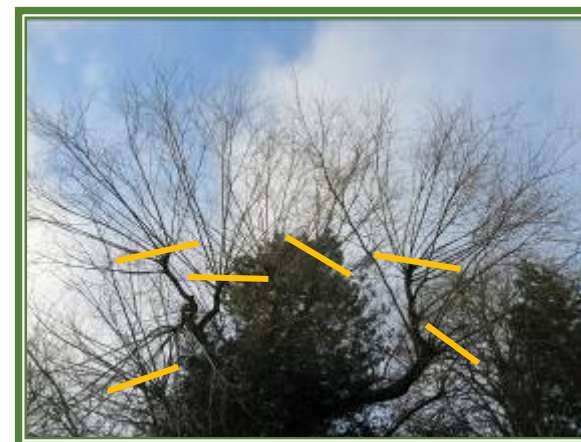
### Le saule n° 22

Une charpentièrre est déportée vers le riverain et une autre vers le Nord. Nous préconisons de couper à ras tous les rejets.

Couper les rejets à ras en mars 2022 : le n° 22.

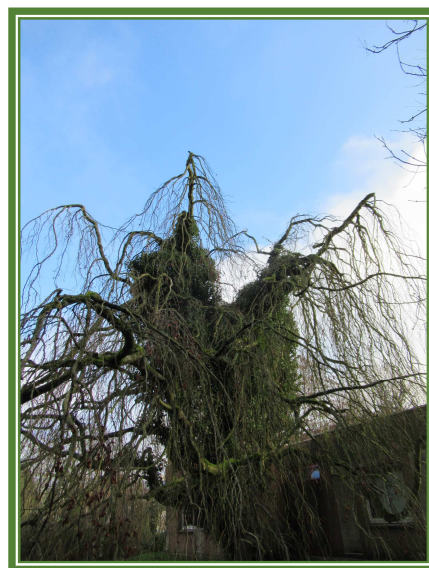
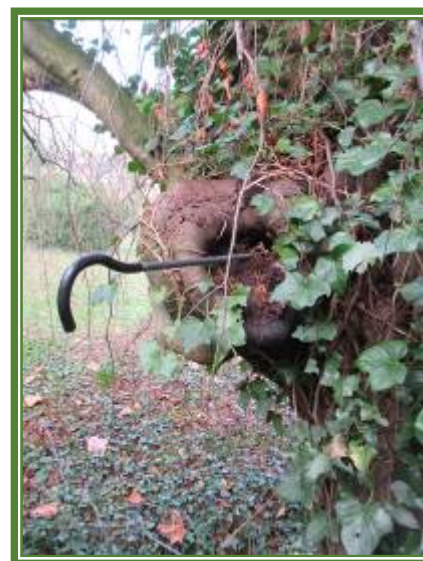
### Le hêtre n° 23

Ce hêtre est étouffé par le lierre. On observe de nombreuses branches sèches dans l'ensemble du houppier. Cavité peu profonde à 2 m de haut côté bâtiment (sondage à la canne pédologique) suite à la suppression d'une charpentièrre basse. Nous préconisons de couper le lierre à sa base et de l'enlever de l'arbre. Compte tenu de la faible vitalité de l'arbre, nous conseillons son réexamen en 2025.

Le lierre n'est pas considéré comme parasite à partir du moment où il n'atteint pas les parties feuillées de l'arbre (concurrence pour la lumière). Dans le cas du hêtre n° 23, le lierre parasite l'arbre et finira par le faire sécher. Dans ce cas précis, le lierre doit être coupé à sa base et enlevé. Plusieurs arbres du site commencent à être envahis par le lierre qui rend la visibilité du tronc et des enfourchements de charpentières difficile voire impossible et peut cacher des défauts importants. Dans de tels cas, nous émettons des réserves en ce qui concerne l'état de l'arbre. Nous préconisons de couper le lierre à sa base sans abîmer le collet des arbres et de le laisser en place pour la biodiversité qu'il abrite.

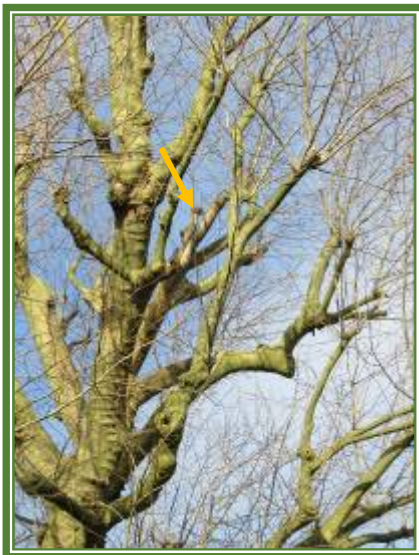
### Le platane n° 24

Des axes secs sont visibles dans le houppier coté Nord-est.

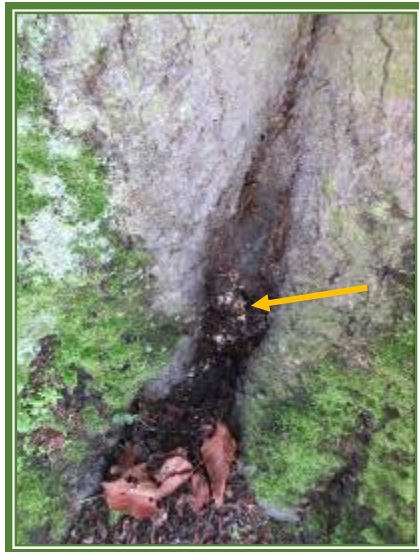
### Le hêtre n° 27

Jeunes fructifications de champignon lignivore non déterminé car non développé, entre des contreforts racinaires.

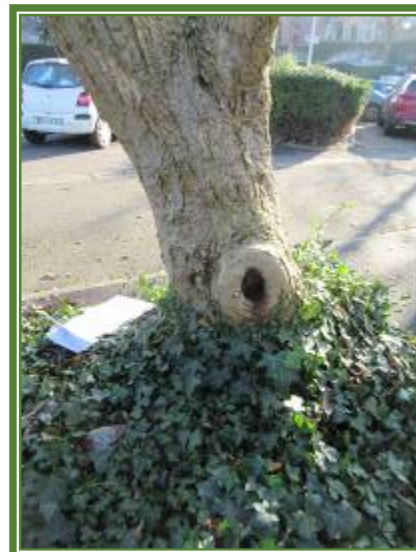
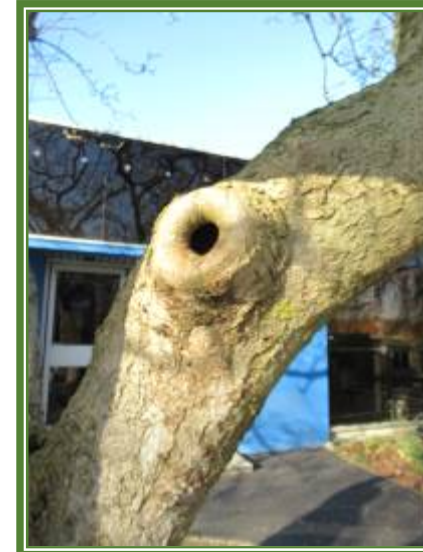
### Le magnolia n°30

Cavités avec pourriture à 1,8 m de haut côté allée et au bas du tronc côté bâtiment (sondages à la canne pédologique) suite à la suppression de deux charpentières.

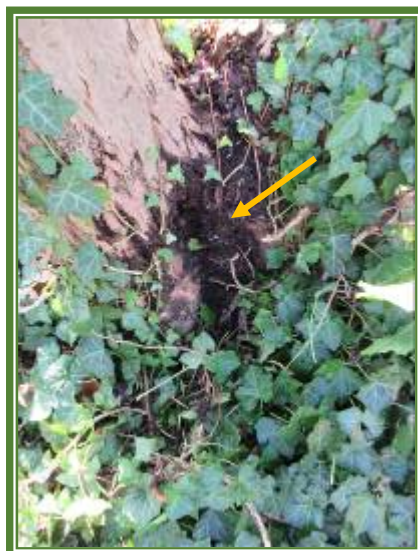
### Le frêne n° 31

Blessure sans pourriture à la base des deux troncs.

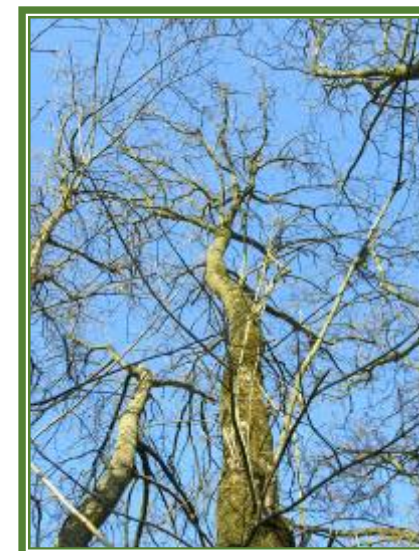
### L'érable n° 36

Cet arbre est en cours de dessèchement. **Nous préconisons son abattage en mars 2022.** Lors du démontage de l'arbre, faire attention à ne pas endommager les arbres voisins.

Seul l'érable n° 36 est à abattre par mesure de sécurité en mars 2022. Les arbres à réexaminer en 2025 présentent des défauts évolutifs pouvant entraîner des fragilités mécaniques.

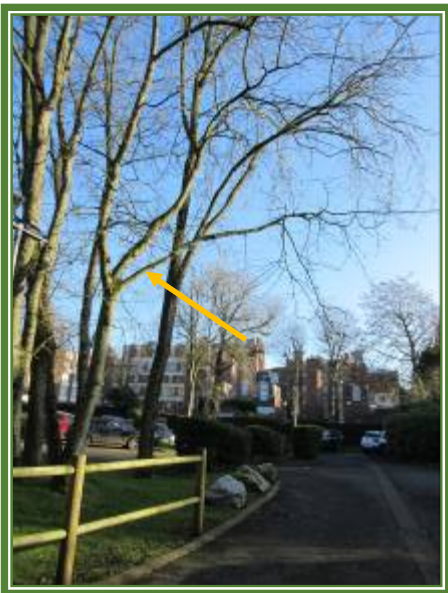
### L'érable n° 39

Supprimer la charpentièrre basse qui surplombe la chaussée.

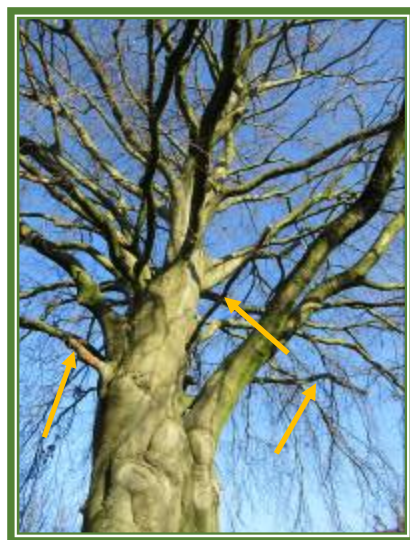
Exemple du hêtre n° 27

L'enlèvement du bois mort en 2022 est mentionné dans les tableaux des résultats détaillés du diagnostic quand il représente un risque vis à vis du public. Des branches mortes de dimensions importantes risquent de céder sous leur poids.

Enlever les bois morts en mars 2022 : les n°s 27 ; 38.
