## FICHE DE RECHERCHE

### HISTORIQUE TECHNIQUE DE POLLUTION PYROTECHNIQUE

**ETA CAPITAINE LE FOURNIER MOULINS-YZEURE**

Code G2D : 030190012I

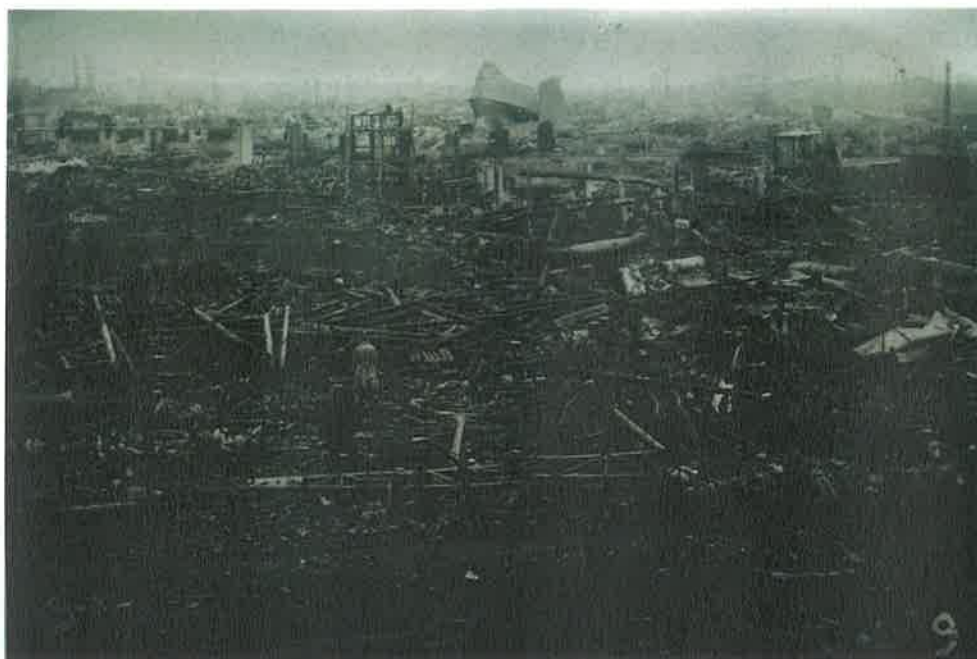
*Photographie des dégâts*

Sur cette image on peut voir le nouveau château d'eau n'ayant pas encore été en fonction qui a été démoli par l'explosion. Parmi les débris et ruines des bâtiments, des munitions de tous genres jonchent le sol.

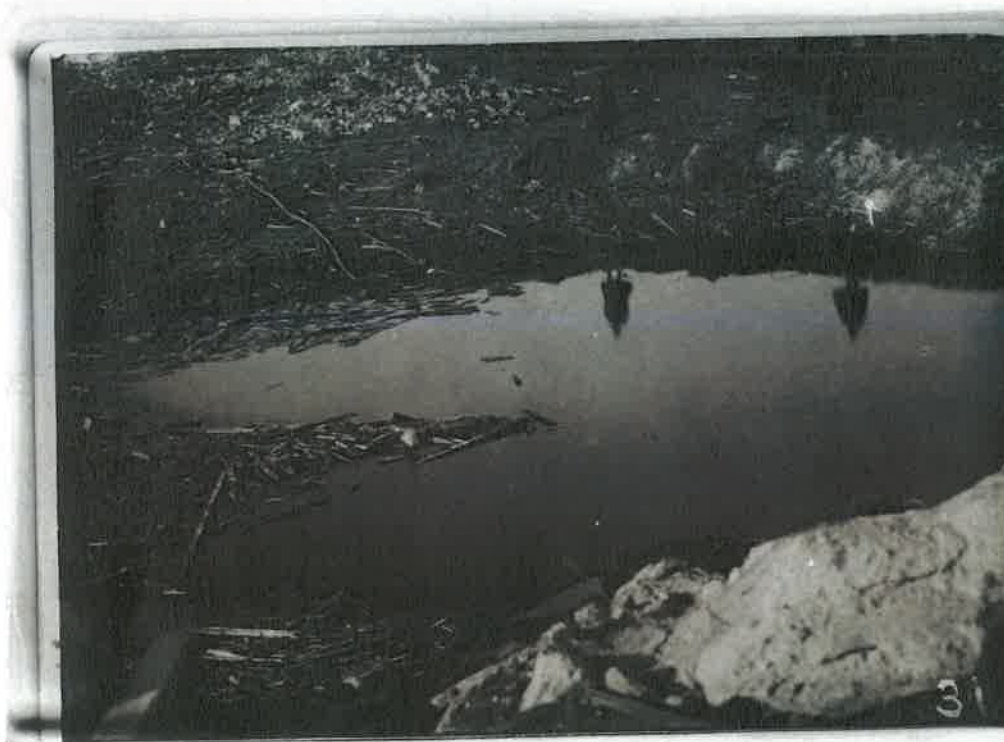
*Photographie des dégâts*

Sur cette image on peut voir l'ampleur du cratère créé par l'explosion de 20h de la poudrerie dans laquelle était stockées 400 tonnes de poudre B.

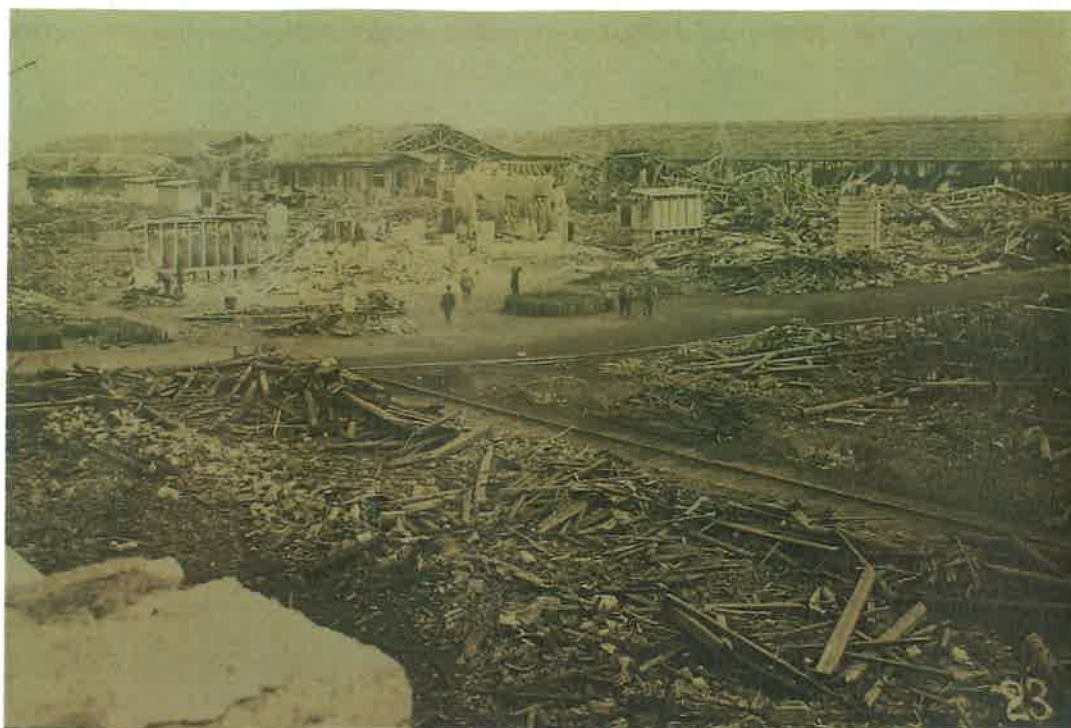
*Photographie des dégâts*

Sur cette photographie réalisée au moins une journée après l'accident, on peut voir que le site a été en partie nettoyé (création d'allées et de voies) et on observe la constitution de tas d'obus certainement retirés des ruines. Les obus visibles sur l'image sont relativement grands (on peut voir au centre qu'ils ont la hauteur d'une jambe, soit environ 70-90cm).

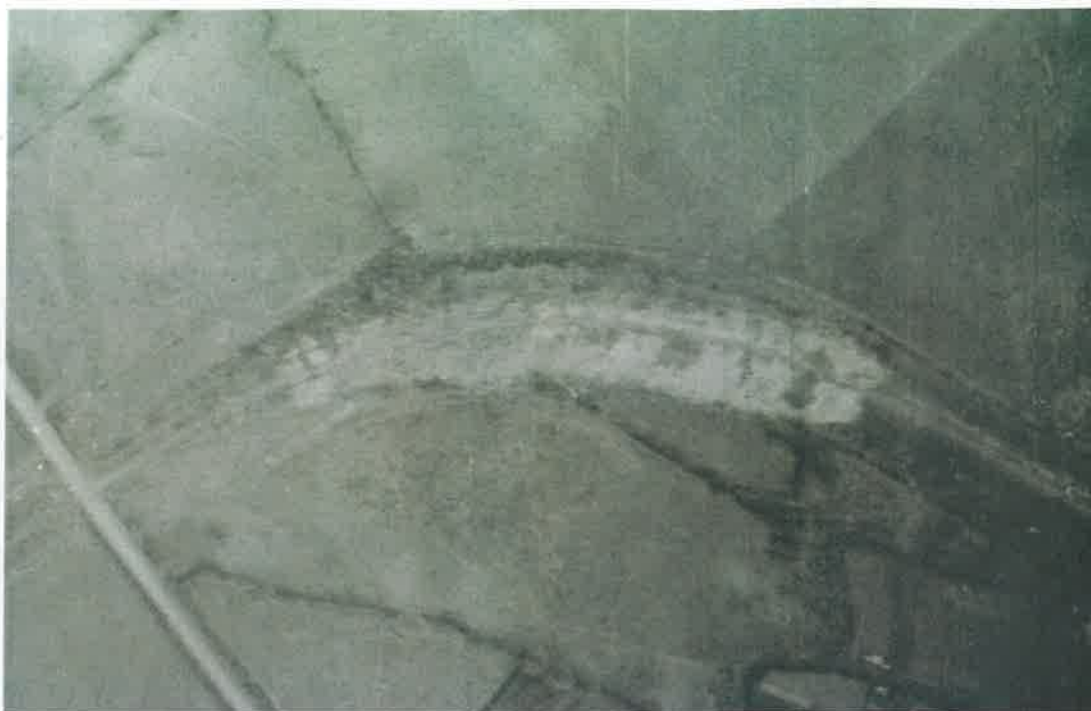
Les abords de cette voie ferrée ont reçu les déchets de l'atelier, dont de nombreuses munitions non explosées. La voie ferrée est maintenant enlevée, et une importante couche de terre recouvre le tout.<sup>35</sup>

*Agrandissement sur la zone de remblais*

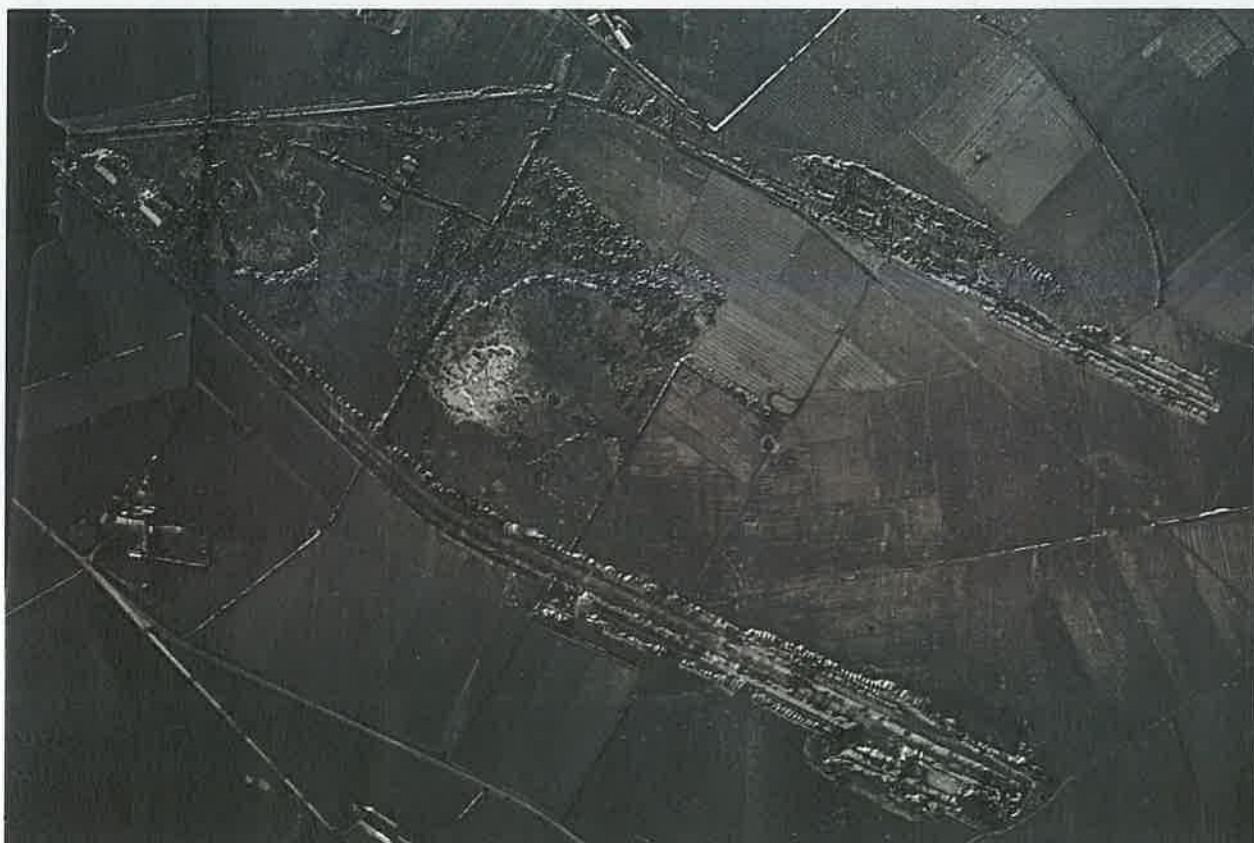
*Détail de la photographie aérienne du 14 mars 1955.<sup>37</sup>*

Sur la photographie suivante, on peut distinguer les amas de remblais qui longent la voie ferrée. De plus, on peut constater que la partie centrale de l'annexe de Millepertuis admet des cratères :

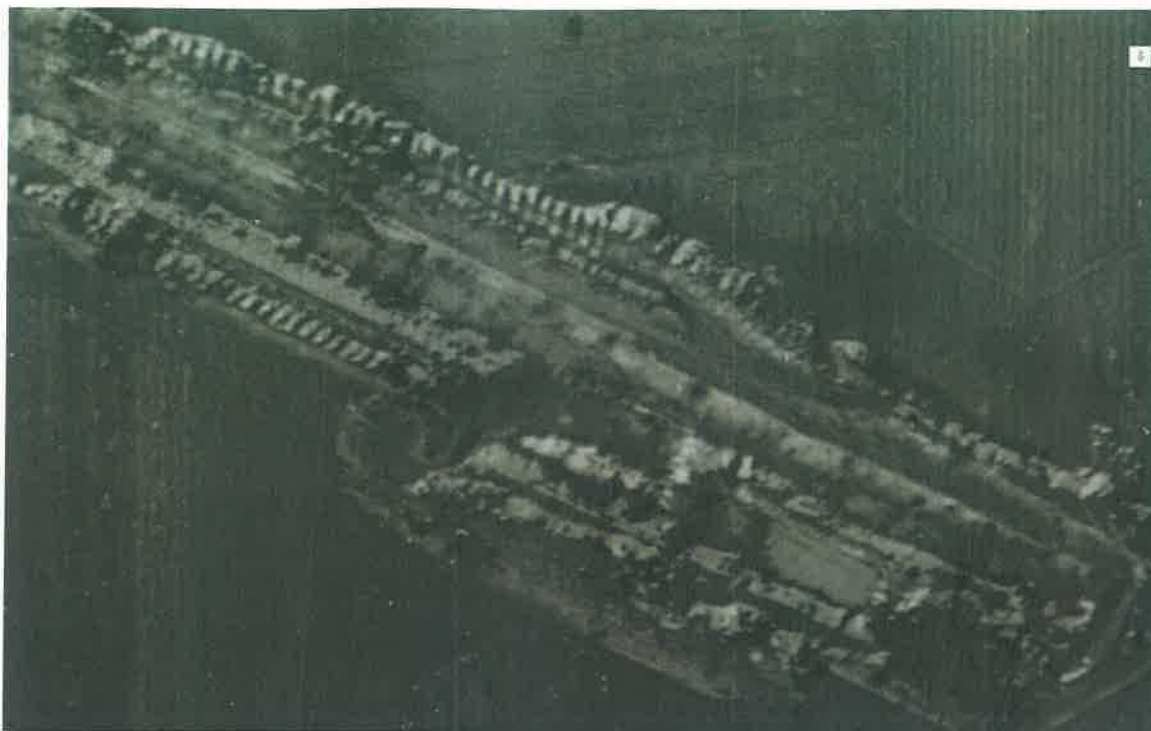
*Agrandissement de la photographie sur la fin de la voie ferrée sud, vue sur les amas de remblais*

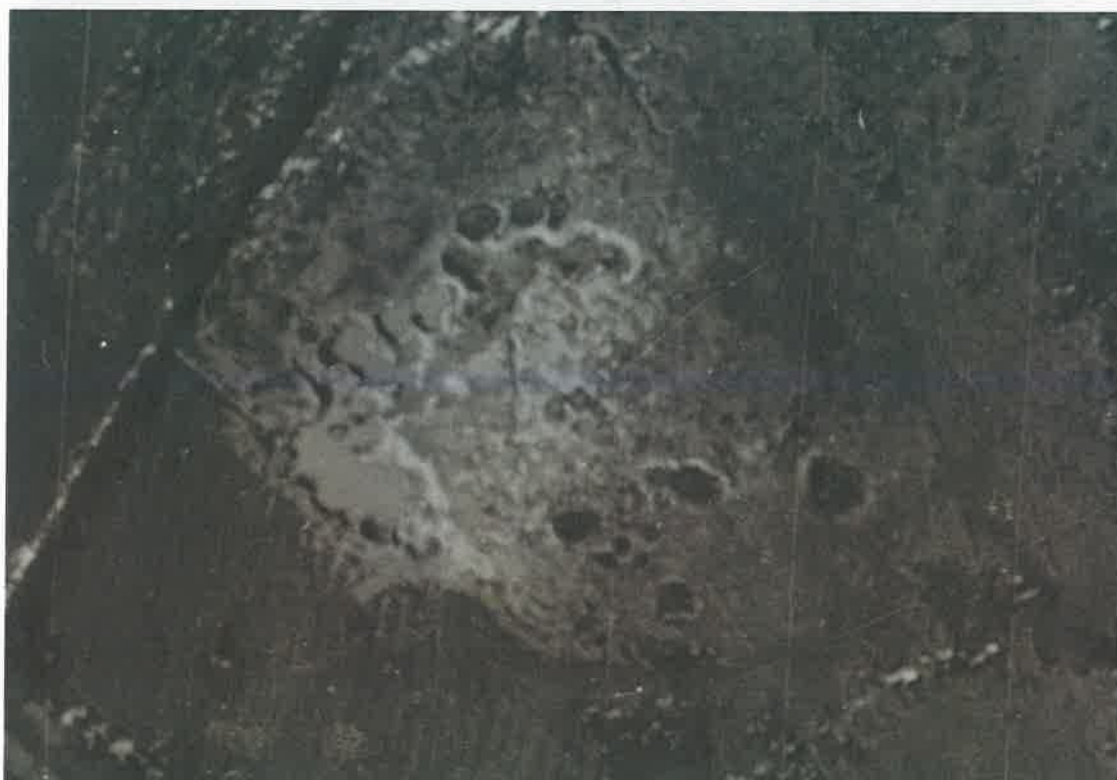
*Agrandissement de la photographie sur la zone centrale, vue sur des multiples cratères dont certains remplis d'eau*

Ces cratères ne sont pas présents en 1946 sur l'annexe, et dans la lettre n°1763/D le Directeur de l'AMS COUILLAUD écrit « *L'annexe de Millepertuis me sert actuellement pour les tirs de recette de petites munitions (grenades à main et à fusil – projectiles de 50)* ». Cette étude n'a pas relevé davantage de documents permettant de retracer avec plus de précision l'usage d'armement sur cette zone.<sup>38</sup>

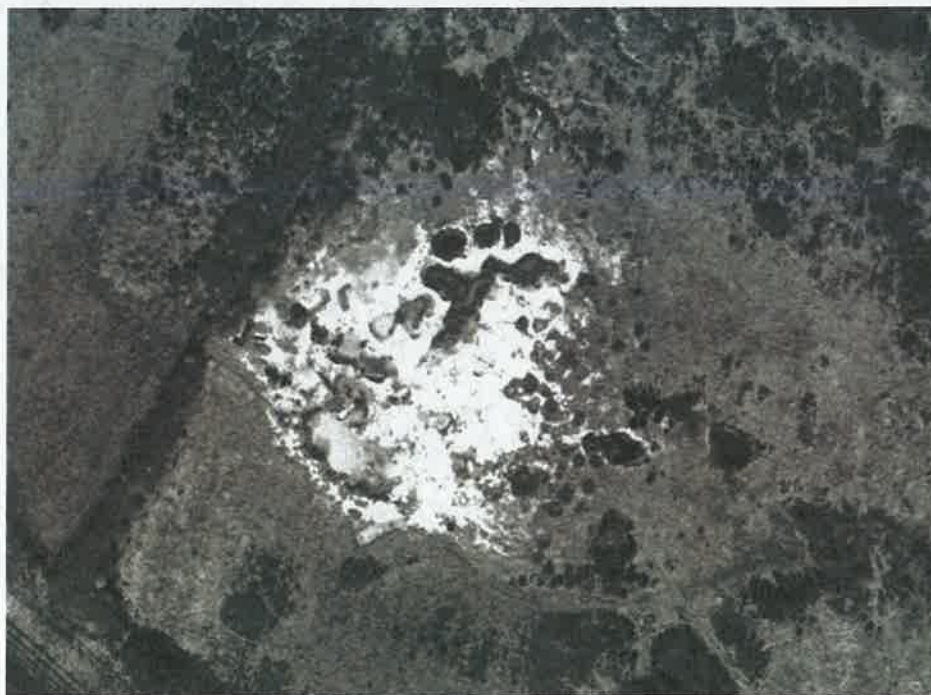
Agrandissement de la photographie sur la zone centrale, vue sur des multiples cratères

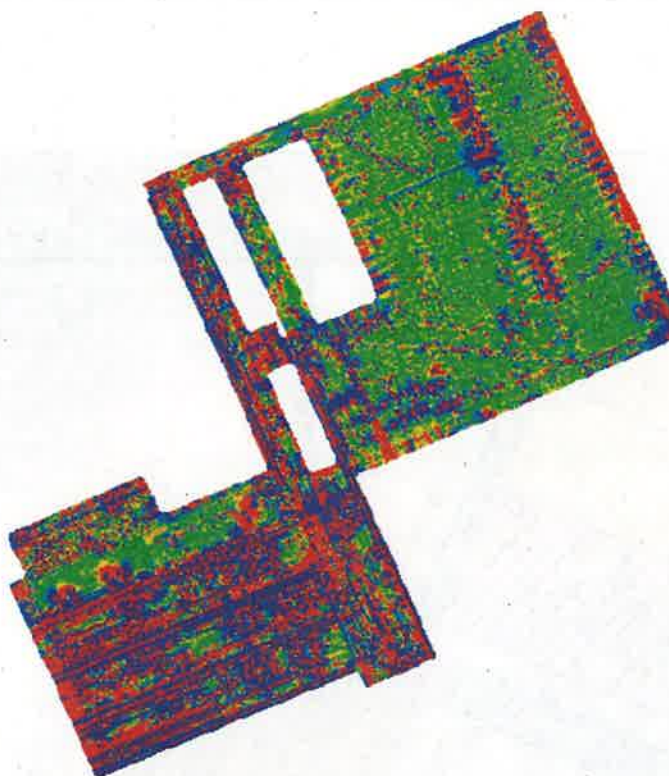
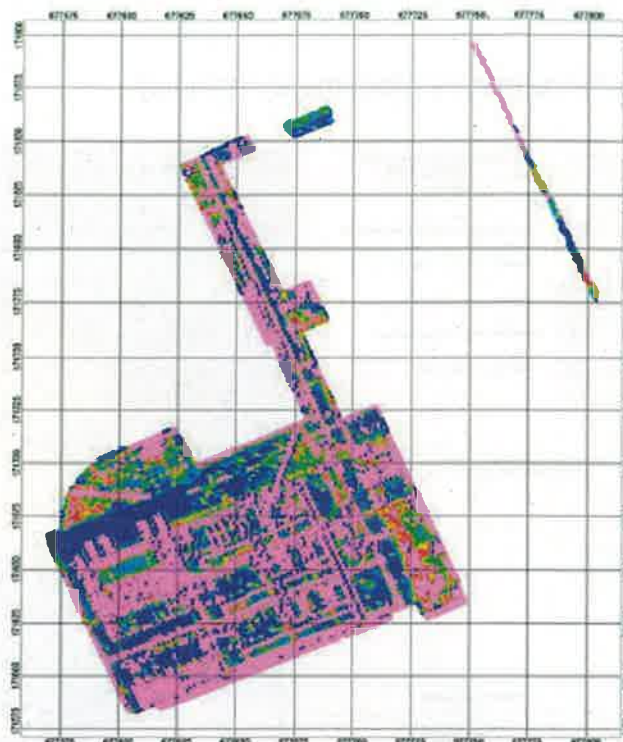
Pour résumer les cibles retenues sont réparties de la façon suivante :

Zone 1	Zone 2	Zone 4	Zone 6	Zone 3 et 5	Total par type de munition	Total par type de munition hors zone 3 et 5
Obus de 37mm	1106	0	7	0	166	1279	1113
Obus de 81 mm	367	78	14	28	164	651	487
Obus de 155 mm	0	0	0	0	0	0	0
Total par zone	1473	78	21	28	330	1930	1600

Il n'a pas été retenu de dépolluer les zones 3 et 5 et de lever le doute sous les zones à fortes densité de cibles (hachurées en bleues).
