## Pré-Rapport de mission de repérage des matériaux et produits contenant de l'amiante avant démolition d'un immeuble bâti

Numéro de rapport	66758-135837 A
Propriétaire	Hôpital intercommunal Presqu'île de Guérande
Donneur d'ordre	Hôpital intercommunal Presqu'île de Guérande
Adresse de l'immeuble	28 Avenue Pierre de la Bouexière
	44352 GUÉRANDE CEDEX
Type de bien	Hôpital intercommunal Presqu'île de Guérande
Date de la commande	29/03/2023
La (ou les) date(s) d'exécution du repérage	21/06/2023
Date d'émission du rapport de repérage	10/08/2023
Référence du programme de travaux / démolition

Dénomination : **Bâtiment D - FLEUR DE SEL**

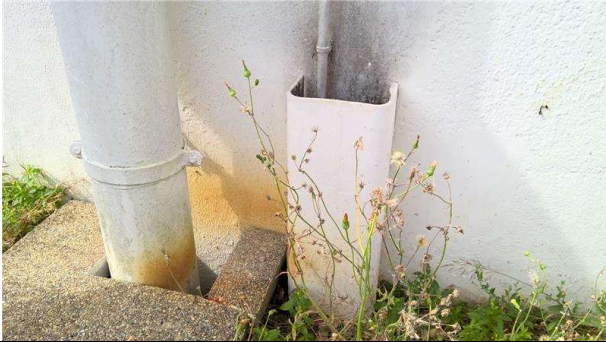
Nom du client NO	Numéro de dossier 66758-135837	Pièce ou local – Composant Extérieur - Façades - Conduit de ventilation n°2 - Facade est bureaux
Nom de l'opérateur MOSIMANN Didier	Date de prélèvement	Partie de composant Fibres ciment
Résultat amiante : <b>Présence d'amiante ()</b>

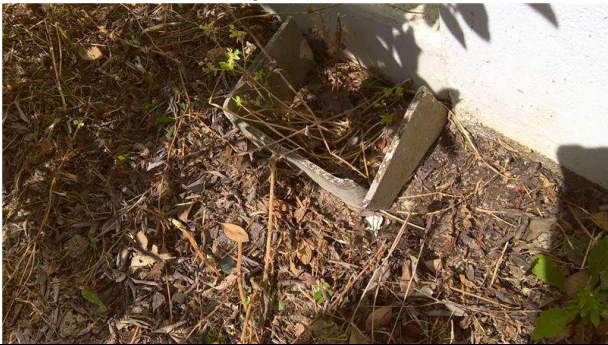
Nom du client NO	Numéro de dossier 66758-135837	Pièce ou local – Composant Extérieur - Façades - Conduit de ventilation n°1 - Façade ouest bureaux
Nom de l'opérateur MOSIMANN Didier	Date de prélèvement	Partie de composant Fibres-ciment
Résultat amiante : Présence d'amiante ()

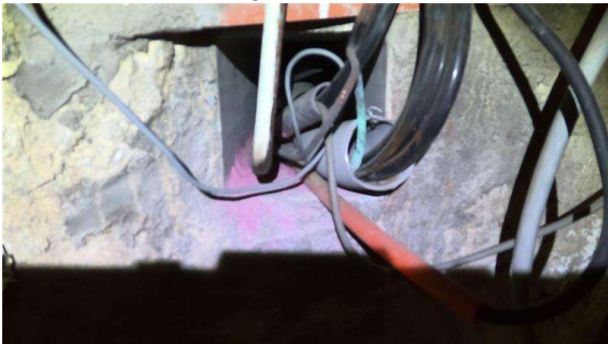
Nom du client NO	Numéro de dossier 66758-135837	Pièce ou local – Composant Sous-sol - Circulation 1 - Conduit de fluide n°1 - Mur D
Nom de l'opérateur MOSIMANN Didier	Date de prélèvement	Partie de composant Fibres-ciment
Résultat amiante : Présence d'amiante ()

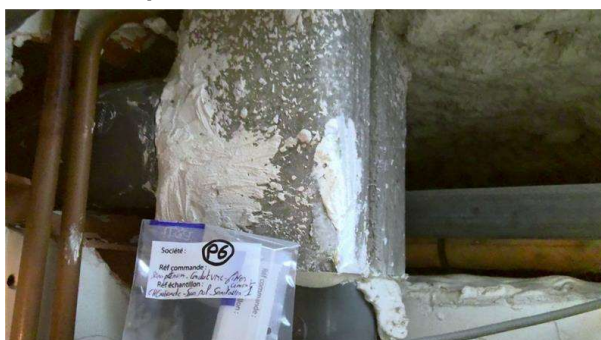
Nom du client NO	Numéro de dossier 66758-135837	Pièce ou local – Composant Sous-sol - Sanitaires 1 - Conduit VMC - Dans plénum	
Nom de l’opérateur MOSIMANN Didier	Date de prélèvement 21/06/2023	Partie de composant Fibres-ciment	
Résultat amiante : Présence d'amiante (Fibres d'amiante de type chrysotile)			
DESCRIPTION DU PRELEVEMENT :			
Objet		Planche de croquis n :	
Fibres-ciment		2/9	
DETAIL DES COUCHES DU PRELEVEMENT :			
Référence Couche	Description visuelle	Epaisseur (cm)	Conclusion amiante
RAW PRODUCT	Matériau semi-dur de type enduit (blanc) ; matériau dur fibreux de type fibres-ciment (gris)	0	Fibres d'amiante de type chrysotile

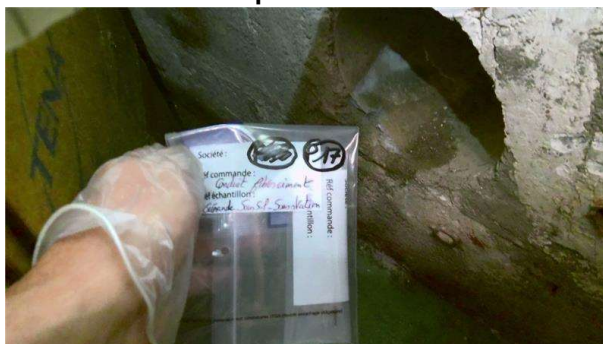
Nom du client NO	Numéro de dossier 66758-135837	Pièce ou local – Composant Sous-sol - Local sous-station - Conduit de fluide - Mur séparation	
Nom de l'opérateur MOSIMANN Didier	Date de prélèvement 21/06/2023	Partie de composant Fibres-ciment	
Résultat amiante : Présence d'amiante (Fibres d'amiante de type chrysotile, riébeckite-amiante (crocidolite))			
DESCRIPTION DU PRELEVEMENT :			
Objet		Planche de croquis n :	
Fibres-ciment		2/9	
DETAIL DES COUCHES DU PRELEVEMENT :			
Référence Couche	Description visuelle	Epaisseur (cm)	Conclusion amiante
RAW PRODUCT	Matériau dur fibreux de type fibres-ciment (gris)	0	Fibres d'amiante de type chrysotile, riébeckite-amiante (crocidolite)

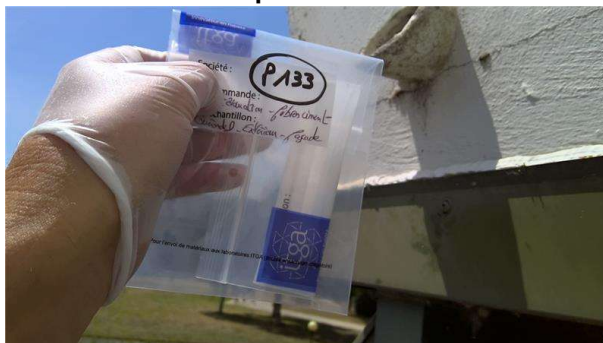
Nom du client NO	Numéro de dossier 66758-135837	Pièce ou local – Composant Extérieur - Toiture terrasse 2 - Conduit évacuation eau -
Nom de l'opérateur MOSIMANN Didier	Date de prélèvement 21/06/2023	Partie de composant Fibres-ciment
Résultat amiante : Présence d'amiante (Fibres d'amiante de type chrysotile, riébeckite-amiante (crocidolite))
