## Pré-Rapport de mission de repérage des matériaux et produits contenant de l'amiante avant réalisation de travaux

Numéro de rapport	66731-138980 A
Propriétaire	Hôpital de Guérande
Donneur d'ordre	Hôpital de Guérande
Adresse de l'immeuble	28 Avenue Pierre de la Bouexière
	44350 GUERANDE
Type de bien	Bâtiment G
Date de la commande	29/03/2023
La (ou les) date(s) d'exécution du repérage	24/07/2023
Date d'émission du rapport de repérage	31/08/2023
Référence du programme de travaux défini par le donneur d'ordre	Pas de programme travaux

**Dans le cadre de la mission objet du présent pré-rapport, il a été repéré des matériaux et produits contenant de l'amiante**

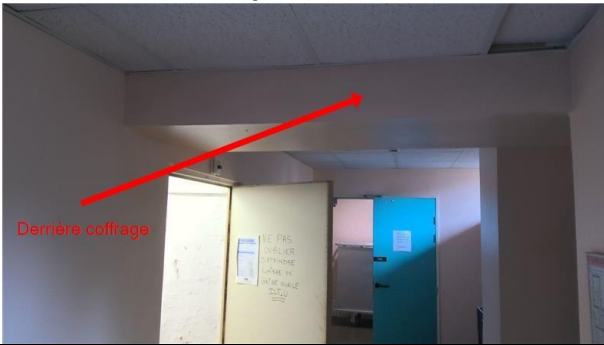
<b>Nom du client</b> Hôpital de Guérande	<b>Numéro de dossier</b> 66731-138980  28 Avenue Pierre de la Bouexière  44350	<b>Pièce ou local – Composant</b> RDC - Linge sale - Conduit de ventilation - Dans coffrage
<b>Nom de l'opérateur</b> BOUCHET Olivier	<b>Date de prélèvement</b>	<b>Partie de composant</b> Amiante ciment
<b>Résultat amiante : Présence d'amiante ()</b>

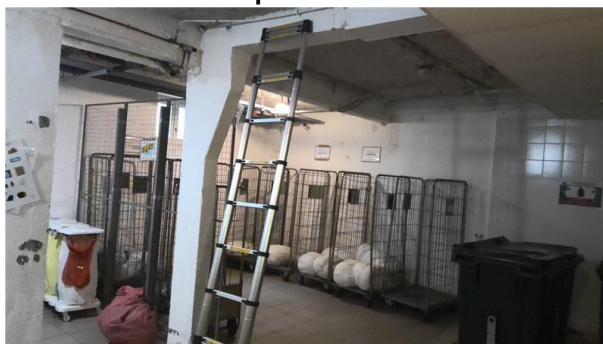
<b>Nom du client</b> Hôpital de Guérande	<b>Numéro de dossier</b> 66731-138980  28 Avenue Pierre de la Bouexière  44350	<b>Pièce ou local – Composant</b> RDC - Local poubelles - Poutre/Poteau - Toutes zones cloison	
<b>Nom de l'opérateur</b> BOUCHET Olivier	<b>Date de prélèvement</b> 24/07/2023	<b>Partie de composant</b> Enduit + béton - Peinture	
<b>Résultat amiante :</b> Absence d'amiante			
<b>DESCRIPTION DU PRELEVEMENT :</b>			
<b>Objet :</b> Enduit + béton / Peinture  <b>Planche de croquis n° :</b>			
<b>DETAIL DES COUCHES DU PRELEVEMENT :</b>			
<b>Référence Couche</b>	<b>Description visuelle</b>	<b>Epaisseur (cm)</b>	<b>Conclusion amiante</b>
RAW PRODUCT	Matériau de type peinture (de différentes couleurs) ; matériau semi-dur de type enduit (blanc) ; matériau dur de type mortier, béton, chape (gris)	0	Fibres d'amiante non détectées

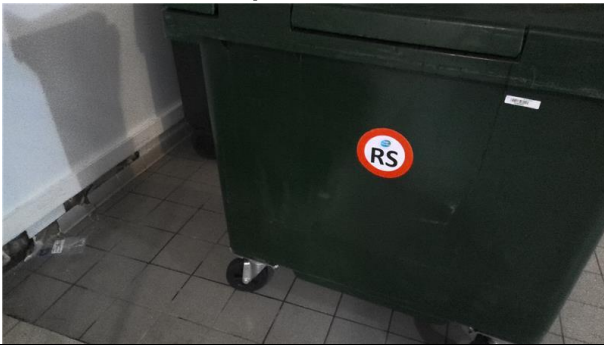
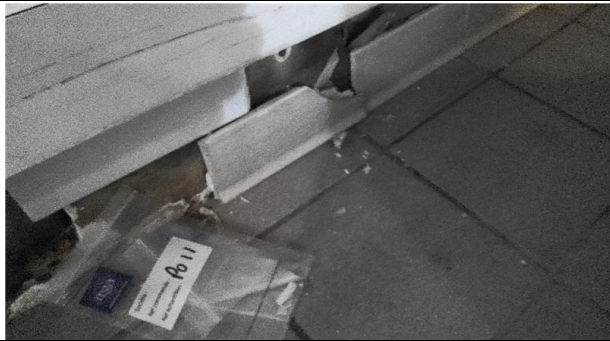
<b>Nom du client</b> Hôpital de Guérande	<b>Numéro de dossier</b> 66731-138980  28 Avenue Pierre de la Bouexière  44350	<b>Pièce ou local – Composant</b> RDC - Local poubelles - Plinthes 2 - Toutes zones	
<b>Nom de l'opérateur</b> BOUCHET Olivier	<b>Date de prélèvement</b> 24/07/2023	<b>Partie de composant</b> Colle de carrelage	
<b>Résultat amiante :</b> Absence d'amiante			
<b>DESCRIPTION DU PRELEVEMENT :</b>			
<b>Objet :</b> Colle de carrelage  <b>Planche de croquis n° :</b>

<b>DETAIL DES COUCHES DU PRELEVEMENT :</b>			
Référence Couche	Description visuelle	Epaisseur (cm)	Conclusion amiante
RAW PRODUCT	Matériau dur de type carrelage, faïence (beige) ; matériau dur de type ciment-colle (beige) ; matériau de type peinture (blanc) ; matériau de type peinture (vert) ; matériau souple fibreux de type papier, carton (marron)	0	Fibres d'amiante non détectées

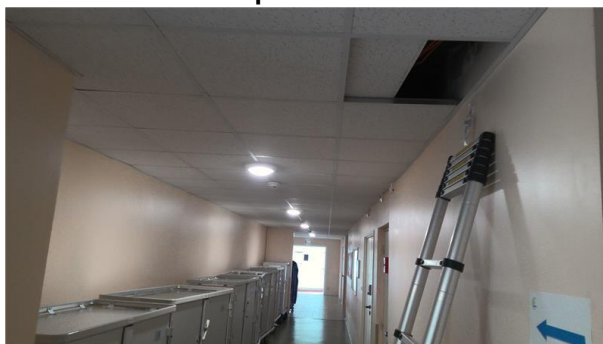
<b>Nom du client</b> Hôpital de Guérande	<b>Numéro de dossier</b> 66731-138980  28 Avenue Pierre de la Bouexière  44350	<b>Pièce ou local – Composant</b> RDC - Dégagement 1 - Murs - Toutes zones	
<b>Nom de l'opérateur</b> BOUCHET Olivier	<b>Date de prélèvement</b> 24/07/2023	<b>Partie de composant</b> Colle de plaques de plâtre	
<b>Résultat amiante :</b> Absence d'amiante			
<b>DESCRIPTION DU PRELEVEMENT :</b>			
<b>Objet :</b> Colle de plaques de plâtre  <b>Planche de croquis n° :</b>			
<b>DETAIL DES COUCHES DU PRELEVEMENT :</b>			
<b>Référence Couche</b>	<b>Description visuelle</b>	<b>Epaisseur (cm)</b>	<b>Conclusion amiante</b>
RAW PRODUCT	Matériau semi-dur (blanc)	0	Fibres d'amiante non détectées

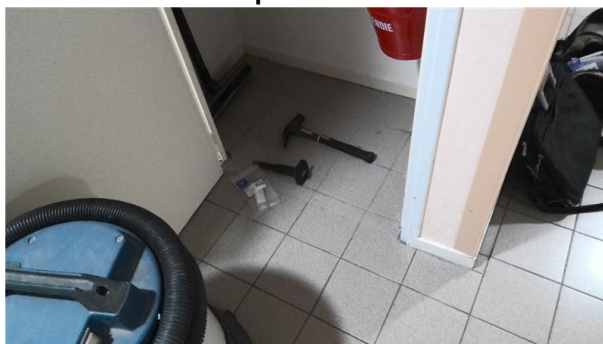
<b>Nom du client</b> Hôpital de Guérande	<b>Numéro de dossier</b> 66731-138980  28 Avenue Pierre de la Bouexière  44350	<b>Pièce ou local – Composant</b> RDC - RIA - Sol - Toutes zones	
<b>Nom de l'opérateur</b> BOUCHET Olivier	<b>Date de prélèvement</b> 24/07/2023	<b>Partie de composant</b> Colle de carrelage + chape	
<b>Résultat amiante :</b> Absence d'amiante			
<b>DESCRIPTION DU PRELEVEMENT :</b>			
<b>Objet :</b> Colle de carrelage  <b>Planche de croquis n° :</b>			
<b>DETAIL DES COUCHES DU PRELEVEMENT :</b>			
<b>Référence Couche</b>	<b>Description visuelle</b>	<b>Epaisseur (cm)</b>	<b>Conclusion amiante</b>
CUST 01	Matériau dur de type joint ciment (gris)	0	Fibres d'amiante non détectées
CUST 02	Matériau dur de type mortier, béton, chape (gris) (foncé)	0	Fibres d'amiante non détectées
RAW PRODUCT	Matériau dur de type carrelage, faïence (marron) ; matériau dur de type ciment-colle (gris) (foncé)	0	Fibres d'amiante non détectées

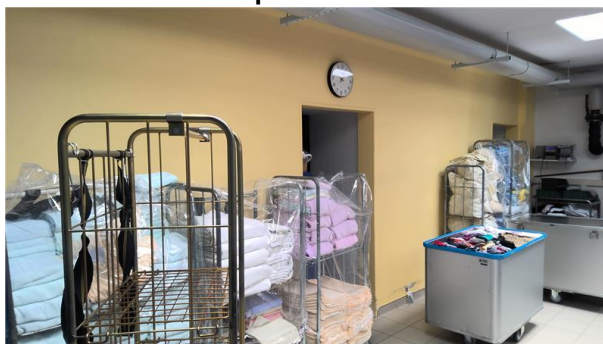
<b>Nom du client</b> Hôpital de Guérande	<b>Numéro de dossier</b> 66731-138980  28 Avenue Pierre de la Bouexière  44350	<b>Pièce ou local – Composant</b> RDC - Lingerie - Murs - Toutes zones	
<b>Nom de l'opérateur</b> BOUCHET Olivier	<b>Date de prélèvement</b> 24/07/2023	<b>Partie de composant</b> Enduit ciment - Peinture	
<b>Résultat amiante :</b> Absence d'amiante			
<b>DESCRIPTION DU PRELEVEMENT :</b>			
<b>Objet :</b> Enduit ciment / Peinture  <b>Planche de croquis n° :</b>			
<b>DETAIL DES COUCHES DU PRELEVEMENT :</b>			
<b>Référence Couche</b>	<b>Description visuelle</b>	<b>Epaisseur (cm)</b>	<b>Conclusion amiante</b>
RAW PRODUCT	Matériau de type peinture (jaune) ; matériau semi-dur de type enduit (blanc) ; matériau semi-dur de type enduit (gris) ; matériau dur de type ciment (gris)	0	Fibres d'amiante non détectées
CUST 01	Matériau dur de type ciment (gris)	0	Fibres d'amiante non détectées

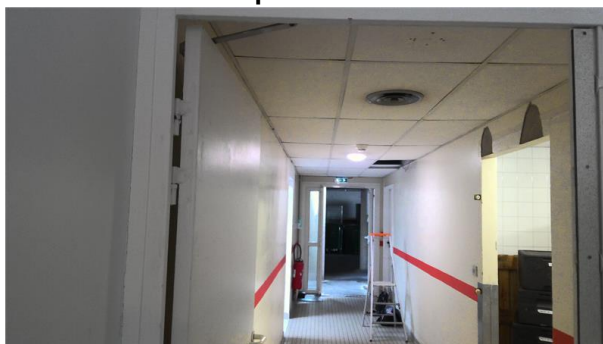
<b>Nom du client</b> Hôpital de Guérande	<b>Numéro de dossier</b> 66731-138980  28 Avenue Pierre de la Bouexière  44350	<b>Pièce ou local – Composant</b> RDC - Dégagement 4 - Conduit de ventilation - Pénétration murs	
<b>Nom de l'opérateur</b> BOUCHET Olivier	<b>Date de prélèvement</b> 24/07/2023	<b>Partie de composant</b> Matériau noir souple	
<b>Résultat amiante :</b> Absence d'amiante			
<b>DESCRIPTION DU PRELEVEMENT :</b>			
<b>Objet :</b> Matériau noir souple  <b>Planche de croquis n° :</b>			
<b>DETAIL DES COUCHES DU PRELEVEMENT :</b>			
<b>Référence Couche</b>	<b>Description visuelle</b>	<b>Epaisseur (cm)</b>	<b>Conclusion amiante</b>
RAW PRODUCT	Matériau souple bitumineux (noir) ; matériau semi-dur (gris) ; matériau semi-dur (beige)	0	Fibres d'amiante non détectées

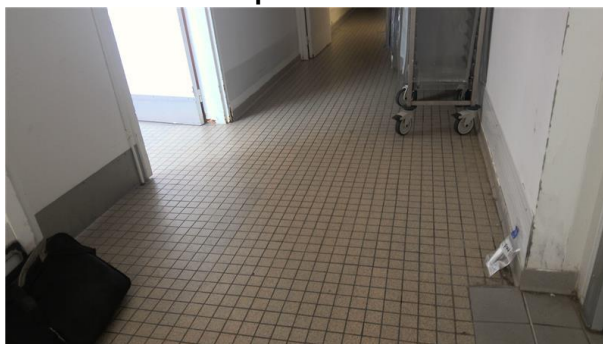
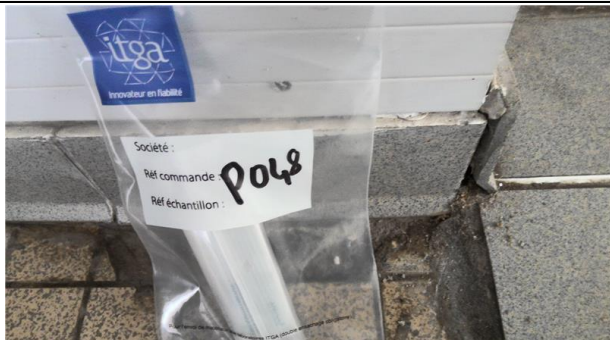
<b>Nom du client</b> Hôpital de Guérande	<b>Numéro de dossier</b> 66731-138980  28 Avenue Pierre de la Bouexière  44350	<b>Pièce ou local – Composant</b> RDC - Dégagement cuisine 1 - Plinthes grises - Toutes zones	
<b>Nom de l'opérateur</b> BOUCHET Olivier	<b>Date de prélèvement</b> 24/07/2023	<b>Partie de composant</b> Colle de carrelage	
<b>Résultat amiante :</b> Absence d'amiante			
<b>DESCRIPTION DU PRELEVEMENT :</b>			
<b>Objet :</b> Colle de carrelage  <b>Planche de croquis n° :</b>

<b>DETAIL DES COUCHES DU PRELEVEMENT :</b>			
<b>Référence Couche</b>	<b>Description visuelle</b>	<b>Epaisseur (cm)</b>	<b>Conclusion amiante</b>
RAW PRODUCT	Matériau souple (beige) ; matériau dur de type ciment-colle (gris) ; matériau dur de type ciment-colle (beige)	0	Fibres d'amiante non détectées

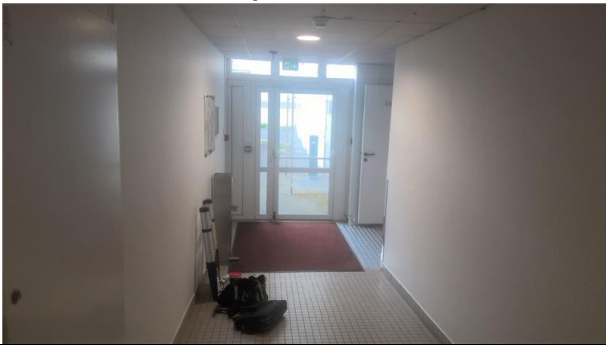
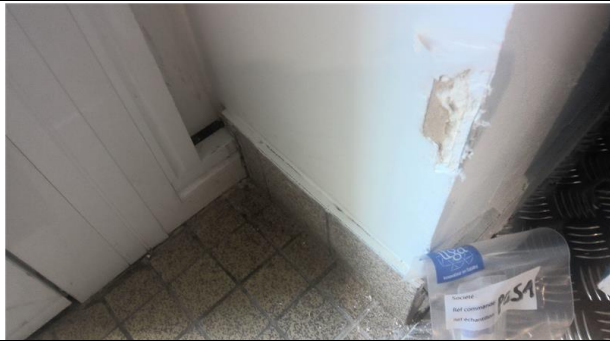
<b>Nom du client</b> Hôpital de Guérande	<b>Numéro de dossier</b> 66731-138980  28 Avenue Pierre de la Bouexière  44350	<b>Pièce ou local – Composant</b> RDC - Dégagement 5 - Murs - Toutes zones	
<b>Nom de l'opérateur</b> BOUCHET Olivier	<b>Date de prélèvement</b> 24/07/2023	<b>Partie de composant</b> Enduit + calicot - Peinture	
<b>Résultat amiante :</b> Absence d'amiante			
<b>DESCRIPTION DU PRELEVEMENT :</b>			
<b>Objet :</b> Enduit + calicot / Peinture  <b>Planche de croquis n° :</b>

<b>DETAIL DES COUCHES DU PRELEVEMENT :</b>			
Référence Couche	Description visuelle	Epaisseur (cm)	Conclusion amiante
RAW PRODUCT	Matériau de type peinture (blanc) ; matériau souple fibreux de type papier, carton (beige) ; matériau semi-dur de type enduit (blanc)	0	Fibres d'amiante non détectées

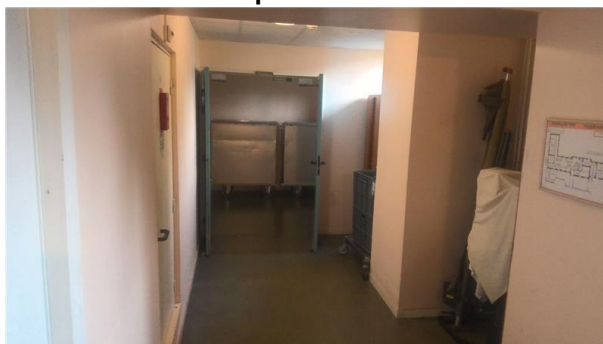
<b>Nom du client</b> Hôpital de Guérande	<b>Numéro de dossier</b> 66731-138980  28 Avenue Pierre de la Bouexière  44350	<b>Pièce ou local – Composant</b> RDC - Linge sale - Murs - Toutes zones	
<b>Nom de l'opérateur</b> BOUCHET Olivier	<b>Date de prélèvement</b> 24/07/2023	<b>Partie de composant</b> Enduit + calicot - Peinture	
<b>Résultat amiante :</b> Présence d'amiante (Fibres d'amiante de type chrysotile)			
<b>DESCRIPTION DU PRELEVEMENT :</b>			
<b>Objet :</b> Enduit + calicot / Peinture  <b>Planche de croquis n° :</b>			
<b>DETAIL DES COUCHES DU PRELEVEMENT :</b>			
<b>Référence Couche</b>	<b>Description visuelle</b>	<b>Epaisseur (cm)</b>	<b>Conclusion amiante</b>
RAW PRODUCT	Matériau de type peinture (rose) ; matériau semi-dur de type enduit (blanc) ; matériau de type maillage de fibres (blanc) ; matériau souple fibreux de type papier, carton (beige)	0	Fibres d'amiante de type chrysotile
