## Pré-Rapport de mission de repérage des matériaux et produits contenant de l'amiante avant démolition d'un immeuble bâti

Numéro de rapport	66754-138578 A
Propriétaire	Hôpital de Guérande
Donneur d'ordre	Hôpital de Guérande
Adresse de l'immeuble	28 Avenue Pierre de la Bouexière
	44350 GUERANDE
Type de bien	Bâtiment E
Date de la commande	29/03/2023
La (ou les) date(s) d'exécution du repérage	17/07/2023
Date d'émission du rapport de repérage	28/08/2023
Référence du programme de travaux / démolition	Pas de programme travaux fourni

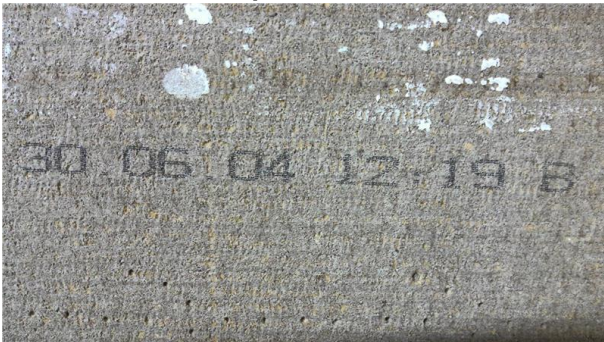
<b>Nom du client</b> NO	<b>Numéro de dossier</b> 66754-138578	<b>Pièce ou local – Composant</b> Sous-sol - Local 1 - Plafond - Toutes zones
<b>Nom de l'opérateur</b> BOUCHET Olivier	<b>Date de prélèvement</b>	<b>Partie de composant</b> Plaque de faux-plafond
<b>Résultat amiante :</b> Absence d'amiante		
<b>Commentaires</b>		
Fabrication en 2004

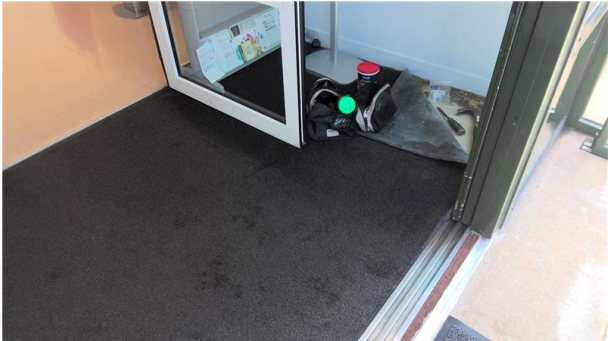
</div>			
<div>Nom du client</div> <div>NO</div>	<div>Numéro de dossier</div> <div>66754-138578</div>	<div>Pièce ou local – Composant</div> <div>RDC - Sas - Sol - Toutes zones</div>	
<div>Nom de l'opérateur</div> <div>BOUCHET Olivier</div>	<div>Date de prélèvement</div> <div>17/07/2023</div>	<div>Partie de composant</div> <div>Béton/colle ancienne moquette</div>	
<div>Résultat amiante : Absence d'amiante</div>			
<div>DESCRIPTION DU PRELEVEMENT :</div>			
<div>Objet :</div> <div>Béton+colle ancienne moquette</div> <div>Planche de croquis n° :</div>	<div>

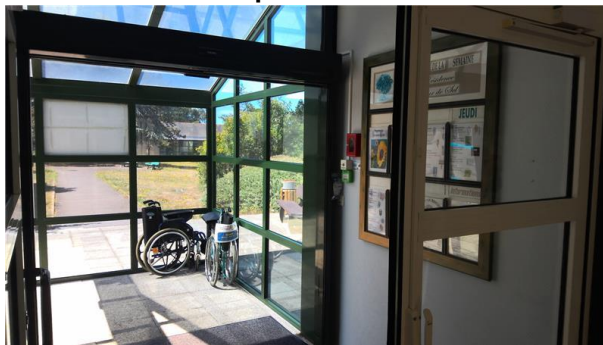
Nom du client NO	Numéro de dossier 66754-138578	Pièce ou local – Composant RDC - Sas - Doublage - Toutes zones
Nom de l'opérateur BOUCHET Olivier	Date de prélèvement 17/07/2023	Partie de composant Isolation

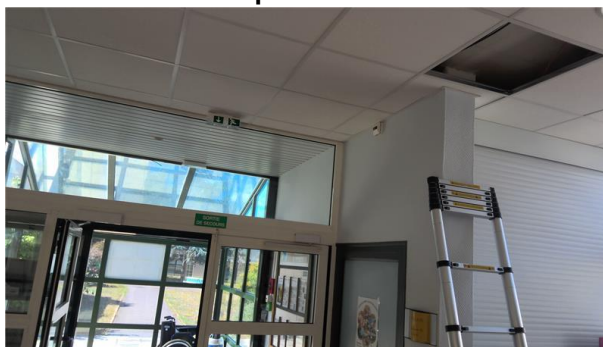
Nom du client NO	Numéro de dossier 66754-138578	Pièce ou local – Composant RDC - Sas - Murs - Toutes zones
Nom de l'opérateur BOUCHET Olivier	Date de prélèvement 17/07/2023	Partie de composant Enduit/calicot

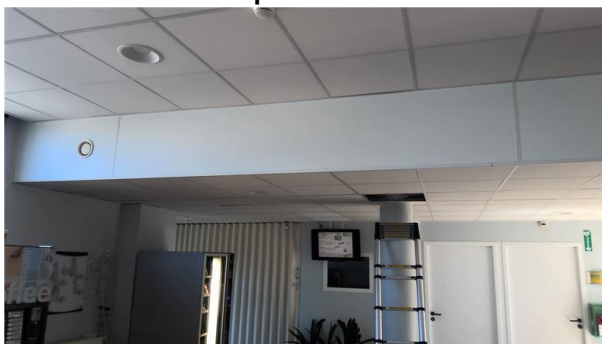
<b>Nom du client</b> NO	<b>Numéro de dossier</b> 66754-138578	<b>Pièce ou local – Composant</b> RDC - Dégagement/Accueil - Plafond - Toutes zones
<b>Nom de l'opérateur</b> BOUCHET Olivier	<b>Date de prélèvement</b> 17/07/2023	<b>Partie de composant</b> Plaque de faux-plafond

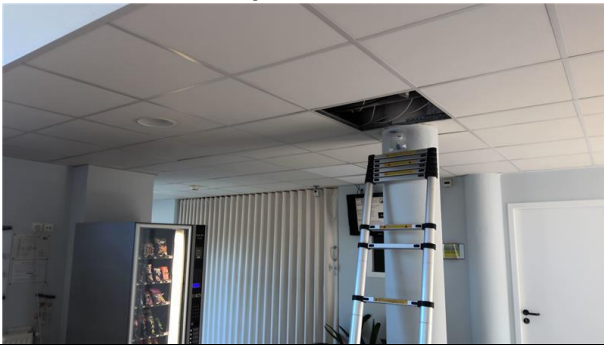
<p align="center"><b>Nom du client</b> NO</p>	<p align="center"><b>Numéro de dossier</b> 66754-138578</p>	<p align="center"><b>Pièce ou local – Composant</b> RDC - Dégagement/Accueil - Poteau/poutre - Toutes zones</p>	
<p align="center"><b>Nom de l'opérateur</b> BOUCHET Olivier</p>	<p align="center"><b>Date de prélèvement</b> 17/07/2023</p>	<p align="center"><b>Partie de composant</b> Enduit ciment et plâtreux - Peinture</p>	
<p align="center"><b>Résultat amiante :</b> Absence d'amiante</p>			
<p align="center"><b>DESCRIPTION DU PRELEVEMENT :</b></p>			
<p><b>Objet :</b> Enduit ciment / Peinture</p> <p><b>Planche de croquis n° :</b></p>

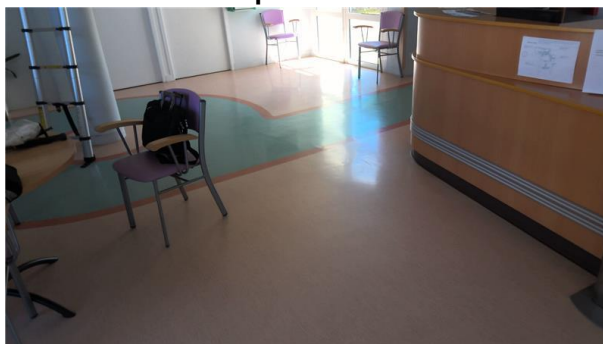
Nom du client NO	Numéro de dossier 66754-138578	Pièce ou local – Composant RDC - Dégagement/Accueil - Sol - Toutes zones
Nom de l'opérateur BOUCHET Olivier	Date de prélèvement 17/07/2023	Partie de composant PVC/Ragréage/béton

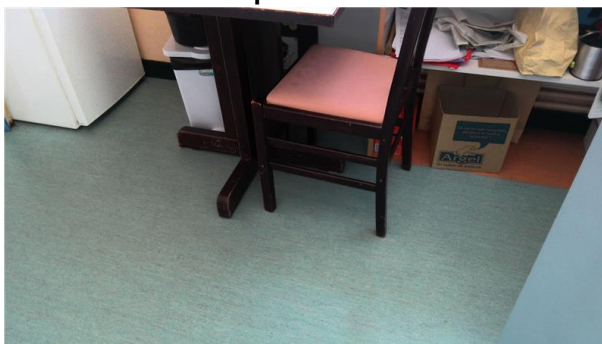
<b>Nom du client</b> NO	<b>Numéro de dossier</b> 66754-138578	<b>Pièce ou local – Composant</b> RDC - Cafétaria - Plinthes - Toutes zones
<b>Nom de l'opérateur</b> BOUCHET Olivier	<b>Date de prélèvement</b> 17/07/2023	<b>Partie de composant</b> Bois cloués - Peinture

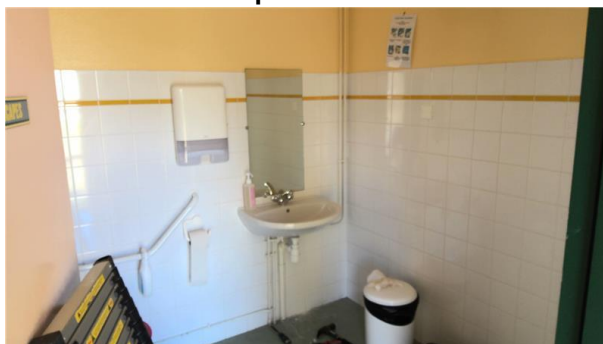
<b>Nom du client</b> NO	<b>Numéro de dossier</b> 66754-138578	<b>Pièce ou local – Composant</b> RDC - Sanitaires - Murs - Toutes zones
<b>Nom de l'opérateur</b> BOUCHET Olivier	<b>Date de prélèvement</b> 17/07/2023	<b>Partie de composant</b> Colle de faïence

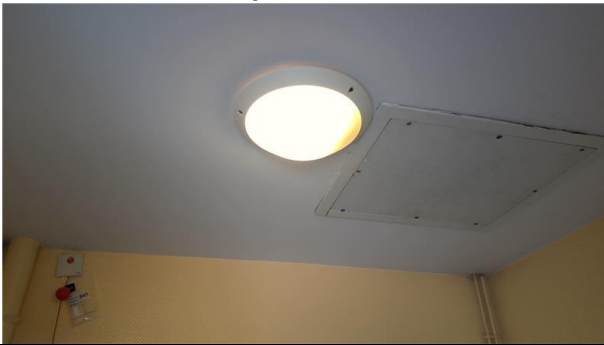
<b>Nom du client</b> NO	<b>Numéro de dossier</b> 66754-138578	<b>Pièce ou local – Composant</b> RDC - Sanitaires - Plafond - Toutes zones	
<b>Nom de l'opérateur</b> BOUCHET Olivier	<b>Date de prélèvement</b> 17/07/2023	<b>Partie de composant</b> Calicot/enduit	
<b>Résultat amiante :</b> Absence d'amiante			
<b>DESCRIPTION DU PRELEVEMENT :</b>			
<b>Objet :</b> Calicot/enduit  <b>Planche de croquis n° :</b>

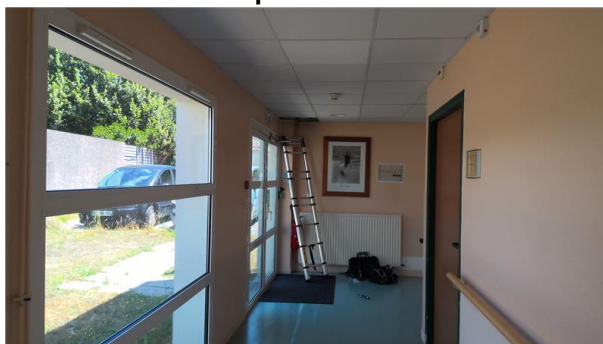
**Nom du client**  
NO**Numéro de dossier**  
66754-138578**Pièce ou local – Composant**  
RDC - Circulation 1 - Doublage -  
Toutes zones**Nom de l'opérateur**  
BOUCHET Olivier**Date de prélèvement**  
17/07/2023**Partie de composant**  
Colle plaque de plâtre**Résultat amiante :** Absence d'amiante

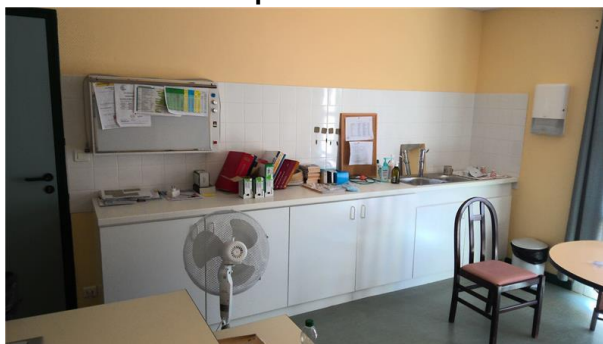
<b>Nom du client</b> NO	<b>Numéro de dossier</b> 66754-138578	<b>Pièce ou local – Composant</b> RDC - Examen - Evier inox - Toutes zones
<b>Nom de l'opérateur</b> BOUCHET Olivier	<b>Date de prélèvement</b> 17/07/2023	<b>Partie de composant</b> Plaque noire isophonique

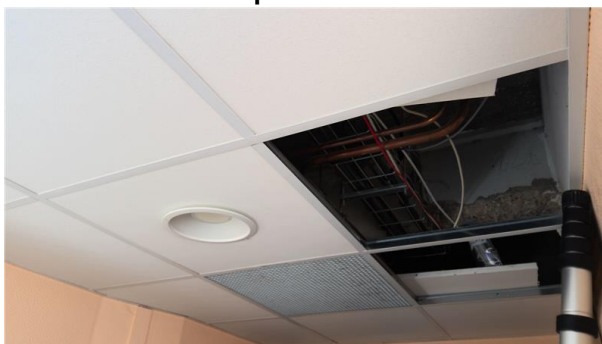
<b>Nom du client</b> NO	<b>Numéro de dossier</b> 66754-138578	<b>Pièce ou local – Composant</b> RDC - Circulation 1 - Poutre - Toutes zones
<b>Nom de l'opérateur</b> BOUCHET Olivier	<b>Date de prélèvement</b> 17/07/2023	<b>Partie de composant</b> Enduit ciment - Peinture

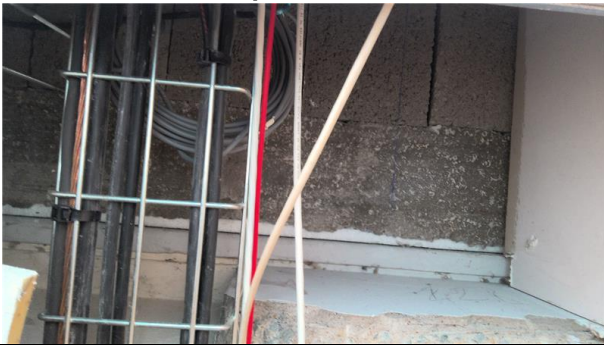
<b>Nom du client</b> NO	<b>Numéro de dossier</b> 66754-138578	<b>Pièce ou local – Composant</b> RDC - Circulation 1 - Linteau dans plénum - Toutes zones	
<b>Nom de l'opérateur</b> BOUCHET Olivier	<b>Date de prélèvement</b> 17/07/2023	<b>Partie de composant</b> Enduit ciment	
<b>Résultat amiante :</b> Absence d'amiante			
<b>DESCRIPTION DU PRELEVEMENT :</b>			
<b>Objet :</b> Enduit ciment  <b>Planche de croquis n° :</b>

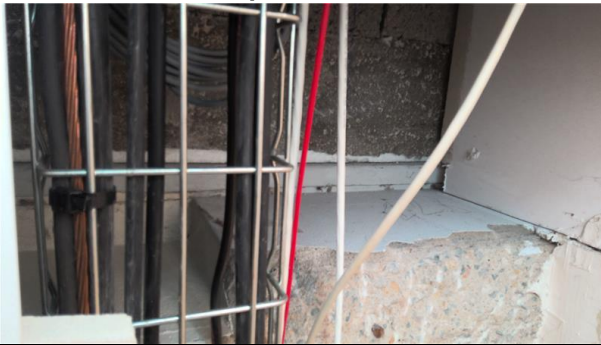
<b>Nom du client</b> NO	<b>Numéro de dossier</b> 66754-138578	<b>Pièce ou local – Composant</b> RDC - Circulation 1 - Barre bétonnée dans plénum (jonction bâtiment) - Toutes zones	
<b>Nom de l'opérateur</b> BOUCHET Olivier	<b>Date de prélèvement</b> 17/07/2023	<b>Partie de composant</b> Enduit ciment - Peinture	
<b>Résultat amiante :</b> Absence d'amiante			
<b>DESCRIPTION DU PRELEVEMENT :</b>			
<b>Objet :</b> Enduit ciment / Peinture  <b>Planche de croquis n° :</b>

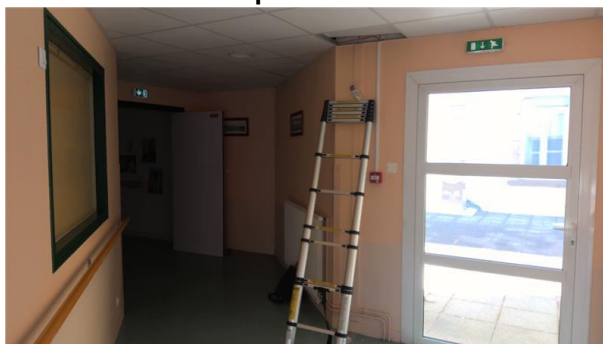
<b>Nom du client</b> NO	<b>Numéro de dossier</b> 66754-138578	<b>Pièce ou local – Composant</b> RDC - Circulation 2 - Murs - Toutes zones
<b>Nom de l'opérateur</b> BOUCHET Olivier	<b>Date de prélèvement</b> 17/07/2023	<b>Partie de composant</b> Enduit/calicot

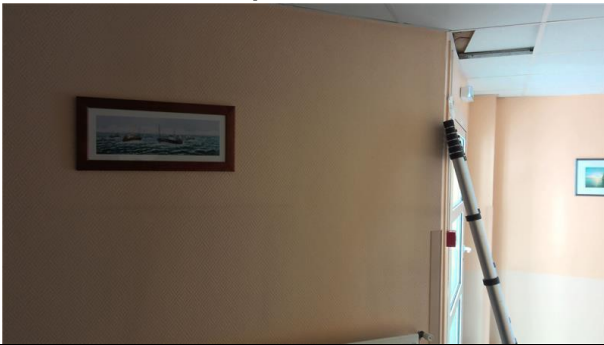
<b>Nom du client</b> NO	<b>Numéro de dossier</b> 66754-138578	<b>Pièce ou local – Composant</b> RDC - Circulation 2 - Poutre dans plénum - Toutes zones	
<b>Nom de l'opérateur</b> BOUCHET Olivier	<b>Date de prélèvement</b> 17/07/2023	<b>Partie de composant</b> Enduit ciment	
<b>Résultat amiante :</b> Absence d'amiante			
<b>DESCRIPTION DU PRELEVEMENT :</b>			
<b>Objet :</b> Enduit ciment  <b>Planche de croquis n° :</b>

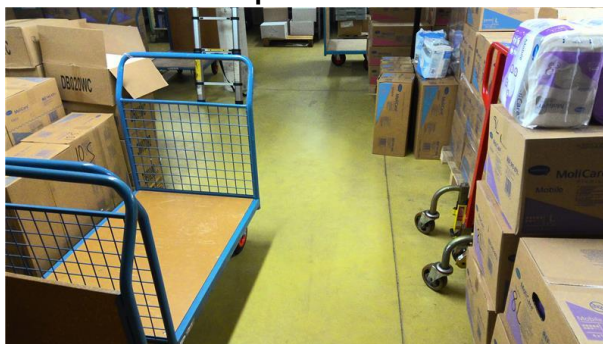
<b>Nom du client</b> NO	<b>Numéro de dossier</b> 66754-138578	<b>Pièce ou local – Composant</b> Sous-sol - Local 1 - Sol - Toutes zones
<b>Nom de l'opérateur</b> BOUCHET Olivier	<b>Date de prélèvement</b> 17/07/2023	<b>Partie de composant</b> Béton/joint souple de dilatation - Peinture

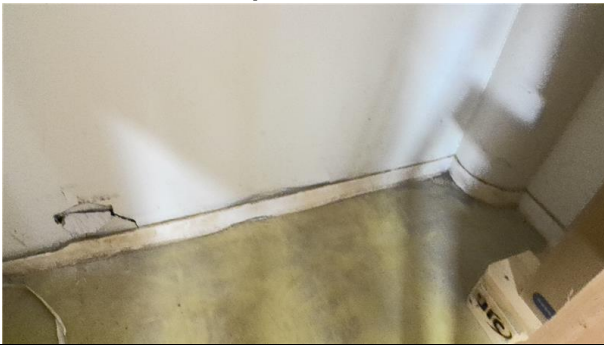
<b>Nom du client</b> NO	<b>Numéro de dossier</b> 66754-138578	<b>Pièce ou local – Composant</b> Sous-sol - Local 1 - Plinthes PVC - Toutes zones	
<b>Nom de l'opérateur</b> BOUCHET Olivier	<b>Date de prélèvement</b> 17/07/2023	<b>Partie de composant</b> Colle	
<b>Résultat amiante :</b> Absence d'amiante			
<b>DESCRIPTION DU PRELEVEMENT :</b>			
<b>Objet :</b> Colle PVC  <b>Planche de croquis n° :</b>

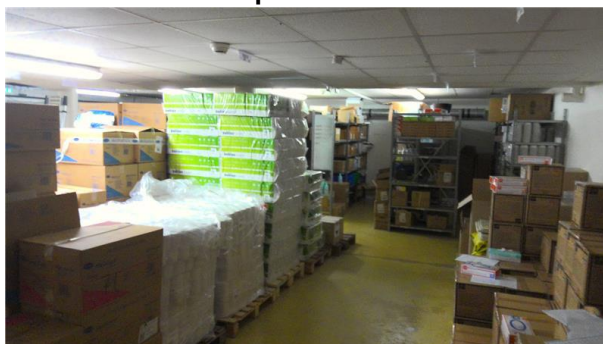
<b>Nom du client</b> NO	<b>Numéro de dossier</b> 66754-138578	<b>Pièce ou local – Composant</b> Sous-sol - Local 1 - Murs - Toutes zones
<b>Nom de l'opérateur</b> BOUCHET Olivier	<b>Date de prélèvement</b> 17/07/2023	<b>Partie de composant</b> Enduit/calicot

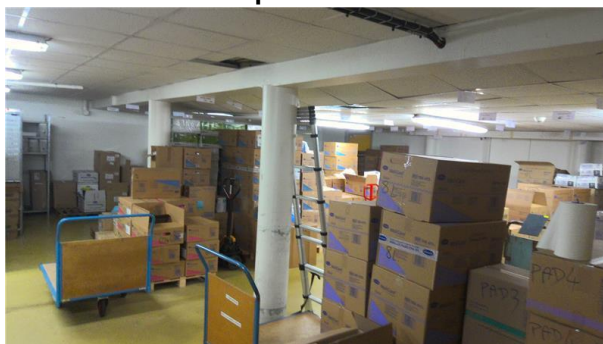
<b>Nom du client</b> NO	<b>Numéro de dossier</b> 66754-138578	<b>Pièce ou local – Composant</b> Sous-sol - Local 1 - Poutre/poteau - Toutes zones
<b>Nom de l'opérateur</b> BOUCHET Olivier	<b>Date de prélèvement</b> 17/07/2023	<b>Partie de composant</b> Enduit ciment/plâtreux - Peinture

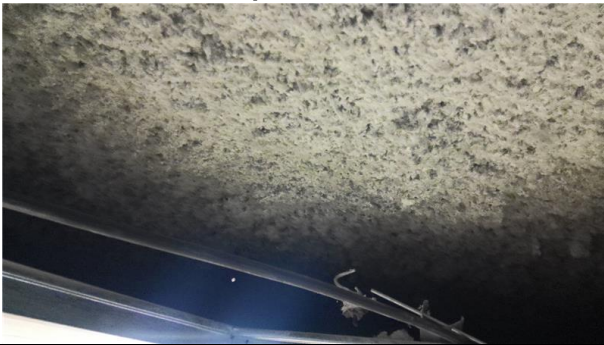
<b>Nom du client</b> NO	<b>Numéro de dossier</b> 66754-138578	<b>Pièce ou local – Composant</b> Sous-sol - Local 1 - Isolation sur plancher haut - Toutes zones	
<b>Nom de l'opérateur</b> BOUCHET Olivier	<b>Date de prélèvement</b> 17/07/2023	<b>Partie de composant</b> Flocage	
<b>Résultat amiante :</b> Absence d'amiante			
<b>DESCRIPTION DU PRELEVEMENT :</b>			
<b>Objet :</b> Flocage  <b>Planche de croquis n° :</b>

<b>DETAIL DES COUCHES DU PRELEVEMENT :</b>			
<b>Référence Couche</b>	<b>Description visuelle</b>	<b>Epaisseur (cm)</b>	<b>Conclusion amiante</b>
RAW PRODUCT	Matériau friable fibreux de type flocage	0	Fibres d'amiante non détectées

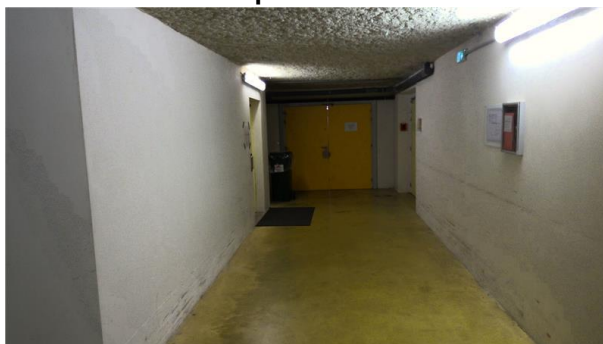
Nom du client NO	Numéro de dossier 66754-138578	Pièce ou local – Composant Sous-sol - Dégagement 1 - Murs - Toutes zones
Nom de l'opérateur BOUCHET Olivier	Date de prélèvement 17/07/2023	Partie de composant Enduit/béton

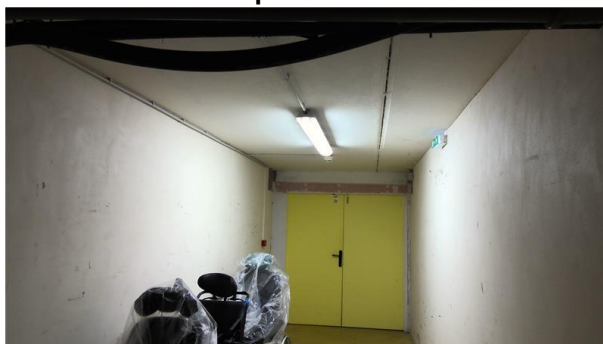
**Nom du client**  
NO**Numéro de dossier**  
66754-138578**Pièce ou local – Composant**  
Sous-sol - Dégagement 2 - Plancher  
haut - Toutes zones**Nom de l'opérateur**  
BOUCHET Olivier**Date de prélèvement**  
17/07/2023**Partie de composant**  
Béton - Peinture**Résultat amiante :** Absence d'amiante

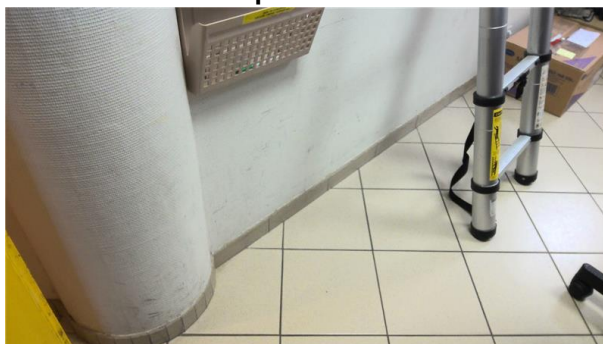
<b>Nom du client</b> NO	<b>Numéro de dossier</b> 66754-138578	<b>Pièce ou local – Composant</b> Sous-sol - Bureau - Plinthes - Toutes zones
<b>Nom de l'opérateur</b> BOUCHET Olivier	<b>Date de prélèvement</b> 17/07/2023	<b>Partie de composant</b> Colle de plinthes

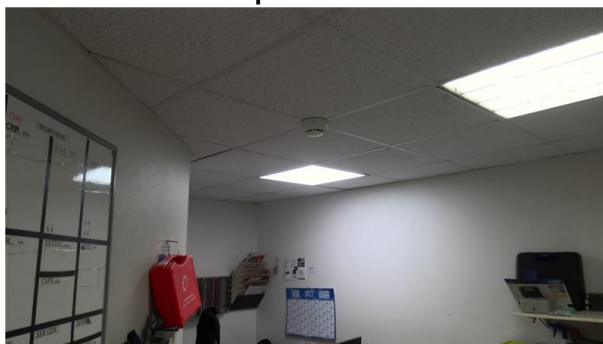
<b>Nom du client</b> NO	<b>Numéro de dossier</b> 66754-138578	<b>Pièce ou local – Composant</b> Sous-sol - Bureau - Plénum - Toutes zones
<b>Nom de l'opérateur</b> BOUCHET Olivier	<b>Date de prélèvement</b> 17/07/2023	<b>Partie de composant</b> Isolation, pare-vapeur

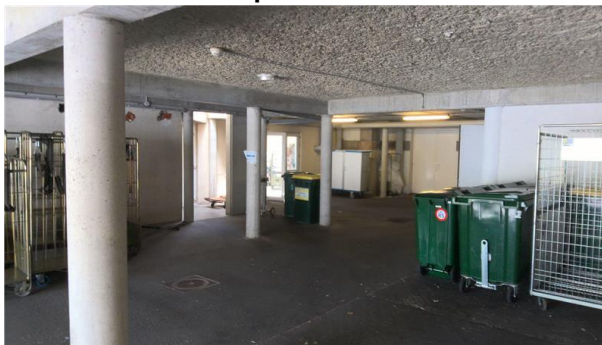
<b>Nom du client</b> NO	<b>Numéro de dossier</b> 66754-138578	<b>Pièce ou local – Composant</b> Sous-sol - Zone livraison - Murs - Toutes zones en ceinturage
<b>Nom de l'opérateur</b> BOUCHET Olivier	<b>Date de prélèvement</b> 17/07/2023	<b>Partie de composant</b> Enduit/béton - Peinture

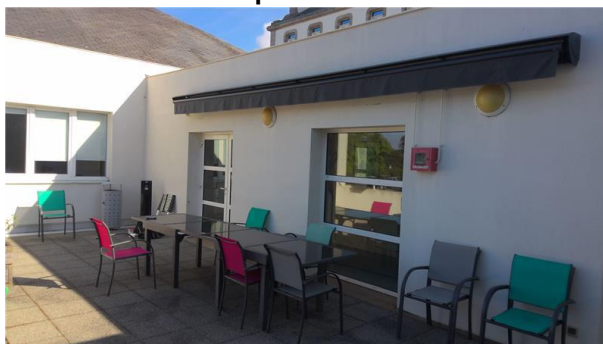
<b>Nom du client</b> NO	<b>Numéro de dossier</b> 66754-138578	<b>Pièce ou local – Composant</b> Extérieur - Façades - Mur - Toutes zones côté bâtiment G
<b>Nom de l'opérateur</b> BOUCHET Olivier	<b>Date de prélèvement</b> 17/07/2023	<b>Partie de composant</b> Enduit ciment - Peinture

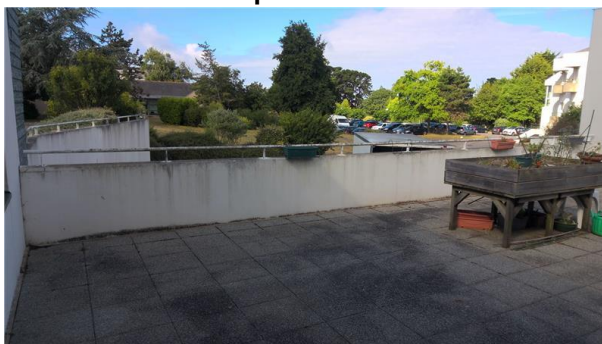
<b>Nom du client</b> NO	<b>Numéro de dossier</b> 66754-138578	<b>Pièce ou local – Composant</b> Extérieur - Façades - Mur - Toutes zones côté façade livraison
<b>Nom de l'opérateur</b> BOUCHET Olivier	<b>Date de prélèvement</b> 17/07/2023	<b>Partie de composant</b> Enduit ciment - Peinture

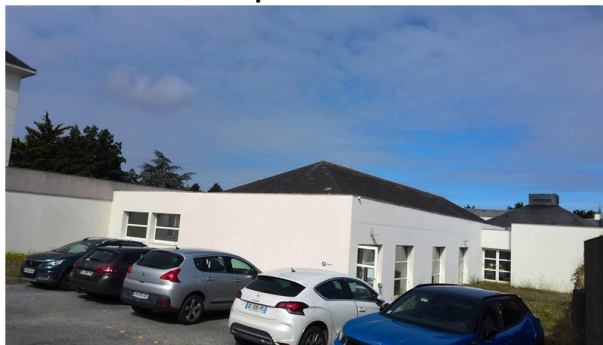
<b>Nom du client</b> NO	<b>Numéro de dossier</b> 66754-138578	<b>Pièce ou local – Composant</b> Extérieur - Façades - Mur - Toutes zones côté bâtiment D
<b>Nom de l'opérateur</b> BOUCHET Olivier	<b>Date de prélèvement</b> 17/07/2023	<b>Partie de composant</b> Enduit ciment - Peinture

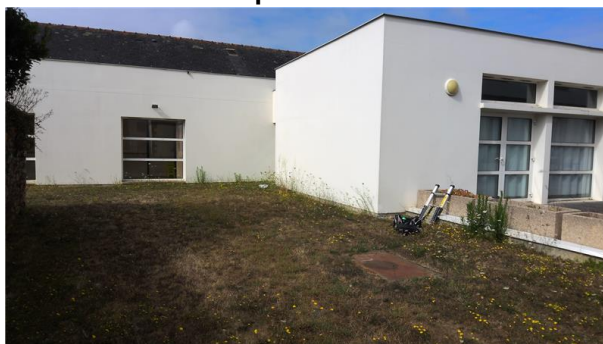
Nom du client NO	Numéro de dossier 66754-138578	Pièce ou local – Composant Extérieur - Façades - Murs - Toutes zones en soubassement
Nom de l'opérateur BOUCHET Olivier	Date de prélèvement 17/07/2023	Partie de composant Enduit ciment - Peinture

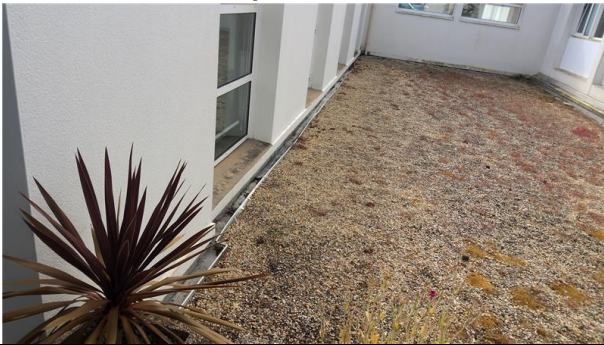
<p align="center"><b>Nom du client</b> NO</p>	<p align="center"><b>Numéro de dossier</b> 66754-138578</p>	<p align="center"><b>Pièce ou local – Composant</b> Extérieur - Façades - En soubassement du mur - Toutes zones</p>	
<p align="center"><b>Nom de l'opérateur</b> BOUCHET Olivier</p>	<p align="center"><b>Date de prélèvement</b> 17/07/2023</p>	<p align="center"><b>Partie de composant</b> Etanchéité</p>	
<p align="center"><b>Résultat amiante :</b> Absence d'amiante</p>			
<p align="center"><b>DESCRIPTION DU PRELEVEMENT :</b></p>			
<p><b>Objet :</b> Etanchéité</p> <p><b>Planche de croquis n° :</b></p>

<p align="center"><b>DETAIL DES COUCHES DU PRELEVEMENT :</b></p>			
<b>Référence Couche</b>	<b>Description visuelle</b>	<b>Epaisseur (cm)</b>	<b>Conclusion amiante</b>
RAW PRODUCT	Matériau (bitumineux) ; matériau de type aluminium	0	Fibres d'amiante non détectées

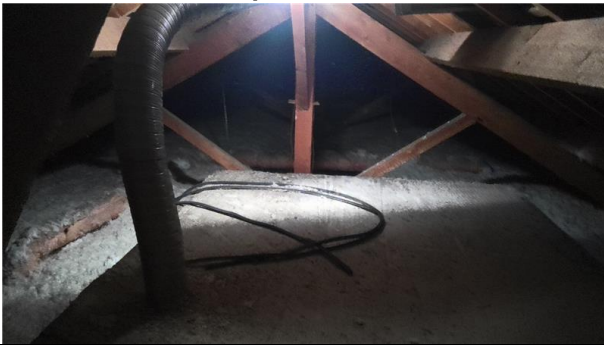
<p align="center"><b>Nom du client</b> NO</p>	<p align="center"><b>Numéro de dossier</b> 66754-138578</p>	<p align="center"><b>Pièce ou local – Composant</b> Combles - Combles - Sol - Toutes zones</p>	
<p align="center"><b>Nom de l'opérateur</b> BOUCHET Olivier</p>	<p align="center"><b>Date de prélèvement</b> 17/07/2023</p>	<p align="center"><b>Partie de composant</b> Isolation</p>	
<p align="center"><b>Résultat amiante :</b> Absence d'amiante</p>			
DESCRIPTION DU PRELEVEMENT :			
<p><b>Objet :</b> Isolation</p> <p><b>Planche de croquis n° :</b></p>

DETAIL DES COUCHES DU PRELEVEMENT :			
Référence Couche	Description visuelle	Epaisseur (cm)	Conclusion amiante
RAW PRODUCT	Matériau friable fibreux de type flochage (blanc) ; matériau (pulvérulent) en traces	0	Fibres d'amiante non détectées

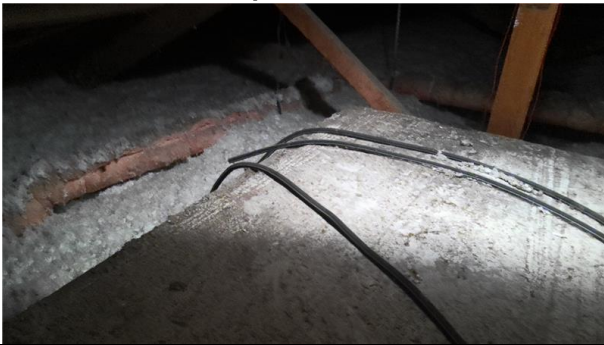
<b>Nom du client</b> NO	<b>Numéro de dossier</b> 66754-138578	<b>Pièce ou local – Composant</b> Combles - Combles - Conduit - Toutes zones	
<b>Nom de l'opérateur</b> BOUCHET Olivier	<b>Date de prélèvement</b> 17/07/2023	<b>Partie de composant</b> Calorifuge	
<b>Résultat amiante :</b> Absence d'amiante			
<b>DESCRIPTION DU PRELEVEMENT :</b>			
<b>Objet :</b> Calorifuge  <b>Planche de croquis n° :</b>

<b>DETAIL DES COUCHES DU PRELEVEMENT :</b>			
<b>Référence Couche</b>	<b>Description visuelle</b>	<b>Epaisseur (cm)</b>	<b>Conclusion amiante</b>
RAW PRODUCT	Matériau fibreux de type isolant (orange)	0	Fibres d'amiante non détectées

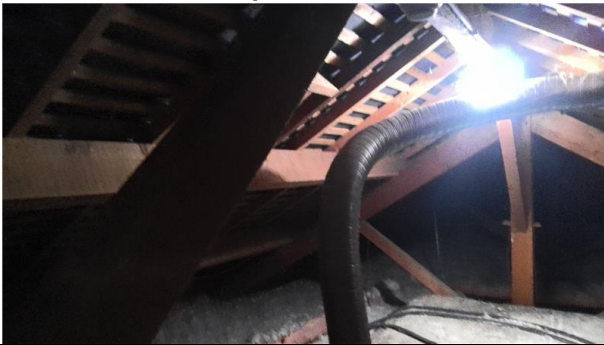
<b>Nom du client</b> NO	<b>Numéro de dossier</b> 66754-138578	<b>Pièce ou local – Composant</b> Combles - Combles - Rampant - Toutes zones	
<b>Nom de l'opérateur</b> BOUCHET Olivier	<b>Date de prélèvement</b> 17/07/2023	<b>Partie de composant</b> Ardoises	
<b>Résultat amiante :</b> Absence d'amiante			
<b>DESCRIPTION DU PRELEVEMENT :</b>			
<b>Objet :</b> Ardoises  <b>Planche de croquis n° :</b>
