Pré-Rapport de mission de repérage des matériaux et produits contenant de l'amiante avant réalisation de travaux

Numéro de rapport	66744-139276 A
Propriétaire	NO
Donneur d'ordre	NO
Adresse de l'immeuble	28 Avenue Pierre de la Bouexière 44350 GUERANDE
Type de bien	Hôpital
Date de la commande	29/03/2023
La (ou les) date(s) d'exécution du repérage	31/07/2023
Date d'émission du rapport de repérage	04/08/2023
Référence du programme de travaux défini par le donneur d'ordre

Rapport n° : 66744-139276 A / Référence du donneur d'ordre : BATIMENT H

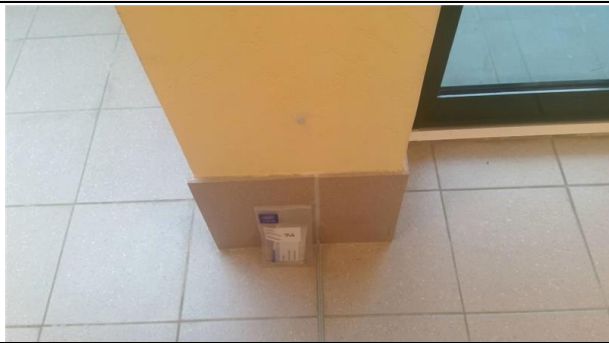
DETAIL DES COUCHES DU PRELEVEMENT :			
Référence Couche	Description visuelle	Epaisseur (cm)	Conclusion amiante
RAW PRODUCT	Matériau de type peinture (blanc) ; matériau semi-dur de type enduit (blanc) ; matériau semi-dur (gris)	0	Fibres d'amiante de type chrysotile

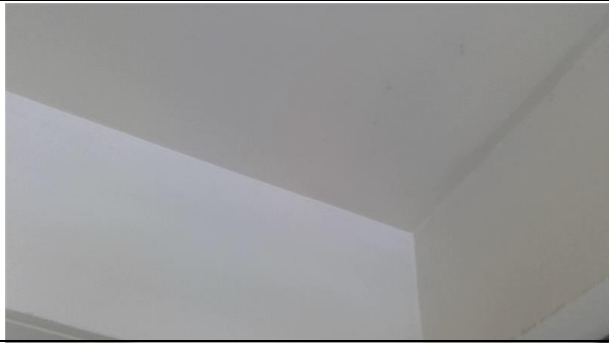
Nom du client NO	Numéro de dossier 66744-139276 28 Avenue Pierre de la Bouexière 44350	Pièce ou local – Composant RDC - Sas n°3 - Plafond - Plafond	
Nom de l'opérateur GOUBAULT Antonin	Date de prélèvement 31/07/2023	Partie de composant Béton - Peinture	
Résultat amiante : Présence d'amiante (Fibres d'amiante de type chrysotile)			
DESCRIPTION DU PRELEVEMENT :			
Objet : Béton / Peinture Planche de croquis n° :

DETAIL DES COUCHES DU PRELEVEMENT :			
Référence Couche	Description visuelle	Epaisseur (cm)	Conclusion amiante
RAW PRODUCT	Matériau de type peinture (beige) ; matériau dur de type mortier, béton, chape (gris)	0	Fibres d'amiante de type chrysotile

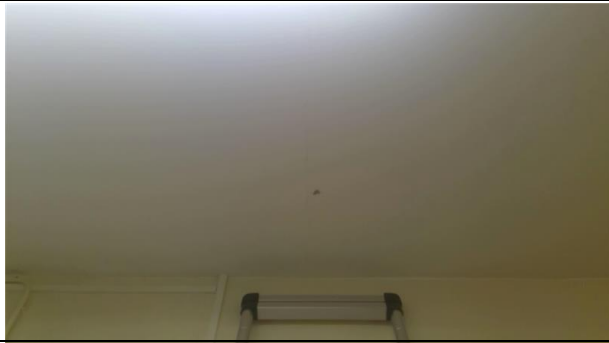
Nom du client NO	Numéro de dossier 66744-139276 28 Avenue Pierre de la Bouexière 44350	Pièce ou local – Composant RDC - Archives administratives - Plafond - Plafond	
Nom de l'opérateur GOUBAULT Antonin	Date de prélèvement 31/07/2023	Partie de composant Plâtre - Peinture	
Résultat amiante : Présence d'amiante (Fibres d'amiante de type chrysotile)			
DESCRIPTION DU PRELEVEMENT :			
Objet : Plâtre / Peinture Planche de croquis n° :

DETAIL DES COUCHES DU PRELEVEMENT :			
Référence Couche	Description visuelle	Epaisseur (cm)	Conclusion amiante
RAW PRODUCT	Matériau de type peinture (blanc) ; matériau semi-dur de type enduit (blanc) ; matériau semi-dur de type ciment (fibreuse) (gris)	0	Fibres d'amiante de type chrysotile

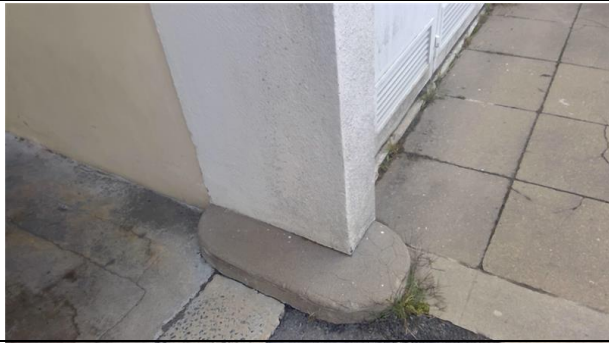
DETAIL DES COUCHES DU PRELEVEMENT :			
Référence Couche	Description visuelle	Epaisseur (cm)	Conclusion amiante
RAW PRODUCT	Matériau (gris) ; matériau de type peinture (beige) ; matériau souple (blanc) ; matériau dur de type mortier, béton, chape (gris)	0	Fibres d'amiante de type chrysotile

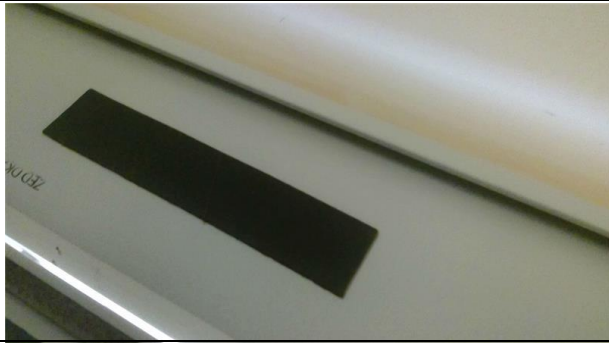
DETAIL DES COUCHES DU PRELEVEMENT :			
Référence Couche	Description visuelle	Epaisseur (cm)	Conclusion amiante
RAW PRODUCT	Matériau (fibreuse) (beige) ; matériau souple bitumineux (noir)	0	Fibres d'amiante de type chrysotile
