**HOPITAL INTERCOMMUNAL DE LA
PRESQU'ILE DE GURANDE-LE CROISIC**

**RAPPORT DE DIAGNOSTIC TECHNIQUE PONCTUEL
RECONNAISSANCE VISUELLE DE STRUCTURE
HOPITAL INTERCOMMUNAL DE LA PRESQU'ILE DE GUERANDE-LE
CROISIC
GUERANDE (44)**

Numéro d'affaire : 19113828-1

Bureau Veritas Solutions a donc réalisé une mission de reconnaissance de composants structuraux et de diagnostic technique des bâtiments F et H de l'hôpital.

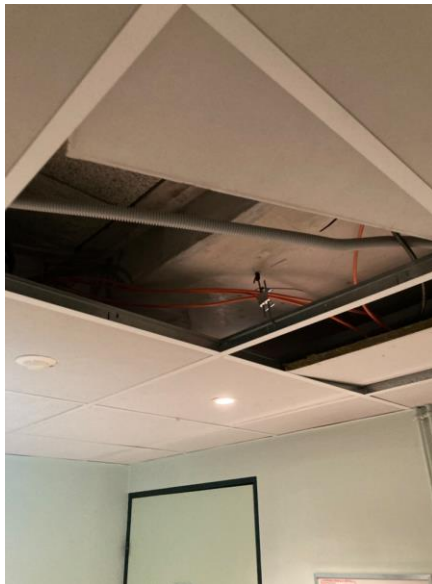
DEGAGEMENT	Photo n°2
<i>Vue du plancher haut à la jonction plancher poutrelle hourdis et dalle béton</i>

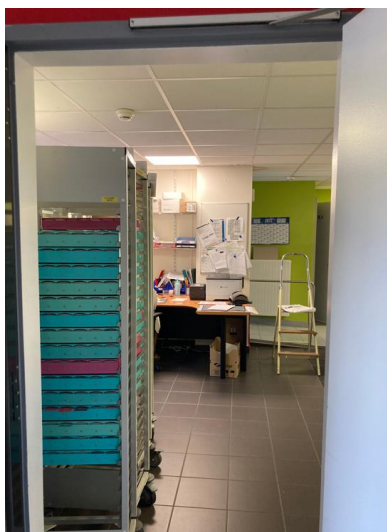
PHARMACIE	Photo n°25
<i>Vue du poteau et mur dont le caractère porteur reste à vérifier</i>

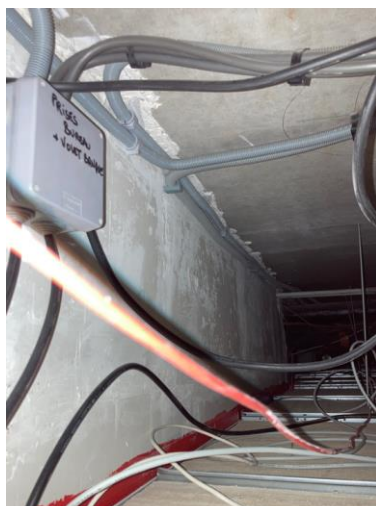
PHARMACIE	Photo n°31
<i>Vue du plancher haut, poutre éventuelle sur cloison à vérifier, investigation n°29</i>

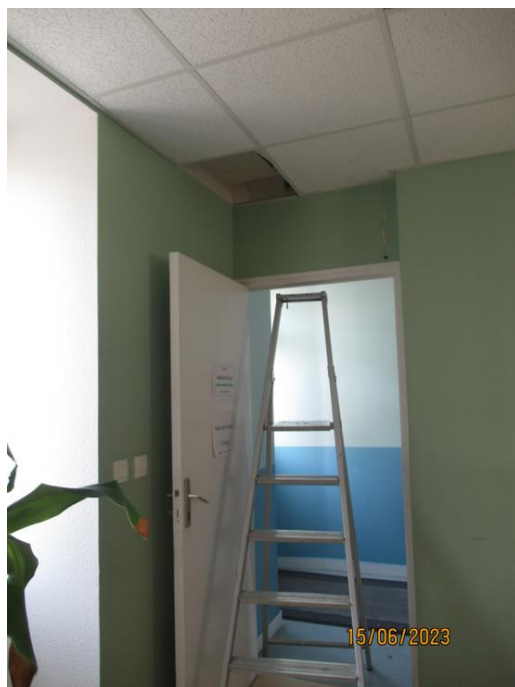
DEGAGEMENT

Photo n°11

Vue au droit du linteau entre le dégagement et le bureau 1
