Pré-Rapport de mission de repérage des matériaux et produits contenant de l'amiante avant réalisation de travaux

Numéro de rapport	66749-138010 A
Propriétaire	NO
Donneur d'ordre	NO
Adresse de l'immeuble	44350 GUERANDE 28 Avenue Pierre de la Bouexière
Type de bien	Hôpital
Date de la commande	29/03/2023
La (ou les) date(s) d'exécution du repérage	10/07/2023
Date d'émission du rapport de repérage	10/07/2023
Référence du programme de travaux défini par le donneur d'ordre

Rapport n° : 66749-138010 A / Référence du donneur d'ordre : BATIMENT F (Clic)

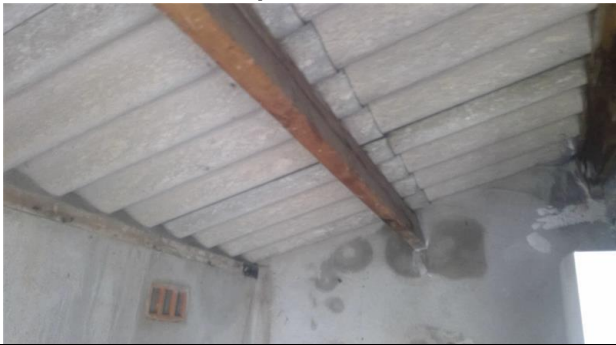
Nom du client NO	Numéro de dossier 66749-138010 44350 GUERANDE 28 Avenue Pierre de la Bouexière 44350	Pièce ou local – Composant RDC - Local chaudière - Plafond - Plafond	
Nom de l'opérateur GOUBAULT Antonin	Date de prélèvement 10/07/2023	Partie de composant Fibres-ciment	
Résultat amiante : Présence d'amiante (Fibres d'amiante de type chrysotile)			
DESCRIPTION DU PRELEVEMENT :			
Objet : Fibres-ciment Planche de croquis n° :1

DETAIL DES COUCHES DU PRELEVEMENT :			
Référence Couche	Description visuelle	Epaisseur (cm)	Conclusion amiante
RAW PRODUCT	Matériau semi-dur (noir) ; matériau dur fibreux de type fibres-ciment (gris)	0	Fibres d'amiante de type chrysotile

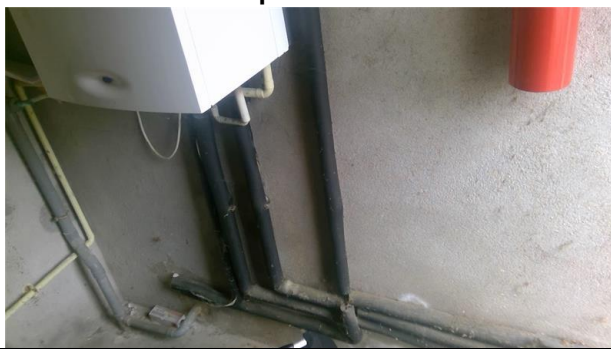
Nom du client NO	Numéro de dossier 66749-138010 44350 GUERANDE 28 Avenue Pierre de la Bouexière 44350	Pièce ou local – Composant RDC - Local chaudière - Conduit de fluide - Toutes zones
Nom de l'opérateur GOUBAULT Antonin	Date de prélèvement 10/07/2023	Partie de composant Calorifuge

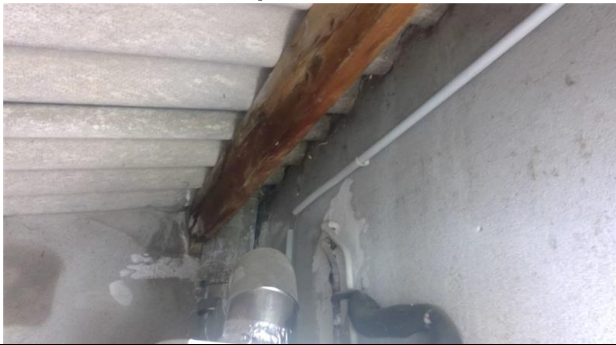
Nom du client NO	Numéro de dossier 66749-138010 44350 GUERANDE 28 Avenue Pierre de la Bouexière 44350	Pièce ou local – Composant RDC - Local chaudière - Conduit de fluide - Toutes zones	
Nom de l'opérateur GOUBAULT Antonin	Date de prélèvement 10/07/2023	Partie de composant Fibres-ciment	
Résultat amiante : Présence d'amiante (Fibres d'amiante de type chrysotile)			
DESCRIPTION DU PRELEVEMENT :			
Objet : Fibres-ciment Planche de croquis n° :1

DETAIL DES COUCHES DU PRELEVEMENT :			
Référence Couche	Description visuelle	Epaisseur (cm)	Conclusion amiante
RAW PRODUCT	Matériau semi-dur (beige) ; matériau dur fibreux de type fibres-ciment (gris)	0	Fibres d'amiante de type chrysotile
