Rapport de repérage des matériaux et produits de la liste A et B contenant de l'amiante à intégrer au Dossier Technique Amiante (DTA)

Adresse : 17, Rue Sully 21065 DIJON CEDEX
Batiment : DIJON VILL
Etagé : NC
Références client : 2901011_2901020_2901021_DIJON VILLÉ

N° de lot : Non communiqué
Désignation : DIJON VILLÉ_C3 - DIVOUX (ex) + C3 - DIVOUX
EXTENSION (ex) + C2 - DIVOUX (GALERIE
DIVOUX/MENDEL)
Date de construction/permis de construire : En 1970
Fonction du bâtiment : Autres

Date commande : 15/02/2021
Date repérage : 15/02/2021
Représentant du DO : UT NATIONAL DE RECHERCHE POUR L'AGRI
Rapport émis le : 27/02/2021

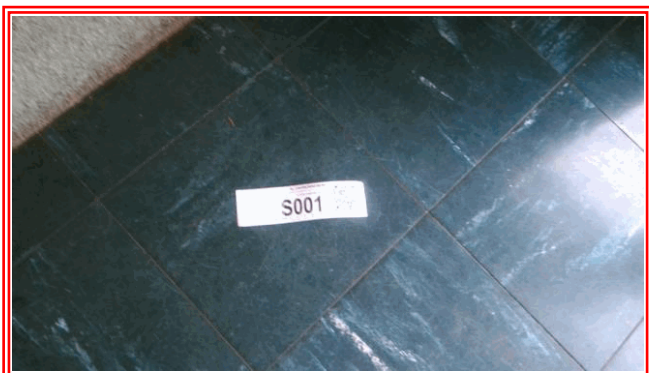
S1 - 1 (S1)

Réf commande : 002CJ022757 Matériau : Dalles plastiques
Réf mesure : S1 Destination du local :
Date évaluation : 15/02/2021 Local ou zone homogène :
Batiment : Vol 62 (120)

Résultat : Evaluation périodique
Commentaire :

- Contrôler périodiquement que l'état de dégradation des matériaux et produits concernés ne s'aggrave pas et, le cas échéant, que leur protection demeure en bon état de conservation ;
- Rechercher, le cas échéant, les causes de dégradation et prendre les mesures appropriées pour les supprimer.

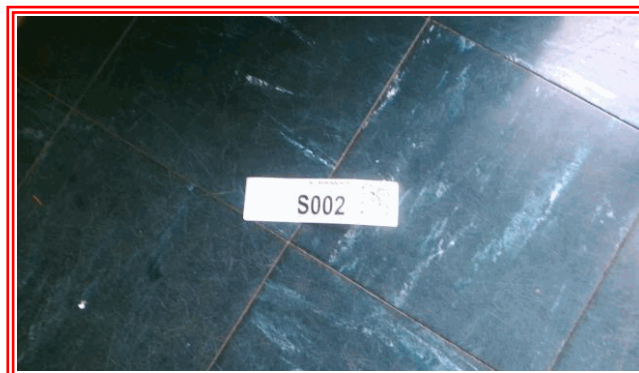
S2 - 1 (S2)

Réf commande : 002CJ022757 Matériau : Dalles plastiques
Réf mesure : S2 Destination du local :
Date évaluation : 15/02/2021 Local ou zone homogène :
Batiment : Vol 61 (121)

Résultat : Evaluation périodique
Commentaire :

- a) Contrôler périodiquement que l'état de dégradation des matériaux et produits concernés ne s'aggrave pas et, le cas échéant, que leur protection demeure en bon état de conservation ;
- b) Rechercher, le cas échéant, les causes de dégradation et prendre les mesures appropriées pour les supprimer.

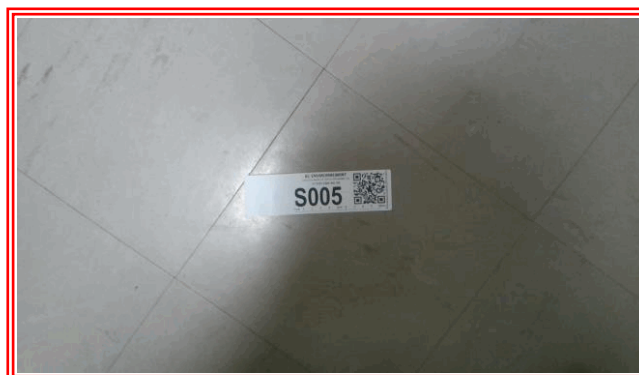
S5 - 1 (S5)

Réf commande : 002CJ022757 Matériau : Dalles plastiques
Réf mesure : S5 Destination du local :
Date évaluation : 15/02/2021 Local ou zone homogène :
Batiment : Vol 66 (105)

Résultat : Evaluation périodique
Commentaire :

- a) Contrôler périodiquement que l'état de dégradation des matériaux et produits concernés ne s'aggrave pas et, le cas échéant, que leur protection demeure en bon état de conservation ;
- b) Rechercher, le cas échéant, les causes de dégradation et prendre les mesures appropriées pour les supprimer.

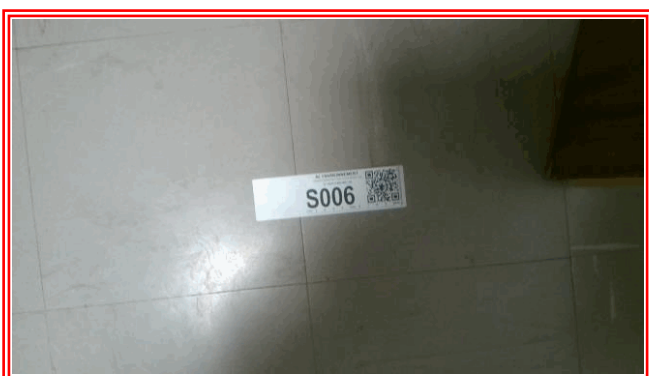
S6 - 1 (S6)

Réf commande : 002CJ022757 Matériau : Dalles plastiques
Réf mesure : S6 Destination du local :
Date évaluation : 15/02/2021 Local ou zone homogène :
Batiment : Vol 64 (103)

Résultat : Evaluation périodique
Commentaire :

- a) Contrôler périodiquement que l'état de dégradation des matériaux et produits concernés ne s'aggrave pas et, le cas échéant, que leur protection demeure en bon état de conservation ;
- b) Rechercher, le cas échéant, les causes de dégradation et prendre les mesures appropriées pour les supprimer.

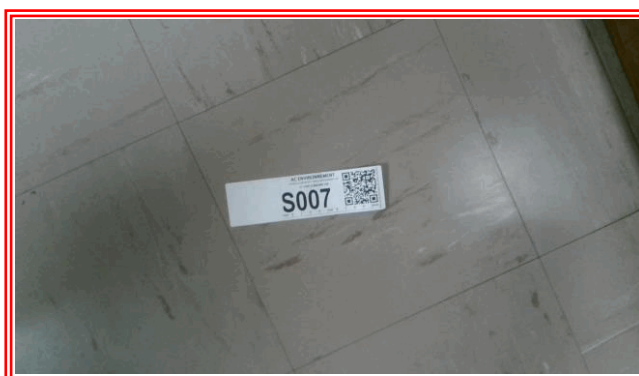
S7 - 1 (S7)

Réf commande : 002CJ022757 Matériau : Dalles plastiques
Réf mesure : S7 Destination du local :
Date évaluation : 15/02/2021 Local ou zone homogène :
Batiment : Vol 71 (111)

Résultat : Evaluation périodique
Commentaire :

- a) Contrôler périodiquement que l'état de dégradation des matériaux et produits concernés ne s'aggrave pas et, le cas échéant, que leur protection demeure en bon état de conservation ;
- b) Rechercher, le cas échéant, les causes de dégradation et prendre les mesures appropriées pour les supprimer.

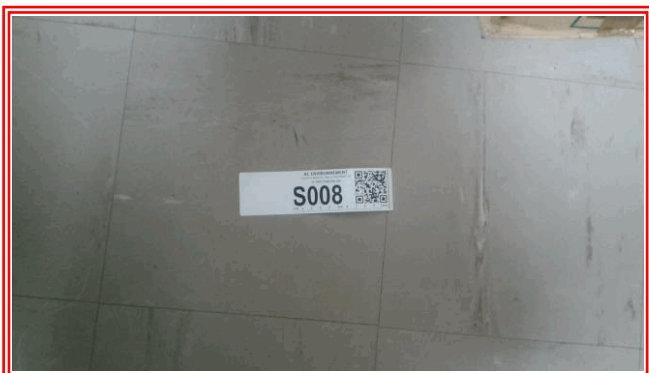
S8 - 1 (S8)

Réf commande : 002CJ022757 Matériau : Dalles plastiques
Réf mesure : S8 Destination du local :
Date évaluation : 15/02/2021 Local ou zone homogène :
Batiment : Vol 74 (108)

Résultat : Evaluation périodique
Commentaire :

- Contrôler périodiquement que l'état de dégradation des matériaux et produits concernés ne s'aggrave pas et, le cas échéant, que leur protection demeure en bon état de conservation ;
- Rechercher, le cas échéant, les causes de dégradation et prendre les mesures appropriées pour les supprimer.

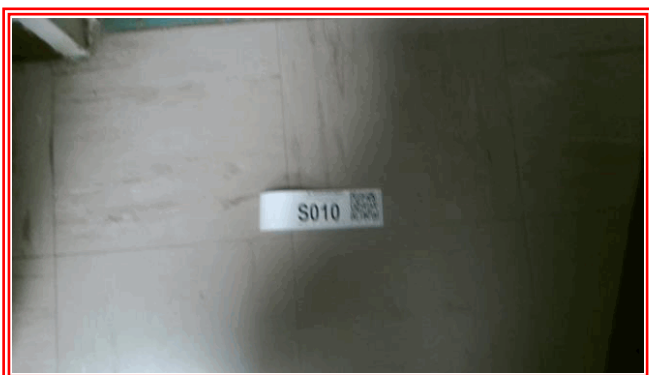
S10 - 1 (S10)

Réf commande : 002CJ022757 Matériau : Dalles plastiques
Réf mesure : S10 Destination du local :
Date évaluation : 15/02/2021 Local ou zone homogène :
Batiment : Vol 60 (114)

Résultat : Evaluation périodique
Commentaire :

- Contrôler périodiquement que l'état de dégradation des matériaux et produits concernés ne s'aggrave pas et, le cas échéant, que leur protection demeure en bon état de conservation ;
- Rechercher, le cas échéant, les causes de dégradation et prendre les mesures appropriées pour les supprimer.

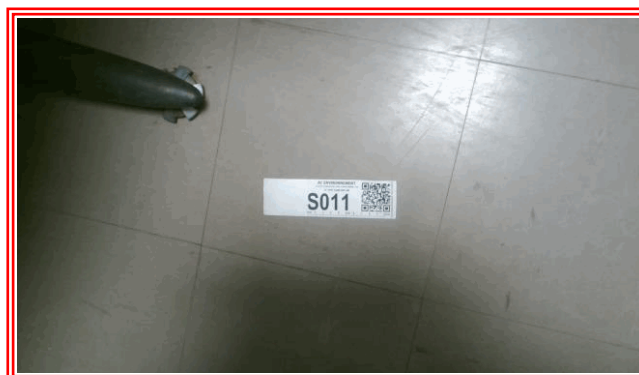
S11 - 1 (S11)

Réf commande : 002CJ022757 Matériau : Dalles plastiques
Réf mesure : S11 Destination du local :
Date évaluation : 15/02/2021 Local ou zone homogène :
Batiment : Vol 59 (115)

Résultat : Evaluation périodique
Commentaire :

- a) Contrôler périodiquement que l'état de dégradation des matériaux et produits concernés ne s'aggrave pas et, le cas échéant, que leur protection demeure en bon état de conservation ;
- b) Rechercher, le cas échéant, les causes de dégradation et prendre les mesures appropriées pour les supprimer.

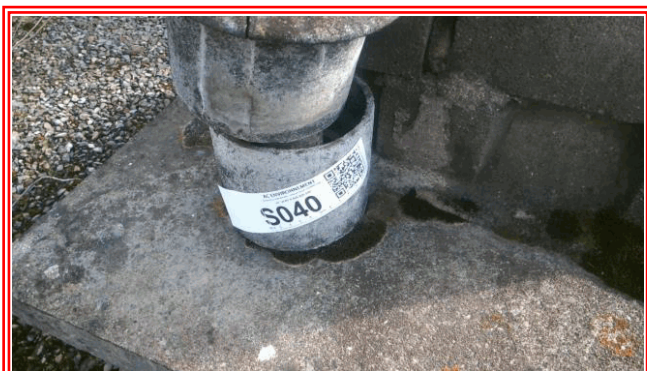
S40 - 1 (S40)

Réf commande : 002CJ022757 Matériau : Conduit en fibres-ciment
Réf mesure : S40 Destination du local :
Date évaluation : 15/02/2021 Local ou zone homogène :
Batiment : Vol 39 (Toiture)

Résultat : Evaluation périodique
Commentaire :

- a) Contrôler périodiquement que l'état de dégradation des matériaux et produits concernés ne s'aggrave pas et, le cas échéant, que leur protection demeure en bon état de conservation ;
- b) Rechercher, le cas échéant, les causes de dégradation et prendre les mesures appropriées pour les supprimer.

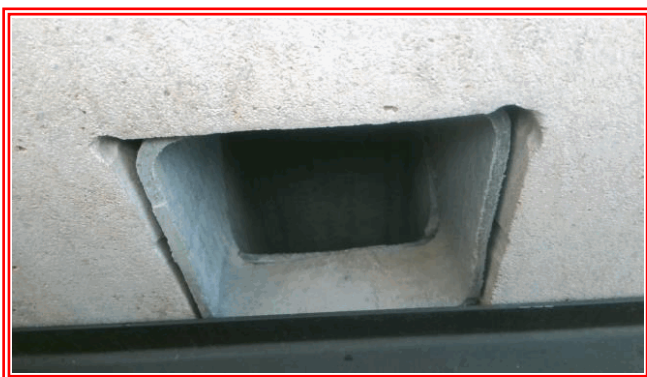
S43 - 1 (S43)

Réf commande : 002CJ022757 Matériau : Conduit en fibres-ciment
Réf mesure : S43 Destination du local :
Date évaluation : 15/02/2021 Local ou zone homogène :
Batiment : Vol 106 (Façade Sud)

Résultat : Evaluation périodique
Commentaire :

- Contrôler périodiquement que l'état de dégradation des matériaux et produits concernés ne s'aggrave pas et, le cas échéant, que leur protection demeure en bon état de conservation ;
- Rechercher, le cas échéant, les causes de dégradation et prendre les mesures appropriées pour les supprimer.
