Rapport de mission de repérage des matériaux et produits contenant de l'amiante avant réalisation de travaux dans un immeuble bâti

BATIMENT DIVOUX
(Bâtiment DIVOUX-Salle de Conférence)
17 RUE DE SULLY
21000 DIJON

2307CGEDI - BI11440000000096
RDC-Salle de Conférence et Salle Patio

N° Rapport : 12000/23/719

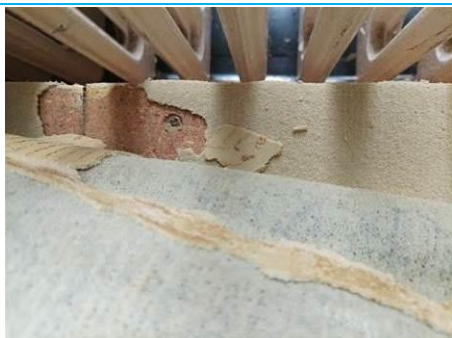
Matériaux : ZPSO-001
Prélèvement : P001
Description : Moquette+Colle sur Estrade Bois
Localisation : RDC - Salle de Conférence
Résultat : Absence d'amiante

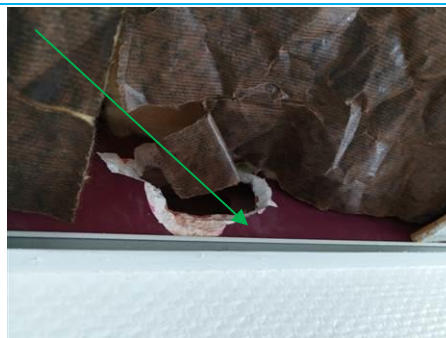
Matériaux : ZPSO-002
Prélèvement : P002
Description : Plâtre+Enduit-Mur
Localisation : RDC - Salle Patio
Résultat : Absence d'amiante

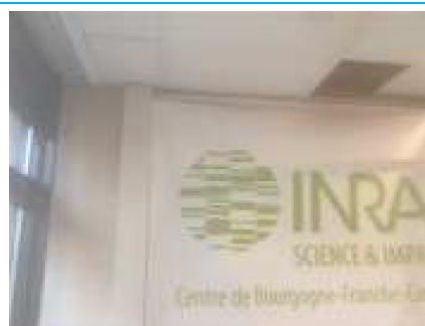
Matériaux : ZPSO-004
Prélèvement : Identifiant : P3-003
Description : Enduits Projetés
Localisation : RDC - Salle Conférence
Absence d'amiante
(Suivant documentation consultée)
Rapport N° D20190106 / INRAE du 21/01/2019

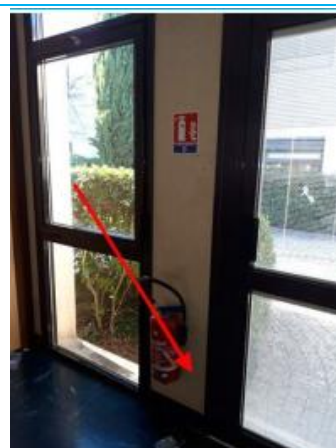
Matériaux : ZPSO-006
Prélèvement : P002-P003
Description : Enduits Plâtre Murs
Localisation : RDC - Salle Patio
Absence d'amiante
(Suivant documentation consultée)
Rapport N° 2112CGEDIBCI019542 du 13/01/2022

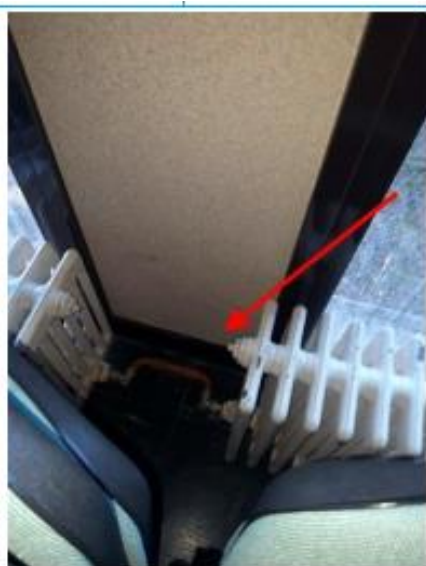
Matériaux : ZPSO-006
Prélèvement : P002-P003
Description : Enduits Plâtre Murs
Localisation : RDC - Salle Conférence
Absence d'amiante
(Suivant documentation consultée)
Rapport N° 2112CGEDIBC1019542 du 13/01/2022

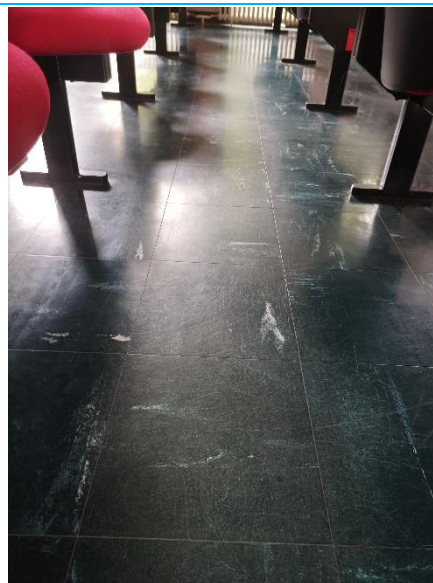
Matériaux : ZPSO-007
Prélèvement : P001
Description : Dalle de sol Vert Foncé + Colle Bitumineuse
Localisation : RDC - Salle Conférence et Salle Patio
Absence d'amiante
(Suivant documentation consultée)
Rapport N° 2112CGEDIBC1019542 du 13/01/2022

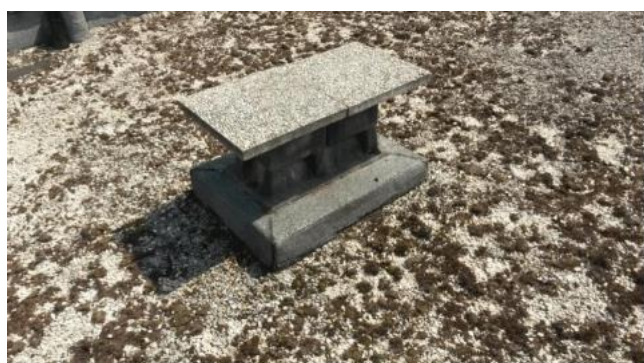
Matériaux : ZPSO-014
Description : Conduit en Fibrociment
Localisation : Toiture Salle Conférence
Présence d'Amiante
(Suivant documentation consultée)
Rapport N° 12000/15/3337 du 12/05/2015

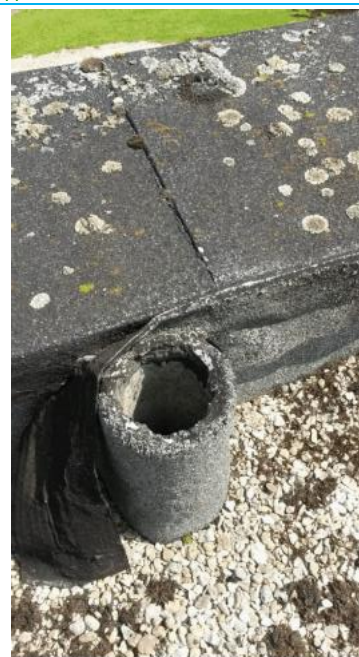
Matériaux : ZPSO-015
Description : Conduit en Fibrociment
Localisation : Toiture Salle Conférence
Présence d'Amiante
(Suivant documentation consultée)
Rapport N° 12000/15/3337 du 12/05/2015

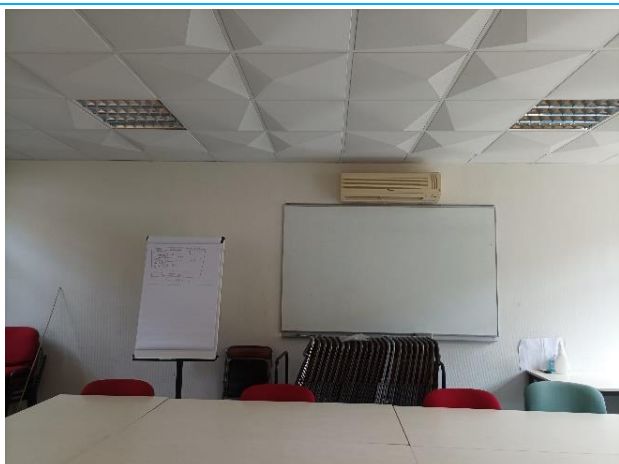
Matériaux : ZPSO-016

Résultat : Matériau qui par nature ne contient pas d'Amiante

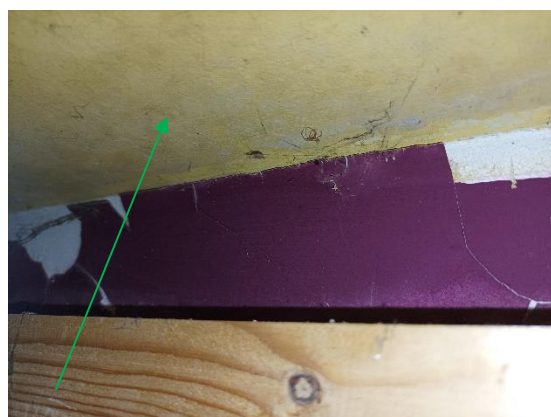
Matériaux : ZPSO-017

Résultat : Matériau qui par nature ne contient pas d'Amiante

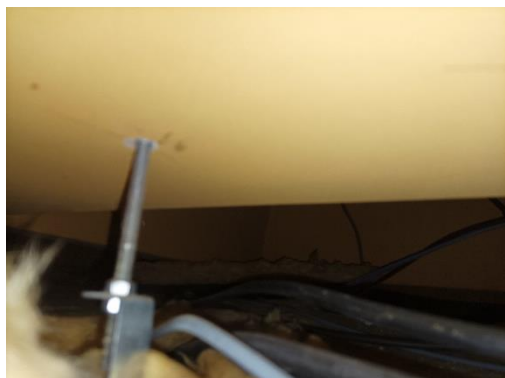
Matériaux : ZPSO-018

Résultat : Matériau qui par nature ne contient pas d'Amiante

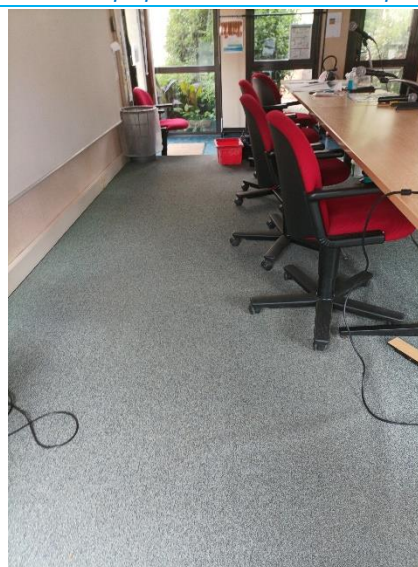
Matériaux : ZPSO-019

Description : Estrade en bois

Résultat : Matériau qui par nature ne contient pas d'Amiante

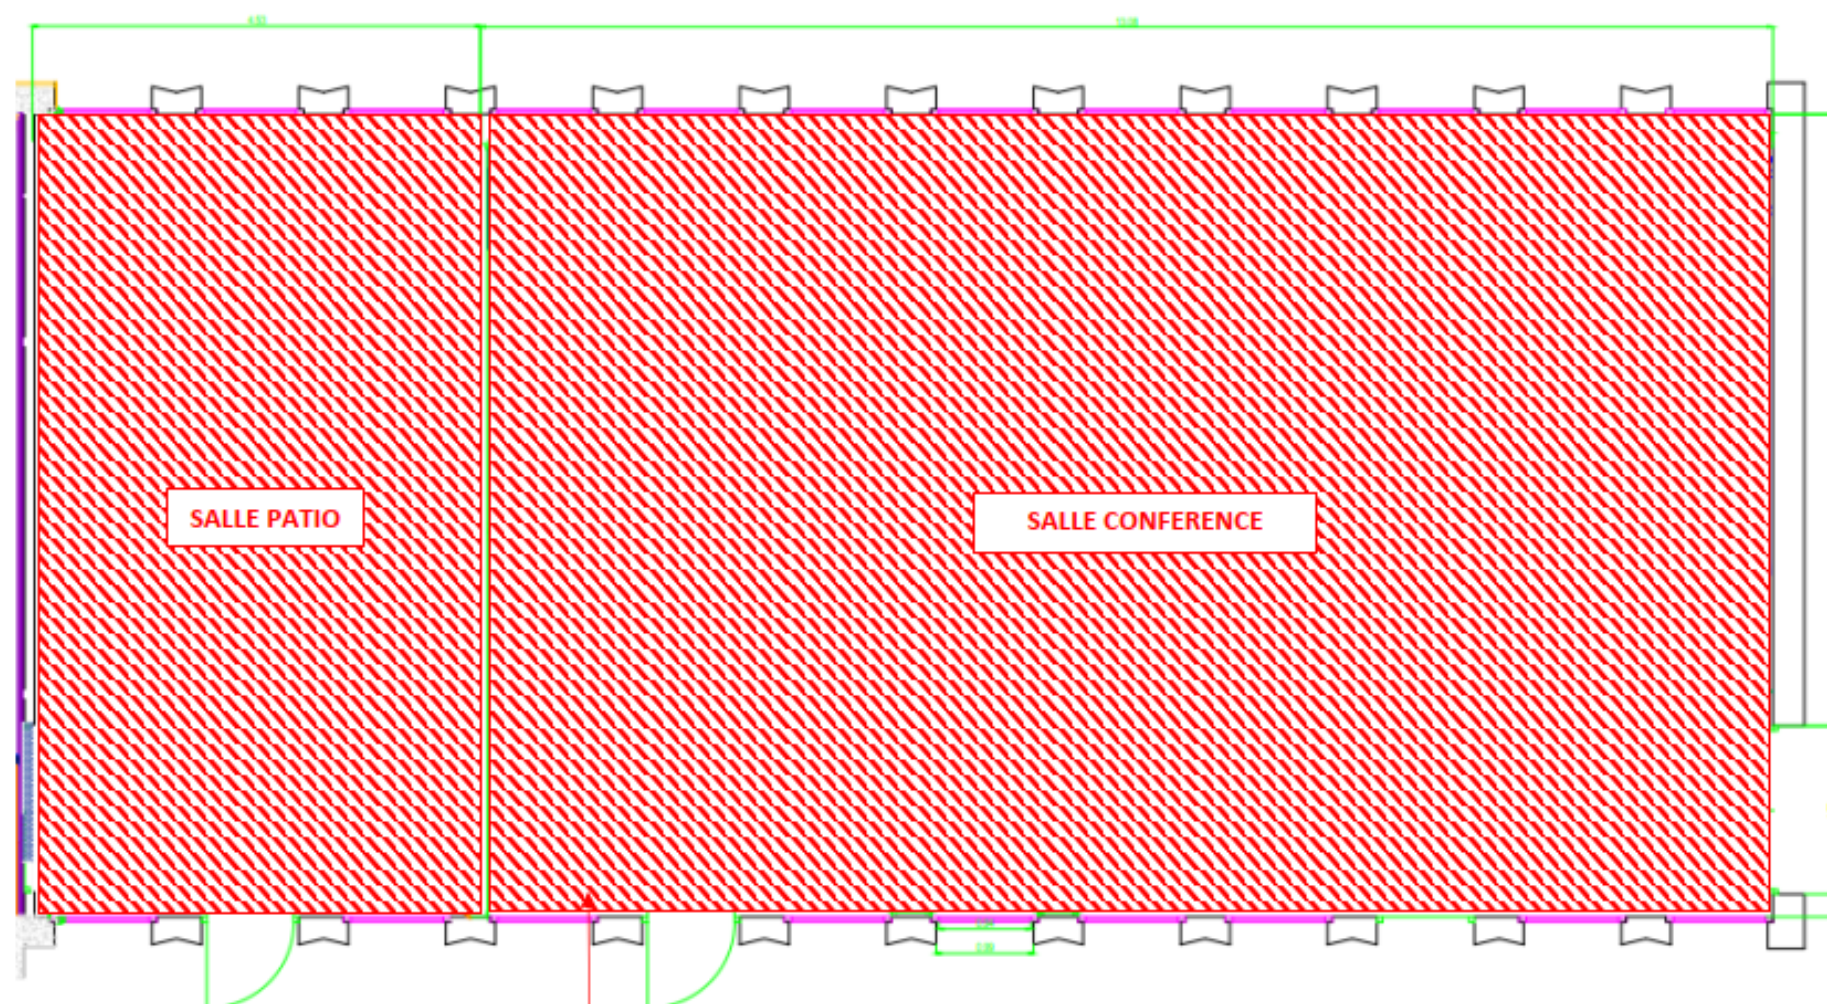
Prélèvement du 06/01/2022
Dalles de sol Vert Foncé
Colle Bitumineuse Noire
Présence d'Amiante

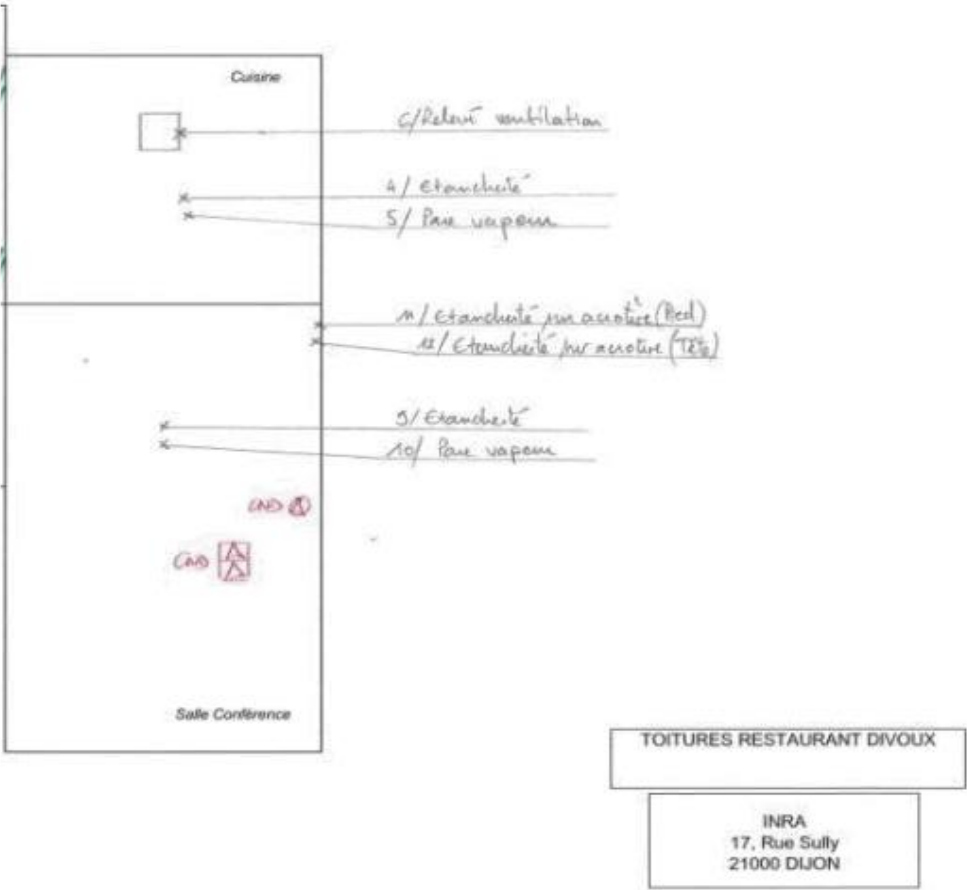
ZPSO-014-015
Conduits en Fibrociment
Présence d'Amiante

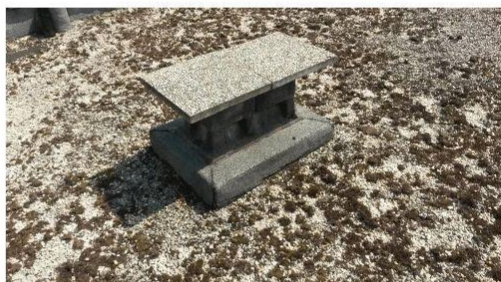
Composant : Conduit de fluide (air)₁₃ (a)
Fibres-ciment
Toiture - Salle de conférence

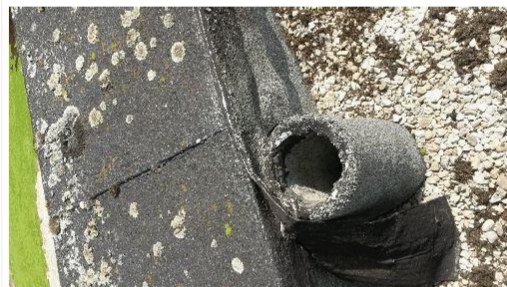
Composant : Conduit de fluide (air)₁₄ (a)
Fibres-ciment
Toiture - Salle de conférence

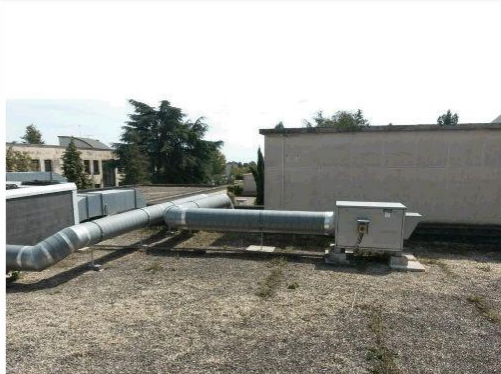
Composant : Revêtements bitumineux₁ (a)
Etanchéité
Toiture - Restaurant
